PLAN DE GESTION DU TRANSPORT SOLIDE ET DES ESPACES DE BON FONCTIONNEMENT DU MOYEN VERDON

Rapport de phase 1 – Etat des lieux et diagnostic

Janvier 2022

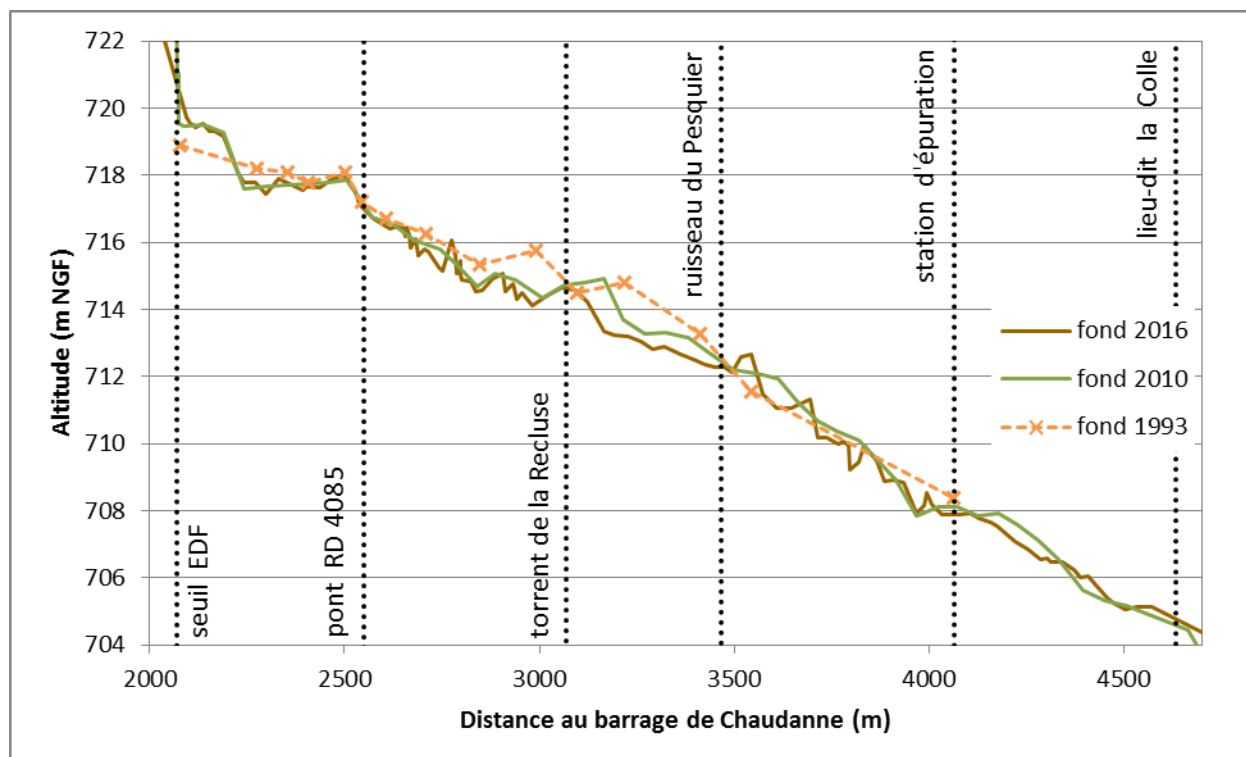
Figure 9. Profils en long des fonds de 1993, 2010 et 2016 dans la traversée de Castellane

la confluence avec le torrent de la Recluse : la différence d'altitude moyenne avec les fonds de 2010 et 2016 est de l'ordre de 70 cm et 1 m respectivement.

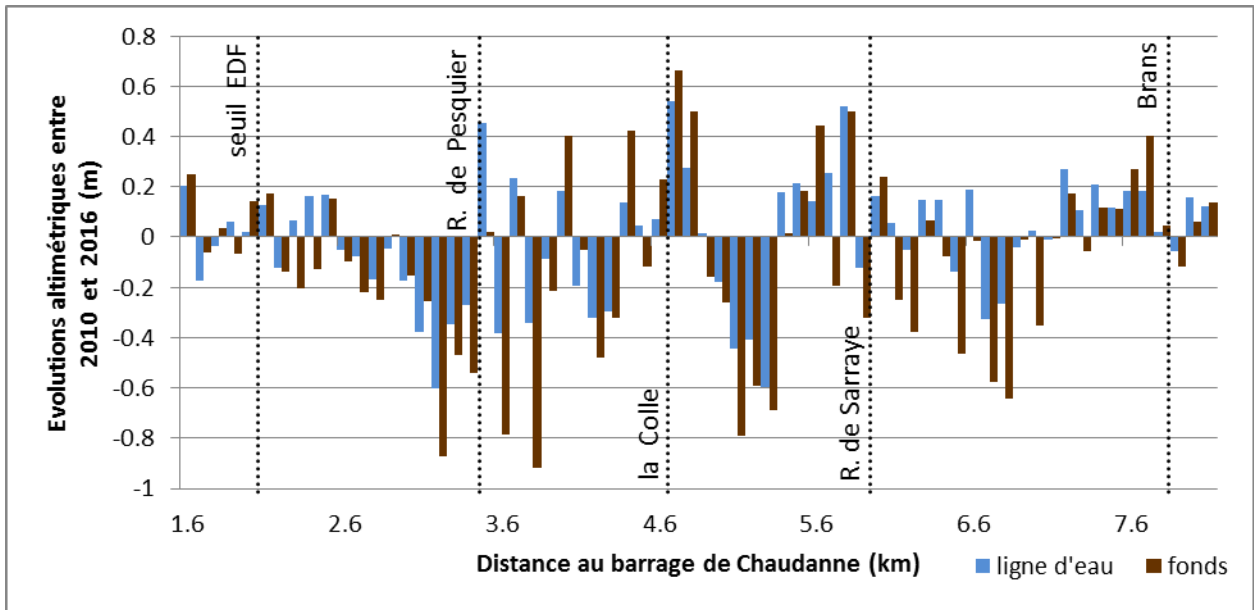
Figure 11. Evolutions des lignes d'eau (en bleu) et des fonds (en marron) de 2010 à 2016 entre le seuil des Listes et le hameau de Brans

Aussi, seuls les levés de 2010 et 2016 rendent compte directement de l'évolution des fonds (figure 11) mais il s'agit d'une période calme du point de vue hydrologique (débit maximum déversé à Chaudanne de 80 m³/s). La comparaison des lignes d'eau de 2010 et 2021 (figure 12) permet d'évaluer indirectement les évolutions verticales du lit en intégrant la dernière crue importante (novembre 2016 avec un débit maximum déversé à Chaudanne de 211 m³/s).

Entre 2010 et 2016, il n'y a eu aucune évolution significative des fonds ou des lignes d'eau comme l'avaient déjà montré Sigosphère et Morpheau Conseils (2016). En moyenne sur les 6,5 km communs aux 2 levés, la différence entre les lignes d'eau est de 1 cm seulement. On observe bien quelques évolutions locales (**figure 11**) mais il s'agit soit de fluctuations cycliques (« respiration du lit » autour d'un niveau moyen) soit d'artéfacts liés aux choix des points levés par les opérateurs (ex. : les points levés en 2016 sont généralement plus proches du talweg).

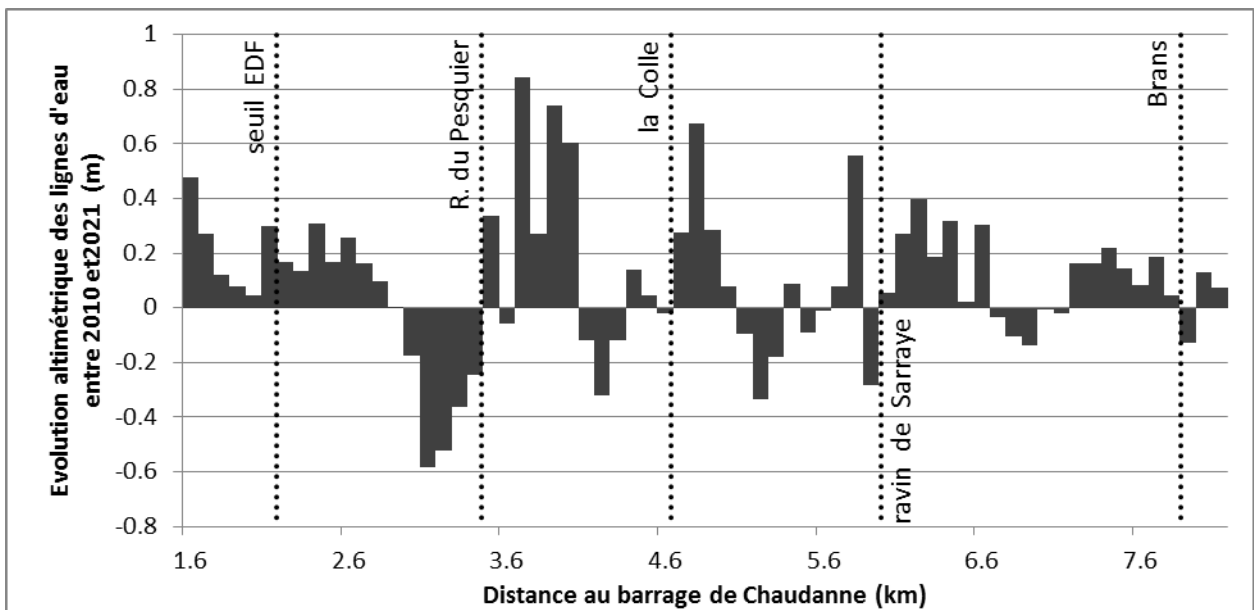
Figure 12. Evolutions des lignes d'eau de 2010 à 2021 entre le seuil des Listes et le hameau de Brans

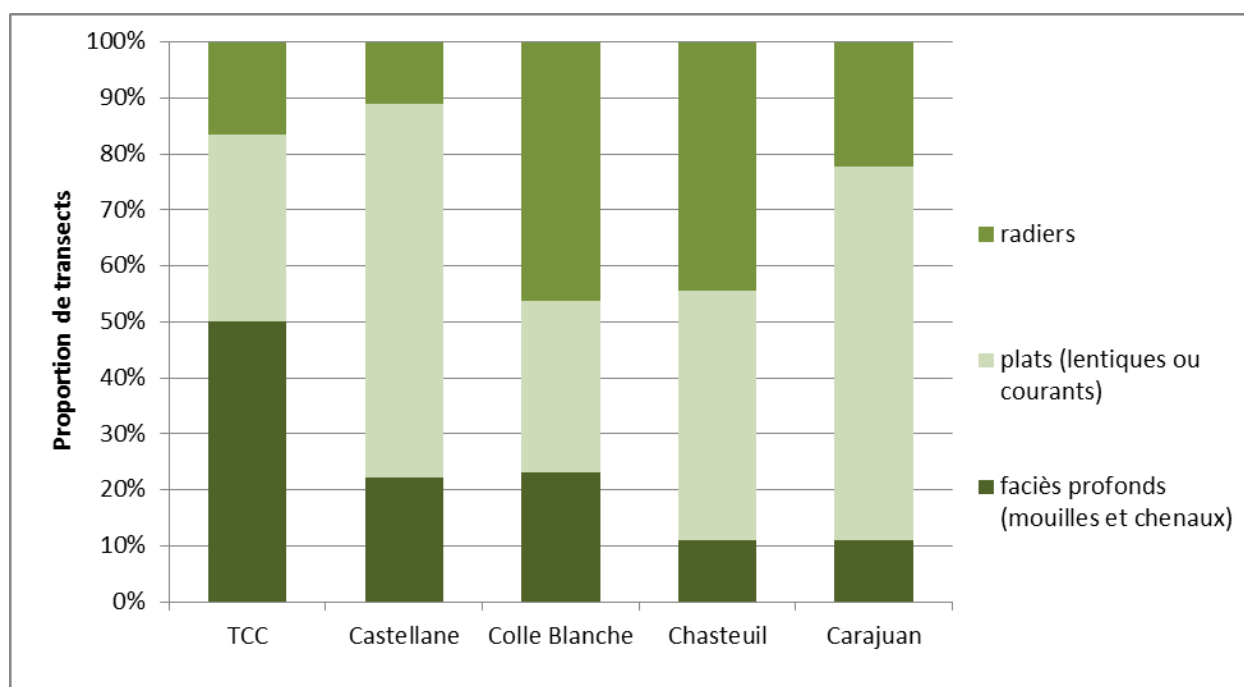
Figure 14. Distribution des faciès échantillonnés lors des levés sur transects

On constate des différences significatives entre les tronçons, en particulier entre le TCC où la moitié des faciès échantillonnés sont profonds (influence des 2 seuils artificiels) et les 4 tronçons aval où les plats et les radiers sont plus fréquents. Il y a moins de différences entre ces 4 derniers tronçons dont les pentes moyennes sont très proches. Compte tenu du faible nombre de transects pris en compte, ce résultat ne témoigne pas forcément de véritables différences morphologiques mais d'un biais d'échantillonnage dont il faut tenir compte lors de la comparaison des distributions granulométriques.

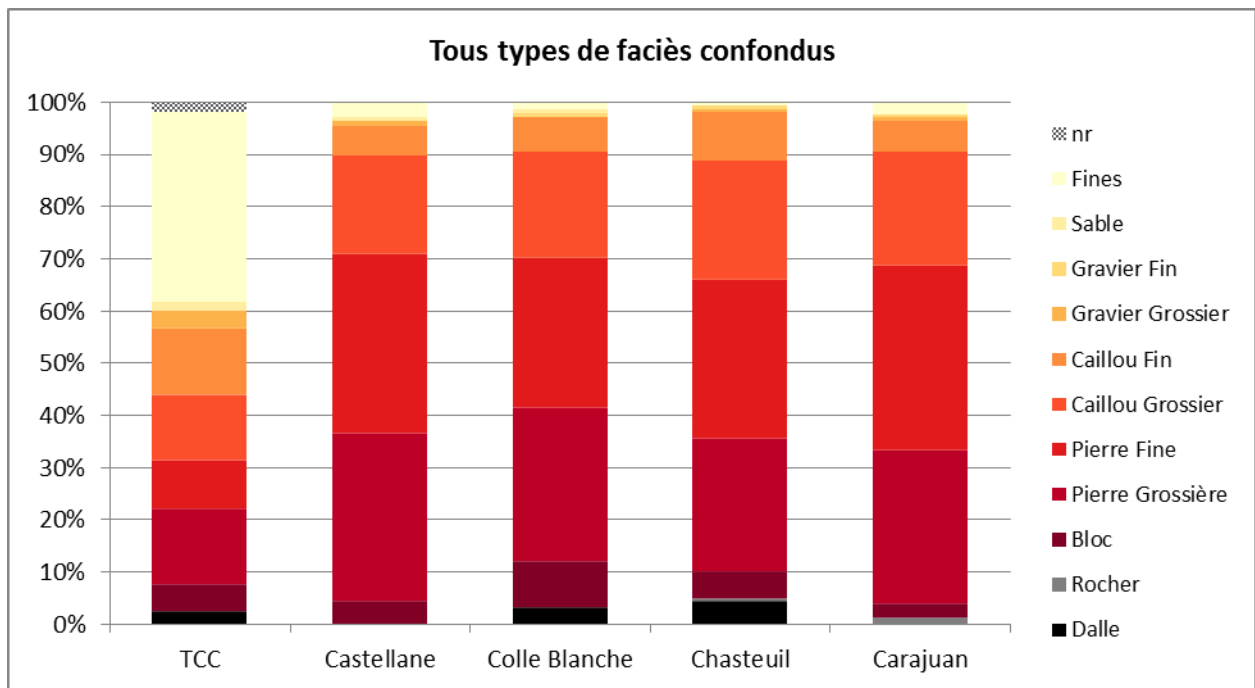
Figure 15. Distributions granulométriques dominantes du Moyen Verdon par tronçon

La comparaison globale des 5 tronçons alluviaux du Moyen Verdon – tous types de faciès confondus (**figure 15**) – montre que :

- le TCC se distingue nettement des tronçons aval par une distribution granulométrique plus hétérogène et en moyenne plus fine ;
- les 4 tronçons aval présentent une granulométrie à peu près semblable, largement dominée par les pierres (fines et grossières) et les cailloux grossiers.

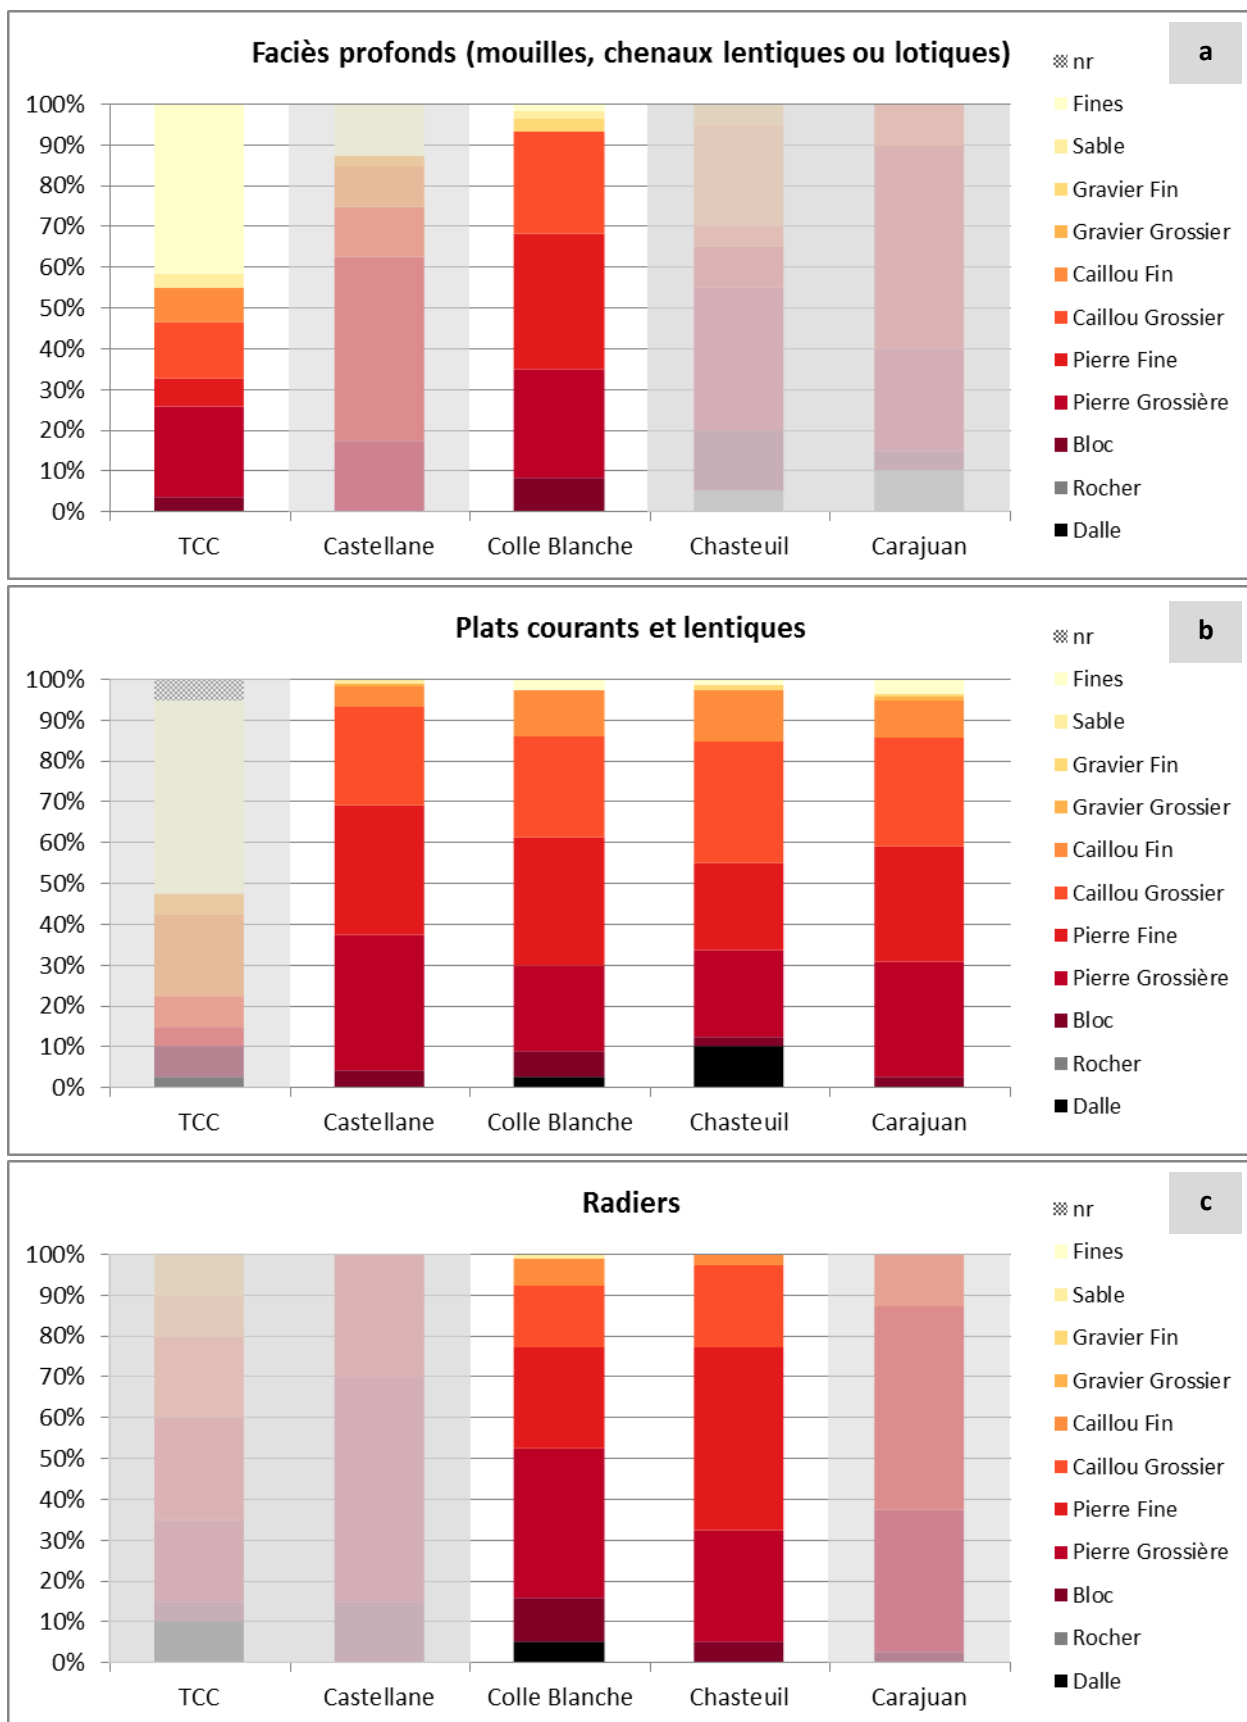
-ments rocheux), rochers et blocs mais cela est cohérent avec le contexte morphostructural, c'est-à-dire la proximité des versants rocheux en aval de Castellane.

Enfin, les radiers sont nettement plus grossiers à Colle Blanche qu'à Chasteuil (**figure 16c**).

Trois fractions granulométriques dominent largement les faciès de type plats des 4 tronçons alluviaux aval : les pierres grossières, les pierres fines et les cailloux grossiers (figure 16b). Mais les fonds sont un peu plus hétérogènes dans les 3 tronçons aval où ces 3 fractions représentent 73 à 83% des fractions dominantes alors qu'elles atteignent 89% à Castellane. Il y a notamment davantage de cailloux fins (9 à 13% contre 5% à Castellane). Il y a également plus de substrats très grossiers tels que les dalles (affleure-

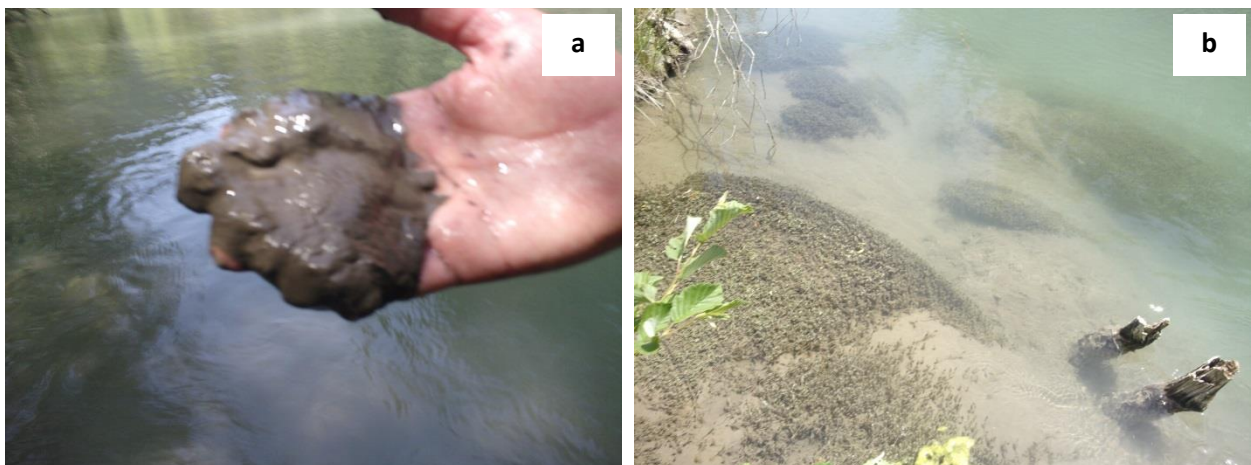
Figure 18. Dépôts fins dans la retenue du seuil des Listes (a) et 250m en aval de ce seuil (b)

engendré par les alluvions fines (limons et argiles) provenant vraisemblablement du ravin de Destourbes. Ces particules fines se déposent dans les zones à faible vitesse d'écoulement, c'est-à-dire dans les retenues des seuils et en bordure du lit mouillé (figure 18).

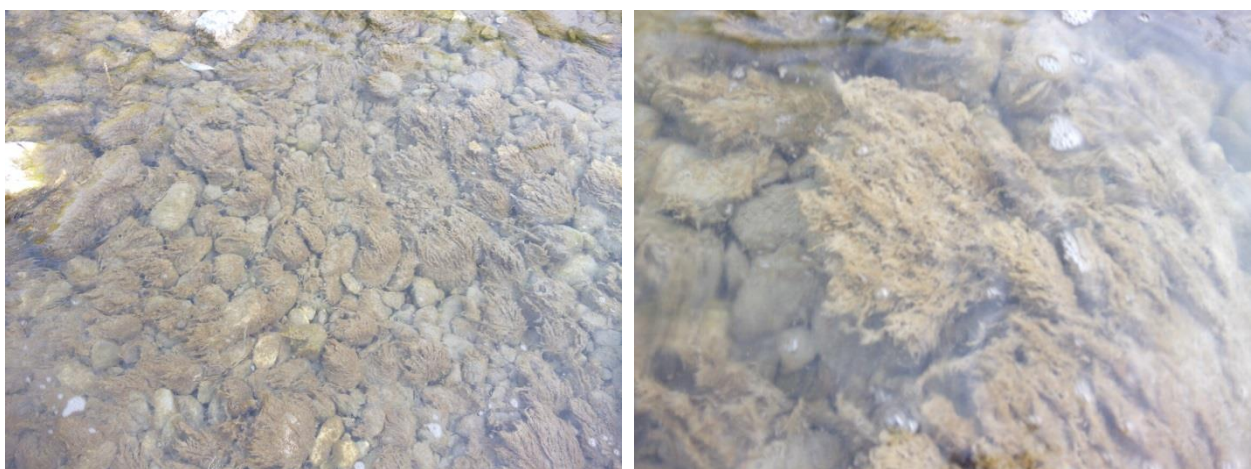
Figure 19. Importante couverture algale en aval de la STEP de Castellane

Le degré de colmatage du lit est en général assez faible en aval de la restitution mais la couverture algale augmente brutalement au droit de la STEP de Castellane (**figure 19**). Précisons néanmoins que cette dernière était en travaux lors de notre 1^{ère} campagne de terrain (juin 2019).

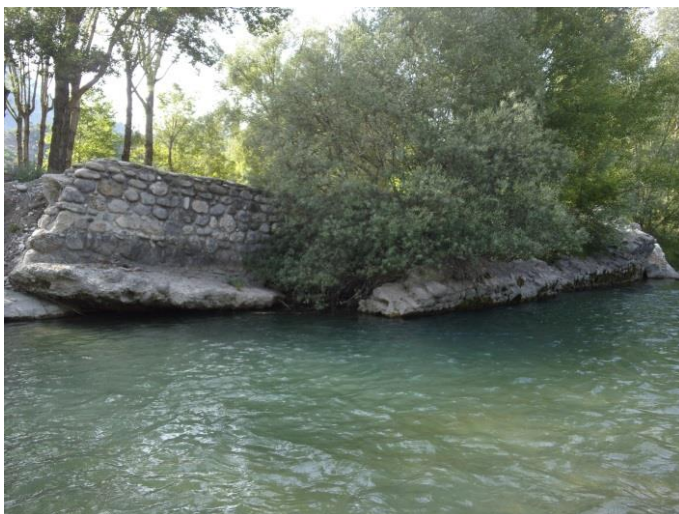
Figure 20. Protection de berge effondrée par affouillement au droit du camping de la Salaou (en rive droite au lieu-dit la Colle)

Sur le linéaire parcouru, nous n'avons identifié qu'un seul ouvrage déstabilisé par affouillement, au droit du camping « Domaine du Verdon » (**figure 20**). L'effondrement de cet ouvrage résulte bien d'une incision du lit mais rien n'indique qu'il s'agisse d'une incision récente.

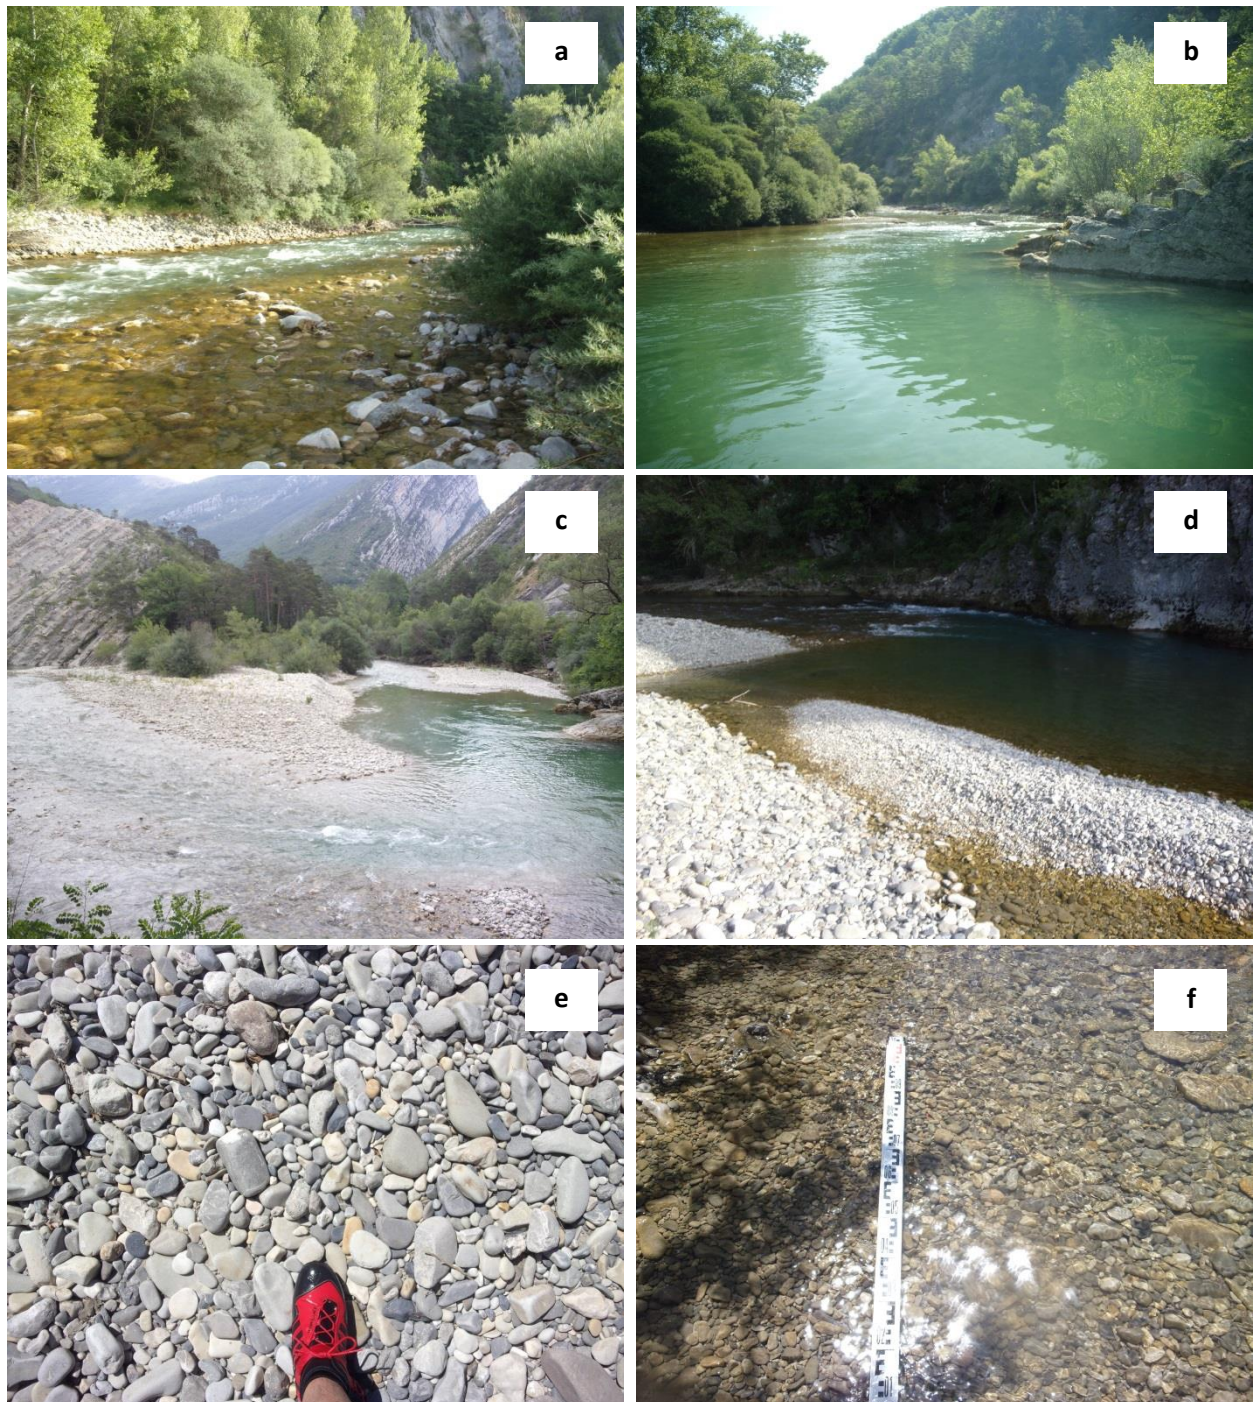
Figure 21. Exemples de faciès (a, b, c, d) et de substrats (e, f) en aval de la Colle

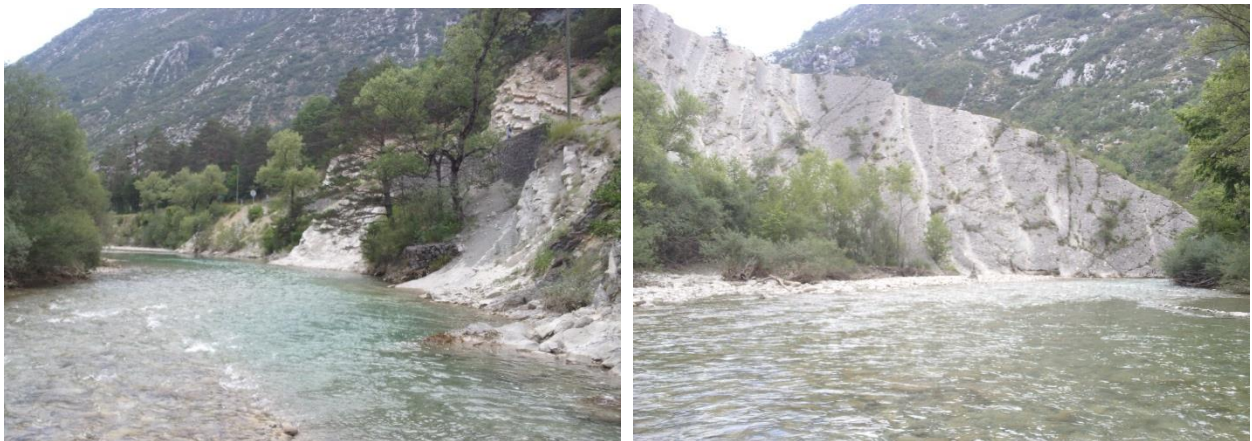
Figure 22. Versants rocheux en contact direct du Verdon aux environs du tronçon « Chasteuil »

La partie amont du Moyen Verdon est peu connectée aux sources sédimentaires primaires. C'est davantage le cas dans les tronçons aval qui longent régulièrement des versants rocheux abrupts capables de fournir des matériaux de toute taille par éboulements, glissements de terrain, ravinement et autres mouvements de masses (**figure 22**). Ces derniers sont peu détectables sur le terrain mais ne doivent pas être négligés au regard de la morphologie du fond de vallée en aval de la traversée de Castellane et plus particulièrement en aval de la Porte-Saint-Jean.

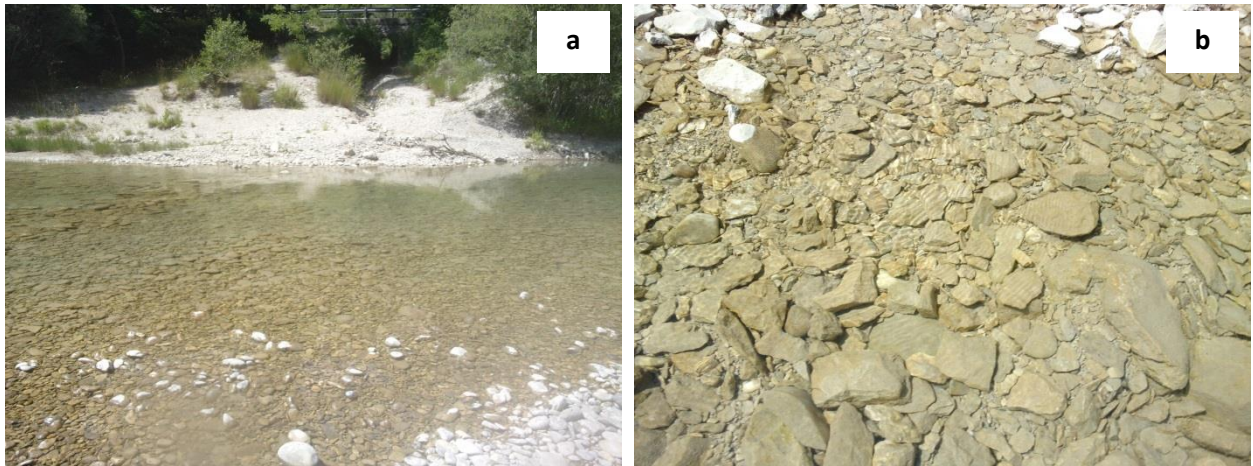
Figure 24. Apports solides d'une petite ravine de rive droite en aval de la Porte-Saint-Jean : a) cône de déjection formée par la ravine : b) fonds du Verdon constitués d'alluvions non émoussées au droit de cette ravine

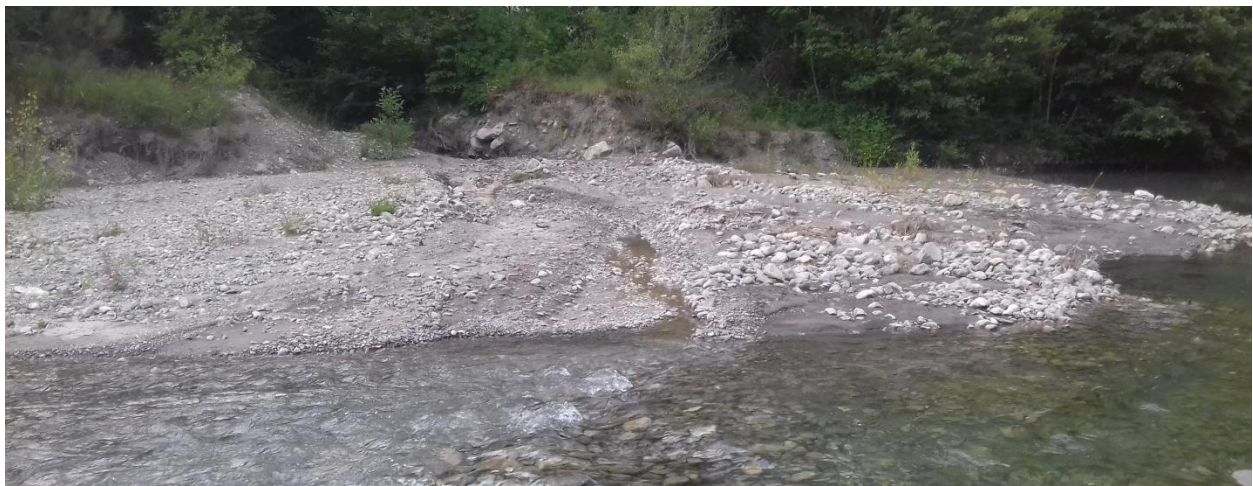
Figure 25. Cône de déjection du torrent de la Jabie

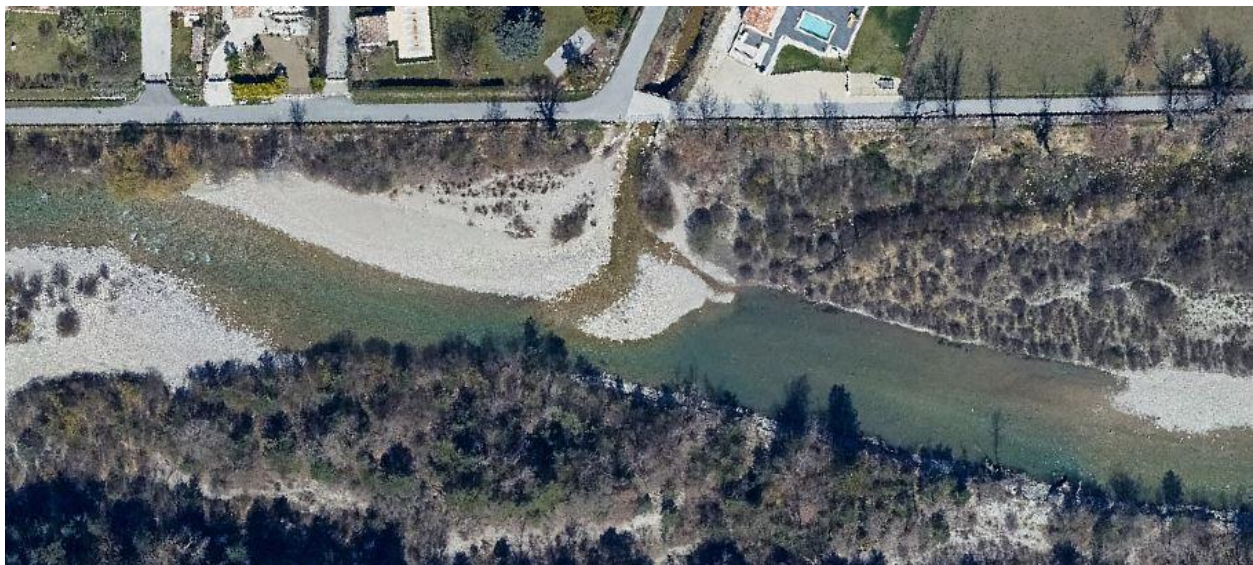
Figure 26. Confluence du ruisseau du Pesquier

Dans une moindre mesure, le ruisseau du Pesquier semble également apporter une charge solide non négligeable au Verdon dans la traversée de Castellane comme le suggèrent les dépôts à sa confluence (**figure 26**) qui forment un point haut sur l'actuel profil en long. On sait par ailleurs que le ravin de Destourbes apporte principalement des matériaux fins à cause de sa faible pente à son extrémité aval (Sogreah et al. 2002, Biotech 2013, SCP et MRE 2016).

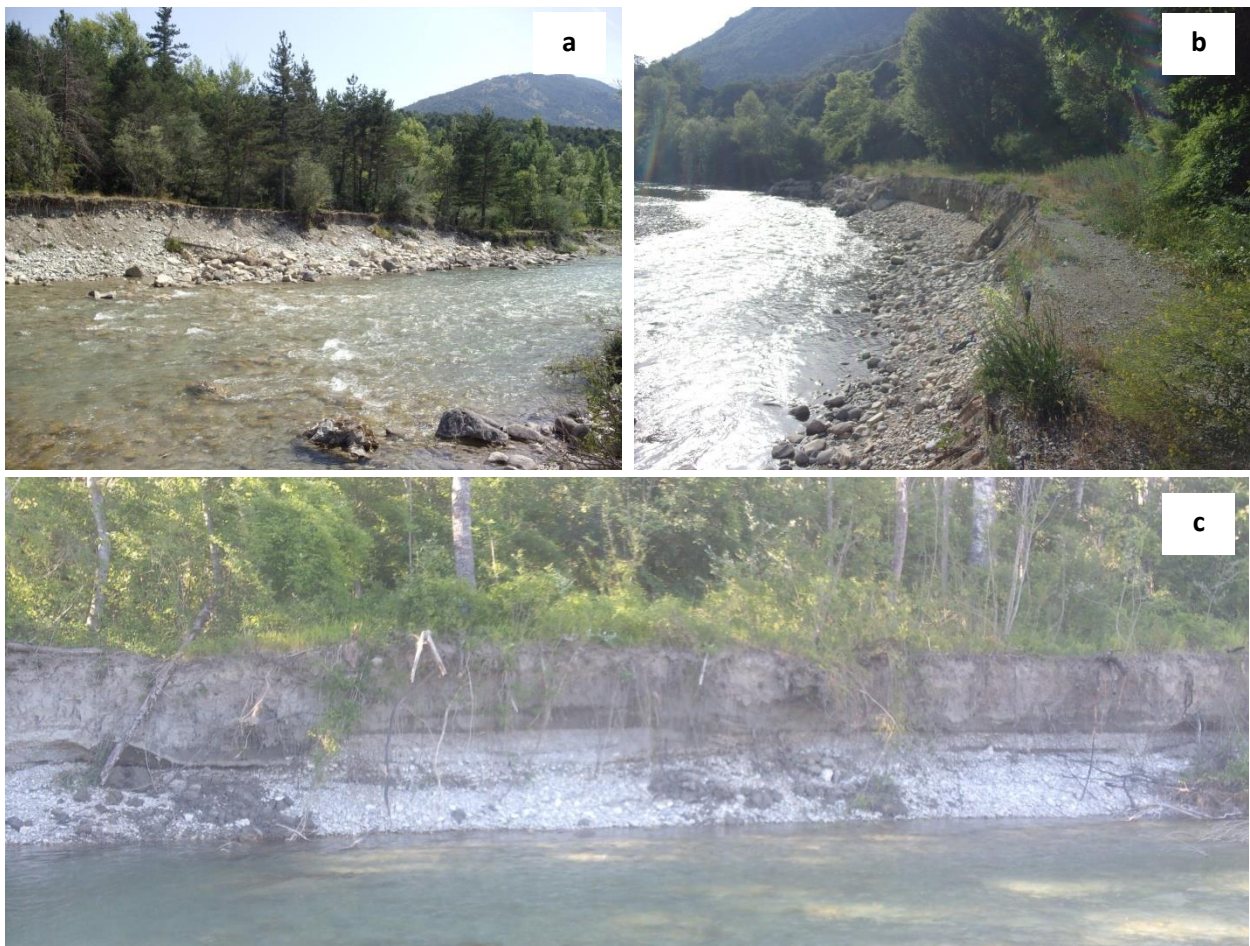
Figure 27. Exemples d'érosions de berge du Moyen Verdon : a) érosion de la rive gauche en amont du ruisseau du Pesquier, dans la traversée centre de Castellane ; b), érosion de la rive droite en aval du camping de la Salaou ; c) érosion de la rive droite en amont du Jabron

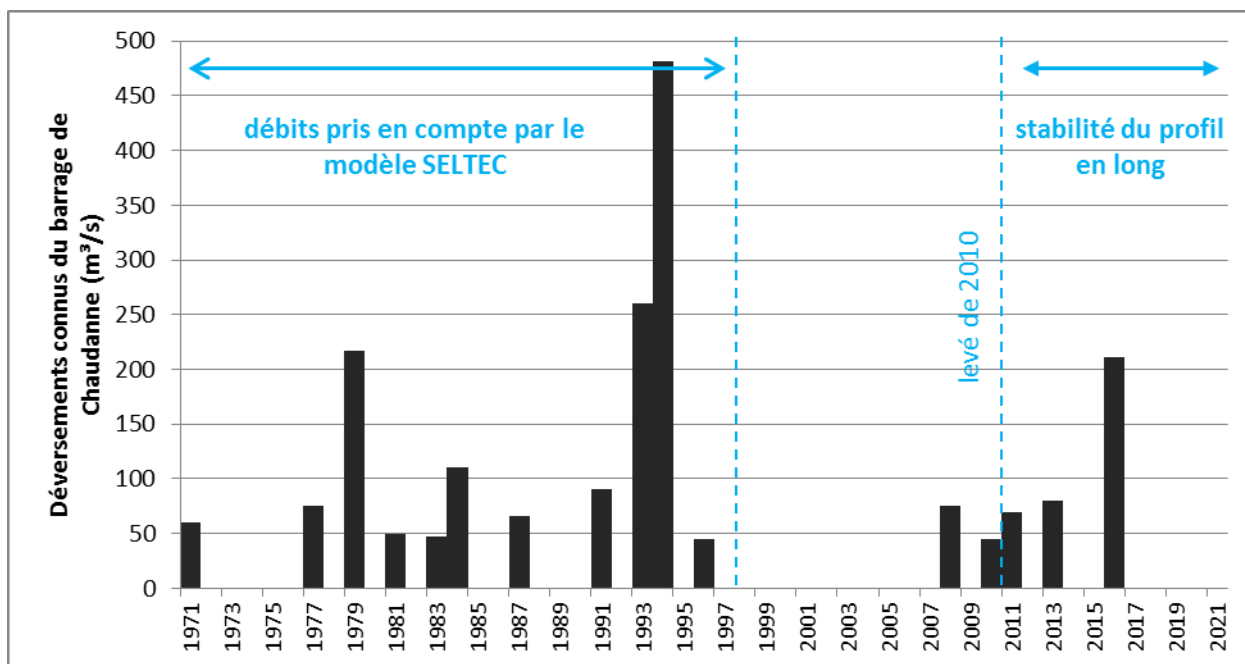
Figure 29. Débit de pointe des déversements du barrage de Chaudanne depuis 1971

Sur la base d'un modèle à fond mobile, Sogreah et al. (2002) avait pourtant prédit que l'incision se poursuivrait dans la traversée de Castellane à moyen terme (de l'ordre de 50 cm jusqu'en 2030 environ) et qu'elle menacerait la stabilité de tous les ouvrages riverains (digues en particulier) à long terme (280 ans). Nous savons désormais que ce modèle s'est trompé pour ce qui est des évolutions à moyen terme. Mais il n'est pas certain qu'il se soit trompé sur la tendance à long terme car il prenait en compte tous les déversements du barrage de Chaudanne survenus entre 1971 et 1998 qui comportaient plusieurs crues significatives (**figure 29**). Or les événements hydrologiques ont été peu intenses entre 2010 et 2021 : il n'y a eu que 3 déversements dont 1 seul réellement significatif (211 m³/s en novembre 2016). On peut donc douter de la capacité du lit à résister à des crues majeures comme celle de novembre 1994 (autour de 700 m³/s).
