## SYNDICAT MIXTE DES EAUX DE LA REGION RHONE VENTOUX

### MISE A JOUR DU SCHEMA DIRECTEUR D'ASSAINISSEMENT DE LA VILLE DE MONTEUX

#### PHASE 1 – ANALYSE ET ACTUALISATION DES ELEMENTS EXISTANTS

#### RECUEIL DE DONNEES – ANALYSE DES DOCUMENTS EXISTANTS

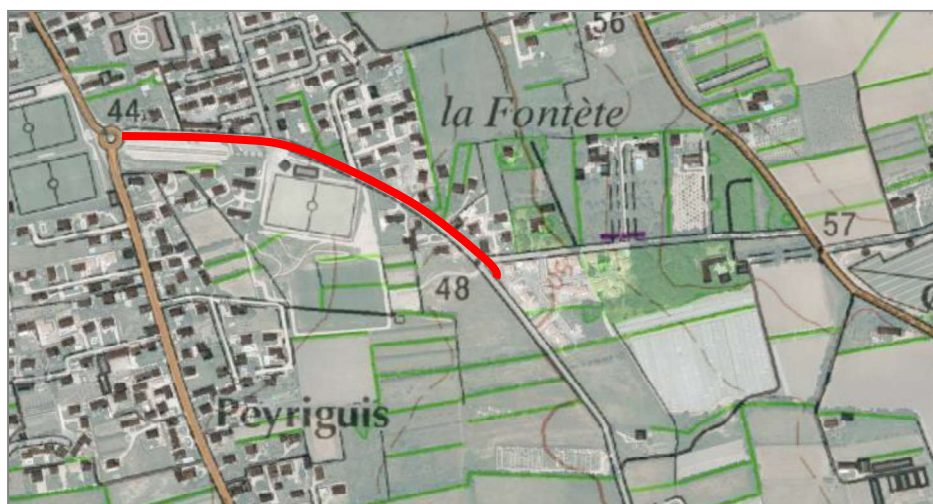
**Figure 17 : Périphérie du chemin de Saint Hilaire**

On observe que la périphérie du secteur de Saint Hilaire est constituée de champs et de prairies. La pente du terrain naturel est orientée de l'ouest vers l'est. Il est possible que des fossés soit connectés sur le réseau d'eaux usées est génèrent les ressuyages.

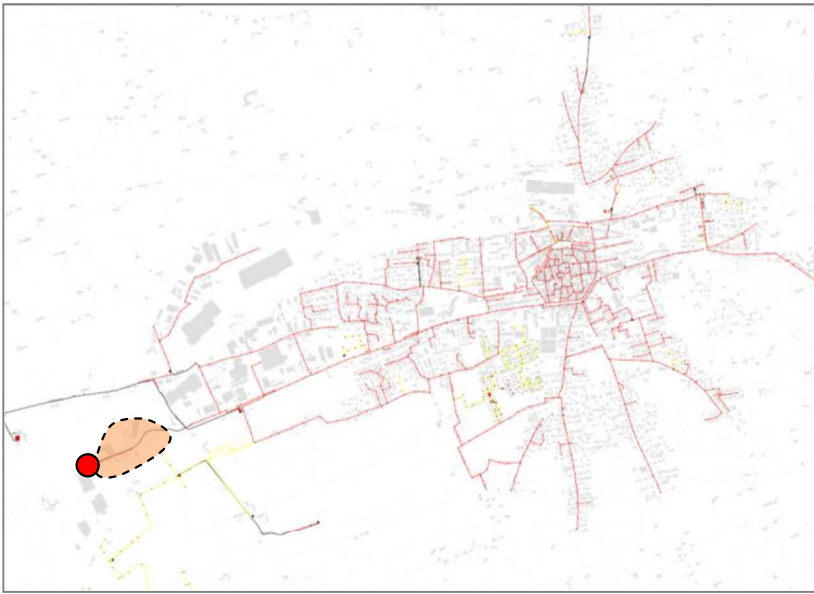
<b>Vue du trop-plein de PR</b>

Trop-plein PR Rossi	
<b>Coordonnées Lambert 93</b>	X= 857 408 m Y= 6 327 173 m
<b>Rejet effectué</b>	Fossé pluvial
<b>Flux de pollution estimé</b>	[Flux collecté] < 120 kg/j DBO <sub>5</sub>
<b>Métriologie en place</b>	Aucune (absence de loi d'orifice) A noter que le PR est toutefois équipé d'une sonde de hauteur d'eau dans la bête
<b>Bassin versant collecté</b>

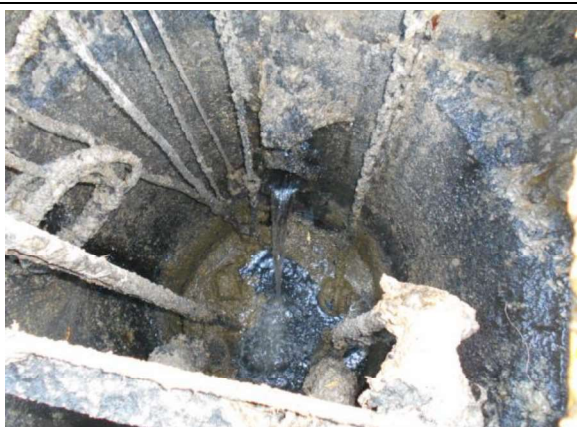
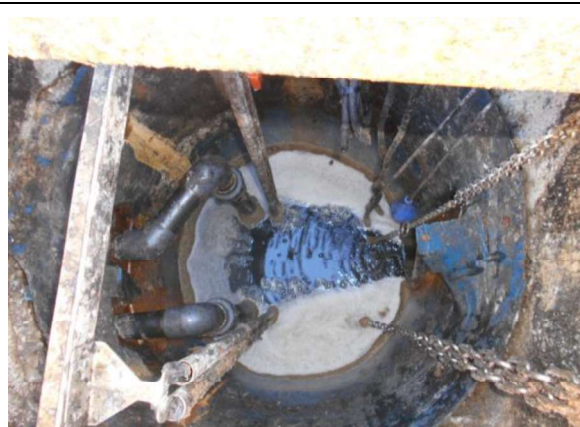
Vue de la cuve du PR Rossi

- rue Jules Fabre / Quartier les Blanques : le réseau passe dans un lotissement et à travers des terres agricoles, présentant des difficultés d'accès et surtout un drainage des terrains agricoles par le réseau qui n'est pas étanche à cet endroit.
- centre-ville : le réseau est en amiante-ciment et se délite. Le curage préventif devient alors délicat sur ce secteur.
- avenue Edouard GrangierR : réseau en mauvais état.
- problématique d'H<sub>2</sub>S en été depuis le boulevard du commandant Bertier à la route d'Avignon, via le chemin des Esquerts.
- problématique des eaux claires parasites pluviales dans le centre-ville (absence de réseau pluvial dans certaines rues).
- poste de refoulement Rossi : la cuve du poste est fortement détériorée.

Tableau 34 : Photos du PR Rossi et du réseau en charge

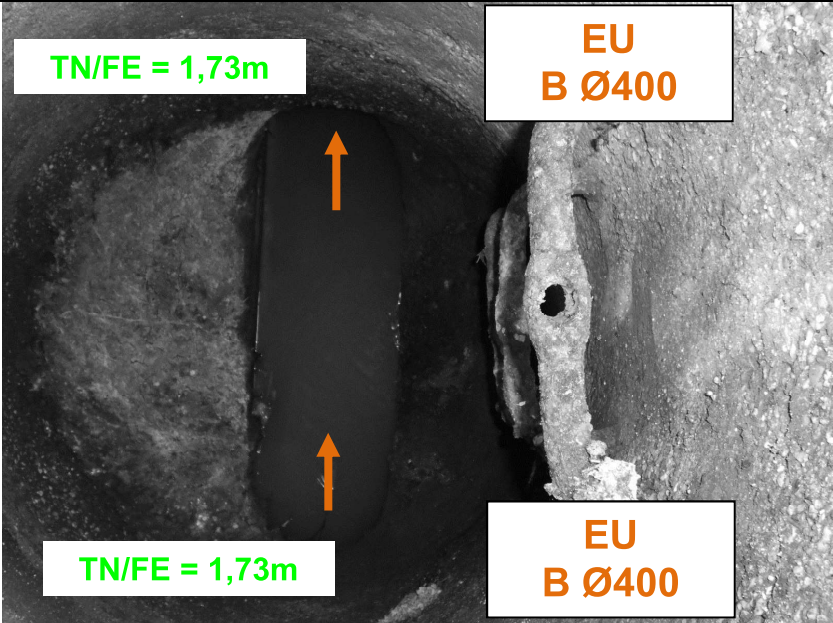
MONTEUX	R 589	REGARD
<p><b>REGARD Ø1000</b></p>

<p><i>Remarque : Echelons corrodés</i></p>

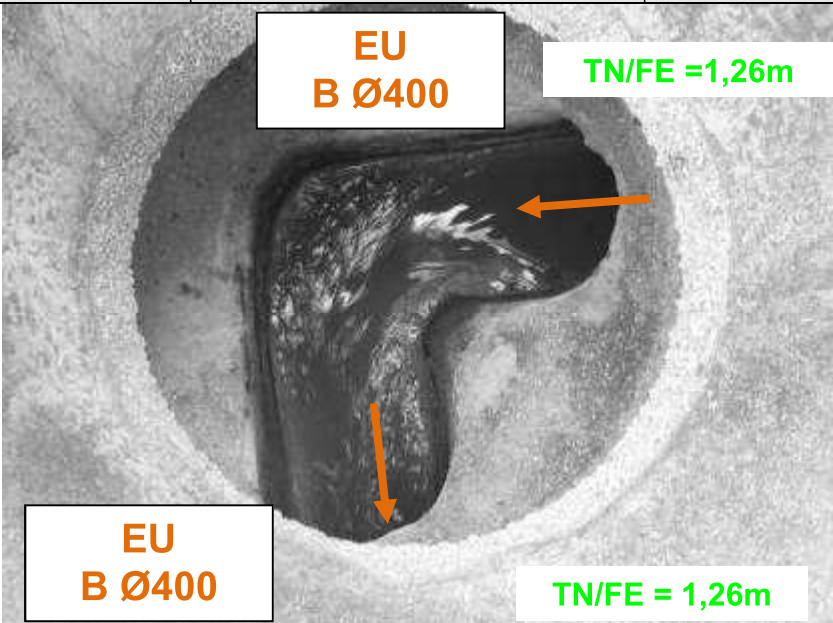
MONTEUX	R 588	REGARD
<p><b>REGARD Ø1000</b></p>

<p><i>Remarque : Echelons absents</i></p>

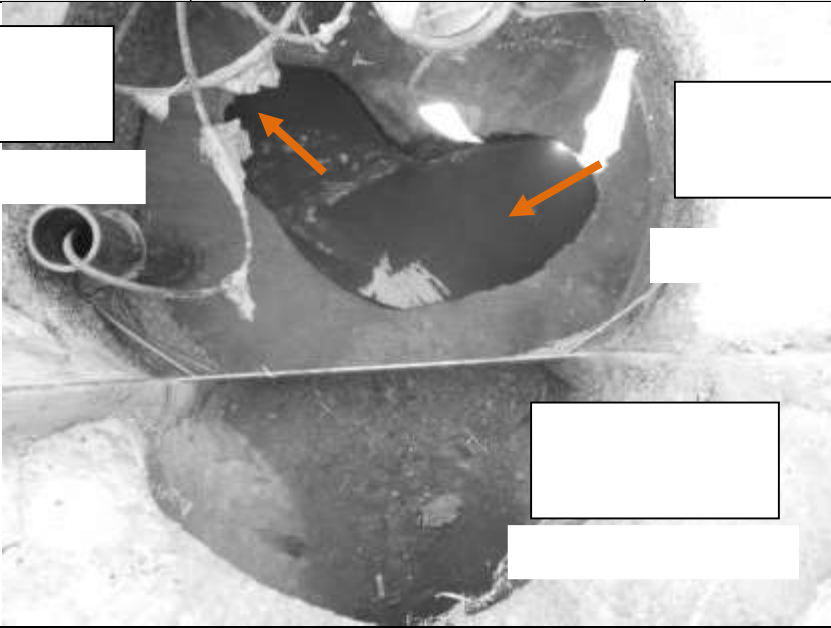
MONTEUX	REG001D	REGARD

<p><i>Remarque : Regard à ajouter sur Plan LDE-Echelons absents-DO équipé</i></p>

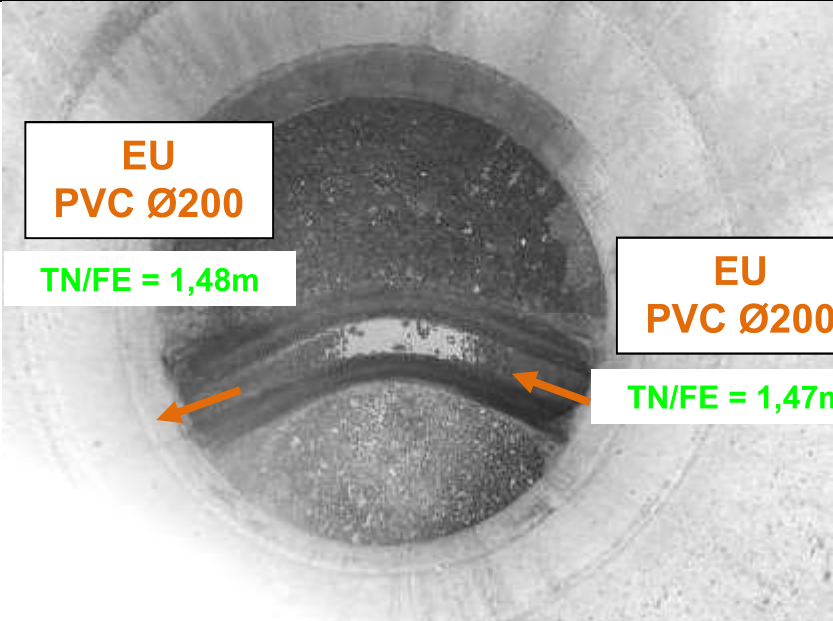
MONTEUX	R 188	REGARD

<b>REGARD Ø1000</b>		
<i>Remarque : Echelons absents</i>

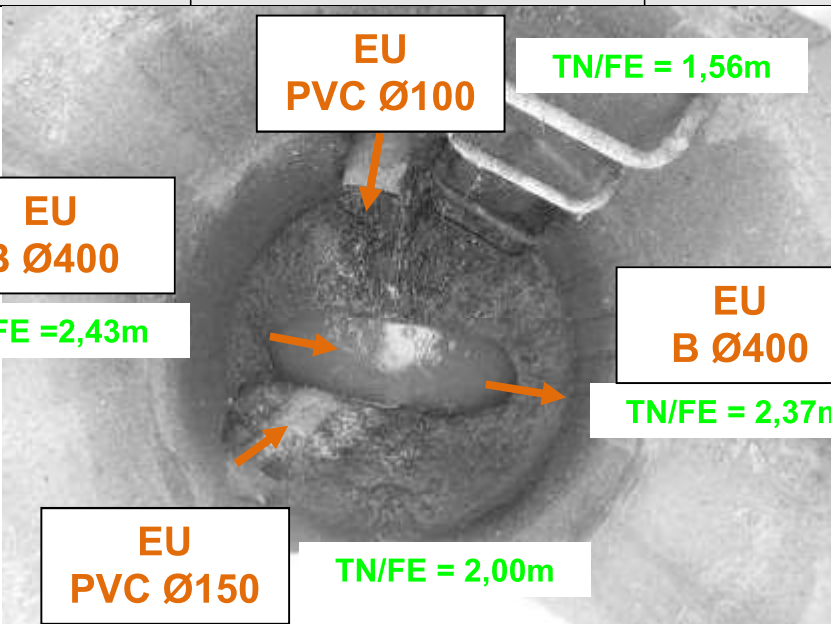
MONTEUX	R 593	REGARD

<p><b>REGARD Ø1000</b></p>	<p><b>EU PVC Ø150</b> TN/FE = 2,00m</p>	<p><b>EU PVC Ø100</b> TN/FE = 1,56m</p>	
<p><b>EU B Ø400</b> TN/FE = 2,43m</p>	<p><b>EU B Ø400</b> TN/FE = 2,37m</p>		
<p><i>Remarque : Infiltration d'eaux claires au niveau de la jointure du PVC 100</i></p>

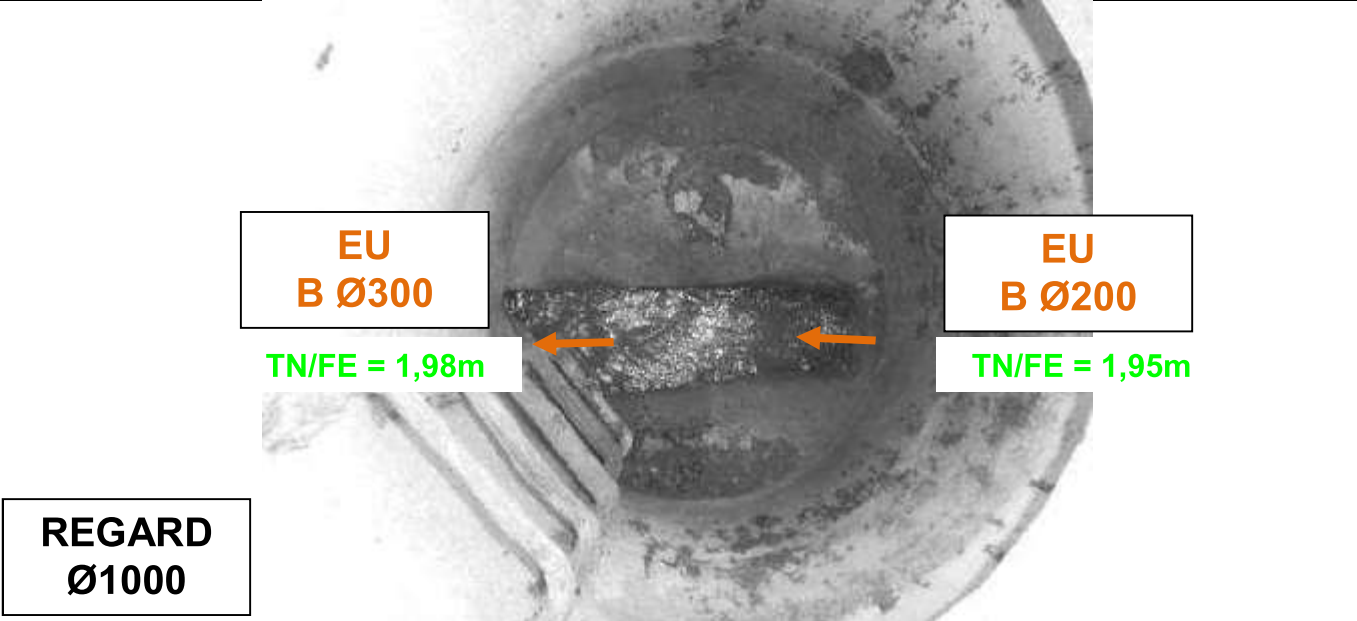
MONTEUX	R 19	REGARD

<p><i>Remarque : Echelons corrodés</i></p>

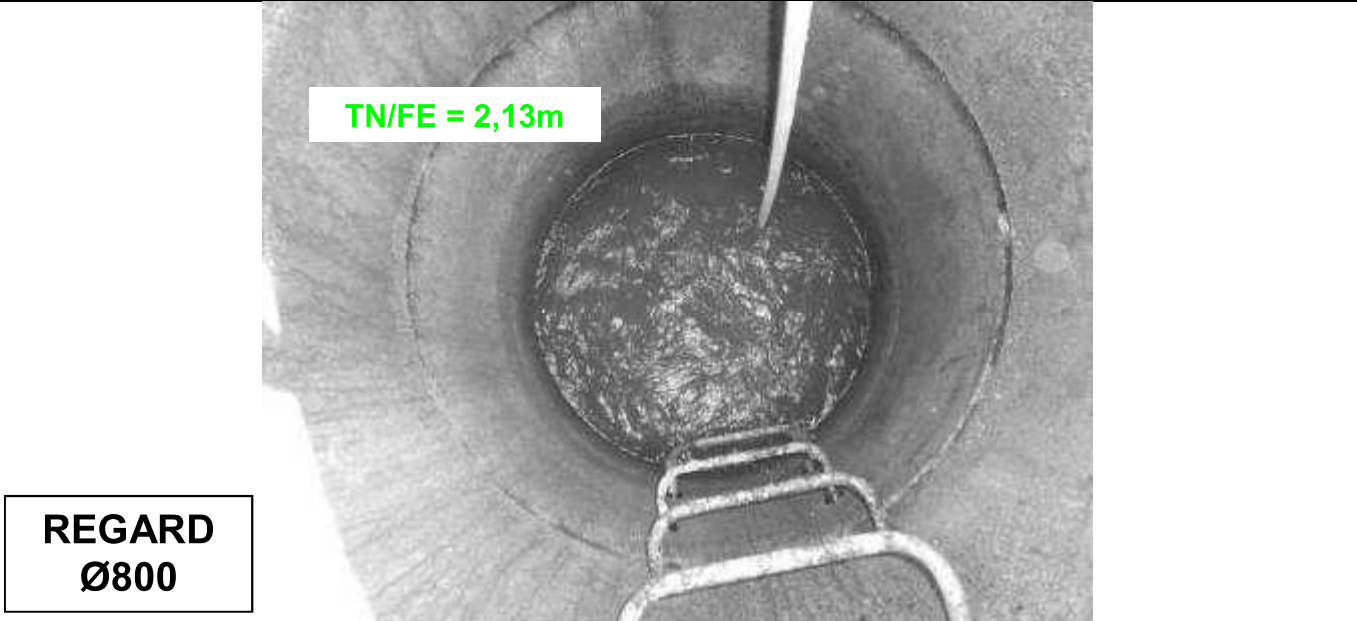
MONTEUX	R 508	REGARD

<p><i>Remarque : Réseau en charge</i></p>

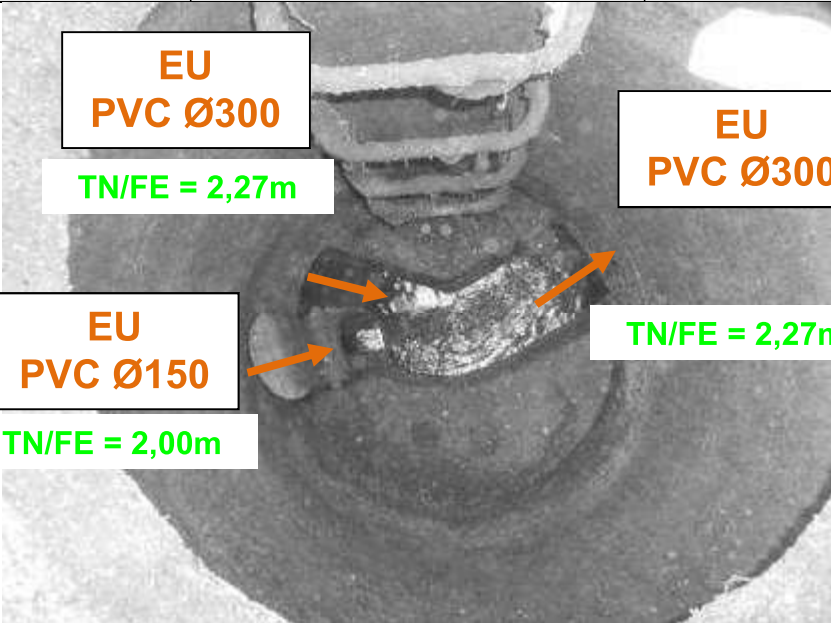
MONTEUX	REG011D	REGARD

<p><b>REGARD Ø1000</b></p> <p><i>Remarque : Regard à ajouter sur Plan LDE Branchement PVC 200 avec Clapet anti-retour-Echelons corrodés</i></p>

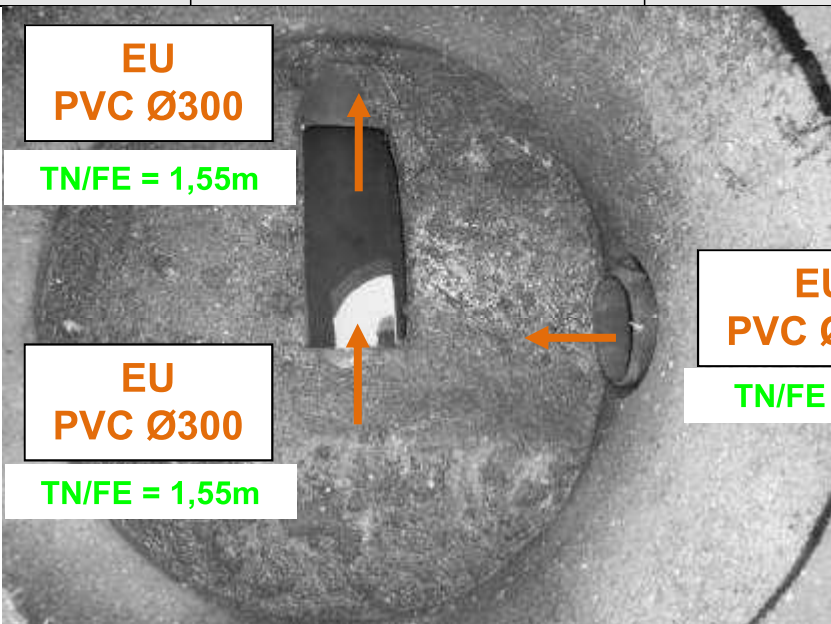
MONTEUX	R 33857	REGARD

<p><b>REGARD Ø1000</b></p> <p><i>Remarque : Echelons absents</i></p>

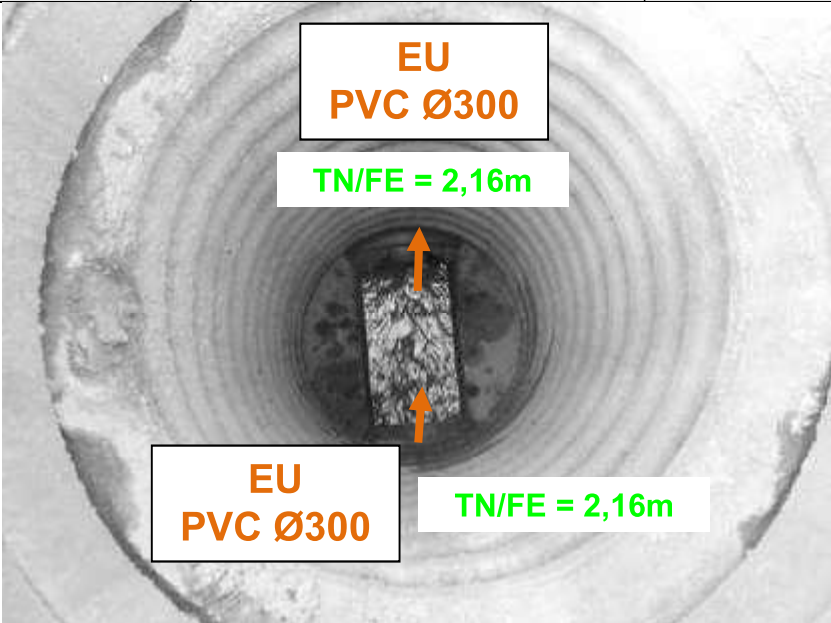
MONTEUX	R 966	REGARD
<div style="border: 1px solid black; padding: 5px; width: fit-content; margin: auto;"> <b>REGARD Ø650</b> </div>

<p><i>Remarque : Echelons absents</i></p>

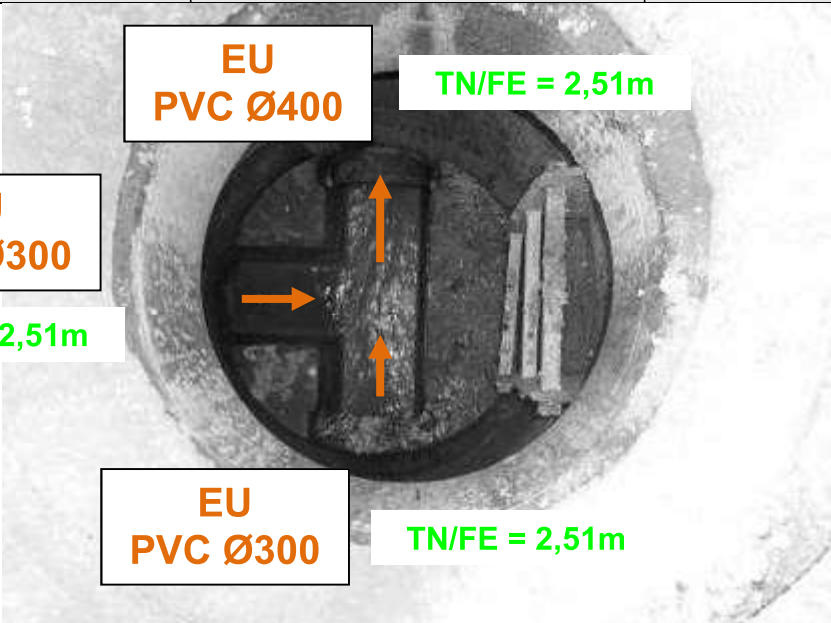
MONTEUX	R 967	REGARD
<div style="border: 1px solid black; padding: 5px; width: fit-content; margin: auto;"> <b>REGARD Ø1000</b> </div>

<p><i>Remarque : Echelons corrodés</i></p>

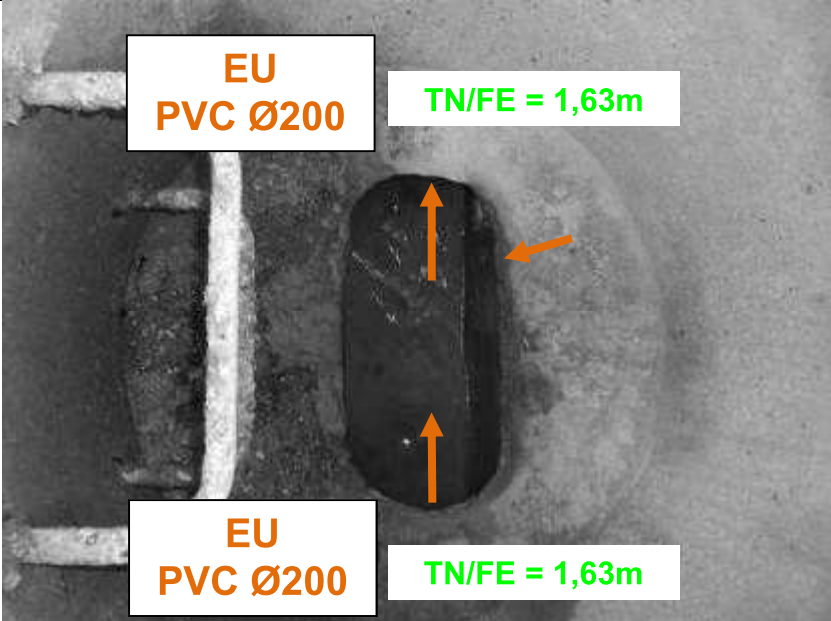
MONTEUX	R 385	REGARD
<div style="border: 1px solid black; padding: 5px; width: fit-content;"> <p><b>REGARD Ø800</b></p> </div>

<p><i>Remarque : Echelons corrodés</i></p>

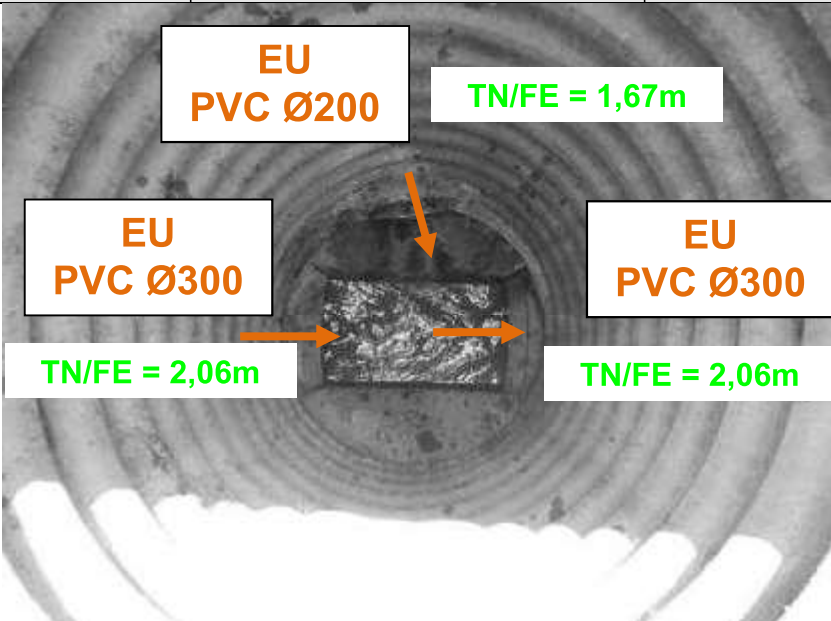
MONTEUX	R 963	REGARD
<div style="border: 1px solid black; padding: 5px; width: fit-content;"> <p><b>REGARD Ø650</b></p> </div>

<p><i>Remarque : Echelons absents</i></p>

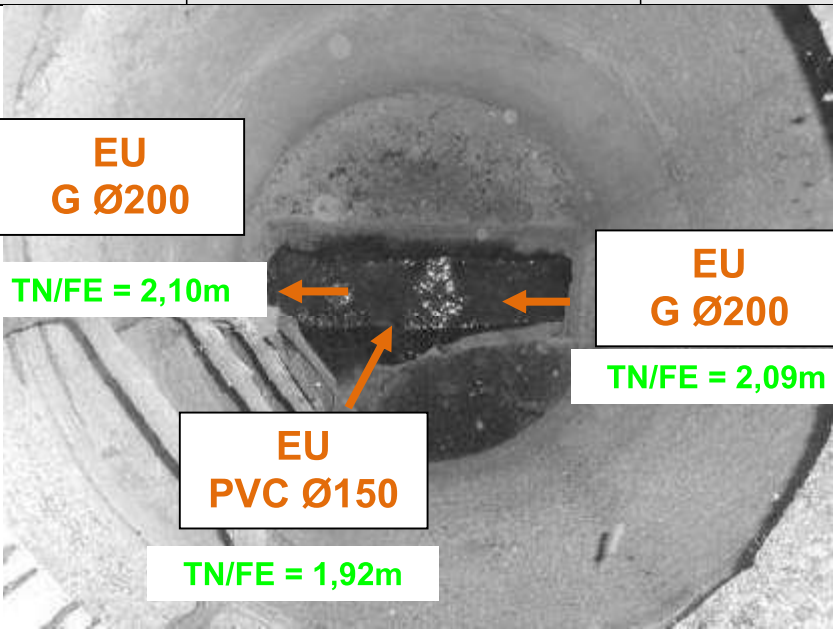
MONTEUX	R 224	REGARD
<div style="border: 1px solid black; padding: 5px; width: fit-content;"> <p><b>REGARD Ø1000</b></p> </div>

<p>The photograph shows a top-down view of a manhole. Three manholes are visible, each with an orange arrow pointing to it. The manholes are labeled with their material and diameter, and their elevation relative to the ground (TN/FE) is shown in green text. The manholes are arranged in a roughly triangular pattern.</p>	
<p><i>Remarque : Echelons corrodés</i></p>

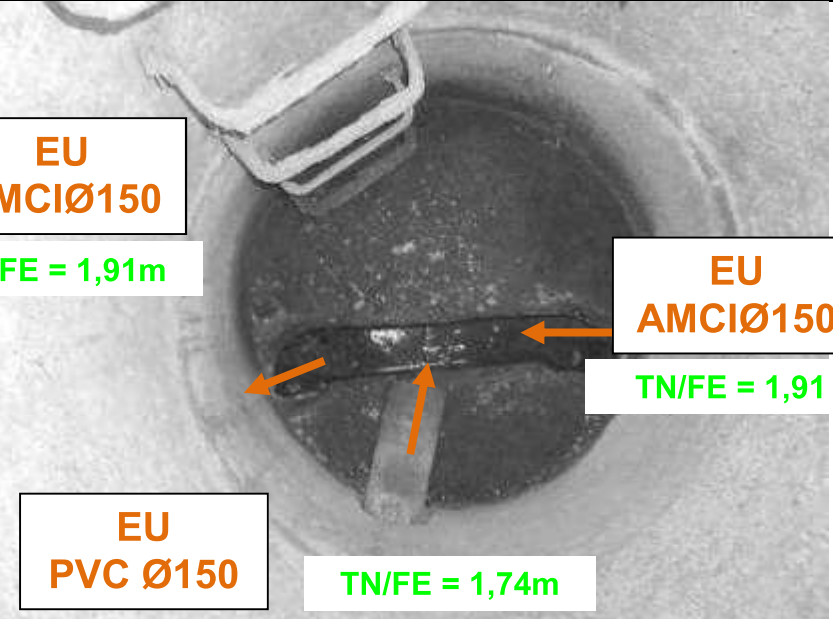
MONTEUX	R 521	REGARD
<div style="border: 1px solid black; padding: 5px; width: fit-content;"> <p><b>REGARD Ø1000</b></p> </div>

<p>The photograph shows a top-down view of a manhole. Two manholes are visible, each with an orange arrow pointing to it. The manholes are labeled with their material and diameter, and their elevation relative to the ground (TN/FE) is shown in green text. The manholes are arranged in a roughly triangular pattern.</p>	
<p><i>Remarque : Echelons corrodés</i></p>

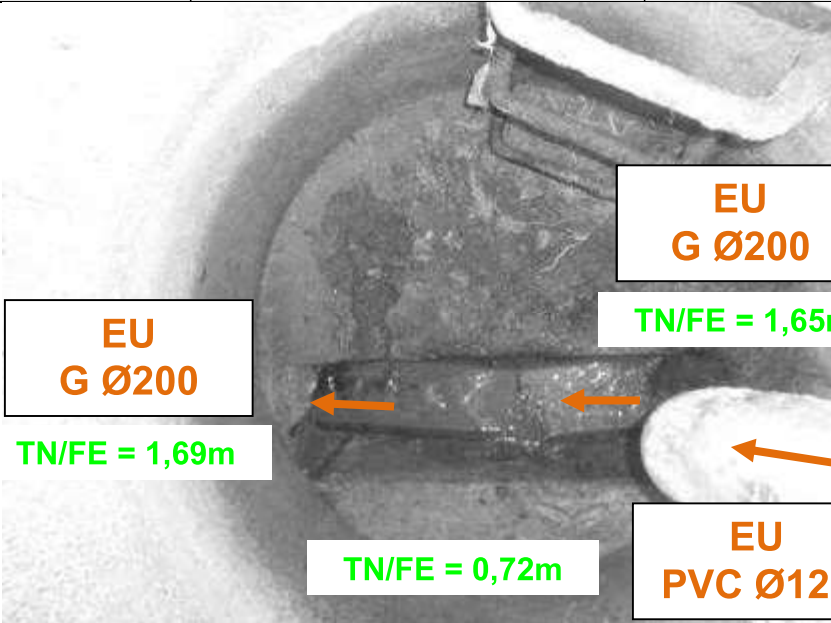
MONTEUX	R 456	REGARD

<p>The photograph shows a manhole inspection with three manholes. On the left is a manhole with a concrete frame and a pipe labeled 'EU G Ø200' with an elevation of 'TN/FE = 1,69m'. In the center is a manhole with a concrete frame and a pipe labeled 'EU G Ø200' with an elevation of 'TN/FE = 1,65m'. On the right is a manhole with a concrete frame and a pipe labeled 'EU PVC Ø120' with an elevation of 'TN/FE = 0,72m'. A label 'REGARD Ø1000' is positioned in the bottom left corner of the image area. Orange arrows point from the labels to the corresponding manholes. The manhole frames appear to be made of grès 200 and show signs of corrosion.</p>		
<p><i>Remarque : Echelons corrodés- Racines modifient l'écoulement de l'arrivée en Grès 200</i></p>

R456	Echelons corrodés- Racines modifient l'écoulement de l'arrivée en Grès 200
R455	Echelons corrodés
R339	Echelons corrodés

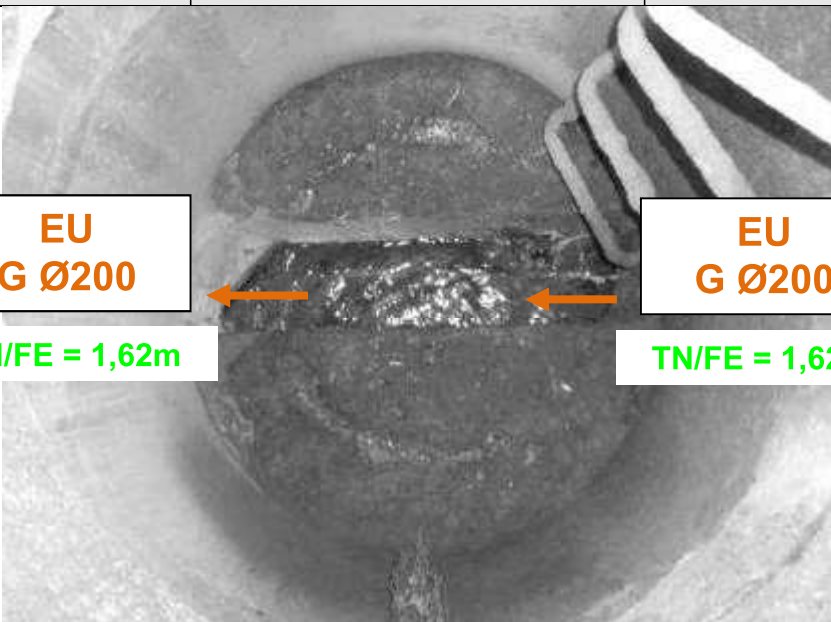
MONTEUX	R 455	REGARD

<p>The photograph shows a manhole inspection with two manholes. On the left is a manhole with a concrete frame and a pipe labeled 'EU G Ø200' with an elevation of 'TN/FE = 1,62m'. On the right is a manhole with a concrete frame and a pipe labeled 'EU G Ø200' with an elevation of 'TN/FE = 1,62m'. A label 'REGARD Ø1000' is positioned in the bottom left corner of the image area. Orange arrows point from the labels to the corresponding manholes. The manhole frames appear to be made of grès 200 and show signs of corrosion.</p>		
<p><i>Remarque : Echelons corrodés</i></p>

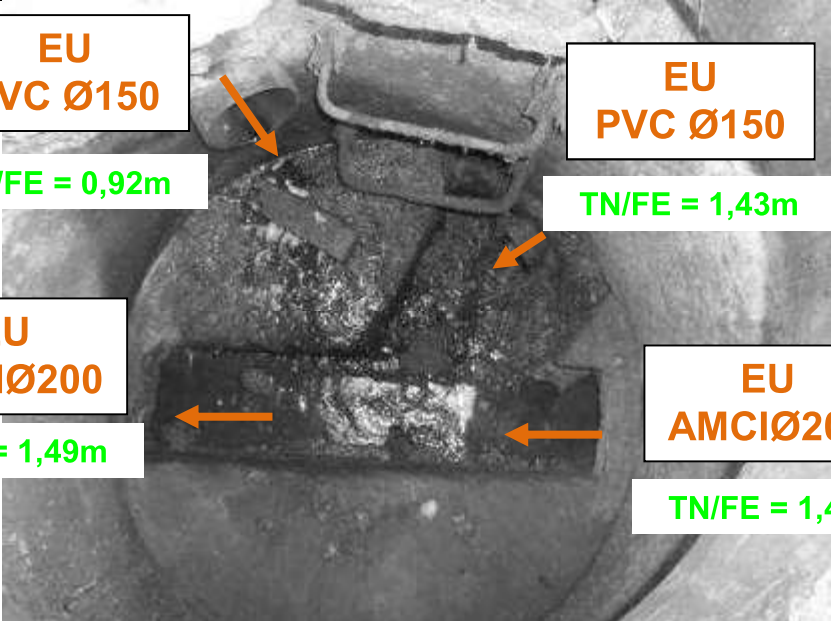
MONTEUX	R 135	REGARD

<p><b>REGARD Ø1000</b></p>	<p><i>Remarque : Echelons corrodés</i></p>

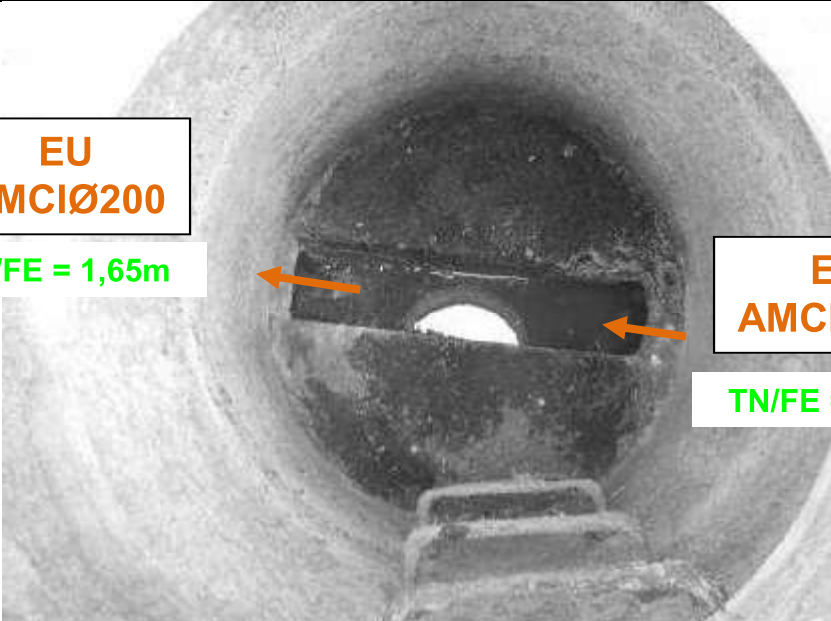
MONTEUX	R 470	REGARD

<p><b>REGARD Ø1000</b></p>	<p><i>Remarque : Echelons corrodés</i></p>

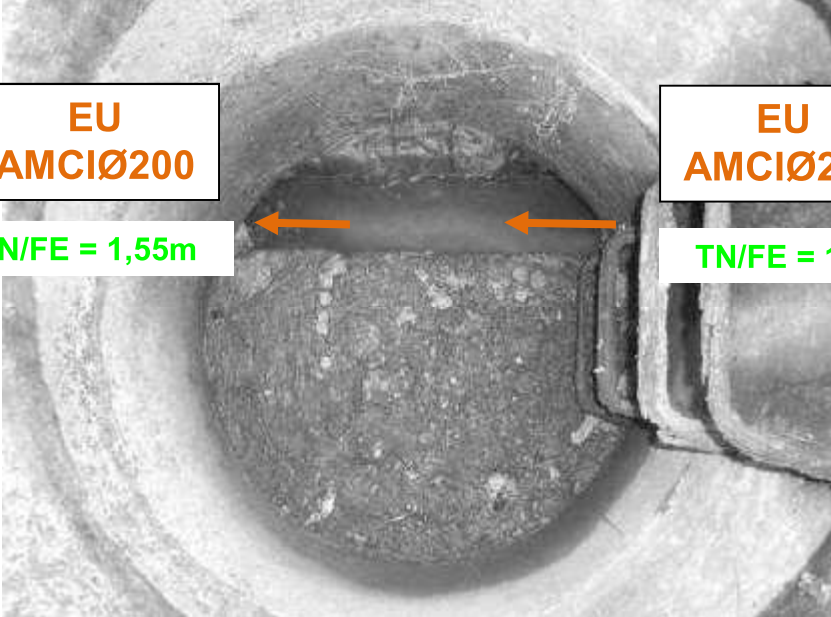
MONTEUX	R 469	REGARD

<p><i>Remarque : Echelons corrodés-Présence de racines</i></p>

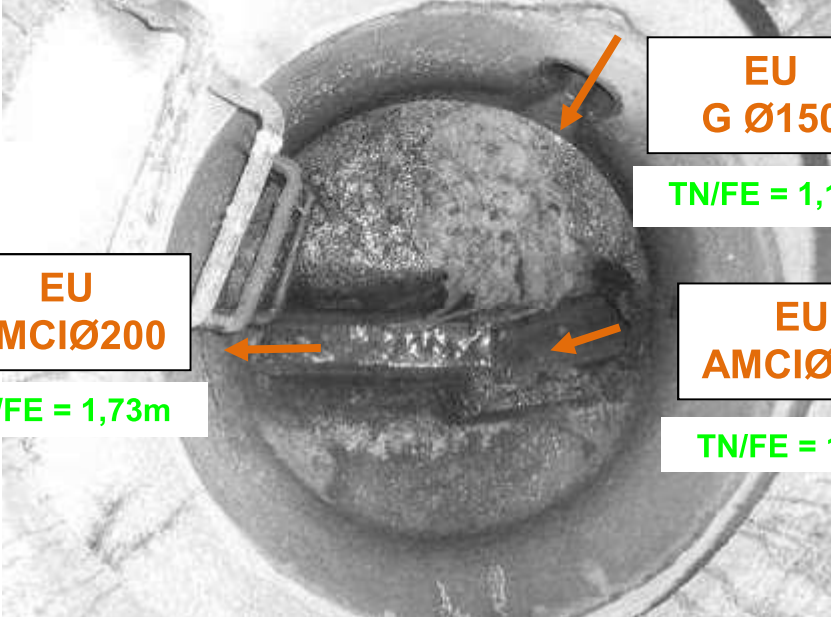
MONTEUX	R 270	REGARD

<p><i>Remarque : Echelons corrodés-Présence de racines</i></p>

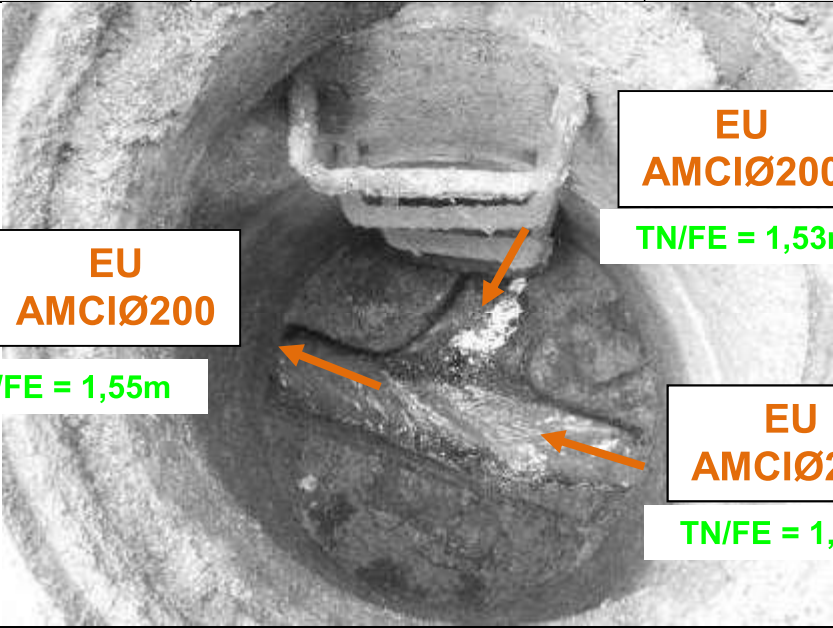
MONTEUX	R 294	REGARD

<p><i>Remarque : Echelons corrodés</i></p>

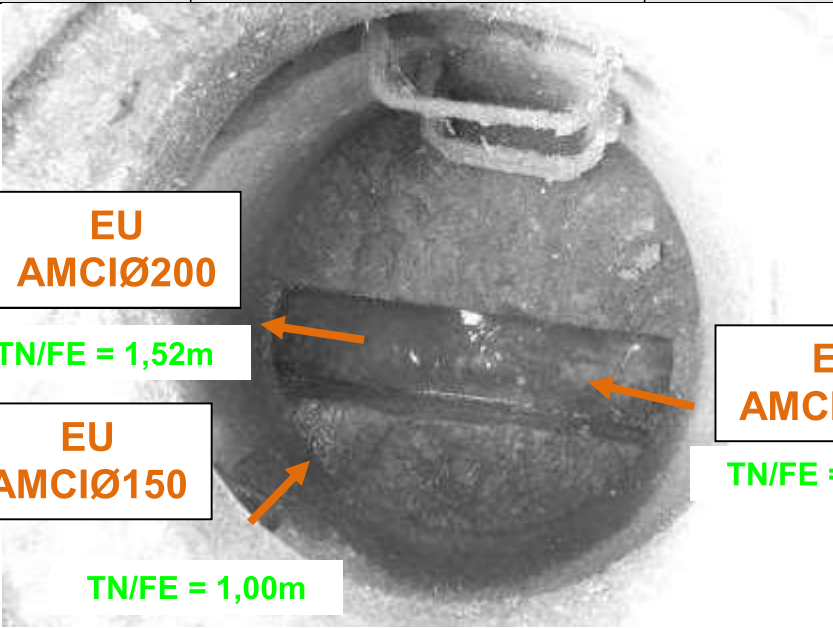
MONTEUX	R 1052	REGARD

<p><i>Remarque : Echelons corrodés</i></p>

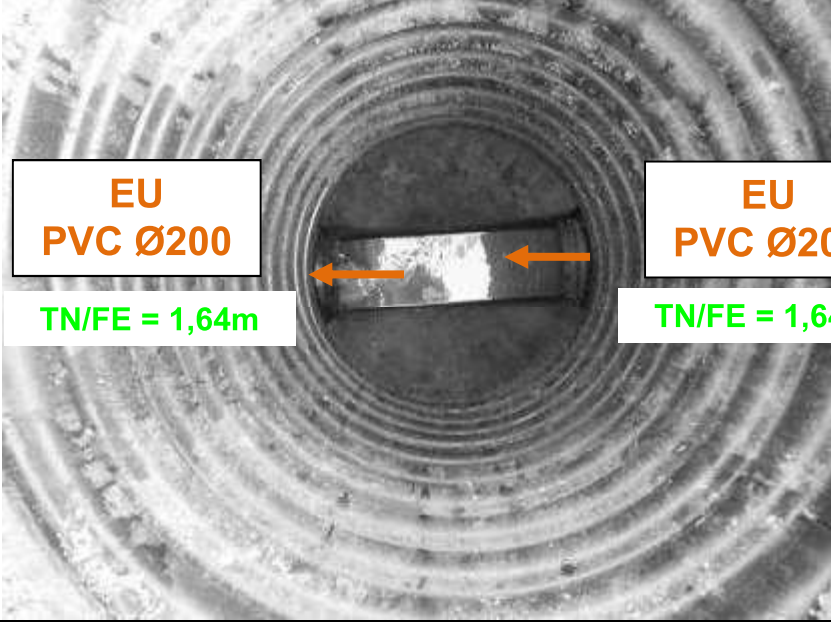
MONTEUX	R 289	REGARD

<div data-bbox="389 439 639 551" style="border: 1px solid black; padding: 2px; display: inline-block;"> <p><b>EU PVC Ø200</b></p> </div> <div data-bbox="389 573 676 622" style="border: 1px solid black; padding: 2px; display: inline-block;"> <p><b>TN/FE = 1,64m</b></p> </div> <div data-bbox="999 439 1249 551" style="border: 1px solid black; padding: 2px; display: inline-block;"> <p><b>EU PVC Ø200</b></p> </div> <div data-bbox="999 573 1286 622" style="border: 1px solid black; padding: 2px; display: inline-block;"> <p><b>TN/FE = 1,64m</b></p> </div> <div data-bbox="121 770 368 887" style="border: 1px solid black; padding: 5px; display: inline-block;"> <p><b>REGARD Ø650</b></p> </div>		
<p><i>Remarque : Echelons absents</i></p>
