Mise en œuvre du plan de gestion des matériaux

Note de présentation des résultats de la campagne de levés topographiques de septembre 2021 et janvier 2022

Mai 2022

Syndicat Mixte du Bassin Versant du Lez
17 d rue de Tourville 84600 VALREAS
04 90 35 60 55 - infos@smbvl.net
www.smbvl.fr

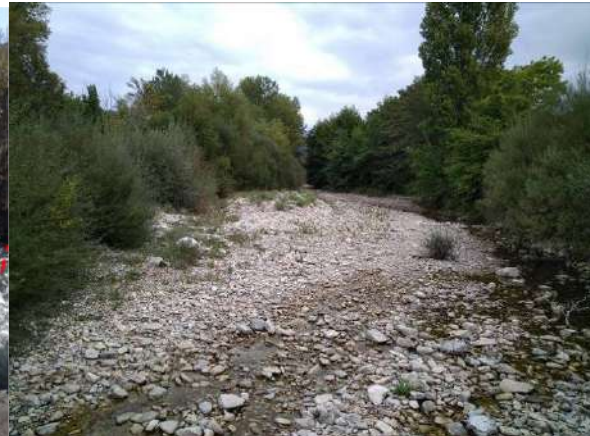
Fin novembre 2018 : lit à deux chéneaux

En 2018, le lit s'est séparé en deux chéneaux et des matériaux se sont accumulés sur l'atterrissement central.

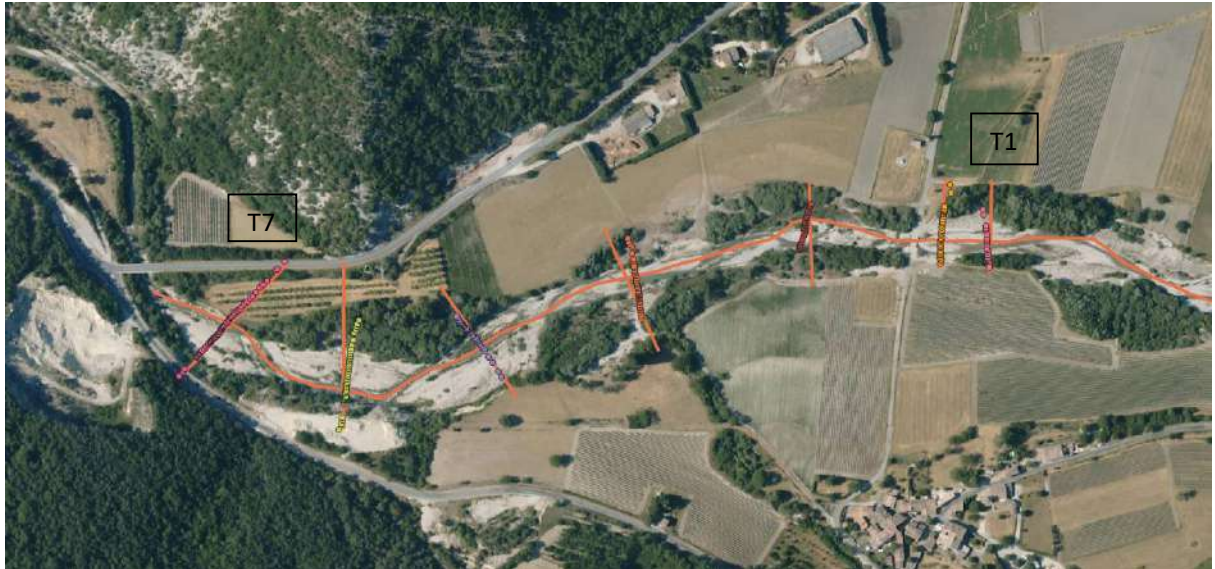
En septembre 2021, 7 profils en travers ont été suivis.

Les profils T3, T4 et T6 s'éloignent du profil de référence parfois de plus de 15m mais cela ne concerne que les berges de secteurs en incision où il n'y a pas de calcul de côte d'intervention. La densité globale de levés est bien respectée sur ce site.

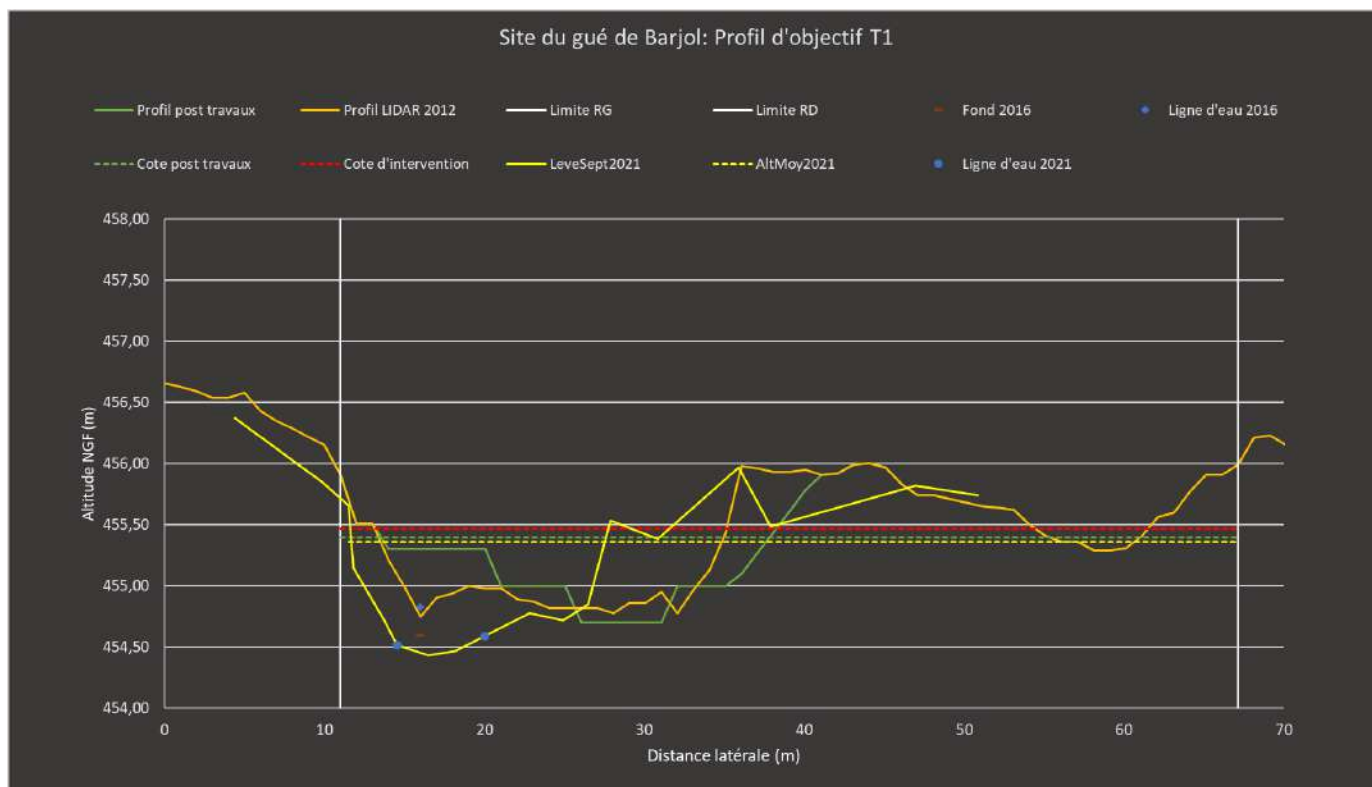
Profil T1

Par rapport à la section de calcul il manquerait 17 m sur la rive droite. Toutefois les premiers points rejoignent bien le levé du lidar et il s'agit d'un secteur non soumis à érosion.

L'incision du lit à gauche par rapport au lidar de 2012 correspond à ce qui était pressenti. On note également la présence d'un deuxième chenal à droite qui n'existait pas auparavant.

L'altitude moyenne a été calculée avec les données LIDAR pour les données manquantes.

La moyenne 2021 est inférieure à la cote d'intervention.

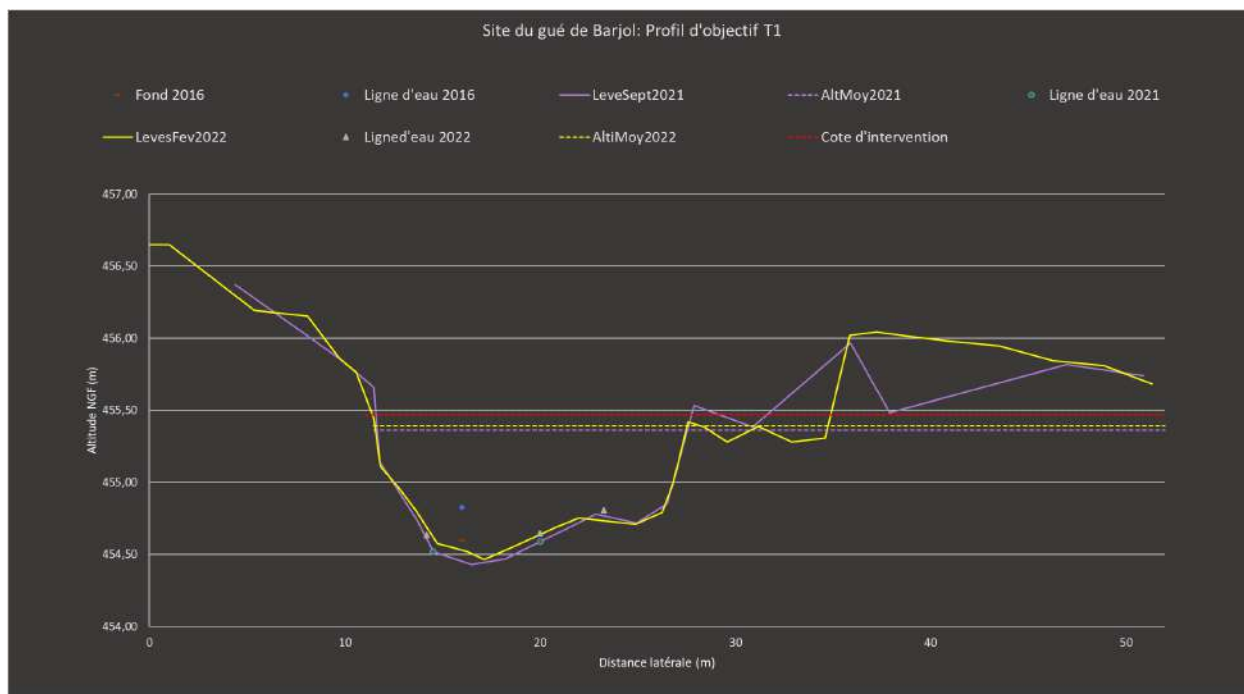
La superposition du levé de septembre 2021 et février 2022 est représenté dans le graphique ci-après :

La cote altimétrique de 2022 est supérieure de 3 cm à celle de 2021.
 L'impact de la crue au niveau de ce profil fut donc relativement limité.

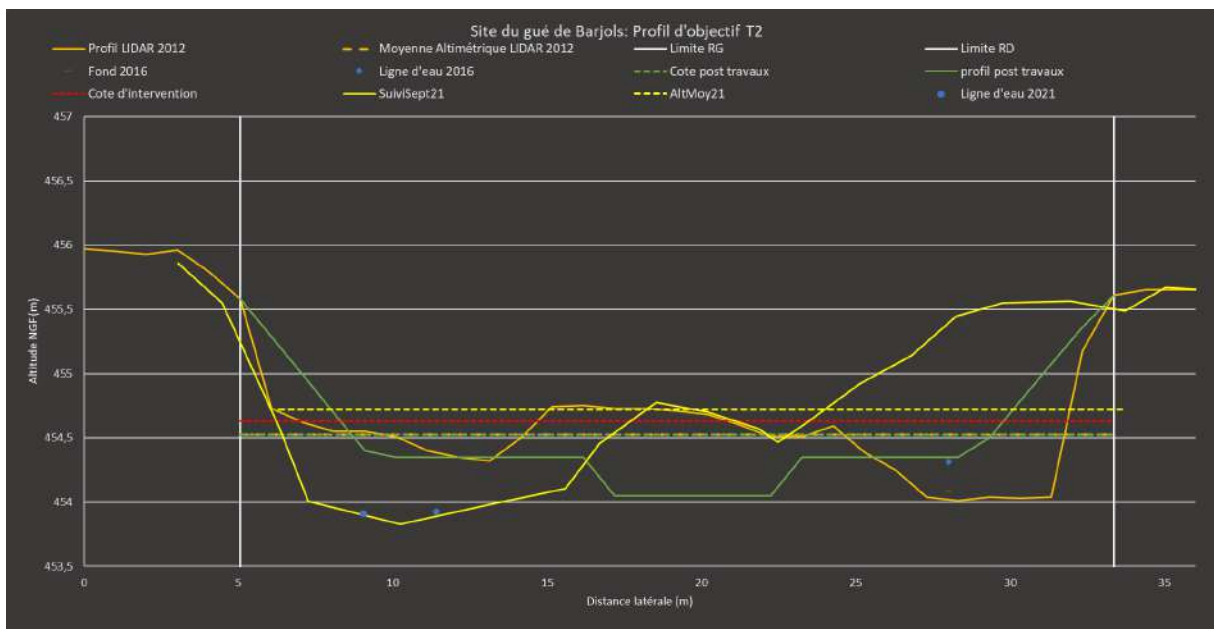
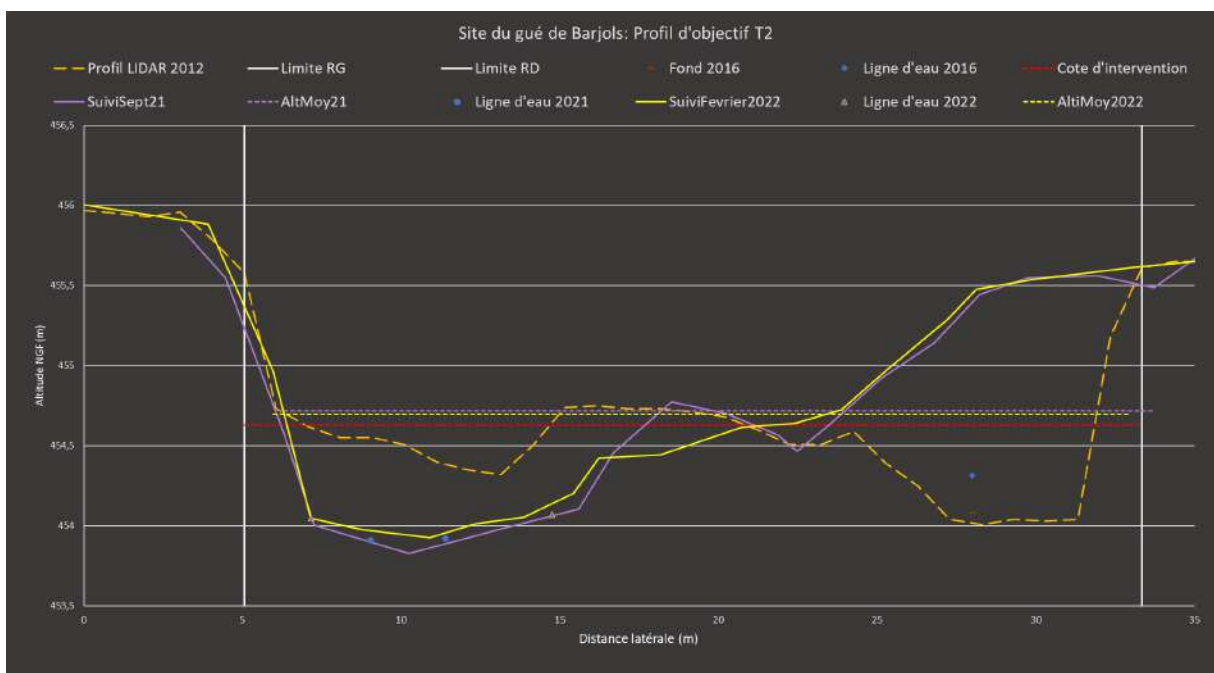
Profil T2

Longueur commandée : 71 m / longueur levée : 63 m
Le profil obtenu est cohérent avec la situation actuelle du site.

En 2021, l'altitude moyenne est 9 cm au-dessus de la cote d'intervention. L'intervention qui a eu lieu sur le site le lundi 4 octobre 2021 à la faveur d'une petite crue a décapé une partie de l'atterrissement mais la cote altimétrique moyenne de 2022 n'a diminué globalement que de 2 cm. Nous restons donc sur ce profil 7 cm au-dessus de la cote d'intervention.

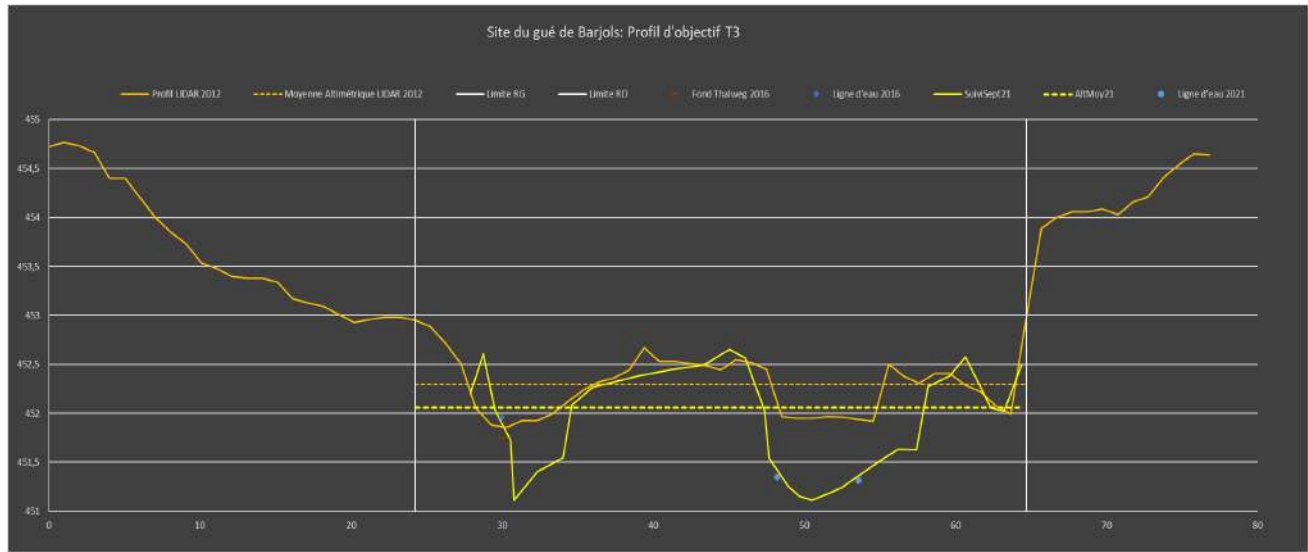
Profil T3

Par rapport à la zone de calcul, il manque les 5 premiers mètres de la rive gauche (secteur stable donc sans impact sur les résultats des calculs).

En comparaison avec le lidar les deux chenaux se sont incisés et particulièrement entre 2016 et 2021 (d'environ 70 cm). L'altitude moyenne de 2021 est inférieure à celle de 2012.

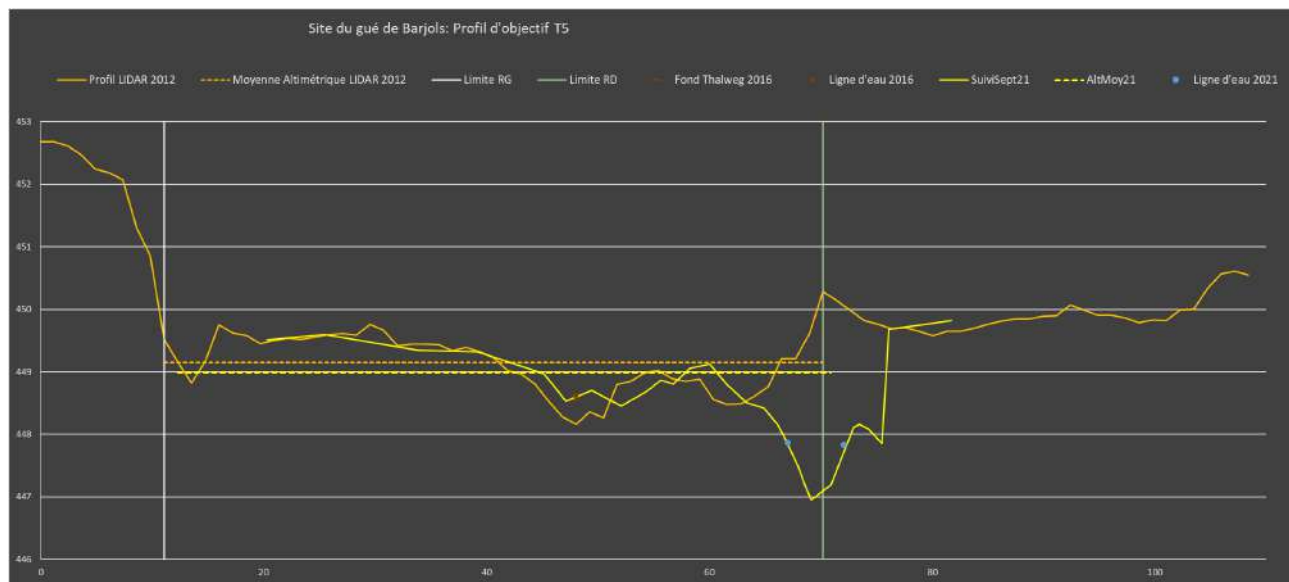
Profil T5

Longueur commandée : 78 m / longueur levée : 61 m

Le profil levé en 2021 correspond à une incision de la berge en rive droite avec déplacement du chenal en eau (talweg abaissé d'1,5 m entre 2016 et 2021). La zone de calcul identifiée par GéoPéka n'est pas suffisamment large pour intégrer cette évolution dans la cote altimétrique moyenne.

La zone de calcul est donc élargie en rive droite et décalée en rive gauche, les cotes moyennes altimétriques pour le LIDAR 2012 et le levé de 2021 sont recalculées selon ces nouvelles limites.

La cote altimétrique moyenne en 2021 est nettement inférieure à celle de 2012.

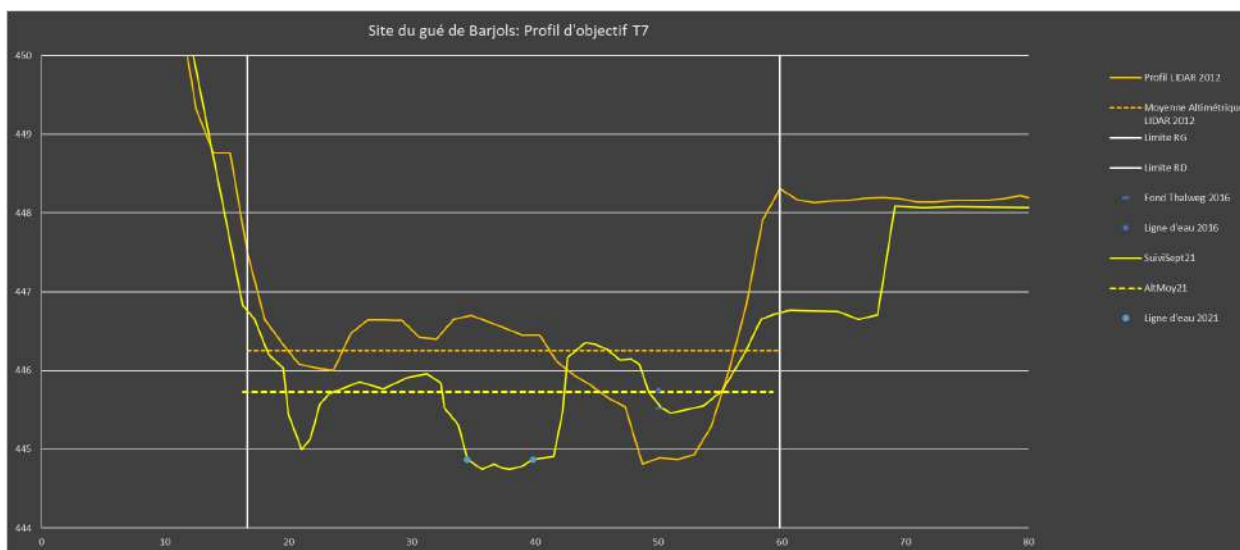
Profil T7

Le levé 2021 a été fait de manière très complète et montre bien la modification de la berge en rive droite liée à des travaux du SMBVL. Le chenal en eau est maintenant central mais à la même altitude qu'en 2012. On pourrait élargir en rive droite la zone de calcul pour l'altitude moyenne mais cela ne ferait que creuser l'écart entre l'altitude moyenne de 2012 et celle de 2021.

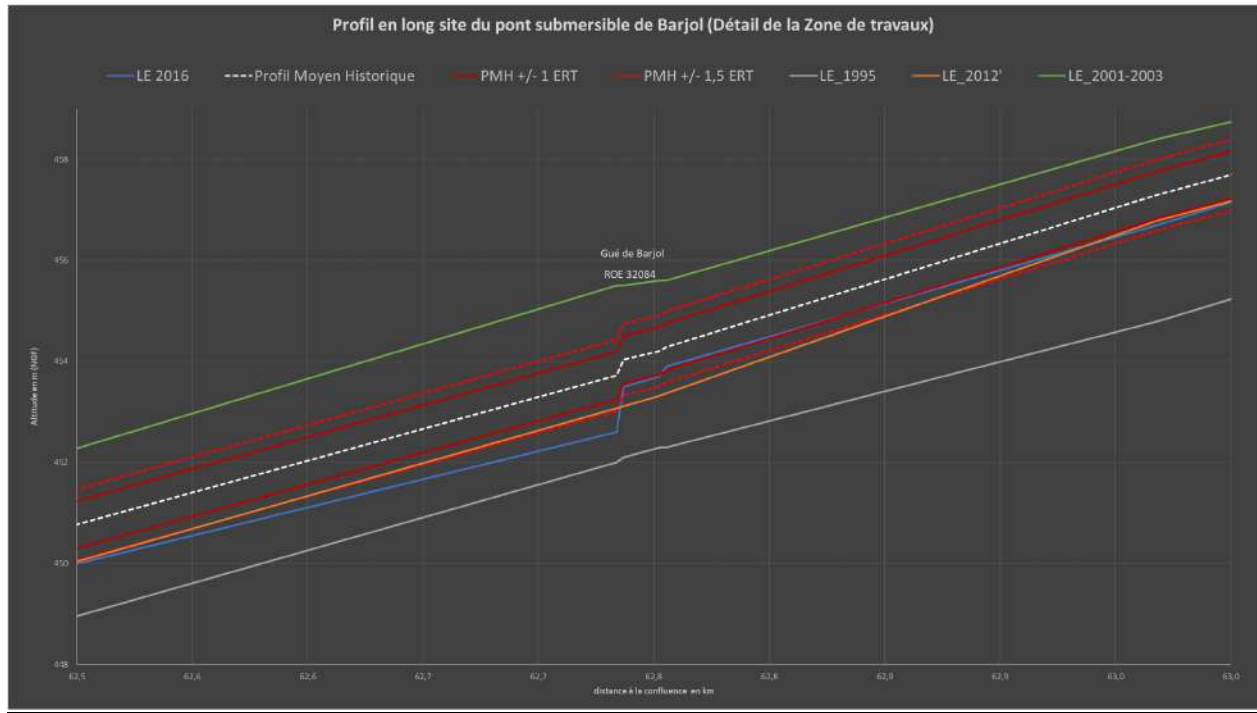
Profil en long du Gué de Barjol

Le graphique ci-dessous compare les différentes lignes d'eau historiques ainsi que le profil moyen historique et les enveloppes de respiration théorique.

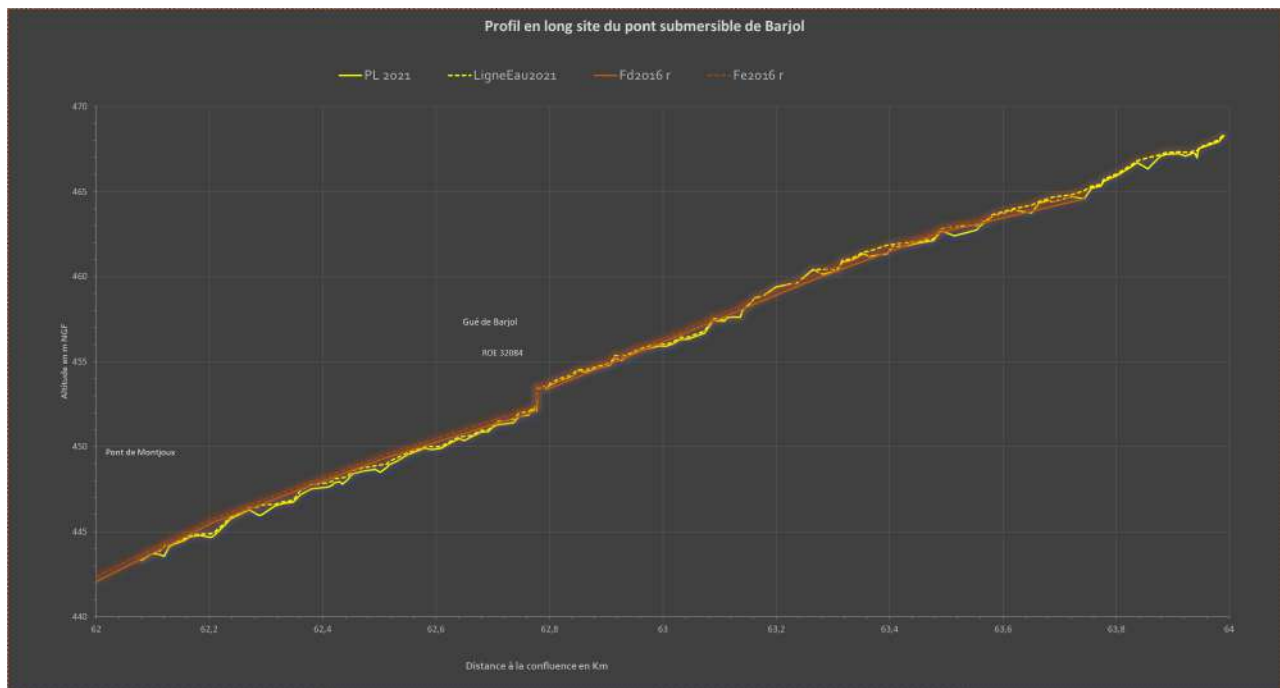
Le graphique suivant représente le couple ligne d'eau- fond du lit pour 2016 et 2021.

On constate un léger exhaussement sur la partie amont et une incision en aval du seuil.
Ci-après un zoom sur ce tronçon.

Suites à donner : Site pouvant faire l'objet d'une intervention, cote d'intervention dépassée sur un profil de 7 cm.

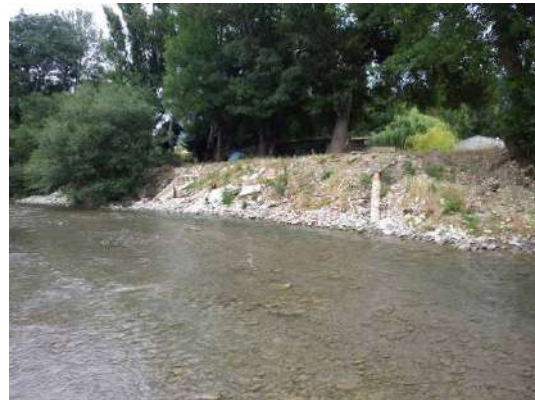
Protection de berge artisanale en rive gauche

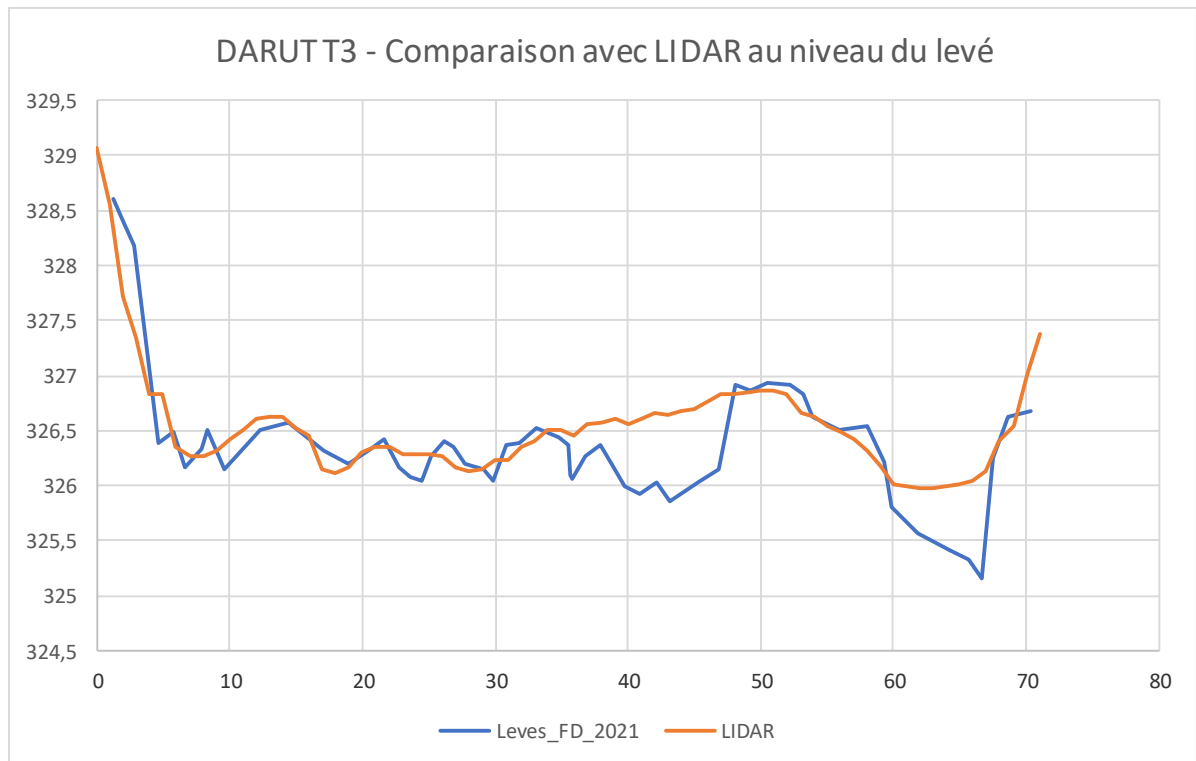
Profil DAR T3

Le levé topographique n'a vraiment pas été levé au niveau du levé de référence LIDAR : en rive droite les deux profils sont distants d'environ 20 m et d'une dizaine de mètres en rive gauche. Pour ce profil il sera nécessaire de recalculer le levé topographique au plus près du levé de référence et perpendiculairement à l'axe principal du cours d'eau.

Le chenal s'est fortement incisé entre 2012 et 2021, la morphologie de l'atterrissement a évolué mais globalement l'altitude moyenne en 2021 semble équivalente à celle de 2012 et est inférieure à la cote d'intervention.

La comparaison avec le levé LIDAR à l'emplacement du levé permet de confirmer que sur ce profil le chenal en eau semble être incisé et l'atterrissement ne serait pas plus engravé.

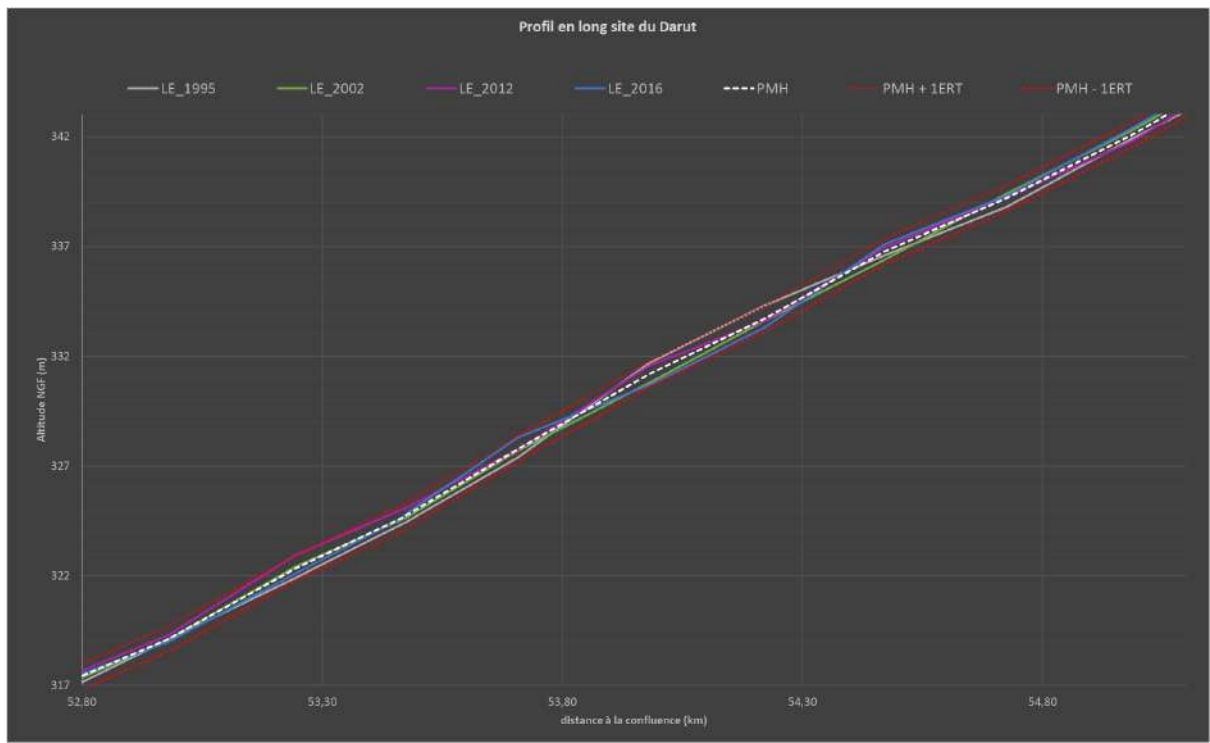
Profil en long du DARUT

Les différents levés historiques concernaient la ligne d'eau « LE_année » ; ils sont représentés ci-dessous ainsi que le profil historique moyen (PHM) et l'enveloppe du PHM + 1 ERP (Enveloppe de Respiration Théorique).

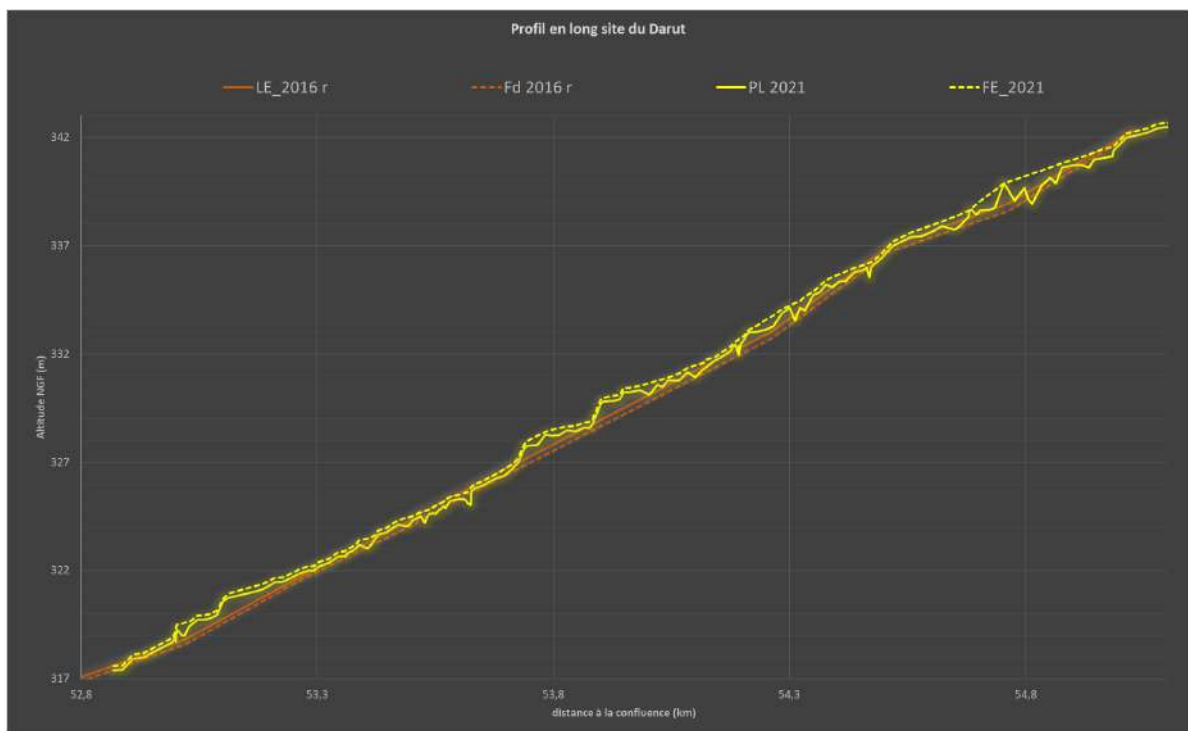
Le graphique ci-dessous ne représente que les deux derniers levés (2016 et 2021) pour le même secteur.

On constate une tendance à l'exhaussement autour du pk 53,8 et du pk 53 par rapport à 2016.

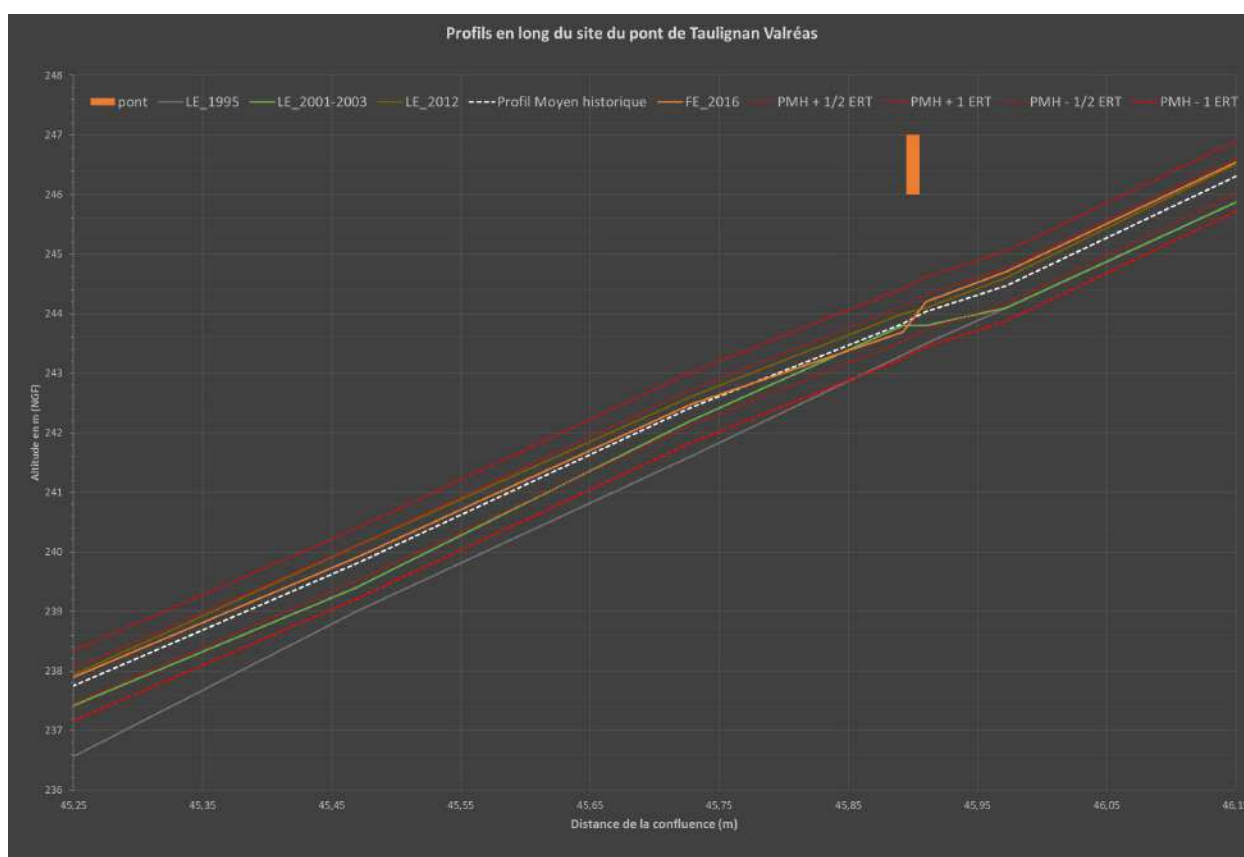
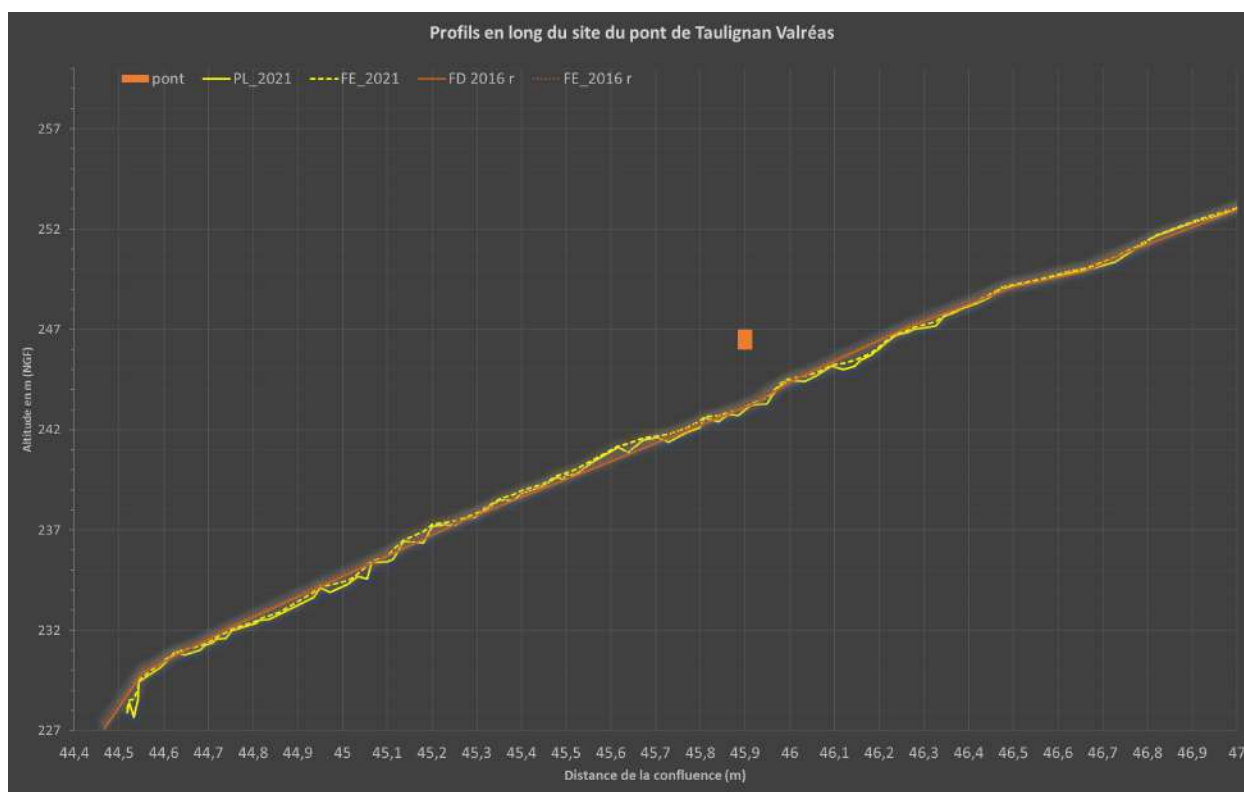
Un deuxième graphique présente le couple ligne d'eau – fond du lit pour les années 2016 et 2021.

Le fond du lit et le fil d'eau restent comparables à 2016.

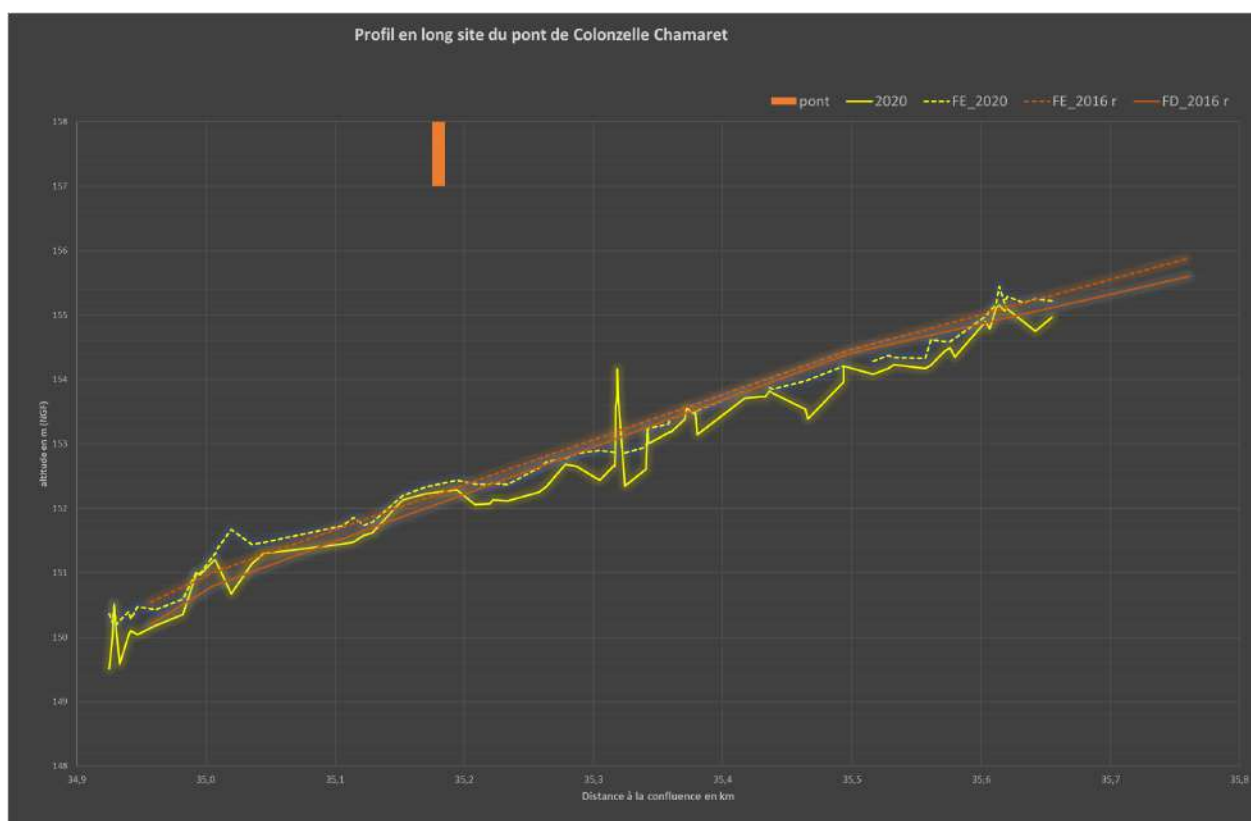
Les résultats du suivi de 2020 sont représentés dans le graphique suivant :

Le profil en long est plus incisé à l'amont du pont et exhaussé à l'aval par rapport à 2016 qui était très proche du profil moyen historique.

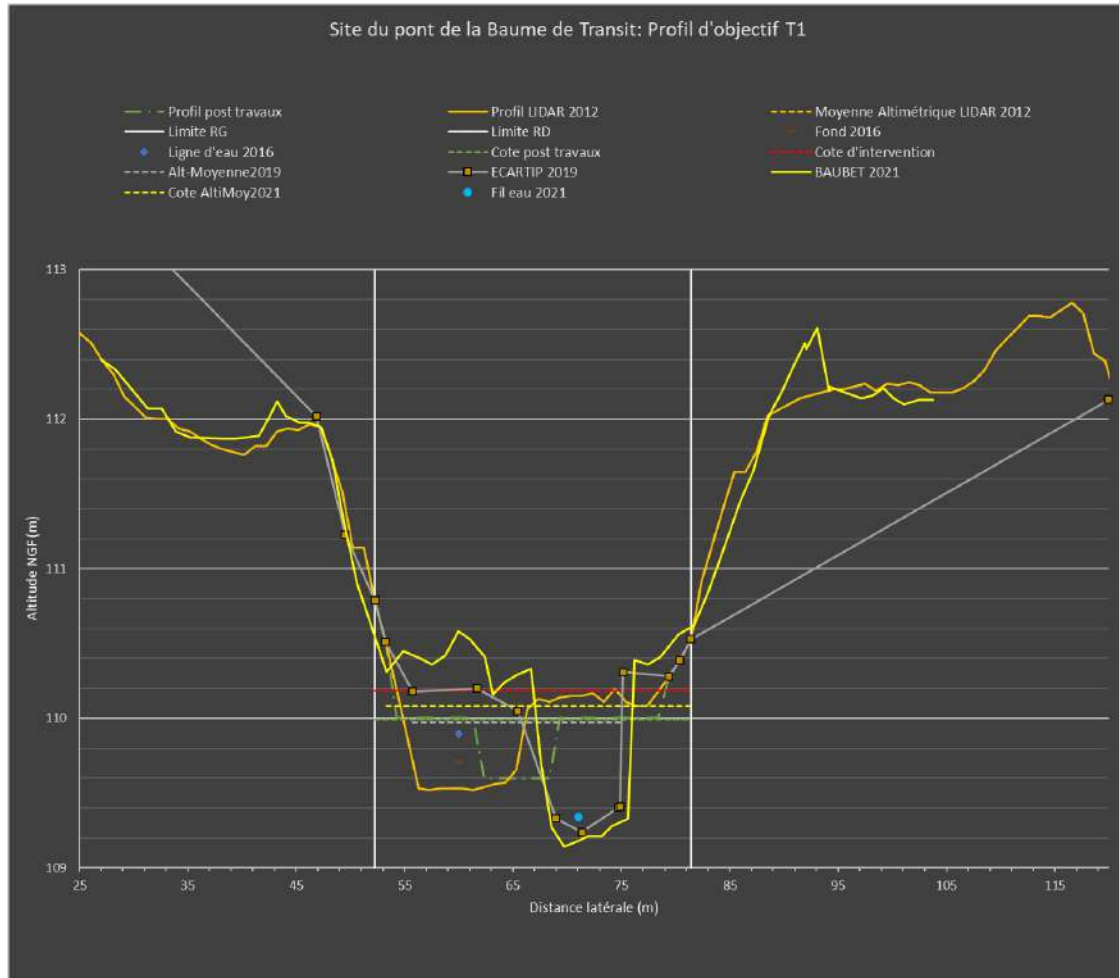
Par rapport au lidar de 2012 et comme observé en 2019, le chenal s'est enfoncé d'une quarantaine de cm et s'est déplacé vers la rive droite. Les tracés du levés 2021 et du Lidar sont tout à fait cohérents au niveau des deux berges.

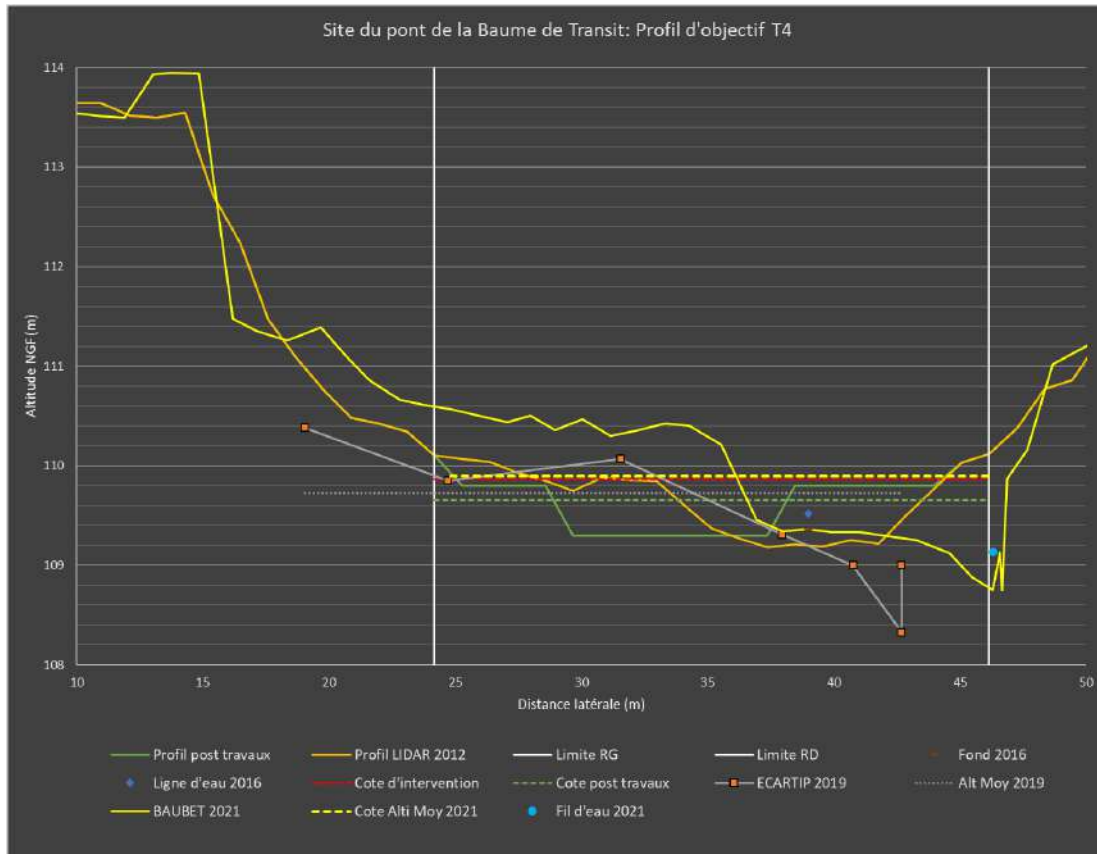
Profil BAU 4

Ce profil a été levé à plus de 10 m du profil lidar de référence. L'altitude moyenne serait supérieure à la coté d'intervention mais la section de calcul doit être élargie.

En comparant le levé et le lidar exactement au même endroit on constate que le décalage du levé de 10 m par rapport à l'axe de référence est à l'origine des différentes disparités observées.

Le fond du lit semble s'être incisé alors que l'atterrissement en rive gauche est plus marqué.

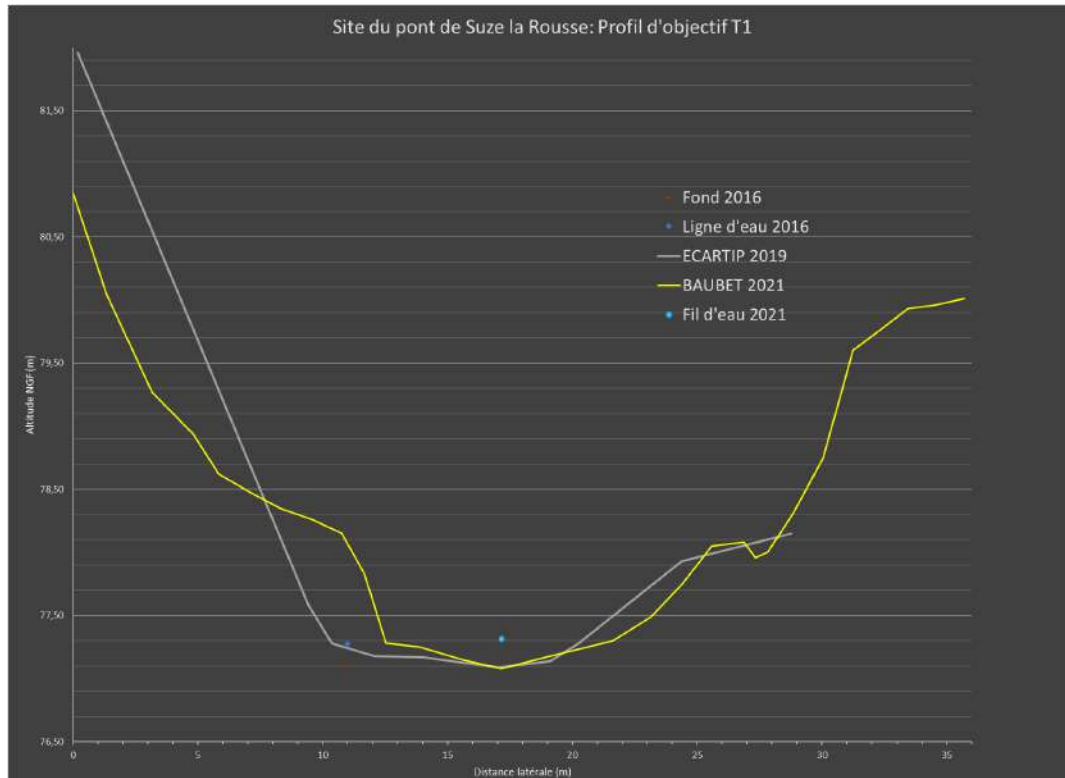
Profil SUZ 1

Peu d'évolution notable sur les dernières années pour ce profil amont.

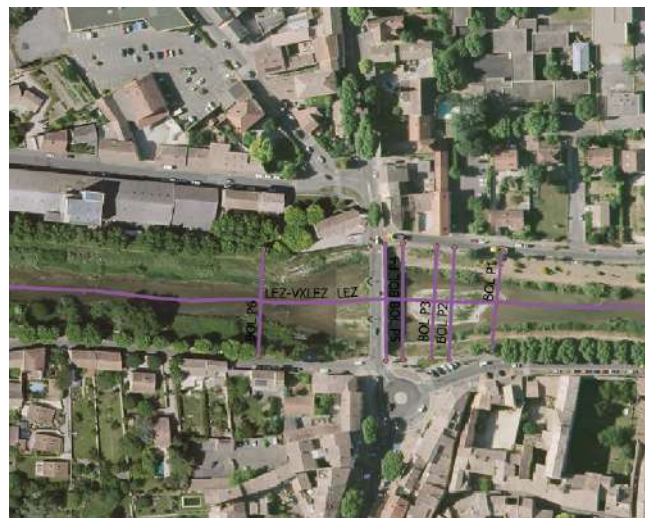
Les profils en travers situés au droit du Pont de Chabrières

Les 6 profils en travers au droit de l'atterrissement du Pont de Chabrières ont été levés selon le positionnement suivant :
