# DEMANDE D'AUTORISATION ENVIRONNEMENTALE

## TRAVAUX D'AMENAGEMENT DU BARRAGE DE CARCES

## PJ 5- DOCUMENT D'INCIDENCE

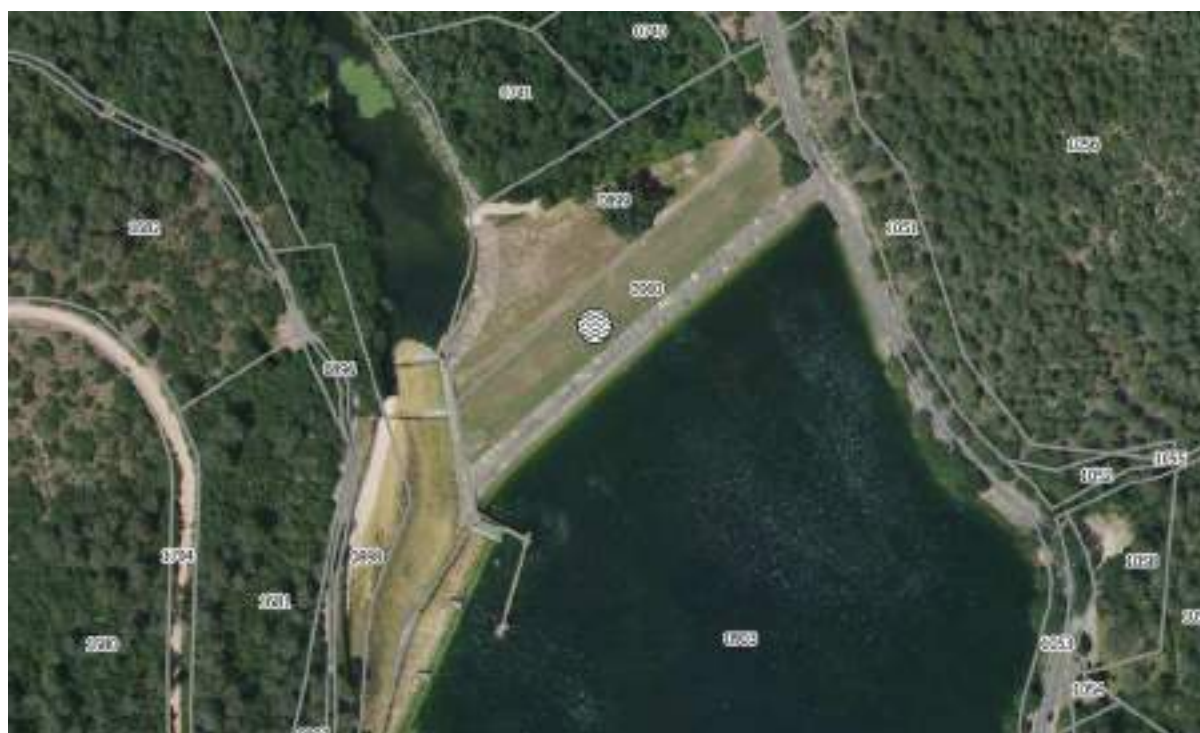
*Figure 2 : Situation cadastrale au droit du projet*

Le projet s'étend sur les parcelles N° 898, 899, 900 et 903 section D de la commune de Carcès.

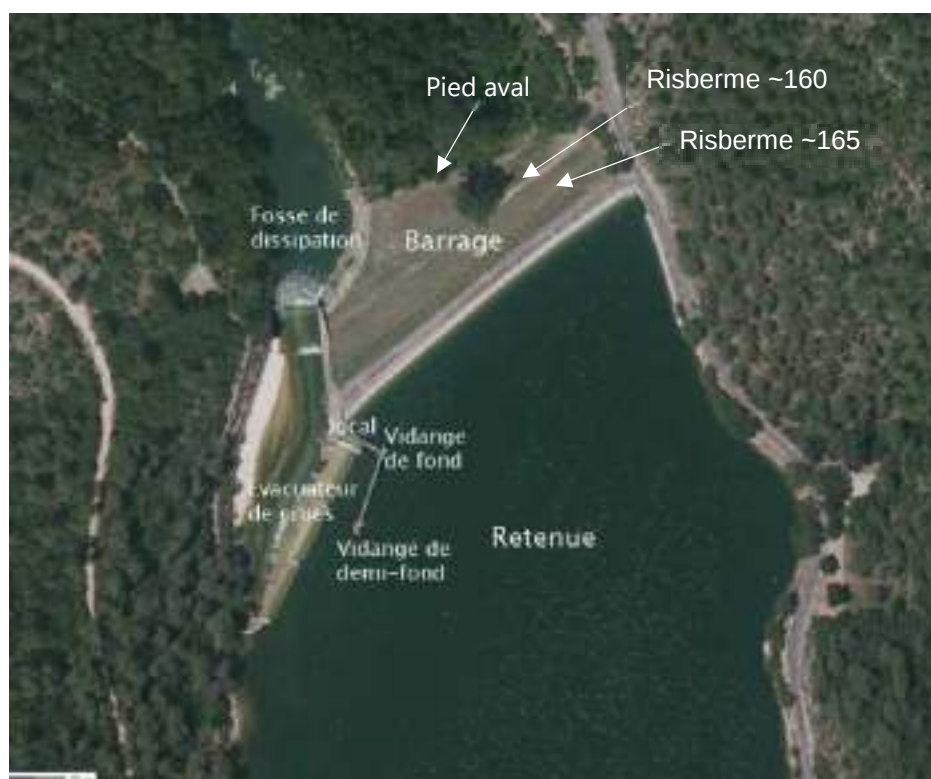
Figure 4 : Vue générale du barrage

Le périmètre de l'examen exhaustif du barrage de Carcès est délimité par :

- Le barrage
- L'ensemble des dispositifs d'auscultation
- L'évacuateur de crues
- Les vidanges de fond et de demi-fond
- Le local de commande
- La retenue avec son fond et ses berges.

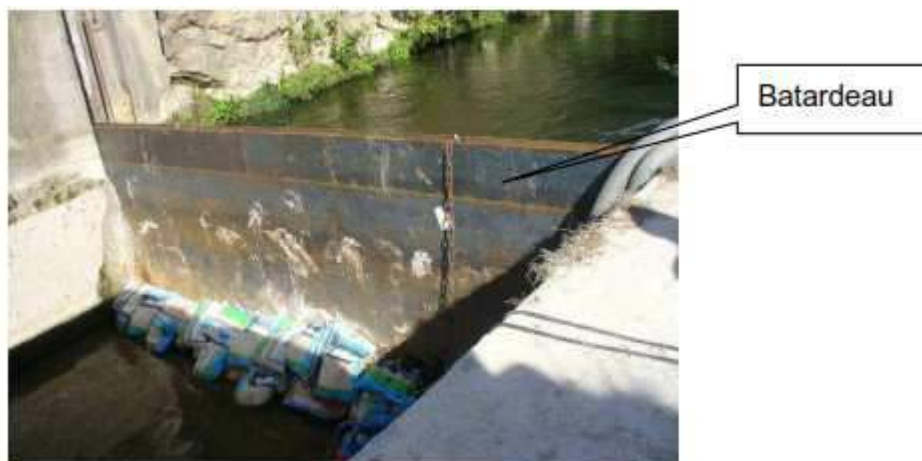
Figure 12 : Batardeau aval mis en place lors de la dernière inspection à sec en 2008

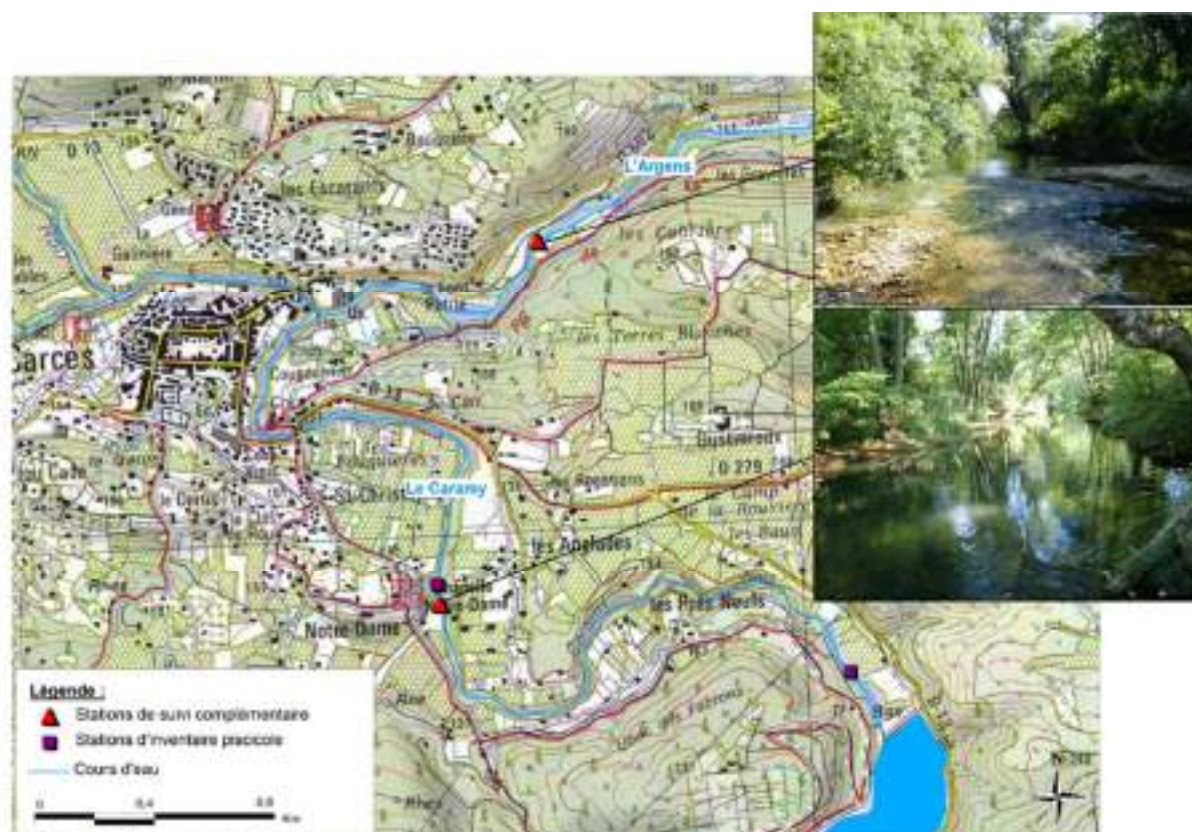
Figure 73 : localisation des stations de suivi de la Maison Régionale de l'Eau en aval de la retenue de Ste Suzanne

Pour caractériser la qualité du milieu en aval de la retenue de Carcès, des stations de suivis complémentaires ont été disposées sur le Caramy et sur l'Argens en aval de la confluence (Cf. carte ci-dessous). Ces stations servent aussi d'état initial avant vidange et pourront être suivies ultérieurement.

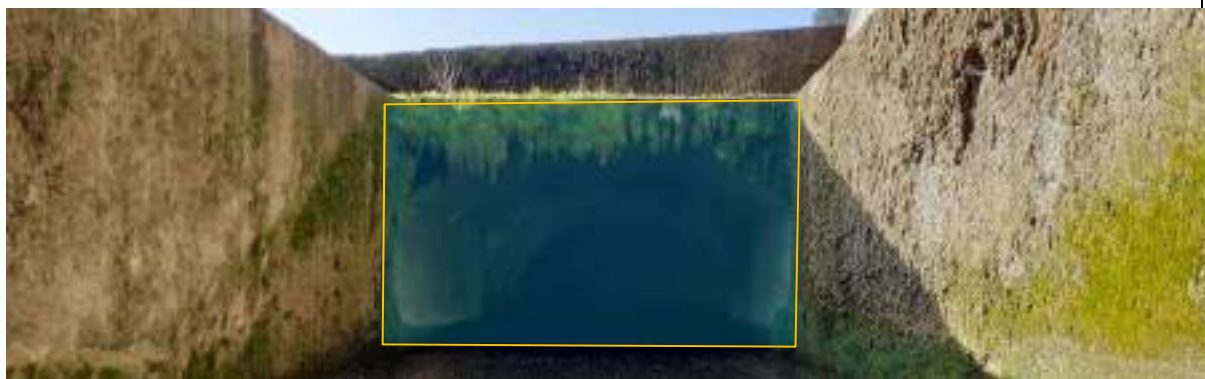
Figure 86. Localisation et illustration de la mesure physique permettant l'obturation de la galerie

- filet de protection souple avec nœuds maille 25 x 25 (ou 40 x 40) sur 2 ou 3mm d'épaisseur (environ 10€/m<sup>2</sup>) → solution à privilégier pour une meilleure détectabilité des chiroptères
- grillage souple maille 25x 25 ou (40 x 40) sur 2 ou 3mm d'épaisseur (environ 5€/m<sup>2</sup>)

Il est également préconisé d'installer un éclairage nocturne au niveau de ces filets nouvellement mis en place afin de s'assurer que ces derniers soient parfaitement perçus par les chiroptères.

La mise en place de cette mesure, malgré une réduction significative des impacts bruts (dérangement en période hivernale), va engendrer l'obturation temporaire d'un site d'hibernation. Afin de pallier ce second impact, une autre mesure complémentaire est proposée.

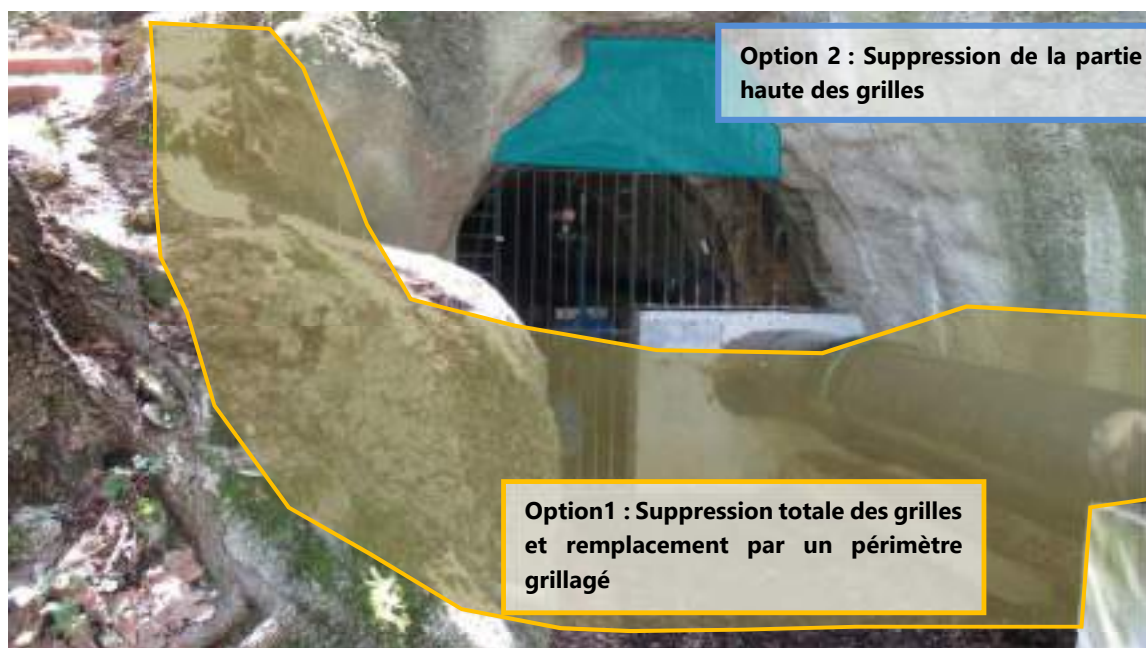
Figure 87. Adaptation ou suppression des grilles au profit d'un périmètre grillagé afin de favoriser le passage des chiroptères

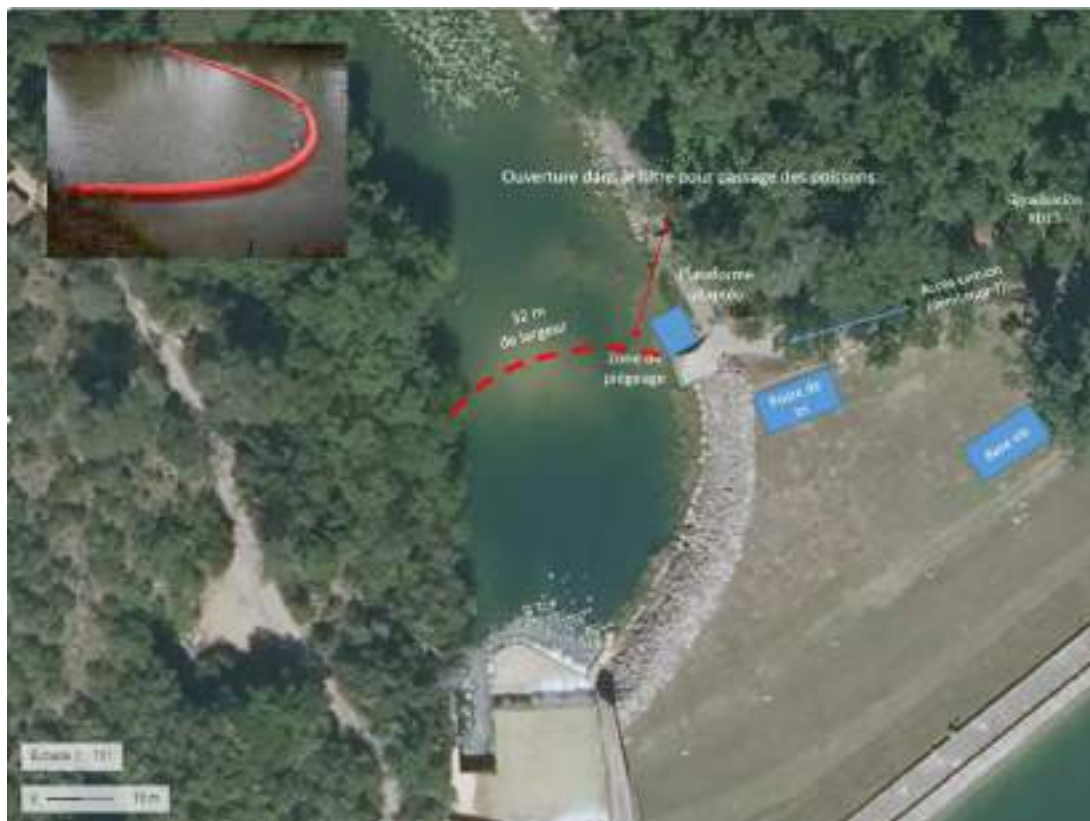
Le barrage filtrant sera mis en place :

- En cas de débit dépassant  $10 \text{ m}^3/\text{s}$  le barrage filtrant sera retiré, la vitesse moyenne d'écoulement étant supérieure à  $0.5 \text{ m/s}$  il ne sera plus possible de filtrer le flux.

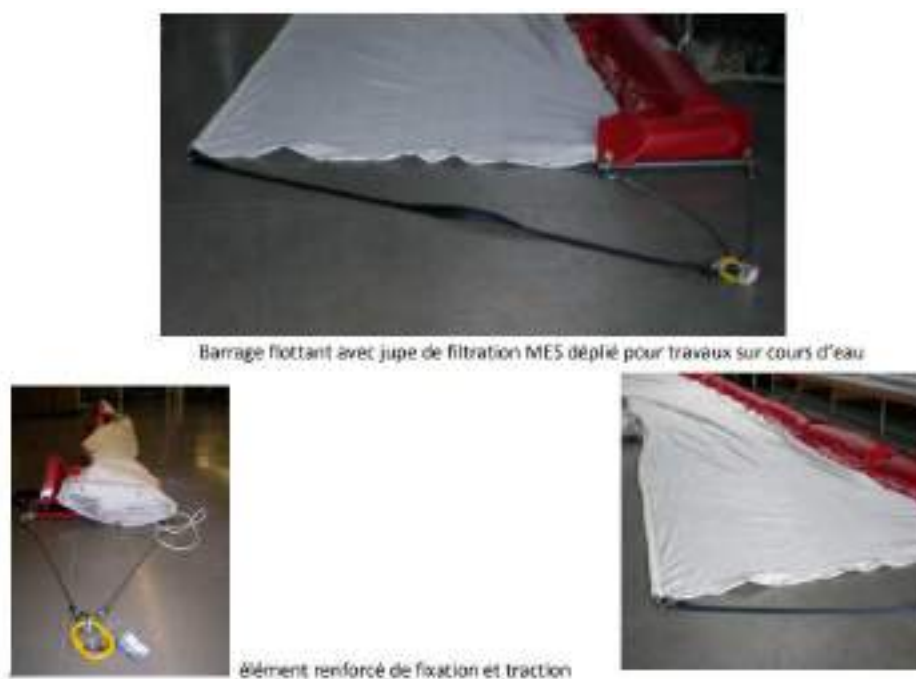
Figure 92 : Exemple de barrage flottant

Le barrage anti-MES sera couplé à un barrage flottant anti-pollution. Si besoin, les deux barrages peuvent être détachés l'un de l'autre et le barrage anti-pollution posé en aval du barrage anti-MES.

Un exemple de barrage filtrant est donné dans la figure suivante (Source : difope.fr) :

Le barrage filtrant aura probablement un effet bloquant pour les poissons mais il peut aussi permettre de capturer plus facilement les poissons pendant la phase d'abaissement rapide et les diriger vers la rive droite. A ce titre, un passage contre la rive droite pourra être prévu.

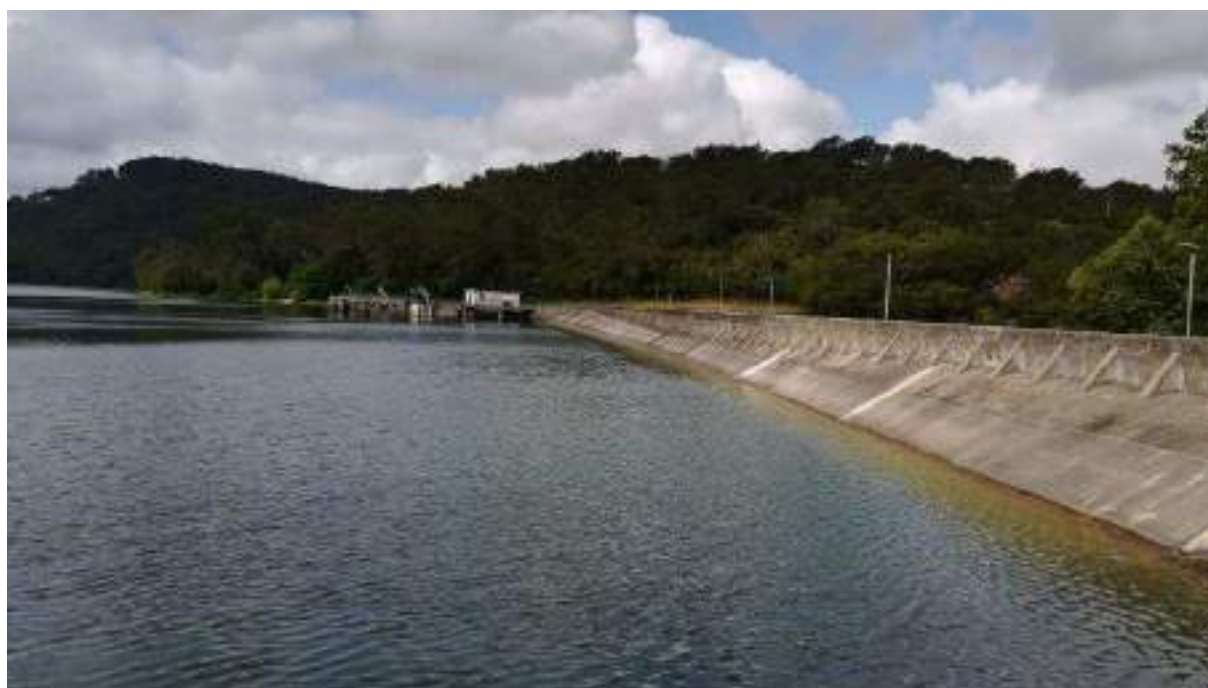
*Figure 94 : Vue de l'ouvrage de Carcès*

Le barrage de Carcès est un ouvrage rectiligne en terre compactée de 16 à 18 mètres de hauteur maximale au-dessus du terrain naturel, pour une longueur de 160 mètres en crête. Cet ouvrage, construit en 1933-1934, a été créé pour retenir à l'origine près de 8 millions de mètres cubes, destinée à l'alimentation en eau potable de la ville de Toulon. L'ouvrage donne lieu à la retenue de Carcès, aussi nommée Lac de Sainte Suzanne, qui intercepte les eaux du Caramy et de l'Issole.

Le barrage est fondé sur une épaisse couche hétérogène d'alluvions fines, silts et argiles, plus ou moins tourbeux, vaseux ou sableux, d'origine essentiellement lacustre, vers l'axe de la vallée et directement sur le calcaire fracturé du substratum, au niveau des appuis en rive. Le caractère très compressible de la fondation n'a fait l'objet d'aucun traitement particulier à la construction, et commence à montrer des signes de tassement.

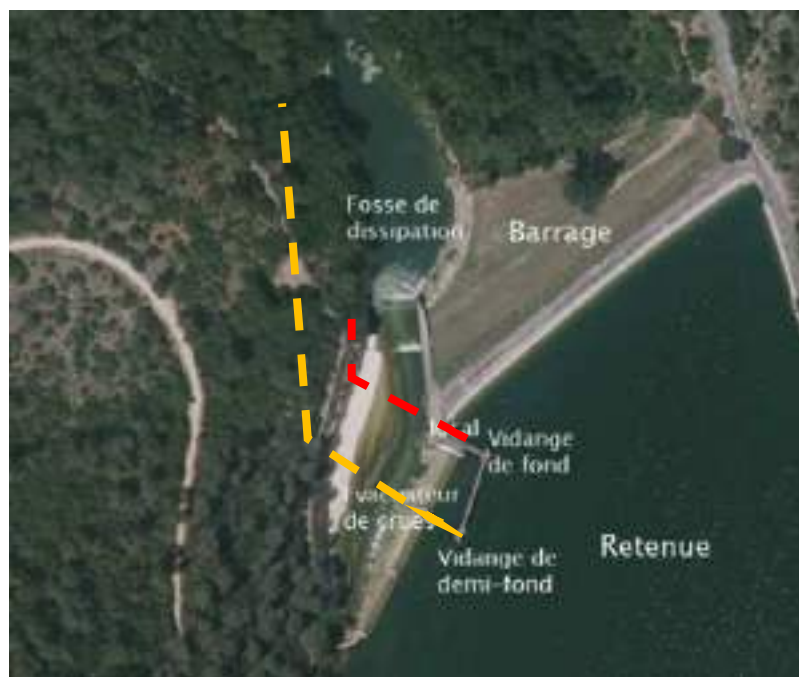
*Figure 95 : vue schématique des principaux organes de l'ouvrage*

- Le barrage (de sa crête jusqu'aux fondations)
- L'ensemble des dispositifs d'auscultation
- L'évacuateur de crues (chenal, organes de manoeuvre, fosse de dissipation...)
- Les galeries de vidanges de fond et de demi-fond :
- Le local de commande :
- La retenue avec son fond et ses berges.

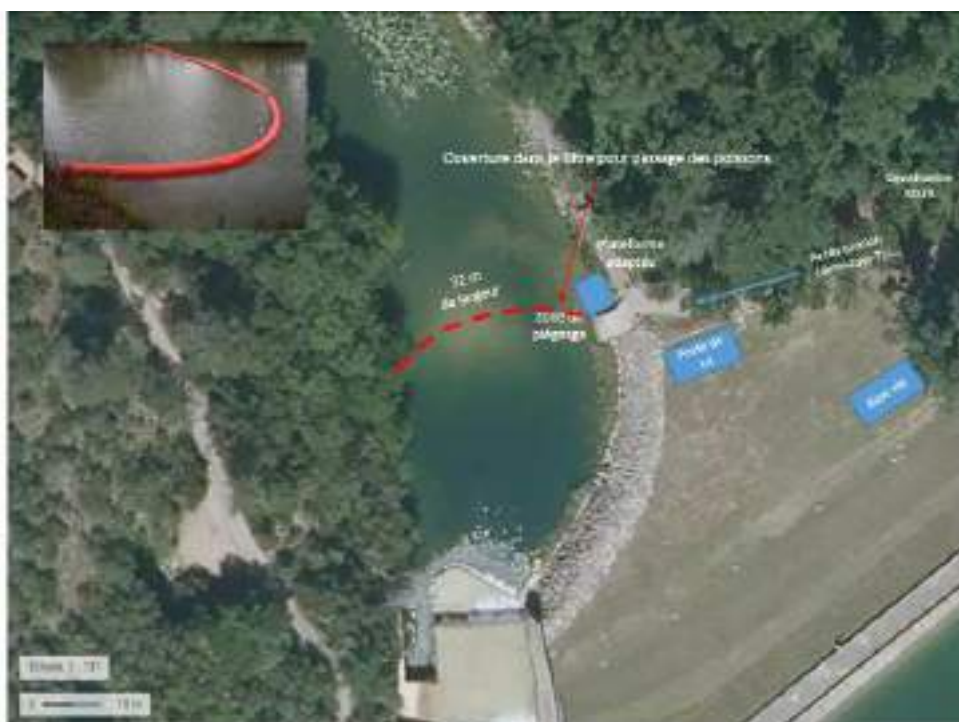
Figure 96 : Emplacement du filtre à MES

- des pêches de sauvegarde pour transporter les poissons dans des milieux récepteurs adaptés à proximité;
- l'ouverture par paliers pour éviter un débit trop fort et un choc thermique soudain.
- la pose d'un filet de contention à l'aval du barrage pour limiter la quantité de MES entraînés
- un dispositif de suivi des paramètres de qualité d'eau (turbidité, O2 dissous)
