**« ETUDE DE LA DYNAMIQUE ALLUVIALE ET DE LA CONTINUITE ECOLOGIQUE  
SUR LE BASSIN VERSANT DE LA CORNE »**

**- Etude préalable au contrat des rivières du Chalonnais -**

**RAPPORT DE PHASE 1 - ANNEXES**  
**VOLET B : Diagnostic de la végétation rivulaire**  
*Novembre 2011 (mise à jour : janvier 2012)*

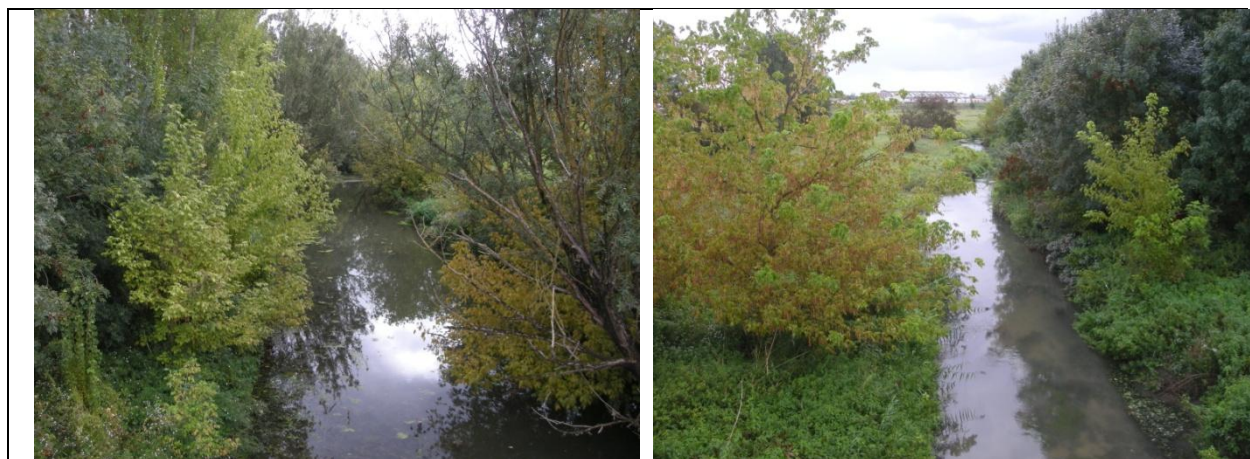
De la confluence au pont Paron, la ripisylve se constitue d'un cordon arboré, dominé par le Saule blanc et le Négundo. Le Frêne et le Peuplier d'Italie sont présents.

La Thalie T1A : ripisylve dominée par le Saule blanc et le Négundo

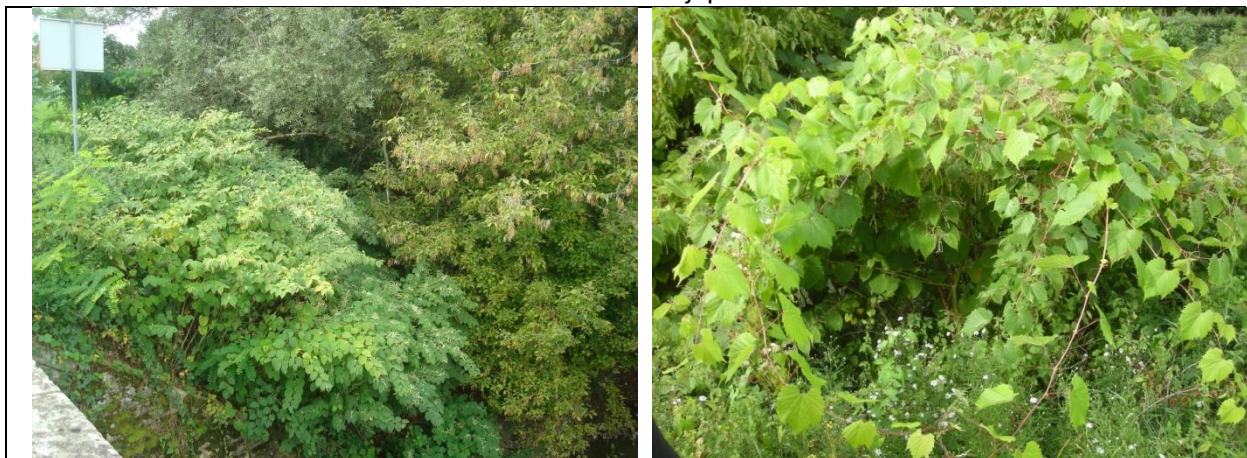
1. En amont du pont des Prunes où la densité arborée plus faible (saule têtard isolé) associée à un entretien par fauchage intégral favorise le développement d'une strate herbacée et arbustive (ronces essentiellement) dense. C'est sur ce secteur bien ensoleillé que sont observé l'essentiel des massifs de Renouées du Japon.

Massif de Renouées du Japon, on note la colonisation de ces massifs de Renouée par la vigne vierge ou le Houblon qui par l'ombrage qu'ils procurent constitue ici un moyen efficace de contrôle de l'extension des massifs de Renouées.

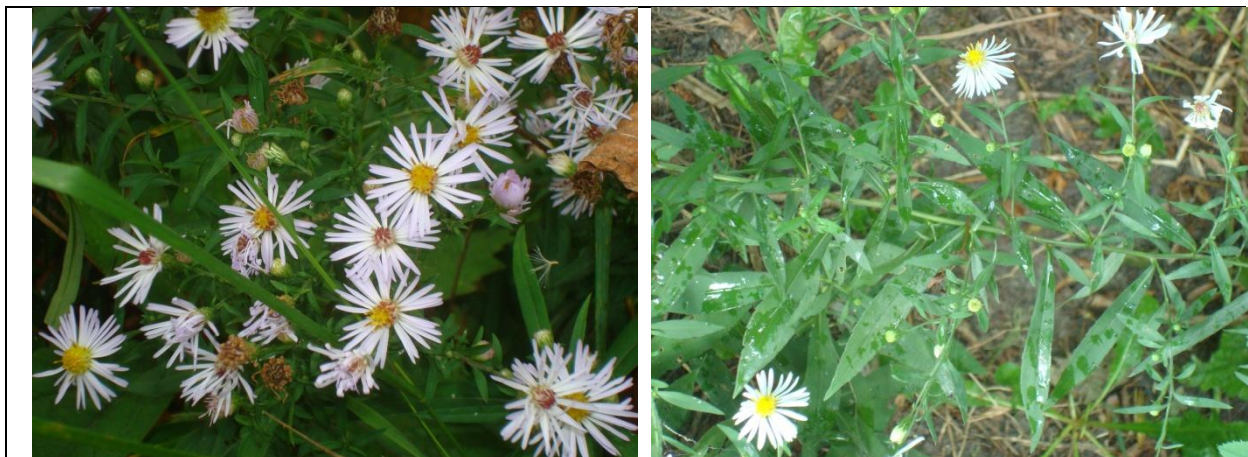
*Aster lanceolatus* : l'Aster américain présent sur les pieds de talus de la Thalie

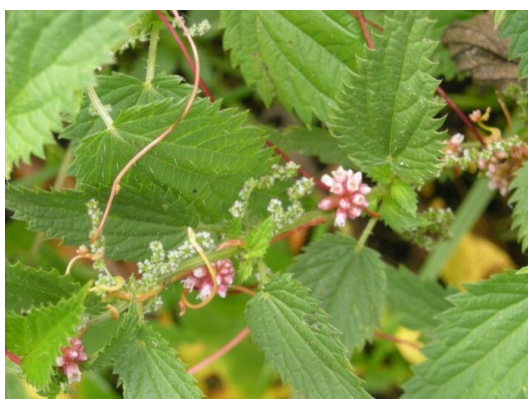
La Grande Cuscute (*Cuscuta europaea*), espèce déterminante en Bourgogne est présente sur les berges de la Thalie. On l'observe principalement comme parasite des Orties.

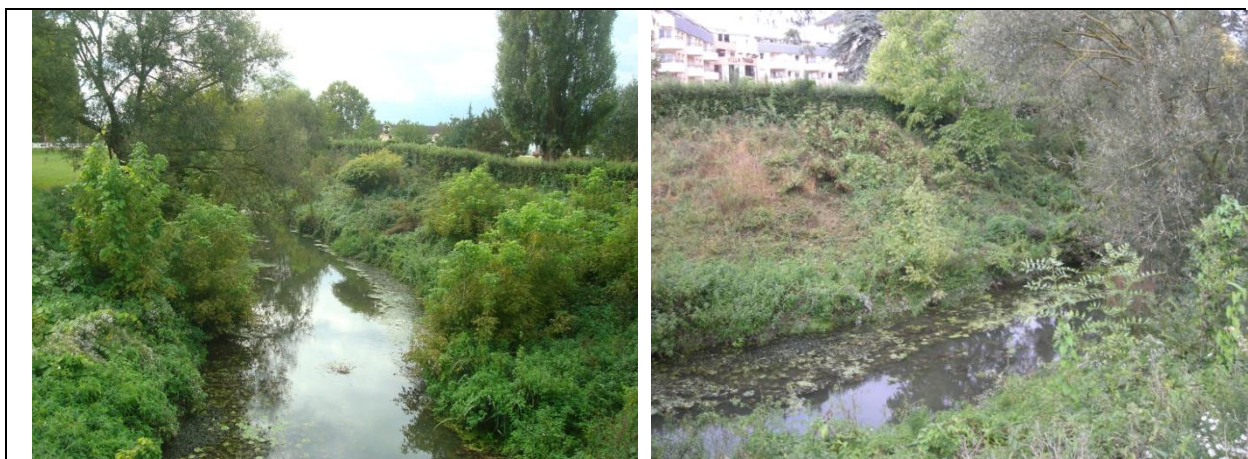
Sur l'ensemble du tronçon, les écoulements sont très faibles (classe à – 5 cm/s) avec ponctuellement quelques secteurs plus courants présents à la faveur d'une rupture de pente liée à la présence d'un ouvrage (pont). Les vases et limons fins constituent l'essentiel des substrats observés,

Les herbiers de macrophytes sont présents sur la quasi-totalité du linéaire, absents localement sur les secteurs très ombragés. Les espèces dominantes sont typiques des cours d'eau lents (*Nuphar lutea*, *Lemna minor*, *Ceratophylle demersum*, *Sparganium sp.*).

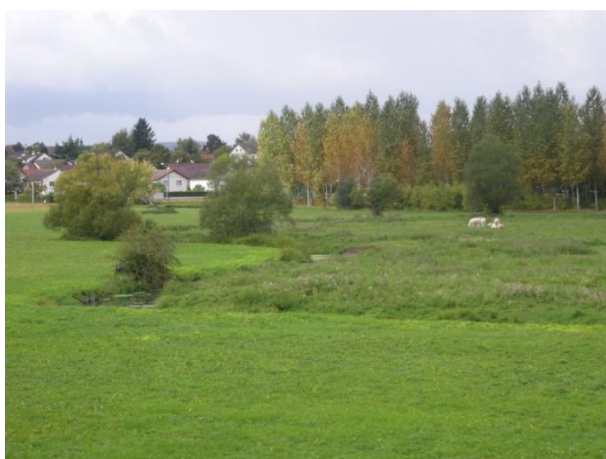
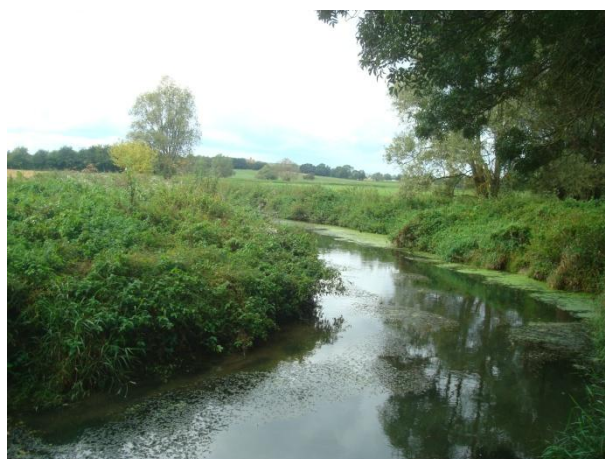
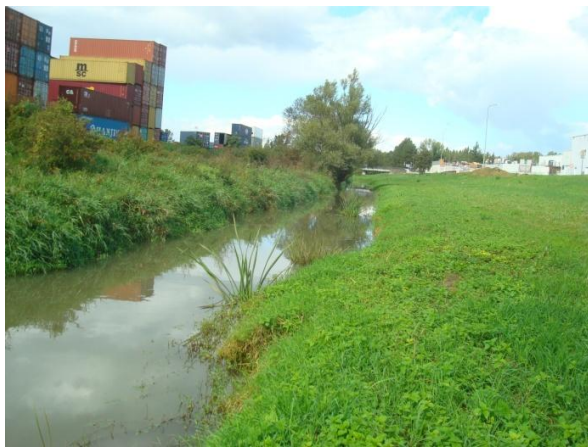
En amont du pont Paron, la Thalie circule au sein de pâtures et de cultures. La ripisylve arborée et arbustive est peu présente, centrée essentiellement sur les quelques bosquets ou petit bois présents.

A sein des pâtures, quelques arbres isolés subsistent. Cependant la strate arbustive est totalement absente. Le long des cultures l'entretien par fauchage de la bande enherbée maintient un couvert herbacé dominé soit par les graminées soit par les orties. Plus rarement, les talus sont colonisés par des espèces inféodées aux friches humides.

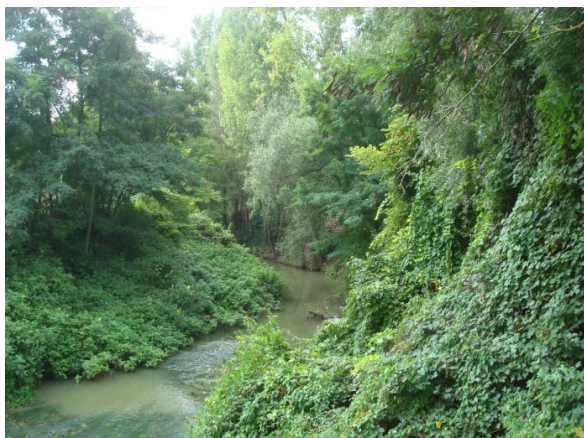
La ripisylve est tout aussi absente dans la traversée de la Zone Industrielle Verte.

Lorsqu'elle est présente, la ripisylve est relativement large (2-5 m à supérieur à 5 m) et constituée principalement du Saule Blanc et du frêne. Le Négundo, le Robinier sont présents mais peu abondant.

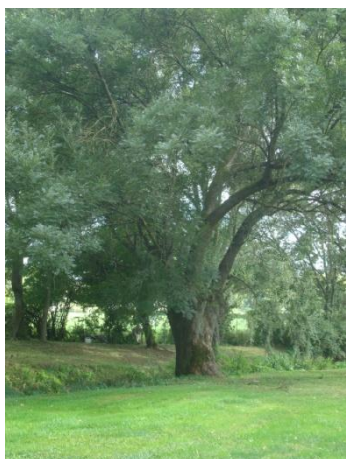
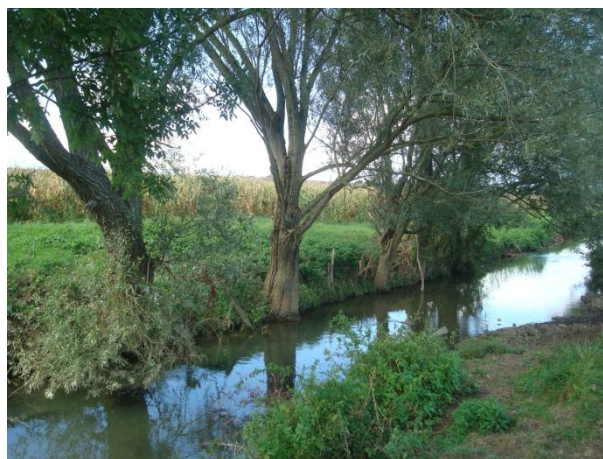
La Renouée du Japon est présente en amont de l'ancienne voie ferrée. L'Aster lancéolée est également observé bien que faiblement développé.

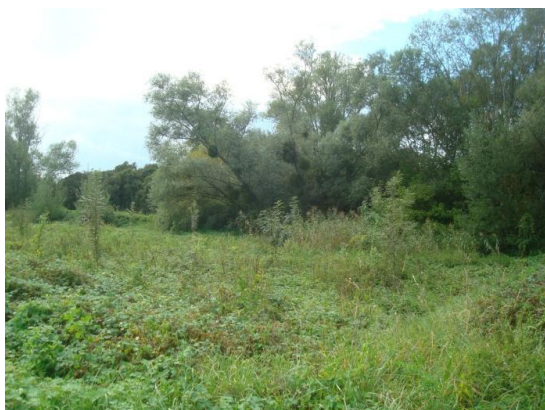
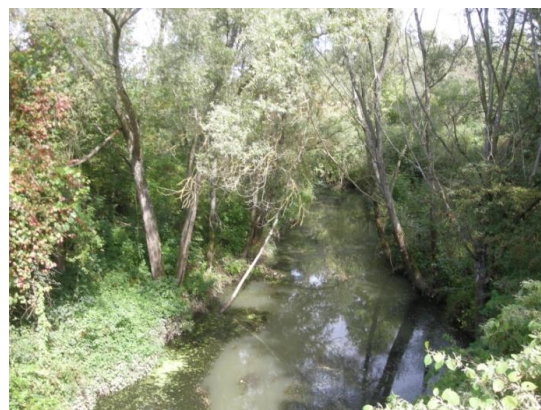
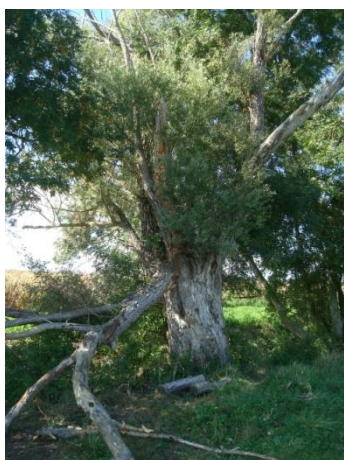
Sur l'ensemble des secteurs boisés (bosquets ou petits bois) la ripisylve est vieillissante, les saules sont souvent parasités par le gui ou plus ou moins déstabilisés.

D'anciens Saules têtard non entretenus montrent de sérieux signes de dépérissements.

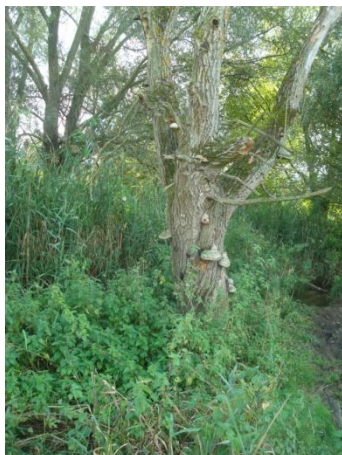
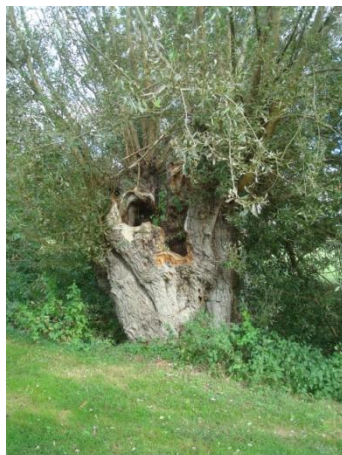
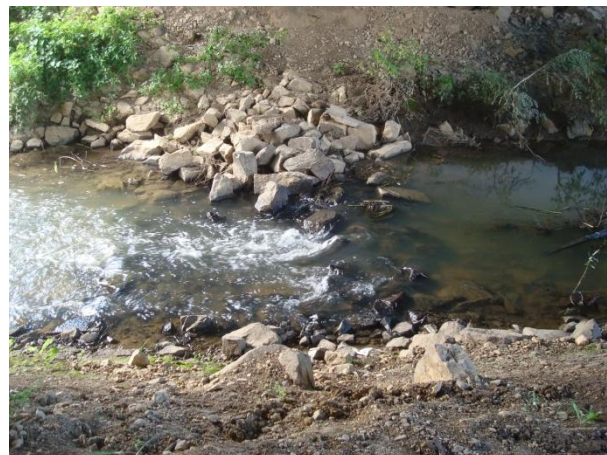
Le linéaire comporte quelques arbres morts sur pied et de vieux Saules têtard qui constituent un habitat recherché pour de nombreux insectes, petits mammifères et oiseaux.

Dans le lit mineur, quelques seuils en pierres sèches ont été installés afin de favoriser l'installation d'écoulements diversifiés.

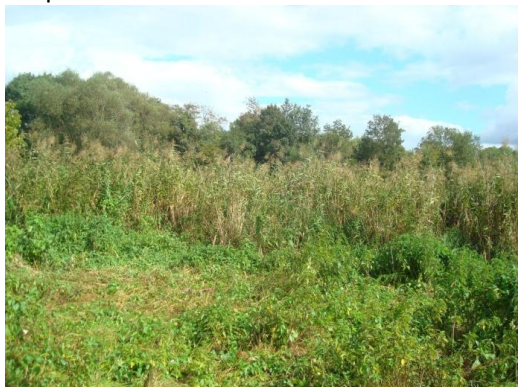
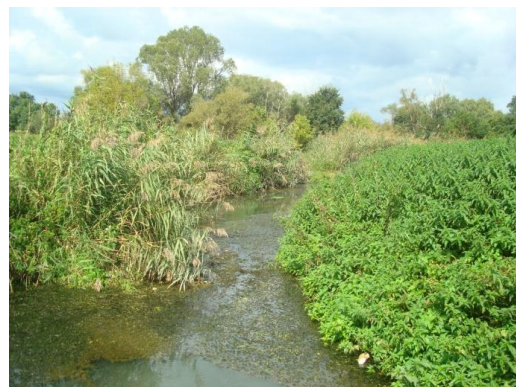
Dans la partie aval de ce tronçon (aval voie SNCF), la Thalie traverse une zone humide constituée de bosquets de saulaie blanche et de roselières.

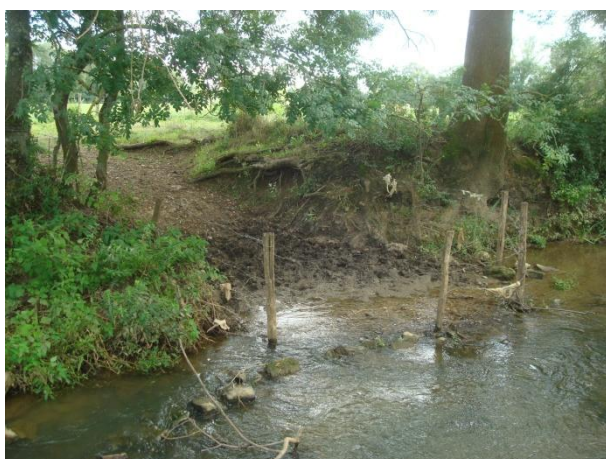
Les pâtures sont équipées de façon très sommaire. Les dispositifs permettent de limiter la circulation du bétail dans le lit.

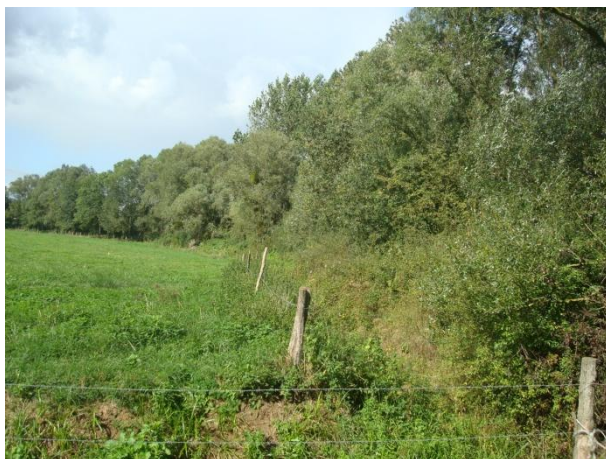
Secteur amont

La ripisylve, constituée d'un cordon étroit est largement dominée par le Saule Blanc dans la partie amont. On note la présence de vieux sujets menés en têtard et entretenus. La strate arbustive est dominée par les épineuses (Prunellier, Eglantier, Aubépine...).

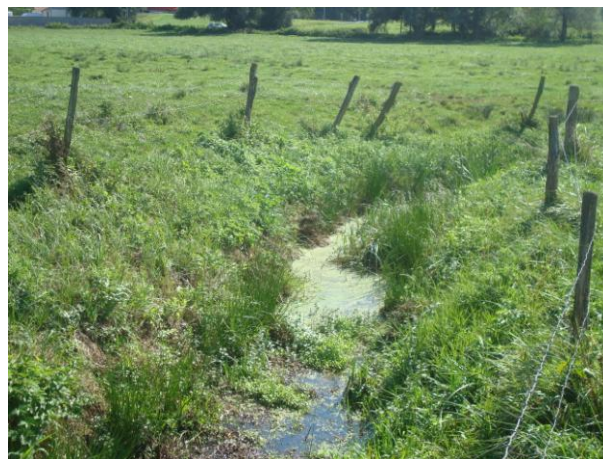
Le linéaire au travers des pâtures tranche sur ce secteur amont par son absence totale de végétation ligneuse sur ses berges.

Linéaire au travers des pâtures

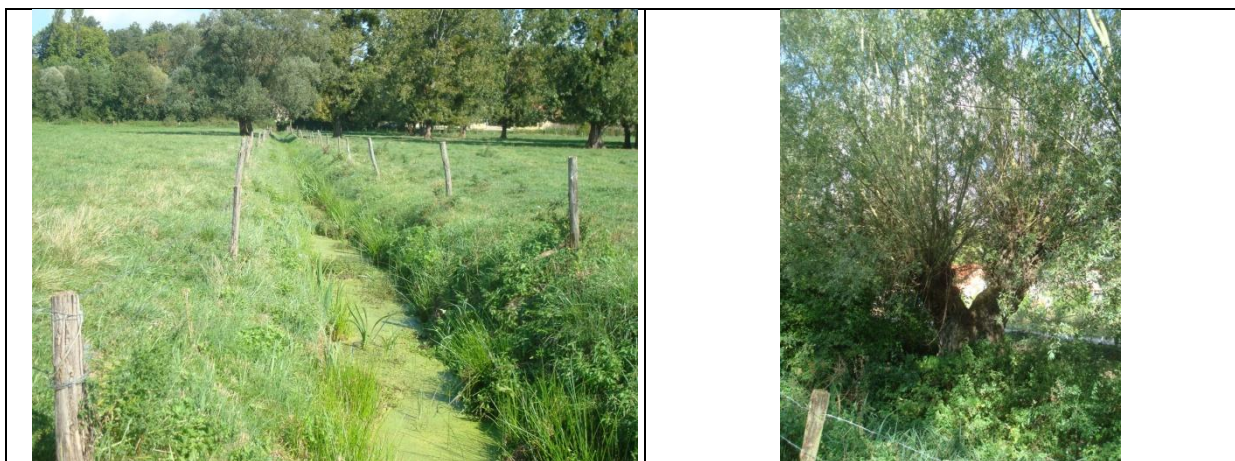
Les potentialités d'accueil pour la faune aquatique sont très faibles. La seule zone en eau est totalement colonisée par la Lentille d'eau et l'Iris des marais qui couvrent jusqu'à 100 % de la surface.

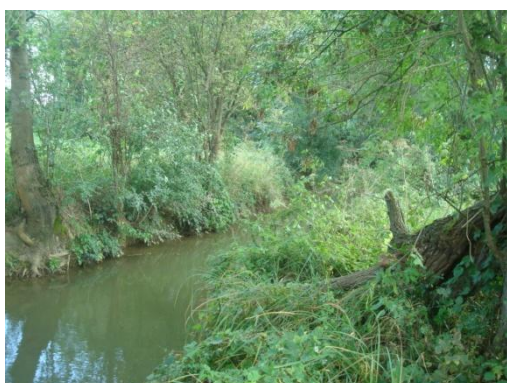
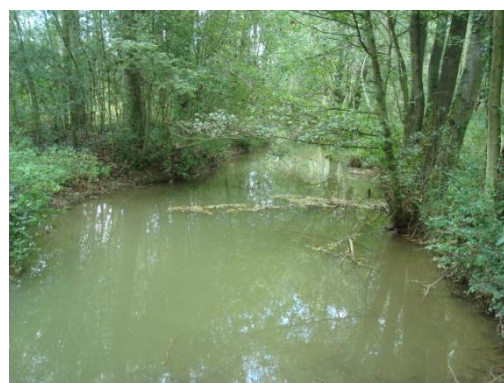
La Thalie entre Fragnes et Champforgueil

Hormis la traversée de ces boisements, la ripisylve se constitue le plus souvent d'arbres isolés accompagnés d'une strate arbustive clairsemée à absente ou de petits bosquets constitués d'une végétation arbustive et arborée assez dense dispersés sur le linéaire.

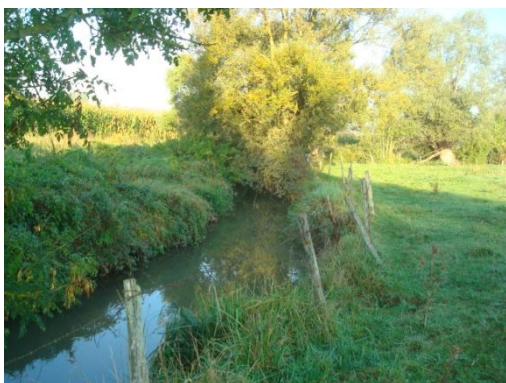
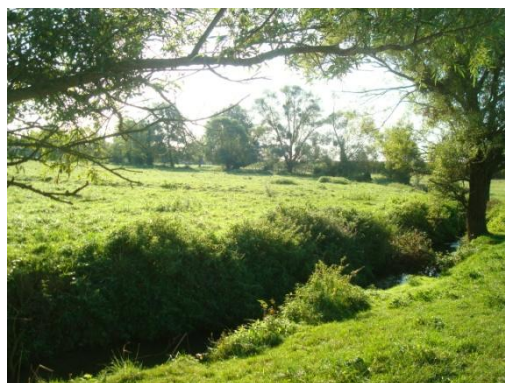
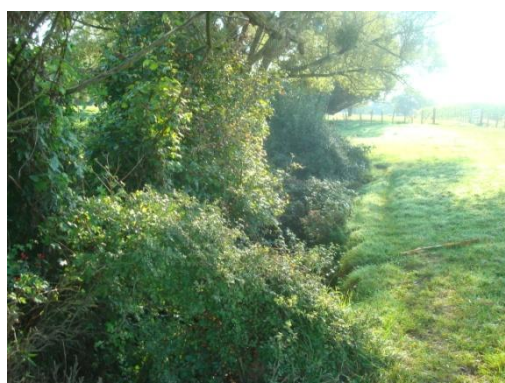
La ripisylve est faiblement représentée sur le linéaire, cette situation est liée à une mauvaise régénération des sujets au sein de pâtures (Clôture au ras des berges ou pas de clôture) et le long des cultures à un entretien par fauchage de la bande enherbée jusqu'à la crête de berge.

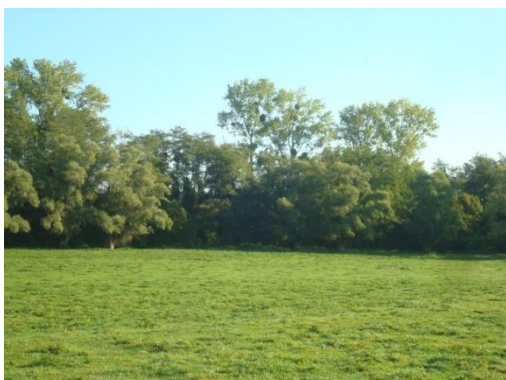
De façon plus anecdotique, quelques linéaires non entretenus présente un développement arbustif dense constituant un tunnel végétal au-dessus du cours d'eau. L'ombrage généré par cette formation dense, constitue un frein à la régénération de la strate arborée

Sur quelques parcelles, la Thalie est bordée d'une ripisylve équilibrée, comportant strate arbustive et arborée et une bonne régénération des essences arborées.

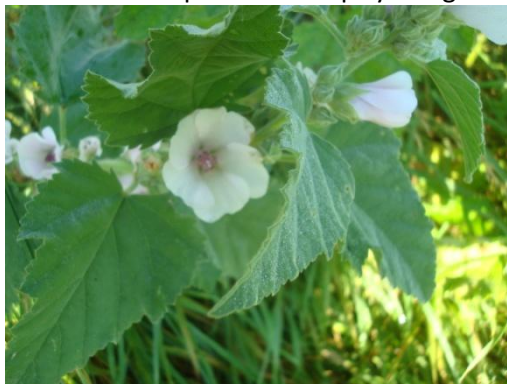
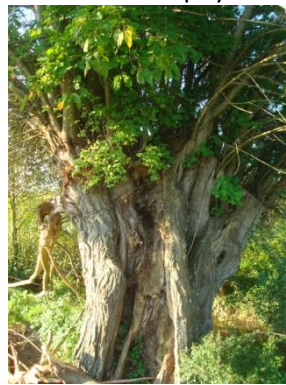
Les linéaires dépourvus de ripisylve ligneuse sont propice à l'installation d'hélophytes

La Renouée est présente sur ce linéaire, localisée sur un remblai de parking. Le robinier est également présent.

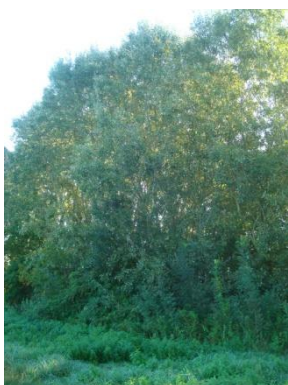
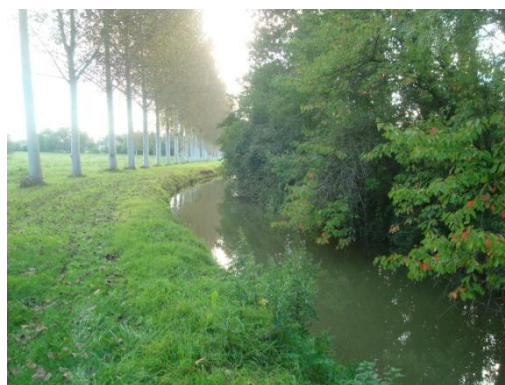
Quelques alignements de Peupliers sont observés

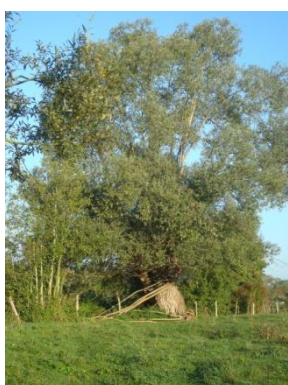
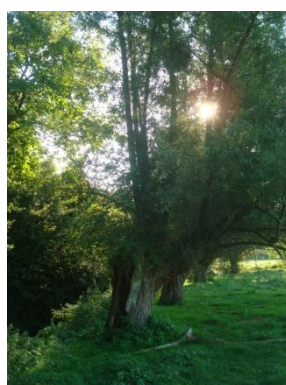
La ripisylve est dominée par le Saule blanc, assez régulièrement menés en têtard sur ce linéaire. Pour la plupart des sujets, l'absence d'entretien de la taille en têtard a générée la casse de branches et plus rarement l'éclatement du tronc. Les sujets s'en trouvent fragilisés. De nombreux arbres sont également parasités par le Gui.

Les nombreux saules têtard et la présence de quelques beaux sujets arborés de frêne constituent le point fort de ce tronçon, toutefois la préservation de ces sujets passe par des opérations d'égagement de restauration.

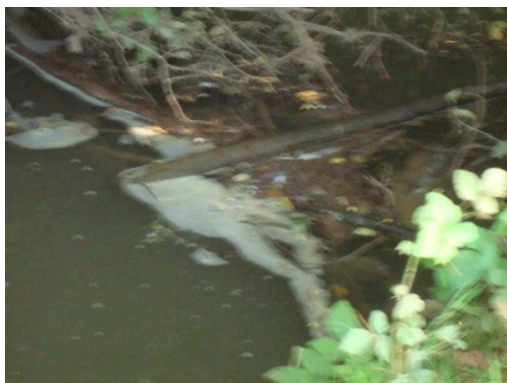
Le linéaire comporte quelques embâcles de petites tailles ne constituant pas une réelle gêne à l'écoulement. Ces bois morts participent à la diversité des habitats.

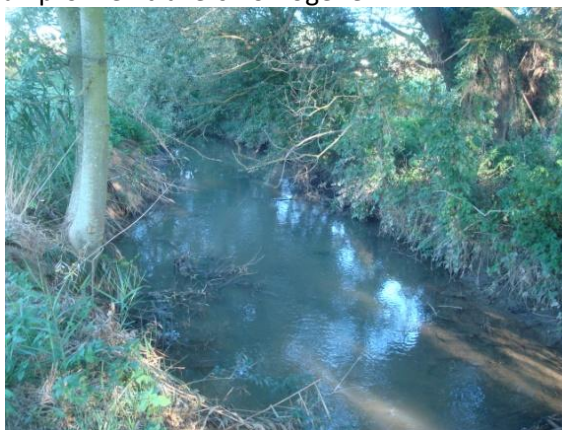
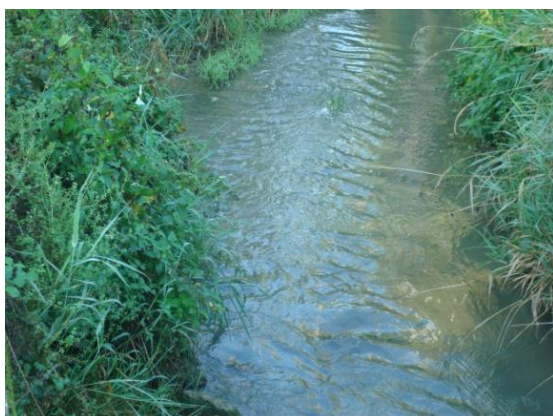
Les relevés H4 et H7 présentent une potentialité d'accueil mauvaise, ils se situent dans les zones d'influence d'ouvrages (Ponts, buse...) ou d'embâcles. Les écoulements sont lents, généralement compris dans la gamme 0 – 5 cm/s. Les fonds sont dominés par les limons associés à quelques débris végétaux. Le tracé rectiligne favorise le maintien d'un profil en travers homogène.

A l'aval de ces ouvrages, et très ponctuellement, les écoulements se diversifient (relevé H6), on trouve plusieurs substrats : sédiments minéraux de grande taille, granulats grossiers, spermaphytes émergents associés à différentes vitesses d'écoulement.

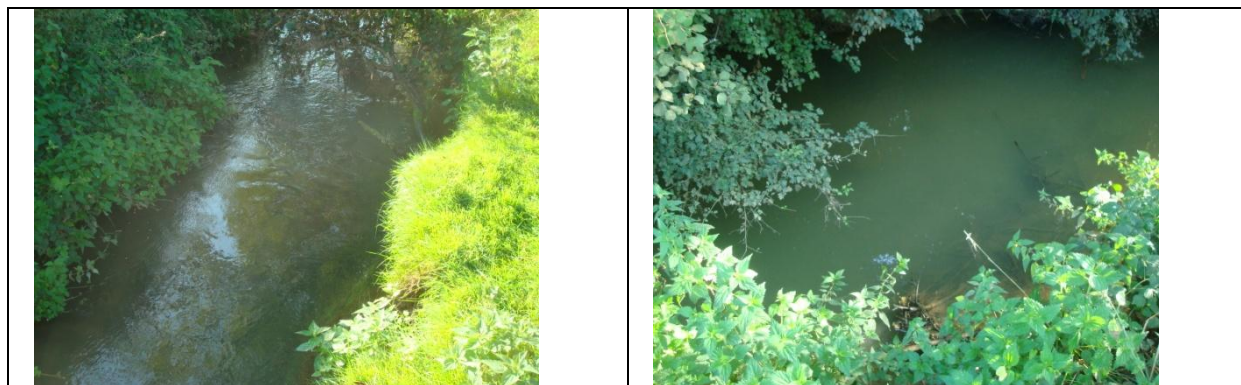
**Relevé H4**Note globale : **4,4/20**Potentialité d'accueil : **Mauvais**

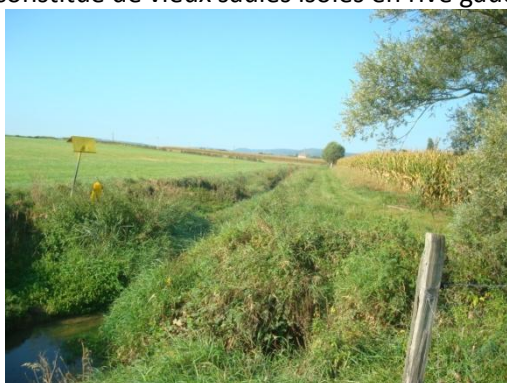
La Thalie en aval de la confluence du ru des Fontaines

Du Gauchard au Gué Bouhard, la ripisylve est le plus souvent absente, présente localement au niveau de la Zone Artisanale des Champenois où elle forme un cordon continu en rive droite et se constitue de vieux saules isolés en rive gauche.

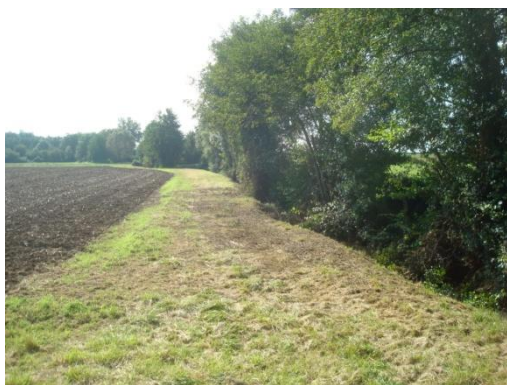
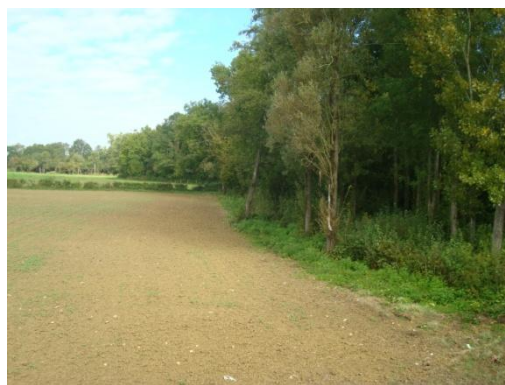
Plus en amont, du Gué Bouhard à la Grande Barillière la colonisation des berges est plus régulière notamment grâce à la traversée de petits boisements. La colonisation ligneuse est même dense, par secteur. La présence de cette ripisylve est cependant le plus souvent observée que sur l'une des berges, l'autre restant à nue.

Du gué Bouhard au gué de Niflette colonisation dense

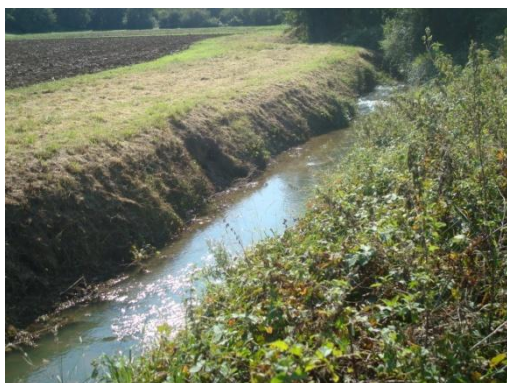
Quelques parcelles montre une absence totale de végétation ligneuse avec un entretien par fauchage intégral de la bande enherbée et du talus

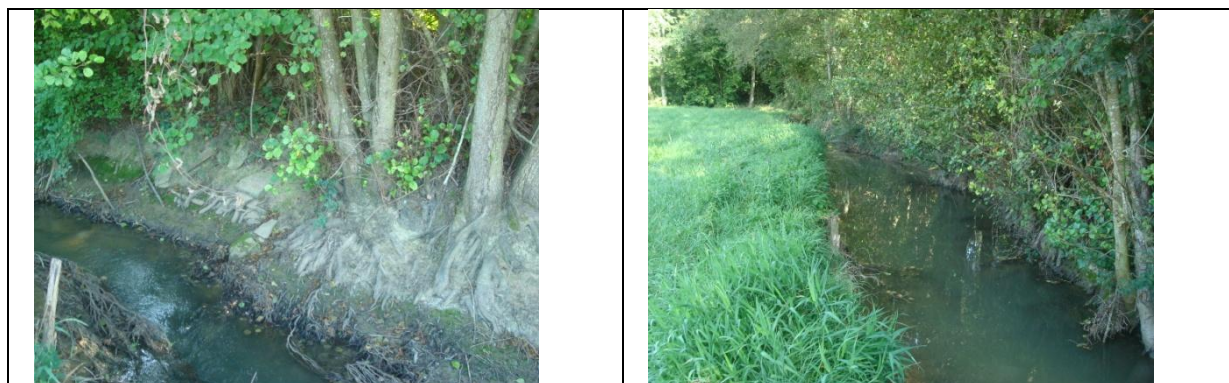
- La ripisylve le long du boisement se constitue de grosse cépée d'Aulnes implantées à mi-talus. Le développement du système racinaire de ces Aulnes favorise localement le rétrécissement de la section d'écoulement et apporte une diversité des habitats.

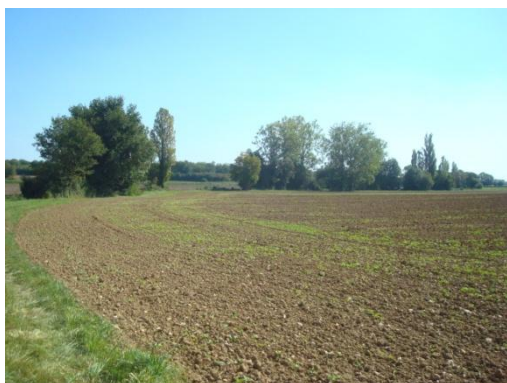
La Thalie traverse ensuite une succession de parcelles cultivées jusqu'au lieu-dit l'Hôpital, La ripisylve est peu présente, limitée à quelques bosquets, de 10 à 80 m de long, dominés par les épineuses. On note la présence de quelques beaux Chênes et de vieux Saules têtards

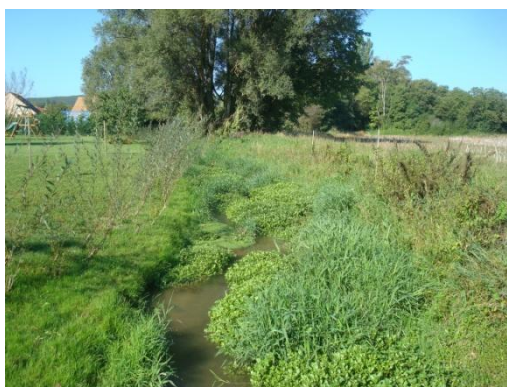
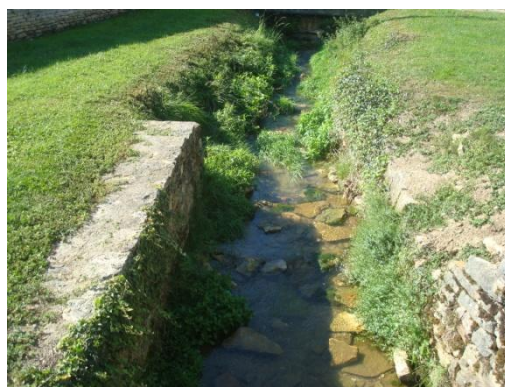
La ripisylve est trop souvent absente, l'ensoleillement du lit favorise le développement d'herbiers de macrophytes (Cresson des fontaines, Véronique mourron-d'eau, Callitriche, Ache faux-cresson et Baldingère) pouvant occuper les trois-quarts de la surface en eau.

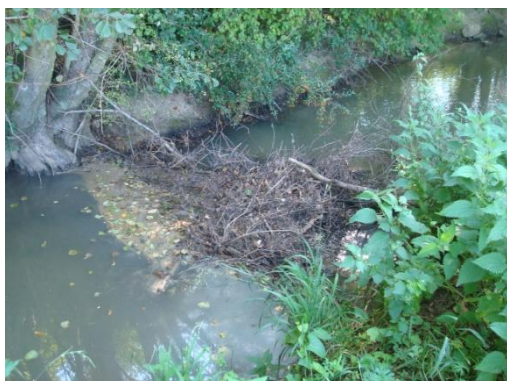
Aucun embâcle générant une gêne à l'écoulement n'a été observé.

Les amas de petits branchages présents dans le lit résultent d'opérations d'élagage sans exportation..

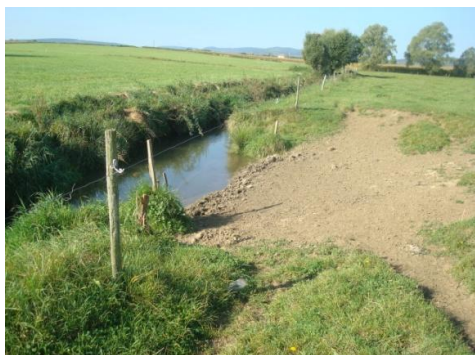
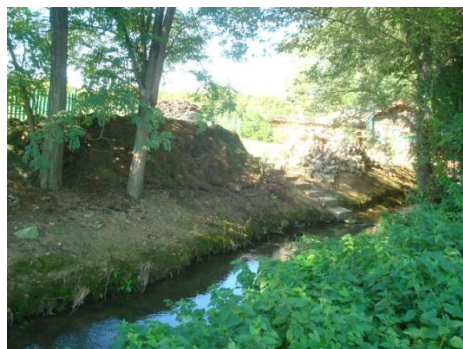
Au sein des pâtures, deux abreuvoirs en direct dans la lit sont notés. Une pâture est équipée d'une pompe à museau En aval de Rully, la berge droite est occupée par une zone de stockage de déchets verts et gravats.

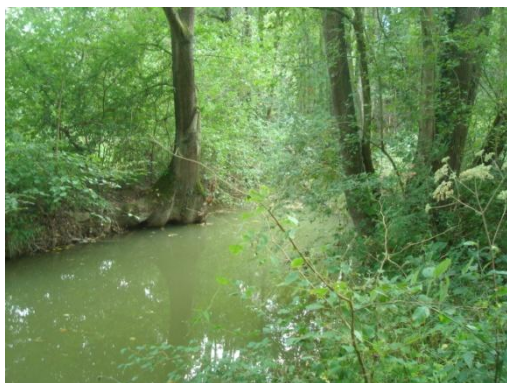
De la confluence avec la Thalie jusqu'au canal, la Thaliette circule au sein de prairies et de petits boisements.

La Ripisylve se constitue d'un cordon arboré dominé par le Saule Blanc et le frêne. la strate arbustive est présente, dominée par les épineuses.

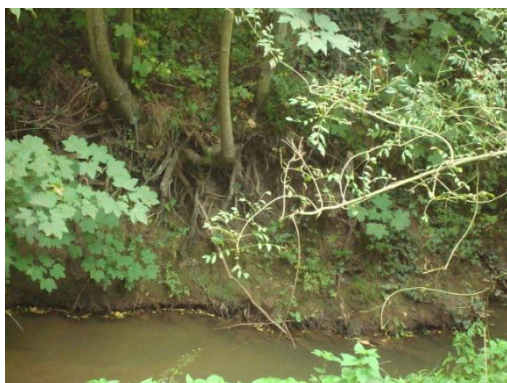
Sur ce secteur, la Thaliette subit l'influence d'ouvrage en travers. Ces ouvrages se traduisent par l'installation d'une ripisylve perchée et instable dans les zones de aux marnages.

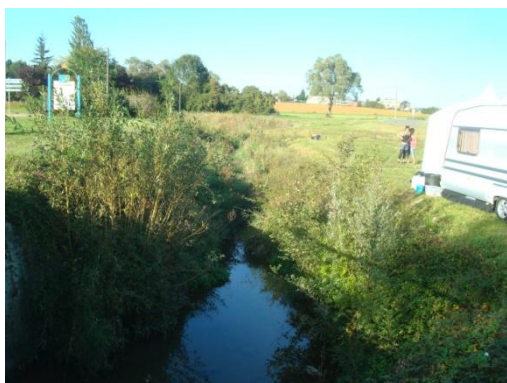
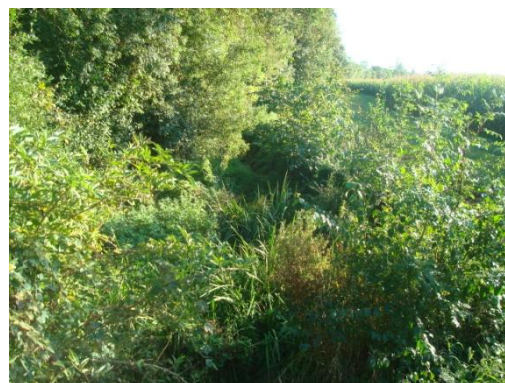
En amont du canal, la ripisylve est tantôt absente ou très clairsemée, tantôt très dense constituant localement un tunnel végétal au-dessus de la Thaliette.

Ces variations dans la composition et le développement de la végétation rivulaire sont directement liées aux pratiques d'entretien. L'absence de cordon boisé favorise l'essor de la strate arbustive et herbacée. La fréquence des opérations de gyrobroyage détermine ensuite la densité de la formation arbustive. La restauration d'un cordon boisé le long de la Thaliette permettrait à terme de contenir le développement herbacé et arbustif.

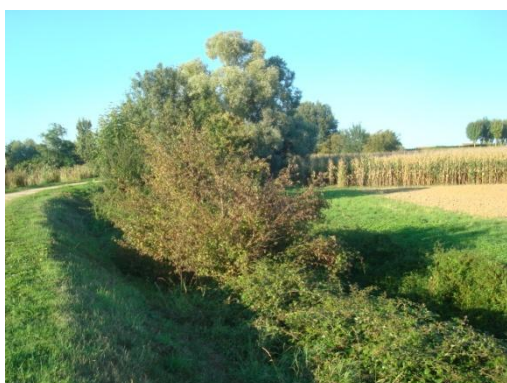
La Thaliette longe des étangs de loisirs, ici la végétation est contenue par des opérations d'élague et de fauchage des berges.

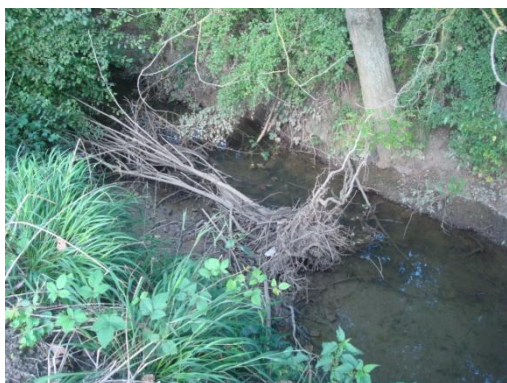
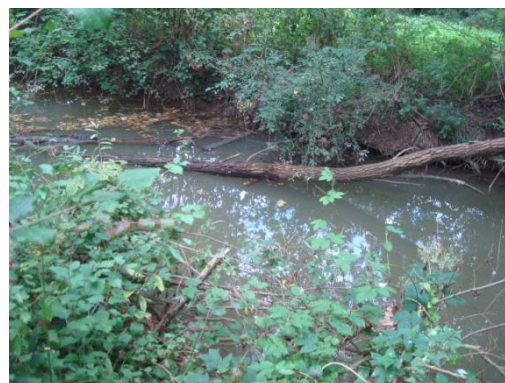
En amont de la confluence, la ripisylve perchée est instable et génératrice d'embâcles.

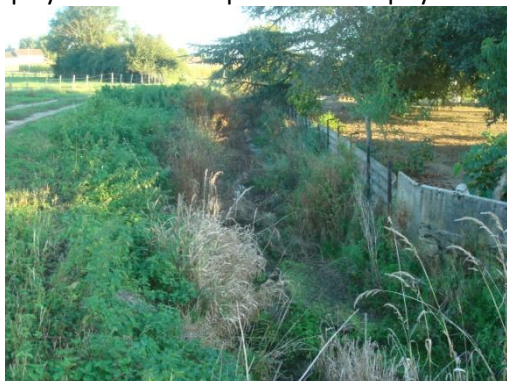
Dans la traversée de Virey-le-Grand, la Thaliotte prend l'allure d'un fossé rectiligne, dépourvu de ripisylve et envahit par les macrophytes.

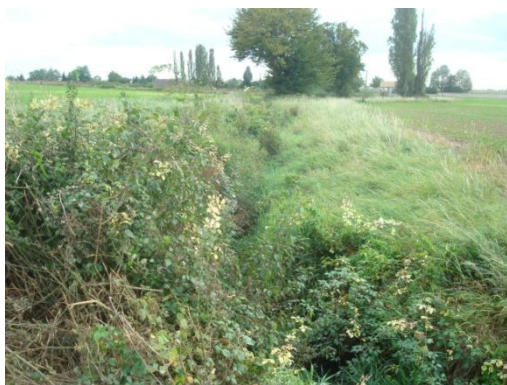
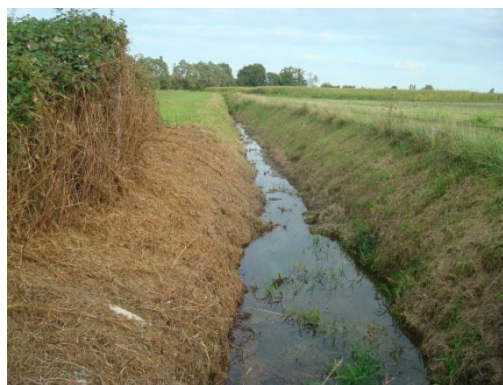
Plus en amont au sein des cultures, l'aspect de fossé agricole perdure avec une absence notable de végétation rivulaire ligneuse tout au plus quelques arbres isolés et un entretien drastique sur certaines parcelles.

Ripisylve absente, quelques saules têtards sont à restaurer

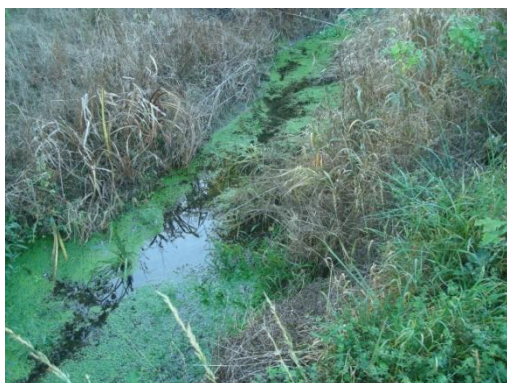
Cette portion a été recalibrée, Le milieu est très homogène, les substrats dominants sont les sables et limons, les vitesses d'écoulement, très faibles. Seul le développement de macrophytes dans le lit et sur les pieds de berges apporte une petite diversité d'habitat pour la faune inféodée aux bords des eaux.

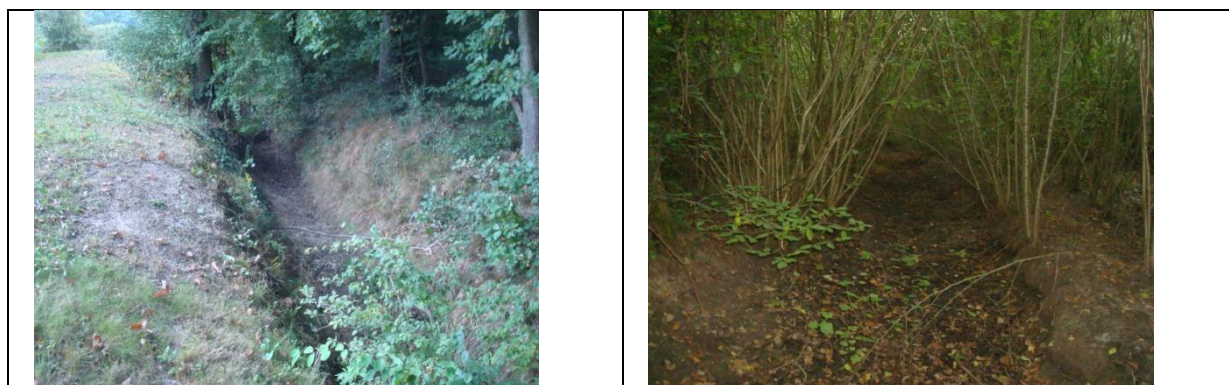
La Thaliette, en amont de la restitution de l'étang est à sec. Elle contourne l'étang de pêche, via un fossé rectiligne et encaissé puis circule dans le boisement humide

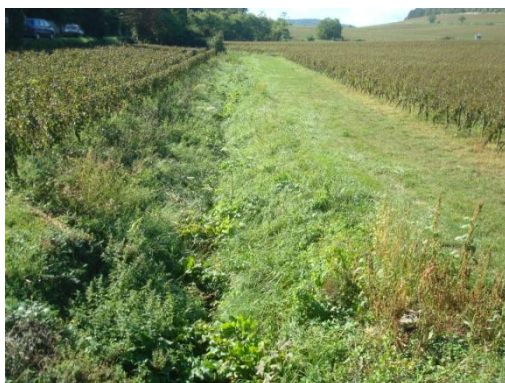
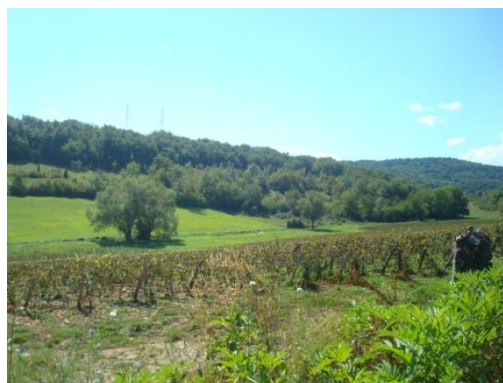
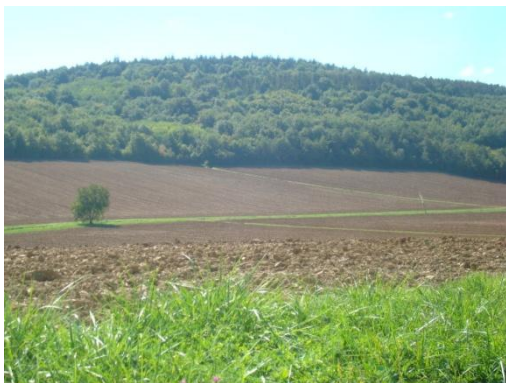
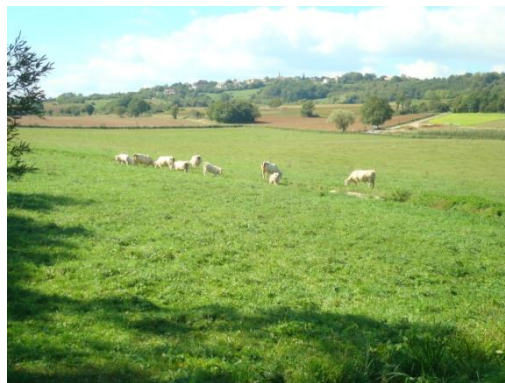
En amont du bourg de Rully, le ru de Giroux amont traverse une zone viticole, le ruisseau s'apparente à un fossé agricole, rectiligne. La ripisylve est absente. L'entretien, effectué par fauchage, maintient un couvert de graminées sur les hauts de berges et les talus. Le fond du lit est colonisé par des hélophytes.

A partir du lieu-dit « La Créé », le ru est à quasiment à sec

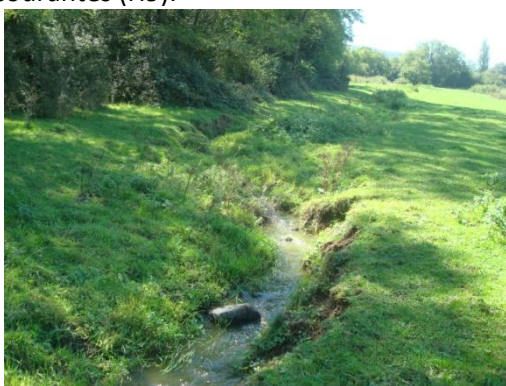
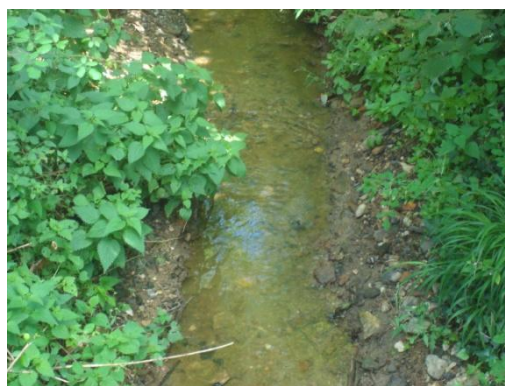
En amont du château de Rully, l'occupation du sol se modifie avec un recul des vignes sur les bas de coteau et le maintien, de part et d'autre du ru, de pâtures ou plus rarement de cultures. La ripisylve est toujours absente.

Le ru, en eau en amont du Château d'Aubigny au hameau de l'Entonnoir, présente quelques zones courantes (H9).

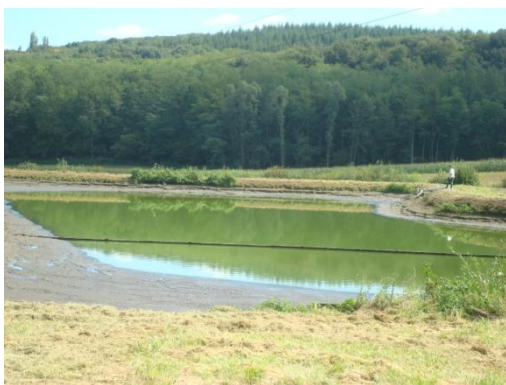
Le ru est traversé par un bassin de rétention

Les linéaires en eau présentent des problèmes de dégradation de la qualité de l'eau (couleur vert fluo témoignant d'un fort développement algal). Cette dégradation est probablement liée à la présence du bassin amont et aggravée localement par des dépôts de résidus viticoles.

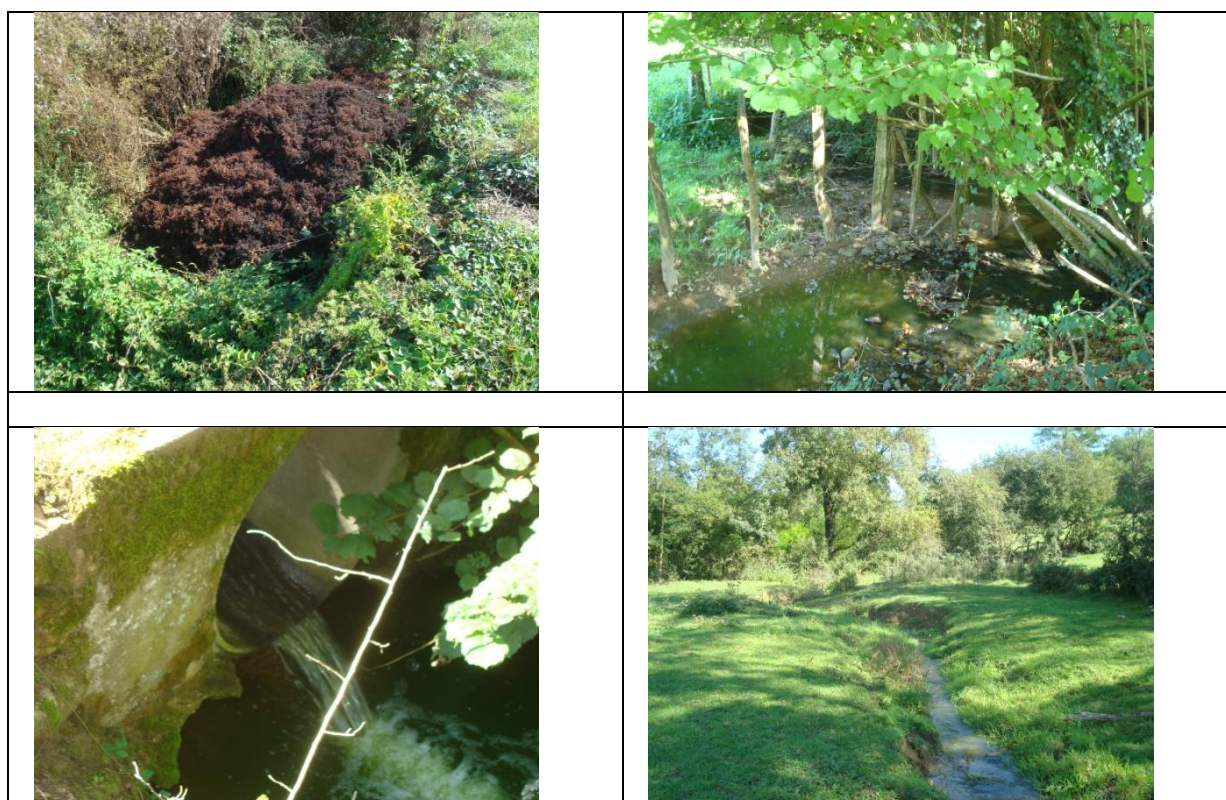
#### Relevé H9

Très localement, l'habitat aquatique sur les quelques petits tronçons courants présente un meilleur état (relevé H9). Les vitesses de courant sont plus importantes (classes de d'écoulement : de 5 à 25cm/s et de 25 à 75 cm/s), et les substrats plus diversifiés. On observe une dominance des granulats grossiers avec quelques sédiments minéraux de grandes tailles. Cet habitat est néanmoins peu représentatif de l'état général du ru qui présente une dégradation importante.

Note globale : **13,3/20**

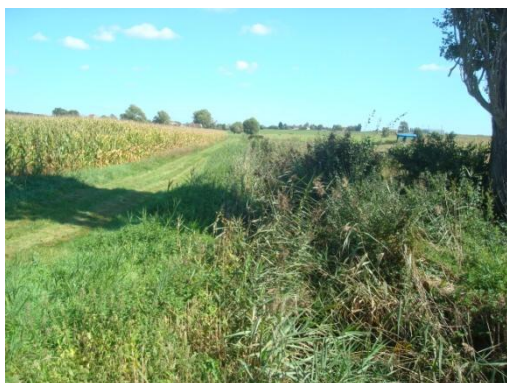
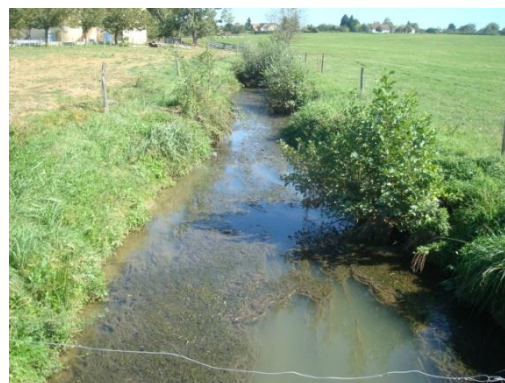
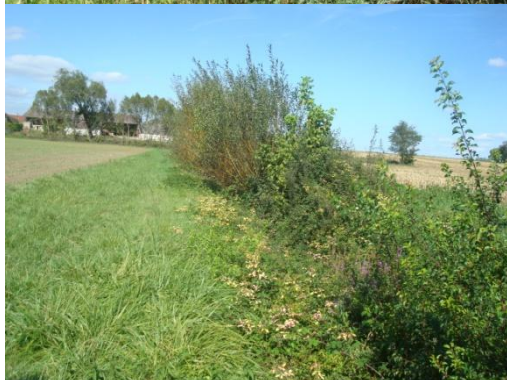
Le ru des Fontaines, de la Confluence au Pont Chochot circule au sein de cultures, la ripisylve est quasi absente sur tout le linéaire. Le ru est, selon les parcelles, soit colonisé par les hélophytes (Roseaux, Baldingère, Epilobe...) soit par les hydrophytes ou les algues filamenteuses.

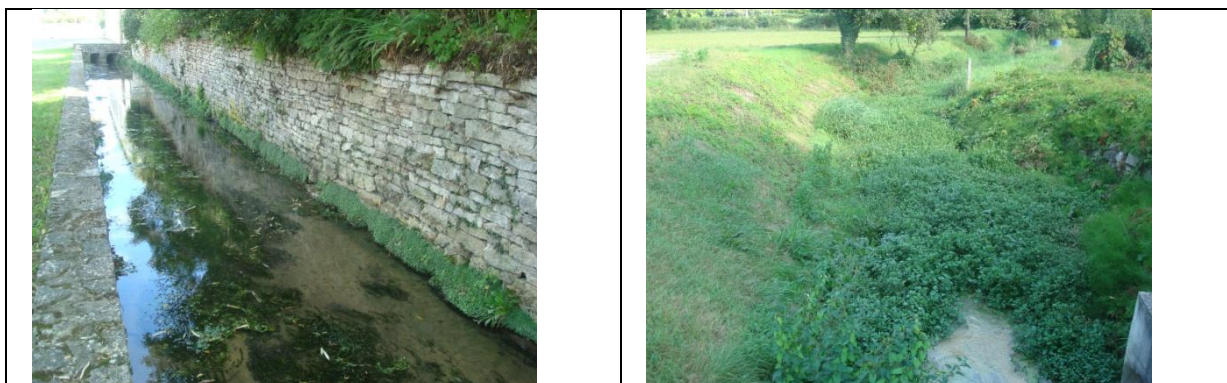
Dans la traversée de Fontaine, le ru très élargi (2 m environ de large) présente des berges soit artificielles, soit tondues. L'ensoleillement important est favorable à la colonisation par la végétation

aquatique largement dominée ici par le Cresson des Fontaines. Quelques linéaires semblent entretenus par les riverains (faucardage).

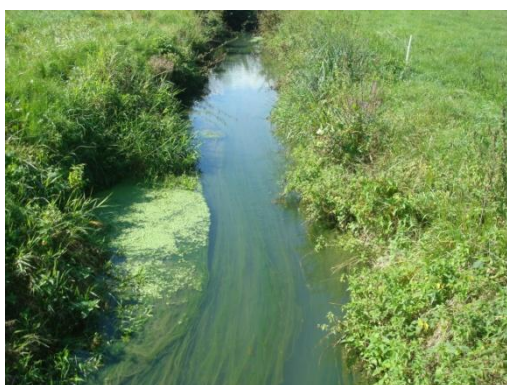
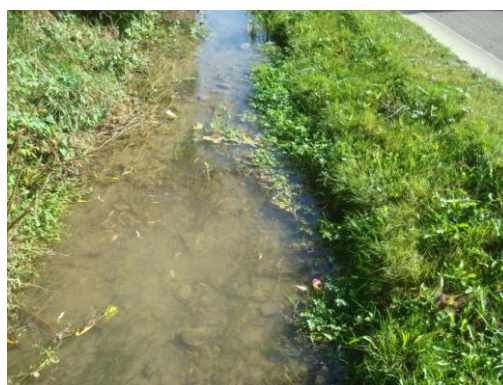
Les potentialités d'accueil de la faune inféodée au milieu aquatique et rivulaire sont très faibles compte tenu du développement insuffisant de la végétation rivulaire, d'un éclaircissement important du ru induisant des développements algaux ou de macrophytes, et de la présence d'un substrat peu diversifié et très colmaté.
