**« ETUDE DE LA DYNAMIQUE ALLUVIALE ET DE LA CONTINUITE ECOLOGIQUE  
SUR LE BASSIN VERSANT DE LA CORNE »**

**- Etude préalable au contrat des rivières du Chalonnais -**

**RAPPORT DE PHASE 1 - ANNEXES**  
**VOLET B : Diagnostic de la végétation rivulaire**  
*Novembre 2011 (mise à jour : janvier 2012)*

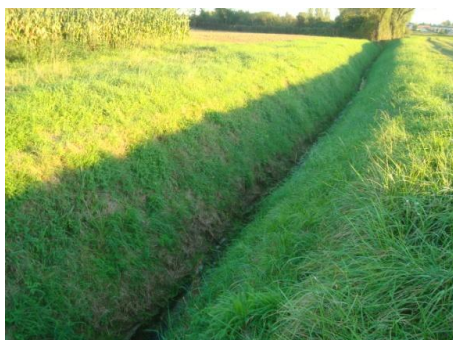
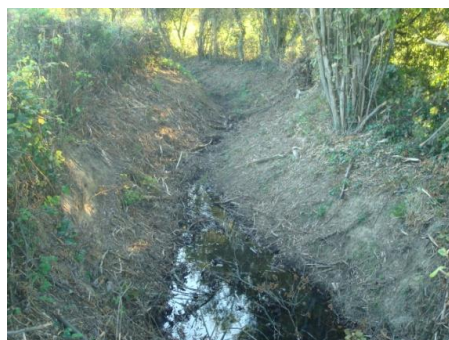
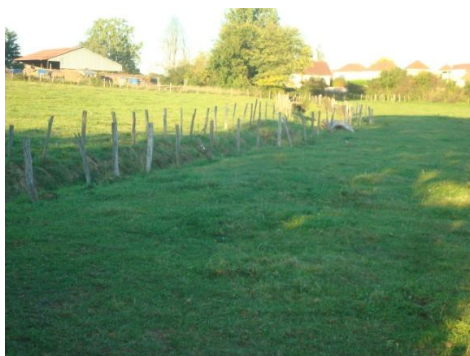
Le ru s'apparente à un fossé agricole, aux berges le plus souvent herbacées fauchées. La ripisylve, lorsqu'elle existe est perchée.

Le ru subit un entretien assez drastique sur l'ensemble de son linéaire par fauchage intégral des hauts de berges et talus au sein des cultures ou gyrobroyage de la végétation ligneuse des talus le long des quelques bosquets arborés.

Le long des pâtures, les clôtures implantées au ras de la crête de berge ne permettent pas l'installation d'une végétation ligneuse.

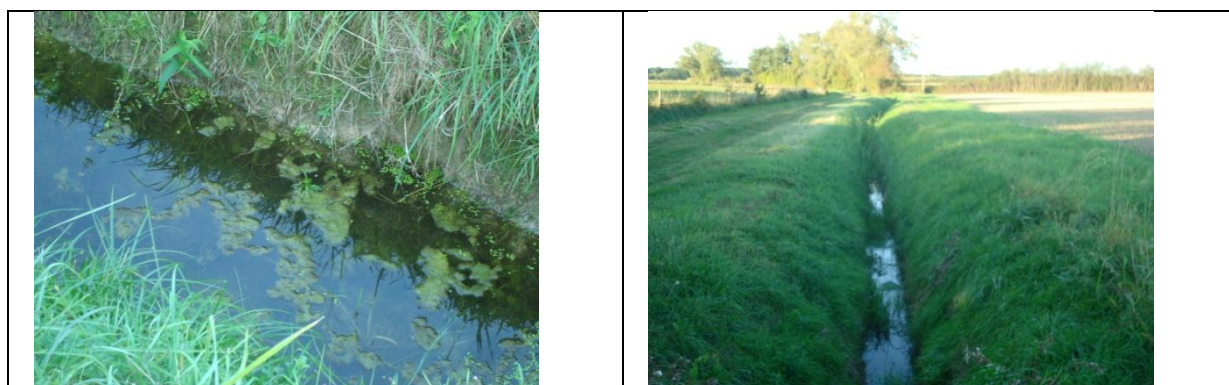
Les potentialités d'accueil sont fortement amoindries par les techniques d'entretien inadaptées. Les substrats sont colmatés et dans les sections élargies, l'éclairement important du ru favorise le développement algal.

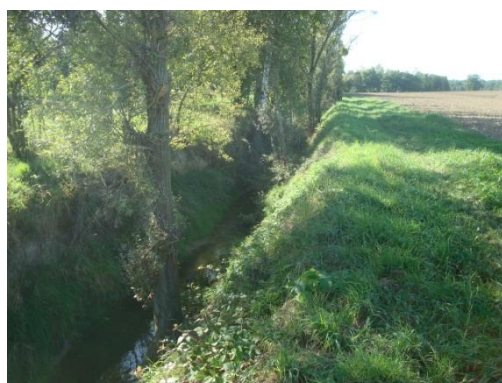
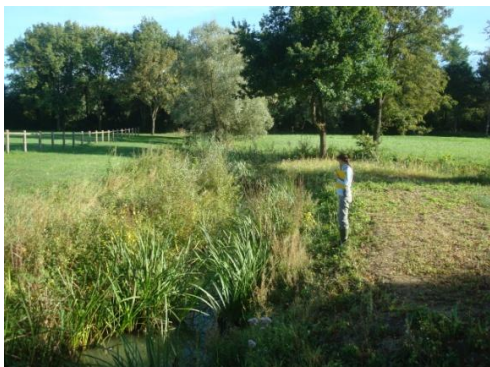
La ripisylve est inégalement développée sur ce tronçon du ru des Bois, luxuriante et très dense dans la partie aval au sein des friches, elle se raréfie le long des cultures où elle ne constitue plus qu'un cordon arboré étroit et peu dense implanté en pied de talus.

Quelques linéaires dépourvus de ripisylve sont favorables à l'installation d'hélophytes

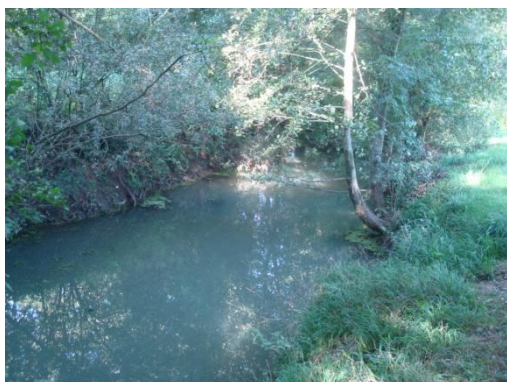
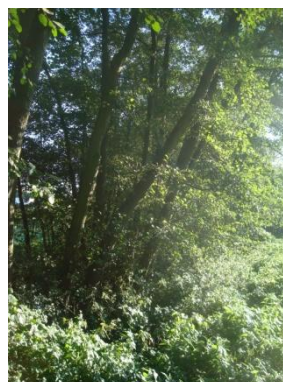
La ripisylve arborée est continue et assez dense, d'essences diversifiées. Le peuplement est équilibré en classe de taille et d'âge. Le peuplement comporte quelques vieux sujets sains de Saule blancs, chêne pédonculée et d'Aulnes en cépée. La ripisylve est stable mais perchée notamment en rive droite. Quelques courts linéaires montrent une forte dominance de l'Aulne qui constitue alors un cordon dense (densité 2-6 m) induisant une croissance des arbres en « perche ».

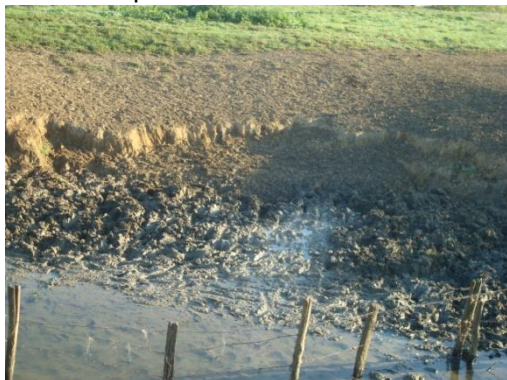
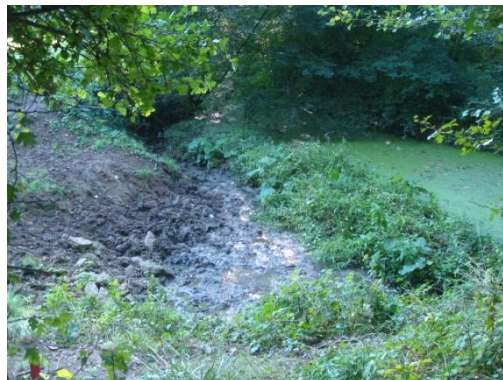
On note la présence de nombreux abreuvoirs dans le lit sur ce linéaire.

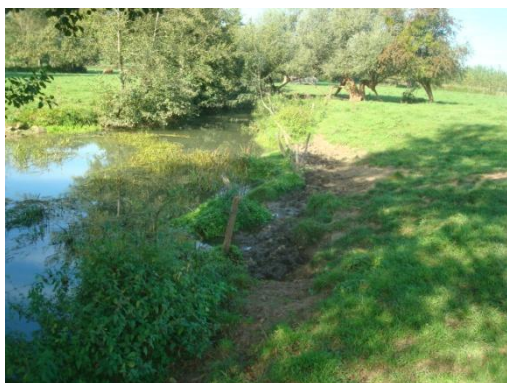
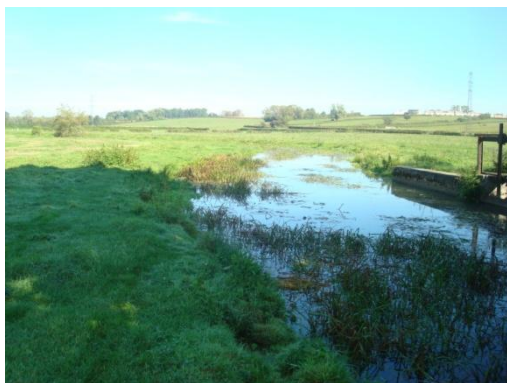
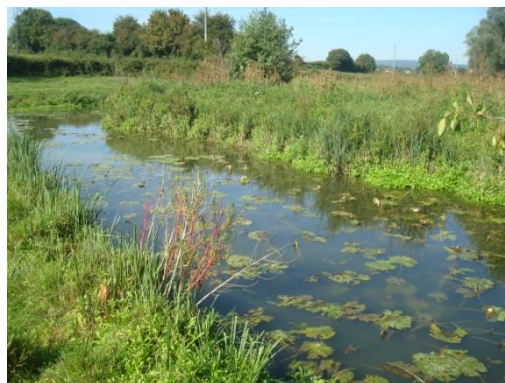
Du moulin de Martorez au moulin Patin, la ripisylve est plus clairsemée, dominée par l'Aulne ou absente. La strate arbustive est absente. L'Orbize sur ce secteur circule au sein de pâtures, le piétinement du bétail sur les hauts de berge associé au broutage de la végétation limite le développement d'un peuplement rivulaire diversifié.

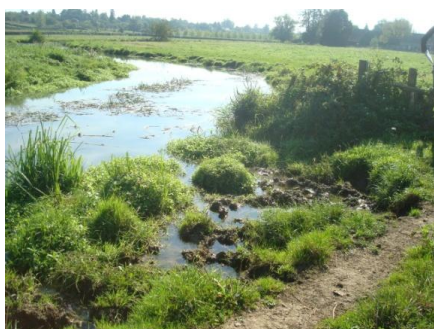
On note la présence de nombreux abreuvoirs dans le lit sur ce linéaire. L'absence de clôtures et le piétinement du bétail sur les berges est régulièrement observé.

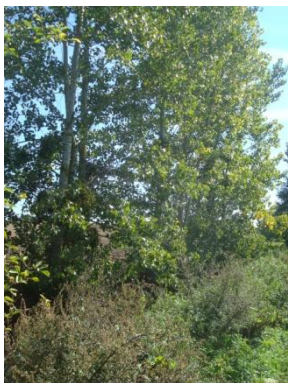
Au moulin Patin, la ripisylve est occupée par un alignement de Peupliers

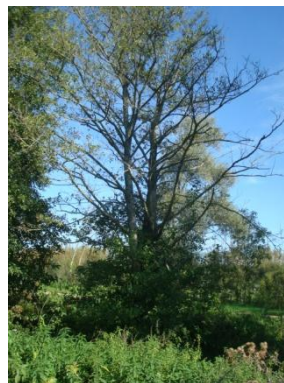
Quelques Aulnes sont atteints du phytophthora

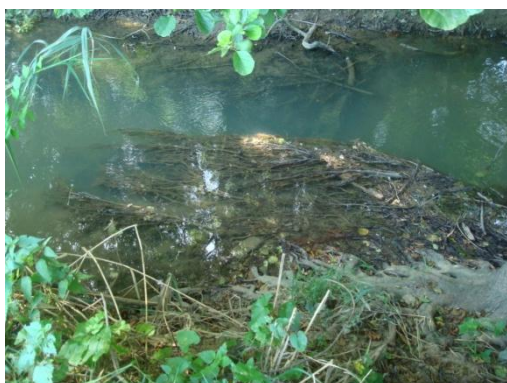
La ripisylve sur ce tronçon est non perchée, elle participe de ce fait pleinement à l'amélioration de la qualité de l'habitat.

Ci-contre le développement du racinaire des aulnes constitue un support pour la faune et génère un rétrécissement local du chenal favorable à la diversité des écoulements.

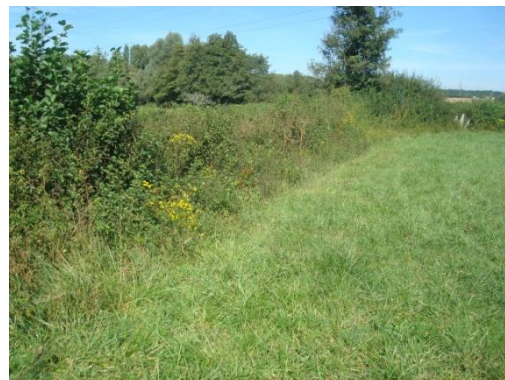
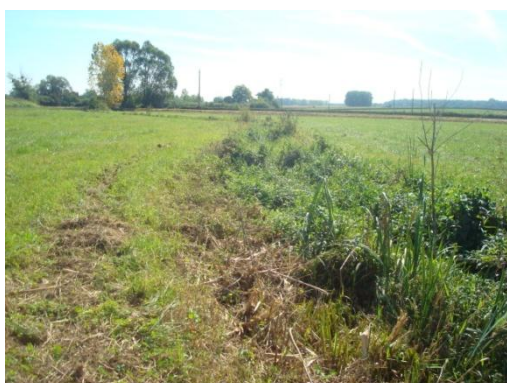
Ce bras, de plus petit gabarit présente une ripisylve dégradée. La strate arborée est absente, la strate arbustive est absente à clairsemée, localement très dense et alors dominée par la Ronce avec quelques baliveaux d'aulnes et d'autres essences arbustives comme le Cornouiller sanguin ou le Sureau noir..

Cette dégradation est directement liée aux pratiques d'entretien par gyrobroyage ou fauchage intégral des berges et des talus.

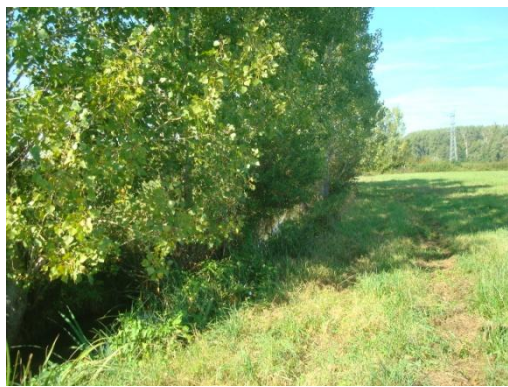
Un alignement de jeunes Peupliers est présent sur le secteur.

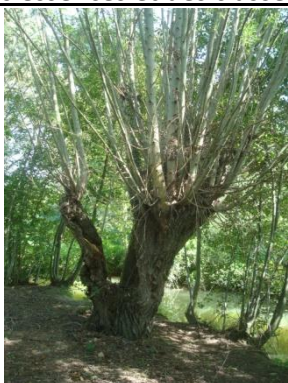
Le Frêne et l'Aulne accompagné de l'Erable champêtre le long des boisements dominent le peuplement arboré. Le Saule blanc est présent et on note la présence de vieux Saules têtard entretenu.

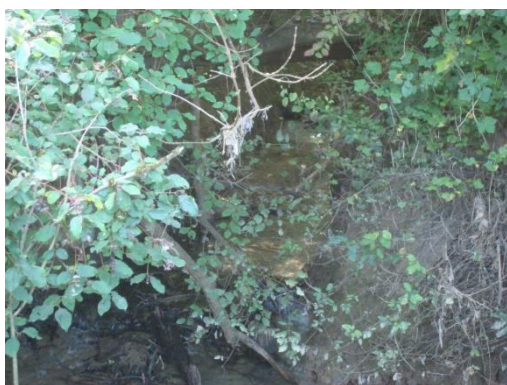
La présence de boisement apporte quelques embâcles qui ne procurent pas de gêne notable de l'écoulement mais participent à la diversité des habitats.

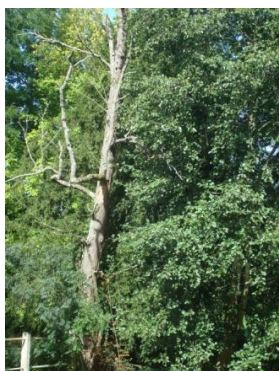
La présence assez continue de la ripisylve arborée, peu entretenue, sur ce tronçon est favorable à l'accueil de la faune rivulaire (présence de bosquets denses, d'arbres morts sur pieds, d'arbres têtard...).

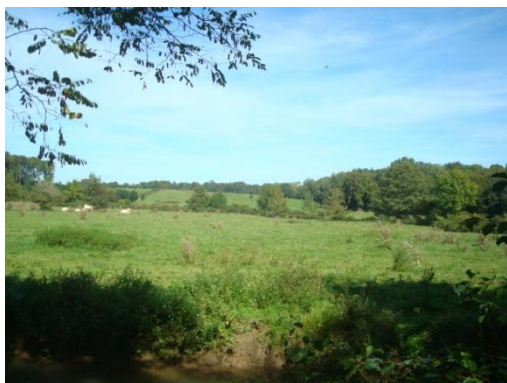
En amont La strate arborée est peu dense sur les deux rives. La strate arbustive est clairsemée. On note la présence d'un alignement de peupliers.

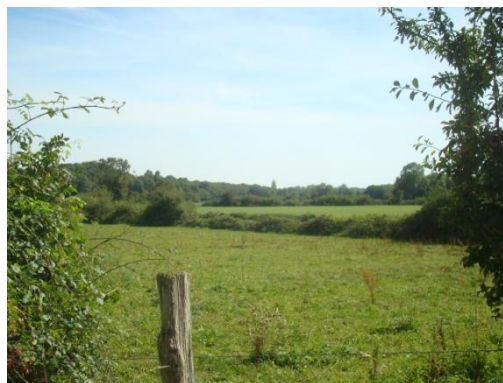
Ce bras est bordé par une ripisylve arbustive continue sur la partie aval de son parcours.

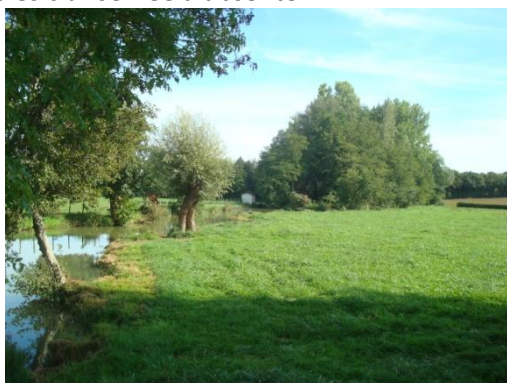
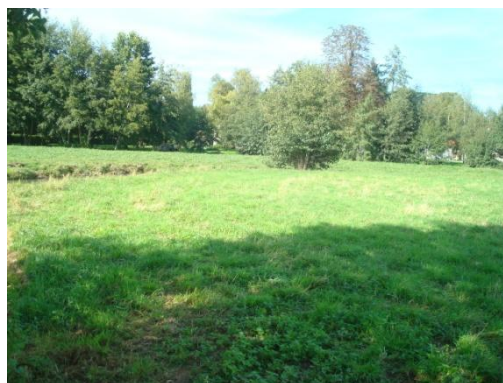
La ripisylve se compose au mieux de quelques cordons étroits dominés par l'Aulne, l'essentiel du linéaire étant constitué de berges herbacées avec quelques arbres isolés. La strate arbustive reste très clairsemée à absente.

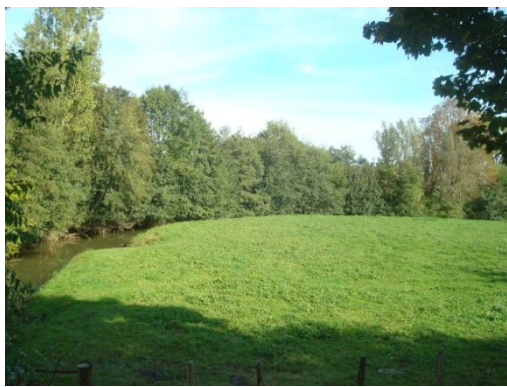
La ripisylve présente un déséquilibre de classe d'âge, peu de régénération sont observées au sein de ces peuplements linéaires. Les classes de tailles sont sensiblement identiques au sein du peuplement d'Aulnes.

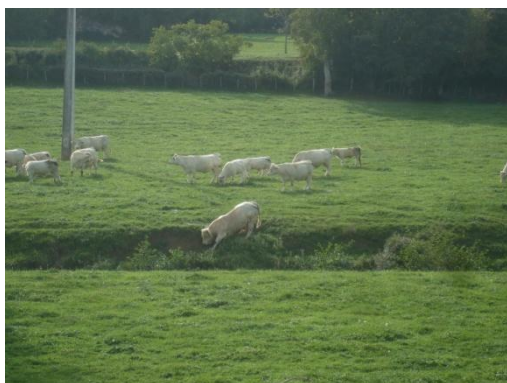
En l'absence de clôtures et de rideau arboré, le bétail a la possibilité d'accéder au lit sur l'ensemble du linéaire de la pâture.

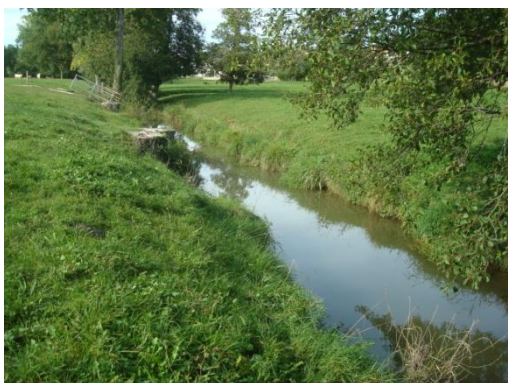
Sur ce secteur les potentialités d'accueil de la faune aquatique sont médiocres. Le substrat est entièrement colmaté par les vases, on observe quelques rares spermaphytes émergents de la strate basse. Les vitesses d'écoulement sont très faibles. (de 0 à 5 cm/s).

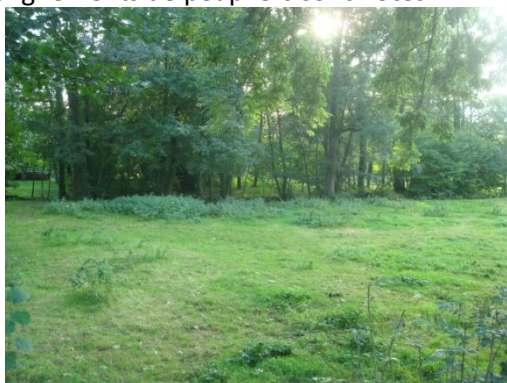
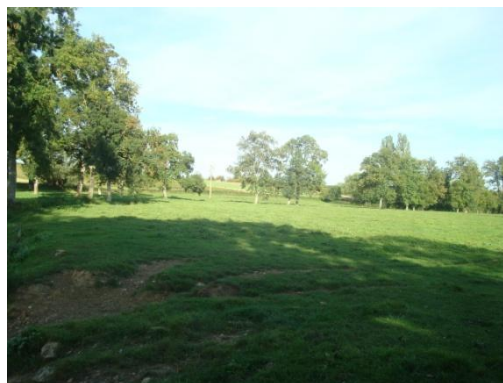
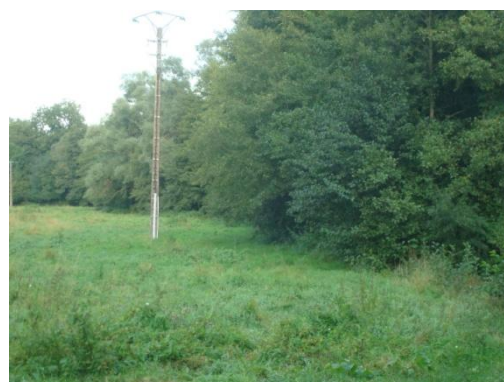
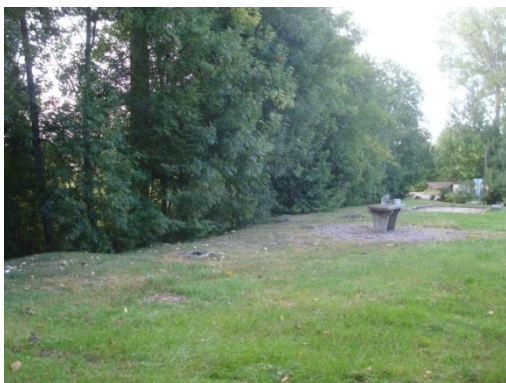
La strate arborée est bien représentée sur ce tronçon, les densités observées sont parfois importantes -2 à 6 m entre sujets arborés. La strate arbustive est généralement présente sauf au sein des pâtures ou le piétinement et le broutage constituent un frein à son installation. Quelques alignements de peupliers sont notés.

La présence d'une végétation arborée dense sur les berges limite la croissance de la végétation aquatique, très peu de macrophytes ont été observés dans le lit.

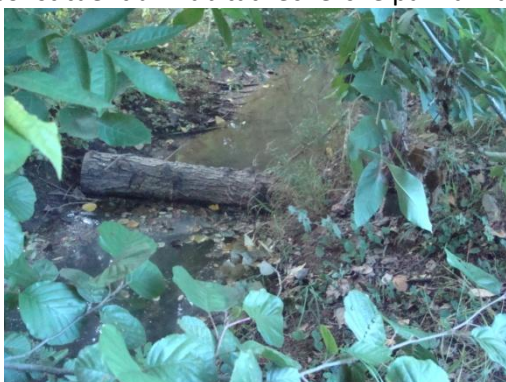
Aucun embâcle générant une gêne à l'écoulement a été observé. Quelques arbres morts sur pied constituent un habitat recherché par l'avifaune et les petits mammifères.

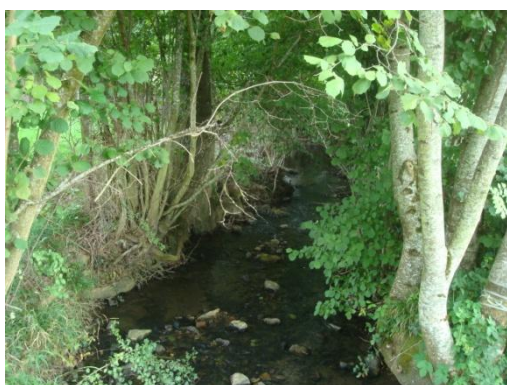
En amont du moulin de Baudy, la ripisylve est présente sur les deux rives en peuplement continue. Elle est stable et non perchée. La strate arbustive est clairsemée.

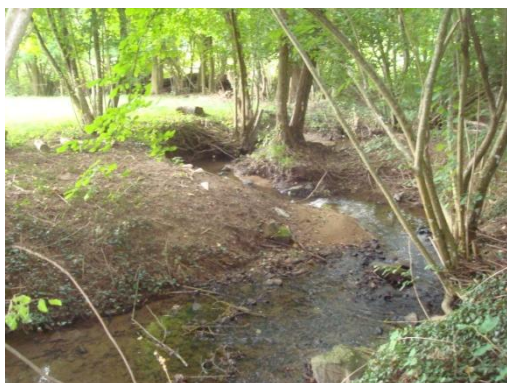
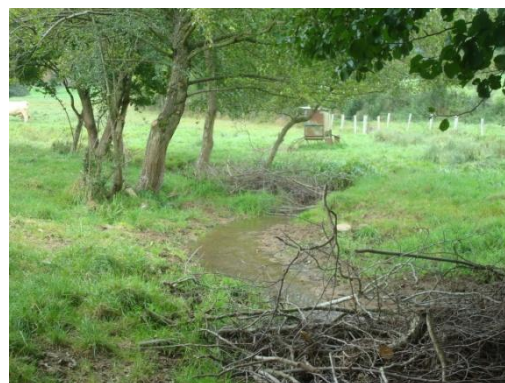
Ces linéaires présentant un peuplement équilibré disparaissent au profit d'un peuplement dégradé constitué d'arbres isolés sans strate arbustive au sein des pâtures.

Dans les pâtures non clôturées, le piétinement du bétail interdit toute implantation végétale. Sur les talus.

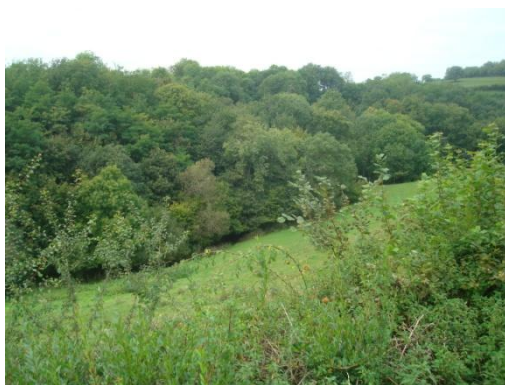
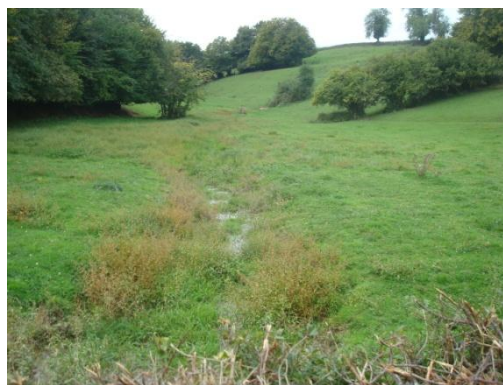
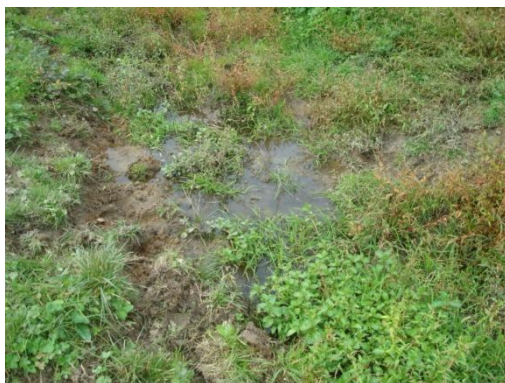
En amont du moulin Tourneau, le ru traverse un boisement puis le longe en rive gauche, la rive droite est pâturée et ne présente pas de ripisylve arborée.

Plus en amont, le ru circule au sein de pâtures humides, la ripisylve est inexistante.

Le ru est colonisé par un cortège d'hélophytes qui recouvrent le ru à plus de 75 %.

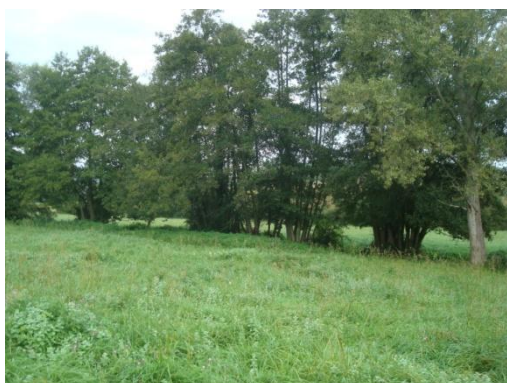
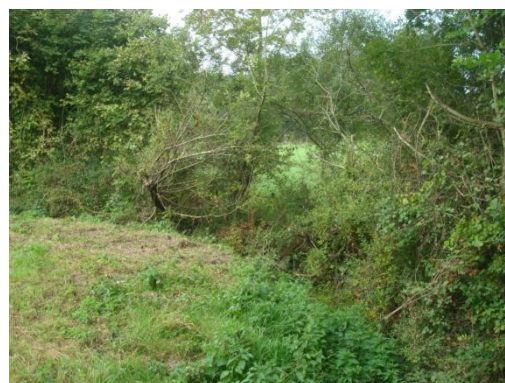
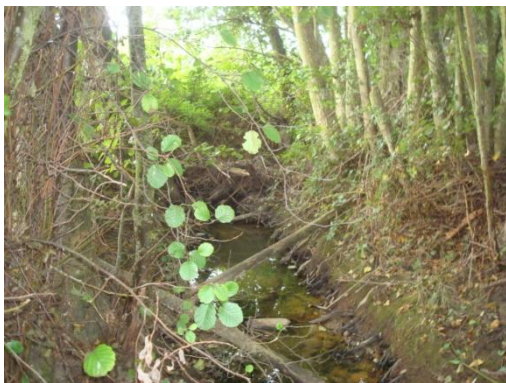
En amont de la confluence et jusqu'au hameau du « Criard » la ripisylve arborée est dense et continue sur les deux berges. La strate arbustive est clairsemée à très dense selon les parcelles.

La forte densité de la formation arborée sur les deux rives associée à une strate arbustive dominée par les ronces favorise la création d'un tunnel végétal au-dessus du ru limitant la croissance de la strate herbacée, les talus sont à nu et aucun macrophytes ne se développent dans le ru.

Cette ripisylve dense est partiellement perchée et instable ce qui favorise la création d'embâcles.

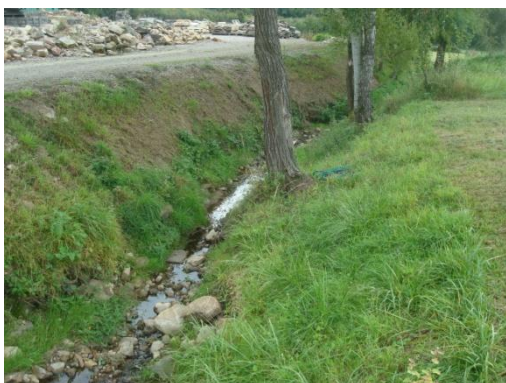
Au hameau Le Criard, sur la commune de Saint Mard de Vaux, les berges sont jardinées, tondues. La ripisylve est réduite à quelques alignements d'arbres.

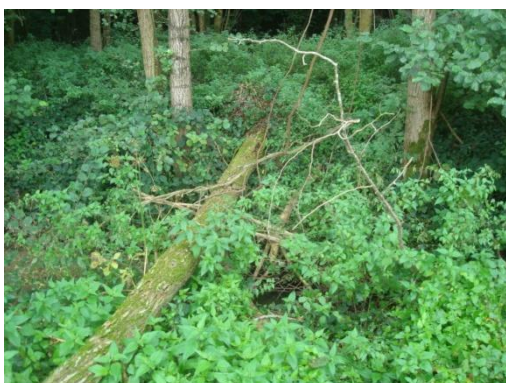
A la Step, la ripisylve perchée est instable et on note la présence de nombreux chablis.

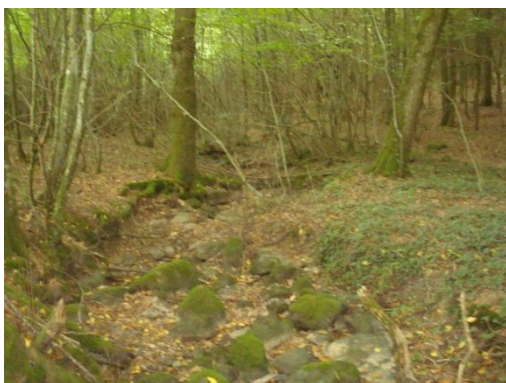
Le ru est à sec dans sa partie amont, en sous bois. Les blocs au fond du lit sont couverts de Fontinelles.

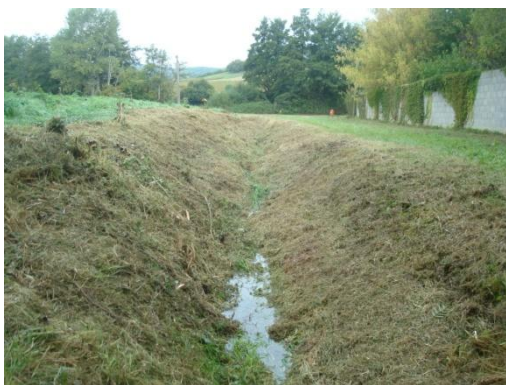
On relève un défaut d'entretien sur de nombreux linéaires se traduisant par une instabilité de la ripisylve et la présence de nombreux embâcles.

A l'opposé certains linéaires pourraient être entretenus de manière moins drastique (voir ci-contre l'entretien effectué en amont du moulin Baudis).

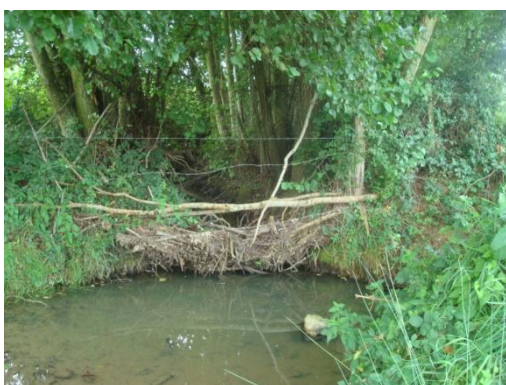
De nombreux embâcles sont observés sur le ru.

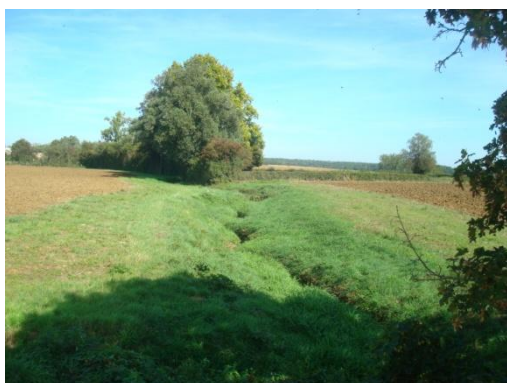
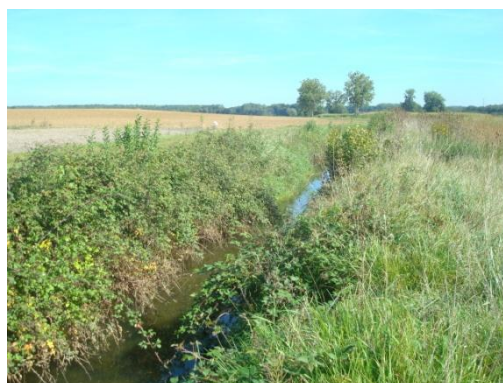
Sur l'essentiel de son cours, le ru de Givry s'apparente à un fossé agricole avec une ripisylve arborée absente ou insuffisamment développée et une strate arbustive tout au plus constituée d'un cordon de ronces implanté sur les merlons de curage.

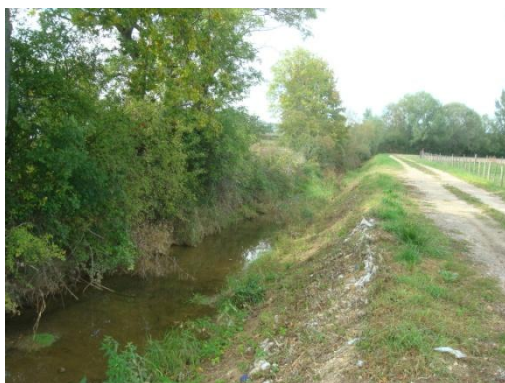
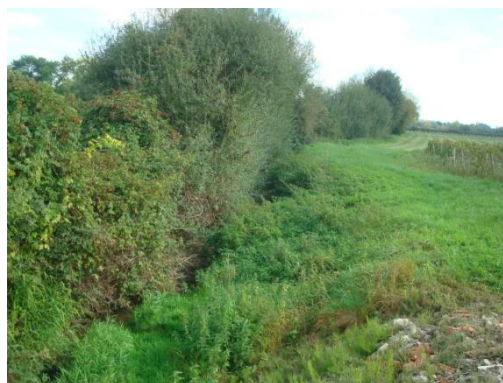
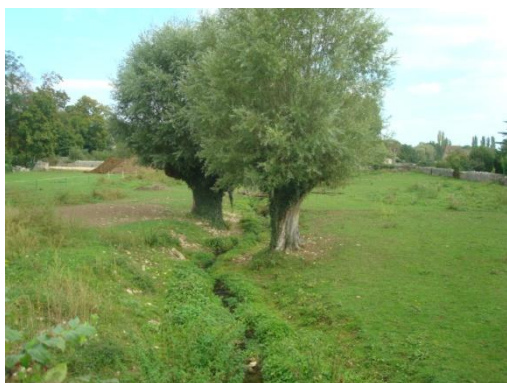
Sur ce tronçon la ripisylve arborée est alternativement présente en rive droite ou rive gauche. La strate arbustive est généralement présente au moins le long de la rive arborée. Cette configuration de la ripisylve est en partie liée aux pratiques d'entretien par fauchage intégral de la berge herbacée.

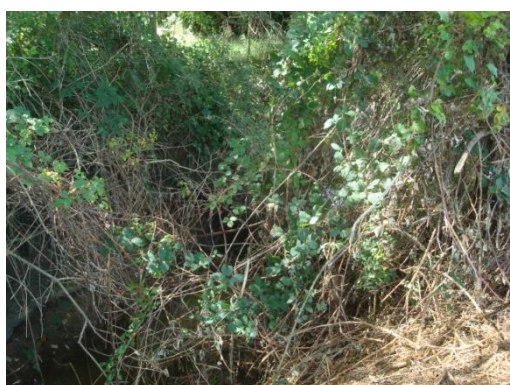
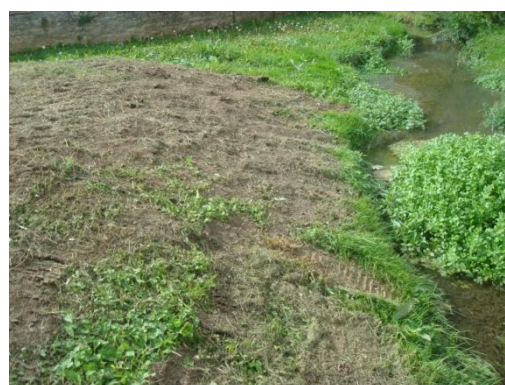
Cette configuration de la ripisylve s'interrompt au sein des pâtures ou seuls quelques saules blancs isolés subsistent.

Les pratiques d'entretien sont très inégales selon les parcelles allant de l'abandon à un entretien trop drastique.

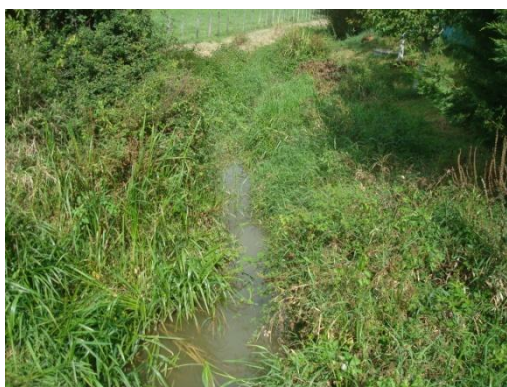
En amont de la confluence, les pieds de berges en pente douce sont favorables à l'installation d'un rideau d'hélophytes dominé ici par la Grande glycérie. Plus en amont, dans une zone courante, on observe quelques pieds de Potamogeton crépu et de Potamogeton dense – *Groenlandia densa* – espèce déterminante en Bourgogne.

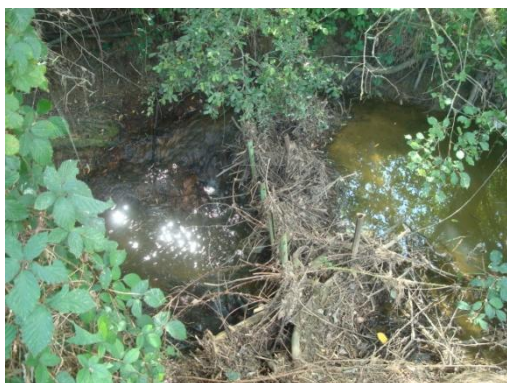
Au lieu-dit « Les Paquiers » quelques seuils rustiques mal conçus génèrent des accumulations de petits embâcles.

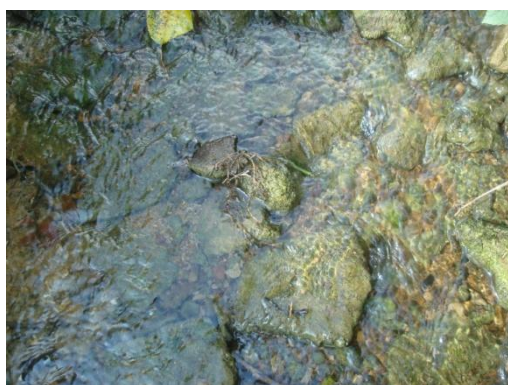
Sur l'ensemble du ru les potentialités d'accueil de la faune aquatique sont bonnes. Le substrat n'est pas colmaté par les vases, il est dominé par des sédiments minéraux de grande taille et par les granulats grossiers. On note la présence des espèces *Potamogeton crispus*, *Groenlandia densa* et la Fontinelle sur certains blocs. Les vitesses de courant sont importantes de 25 à 75 cm/s.

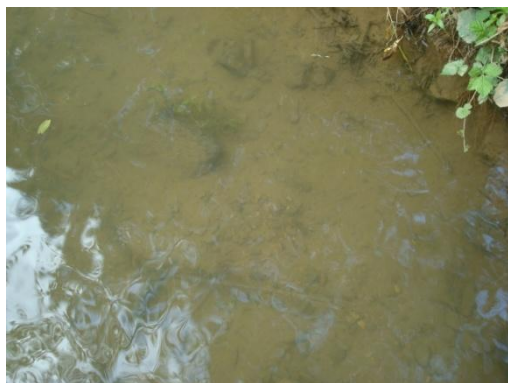
Lorsque les vitesses de courant diminuent, on retrouve un colmatage par les sables et limons. Les sédiments minéraux sont néanmoins toujours présents.

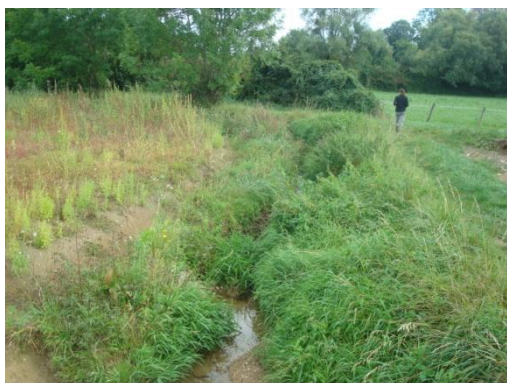
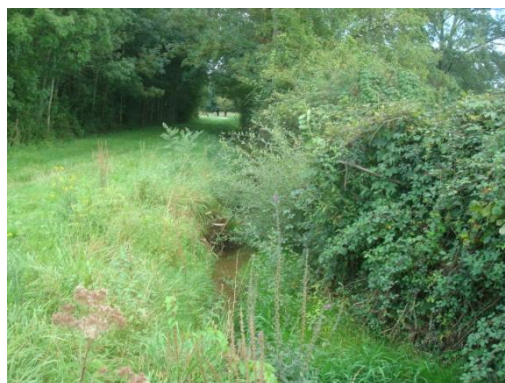
La ripisylve est peu présente sur ce tronçon. La strate arbustive est absente à clairsemée. Cette configuration permet le développement d'un cordon d'hélophytes le long des rives et la colonisation du lit par les hydrophytes.

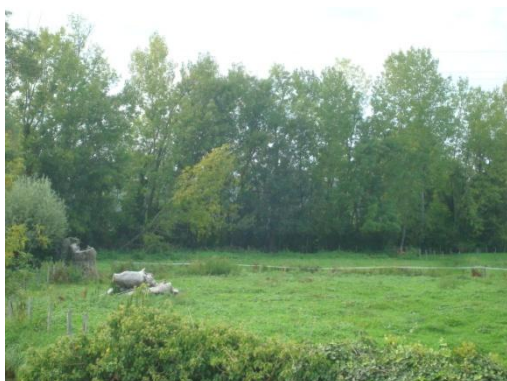
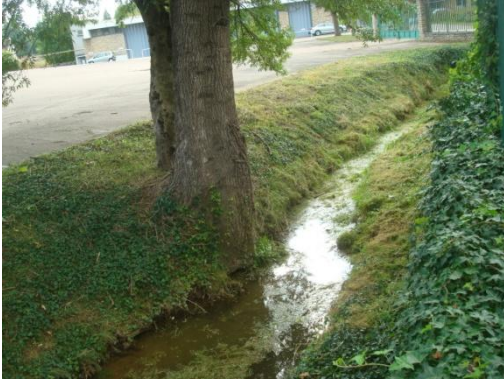
Un alignement de peuplier occupe la rive droite

En milieu urbain, les berges sont entretenues par fauchage sans exportation. L'apport des résidus de fauchage participe à la dégradation de la qualité du milieu.

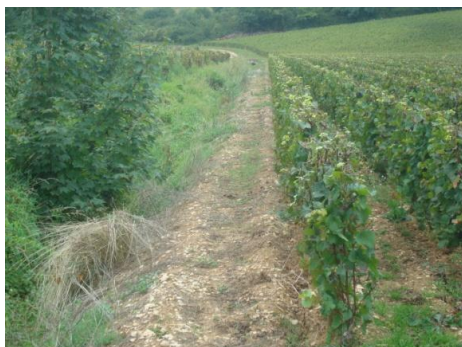
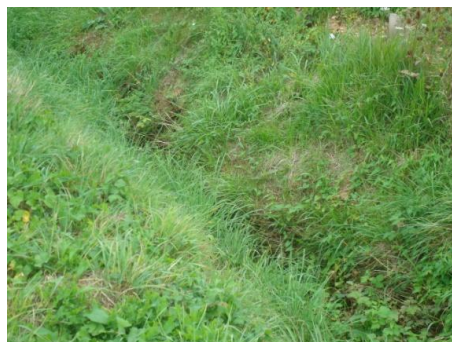
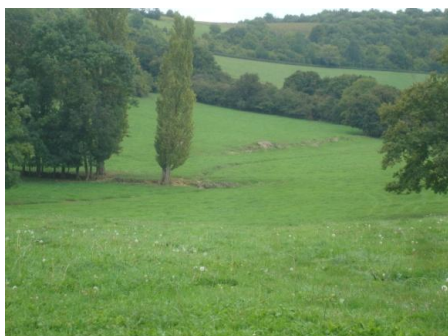
A l'amont de l'étang de Mercurey, le ru de Giroux traverse une zone viticole. La ripisylve est absente.

Puis le ru circule au sein de pâtures, la ripisylve se réduit à quelques arbres isolés.

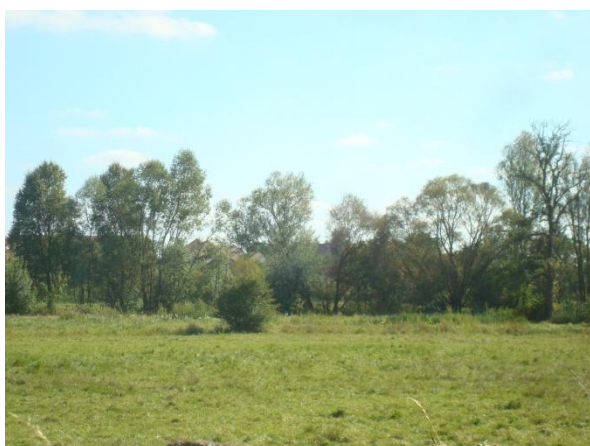
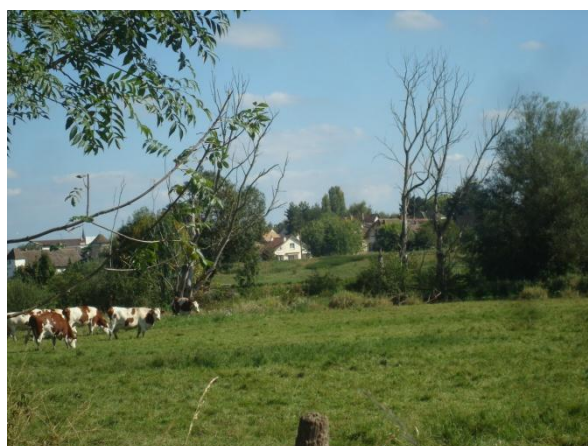
En amont de la confluence de la Thalie et jusqu'au franchissement de la bretelle de l'Autoroute la densité de la formation rivulaire diminue. La ripisylve se réduit à un cordon étroit (< à 2 m) composé de Saules blanc, d'Aulnes et de Frêne majoritairement. Quelques alignements de Peupliers sont implantés en haut de berge en amont du moulin de la Droux. La strate arbustive est clairsemée à absente au sein des pâtures.

Entre la bretelle de l'autoroute et l'A6, la ripisylve, se constitue d'un cordon étroit et dense d'Aulnes de classes de tailles homogènes.

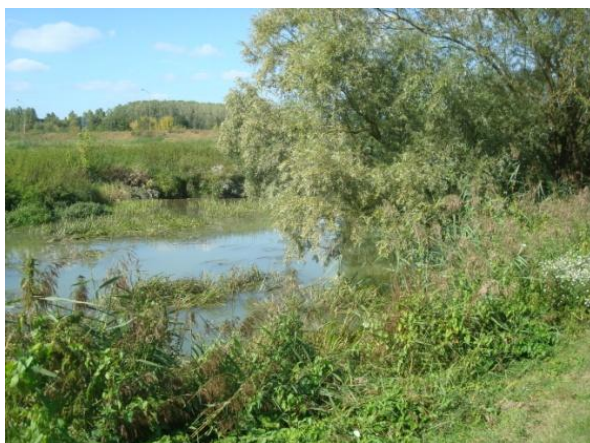
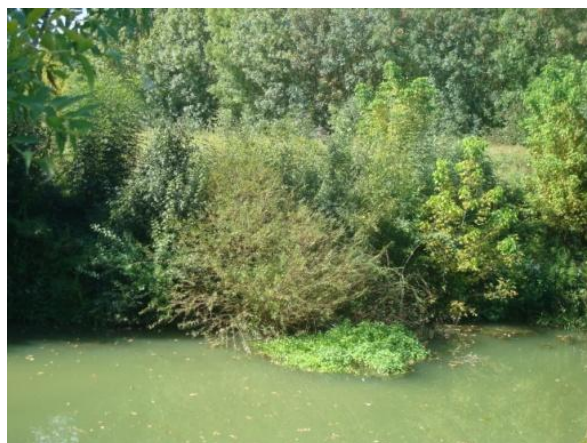
En amont de la confluence de la Thalie sur les secteurs plus ou moins dénudés de ripisylve, un cordon d'hélophytes s'installe composé de Roseaux, Sagittaire, Iris des marais et Salicaire.

Sur l'ensemble du tronçon, on observe un déséquilibre dans l'étagement de la végétation rivulaire. La ripisylve arborée est implantée à mi-talus (Saule blanc et Négundo pour l'essentiel). La strate arbustive dominée par les épineuses reste perchée et on observe que quelques bosquets arbustifs implantés en pieds de berges (saules arbustif, Cornouiller sanguin).

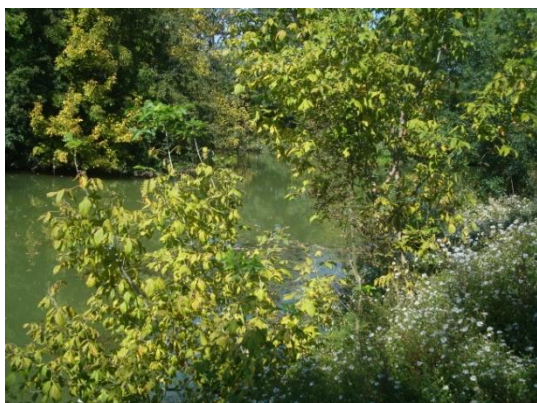
On note une faible diversité des essences arborées et arbustives. Le cortège floristique est d'autre part menacé par la présence du Négundo et de l'Aster américain.

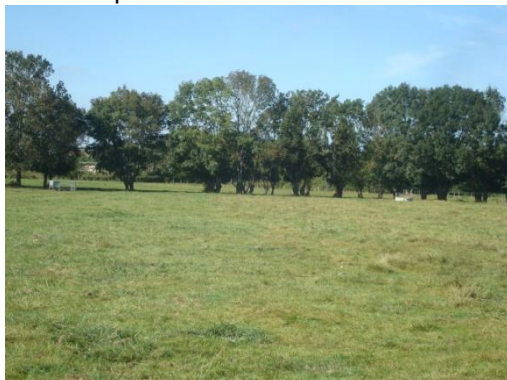
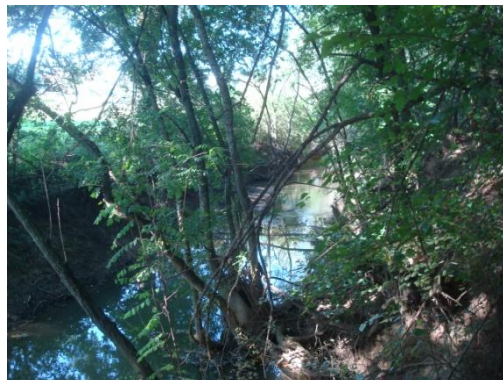
La ripisylve arborée sur ce tronçon est bien représentée mais constitue le plus souvent un cordon étroit < à 2 m. formé soit d'un peuplement linéaire de saules, certains sujets étant menés en têtard, soit d'un peuplement mieux équilibré, dominé par l'Aulne, accompagné du Saule blanc, du Frêne et du Chêne pédonculé

En aval de la D377, le talus en rive droite est colonisé par un taillis dense de robiniers. Le peuplement est instable et comporte de nombreux arbres encroués.

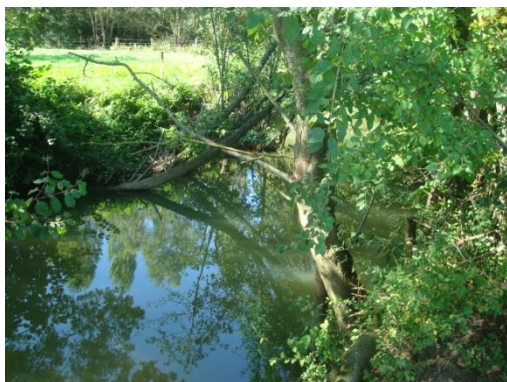
L'état sanitaire de la ripisylve est médiocre de nombreux Saules sont parasités par le gui ou montrent des signes de dessèchement.

Les Aulnes sont touchés par le Phytophthora sur ce linéaire.

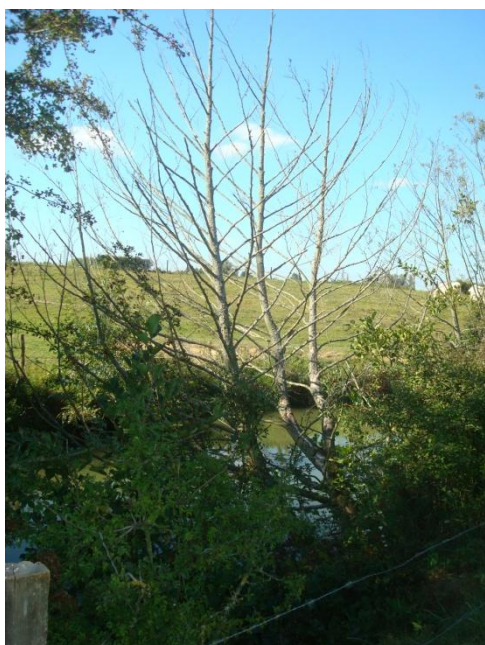
L'Aulne est la seule essence qui colonise le pied de berge sur ce secteur, le reste de la ripisylve se situe à mi-talus ou sur le haut de berge. Le maintien d'une formation ligneuse en pied de talus est compromis à moyen terme.

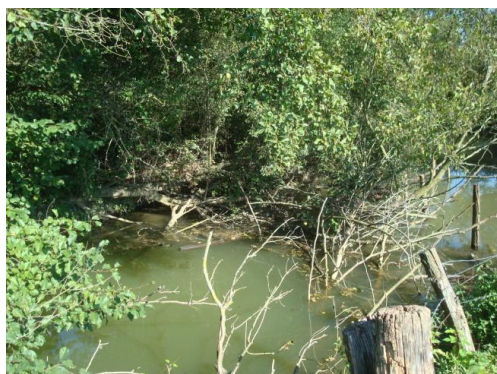
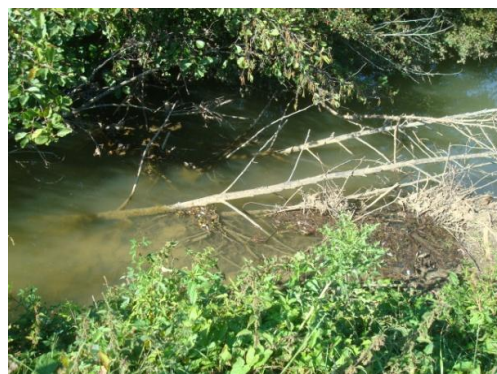
On note la présence de quelques amas d'embâcles sur ce tronçon, les embâcles favorisant l'accumulation de flottants en amont devront être gérés (extrait ou raccourci et fixé).

Le risque de formation d'embâcles sur ce linéaire est fort compte tenu de l'état sanitaire médiocre de la ripisylve.

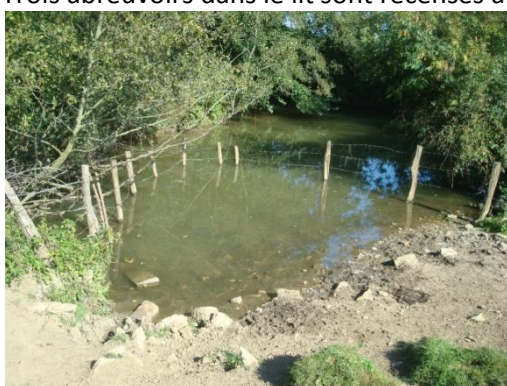
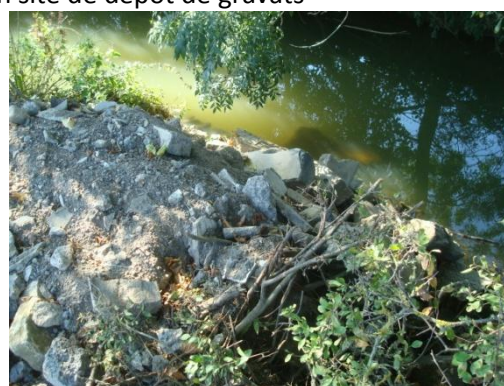
Trois abreuvoirs dans le lit sont recensés ainsi qu'un site de dépôt de gravats

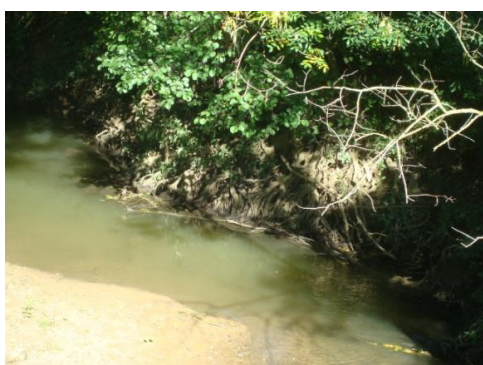
Les potentialités d'accueil pour la faune aquatique sont médiocres sur ce secteur. Le lit de la rivière est large avec une vitesse de courant faible. Le substrat est composé essentiellement de sables et de limons, on note la présence de quelques bois morts.

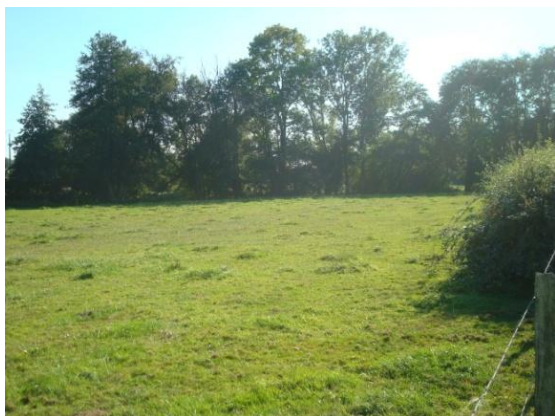
Trois moulins se situent sur ce tronçon. Le relèvement de la ligne d'eau induit l'installation d'une ripisylve perchée sur l'ensemble du linéaire situé sous l'influence des ouvrages.

Du moulin Freudin au moulin Moissonnier, la ripisylve, présente sur les deux rives, est formée d'un cordon étroit et continu d'Aulnes, de Saules blancs et de Frênes. La strate arbustive est clairsemée

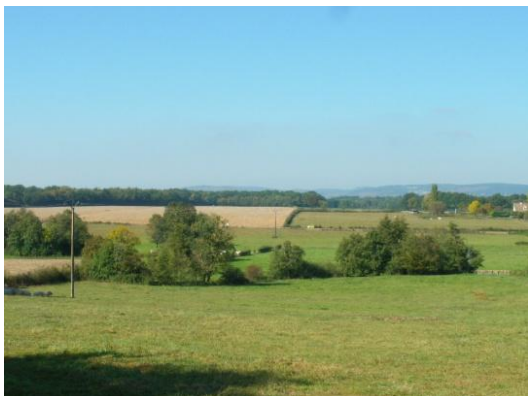
En amont du moulin Moissonnier et jusqu'au moulin d'Hirley, la Corne est bordée d'une ripisylve discontinue, peu dense, constituée de bosquets arborés et arbustifs.

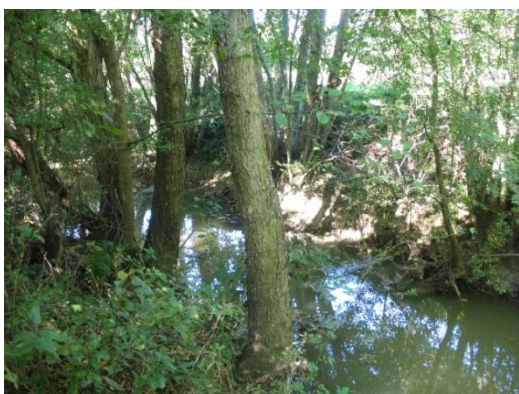
En amont du moulin d'Hirley la ripisylve continue se constitue d'un peuplement dense de perches d'Aulnes et de Saules blancs, perchés et de ce fait plus ou moins instables.

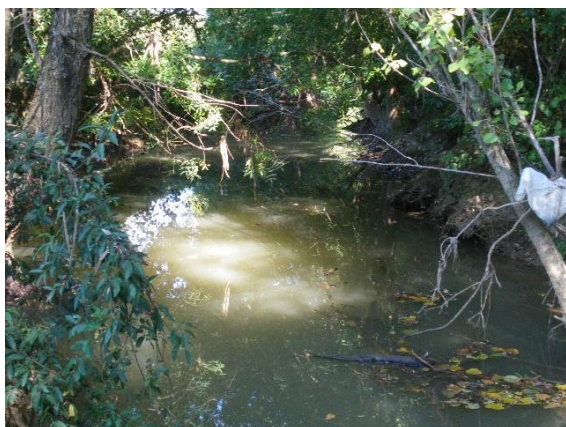
L'habitat sur ce secteur est similaire au précédent, les sables et limons dominent le substrat avec des écoulements lents (zone d'influence du moulin). Les potentialités d'accueil sont médiocres.

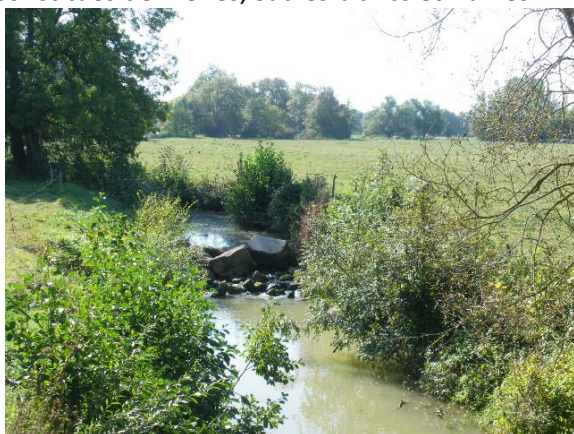
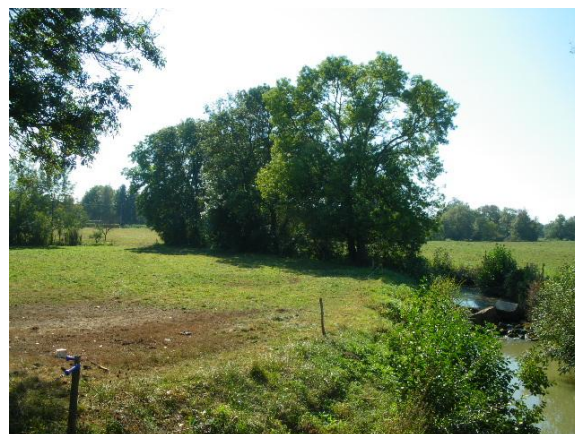
Du Château Gaillard au moulin de la Charmée, la ripisylve est réduite à quelques bosquets isolés constitués de Frênes, Saules blancs et Aulnes.

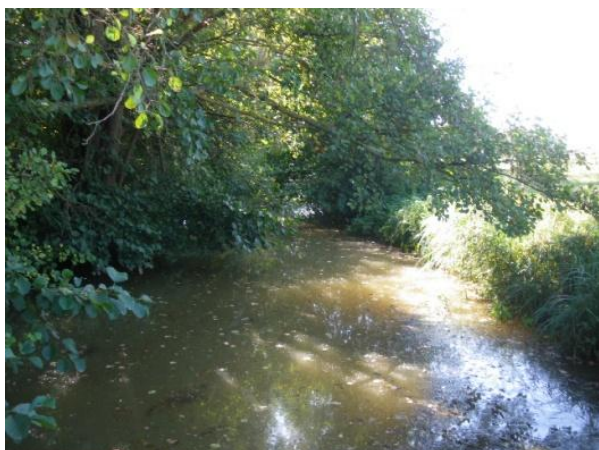
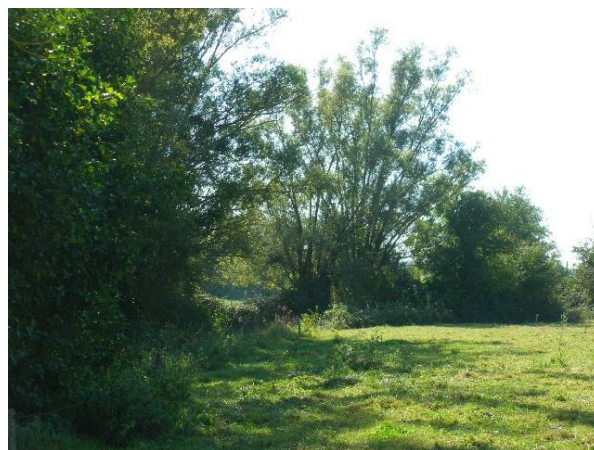
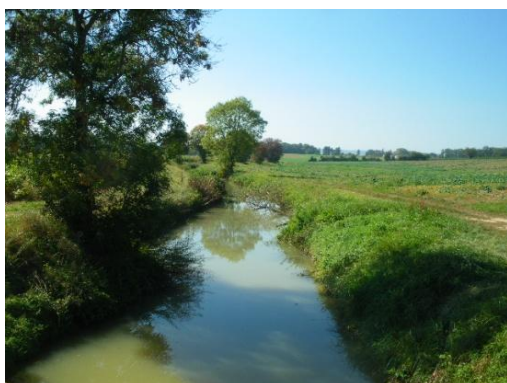
En amont du moulin de la Charmée jusqu'au franchissement de la RD49, la ripisylve n'est présente que sur la rive droite. Elle constitue un cordon étroit constituée d'une seule rangée d'arbres et s'élargie localement le long de la RD47. Le peuplement est diversifié composé d'Aulnes, de Frênes et Saules blancs dont certains menés en têtard. La densité du peuplement est équilibrée (6-15 m).

La strate arbustive est dominée par les ronces au sein des pâtures.

En amont du franchissement de la RD47, la Corne traverse une zone cultivée. La ripisylve est absente ou réduite à quelques arbres isolés et perché sur le haut de berge.

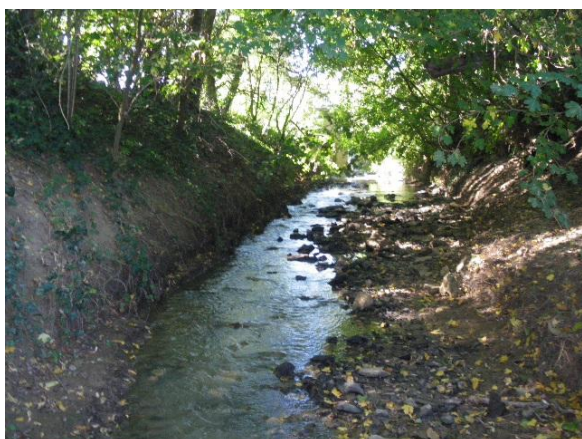
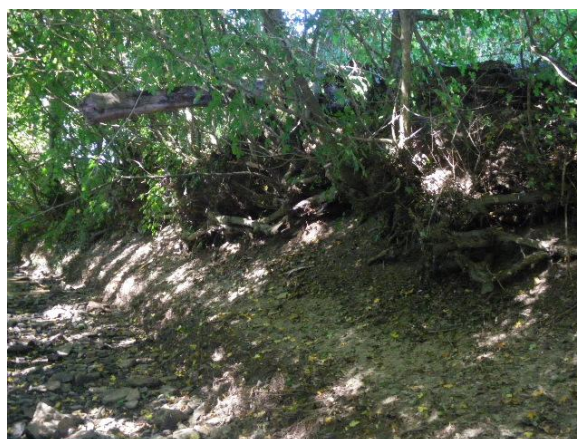
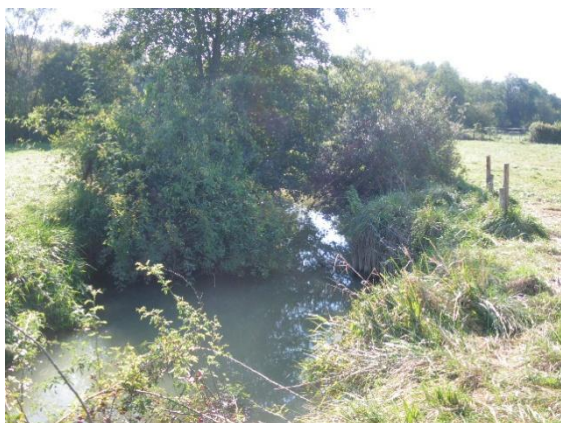
En aval du moulin de Blot, la ripisylve dominée par l'Erable champêtre et le Sureau noir est perchée sur les deux berges. L'ombrage associé à la présence de talus abrupt subissant des variations du niveau d'eau limite fortement l'implantation de la strate herbacée et la colonisation végétale du talus

Du moulin de Blot à la confluence du ru des Curles, les berges sont de nouveau faiblement colonisées par les strates arborée et arbustive

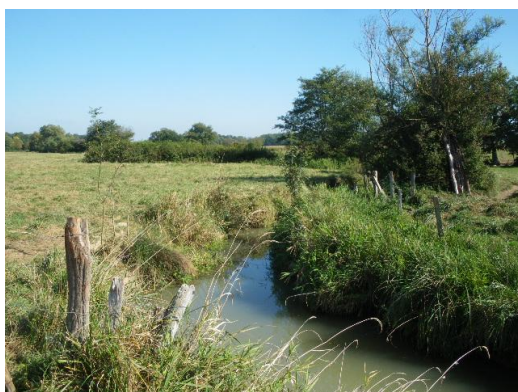
En amont de la confluence du ru des Curles la ripisylve, au sein des pâtures est réduite à quelques arbres isolés.
