**« ETUDE DE LA DYNAMIQUE ALLUVIALE ET DE LA CONTINUITE ECOLOGIQUE  
SUR LE BASSIN VERSANT DE LA CORNE »**

**- Etude préalable au contrat des rivières du Chalonnais -**

**RAPPORT DE PHASE 1 - ANNEXES**  
**VOLET B : Diagnostic de la végétation rivulaire**  
*Novembre 2011 (mise à jour : janvier 2012)*

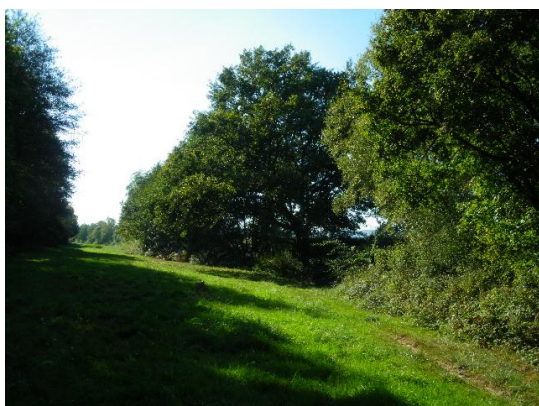
La formation se densifie en rive droite le long du bois de la Dame. La Corne est alors bordée par un cordon étroit d'essences forestières et rivulaires séparé du bois par une bande herbacée fauchée.

La strate arbustive est dominée par les épineuses. Elle comporte l'Aubépine monogyne et l'Aubépine à deux styles, l'Eglantier, la Ronce et le Prunellier. Le Fusain et le Cornouiller sanguin sont présents.

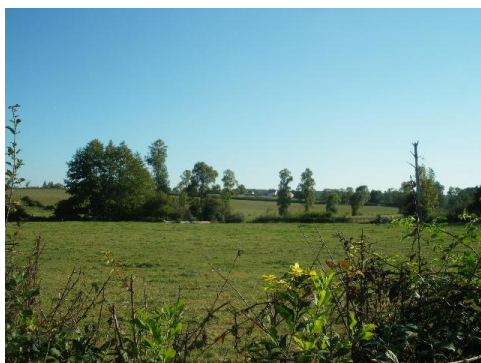
En amont du bois de la Dame, la formation est moins dense, constitué de bosquets arborés discontinus dominés par l'Aulne et le Saule blanc.

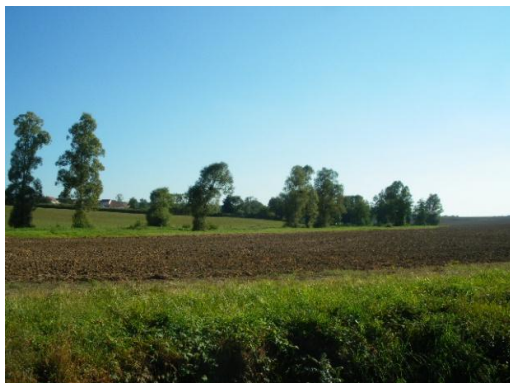
Amont confluence ru de la Ratte

En amont de la confluence du ru de la Ratte, la ripisylve est réduite à quelques arbres isolés. La formation se densifie en amont au lieu-dit « le Champ Perrot » et constitue un cordon étroit inférieur à 2 m de large.

La strate arbustive est absente à très clairsemée.

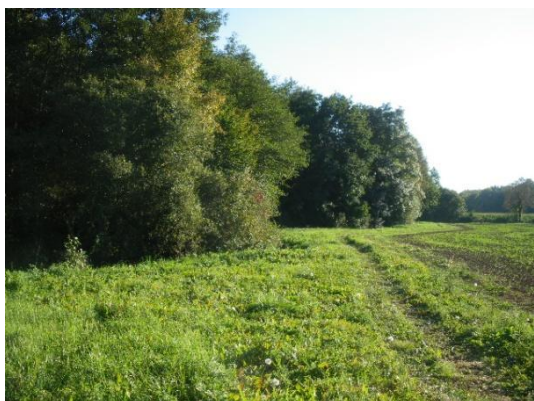
La ripisylve est perchée sur les deux rives, seules quelques cépées d'aulnes colonisent le pied de talus. L'ombrage important et les talus abrupts limitent par ailleurs la colonisation par les herbacées.

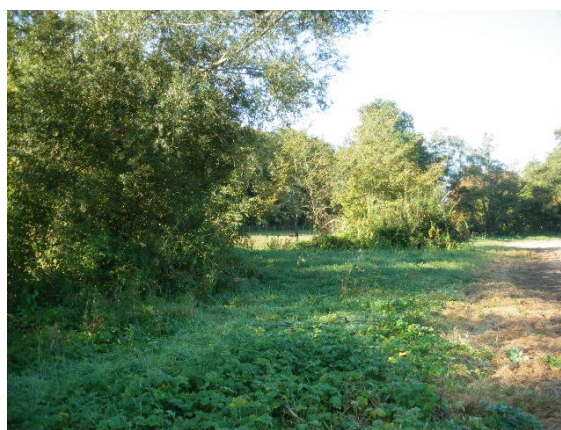
Le long du Pré Bougelin, la Corne subit un entretien type fossé agricole. L'absence de végétation ligneuse sur les berges favorise la colonisation des macrophytes (Baldingère sur les talus et Ccallitriche, Petite Glycérie et Lentille d'eau au fond du lit).

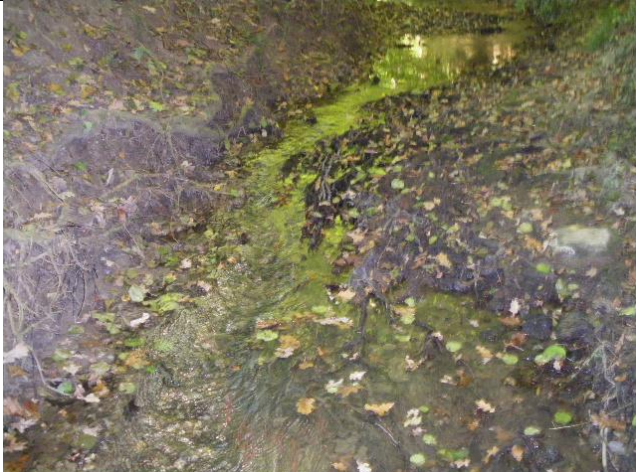
<p>A proximité du Ponneau (relevé H29), les substrats se diversifient, on note la présence importante de sédiments minéraux de grandes tailles ainsi que de nombreux bois morts et d'un système racinaire apparent important, pouvant servir de caches pour la faune piscicole.</p>										
<p><b>Relevé H29</b>  Note globale : <b>11/20</b>  Potentialité d'accueil : <b>Moyenne</b></p> <p>N = n.n' : mesure l'hétérogénéité de l'habitat (échelle /45)  H = S.V : mesure la qualité de l'habitat dominant sur la station (échelle /45)  H' = S'.V' : mesure la qualité de l'habitat le plus biogène de la station (échelle /45)  <math>m = \sqrt{N} + \sqrt{H} + \sqrt{H'}</math> (échelle /20)</p>

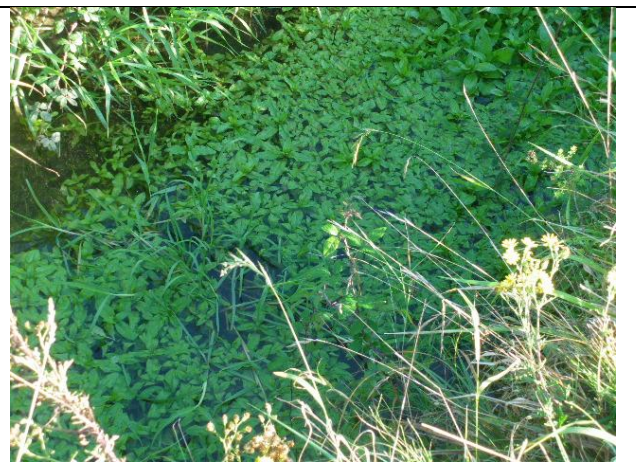
<p>Sur ce secteur, le cours d'eau est sous l'influence de l'ouvrage de l'étang des Varennes. Le substrat se compose de sables et de limons. Le fort ensoleillement permet le développement des spermaphytes et notamment des Callitriches.</p> <p>On note également la présence de nombreux hélophytes proche de la confluence telles que <i>Phalaris arundinacea</i>, et les espèces <i>Myosotis palustris</i>, <i>Nasturtium officinale</i>, <i>Veronica anagalis aquatica</i>, <i>Lythrum salicaria</i>, <i>Pulicaria dysenterica</i>.</p>										
<p><b>Relevé H27</b>  Note globale : <b>6,9/20</b>  Potentialité d'accueil : <b>Médiocre</b></p> <p>N = n.n' : mesure l'hétérogénéité de l'habitat (échelle /45)  H = S.V : mesure la qualité de l'habitat dominant sur la station (échelle /45)  H' = S'.V' : mesure la qualité de l'habitat le plus biogène de la station (échelle /45)  <math>m = \sqrt{N} + \sqrt{H} + \sqrt{H'}</math> (échelle /20)</p>

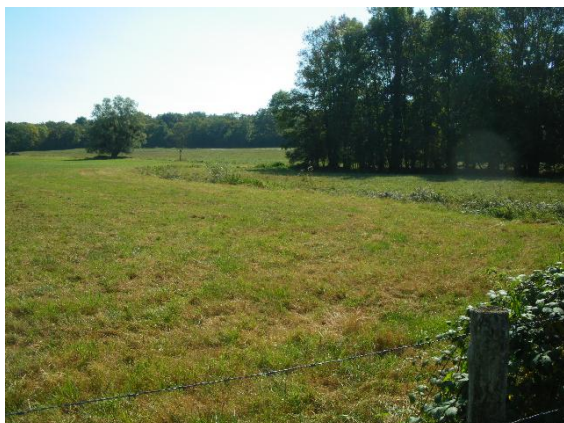
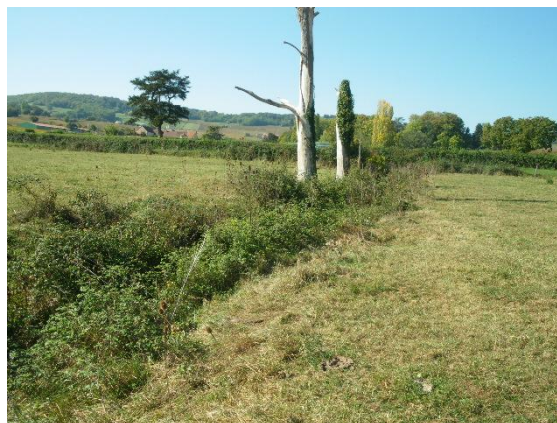
De la Petite Prée à la Guiche, la strate arborée est le plus souvent totalement absente, la strate arbustive est dominée par les ronces, qui constituent un cordon continu en crête de berge sur les deux rives.

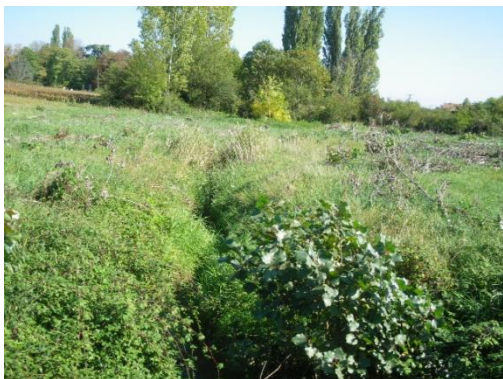
En amont du hameau de la Guiche, la Corne longe une Step et reçoit les eaux de cette dernière. Les berges sont herbacées

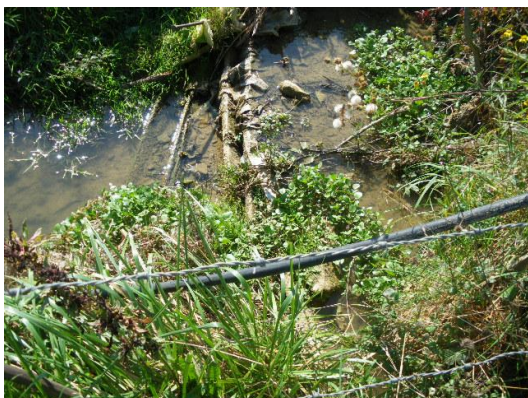
Aucun embâcle observé, mais présence d'un pylône en travers

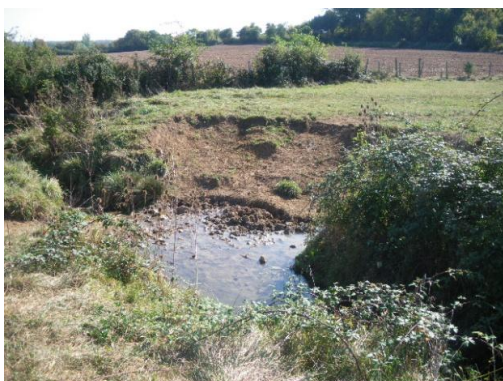
Deux sites d'abreuvement sont observés.

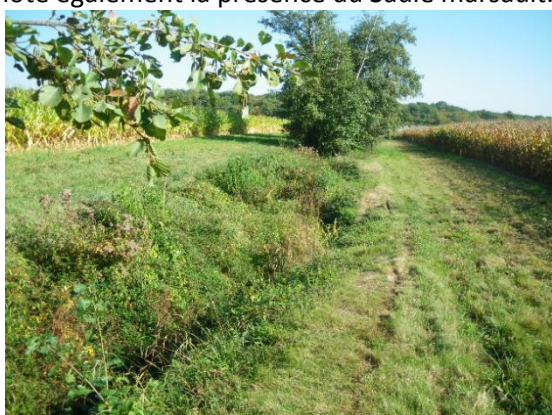
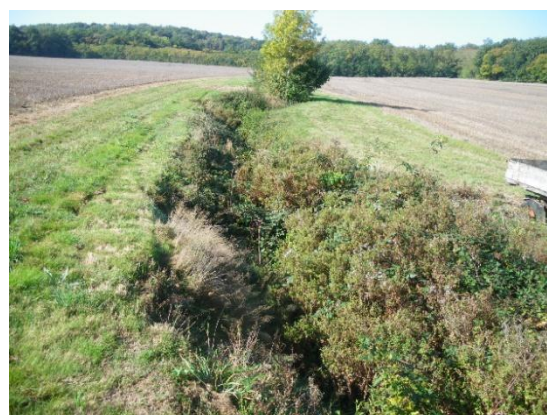
La ripisylve arborée est insuffisamment présente sur ce linéaire tout au plus représentée par quelques arbres isolés. Les berges herbacées sont fauchées tous les ans. Le lit est enherbé avec un cortège floristique dominé par le hélrophytes et les plantes de milieux frais –Epilobe hirsute, Menthe aquatique, Jonc glauque, Morelle douce-amère, Carex, Myosotis des marais, Pulicaire dysenterique, Salicaire...

Quelques baliveau de Frênes, Erables champêtre et Chêne pédonculé sont présent sur les talus, on note également la présence du Saule marsault.

L'absence de ripisylve est directement liée aux pratiques d'entretien avec fauche de la bande enherbée jusqu'à la crête de berge. Le potentiel de régénération d'une ripisylve est présent le long du ru.

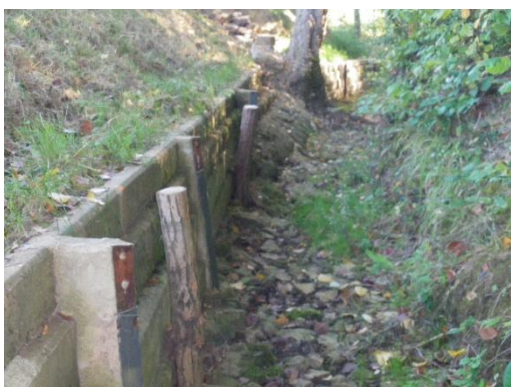
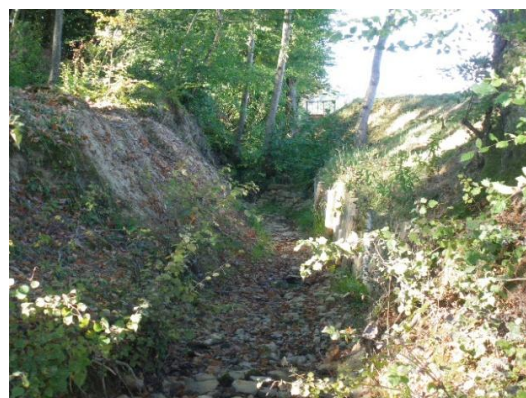
En amont de la confluence avec la Corne, le ru longe un bassin en rive gauche. Le ru est encaissé avec une ripisylve perchée partiellement déstabilisée en rive droite et des protections de berges rustiques le long de la rive gauche tentant de maintenir les talus au substrat très friable.

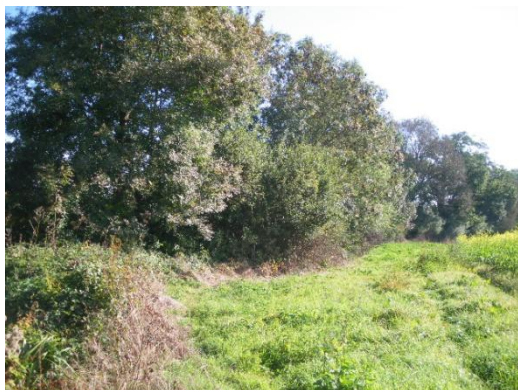
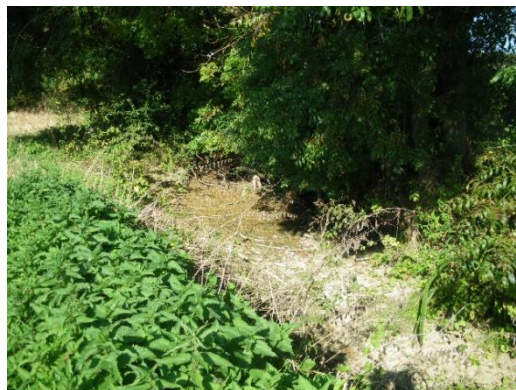
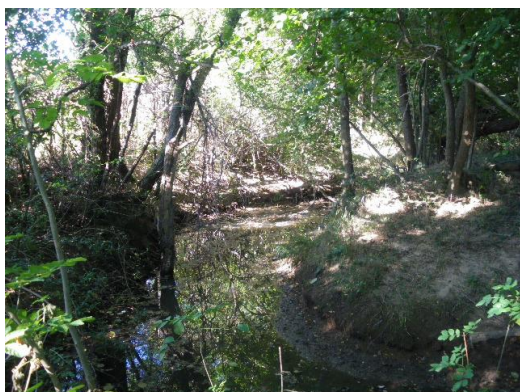
Ce ru de petit calibre (inférieur à 3 m de large) est bordé sur l'essentiel du linéaire par une ripisylve arborée étroite et continue sur les deux rives.

La strate arbustive est absente à clairsemé en aval de Faugouret et localement dense en amont.

Le ru est quasiment à sec lors de notre passage. L'ombrage important de la strate arborée limite le développement de la couverture herbacée. Le fond du lit est colonisé dans les zones les plus lumineuses par le Poivre d'eau (*Polygonum hydropiper*).

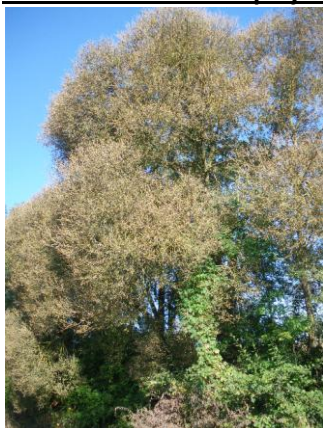
Les saules blanc présentent des signes de dessèchement, le phytophthora est présent sur le linéaire.

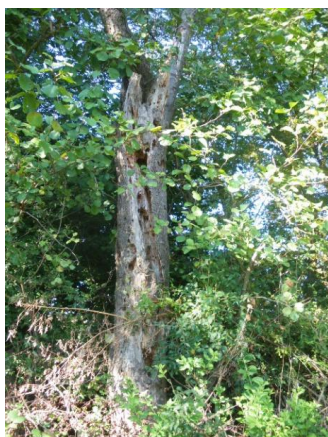
Le peuplement rivulaire dense constitue un site d'accueil pour la faune.

La présence d'arbres morts sur pied est favorable à la diversité faunistique.

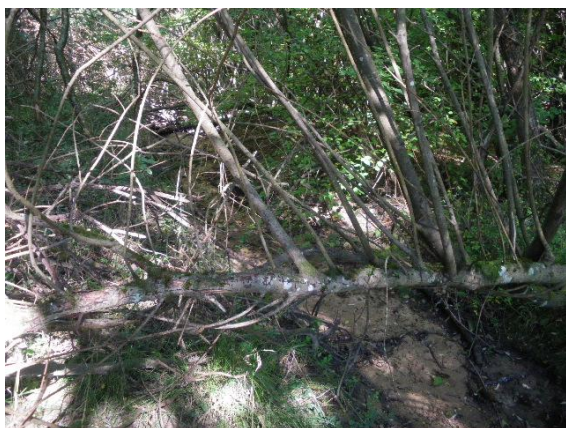
En amont, le ru de la Fontaine couverte alimente et traverse un étang.

En amont de l'étang, le ru toujours à sec, s'écoule au travers un boisement humide constitué d'une saulaie cendrée sous aulnaie. Le frêne et le Chêne pédonculé sont présents.

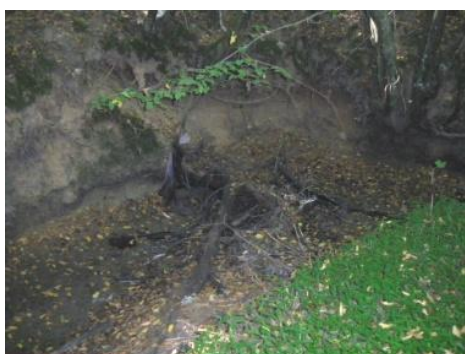
Le ru est à sec lors de notre passage. Quelques bois morts de petit diamètre améliorent la diversité des habitats.

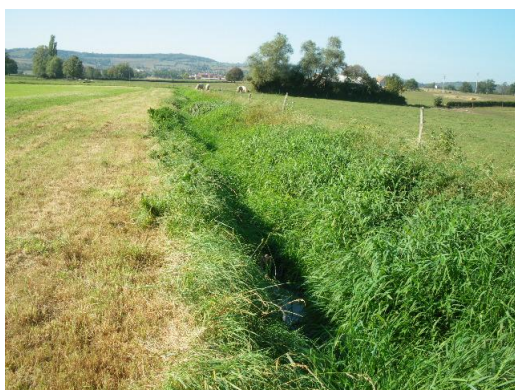
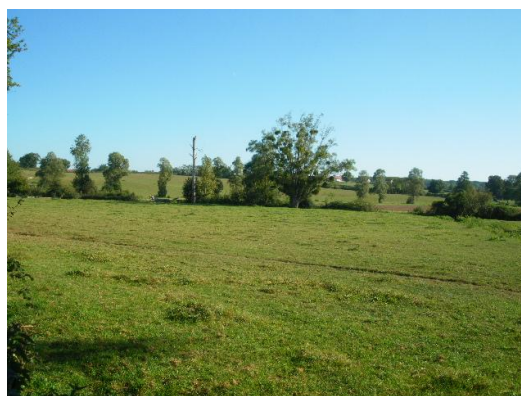
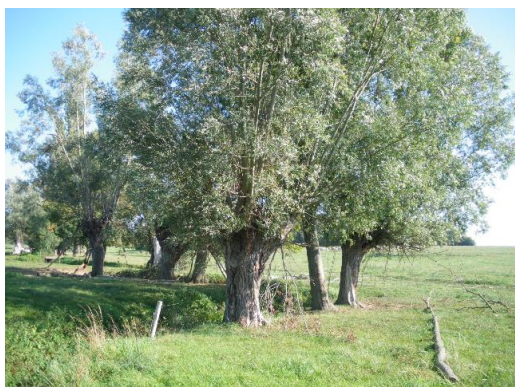
La ripisylve sur ce tronçon de ru de la Ratte, est absente ou réduite à un cordon arboré peu dense. La strate arbustive est également clairsemée à absente.

Le long des pâtures la ripisylve se constitue d'alignements discontinus de Saules blancs menés en têtard associé à quelques Frênes.

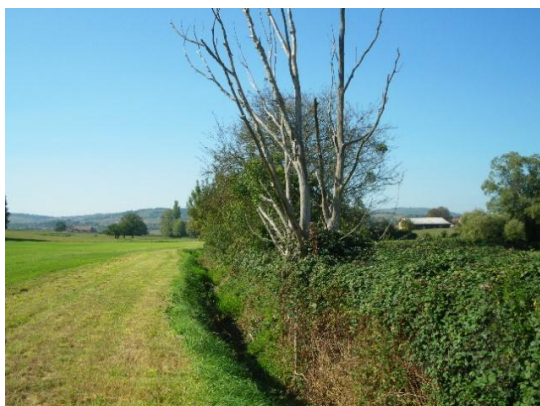
Quelques linéaires situés entre le Moulin Perreau et la Tuilerie montrent une ripisylve dominée par les épineuses, perchée sur le haut de berge et taillée à une hauteur de 1,20 m environ

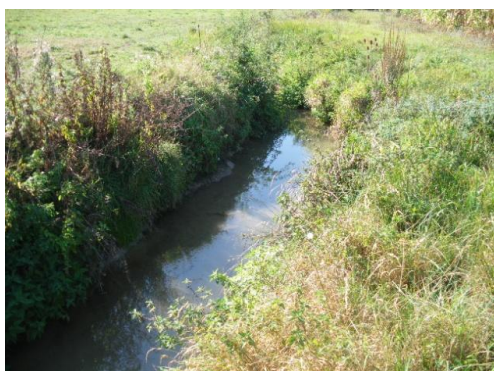
Les talus abrupts sur une partie du linéaire sont peu propices à l'installation d'un cordon d'hélophytes en pied de berge.

Quelques linéaires au talus en pente plus douce sont favorables à l'installation de macrophytes (Baldingères, Véronique mouron d'eau et Callitriche)

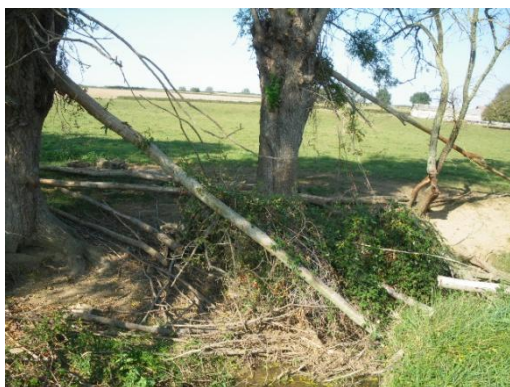
Un gros embâcle, constitué par le houppier d'un saule têtard perturbe les écoulements. On note par ailleurs la présence de nombreux petits branchages dans le lit, notamment liée à la réalisation de taille d'entretien des arbres têtard, entretien réalisé sans exportation ni mise en stères.

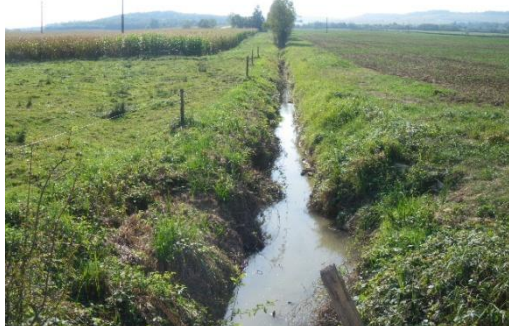
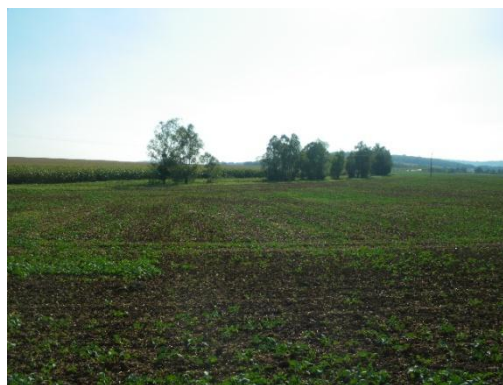
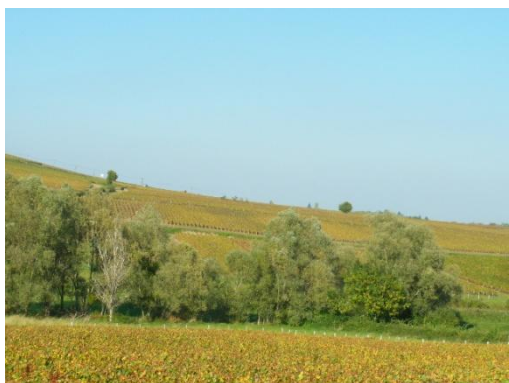
La ripisylve arborée est quasiment absente sur ce tronçon, réduite à quelques arbres isolés. La strate arbustive est également quasi inexistante sauf très localement en amont du bassin, où, dominée par les ronces, elle constitue un bosquet dense recouvrant le ru sur une trentaine de mètres.

En amont du moulin de la Ratte, le ru traverse une zone viticole. Il est bordé de part et d'autre par une pâture.

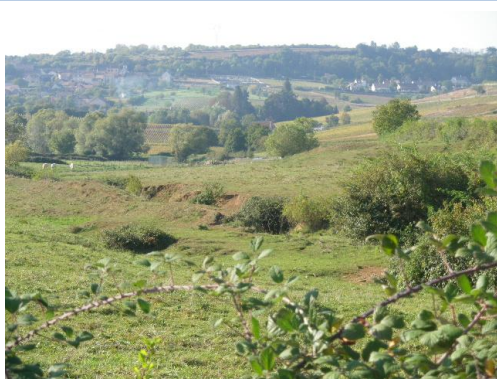
En amont du bassin, le ru traverse une pâture. Le lit non protégé d'une clôture montre des signes de piétinement sur la quasi totalité du linéaire.

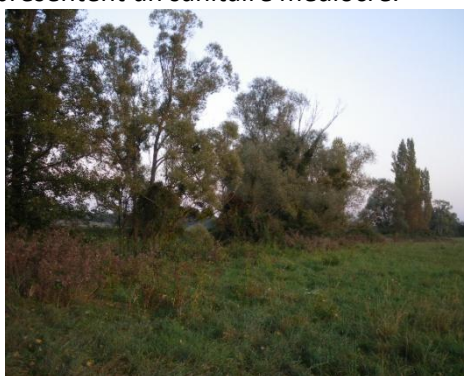
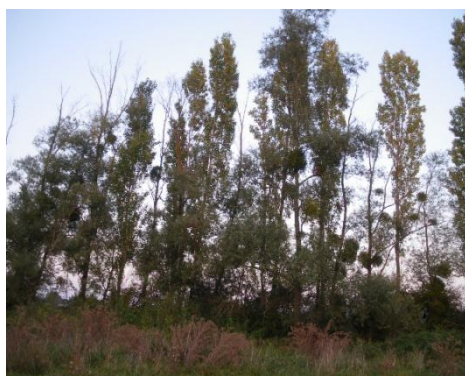
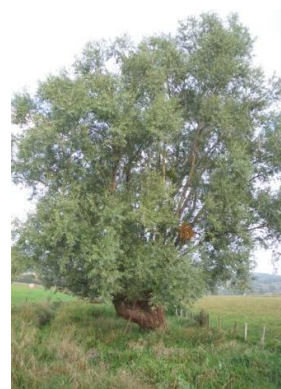
Dans la traversée des pâtures, la strate arborée est absente ou constituée tout au plus de quelques arbres isolés (Saules blancs, Noyer et peuplier d'Italie). En aval de la N80, de nombreux Saules blancs présentent un sanitaire médiocre.

La strate arbustive, lorsqu'elle est présente est très largement dominée par les ronces.

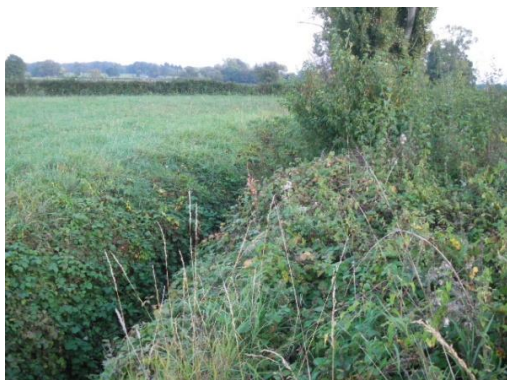
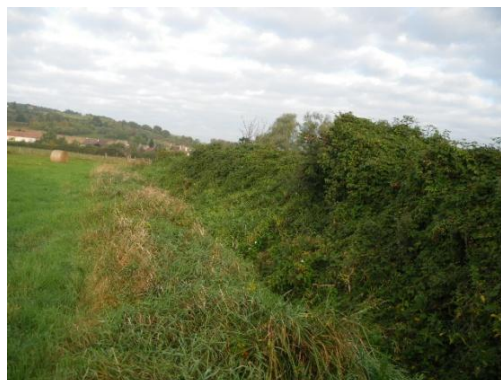
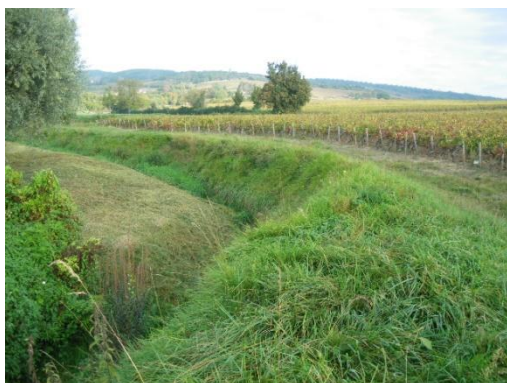
Le long des cultures ou des chemins agricoles la représentation des strates arborée et arbustive est encore plus faible, le ru sur certains linéaires s'apparente à un fossé agricole

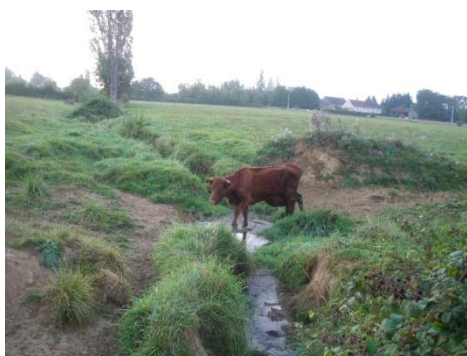
Les abreuvoirs dans le lit et la circulation du bétail dans le cours d'eau constituent l'un des points noirs de ce petit ru.

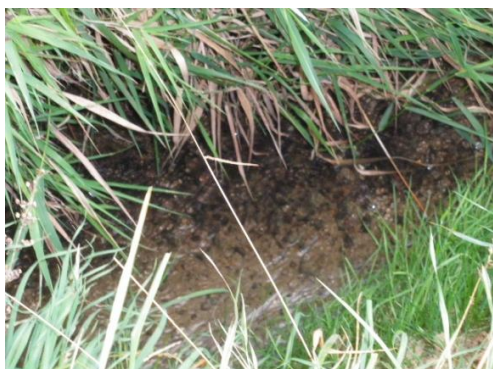
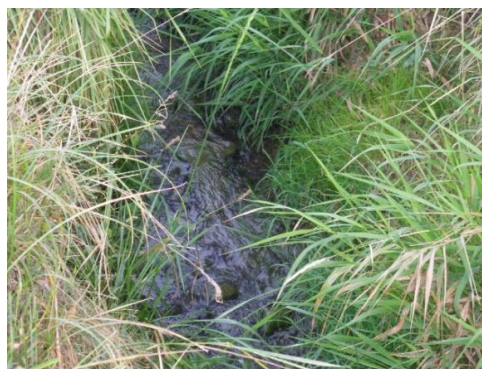
### Relevé H34

Le ru entre la N80 et le lieu-dit Tambourinette présente une alternance de zones courantes et de zones lenticules. Les rétrécissements de la section d'écoulement favorisent la mise en vitesse des écoulements et le maintien d'un substrat peu ou pas colmaté. Sur ces sections rétrécies la qualité de l'habitat aquatique est bonne.

Note globale : **12,5/20**

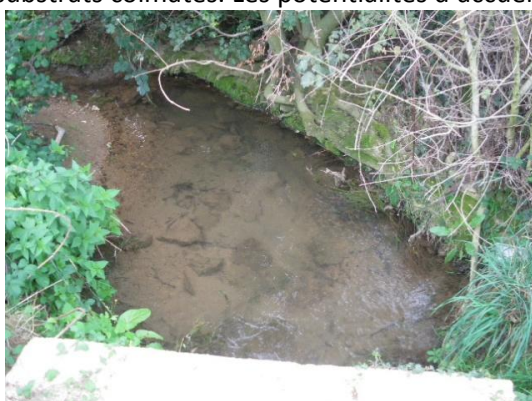
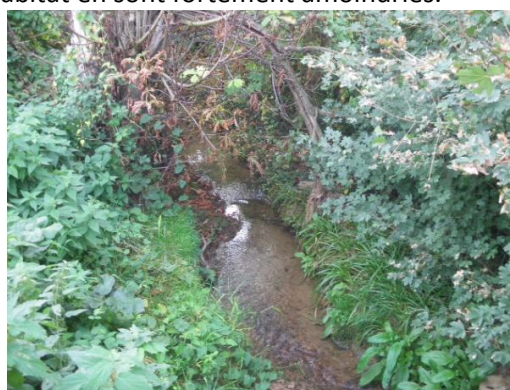
### Relevé H35

A l'opposé les sections surcalibrées présentent des vitesses d'écoulement faibles et uniformes et des substrats colmatés. Les potentialités d'accueil de l'habitat en sont fortement amoindries.

Note globale : **5,6/20**

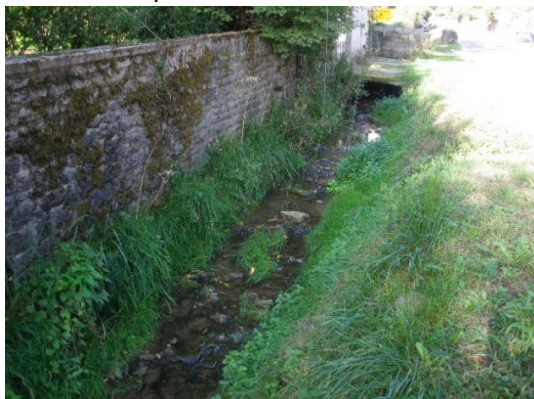
Dans la traversée de Jambles, le ru s'apparente par secteur à un fossé en bord de route, aux berges artificielles et/ou fauchées.

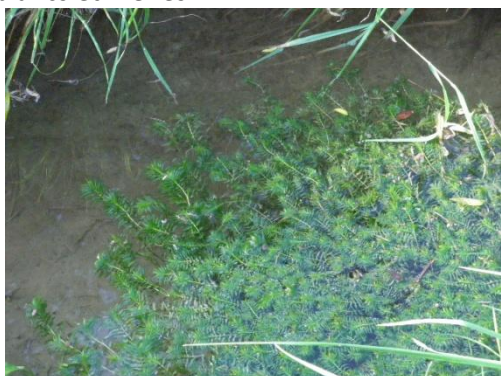
La ripisylve est peu présente sur ce tronçon. Les linéaires arborés sont généralement perchés et sont plus des haies de fonds de jardins que des peuplements rivulaires. Ils comportent des Peupliers d'Italie, des Erables sycomore, des Noyers, des Marronniers, des Charmes associés à quelques Saules blancs et Frênes.

Dans la traversée de Jamble on note la présence de *Groenlèndia densa* –Potamot dense – Espèce végétale déterminante en Bourgogne

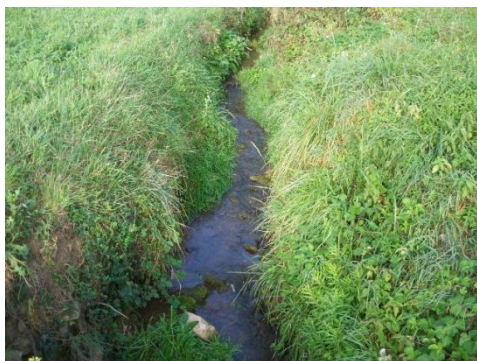
H36'

Cette portion présente une bonne potentialité d'accueil. On observe une dominance des granulats grossiers et une vitesse dominante de 25 à 75 cm/s. Les hélophytes sont également présentes avec *Veronica beccabunga*, *Epilobium parviflorum*, *Apium*.

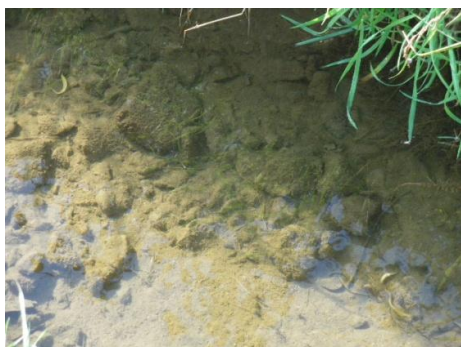
H36

Les potentialités d'accueil diminuent lorsque l'écoulement ralenti (H26'). Sur ces portions les blocs et les granulats sont encore présents mais colmatés par les limons.

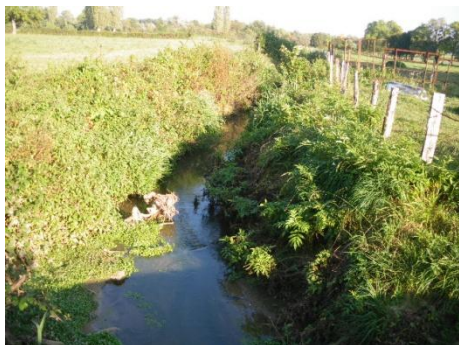
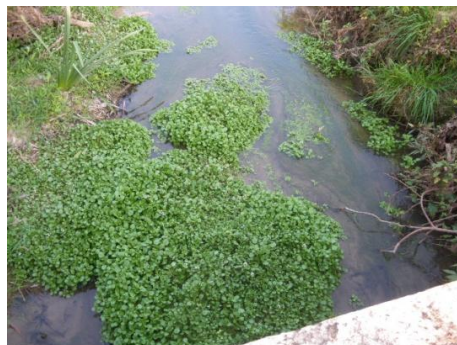
Dans la traversée des pâtures et des cultures la ripisylve est absente ou réduite à quelques arbres isolés, la strate arbustive est clairsemée. Le fort ensoleillement du ru favorise dans les sections élargies la prolifération du Cresson des fontaines et des algues filamenteuses.

Le long de la station d'épuration, le ru est bordé d'une ripisylve dense dominée par le Frêne et l'Aulne.

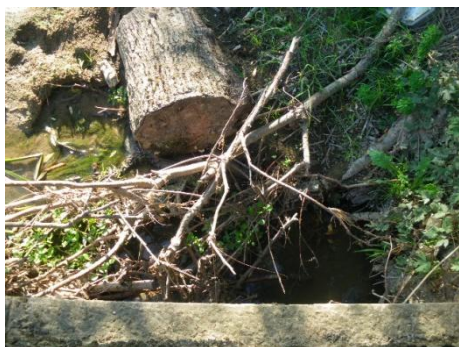
De nombreux embâcles sont observés en aval de la Step, souvent liés à de mauvaises pratiques d'entretien.

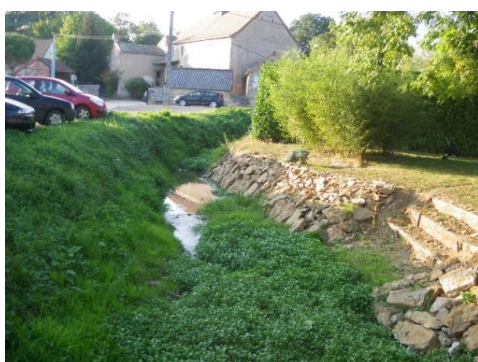
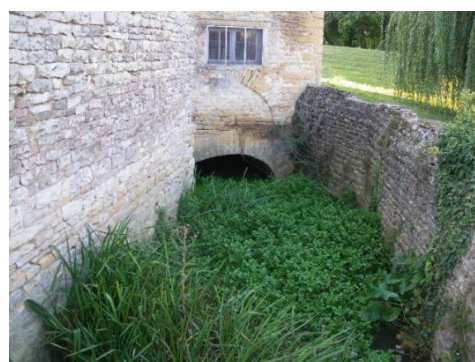
La traversée de Saint-Désert se traduit par de nombreuses protections de berges artificielles et des berges herbacées entretenues par tontes ou fauchage. Les strates arborée et arbustive sont quasiment inexistantes ou plantées d'essences inadaptées (Bambou, Sumac, Thuya...). L'éclaircissement important du ru favorise le développement du Cresson des Fontaines, sur les gros blocs se développent quelques touffes de Fontinelles.

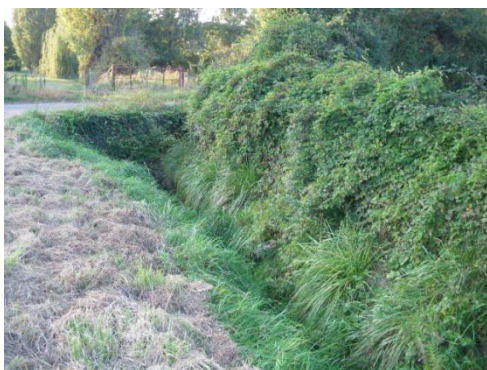
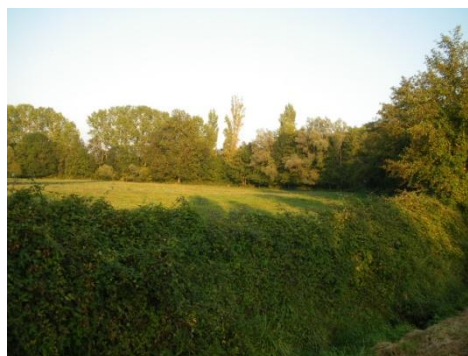
En amont de Saint-Désert, le ru traverse de nouveau des zones prairiales, la strate arbustive est présente, dominée par les ronces. Quelques peupleraies bordent le ru.

Insuffisamment développée. Présence d'espèces inadaptées.

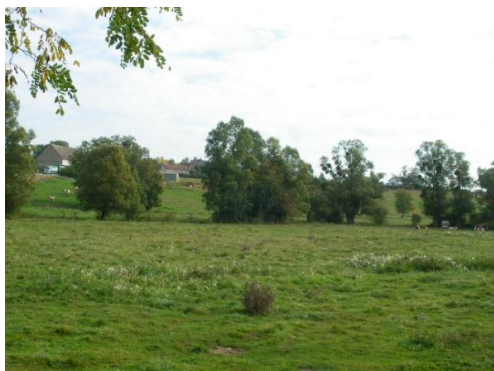
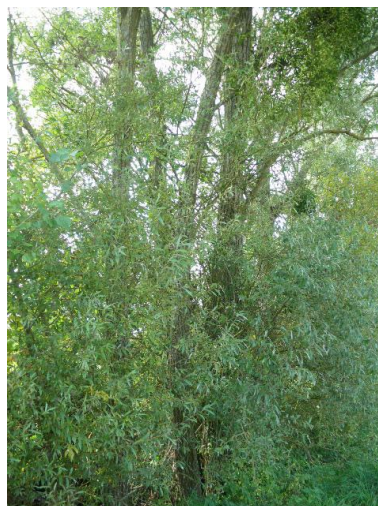
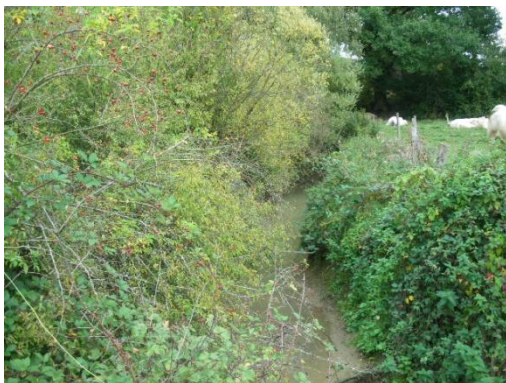
La ripisylve arborée montre un développement assez équilibré sur ce tronçon. Les densités observées sont de 6/15 m à 15/30 m ce qui constituent un optimum pour ce calibre de cours d'eau (largeur de l'ordre de 5 m). Quelques linéaires montrent des densités plus importantes avec un peuplement arboré constitué de perches de Saules blancs de diamètre 20/30 et de densité 2/6m.

La strate arbustive est clairsemée à absente dans la traversée des pâturages. La colonisation s'intensifie le long des cultures au lieu-dit les « Terres des cours »

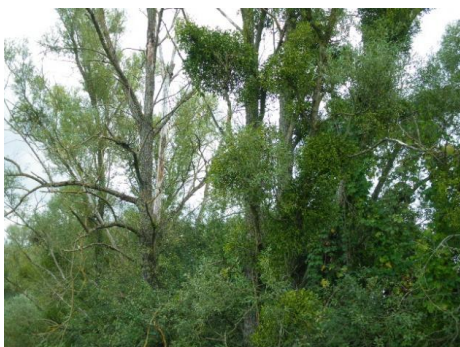
Quelques sujets de Saules blancs sont parasités par le Gui

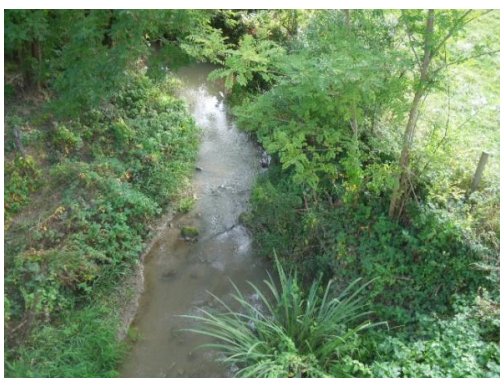
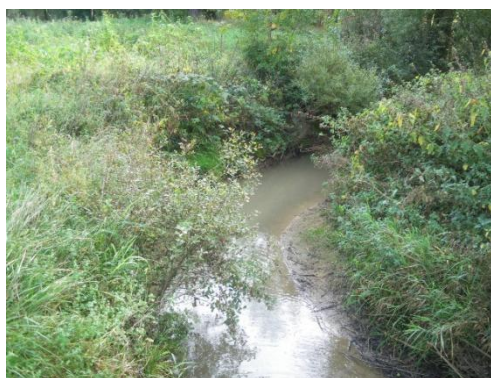
**Relevé H37**Note globale : **9,1/20**Potentialité d'accueil : **Moyenne**

Les capacités d'accueil de ce tronçon sont moyennes. Seule la présence de quelques bois morts et l'accélération du courant sur certains secteurs permettent de rehausser la note. Le substrat est colmaté. On note la présence de la Zannichelie des marais à proximité du lieu-dit la « Terre des Cours », espèce déterminante en Bourgogne.

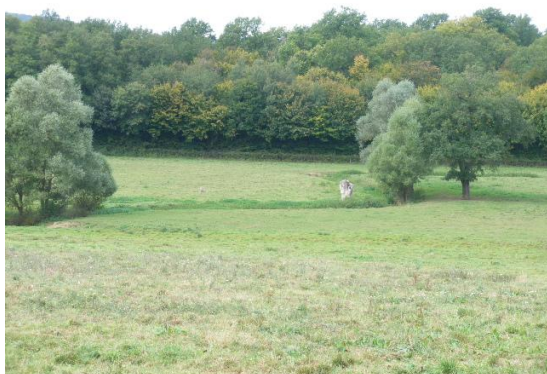
Le ru traverse des pâtures et n'est bordé que de quelques arbres isolés.  
La strate arbustive est absente.

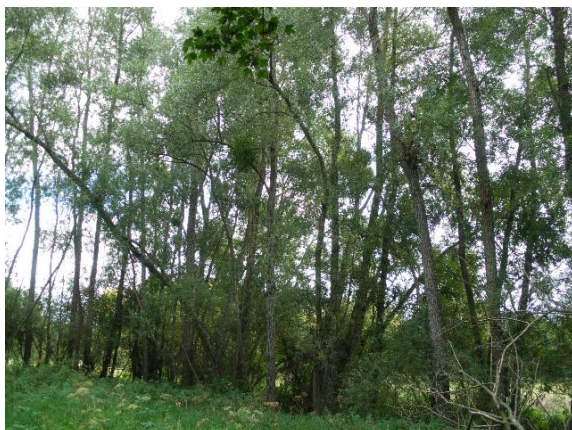
Perchis de saules blancs

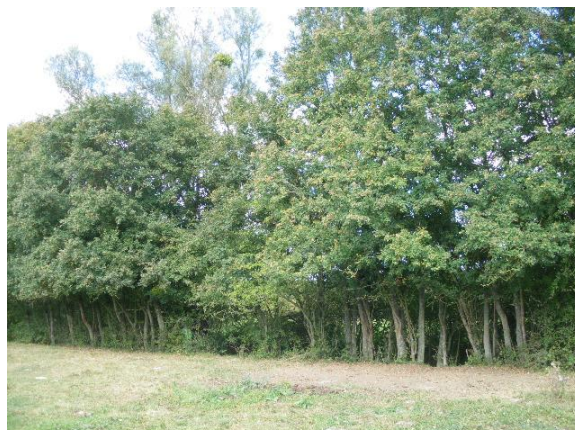
Haie étroite et perchée d'érables champêtres

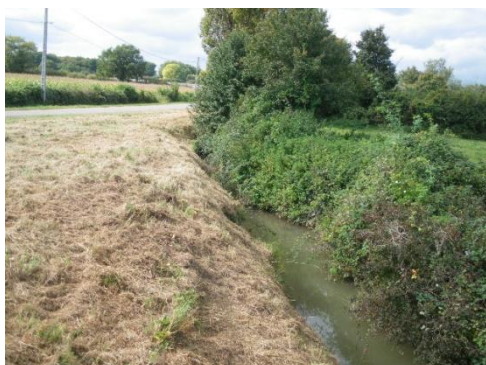
Cette colonisation arborée faiblit en amont du tronçon et est remplacée par une colonisation arbustive (et arborée) au niveau du pont de la Croix de Fer et en amont du tronçon au lieu-dit « en Paradis ».

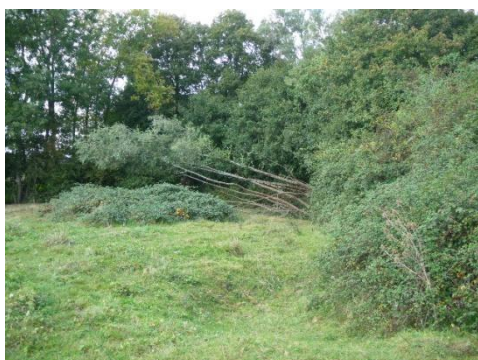
La forte densité arborée de la ripisylve ne permet pas une croissance équilibrée mais la constitution de perches peu vigoureuses, parasitées par le gui et parfois instables

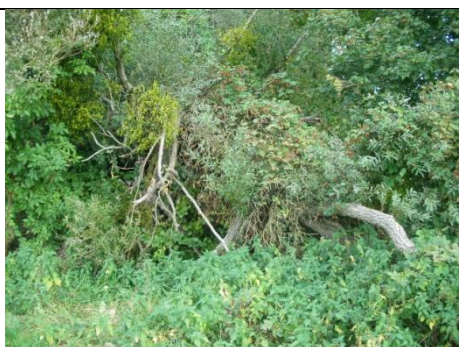
Le risque d'embâcles sur le secteur est important. Un chablis de diamètre 80/100 encombre le lit sur le secteur amont.

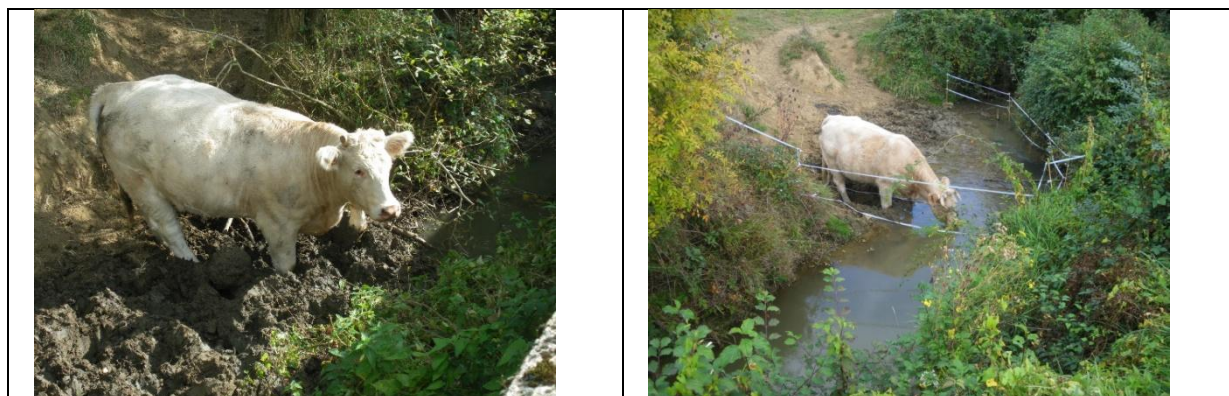
Trois pâtures non équipées d'abreuvoirs et comportant de nombreux point d'accès et de circulation dans le ru sont recensés.

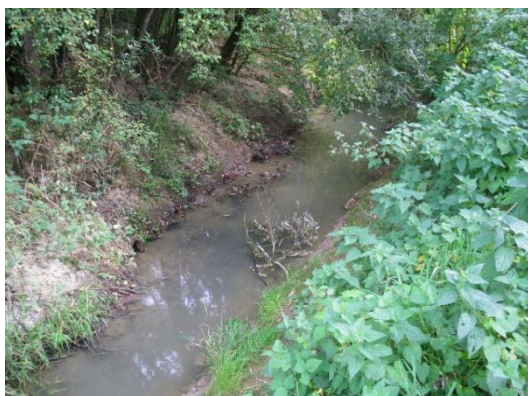
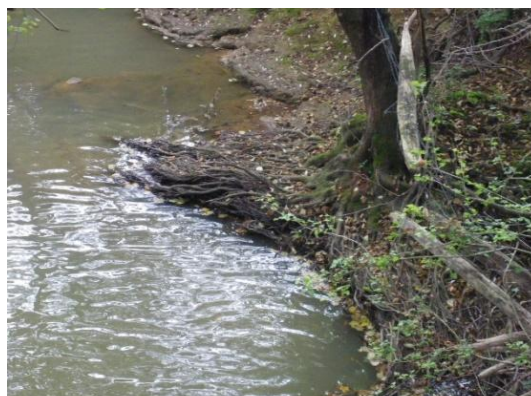
#### Relevé H38

Le ru a été recalibré et présente presque systématiquement une largeur mouillée excessive. Les écoulements sont faibles et le substrat dominé par les éléments fins organiques.

Le système racinaire de la ripisylve ou encore les petits embâcles permettent de rétrécir localement la section d'écoulement et apportent de ce fait une diversification des vitesses d'écoulement favorable à l'augmentation des potentialités d'accueil du milieu (H39).

Note globale : **5,6/20**
