**« ETUDE DE LA DYNAMIQUE ALLUVIALE ET DE LA CONTINUITE ECOLOGIQUE
SUR LE BASSIN VERSANT DE LA CORNE »**

RAPPORT DE PHASE 1

VOLET B : Diagnostic de la végétation rivulaire

Novembre 2011 (mise à jour : janvier 2012)

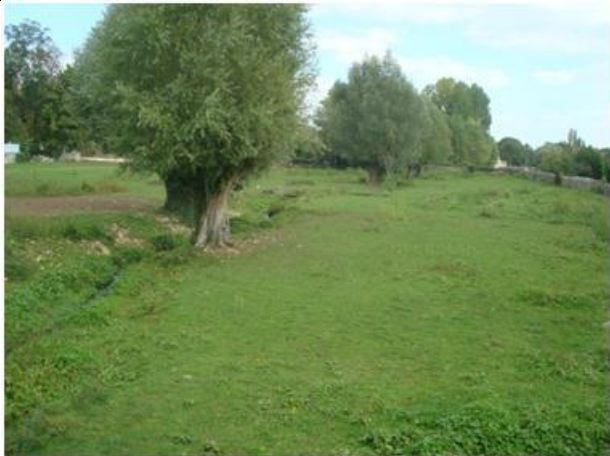
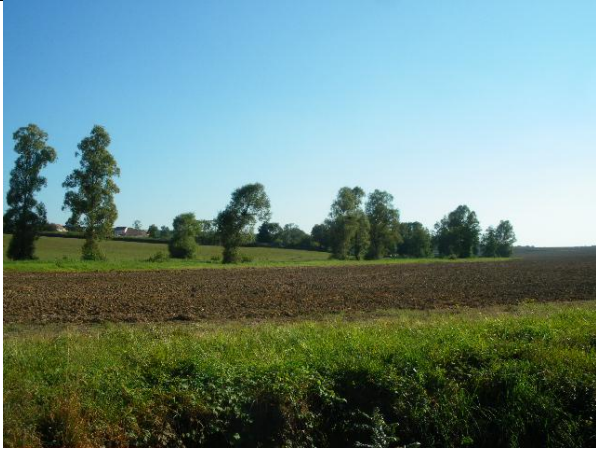
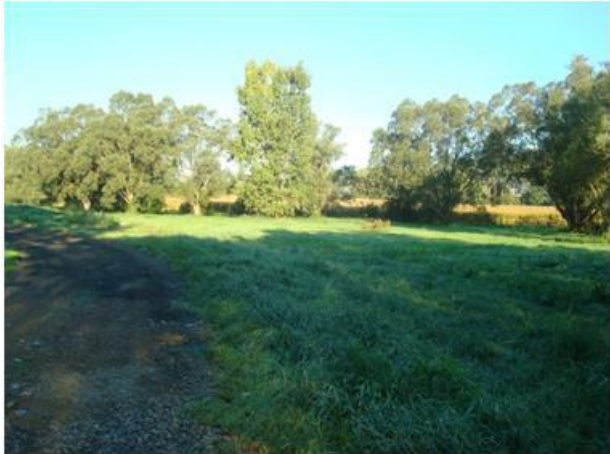
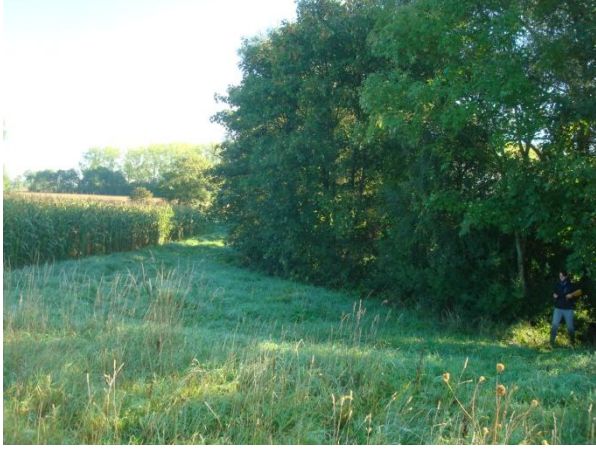
Tableau 4 : Classes de densité de la strate arborée

Arbres isolé	Classe de densité 15-30 m

Classe de densité 6 – 15 m	Classe de densité 1-2 m

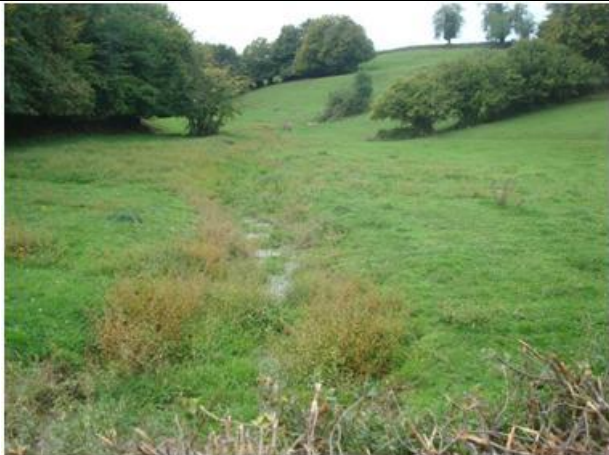
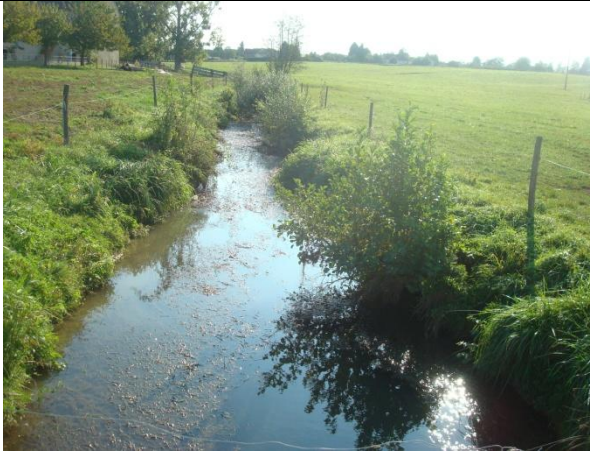
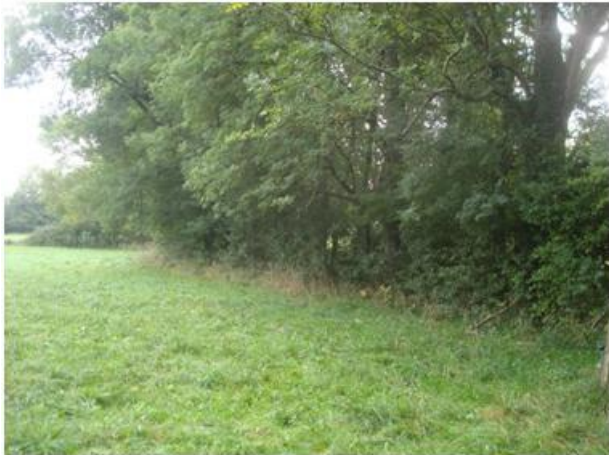
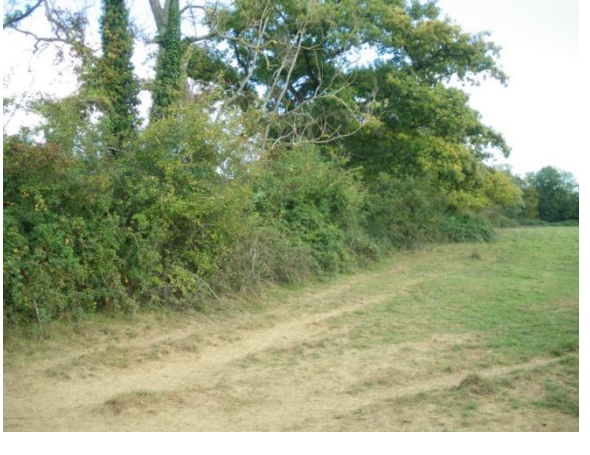
Tableau 5 : Classe de densité de la strate arbustive

Strate arbustive absente	Strate arbustive clairsemée

Strate continue peu dense	Strate continue et dense

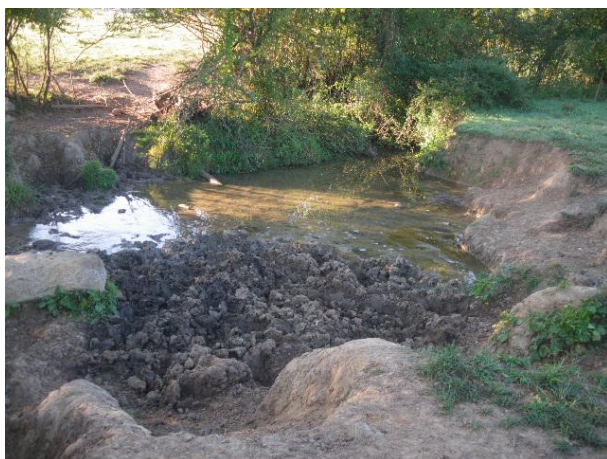
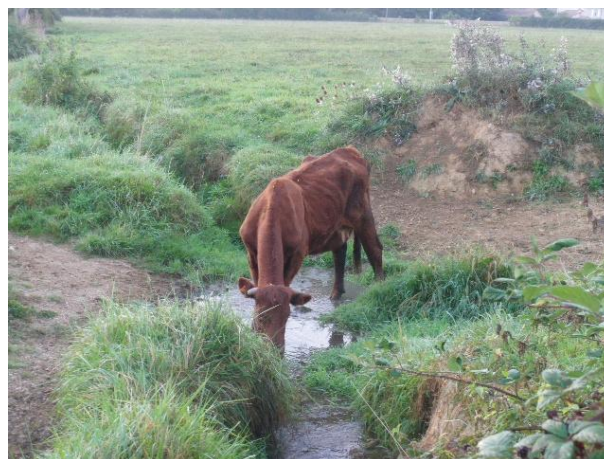
La descente du bétail dans le lit du cours d'eau favorise la dégradation physique des berges et du fond des cours d'eau: le piétinement des bovins provoque un élargissement du lit et aboutit à l'effondrement de berges.

La divagation du bétail dans le cours d'eau cause la dégradation de sa qualité physico-chimique (mise en suspension des matériaux des berges) et de sa qualité bactériologique (déjections). Le piétinement aboutit à la mise en suspension de particules fines qui se déposent en aval, colmatant les substrats grossiers, et "étouffant" les frayères. En effet, le colmatage des substrats est préjudiciable pour les macro-invertébrés benthiques, pour la reproduction des espèces piscicoles (chabots et salmonidés) et pour l'Ecrevisse à pieds blancs. L'élargissement du lit et la disparition de la végétation arborée ont également pour conséquence une augmentation de la température de l'eau.
