SCHEMA DIRECTEUR EU ET EP DE LA HAUTE VESUBIE

Communes de Saint-Martin-Vésubie, Roquebillière, Belvédère, la Bollène-Vésubie

PHASE 2 : DIAGNOSTIC - Exploitation des campagnes de mesures et des investigations sur les réseaux - commune de Belvédère

Réf. Cereg - ET17079

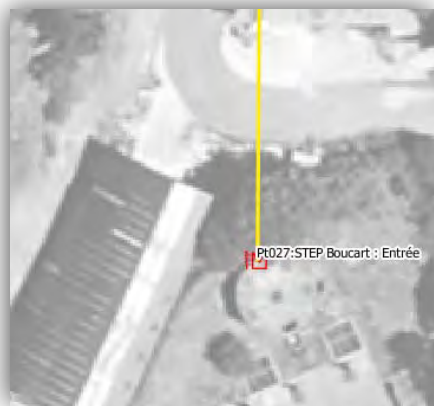
A.II.2. Pt27 – STEP Boucart : entrée

Le point de mesure est implanté dans la canalisation d'arrivée de la STEP de Boucart, juste en amont du dégrilleur de la station.

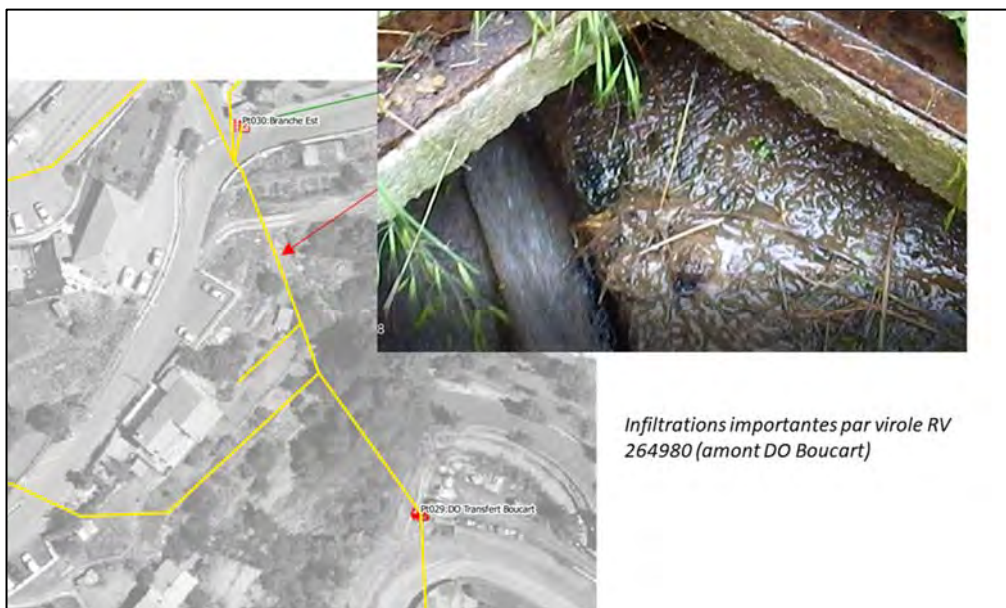
Plusieurs sources d'ECPP ont été mises en évidence par la campagne de relevés des réseaux ou encore lors des passages de nos équipes pour les maintenances hebdomadaires des points. Certains de ces points seront détaillés par la suite. Concernant les tronçons situés juste en amont de la station, on peut citer des infiltrations importantes constatées par la virole sur un regard en partie privative (Cf. Illustration ci-dessous)

Illustration 5 : Infiltrations importantes par virole

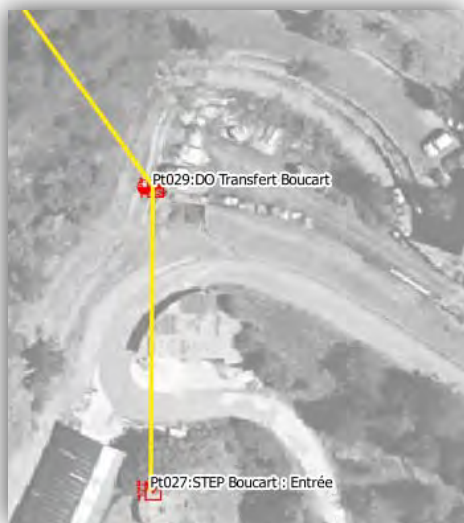
A.II.3. Pt029 – DO transfert Boucart

Ce déversoir d'orage est situé en partie privative à moins de 50 m de l'entrée de la station Boucart.

La canalisation de surverse est implantée à environ 85 cm par rapport au radier. Il s'agit d'un DN125 PVC situé en partie haute du regard.

Le point a été équipé d'une sonde de hauteur piézoresistive en place le 27 juillet 2018 et déposé le 14 avril 2019.

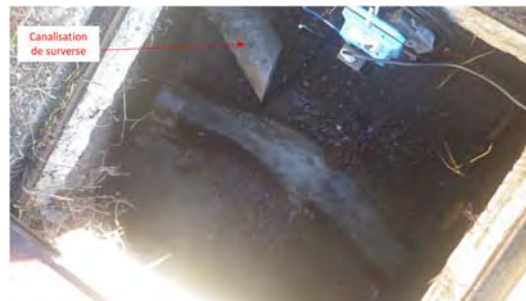
- Aucun déversement n'a été mesuré durant la campagne de mesures au niveau de ce déversoir d'orage. Les hauteurs maximales relevées lors d'épisodes pluvieux conséquents sont très éloignées du niveau de surverse (plus de 60 cm d'écart).

**Aucun
déversement
en 9 mois**

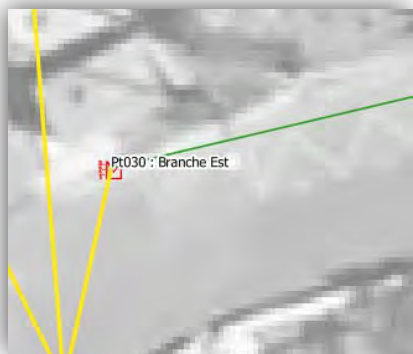
A.II.4. Pt030 – Branche Est

Ce point de mesure permet de suivre les volumes transitant par le réseau en partie Est de la commune caractérisée par des résidences individuelles. Le réseau d'environ 2 km est récent en particulier sous la M171 qui longe la Gordolasque.

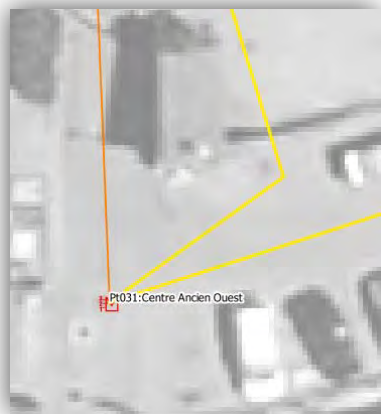
A.II.5. Pt031 – Centre Ancien Ouest

Ce point de mesure vise à quantifier les volumes générés par la partie Ouest du centre du village, dont les canalisations d'assainissement sont principalement constituées d'amiante-ciment (quelques tronçons en PVC).

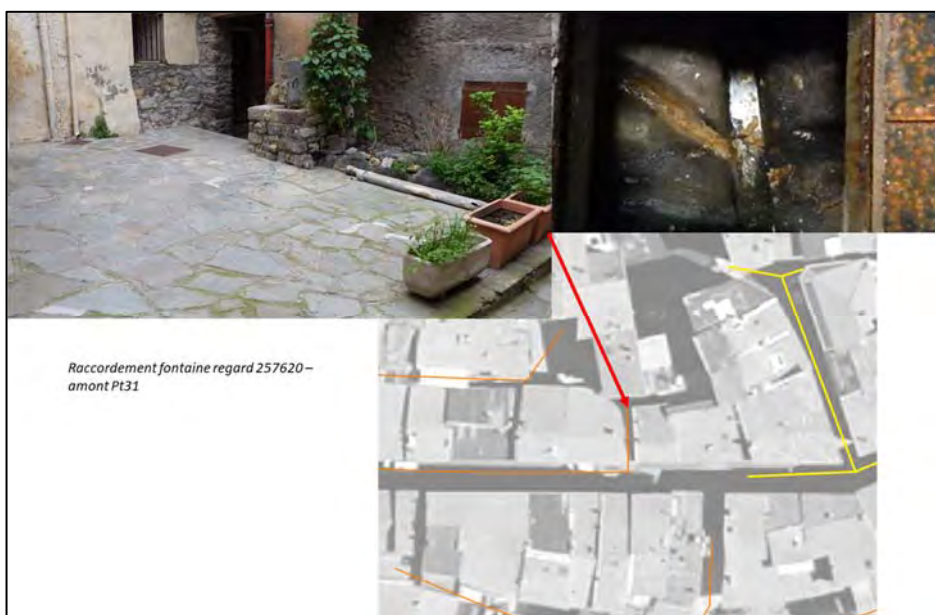
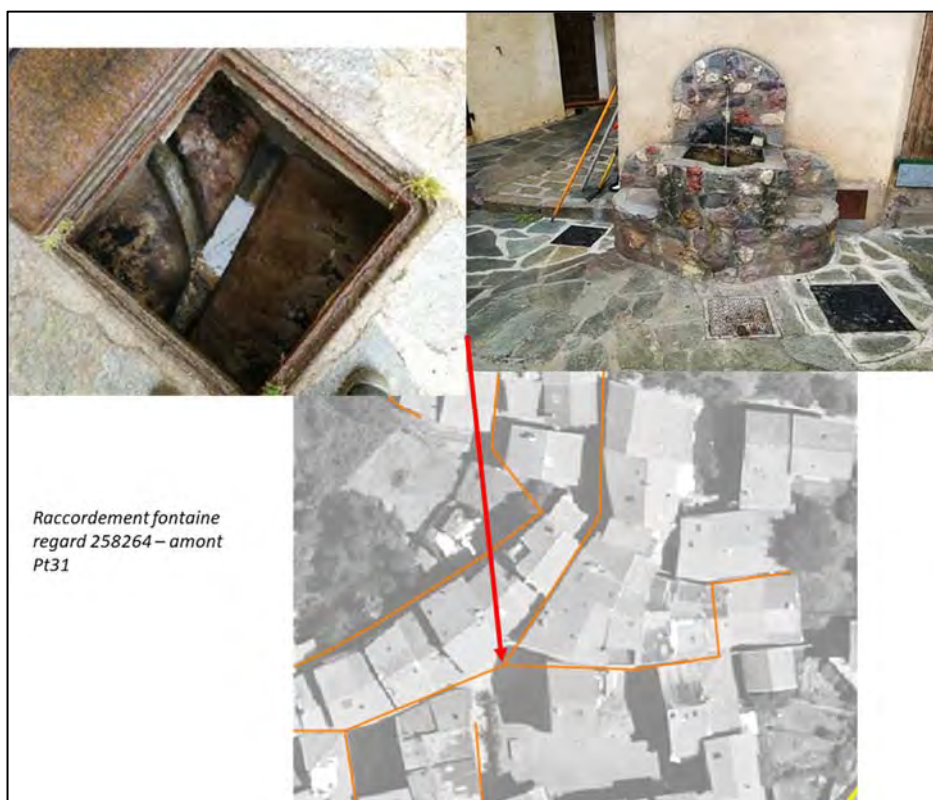
Illustration 7 : Exemples de raccordement de fontaines -amont Pt31 - Belvédère

Des raccordements de fontaines mis en évidence lors de la campagne de reconnaissance des réseaux sont déjà des sources d'intrusions d'eaux claires identifiées.

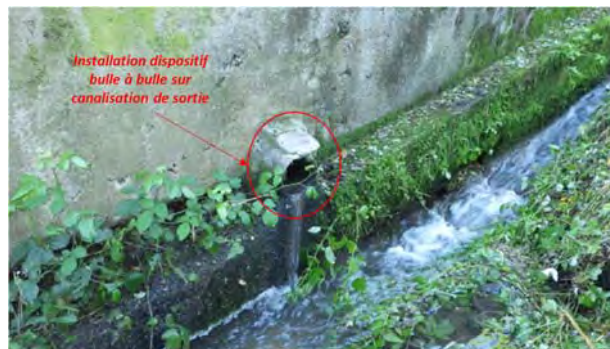
L'analyse de ces volumes permet de mettre en évidence les points suivants:

- de manière générale, s'ils suivent bien la même allure, le débit mesuré en sortie est plus faible que celui mesuré en entrée de la station. Des fuites entre ces deux points mises en évidence notamment au moment des visites des STEP (voir fiche phase 1 – fuite au pied du décanteur / défaut de GC) constituent une explication plausible à ces différences.

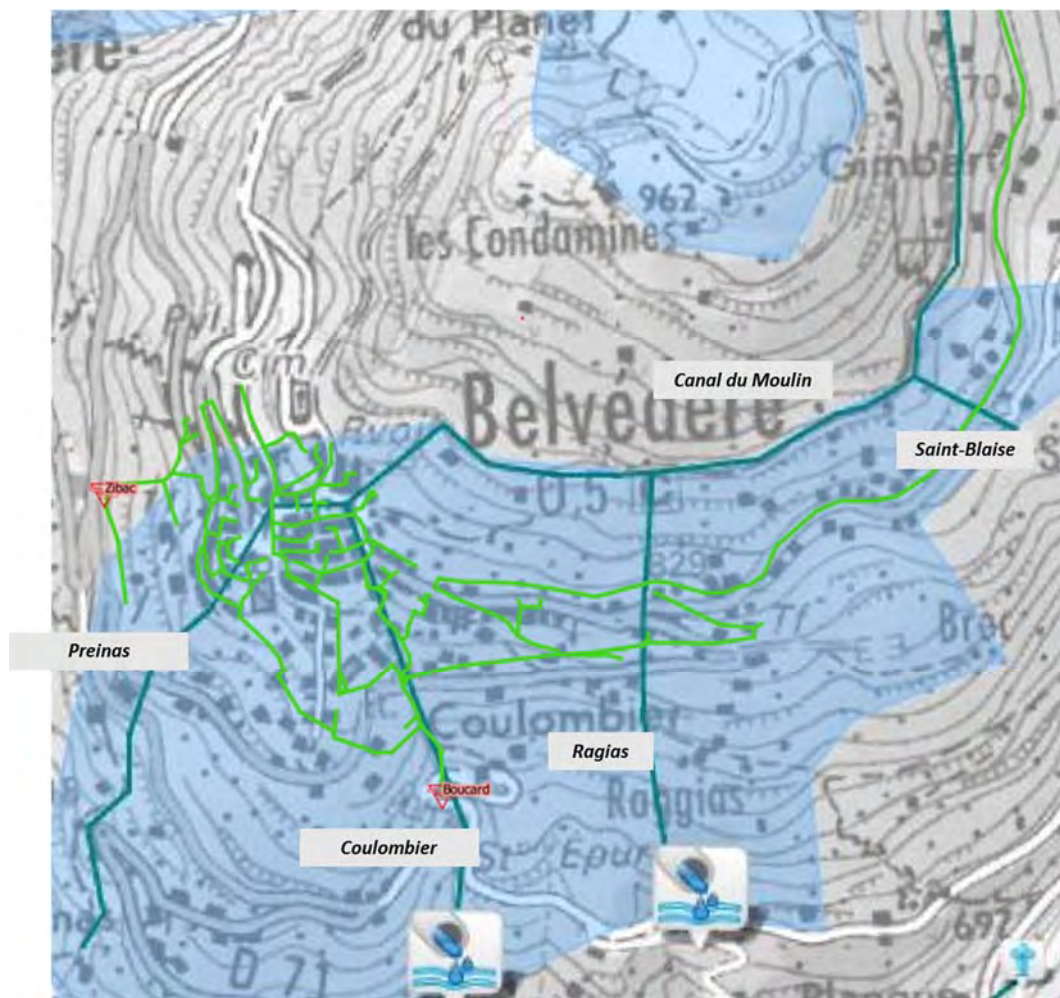
Illustration 8 : Canaux d'irrigation et Réseau EU - Belvédère

Le canal du Moulin est le canal d'apport de la commune, il est alimenté en eau par le biais d'une prise d'eau (prise du pont de Frêne) réalisée sur la Gordolasque, au nord du village. L'alimentation se fait exclusivement en gravitaire : à partir de ce canal 4 canaux secondaires sont recensés d'Ouest en Est on trouve ainsi :

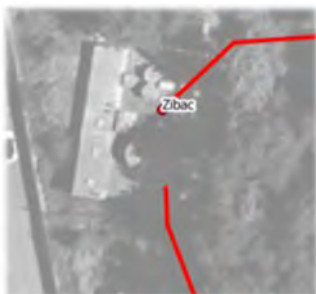
A.III.2. Pt032 – Entrée de la STEP de Zibac

Le point a été implanté dans le canal d'entrée de la station et permet de mesurer l'ensemble des flux produit par le système d'assainissement collectif de Zibac.

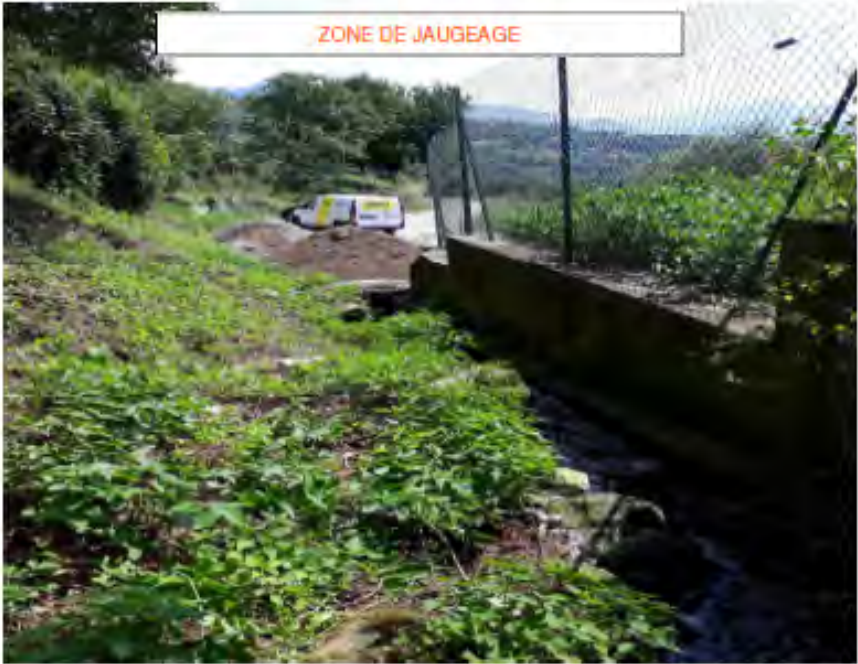
Illustration 9 : Extrait de la fiche de tarage cours d'eau rejet STEP- Points milieu Mn7 & Mn8

Berthemont- Campagne Août 2018			
Nom du cours d'eau	Ruisseau en bordure de Step		
Commune	Belvédère		
Date des mesures	Lundi 6 août 2018		
Mesures physico-chimique terrain			
	MN07 MN08		
Dates/ Heure	06/08 15:25 06/08 15:40		
Température (°C)	20 22		
pH	8.05 7.9		
Redox (mV)	208.8 211		
Conductivité (µS/cm)	102.5 133.5		
Jaugeage terrain			
Largeur du lit	0.5	m	HAUTEURS ET LONGUEURS EN METRES VITESSES EN M/S
Pas de Largeur	0.1	m	
Pas de hauteur	0.1	m	
Hauteur	0.14	0.14 0.15 0.15 0.16 0.18 0.18	
RD	0	0 0.05 0.15 0.25 0.35 0.45 0.55 0.65 0.75 0.85 0.95	
0.05		0.58 0.62 0.4 0.4 0.4 0	
0.15		0.2 0.2 0.15 0.15 0.15 0	
Photos Divers

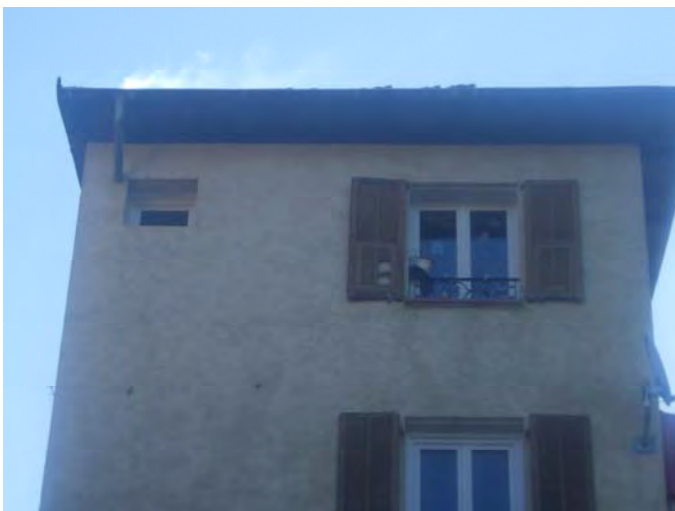
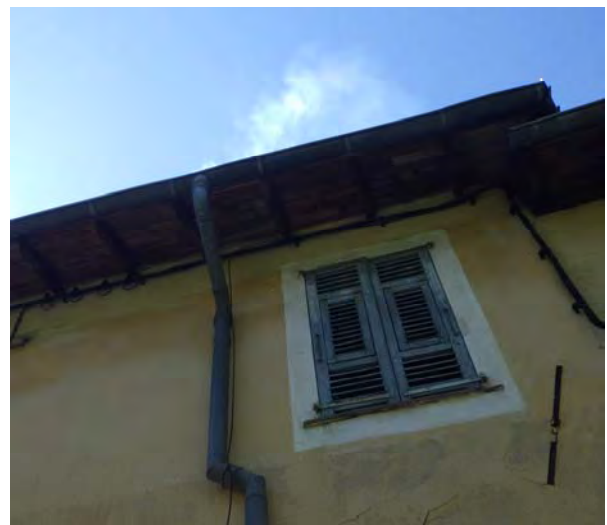
Illustration 12 : Tests à la fumée : Exemples de mauvais raccordements de gouttières

Les deux photos ci-dessous permettent d'illustrer les observations faites lors des tests à la fumée – elles concernent le système de Zibac pour la première et Boucart pour la seconde :

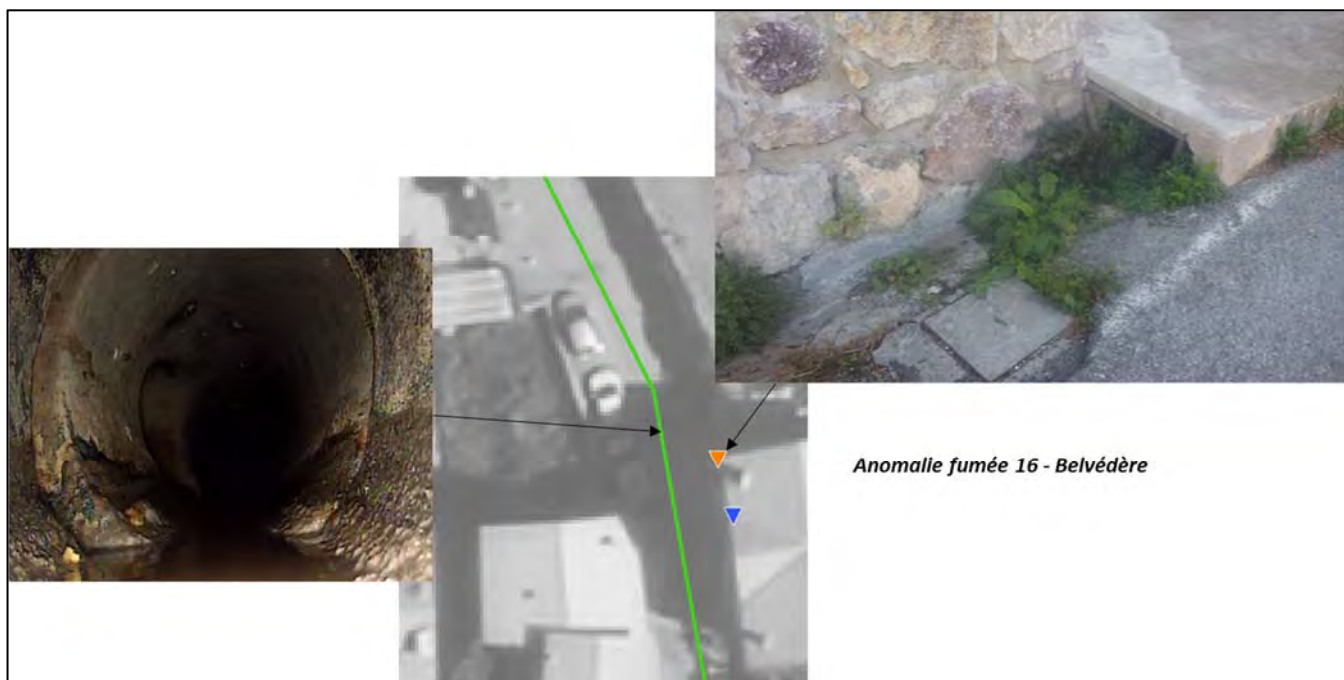
D'autres défauts de raccordement ont été identifiés, mais nécessitaient des investigations complémentaires pour déterminer les surfaces actives raccordées et les travaux à entreprendre. Les inspections réalisées suite à ces constats ont permis de mettre en avant des défauts d'étanchéité des réseaux pouvant être à l'origine d'intrusion d'eaux claires.

Illustration 15 : Exemple défaut d'étanchéité réseau mis en évidence par les tests à la fumée – Anomalie 16 - Belvédère

Pour ces cas, la détermination des surfaces actives comporte de nombreuses incertitudes et l'indication d'une surface ne serait pas pertinente. Il convient toutefois de conserver ces cas à l'esprit lors de la comparaison avec les résultats de la campagne de mesures.

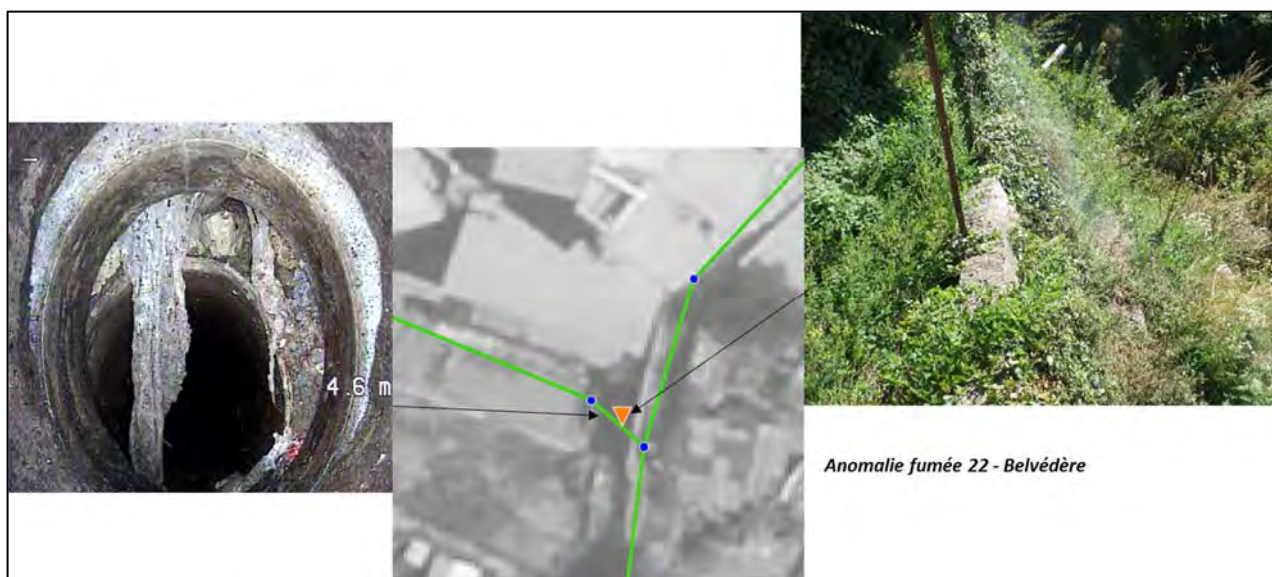
Illustration 16 : Exemple défaut d'étanchéité réseau mis en évidence par les tests à la fumée – Anomalie 22 - Belvédère

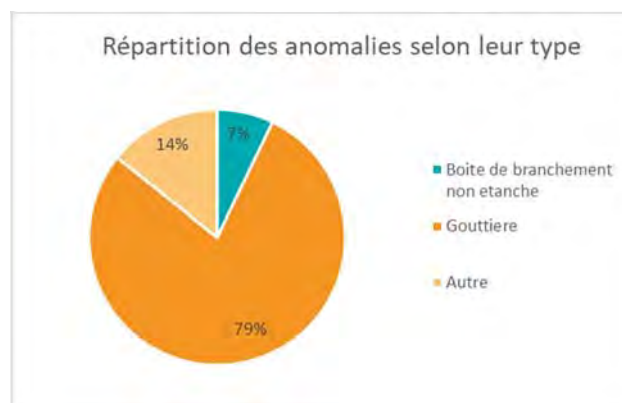
Type d'anomalies	Nombre	Surface Active
Boîte de branchement non étanche	1	ND
Gouttière	11	486 m ²
Autre	2	ND
TOTAL	14	486 m²

Illustration 17 : Répartition des types d'anomalies sur le système de Boucart

Les gouttières sur le centre du village constituent les principaux défauts à traiter sur le système de Boucart. Des passages caméras sont en cours pour diagnostiquer plus précisément les deux défauts à préciser. Le possible lien entre le canal d'irrigation et le réseau d'eaux usées sur la partie privative entre la STEP et la route métropolitaine M71 est également un point faisant l'objet d'investigation complémentaire.

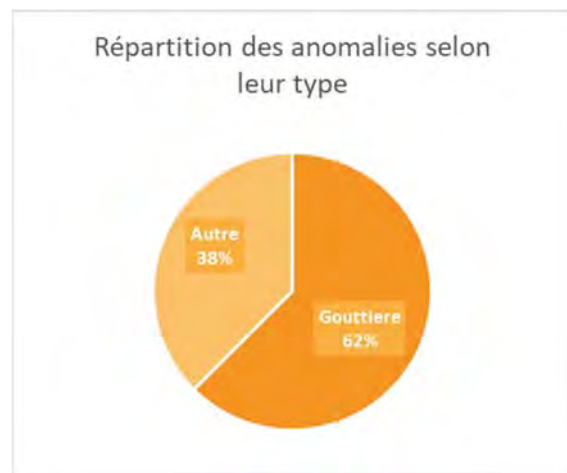
Illustration 18 : Répartition des types d'anomalies sur le système de Zibac

Type d'anomalies	Nombre	Surface Active
Gouttière	5	197 m ²
Autre	3	ND
TOTAL	8	197 m ²

Deux anomalies (12 et 16) sur le centre du village sont dues à des échappements de fumée émanant de trous sur la chaussée à proximité du réseau d'eaux usées. Pour ces deux anomalies, aucune surface active n'a été déterminée. La surface active mentionnée dans le tableau ci-dessous est donc à prendre avec précaution dans la mesure où elle ne prend pas en compte ces cas particuliers.

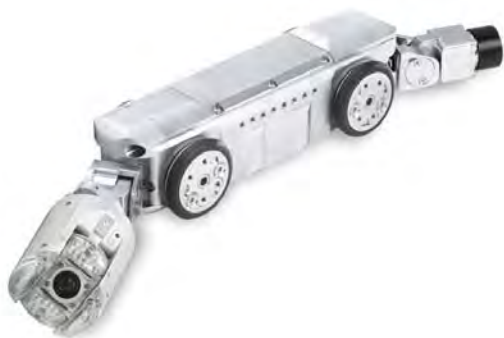
Illustration 20 : Chariot utilisé pour les inspections télévisées

Les inspections télévisées s'effectuent par le biais d'un chariot motorisé (Cf. Illustration 20) sur lequel est montée une caméra à tête amovible. Lors de l'inspection, la caméra est directement reliée à un logiciel permettant un traitement normé des défauts et constatations par l'opérateur, ils sont ainsi :

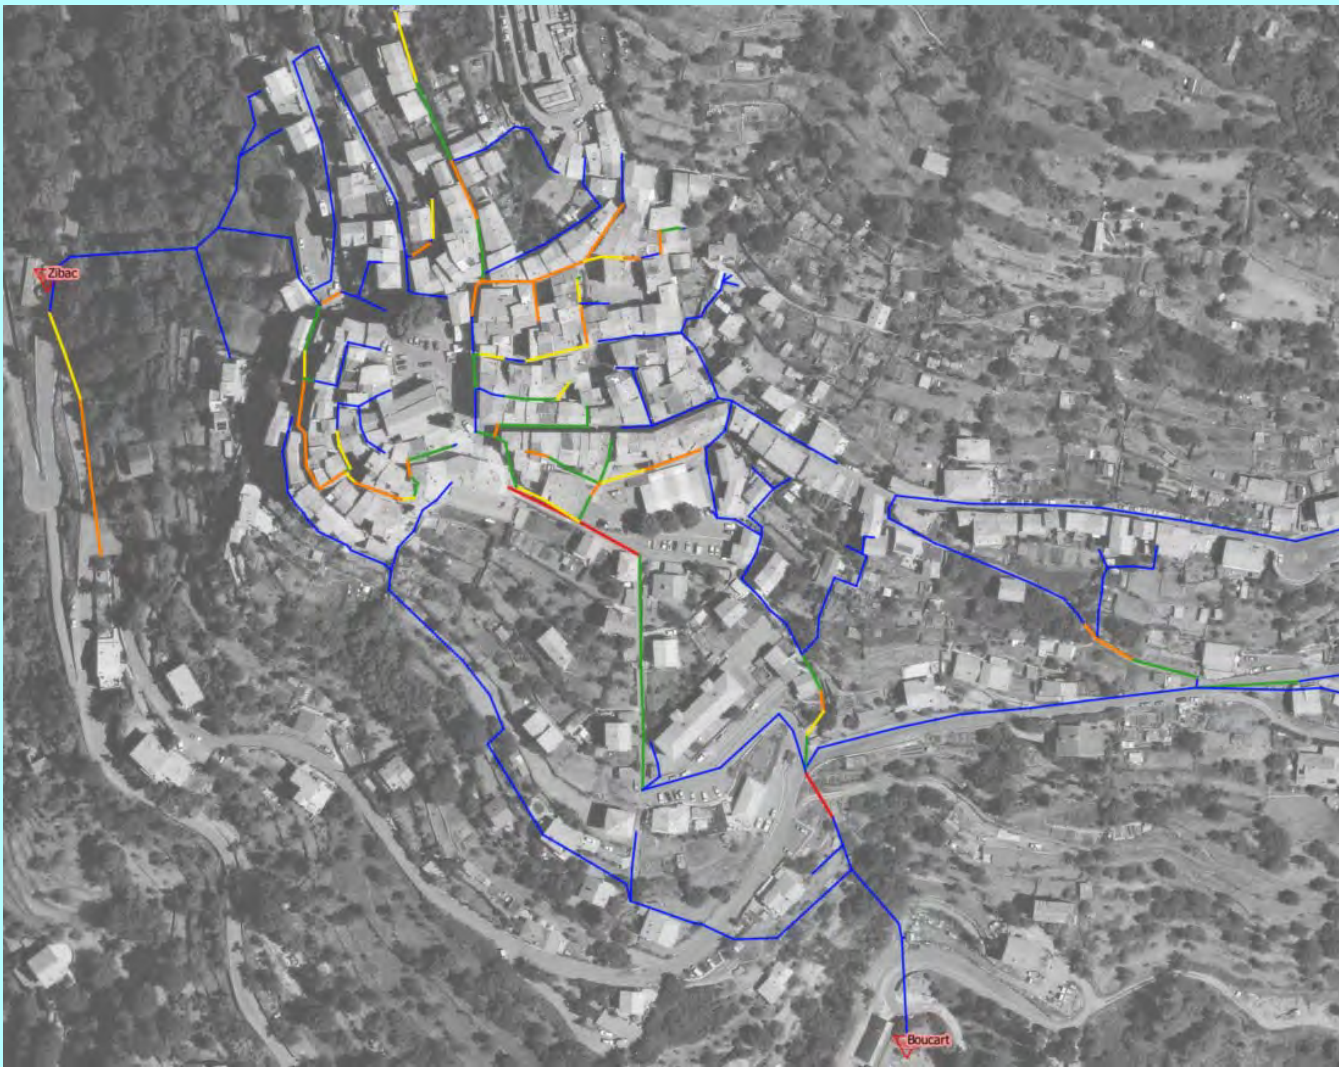
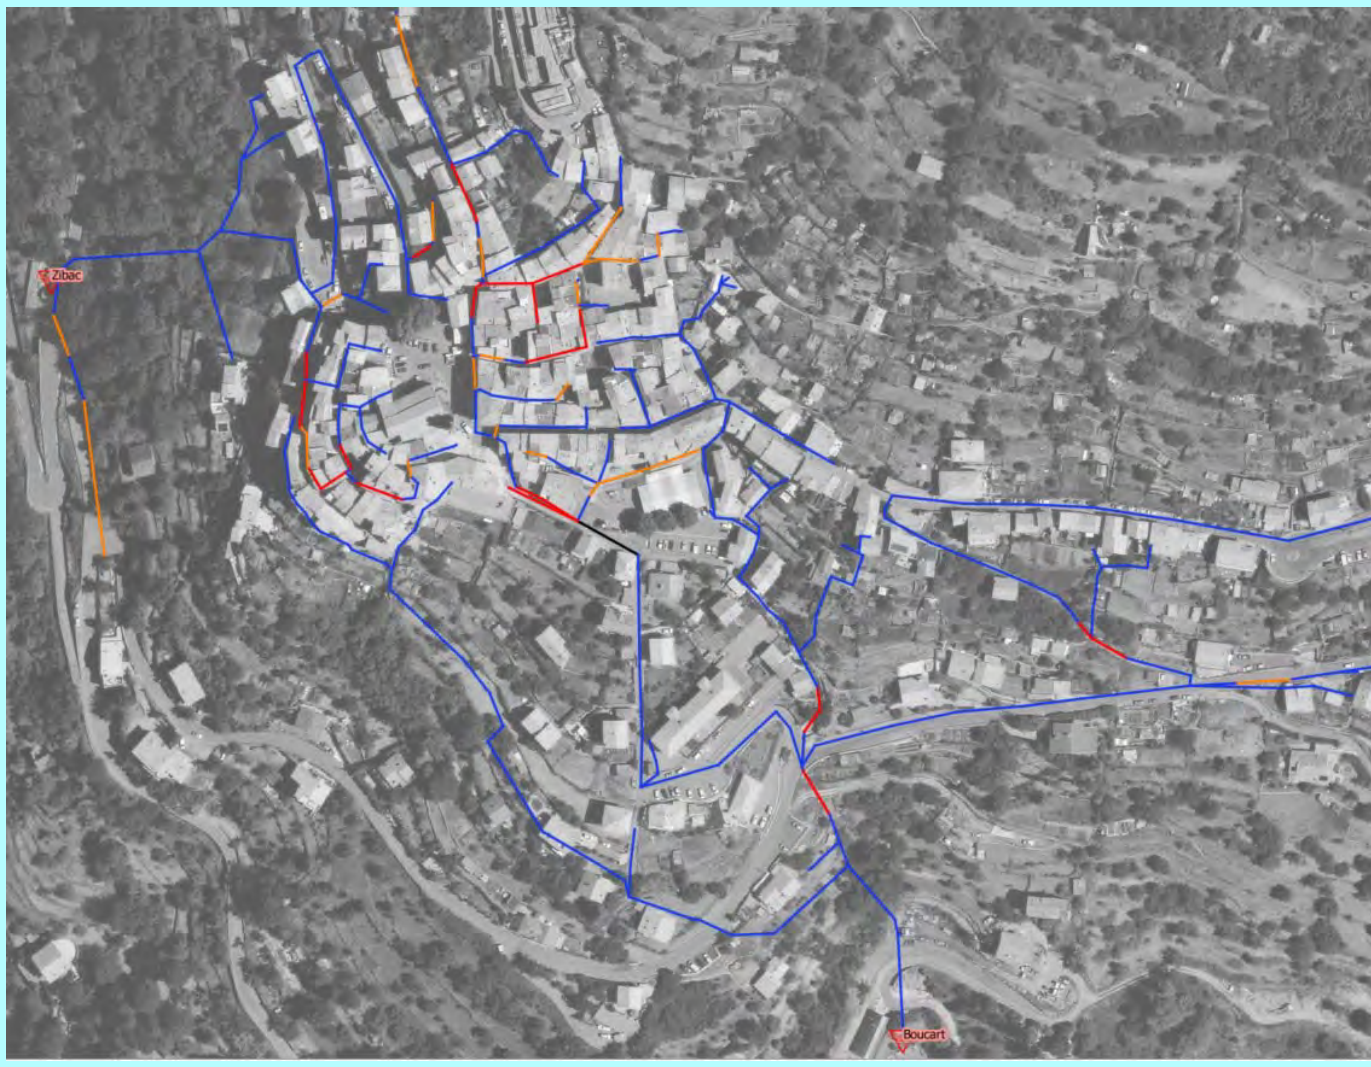
Synthèse des ITV - Belvédère

Anomalies	Croisement des anomalies et des enjeux
Description de la méthodologie	<p>Cette méthode d'analyse se base sur les notations affectées à chaque tronçon pour les cartes thématiques décrites. Une notation globale a ensuite été calculée pour chaque tronçon selon la pondération décrite.</p> <p>Les tronçons à réhabiliter apparaissent alors en rouge et orange.</p>	<p>La méthodologie ci-contre est complétée par une prise en compte de plusieurs critères impactant les anomalies et donc les notes de chaque tronçon. Par exemple, les tronçons en amiante-ciment ou en grès auront une note dégradée par rapport à un tronçon en PVC pour la même anomalie structurelle.</p>
Extrait de la carte de synthèse

Résultats	<p>Cette analyse permet de dégager la hiérarchisation suivante :</p> <ul style="list-style-type: none"> en priorité 1 (tronçons en rouge) : 3 tronçons exclusivement en amiante-ciment, d'une longueur totale de 82 ml. en priorité 2 (tronçons en orange) : 28 tronçons, soit un linéaire de 430 ml. <p>Les tronçons à renouveler ou réhabiliter sont donc au nombre de 31 pour un linéaire total de 512 ml.</p>	<p>Cette analyse permet de réaliser la hiérarchisation suivante :</p> <ul style="list-style-type: none"> un tronçon en priorité très urgente en amiante-ciment (en noir sur la carte ci-dessus), situé à la sortie du village il s'agit d'un réseau structurant comportant plusieurs anomalies (effondrement avec sol visible par le défaut, rupture) – 29 ml (renouvellement en première approche) 22 tronçons (366ml) sont classés en priorisation très urgente pour au moins une thématique. Il s'agit exclusivement de tronçons en amiante-ciment. Les défauts structurels détectés sur ces types de matériau sont susceptibles de s'aggraver et d'entraver à terme l'écoulement des eaux usées. 369 ml classés en priorisation urgente pour au moins une thématique, il s'agit là encore principalement (70%) de réseaux en amiante-ciment. <p>Les tronçons à renouveler ou réhabiliter sont au nombre de 40 pour un linéaire de 655 ml.</p>

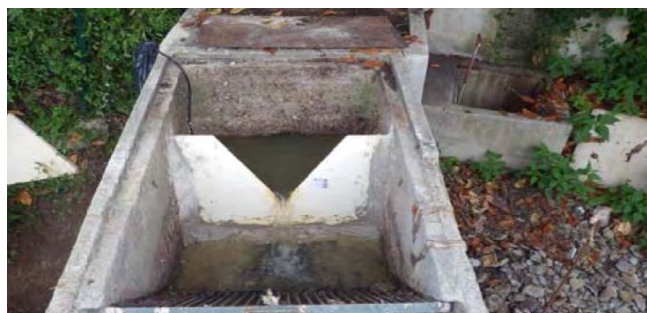
Pt027_STEP Boucart : Entrée - Fiche de synthèse des données hydrauliques Campagne du jeudi 01 nov 2018 au jeudi 31 janv 2019

Identification de site	
Commune	Haute -Vésubie : Belvédère
Contexte	Schéma Directeur EU
Données Bassin	Total amont
Pop. raccordée	345
Lineaire réseau (m)	4 318
Appareil de mesure	Sonde pression 150 mbar
	Seuil triangulaire V 53°8'
	VistaPlus
Durée de mesure	92 jour(s)
Pluie de référence	Pluvio. Belvédère (mm/h)

Stat. débits horaires		
	m ³ /h	m ³ /j	
Débit moyen total	3,8	90,7	-
Débit min mesuré	2,45	-	-
Qmax - coef pte	5,5	-	1,5
Débit d'ECPP*	2,05	49,3	54%
Débit EU** Strictes	1,72	41,4	46%

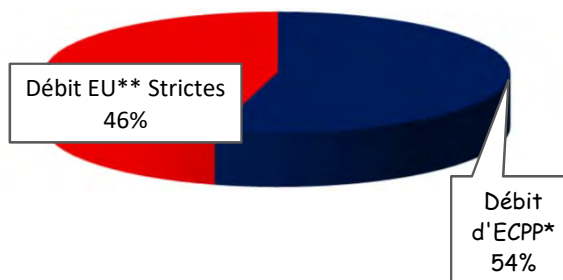
Surface active retenue : 2 000m²

ECPP : 2,1m³/h (54%)

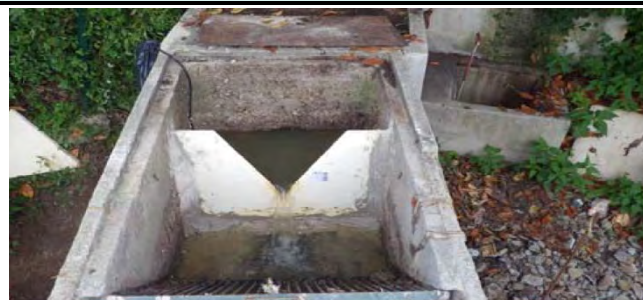
Campagne du vendredi 01 févr 2019 au lundi 29 avr 2019

Identification de site	
Commune	Haute Vésubie : Belvédère
Contexte	Schéma Directeur EU
Données Bassin	Total amont
Pop. raccordée	393
Lineaire réseau (m)	4 318
Appareil de mesure	Sonde pression 150 mbar
	Seuil triangulaire V 53°8'
	VistaPlus
Durée de mesure	88 jour(s)
Pluie de référence	Pluvio. Belvédère (mm/h)

Stat. débits horaires		
	m ³ /h	m ³ /j	
Débit moyen total	3,9	94,1	-
Débit min mesuré	2,78	-	-
Qmax - coef pte	5,4	-	1,4
Débit d'ECPP*	1,96	47,0	50%
Débit EU** Strictes	1,96	47,1	50%

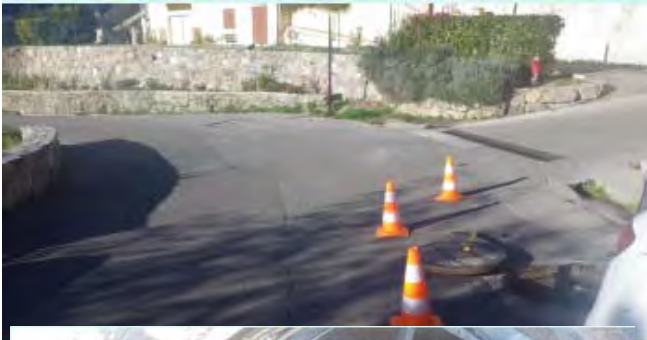
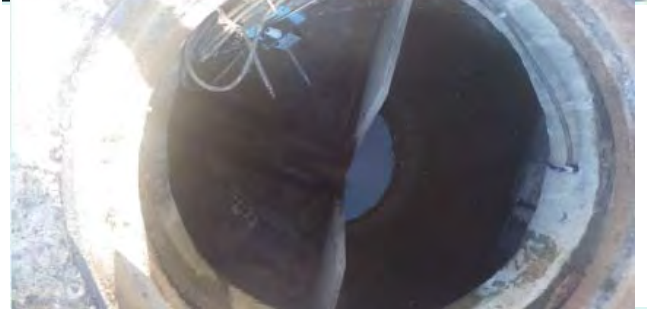
Pt030_Branche est - Fiche de synthèse des données hydrauliques Campagne du mercredi 01 août 2018 au mercredi 31 oct 2018

Identification de site	
Commune	Haute -Vésubie : Belvédère
Contexte	Schéma Directeur EU
Données Bassin	Total amont
Pop. raccordée	142
Lineaire réseau (m)	2 048
Appareil de mesure	Sonde pression 150 mbar
	Seuil triangulaire V 53°8'
	VistaPlus
Durée de mesure	92 jour(s)
Pluie de référence	Pluvio. Belvédère (mm/h)

Stat. débits horaires		
	m ³ /h	m ³ /j	
Débit moyen total	1,4	33,9	-
Débit min mesuré	0,88	-	-
Qmax - coef pte	2,0	-	1,4
Débit d'ECPP*	0,71	17,0	50%
Débit EU** Strictes	0,71	17,0	50%

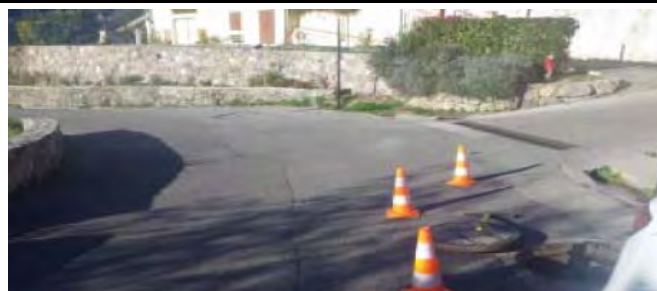
Campagne du jeudi 01 nov 2018 au jeudi 31 janv 2019

Identification de site	
Commune	Haute -Vésubie : Belvédère
Contexte	Schéma Directeur EU
Données Bassin	Total amont
Pop. raccordée	146
Lineaire réseau (m)	2 048
Appareil de mesure	Sonde pression 150 mbar
	Seuil triangulaire V 53°8'
	VistaPlus
Durée de mesure	92 jour(s)
Pluie de référence	Pluvio. Belvédère (mm/h)

Stat. débits horaires		
	m ³ /h	m ³ /j	
Débit moyen total	1,4	33,5	-
Débit min mesuré	0,79	-	-
Qmax - coef pte	2,1	-	1,5
Débit d'ECPP*	0,66	15,9	48%
Débit EU** Strictes	0,73	17,6	52%

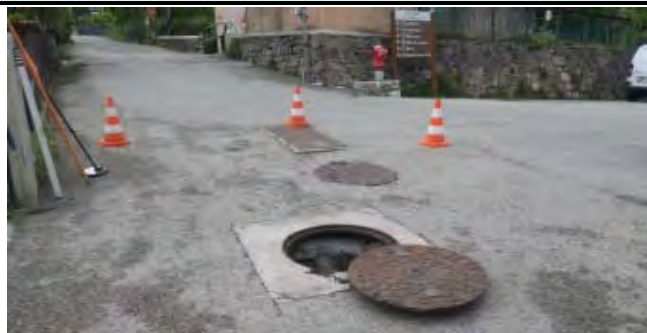
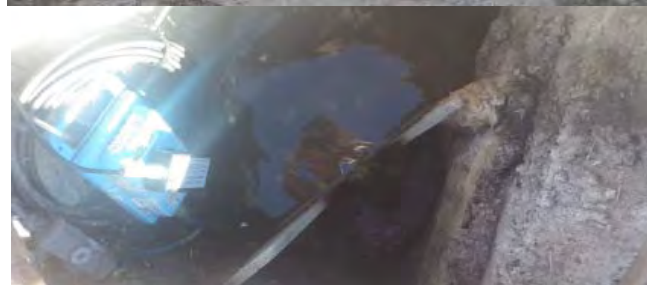
Campagne du mercredi 01 août 2018 au mercredi 31 oct 2018

Identification de site	
Commune	Haute -Vésubie : Belvédère
Contexte	Schéma Directeur EU
Données Bassin	Total amont
Pop. raccordée	238
Lineaire réseau (m)	987
Appareil de mesure	Sonde pression 150 mbar
	Seuil triangulaire V 53°8'
	VistaPlus
Durée de mesure	92 jour(s)
Pluie de référence	Pluvio. Belvédère (mm/h)

Stat. débits horaires		
	m ³ /h	m ³ /j	
Débit moyen total	2,5	59,8	-
Débit min mesuré	1,84	-	-
Qmax - coef pte	3,3	-	1,3
Débit d'ECPP*	1,30	31,2	52%
Débit EU** Strictes	1,19	28,6	48%

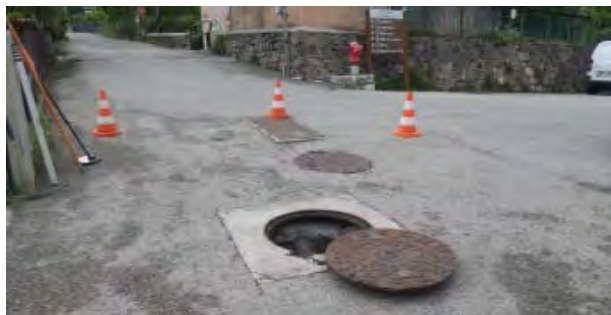
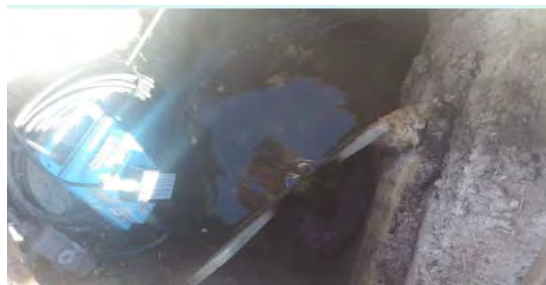
Pt031_Centre ancien ouest - Fiche de synthèse des données hydrauliques Campagne du jeudi 01 nov 2018 au jeudi 31 janv 2019

Identification de site	
Commune	Haute -Vésubie : Belvédère
Contexte	Schéma Directeur EU
Données Bassin	Total amont
Pop. raccordée	203
Lineaire réseau (m)	987
Appareil de mesure	Sonde pression 150 mbar
	Seuil triangulaire V 53°8'
	VistaPlus
Durée de mesure	92 jour(s)
Pluie de référence	Pluvio. Belvédère (mm/h)

Stat. débits horaires		
	m ³ /h	m ³ /j	
Débit moyen total	2,2	52,4	-
Débit min mesuré	1,65	-	-
Qmax - coef pte	3,0	-	1,4
Débit d'ECPP*	1,17	28,0	53%
Débit EU** Strictes	1,02	24,4	47%

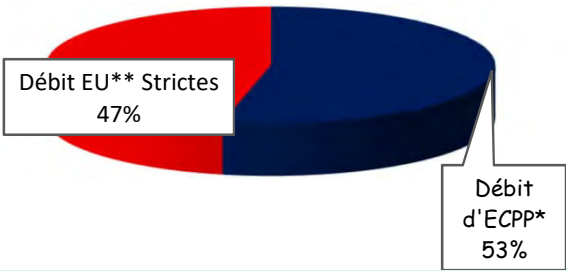
Surface active retenue : 2 000m²

ECPP : 1,2m³/h (53%)

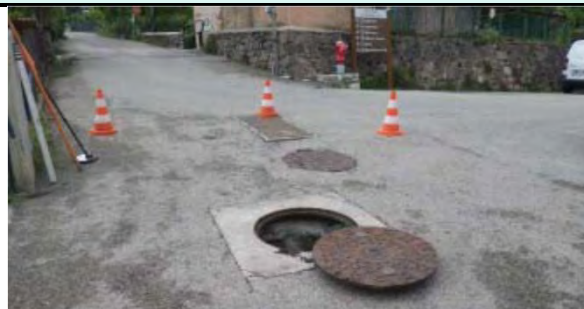
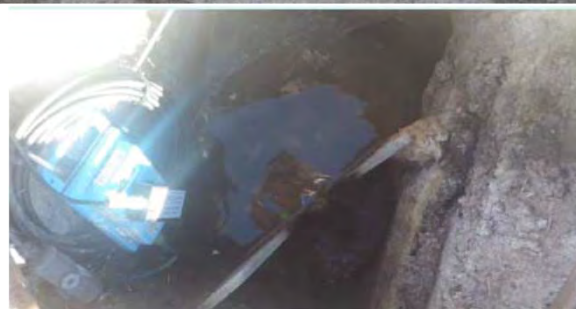
Campagne du vendredi 01 févr 2019 au mardi 16 avr 2019

Identification de site	
Commune	Haute Vésubie : Belvédère
Contexte	Schéma Directeur EU
Données Bassin	Total amont
Pop. raccordée	287
Lineaire réseau (m)	987
Appareil de mesure	Sonde pression 150 mbar
	Seuil triangulaire V 53°8'
	VistaPlus
Durée de mesure	75 jour(s)
Pluie de référence	Pluvio. Belvédère (mm/h)

Stat. débits horaires		
	m ³ /h	m ³ /j	
Débit moyen total	2,3	56,1	-
Débit min mesuré	1,64	-	-
Qmax - coef pte	3,0	-	1,3
Débit d'ECPP*	0,90	21,6	39%
Débit EU** Strictes	1,44	34,5	61%

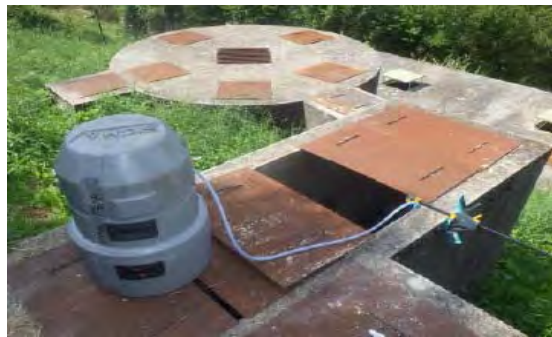
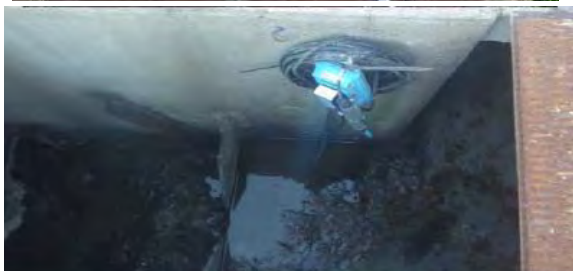
Pt032_STEP Zibac : Entrée - Fiche de synthèse des données hydrauliques
Campagne du jeudi 01 nov 2018 au mercredi 30 janv 2019

Identification de site	
Commune	Haute -Vésubie : Belvédère
Contexte	Schéma Directeur EU
Données Bassin	Total amont
Pop. raccordée	76
Lineaire réseau (m)	991
Appareil de mesure	Sonde pression 150 mbar
	Seuil triangulaire V 53°8'
	VistaPlus
Durée de mesure	91 jour(s)
Pluie de référence	Pluvio. Belvédère (mm/h)

Stat. débits horaires		
	m³/h	m³/j	
Débit moyen total	0,8	19,4	-
Débit min mesuré	0,49	-	-
Qmax - coef pte	1,1	-	1,4
Débit d'ECPP*	0,42	10,2	53%
Débit EU** Strictes	0,38	9,2	47%

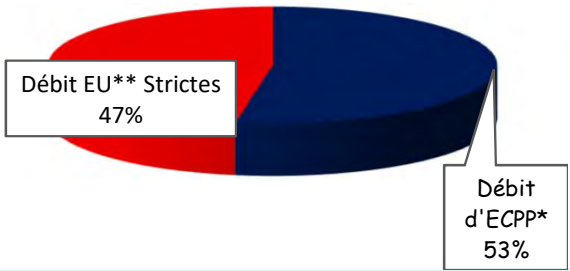
Surface active retenue : 1 000m²

ECPP : 0,4m³/h (53%)

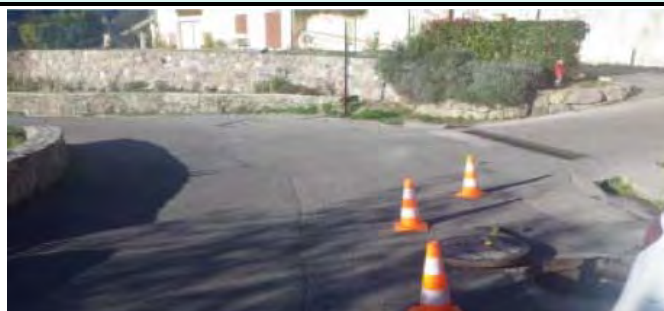
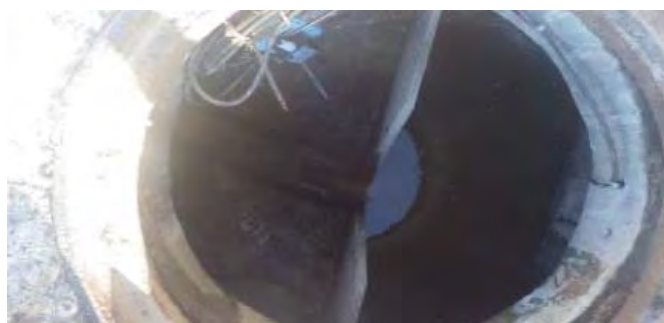
Pt032_STEP Zibac : Entrée - Fiche de synthèse des données hydrauliques Campagne du vendredi 01 févr 2019 au lundi 15 avr 2019

Identification de site	
Commune	Haute Vésubie : Belvédère
Contexte	Schéma Directeur EU
Données Bassin	Total amont
Pop. raccordée	94
Lineaire réseau (m)	991
Appareil de mesure	Sonde pression 150 mbar
	Seuil triangulaire V 53°8'
	VistaPlus
Durée de mesure	74 jour(s)
Pluie de référence	Pluvio. Belvédère (mm/h)

Stat. débits horaires		
	m ³ /h	m ³ /j	
Débit moyen total	0,8	19,4	-
Débit min mesuré	0,42	-	-
Qmax - coef pte	1,2	-	1,5
Débit d'ECPP*	0,34	8,1	42%
Débit EU** Strictes	0,47	11,3	58%

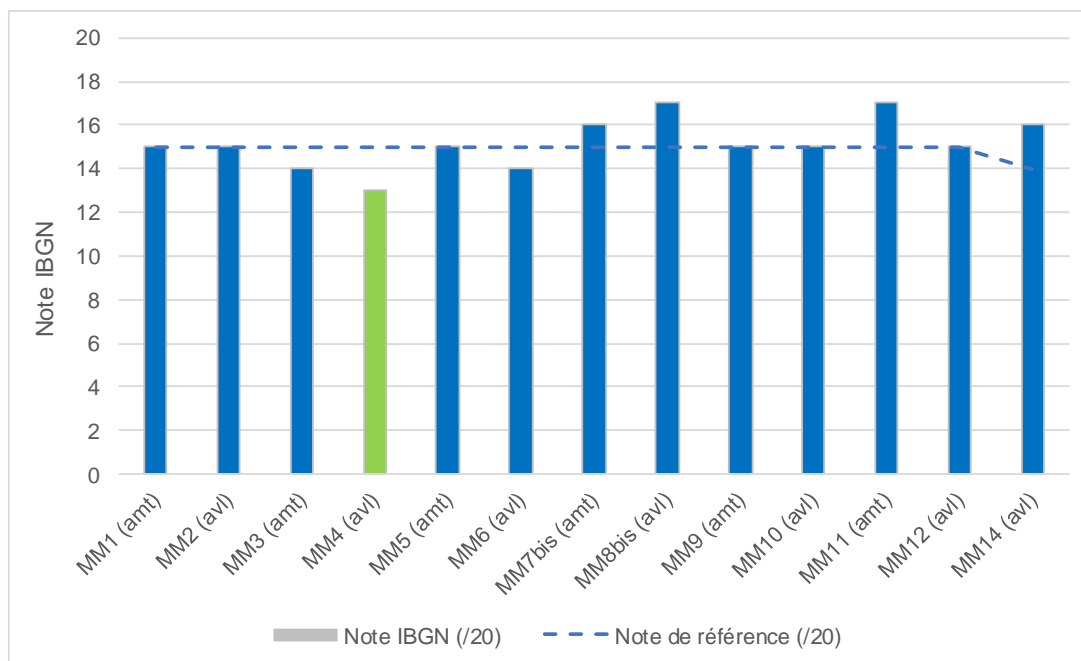
Figure 2 : Résultats des IBGN calculés sur la période de mars 2019 (amont = amt ; aval = avil)

Aucune différence significative n'est, par contre, constatée entre l'amont et l'aval des stations d'épuration. Les rejets n'impactent donc pas la qualité des habitats du cours d'eau. La richesse a même tendance à augmenter la richesse faunistique en aval des rejets, en amenant des ressources trophiques sans altérer l'état du cours d'eau.

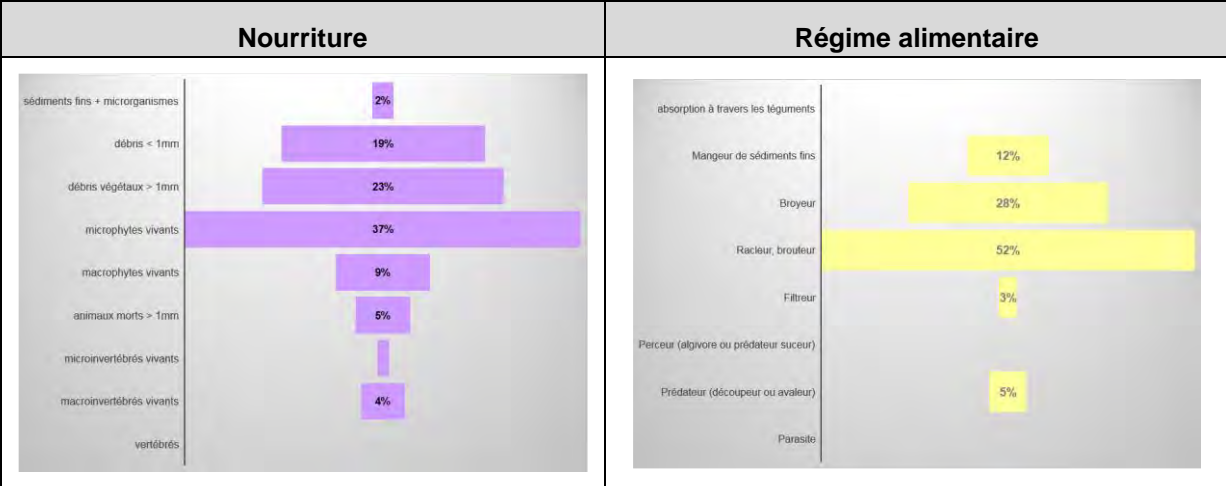
Traits biologiques :

La qualité biologique est très bonne mais un point en dessous de la note de référence. Le groupe indicateur n'est pas maximal montrant une altération de la qualité dès l'amont. La richesse taxonomique est aussi assez faible malgré une bonne capacité d'accueil du milieu et un environnement forestier. Les densités sont aussi très faibles ce qui peut paraître assez étonnant pour un cours d'eau de ce type et en absence de crue significative avant la campagne de prélèvement.

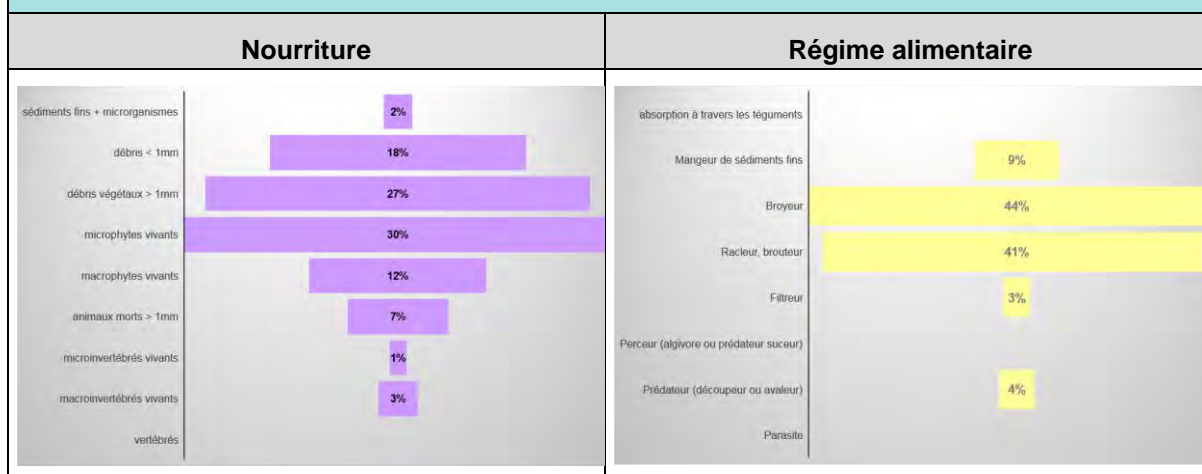
Traits biologiques :

Une très bonne qualité biologique est conservée en aval du rejet. Sans dégrader la classe de qualité, l'apport de matières organiques favorise les taxons saprophyles comme les Chironomidae qui devient ici dominants à près de 25% de l'effectif total. Ils ont aussi un impact sur la densité qui augmente significativement en aval du rejet. Les autres variables n'évoluent pas ou peu.

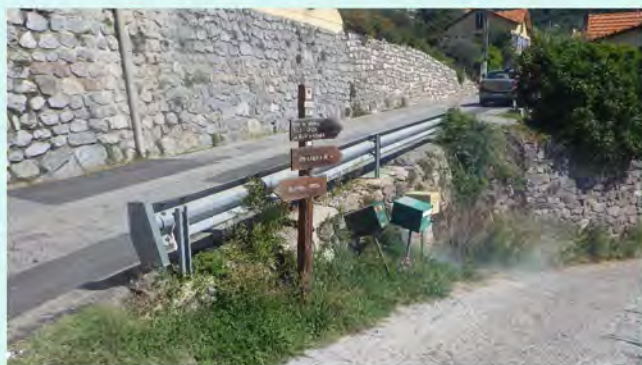
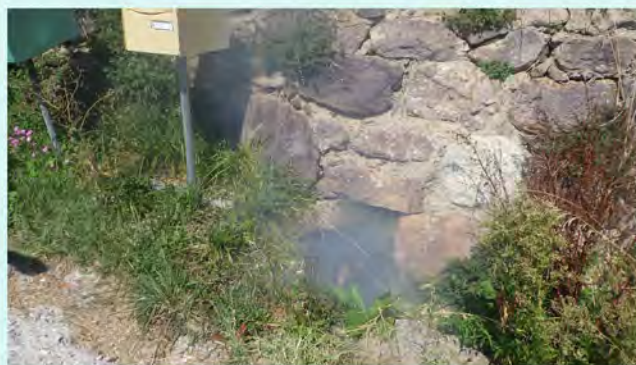
Photographie du défaut

Non defini

Domaine :	Public
Proximité du réseau EP :	25m - 75m
Classification du Niveau de difficulté de la déconnexion des SA

Reprise du reseau

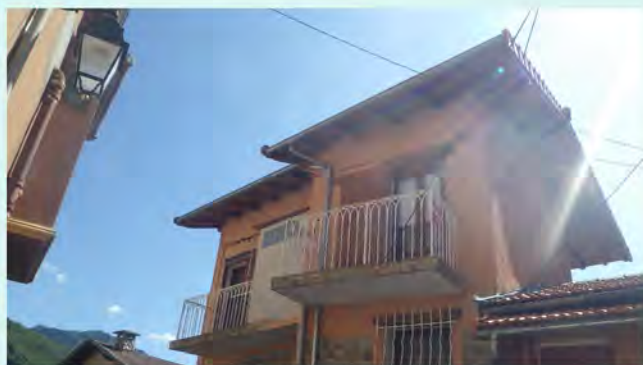
Photographie d'ensemble

Grave		
--	--------------	--	--

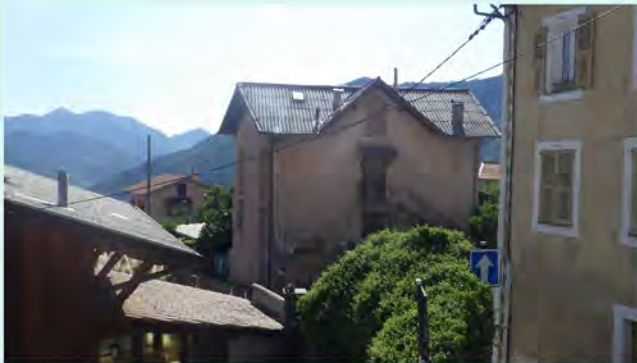
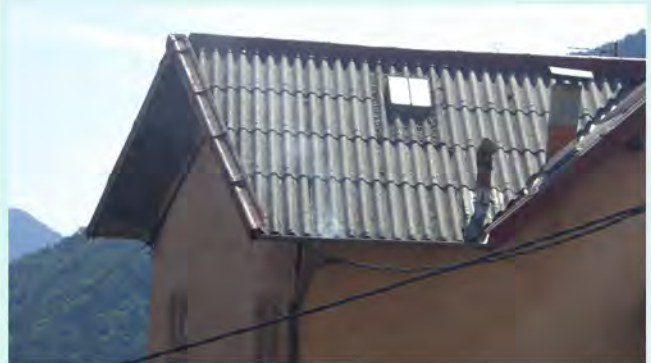
Photographie du défaut

Grave

Domaine :	Prive
Proximité du réseau EP :	0 - 25m
Classification du Niveau de difficulté de la déconnexion des SA

Rapidité :	Oui
Densité du panache :	Oui

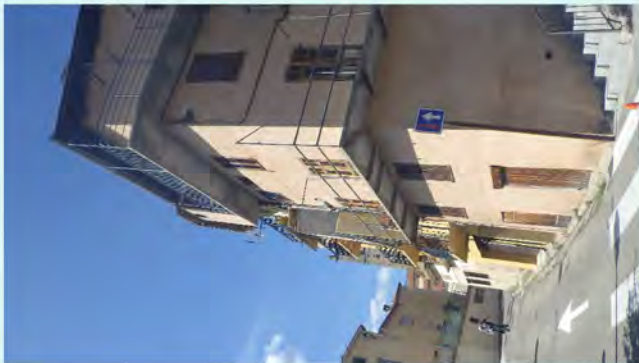
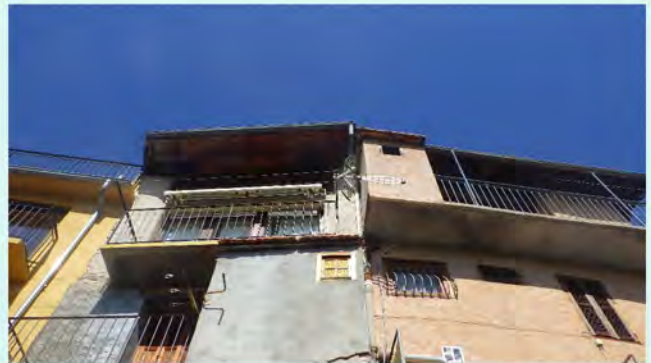
Photographie du défaut

Grave

Domaine :	Prive
Proximité du réseau EP :	0 - 25m
Classification du Niveau de difficulté de la déconnexion des SA

Rapidité :	Oui
Densité du panache :	Oui

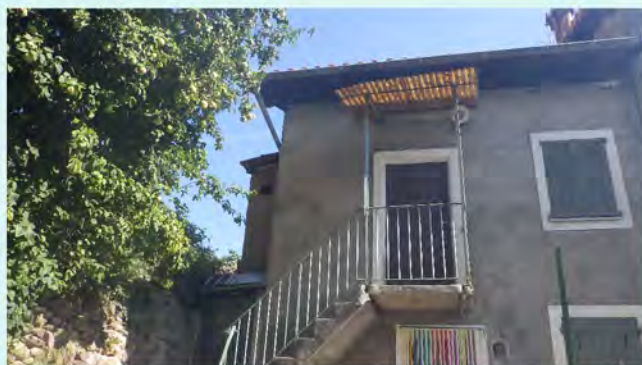
Photographie d'ensemble

Grave

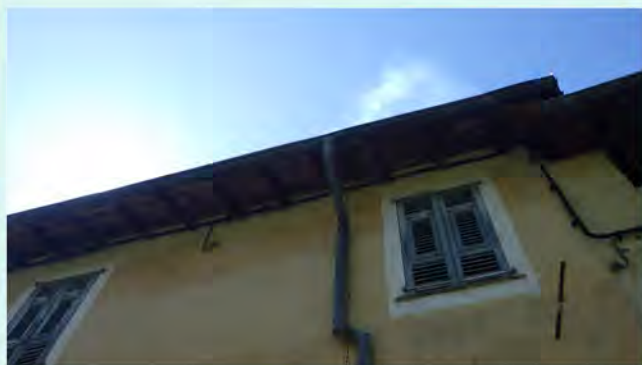
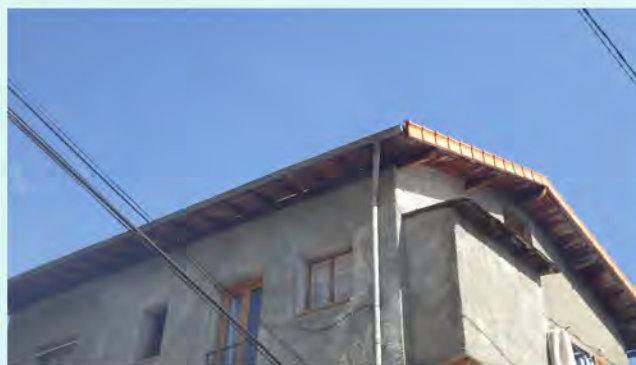
Photographie du défaut

Grave

Domaine :	Prive
Proximité du réseau EP :	0 - 25m
Classification du Niveau de difficulté de la déconnexion des SA

Rapidité :	Oui
Densité du panache :	Oui
