SCHEMA DIRECTEUR EU ET EP DE LA HAUTE VESUBIE

Communes de Saint-Martin-Vésubie, Roquebillière, Belvédère, la Bollène-Vésubie

PHASE 2 : DIAGNOSTIC - Exploitation des campagnes de mesures et des investigations sur les réseaux - commune de Belvédère

Réf. Cereg - ET17079

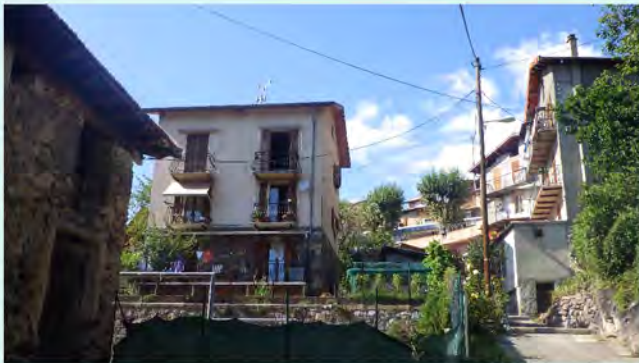
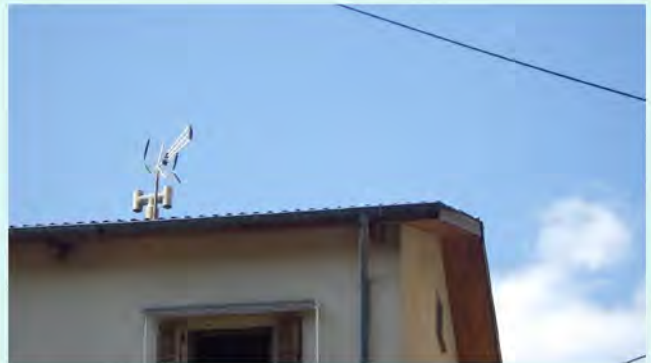
Photographie du défaut

Grave

Domaine :	Prive
Proximité du réseau EP :	0 - 25m
Classification du Niveau de difficulté de la déconnexion des SA

Rapidité :	Oui
Densité du panache :	Oui

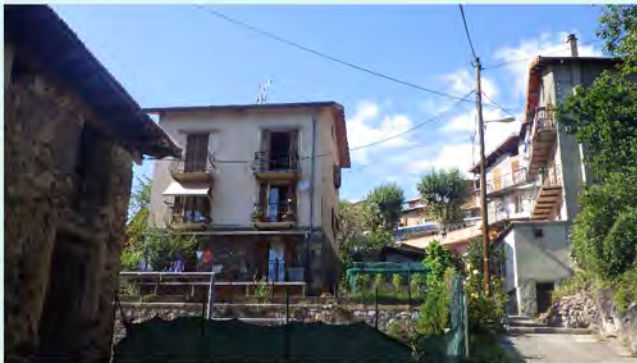
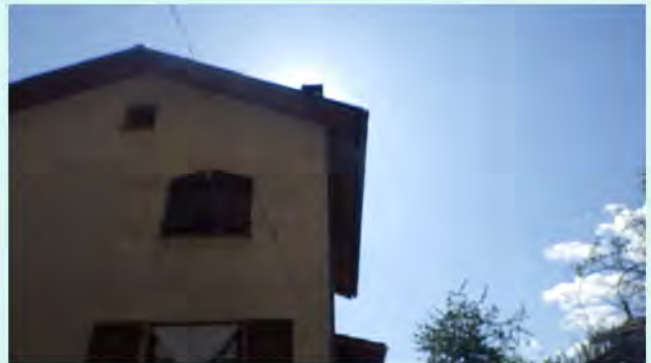
Photographie du défaut

Grave

Domaine :	Prive
Proximité du réseau EP :	0 - 25m
Classification du Niveau de difficulté de la déconnexion des SA

Rapidité :	Oui
Densité du panache :	Oui

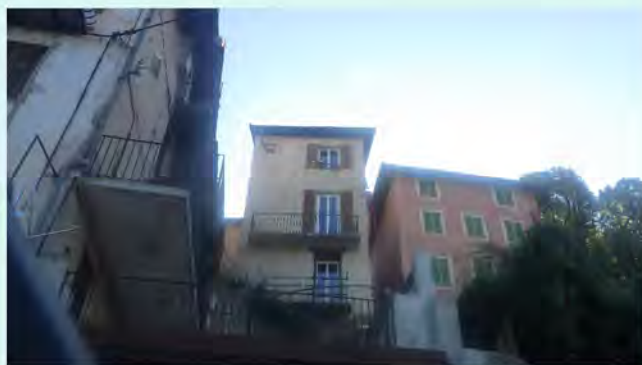
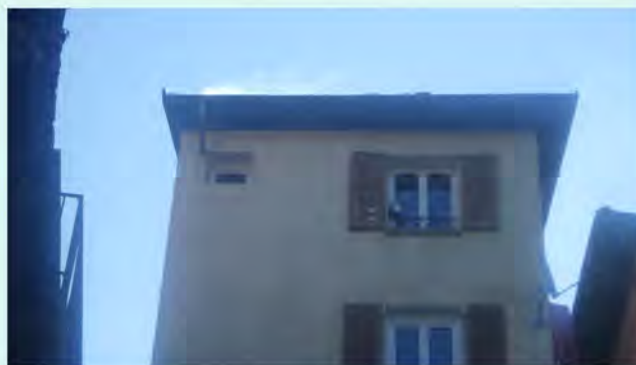
Photographie du défaut

Grave		
--	--------------	--	--

Domaine :	Prive
Proximité du réseau EP :	0 - 25m
Classification du Niveau de difficulté de la déconnexion des SA

Rapidité :	Non
Densité du panache :	Oui

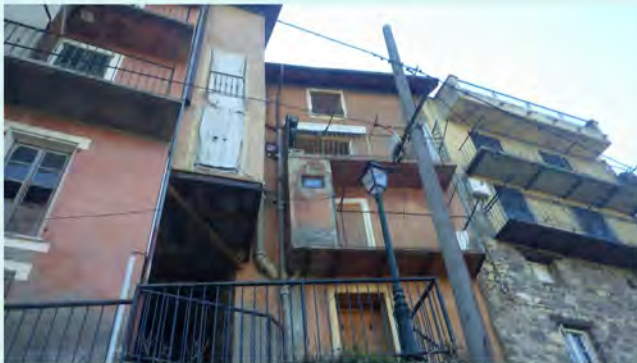
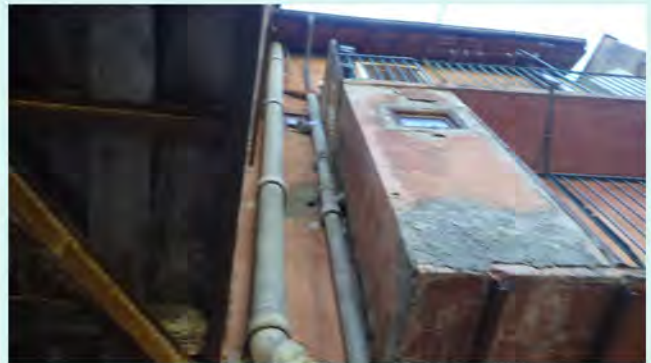
Photographie du défaut

Grave		
--	--------------	--	--

Domaine :	Prive
Proximité du réseau EP :	0 - 25m
Classification du Niveau de difficulté de la déconnexion des SA

Rapidité :	Non
Densité du panache :	Non

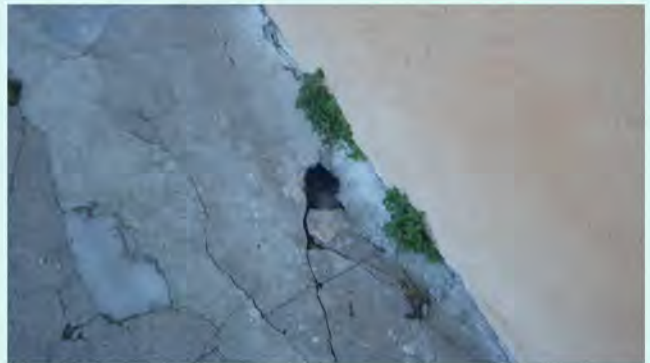
Photographie du défaut

Domaine :	Public
Proximité du réseau EP :	0 - 25m
Classification du Niveau de difficulté de la déconnexion des SA

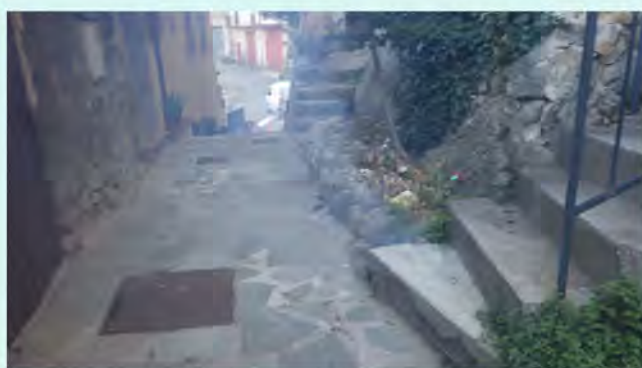
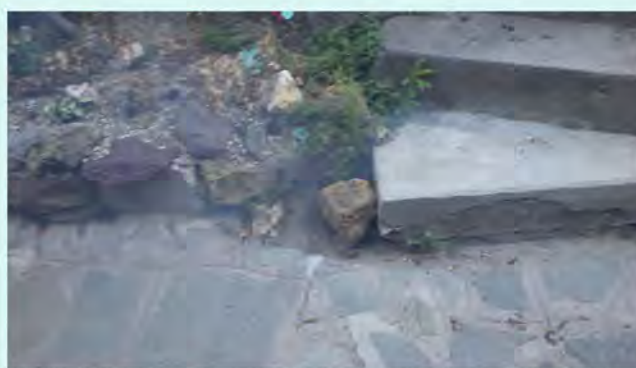
Photographie du défaut

Importance de la gravité du défaut

Non défini

Domaine :	Public
Proximité du réseau EP :	0 - 25m
Classification du Niveau de difficulté de la déconnexion des SA

Proposition de travaux de mise en conformité :

Deconnexion

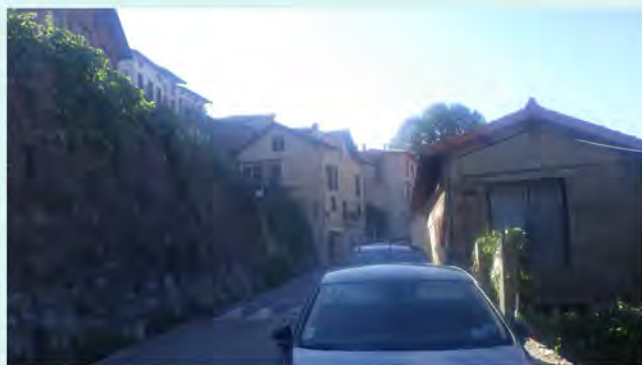
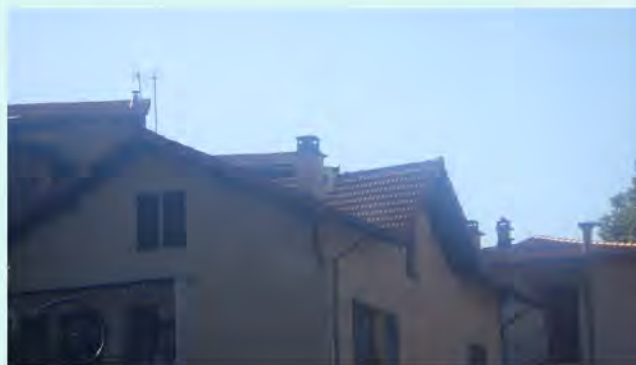
Photographie du défaut

Importance de la gravité du défaut

Grave		
--	--------------	--	--

Domaine :	Prive
Proximité du réseau EP :	0 - 25m
Classification du Niveau de difficulté de la déconnexion des SA

61

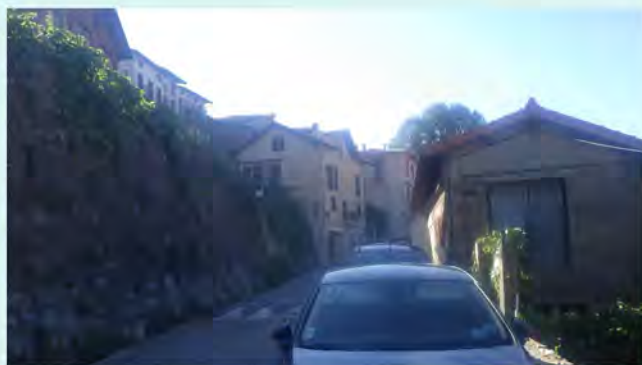
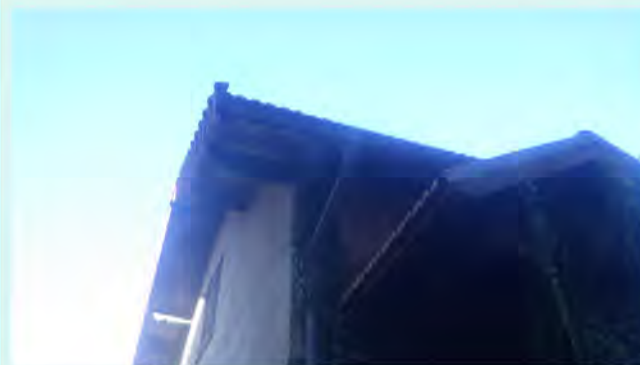
Photographie du défaut

Importance de la gravité du défaut

Grave		
--	--------------	--	--

Domaine :	Prive
Proximité du réseau EP :	0 - 25m
Classification du Niveau de difficulté de la déconnexion des SA

61

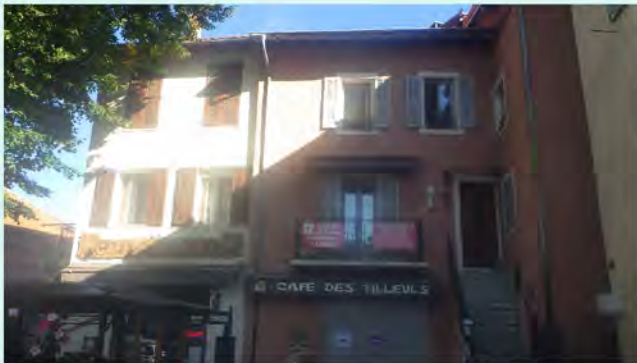
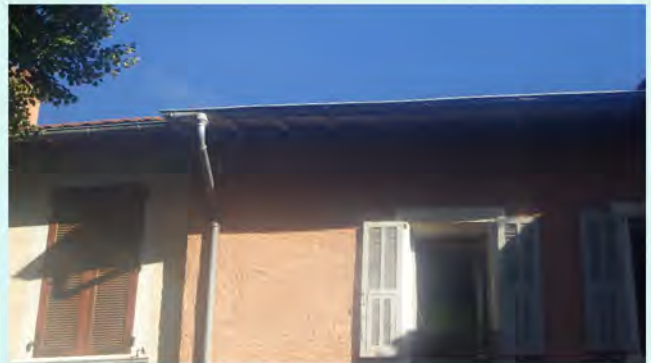
Photographie du défaut

Importance de la gravité du défaut

Grave

Domaine :	Prive
Proximité du réseau EP :	0 - 25m
Classification du Niveau de difficulté de la déconnexion des SA

28

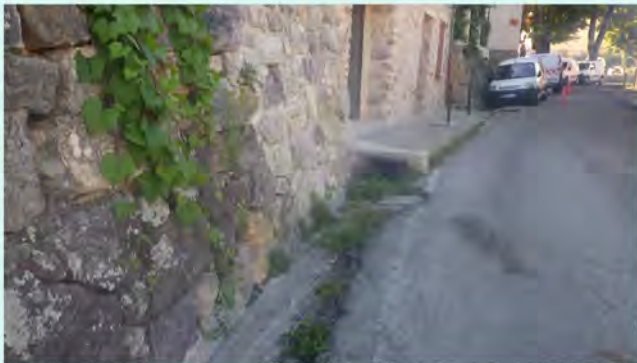
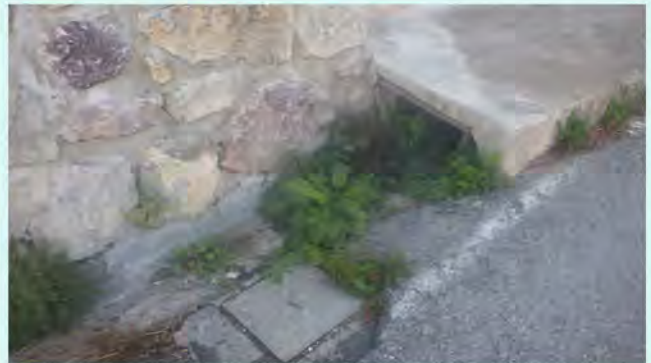
Photographie du défaut

Importance de la gravité du défaut

Non defini

Domaine :	Public
Proximité du réseau EP :	0 - 25m
Classification du Niveau de difficulté de la déconnexion des SA

Proposition de travaux de mise en conformité :

Reprise du reseau

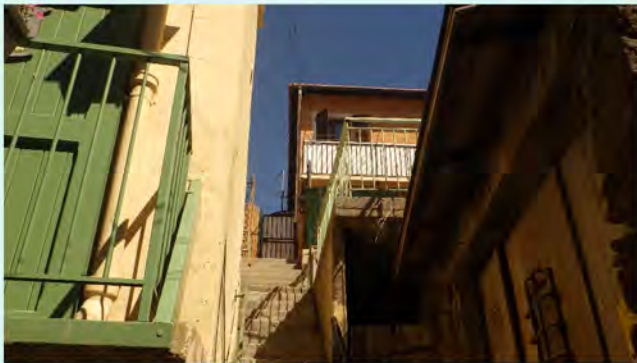
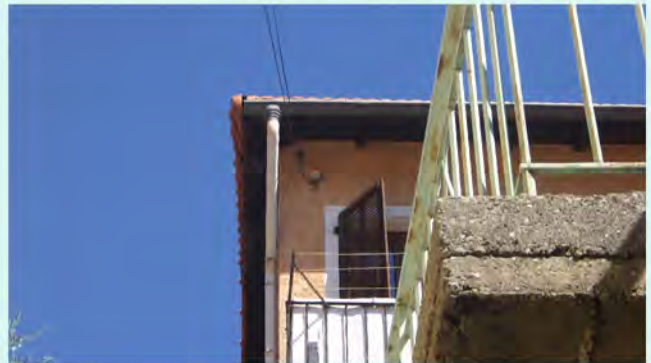
Photographie du défaut

Importance de la gravité du défaut

Grave

Domaine :	Prive
Proximité du réseau EP :	0 - 25m
Classification du Niveau de difficulté de la déconnexion des SA

30

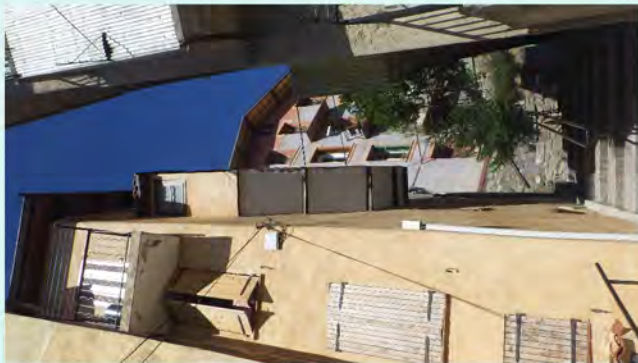
Photographie d'ensemble

Importance de la gravité du défaut

Grave		
--	--------------	--	--

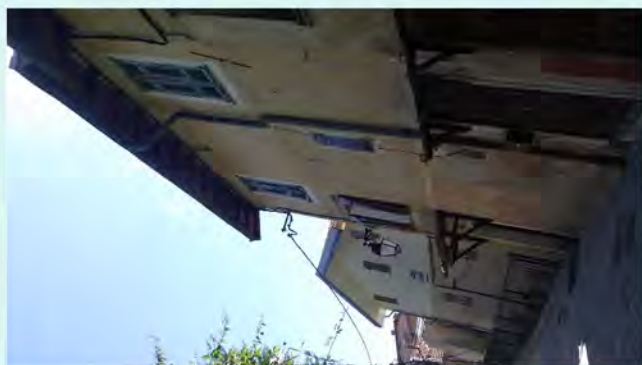
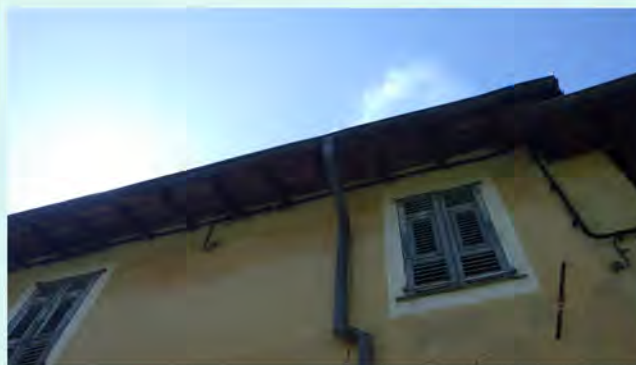
Photographie du défaut

Importance de la gravité du défaut

Grave

Domaine :	Prive
Proximité du réseau EP :	0 - 25m
Classification du Niveau de difficulté de la déconnexion des SA

40

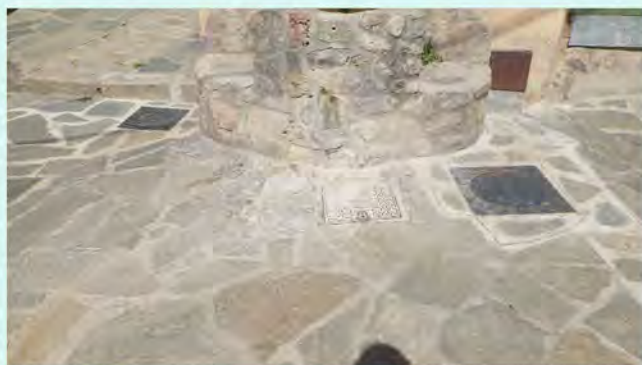
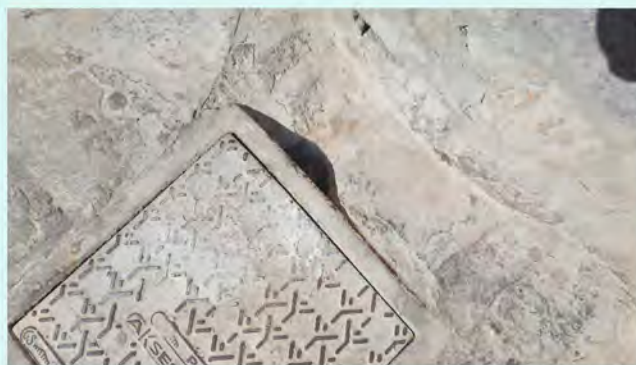
Photographie du défaut

Importance de la gravité du défaut

Grave

Domaine :	Public
Proximité du réseau EP :	0 - 25m
Classification du Niveau de difficulté de la déconnexion des SA

Proposition de travaux de mise en conformité :

Etancheification du regard

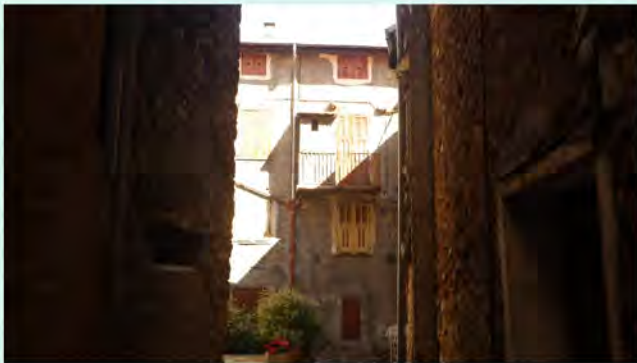
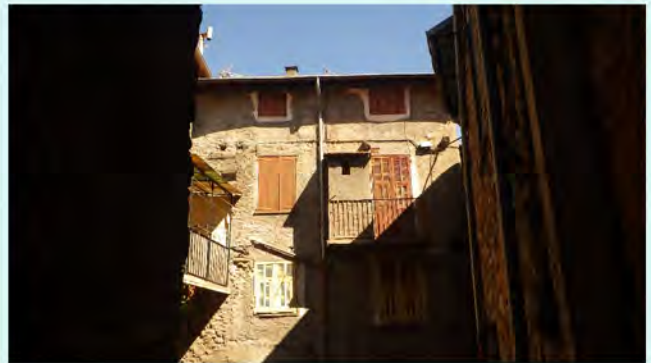
Photographie du défaut

Importance de la gravité du défaut

Grave		
--	--------------	--	--

Domaine :	Prive
Proximité du réseau EP :	25m - 75m
Classification du Niveau de difficulté de la déconnexion des SA

41

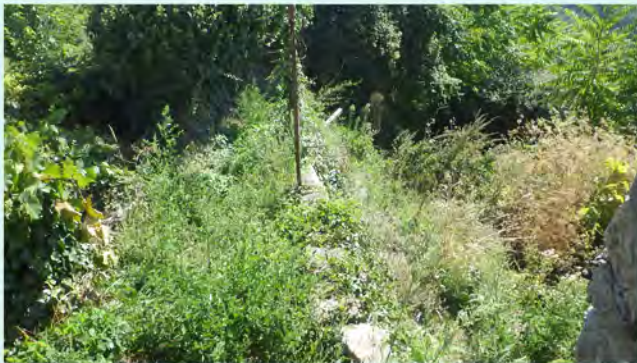
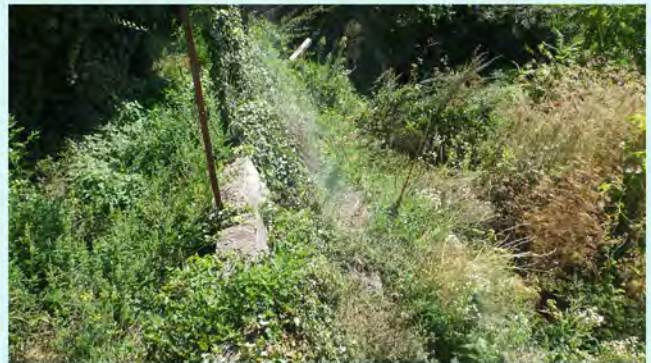
Photographie du défaut

Domaine :	Prive
Proximité du réseau EP :	0 - 25m
Classification du Niveau de difficulté de la déconnexion des SA
