**Contrat de rivières  
du sud-ouest lémanique**

## Etudes Hydrauliques et Géomorphologiques

Décembre 2004

## 2. Hydraulique

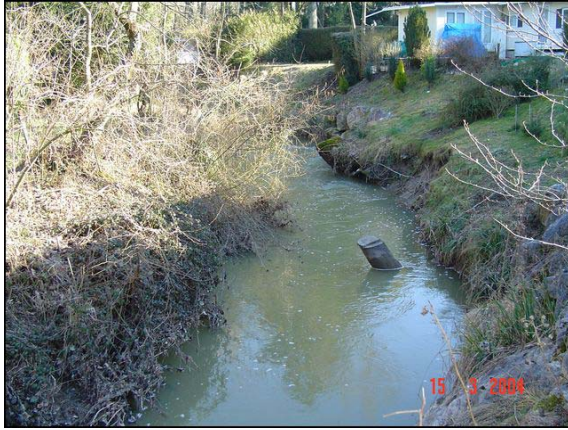
*Photo 1 : vue du vion vers l'amont. A droite, le camping, beaucoup plus haut que la rive opposée*

- les remblais du camping de la pinède, en rive gauche. Cette rive est globalement plus haute que la rive droite, de l'ordre de 1 mètre
  - l'état des berges qui provoque parfois des déstabilisations.

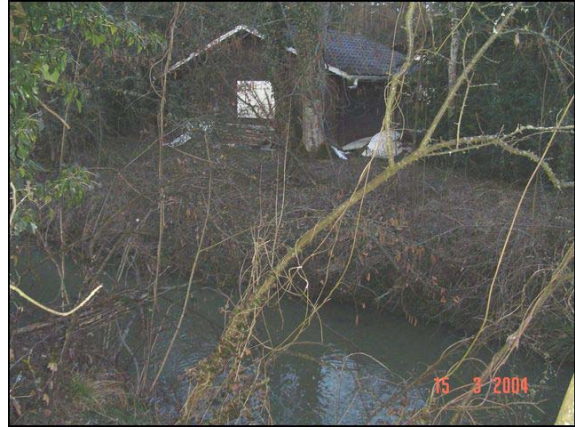
*Photo 2 : vue depuis la rive gauche (camping) de la propriété Mercier, souvent inondée (fréquence annuelle à biennale)*

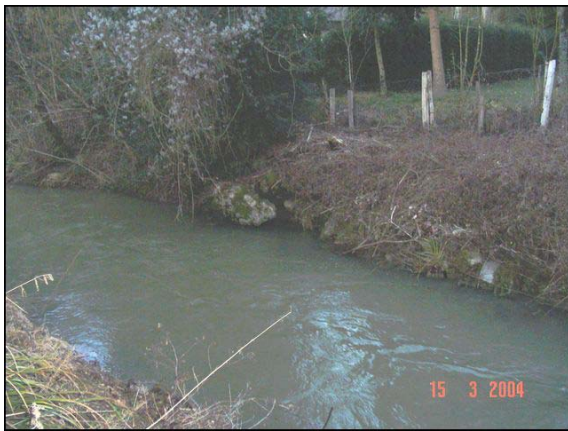
*Photo 3 : propriété Buffier (à l'amont de la précédente). Certains enrochements se sont désolidarisés et gisent au fond de l'eau, provoquant hausse locale de la ligne d'eau*

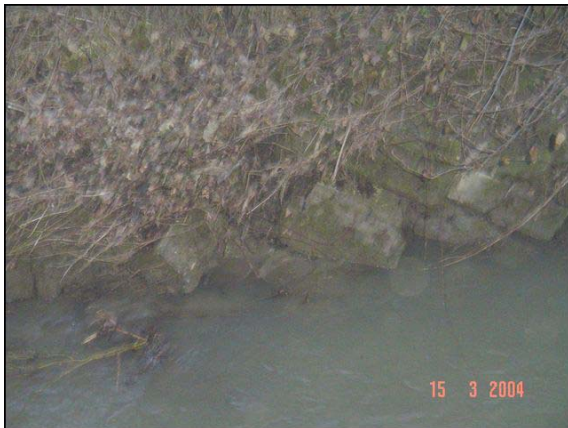
*Photo 5 : vue des protections de berges en rive droite (parpaings, blocs, tout venant)*

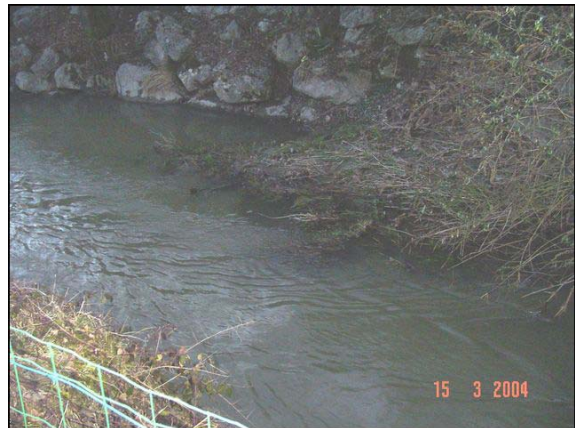
*Photo 6 : un des nombreux écroulements de berge au niveau du premier virage à 180 degrés*

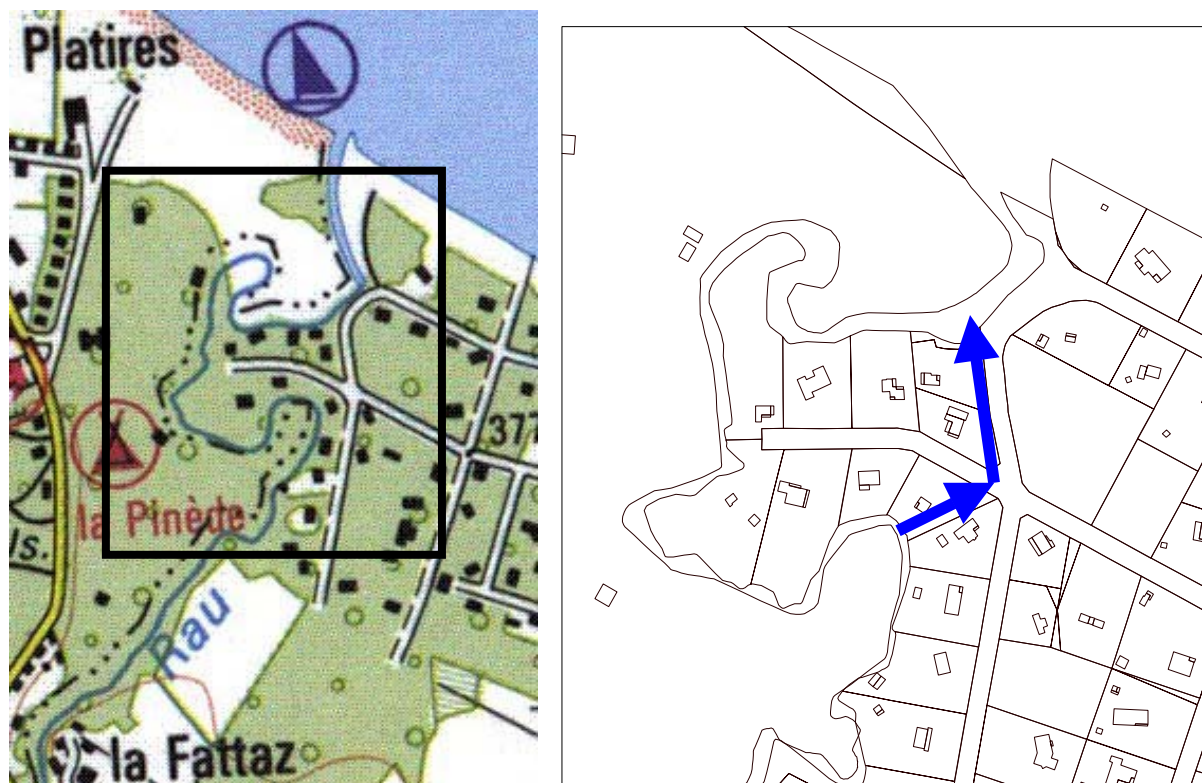
*Figure 2 : solution d'un canal de décharge pour le Vion au niveau du domaine de Coudrée*

Il est possible de créer un canal de décharge coupant les trois virages à 180 degrés (Figure 2). Ce canal serait connecté au Vion au niveau du premier virage et le rejoindrait au niveau du petit port de l'embouchure. La distance en ligne droite n'est que de 100 mètres (160 mètres en suivant le trajet le plus logique, le long des limites de propriétés). Il faut comparer cette distance aux 690 mètres du trajet par le lit du Vion. Nous disposons ainsi pour un canal de décharge d'une pente *plus de 4 fois supérieure* à celle du Vion, permettant donc d'atteindre des vitesses acceptables pour désengorger la zone inondable.

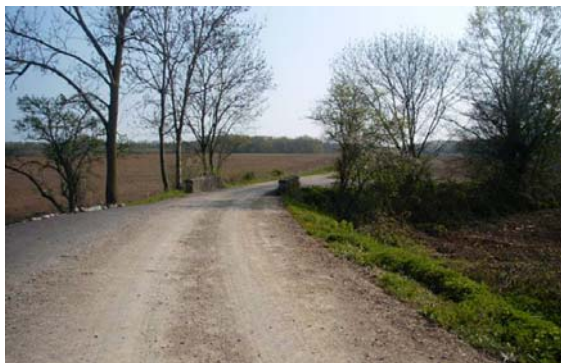
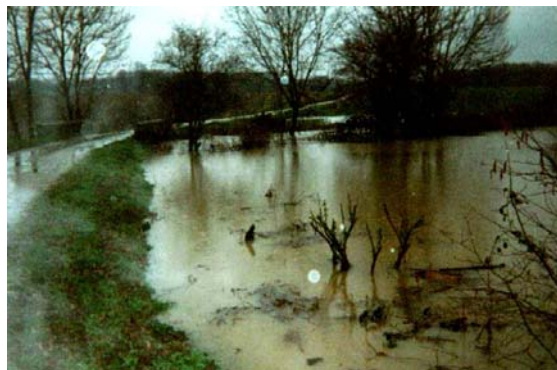
*Figure 4 : Pont du Tanoz, lors de notre visite (gauche), et lors de l'inondation de l'automne 2002 (droite, photo de M. Requet, riverain)*

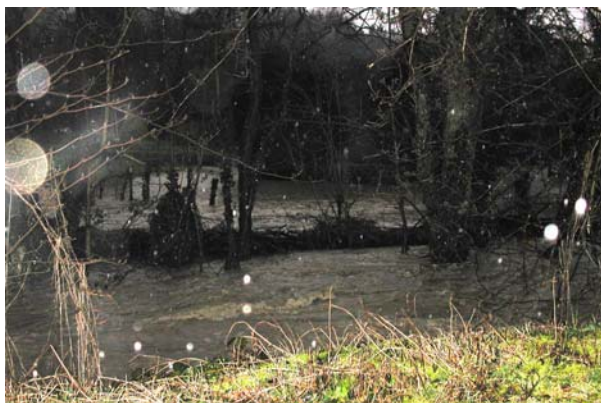
Photo digue Laperrousaz (rive gauche)

Crue du 8 mars 2001

La rive gauche (Suisse) est quant à elle entièrement urbanisée (voir photos page suivante). Les eaux de l'Hermance inondent des habitations, des parking mais également la douane, une école et un camping.

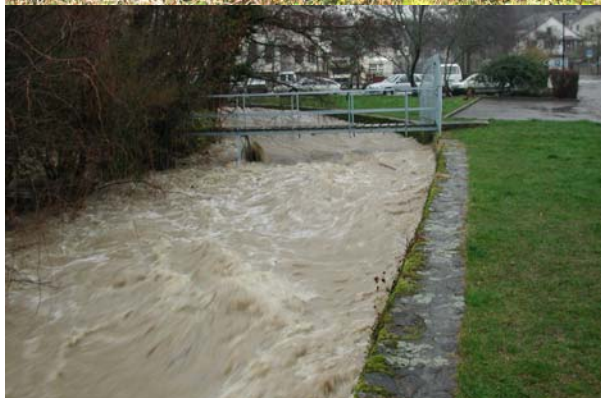
Photo Mantilleri & Schwarz (digue Laperrousaz2)  
Photo des la passerelle Tréand, vue de l'aval

Crue du 8 mars 2001

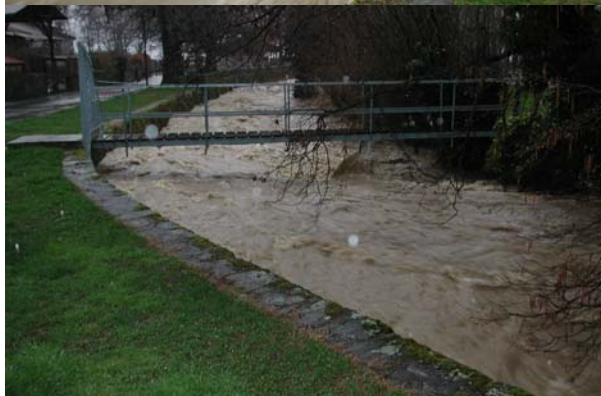
Photo Mantilleri & Schwarz (aval passerelle vers l'aval)

Photo des la passerelle Tréand, vue de l'amont
