Syndicat Mixte pour l'aménagement
et de mise en valeur
du Bassin Versant de la Veyle

ETUDE ECO-GEOMORPHOLOGIQUE de la VEYLE
et de ses PRINCIPAUX AFFLUENTS : IRANCE
VIEUX-JONC, RENOM, MENTHON, Bief BOURBON

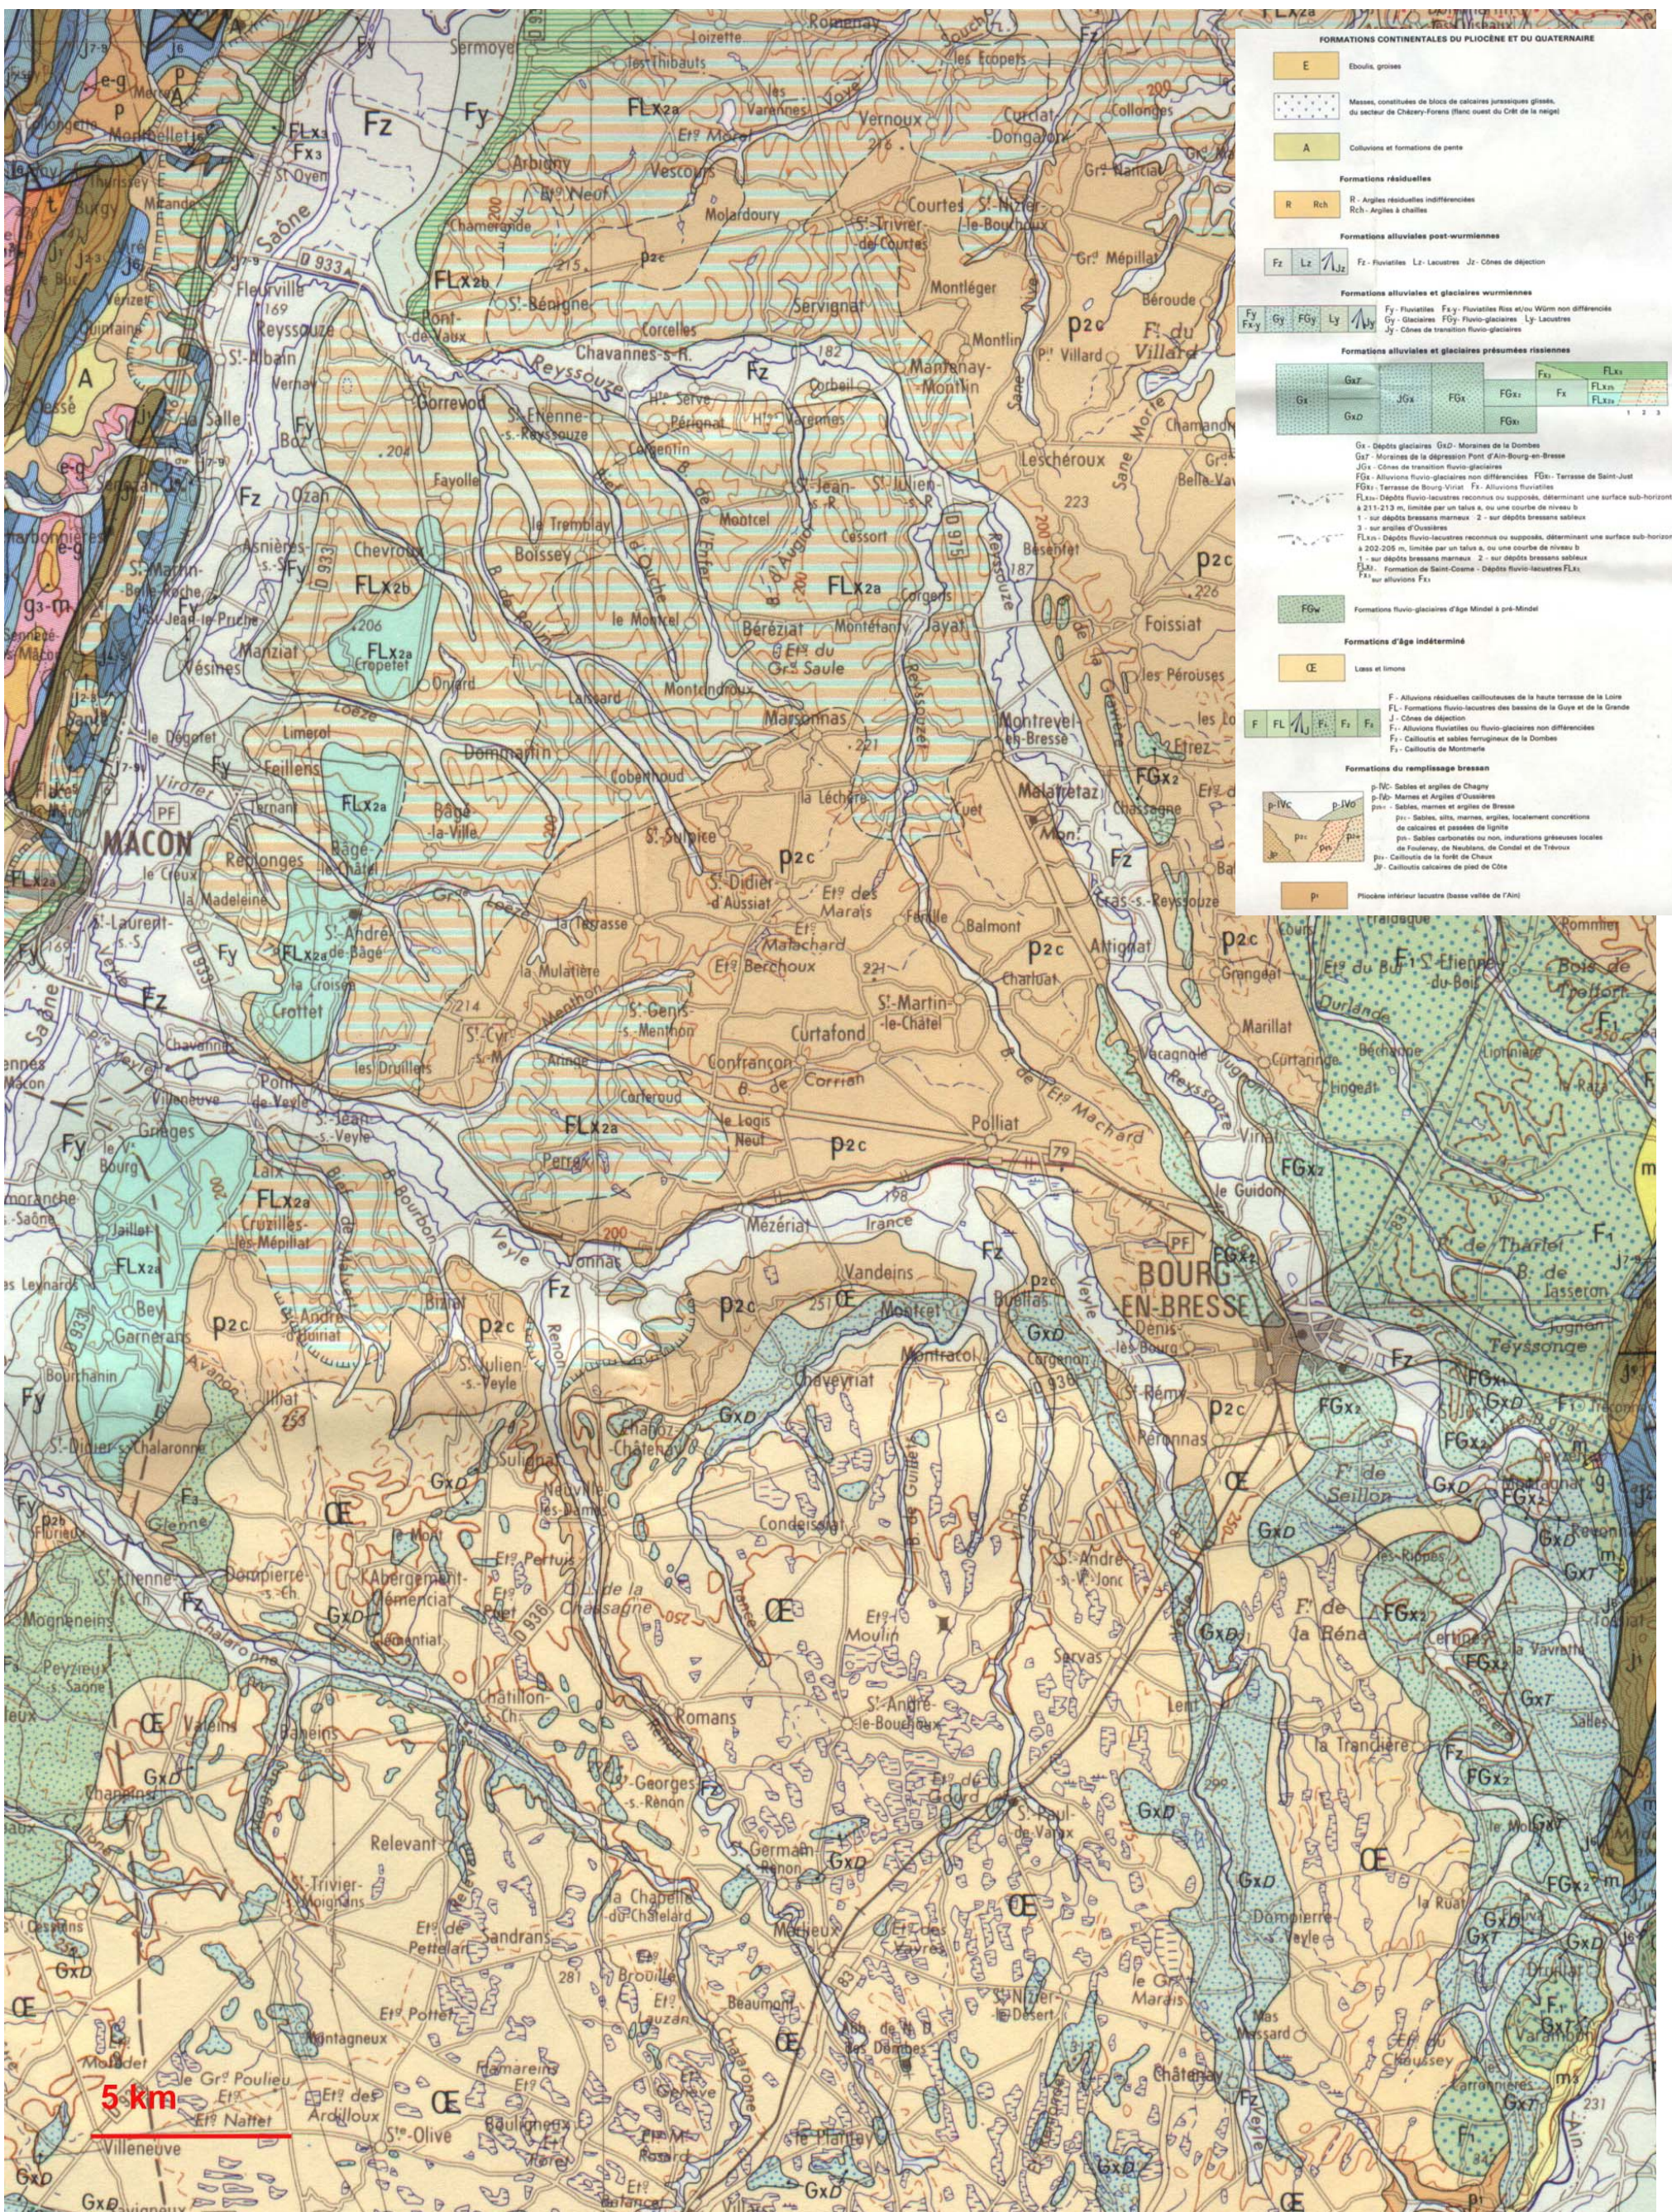
Carte 1 : carte géologique du secteur d'étude (source BRGM 1 :250 000)

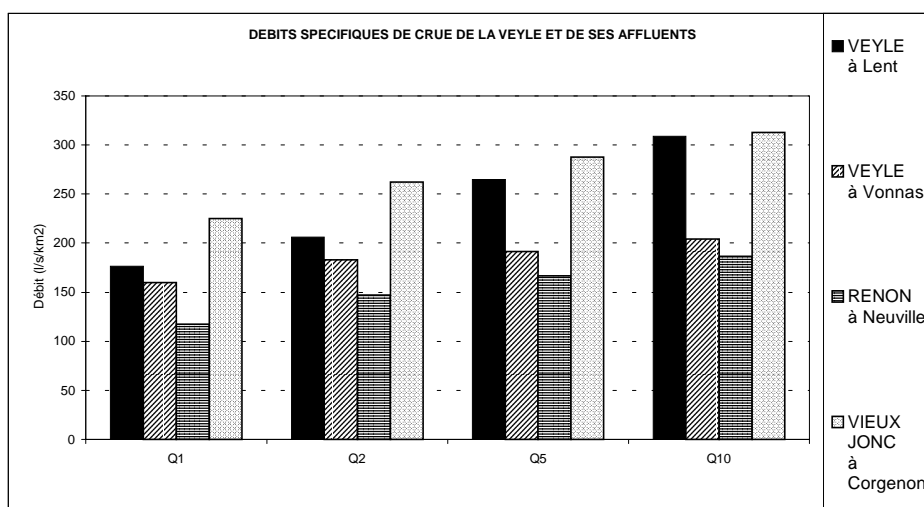
Figure 2 : quelques caractéristiques des crues sur le bassin de la Veyle (Source Sud Aménagement 1986).

Le **débit de projet** retenu pour le recalibrage était de 1l/s/ha soit **100 l/s/km²**. Notons que ce débit spécifique de projet est inférieur à celui de la crue annuelle sur la plupart des cours d'eau du bassin (figure 2).

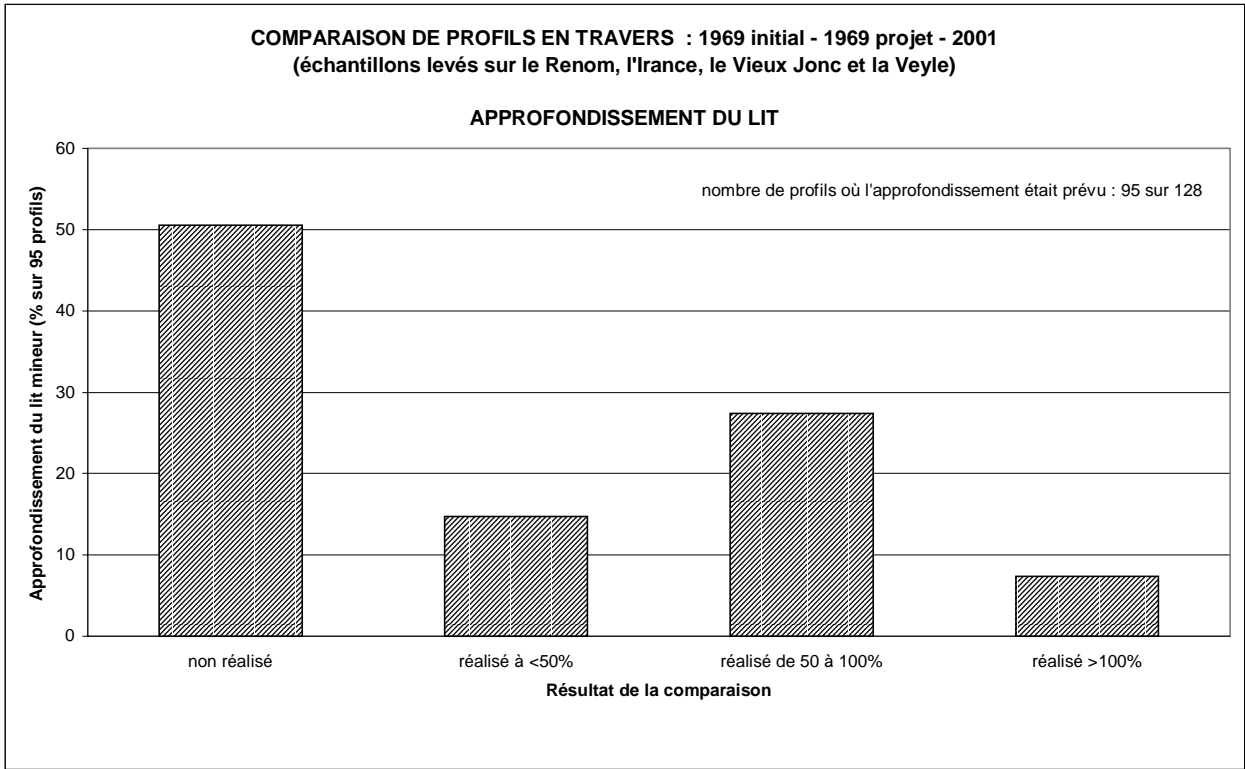
Figure 6

On observe ainsi que 50 % des approfondissements prévus n'ont pas été effectués et 15% de ceux effectivement réalisés l'ont été à moins de 50% de l'approfondissement initialement prévu (figure 6). Seulement 27% ont été réalisés dans des valeurs proches du projet et moins de 10% ont dépassé le niveau d'approfondissement du projet.

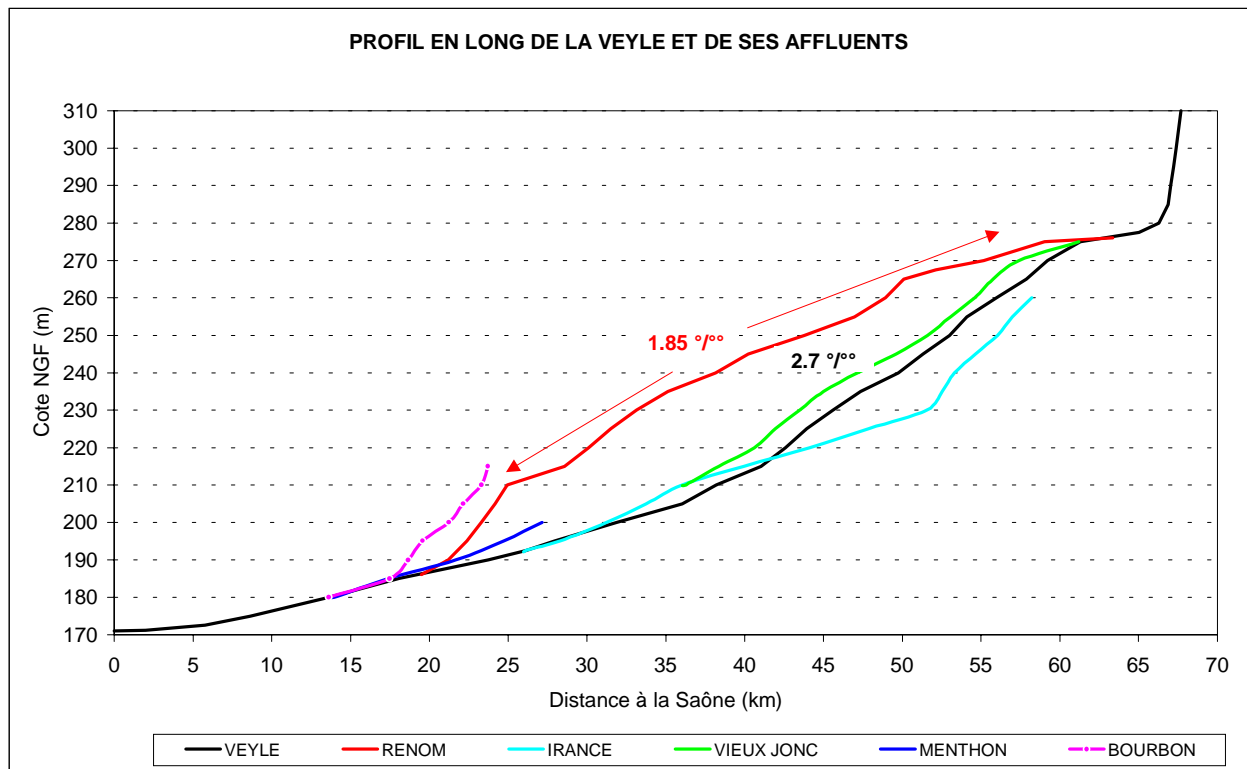
Figure 12 : profils en long de l'ensemble des cours d'eau étudiés

La figure 12 et la carte 10 présentent l'ensemble des pentes des cours d'eau étudiés qui seront ensuite détaillées cours d'eau par cours d'eau.

- Notons la pente anormalement forte de la très haute vallée de la Veyle (traversée du cordon morainique de Biard ?).

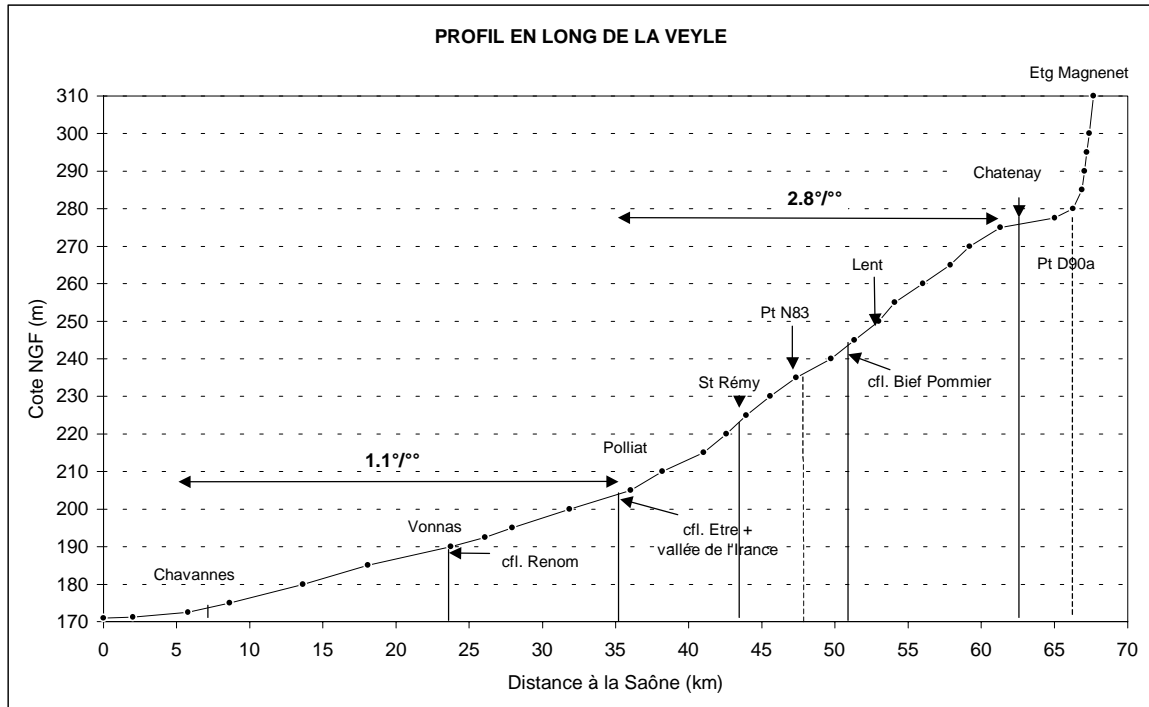
Figure 13 : profil en long de la Veyle (les trait verticaux indiquent les limite de tronçons et sous-tronçons qui seront proposés en phase 2).

- La Haute Veyle (figure 13) et le Vieux Jonc (figure 14) présentent sensiblement les mêmes profils avec une pente moyenne de l'ordre de 2.6-2.8°/°° (0.0026-0.0028 m/m). Ces cours d'eau suivent en effet un parcours sensiblement parallèle pour sortir de la Dombes et rejoindre la Bresse.
- Le profil de la Basse Veyle (aval de Polliat) est très lissé avec une pente moyenne de l'ordre de 1°/°°, jusqu'à Chavannes où elle entre dans la plaine de la Saône et où la pente se réduit notablement (0.1 à 0.3 °/°°).

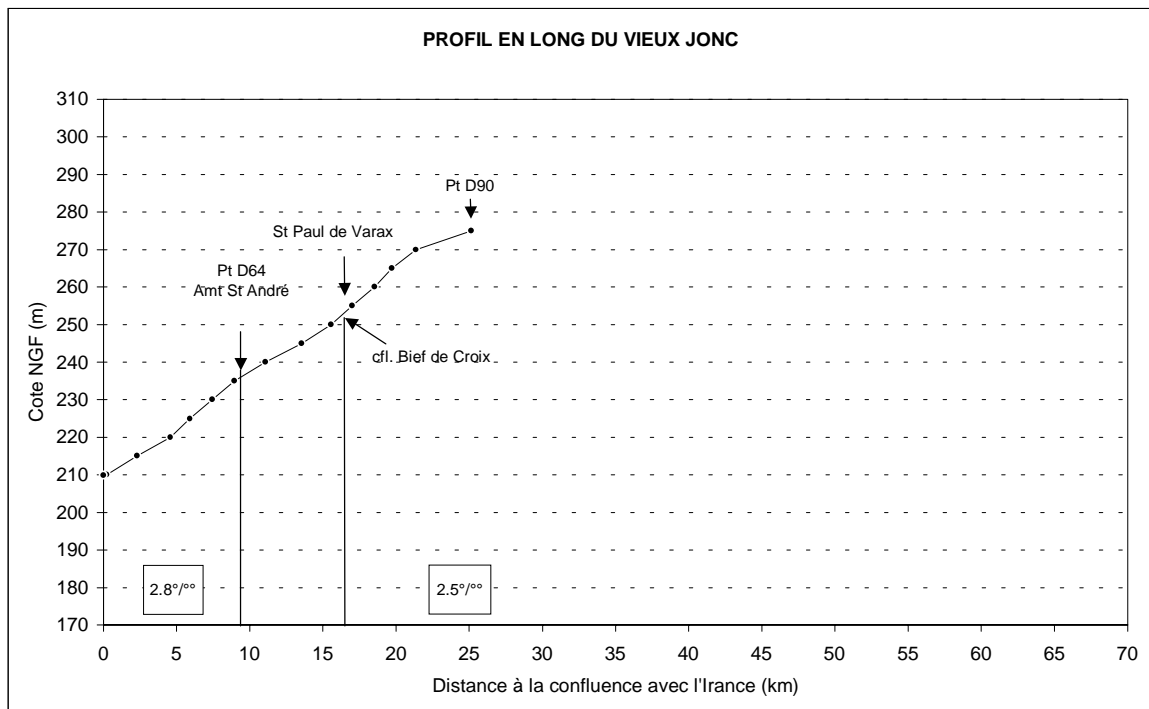
Figure 14 : profil en long du Vieux Jonc

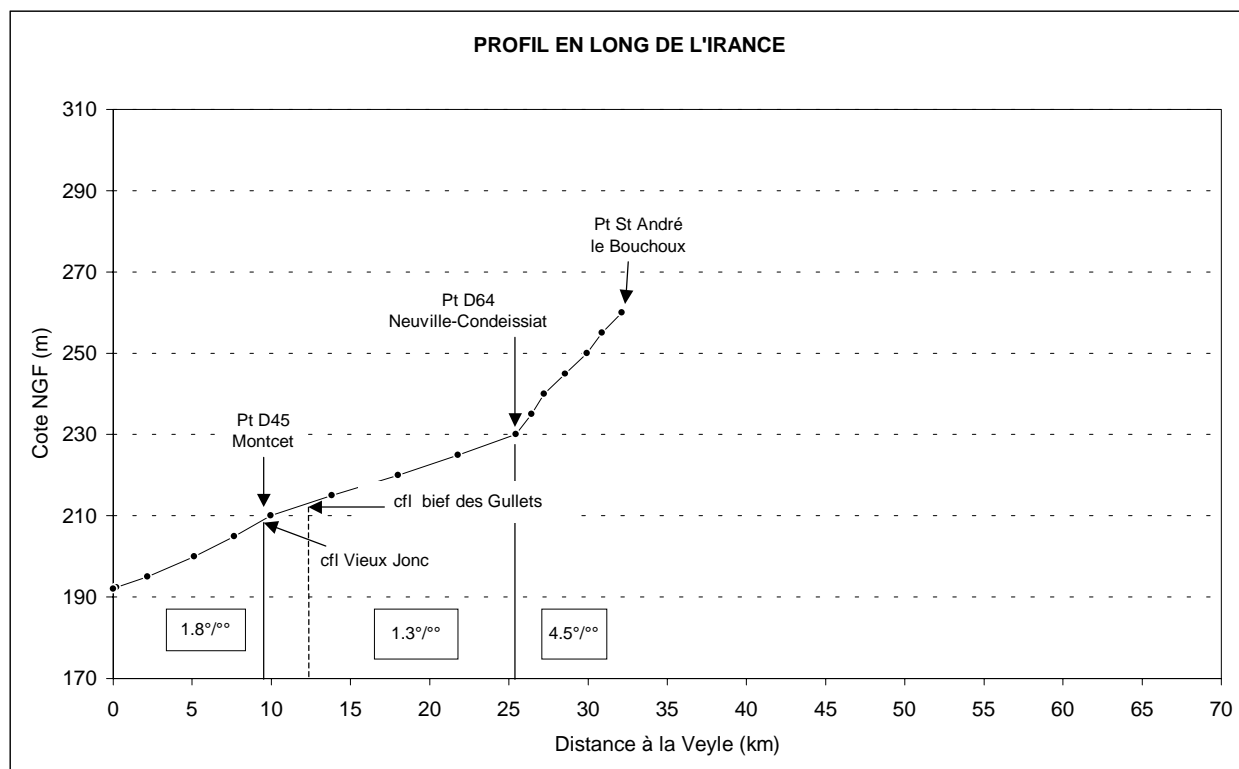
Figure 15 : profil en long de l'Irance

- Le profil en long de l'Irance se rapproche de celui de la Haute Veyle et du Vieux Jonc mais présente une rupture de pente très nette que l'on ne retrouve pas sur les deux autres. Ceci est lié au fait que l'Irance suit consécutivement deux axes d'écoulement vers la Bresse : un premier axe sensiblement Sud Est-Nord Ouest jusqu'à l'Est de Neuville les Dames où elle vient butter sur l'arc morainique de Chaveyriat qui l'oblige à infléchir son cours vers le Nord Est (revoir carte 1) avec un changement de direction proche de 45°. La forte pente (4.5°/°) correspond à la première partie du parcours, la pente moyenne (1.3°/°) à la seconde.

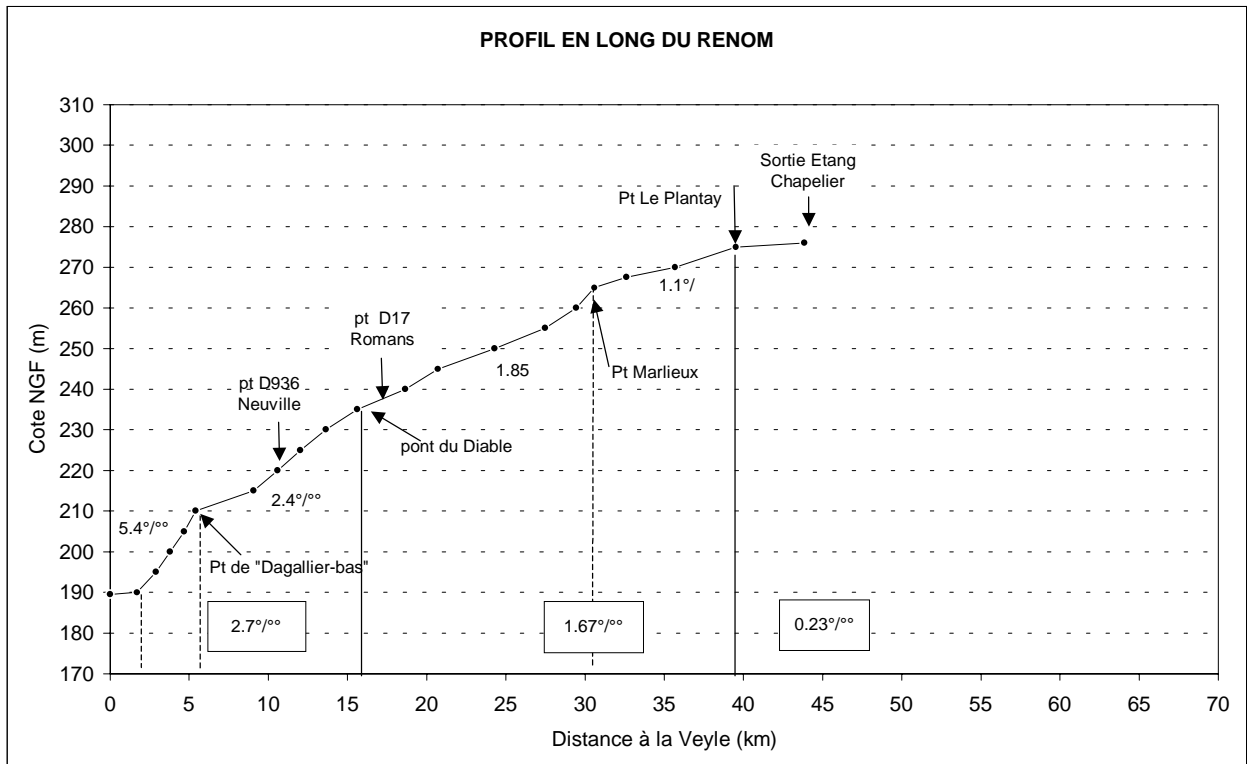
Figure 16 : profil en long du Renom

Cette forte pente (plus de 5 ‰) est probablement indicatrice d'un substratum localement très résistant (marnes pliocènes de Bresse particulièrement cohésives) qui n'a pas permis à ces deux cours d'eau d'adoucir leur profil.

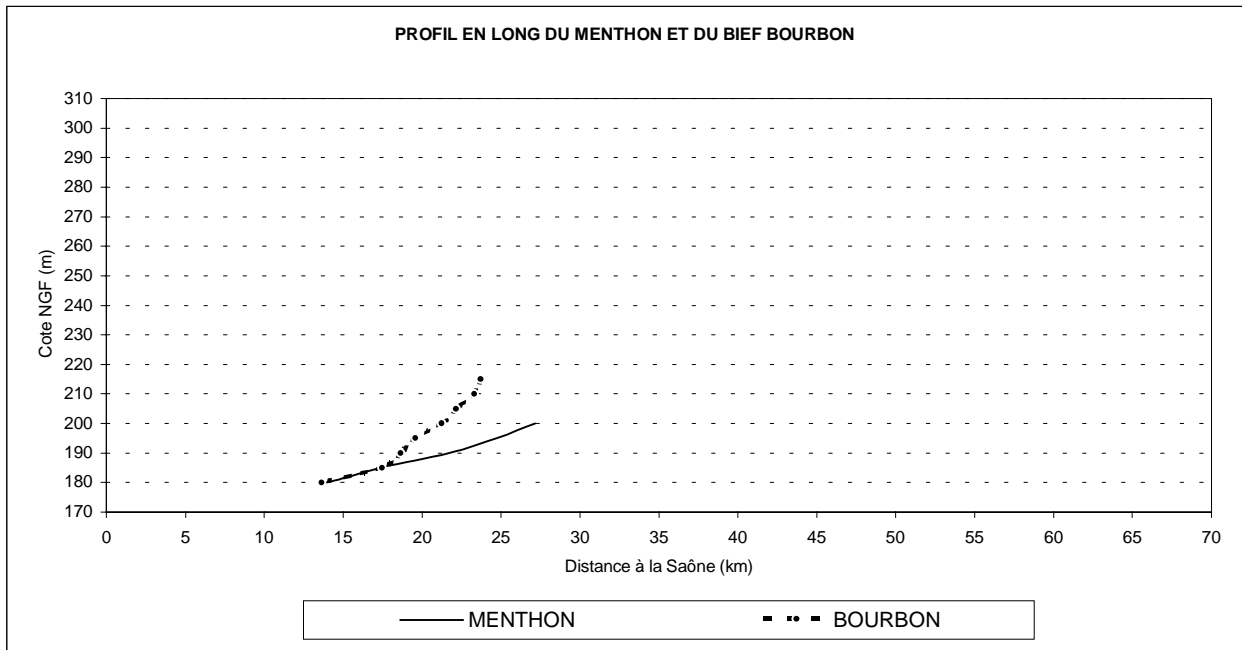
Figure 17 : profil en long du Menthon et du Bourbon

- Le Menthon et le Bief Bourbon confluent sensiblement au même endroit avec la Veyle. Le premier provient directement de la Bresse et présente donc une pente modérée ($1.5^\circ/^\circ$) et très lissée, y compris à son arrivée dans la vallée de la Veyle. Le Bourbon descend du plateau dombiste et semble, comme le Renom, s'être bloqué sur un substratum cohésif peu érodable, d'où une forte pente (environ $5^\circ/^\circ$).

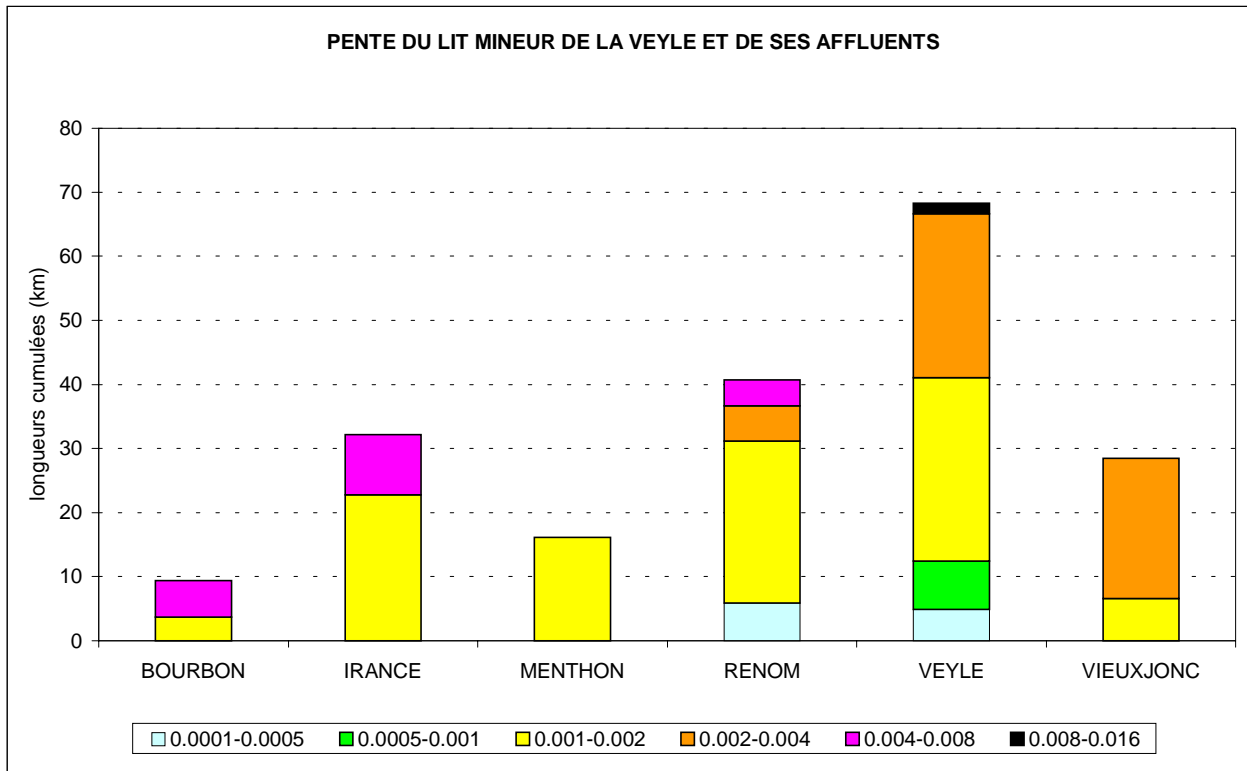
Figure 18 : pente du lit mineur de la Veyle et de ses affluents (par cours d'eau)

Ainsi les figures 18 19 et 20 présentent la distribution des pentes par cours d'eau (fig. 18), sur l'ensemble des cours d'eau étudiés (longueurs cumulées, fig. 19), par rang de Strahler (longueurs cumulées, fig. 20).

Les figures 18 et 19 permettent de constater que la classe de pente dominante sur les cours d'eau étudiés est la classe 1 à 2 ‰ (0.001-0.002), suivie de la classe immédiatement supérieure 2 à 4 ‰. Les pentes très faibles ou très fortes sont peu représentées.

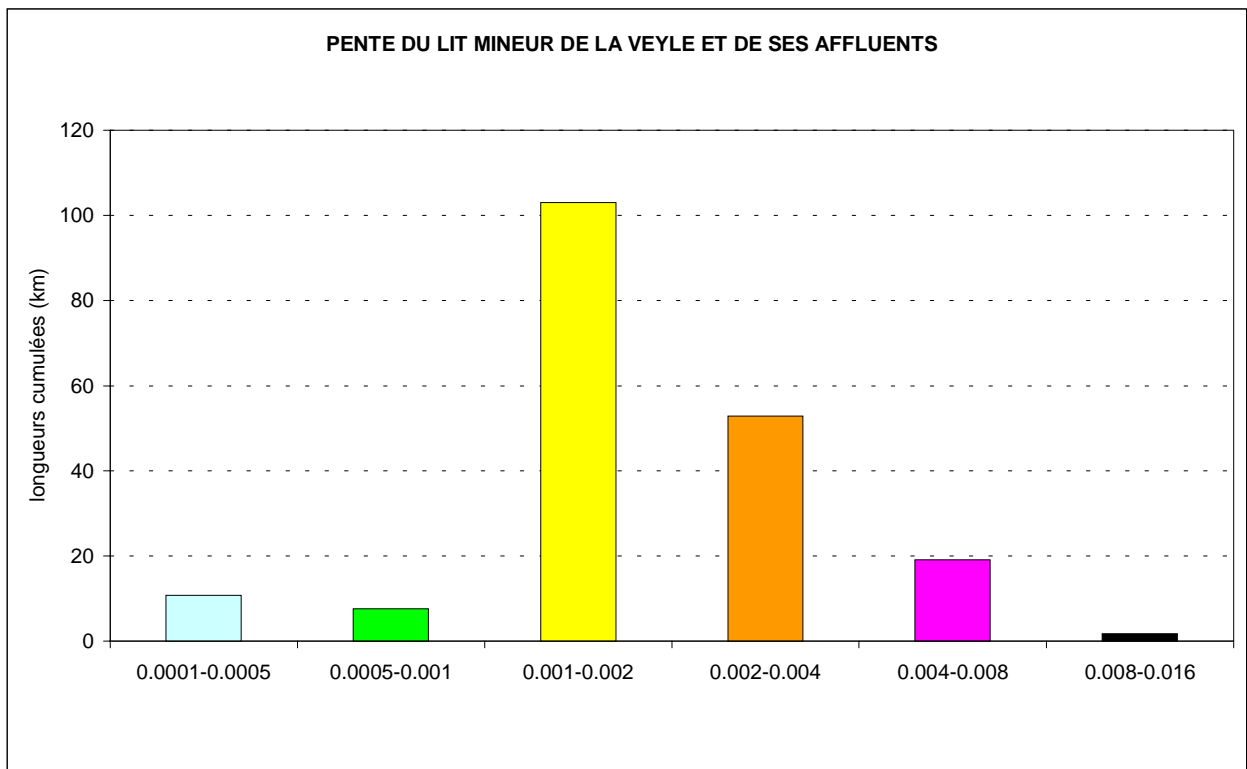
Figure 19 : pente du lit mineur de la Veyle et de ses affluents (distribution globale)

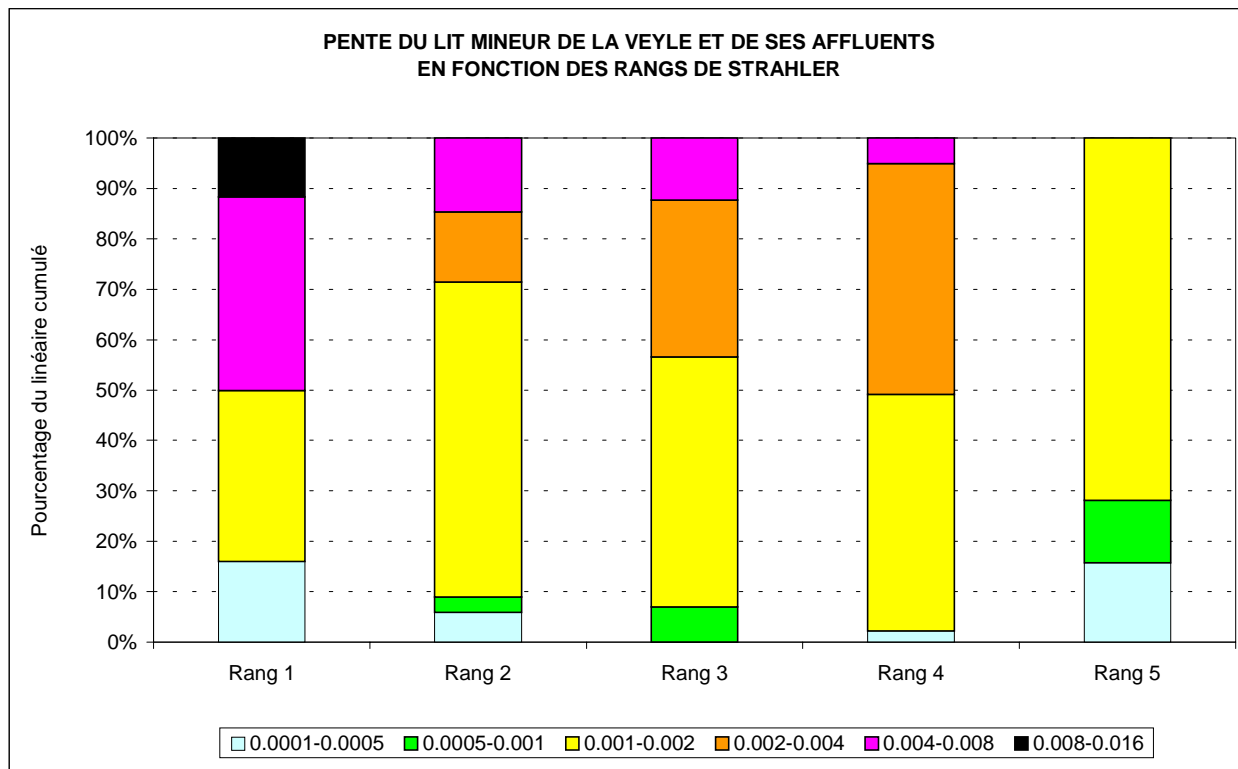
Figure 20 : pente du lit mineur de la Veyle et de ses affluents (par rang de Strahler)

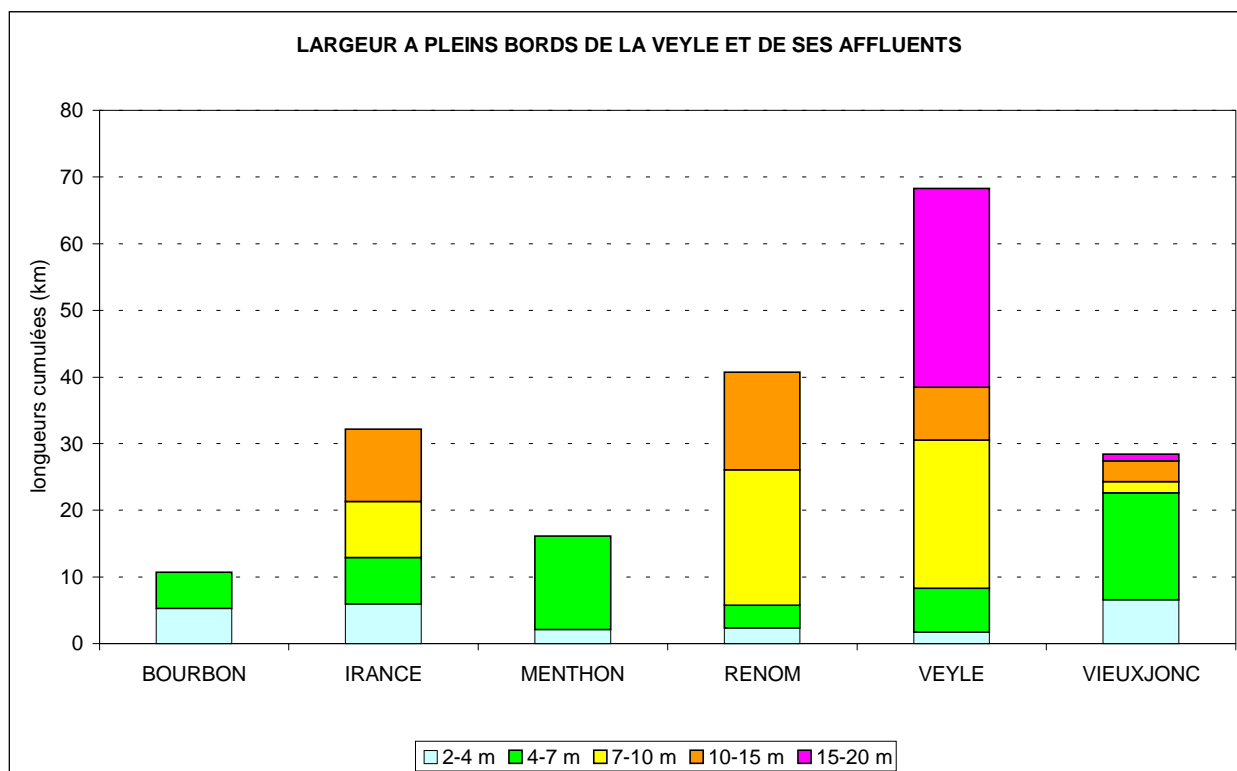
Figure 21 : largeur à pleins bords du lit mineur de la Veyle et de ses affluents (par cours d'eau)

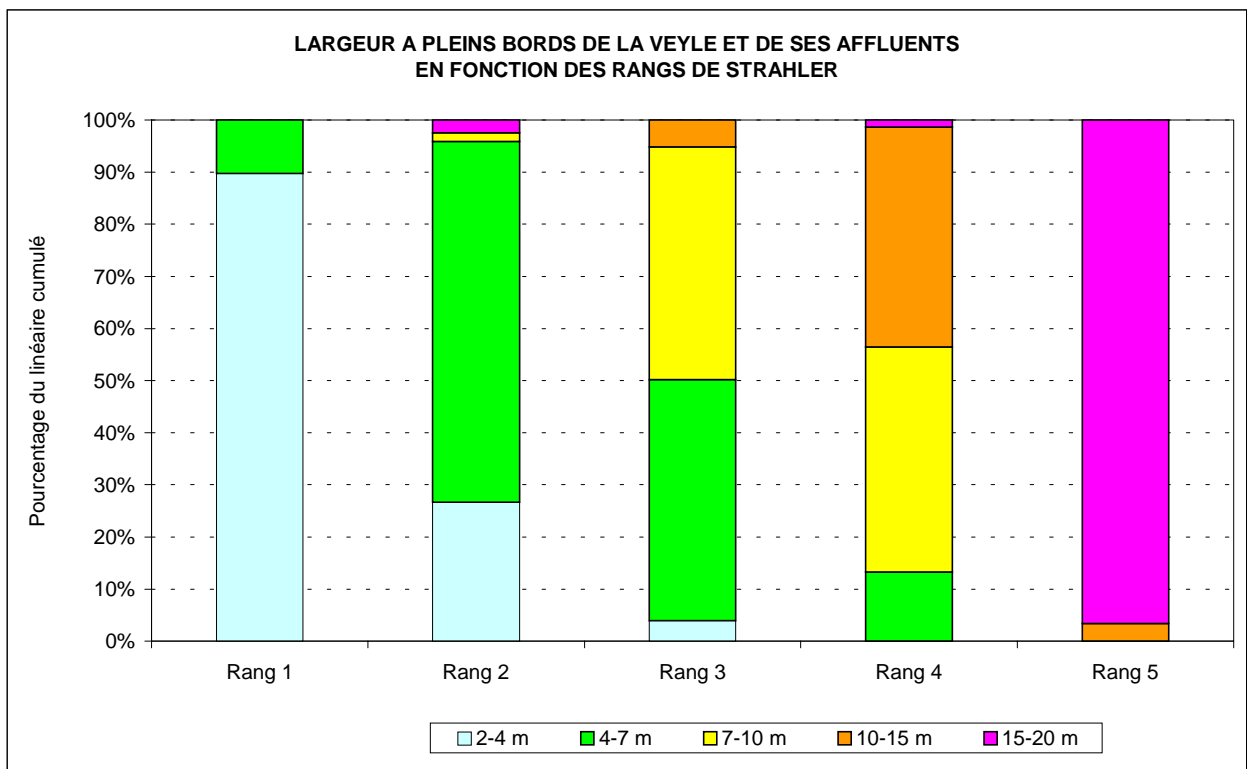
Figure 23 : largeur à pleins bords du lit mineur de la Veyle et de ses affluents (par rang de Strahler)

- Le Vieux Jonc est dominé par des largeurs modérées (4-7 m)
- l'Irance présente la répartition la plus « équilibrée ».
- Il existe une nette (et logique) corrélation entre les rangs de Strahler et les largeurs à pleins bords. Plus le rang est élevé plus proportion de linéaire à forte largeur augmente (fig. 16).

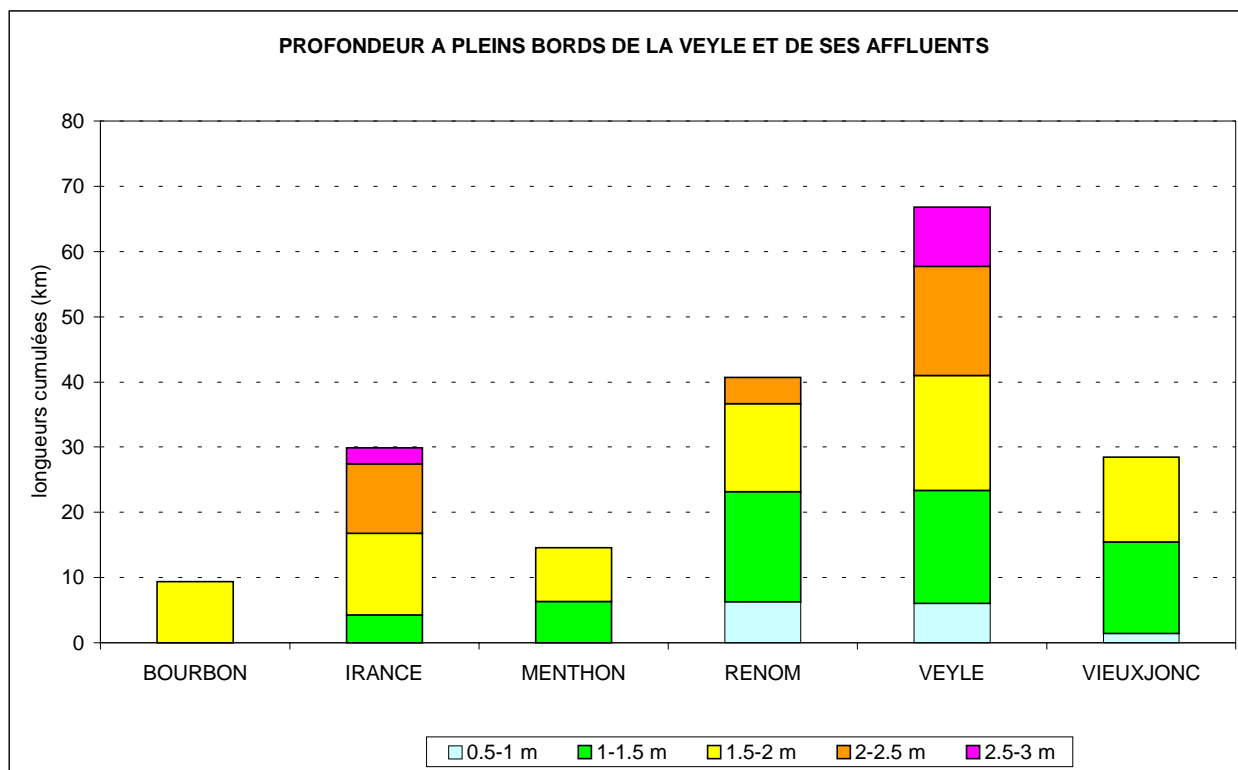
Figure 24 : profondeur à pleins bords du lit mineur de la Veyle et de ses affluents (par cours d'eau)

- En moyenne les profondeurs sont assez fortes pour des cours d'eau de cette taille (mode de la distribution à 1.5 – 2 m).
- La répartition par classe de rang montre un gradient amont-aval assez marqué mais moins net que pour les largeurs. Les deux rangs les plus faibles présentent la plus forte proportion de berges « basses » (60 à 70% du linéaire avec des berges inférieures à 1.5 m), mais curieusement aussi des proportions non négligeables de berges relativement hautes (1.5 – 2 m), près de 40% du linéaire sur les rangs 1. Ce phénomène semble en grande partie naturel puisque l'on observait déjà des profondeurs élevées en tête de bassin (1-1.5 m), notamment sur le Renom et la Haute vallée de la Veyle (carte 4). Les travaux de recalibrage ont encore accentué cette tendance.

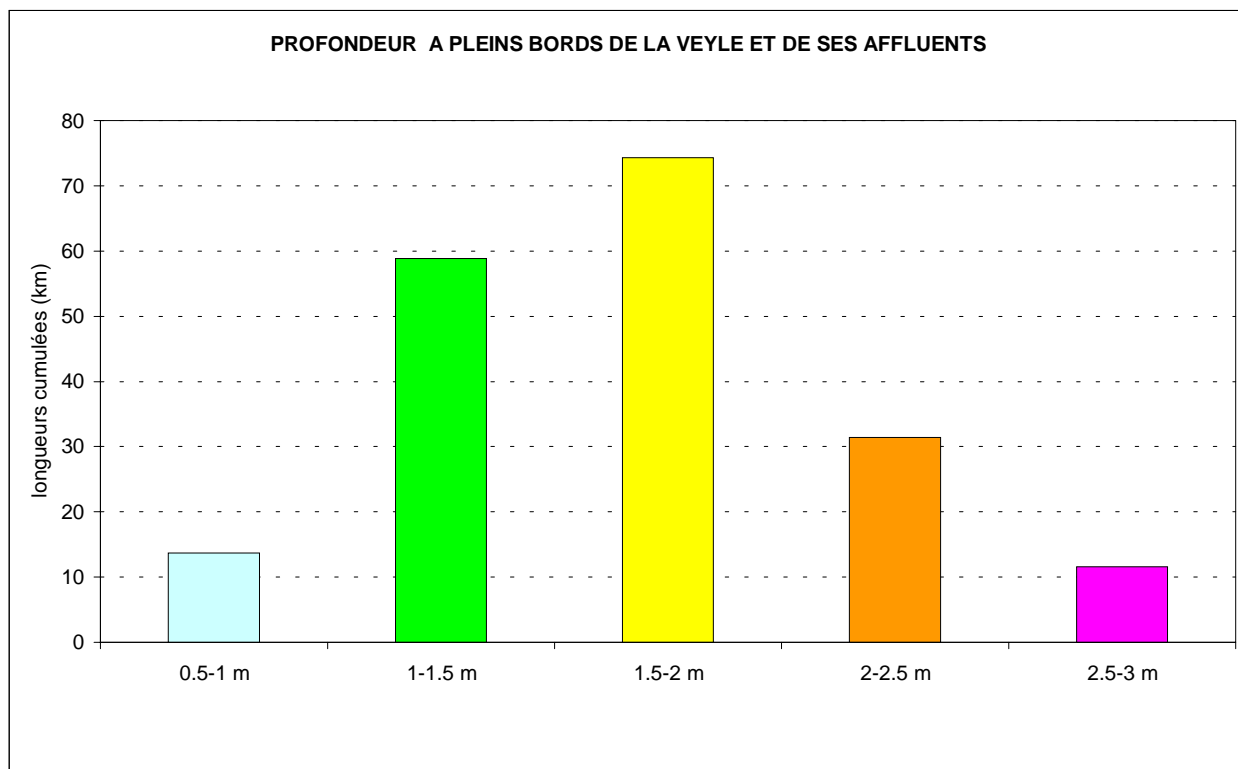
Figure 25 : profondeur à pleins bords du lit mineur de la Veyle et de ses affluents (distribution globale)

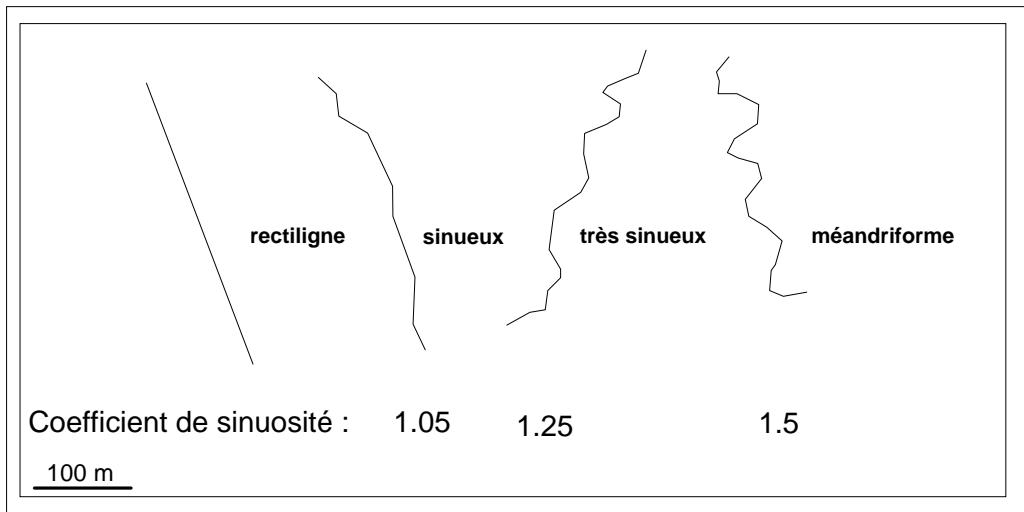
Figure 27 : gabarit utilisé pour l'évaluation visuelle de la sinuosité du lit mineur.

² Le coefficient de sinuosité est le rapport de la longueur développée d'une portion de cours d'eau sur la longueur en ligne droite entre les deux mêmes points, en suivant l'axe de la vallée.

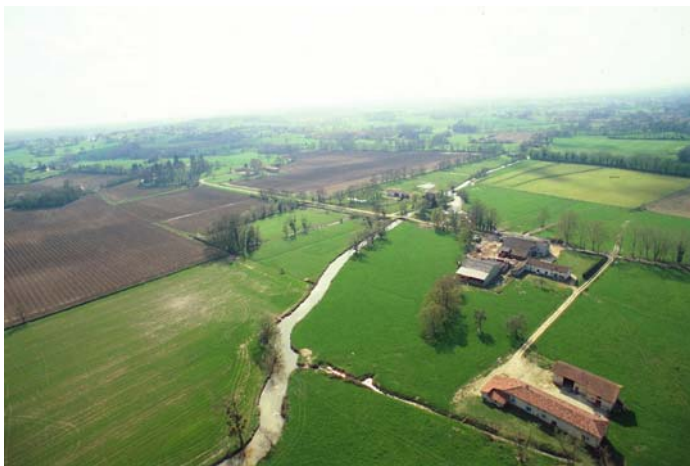
Lit rectiligne

Planche photo 1 : les 4 classes de sinuosité (Photos syndicat de la Veyle)

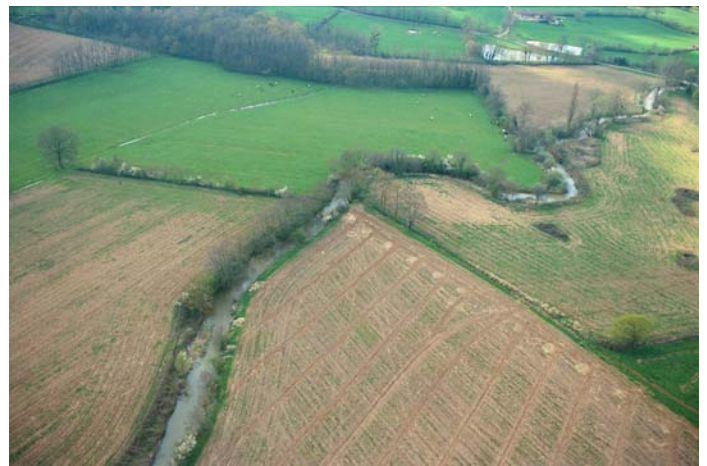
Lit sinueux à l'arrière plan, rectiligne au 1^{er} plan

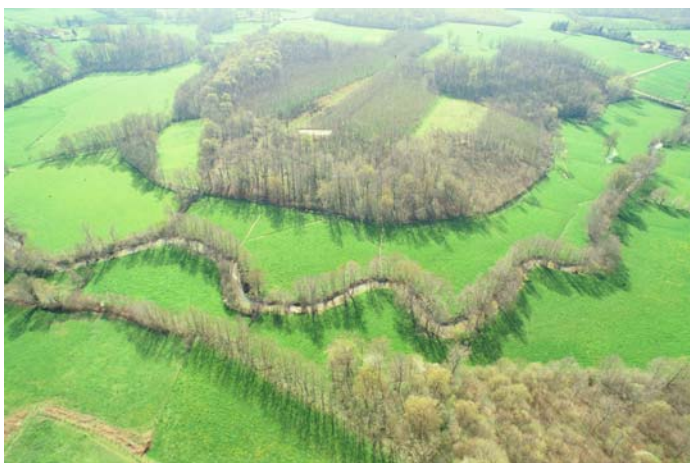
Lit très sinueux

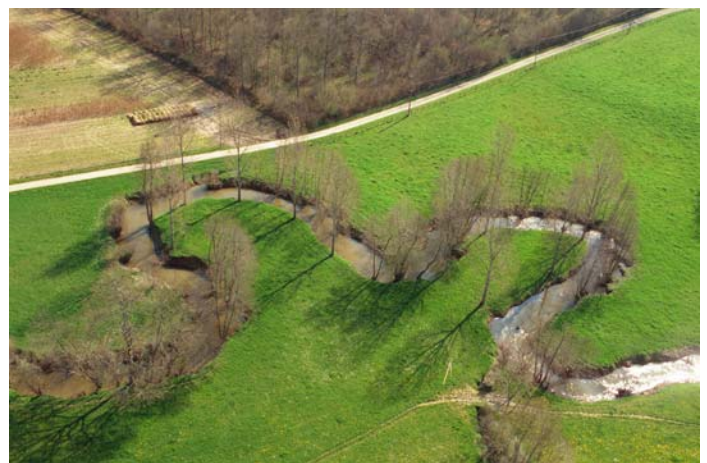
Lit méandriforme

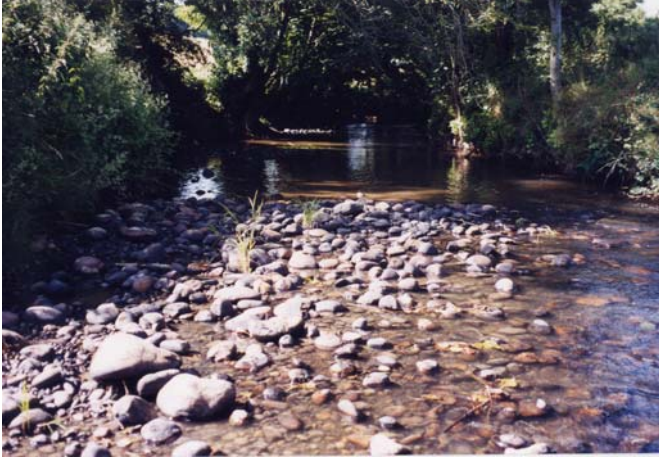
Substrat PGPGPF

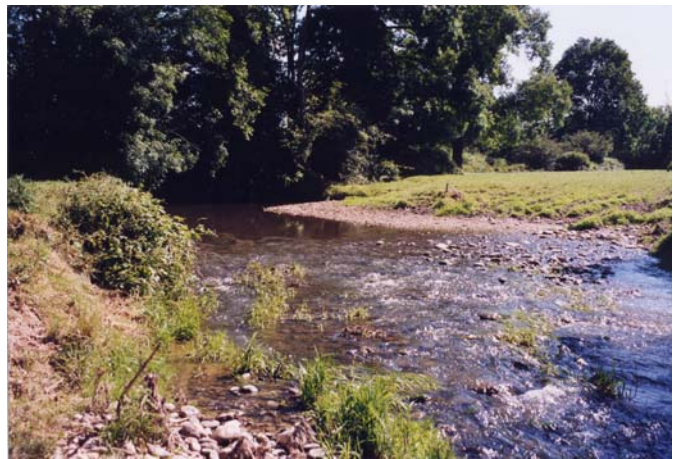
Substrat PGPCFG

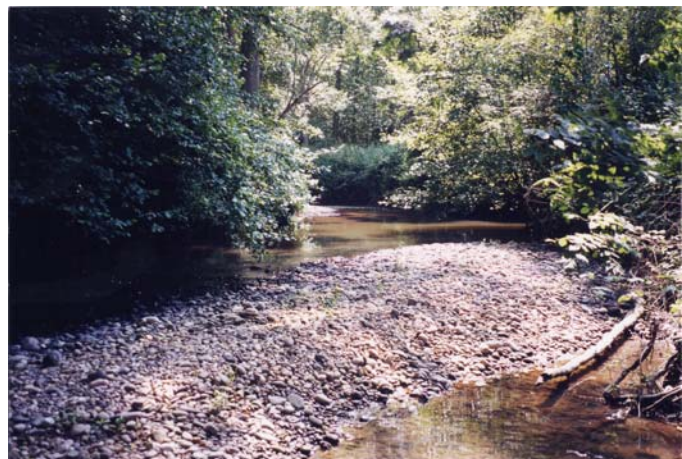
Substrat PFCGCF

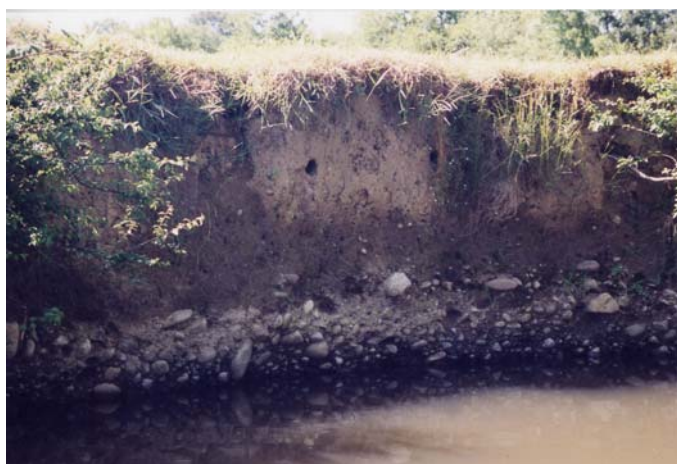
Le Vieux Jonc en amont de « Curtablanc »
Hauteur de berge environ 1.5 m. 2/3 supérieurs en limon et sable limoneux (où est creusé le ni de marin pêcheur). 1/3 inférieur en PFCG dans une matrice limono-argileuse

Planche photo 3 : exemples de berges « productrices » en charge alluviale grossière

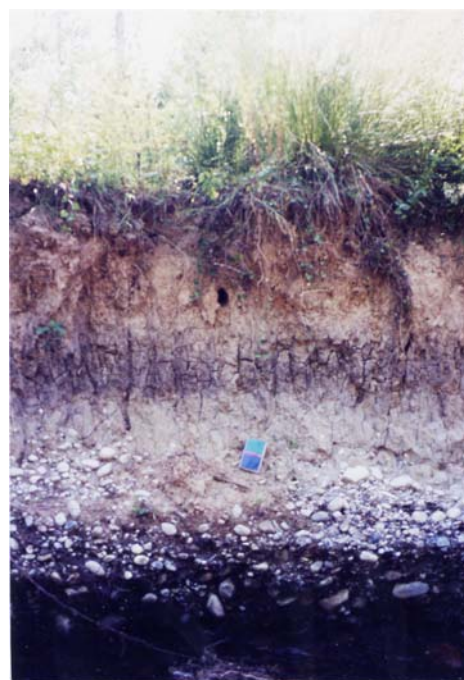
Le Renom en amont de « Dagallier bas »
Hauteur de berge environ 2 m. Stratification plus complexe : 50 cm supérieurs en limon-argileux très cohésif. 70-80 cm argilo-limoneux avec quelques petites strates sablo-limoneuses (nid de martin-pêcheur). 50 cm inférieurs en PGPFCG dans une matrice sableuse très peu cohésive.

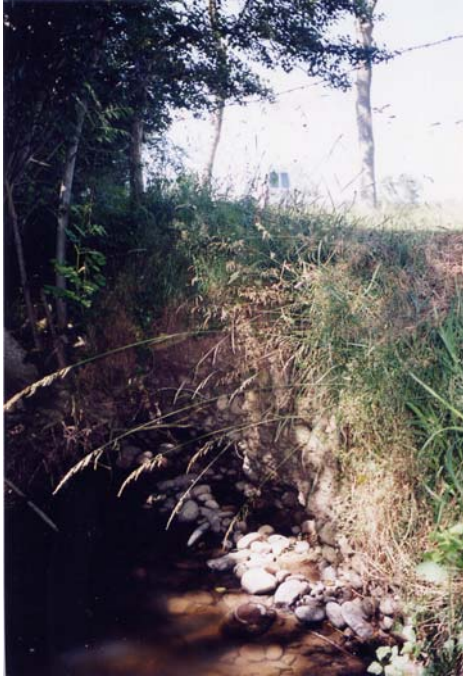
Le Vieux Jonc en amont de « Curtablanc »

Le pied de berge est plus érodable que la partie supérieure (il est nettement affouillé).

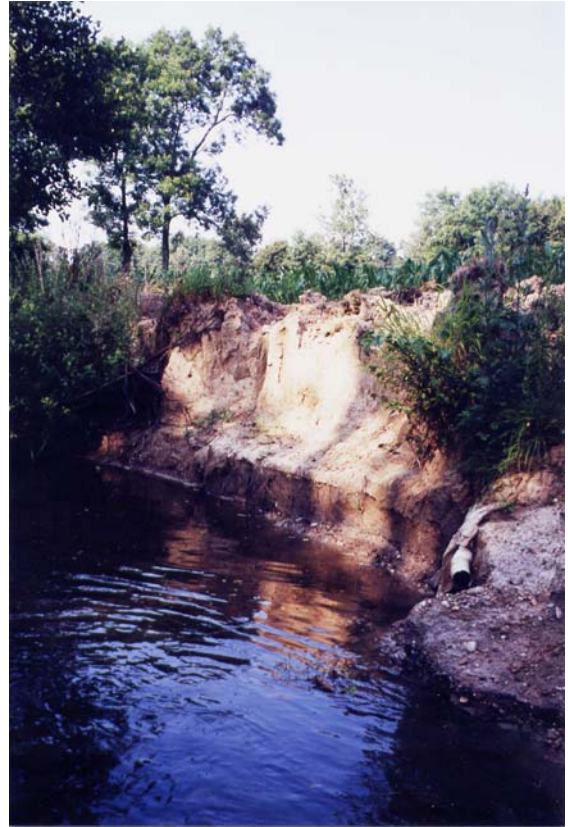
Le Renom en aval de Neuville.
