Syndicat Mixte pour l'aménagement
et de mise en valeur
du Bassin Versant de la Veyle

ETUDE ECO-GEOMORPHOLOGIQUE de la VEYLE
et de ses PRINCIPAUX AFFLUENTS : IRANCE
VIEUX-JONC, RENOM, MENTHON, Bief BOURBON

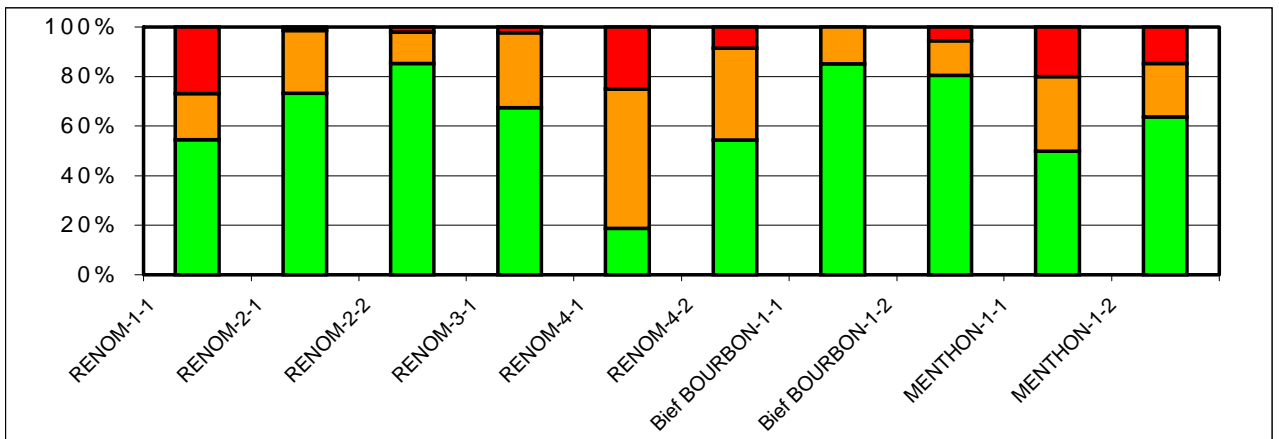
Figure 31 Densité de la ripisylve

Les données (tableau n°4) ci-dessous présente la densité de la ripisylve des cours de la VEYLE. Elles permettent d'apprécier de manière synthétique (prise en compte des 2 rives), la densité de la ripisylve. Il est distingué 4 types de situation : Présence de ripisylve continue sur les 2 rives, présence d'une ripisylve continue sur au moins 1 rive, présence d'une ripisylve discontinue sur au moins 1 rive et, enfin, absence totale de ripisylve sur les 2 rives.
