**Communes de Chilly, Clermont, Crempigny, Menthonnex sous Clermont,
Saint Eusèbe, Sillingy, Thusy, Val de Fier, Vallières et Versonnex**

BASSIN VERSANT DU FIER – MORGES

PLAN DE GESTION DE LA VEGETATION DES BERGES DES RIVIERES

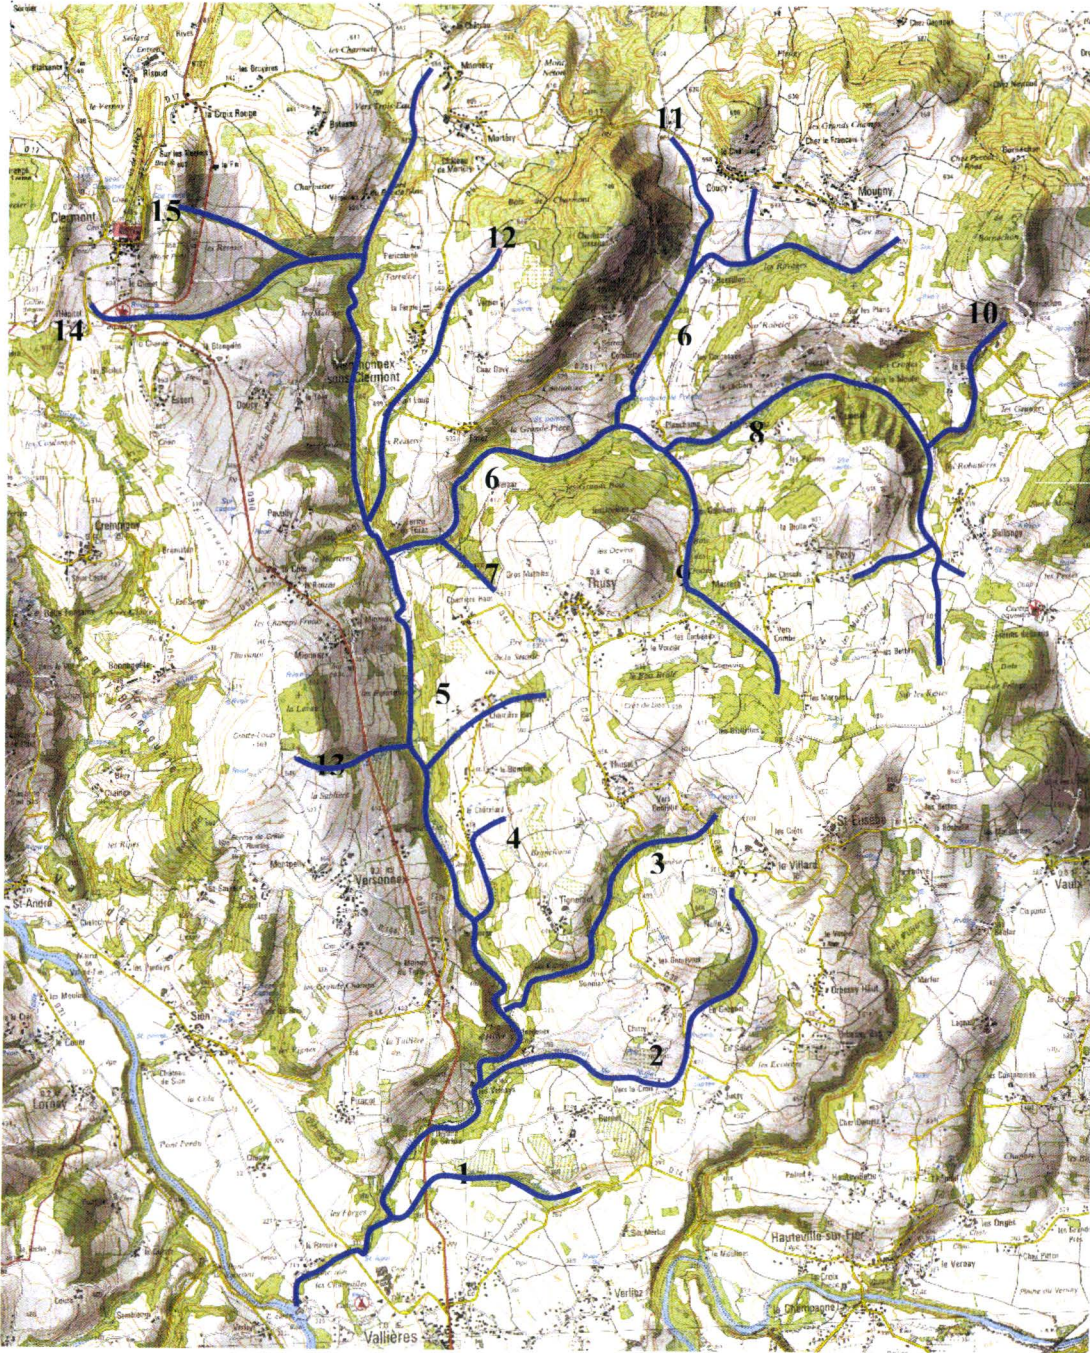
Figure 3 Bassin versant de la Morge

Affluents rive gauche	
Ruisseau de Chatraz	1
Ruisseau de Nulle	2
Ruisseau de Chaudière	3
Ruisseau de Chatelard	4
Ruisseau de Charrière	5
Ruisseau des Ravages	6
Ruisseau de Bartave	7
La Morge de Sallongy	8
Ruisseau des Crottes	9
Ruisseau des Corbettes	10
Ruisseau de Lieunant	11
Ruisseau de Montloup	12
Affluents rive droite	
Ruisseau de Colonnaz	13
Ruisseau des Naz	14
Ruisseau des Fins	15

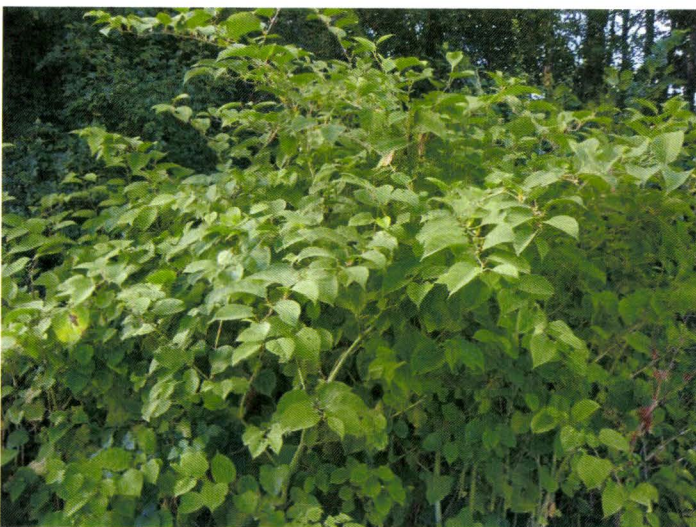
Photo 1 : Renouée du Japon sur les berges aval de la Petite Morge

Description : Imposante plante vivace de 1-3 m de haut, à tiges vigoureuses, glabres, creuses, souvent teintées d'un rouge sombre. Rhizomes souterrains épais, souvent profondément ancrés dans le sol. Feuilles pétiolées, rondes à largement ovales, tronquées à la base, longues de 7-15 cm, rétrécies en une courte pointe à l'extrémité. Fleurs blanc verdâtre ou rougeâtre, réunies en grappes multiflores. Fruits rouge-brun, d'environ 4 mm de long, enveloppés dans le périgone à divisions blanchâtres et ailées.

Localisation : Aval de la Petite Morge, Pont de la RD 38 sur le ruisseau de Crottes, amont du Ruisseau des ravages, la Morge de Sallongy

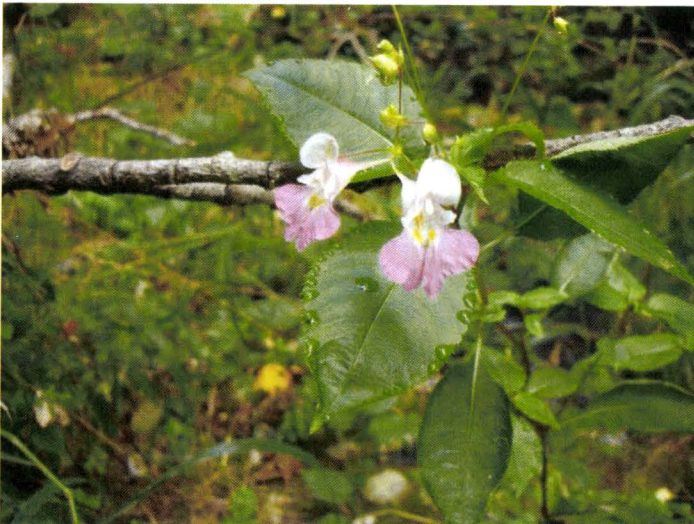
Photo 2 : *Impatiente glanduleuse* sur la Petite Morge

Caractéristiques : Plante glanduleuse, annuelle, de 1-2 m de haut possédant des tiges charnues, translucides et des feuilles opposées. Celles-ci sont étroitement lancéolées, souvent fortement dentées, longues de 10-25 cm, avec des glandes. Fleurs solitaires ou en grappes, rouge vineux à rouge pâle, de 2,5-4 cm de long, munies d'un court éperon recourbé. Fruits verts sous forme de capsules fonctionnant comme des catapultes, graines brun-noir longues de 2-3 mm. Floraison de juillet à septembre.

Nature: Cette espèce à croissance rapide se propage à un rythme soutenu grâce au mécanisme de catapulte de ses fruits, projetant les graines à distance. Des populations denses d'impatiens engendrent un appauvrissement de la végétation accompagnatrice. Dans les forêts, elle empêche le rajeunissement des arbres et des arbustes. Le long des cours d'eau, elle évince la végétation indigène des rives. Les places dénudées qui se créent après la mort de ses tiges en automne sont alors sujettes à l'érosion.
