# Plan de gestion du marais de Panesière (Châtelneuf, Jura)

2023 – 2033

Diagnostic du site, bilan des travaux de restauration, gestion  
et suivi

**Document réalisé par** le pôle « Habitats et Territoires » de la Fédération Départementale des Chasseurs du Jura.

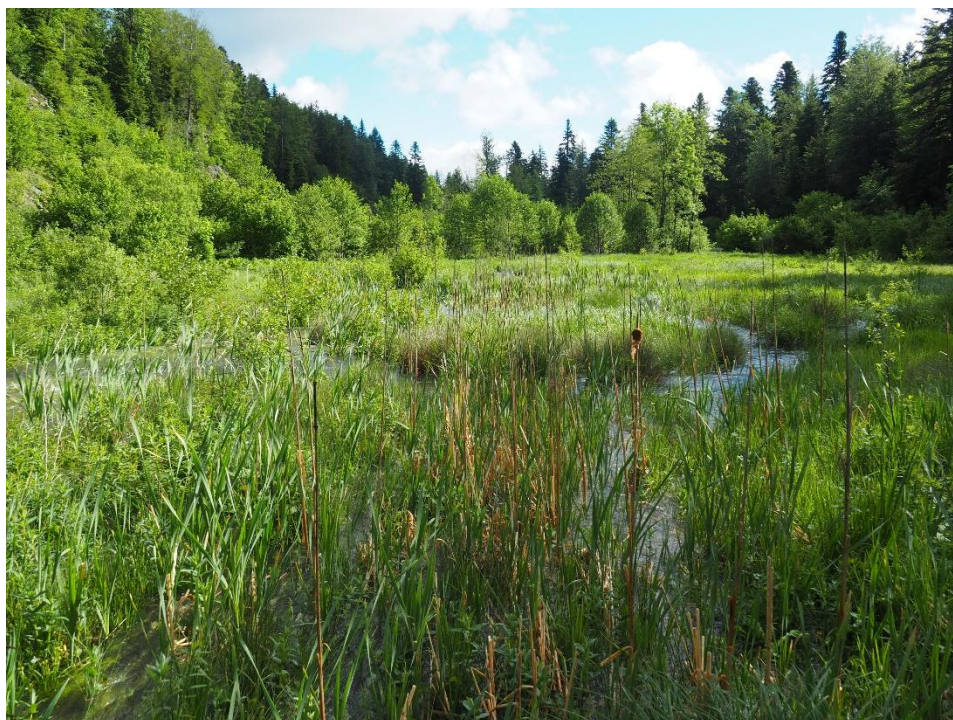
Figure 3 - Le marais en crue en juin 2019, JB Baud

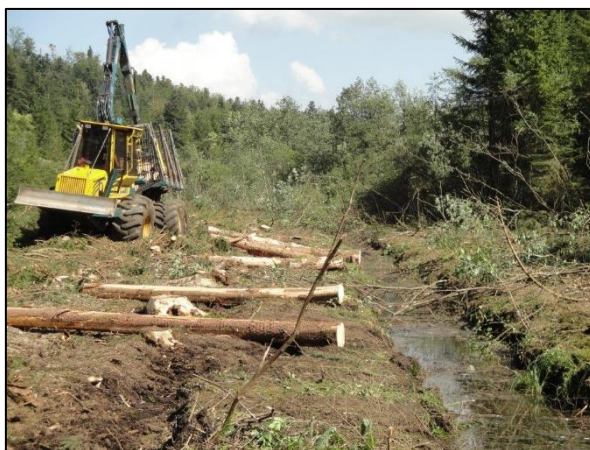
Afin de répondre aux objectifs du Plan de Gestion 2011-2015, l'étape préalable aux travaux de restauration a été l'exploitation de la plantation d'épicéa (fig. 7).

Figure 7 - Exploitation des épicéas

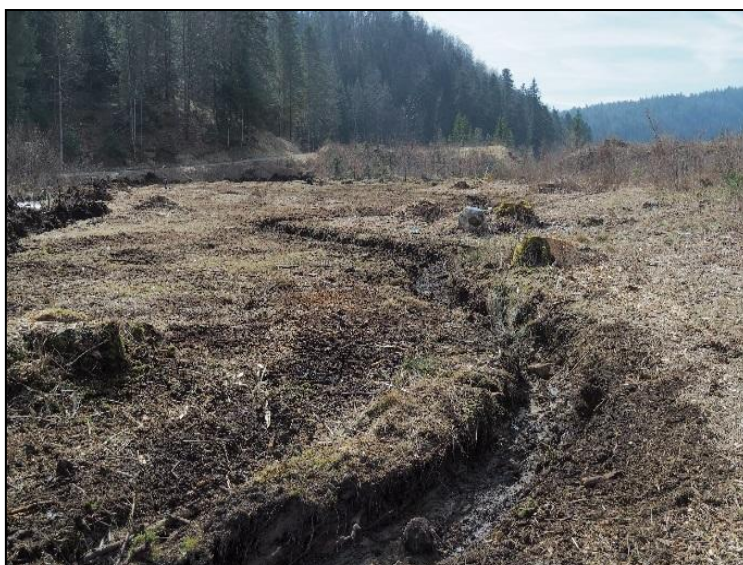
- Comblement de **l'ensemble des fossés** de drainage sur 2000 m.
- **Création d'un lit guide méandriforme** sur 3 445 m. Les anciens méandres n'étant plus visibles au sol, suite aux différentes modifications apportées au marais, le nouveau lit a été créé d'après la topographie du site. Le lit creusé est volontairement sous dimensionné (30 cm de profondeur sur 50 cm de largeur maximum) afin de permettre au ruisseau de s'autoajuster au gré des crues et de retrouver un caractère naturel. Il est également rehaussé par rapport au lit rectifié afin d'être en équilibre avec ses berges et le marais.

Figure 9 : Nouveau lit méandriforme

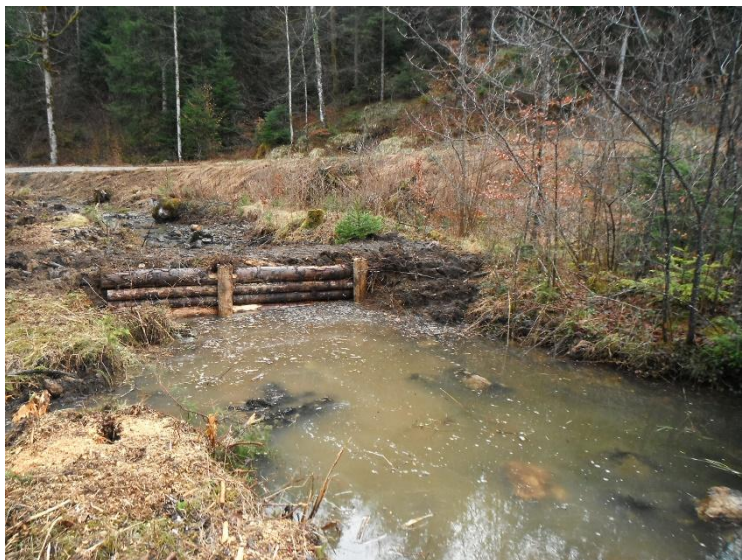
- **Pose de 22 fascines et des bouchons de marnes** : Composées de pieux en épicéa, les fascines sont placées à chaque intersection entre le nouveau lit méandriforme et le lit rectifié. Des bouchons de marnes, imperméables, viennent renforcer les fascines, pour orienter l'eau vers le nouveau lit. Ils sont réalisés avec des matériaux extraits sur le site, et surmontés d'une couche de matériaux tourbeux, pour favoriser le développement de la végétation.

Figure 10 : Fascine et bouchon

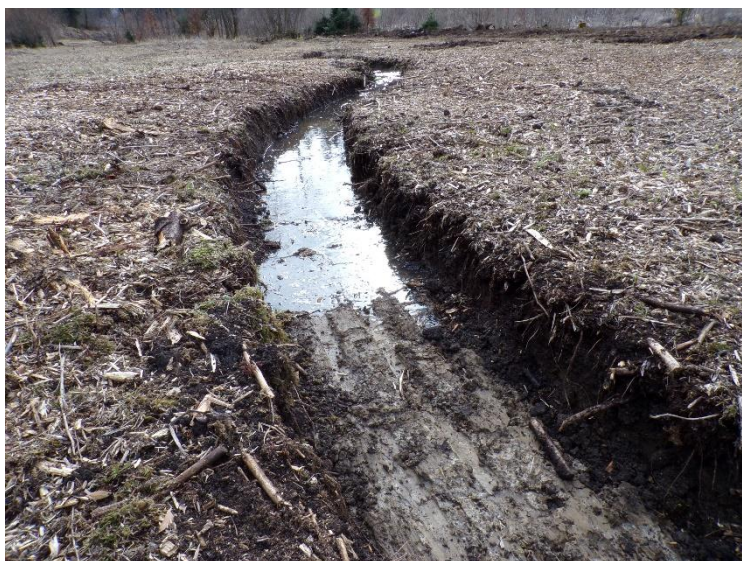
- **Pêche électrique de sauvetage.** Cette opération de sauvetage a consisté à capturer les poissons avant la mise en assec et le comblement de l'ancien lit. Les poissons capturés, principalement des truites, ont été relâchés dans la Lemme.
- **Mise en eau du nouveau lit** (fig.11)

Figure 11 : Mise en eau du nouveau lit

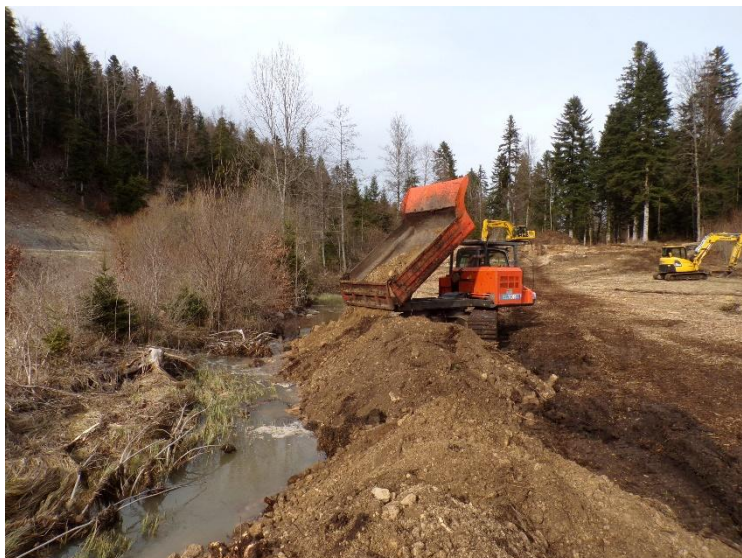
- **Comblement de l'ancien lit rectiligne** sur 1700 m (fig. 12) également avec des matériaux récupérés sur le site et surmontés d'une couche de matériaux tourbeux, pour favoriser le développement de la végétation. Au total, 5000 m<sup>3</sup> de matériaux ont été utilisés pour cette opération.

Figure 12 : Comblement de l'ancien lit

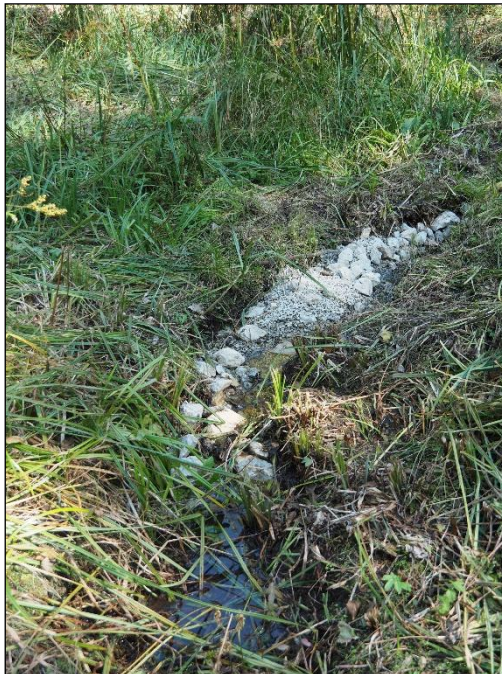
- **Recharge sédimentaire** du nouveau lit (fig. 13). Les recharges, constituées de graviers (diamètre 5-10 mm) et de galets (diamètre 50-100 mm), ont été disposées en dôme, tous les 8 à 12 mètres. Sur l'ensemble du linéaire reméandré, 150 m<sup>3</sup> de matériaux ont été apportés. Cette étape permet de réactiver le transport solide, de resserrer le lit et de diversifier le fond du ruisseau pour reconstituer des zones de frayères et de caches pour les poissons.

Figure 13 : Recharge en granulats du nouveau lit

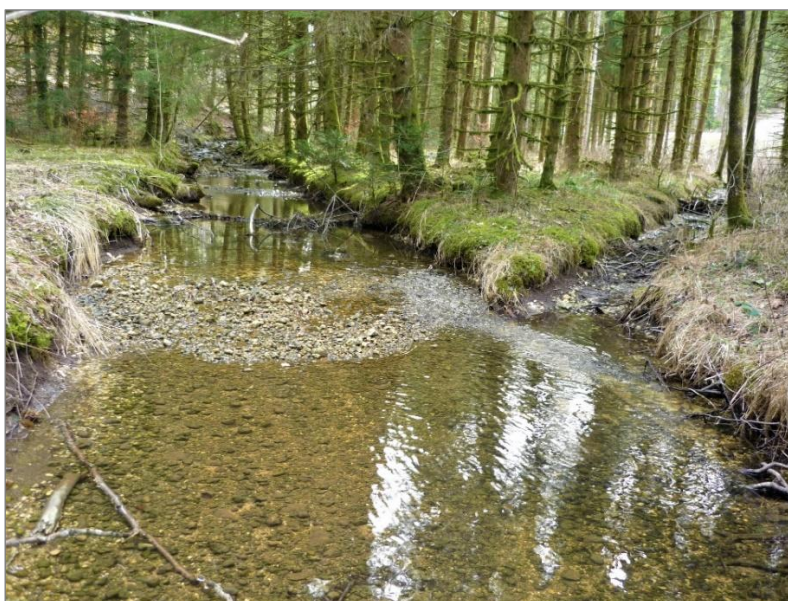
Avant les travaux de restauration, le Ruisseau de Panesière présentait un tracé fortement rectifié dans le marais conduisant à rendre son tracé totalement rectiligne et son lit fortement sur-élargi (fig. 15). Le ruisseau était alimenté par les nombreux fossés drainant le marais. Aujourd'hui, la morphologie du cours d'eau a fortement évolué (fig.16) suite aux travaux de restauration réalisés en 2017 et décrits précédemment.

Figure 15 - Morphologie du cours d'eau de Panesière avant sa restauration (FDCJ, 2010)

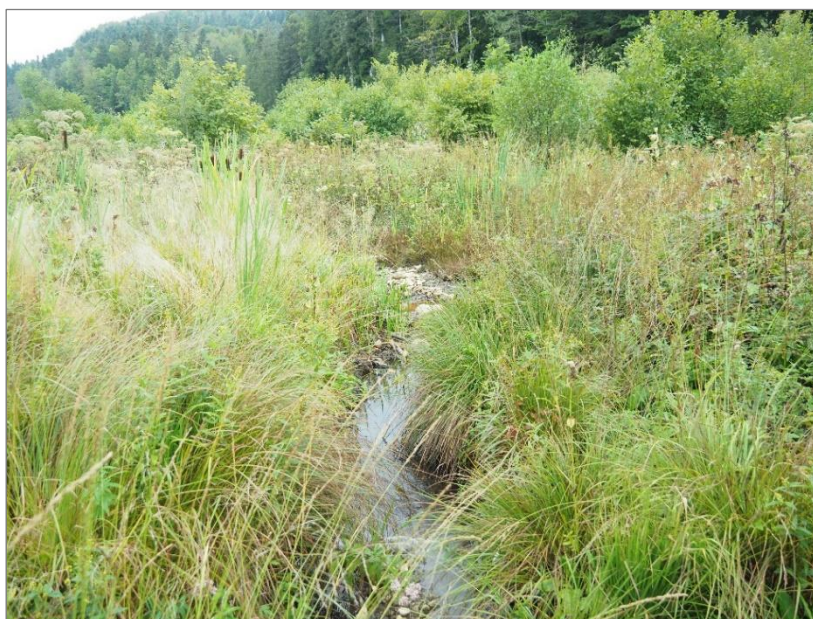
Figure 16 - Morphologie du cours d'eau de Panesière après sa restauration (FDCJ, 2019)

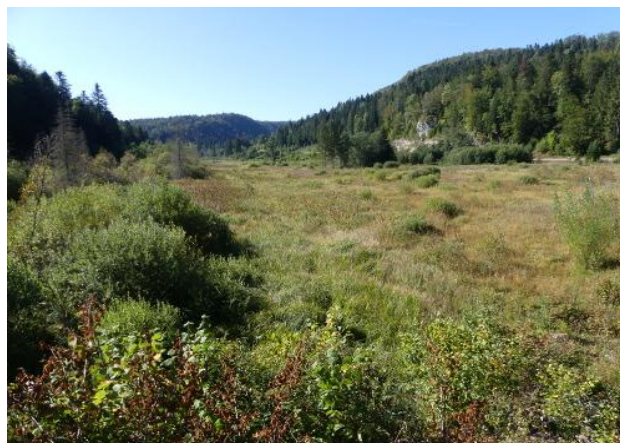
Figure 22 - Vue générale du site en 2019

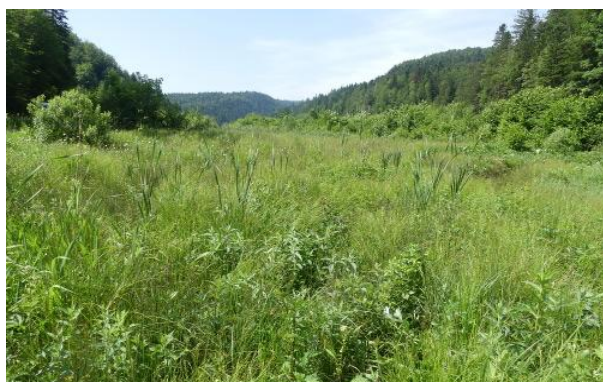
Figure 23 - Mégaphorbiaie à typhas

A l'emplacement de l'ancien lit (actuellement comblé), secteur très humide, les typhas se développent de manière expansive (fig. 23), ce qui donne une certaine structure au marais.

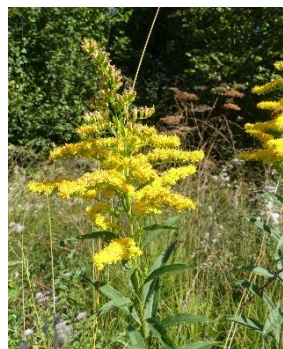
Figure 24 - Solidage géant

En revanche, deux stations de Solidage géant (*Solidago gigantea* Aiton) (fig. 24) ont été observées au niveau de cet habitat. Il s'agit d'une espèce exotique envahissante. Même s'il ne s'agit que de quelques pieds (arrachés lors de leur observation), un plan de lutte doit être mis en œuvre afin d'éradiquer l'espèce et éviter l'envahissement total du site.

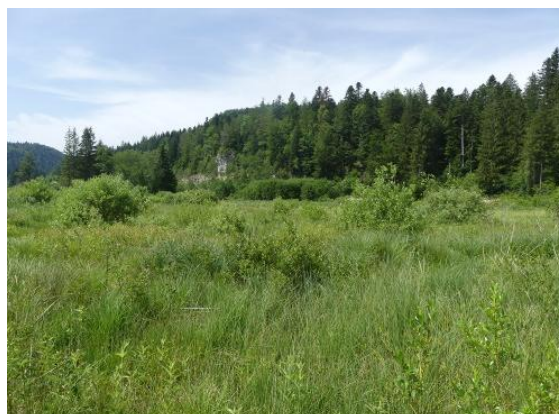
Au centre du site, plus humide, cette dynamique est moins active mais on peut tout de même observer la formation de petits bosquets de saules (fig. 25).

Figure 25 - Cœur du site

Pour maintenir ouvert les habitats centraux et notamment la cariçaie, il serait judicieux de procéder à un débroussaillage en laissant cependant quelques bosquets de saules apportant à la fois structuration du paysage et refuge pour la faune.

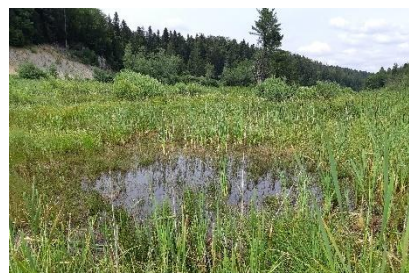
Ce sont donc 3 passages ciblés qui ont eu lieu les 29/3, 9/05 et 4/06/2019, complétés par une prospection opportuniste le 3/06/2020. Une douzaine d'habitats aquatiques favorables aux amphibiens (cours d'eau, mares et dépressions) ont été choisis en fonction de leur taille, répartition et faciès de façon à couvrir une diversité d'habitats herpétologiques sur l'ensemble du marais.

Figure 37 – Mare au sein du marais  
(C.FUMEY)

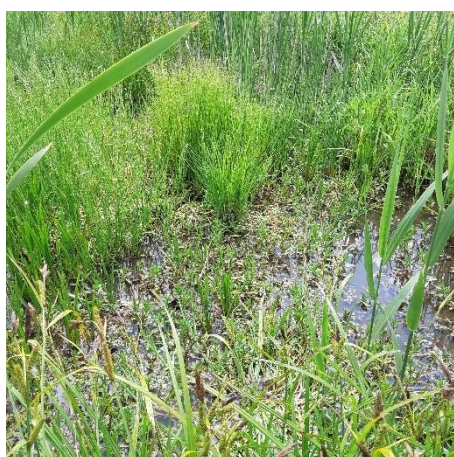
Figure 39 – Une des mares suivie  
(C.FUMEY)

Ce groupe faunistique a été suivi selon le protocole Rhoméo en 2019 et 2020. Ainsi un échantillonnage a été effectué afin de sélectionner une diversité d'habitats odonatologiques. Plusieurs transects ou points d'observations ont été définis : 4 en bordure de mares, 4 en bordure du cours d'eau reméandré, 2 au bord de sources et 2 aux abords de l'ancien lit rectifié non comblé. Tous ces points ont été répartis au sein du marais afin de couvrir l'intégralité du site. Ils ont fait l'objet de trois passages chaque année, permettant de contacter les espèces des plus précoces au plus tardives. Les passages ont été effectués les 4/06, 18/07, 12/09 en 2019 et les 3/06, 7 et 22/07, 8/09 en 2020.

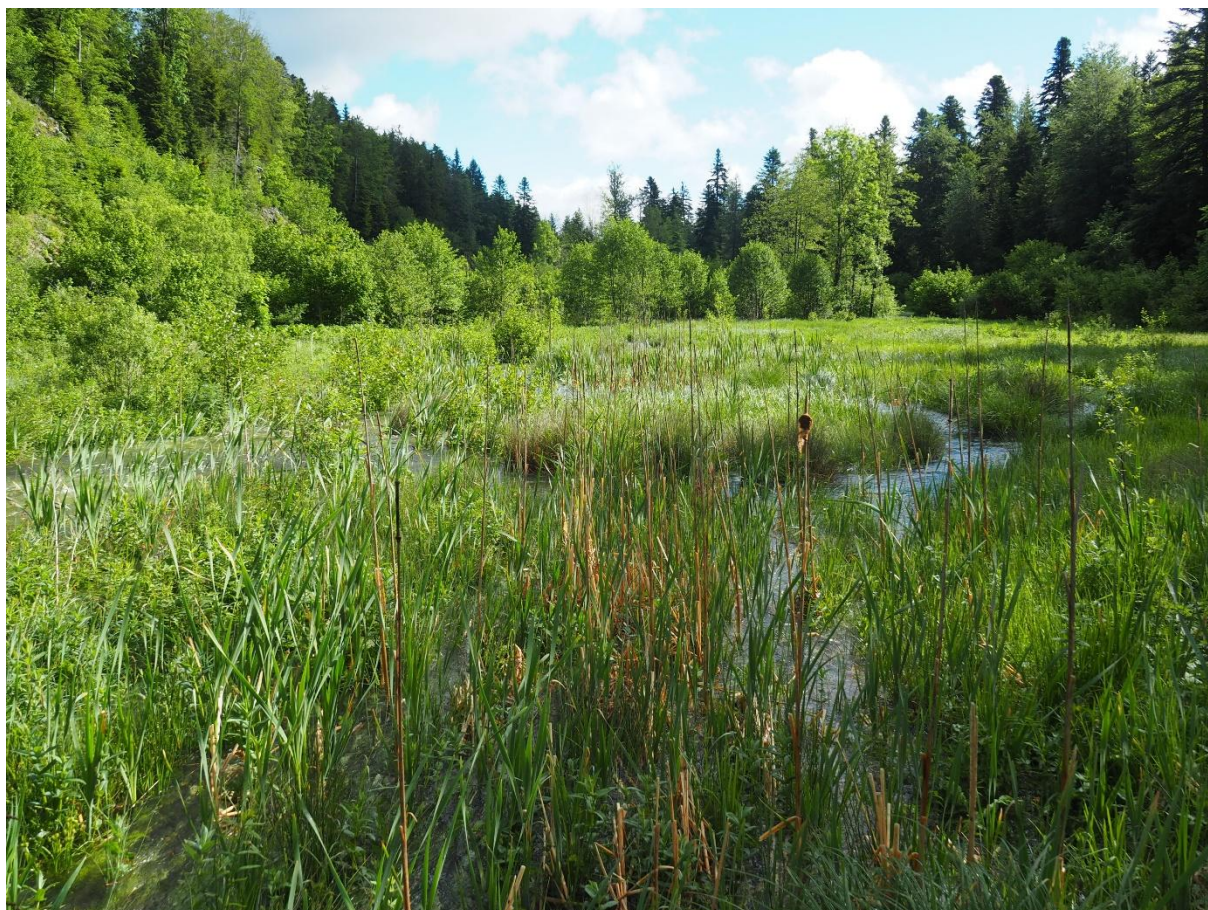
*Figure 42 - Exemple de résultat : la photographie le mieux notée (moyenne de 9/10)*

La méthode du photo-questionnaire a permis de mettre en avant la préférence prononcée pour les prises de vue site après travaux par leur notation (fig. 37) et la sélection des 5 photographies qu'ils préfèrent (fig. 38).

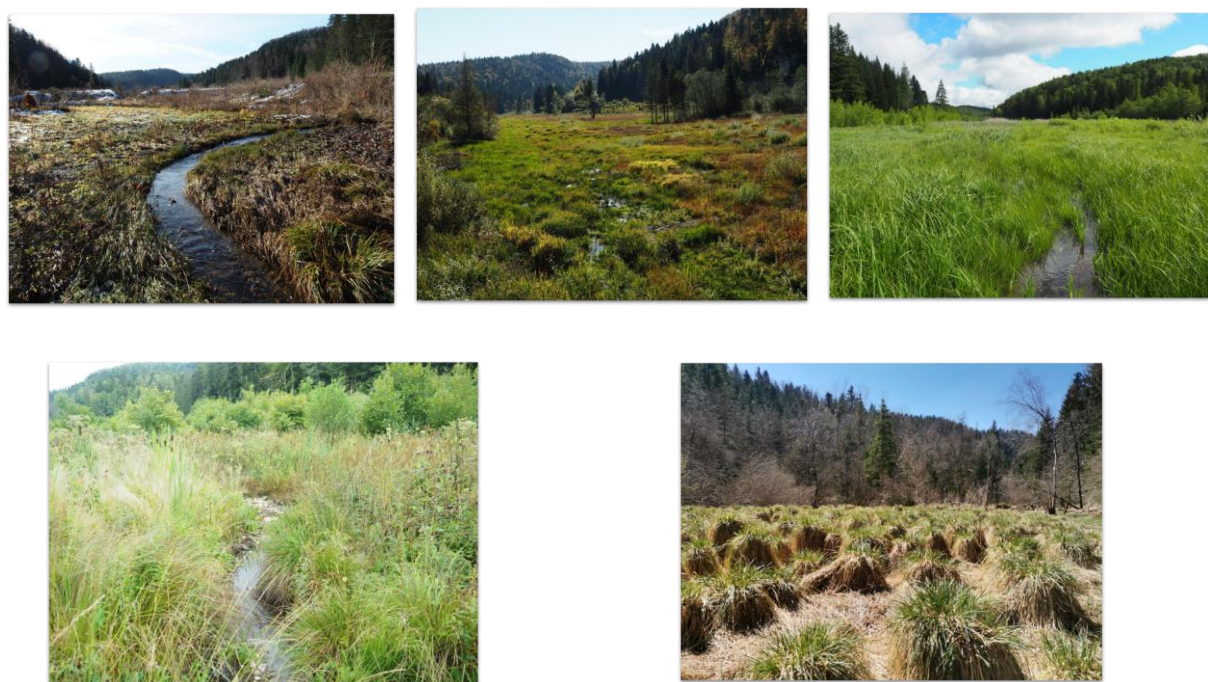
*Figure 43 - Les photographies préférées offrent un paysage ouvert et une végétation basse*

Les enquêtés déclarent préférer les photos, représentées sur la figure 24, pour la présence d'« eau », la « perspective » et la végétation « luxuriante », « éclatante », « diversifiée ». Elles sont qualifiées de plus « naturelles », « colorées », et représentatives de « ce à quoi doit ressembler une zone humide ». Le paysage est décrit comme étant plus agréable, plus ouvert et plus lumineux, les plus attentifs et connaisseurs auront reconnus la végétation hygrophile qui s'y est installée.

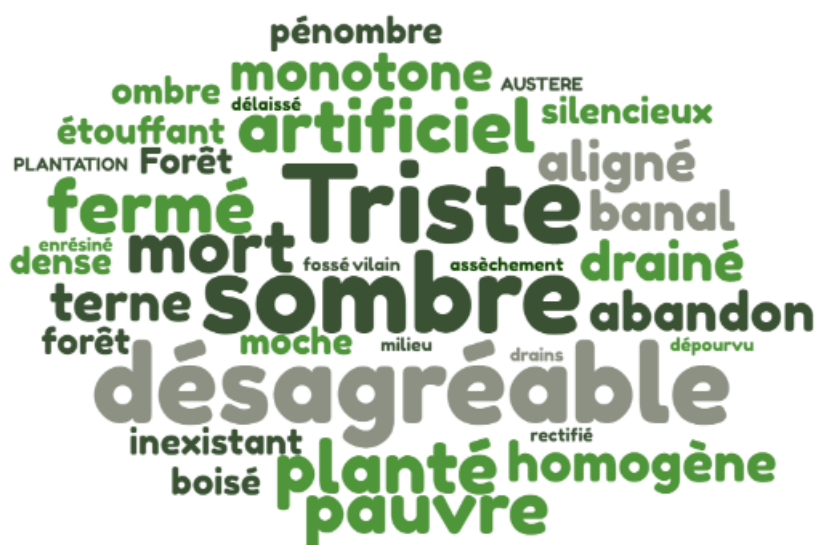
Figure 44 - Description du site avant les travaux de restauration

Plus précisément, les deux paysages, avant et après travaux ont été décrit comme suit : (plus un mot a été cité plus il apparait en gros sur dans les nuages de mot (fig. 39 et fig. 40))

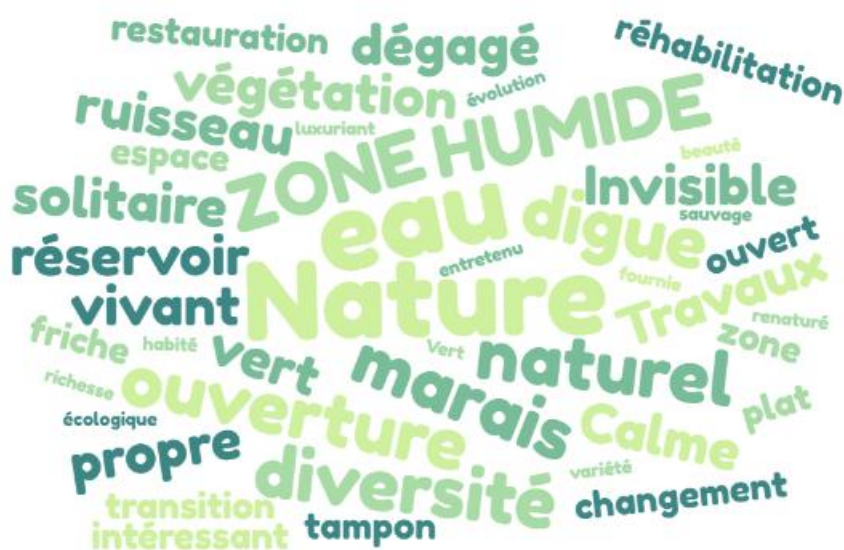
Figure 45 - Description du site après les travaux de restauration

En résumé les deux principaux éléments appréciés dans le nouveau faciès du site sont l'ouverture du paysage et la présence d'eau. Un certain nombre d'enquêtés déplore même la repousse d'une ceinture de végétation qui ne laisse plus assez voir le marais. Cette donnée vient soutenir la préférence pour un espace ouvert offrant une certaine perspective.
