**OUVRAGE DE FRANCHISSEMENT:****N°: FF9****SITUATION**

Cours d'eau : Fure  
Commune(s) : Apprieu  
PK (km) : 21,4

Type d'ouvrage : franchissement RD  
Etat de l'ouvrage : moyen

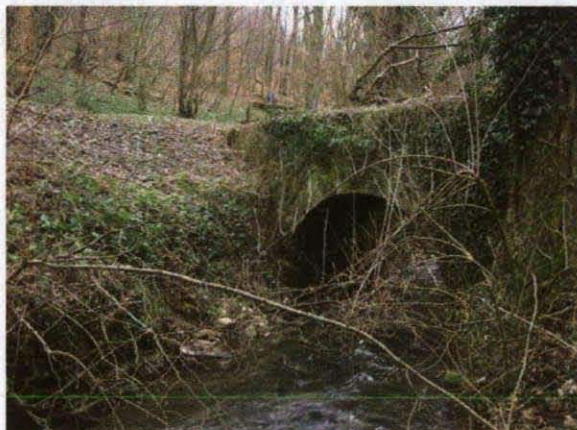
**OBSERVATIONS****OUVRAGE DE FRANCHISSEMENT:****N°: FF10****SITUATION**

Type d'ouvrage : franchissement VP  
Etat de l'ouvrage : moyen

Franchissement non fonctionnel

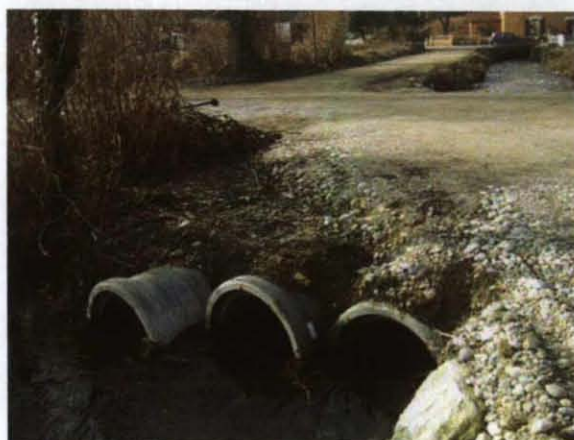
**OUVRAGE DE FRANCHISSEMENT:****N°: FF15****SITUATION**

Type d'ouvrage : franchissement VC  
Etat de l'ouvrage : moyen

Pont allongé pour le passage d'engins pour la mise en place des installation du captage de Côte Gagère

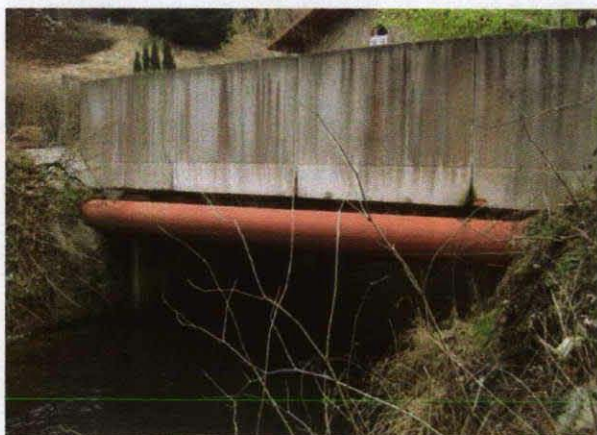
**OUVRAGE DE FRANCHISSEMENT:****N°: FF21****SITUATION**

Type d'ouvrage : franchissement VC  
Etat de l'ouvrage : moyen

Traversée d'une conduite EU

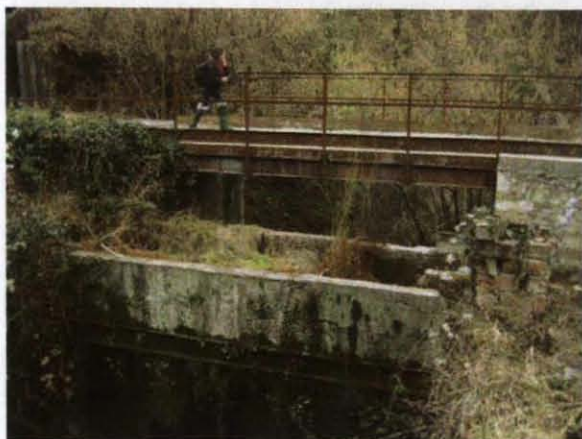
**OUVRAGE DE FRANCHISSEMENT:****N°: FF23****SITUATION**

Type d'ouvrage : franchissement VP  
Etat de l'ouvrage : mauvais

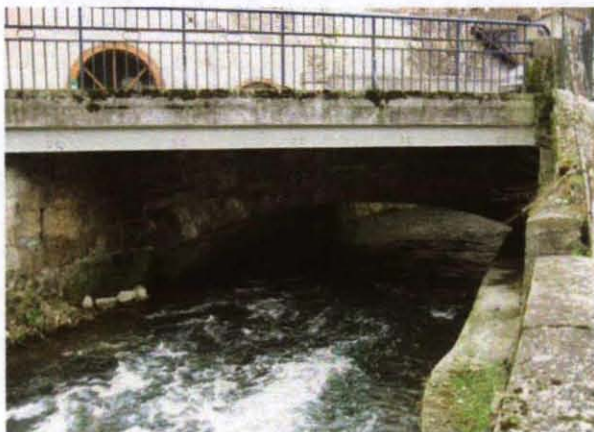
**OBSERVATIONS****OUVRAGE DE FRANCHISSEMENT:****N°: FF24****SITUATION**

Type d'ouvrage : franchissement RD 12a  
Etat de l'ouvrage : bon

Partie bétonnée en rive droite pour le passage d'une conduite d'EU

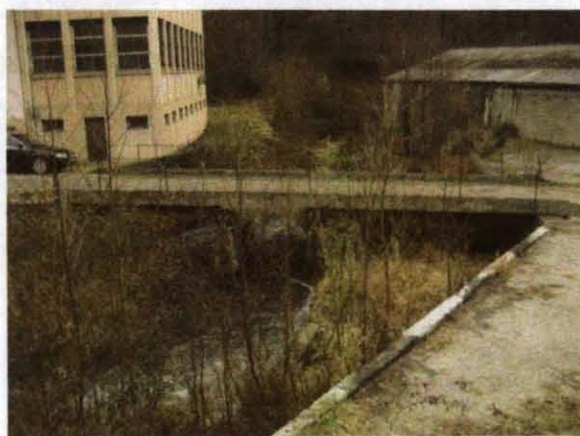
**OBSERVATIONS****OUVRAGE DE FRANCHISSEMENT:****N°: FF32****SITUATION**

Type d'ouvrage : franchissement VP  
Etat de l'ouvrage : mauvais

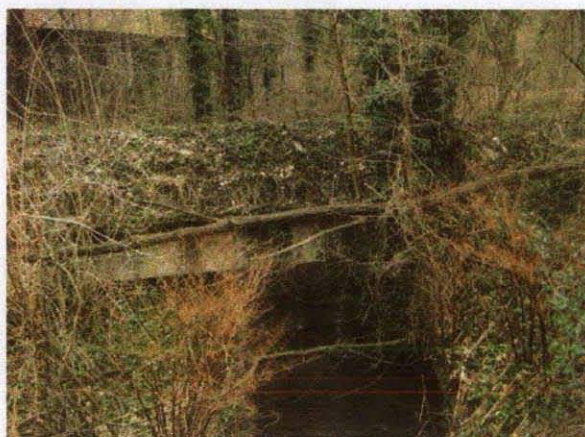
**OUVRAGE DE FRANCHISSEMENT:****N°: FF37****SITUATION**

Type d'ouvrage : franchissement conduite forcée  
Etat de l'ouvrage : moyen

Une partie de la section comblée en rive gauche

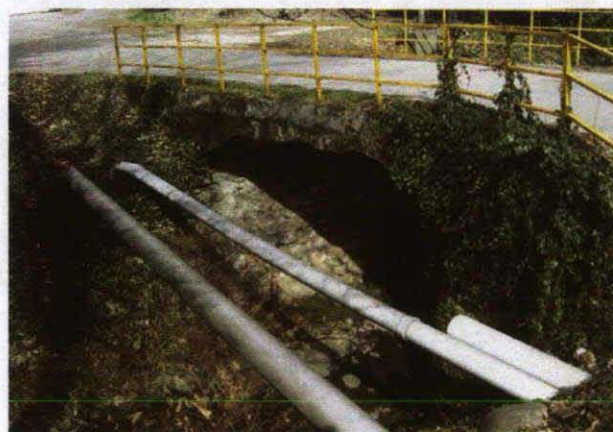
**OBSERVATIONS****OUVRAGE DE FRANCHISSEMENT:****N°: FF42****SITUATION**

Type d'ouvrage : franchissement VP  
Etat de l'ouvrage : moyen

Passage de 2 conduites en parallèle

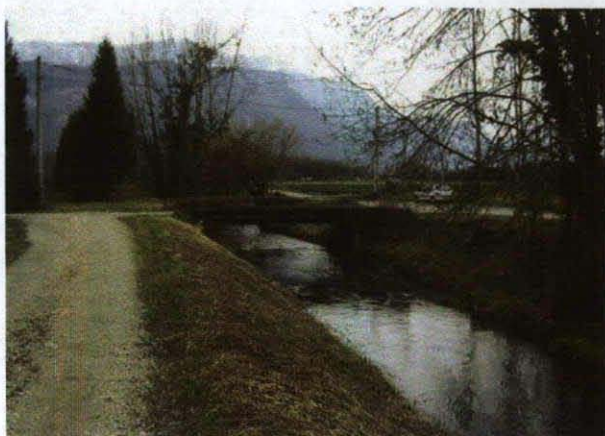
**OUVRAGE DE FRANCHISSEMENT:****N°: FF47****SITUATION**

Type d'ouvrage : franchissement VC  
Etat de l'ouvrage : mauvais

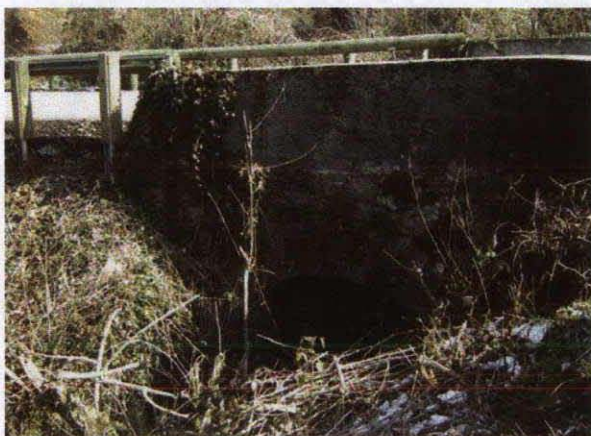
**OUVRAGE DE FRANCHISSEMENT:****N°: RF1****SITUATION**

Type d'ouvrage : franchissement VC  
Etat de l'ouvrage : mauvais

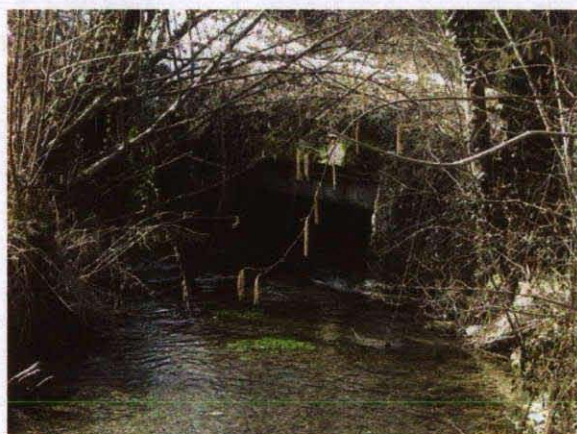
**OBSERVATIONS****OUVRAGE DE FRANCHISSEMENT:****N°: RF2****SITUATION**

Type d'ouvrage : franchissement conduite  
Etat de l'ouvrage : mauvais

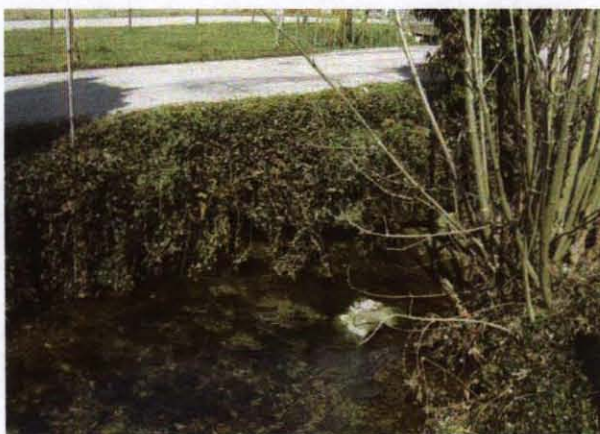
**OBSERVATIONS****OUVRAGE DE FRANCHISSEMENT:****N°: RF4****SITUATION**

Type d'ouvrage : franchissement VC  
Etat de l'ouvrage : moyen

Section de sortie = section limitante

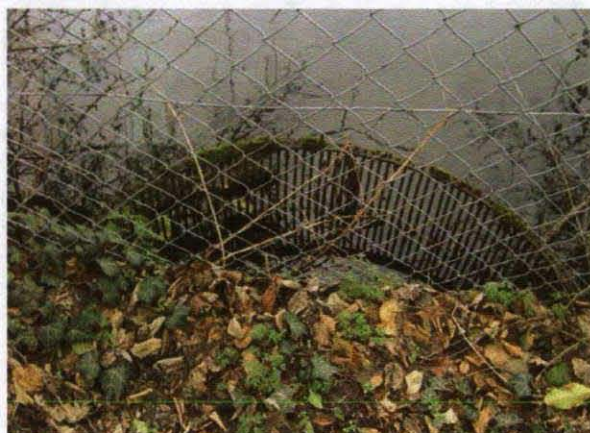
**OUVRAGE DE FRANCHISSEMENT:****N°: CF3****SITUATION**

Type d'ouvrage : franchissement VC  
Etat de l'ouvrage : mauvais

Passage sous la route par l'intermédiaire de trois buses Ø 300 dont 1 bouchée

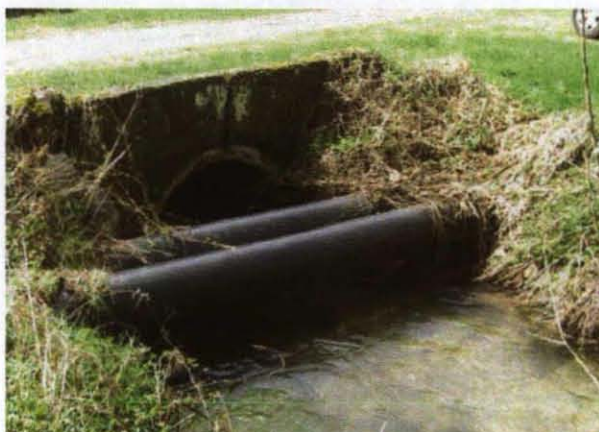
**OUVRAGE DE FRANCHISSEMENT:****N°: CF7****SITUATION**

Type d'ouvrage : franchissement VP  
Etat de l'ouvrage : mauvais

Passage de 2 conduites EU ø300 en amont du pont

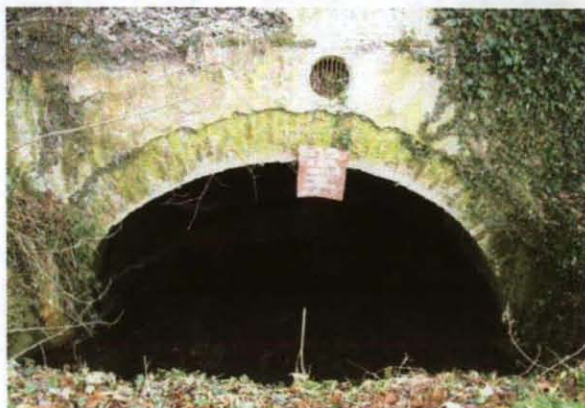
**BATIMENT :****N°: FB1****SITUATION**

Type: bâtiment désaffecté  
Etat: mauvais  
Longueur: 40 m

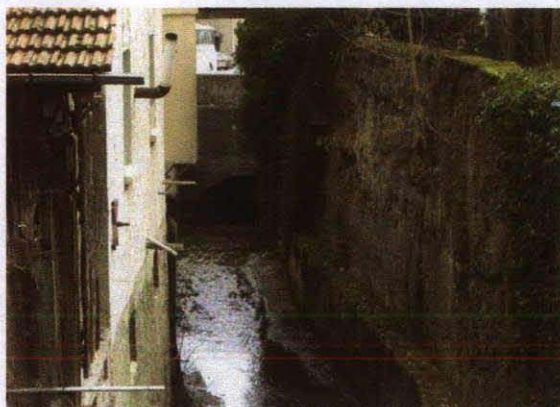
Type: Succession de bâtiments  
Etat: moyen  
Longueur: 150 m

Section limitante inconnue

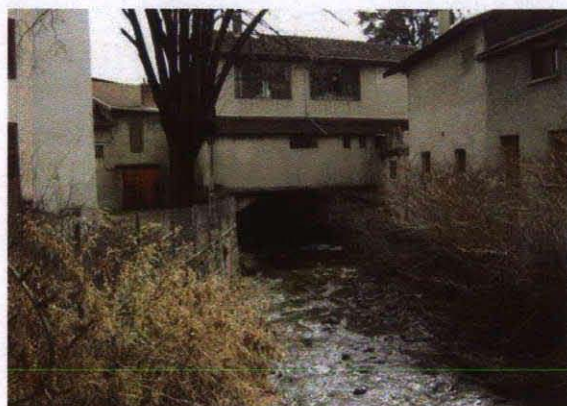
Type: Usine  
Etat: moyen  
Longueur: 150 m

Section limitante inconnue
