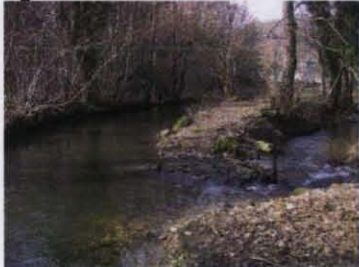
| N° | Obstacle | N° | Obstacle |
|---|---|---|---|
| Ff15 | <b>Pont busé Planche Cattin</b><br> | Fp15 | <b>Biscuiterie Collomb</b><br>(le barrage existant en 1999 a été effacé)<br> |

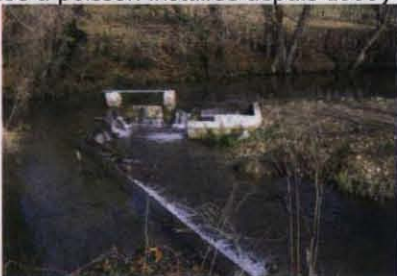
| N° | Obstacle | N° | Obstacle |
|---|---|---|---|
| Fp16 | <b>Microcentrale Collomb</b><br>(passe à poisson installée depuis 1999)<br> | Fp18 | <b>Ancienne digue Etang Côte Manin</b><br> |

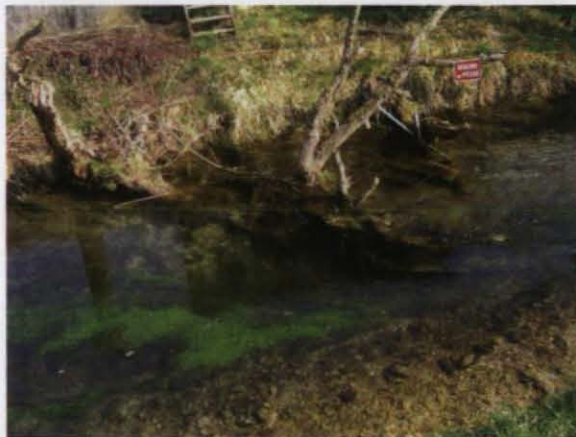
*Réserve de pêche avec de très belles caches et mouilles sur le Tronçon T1*

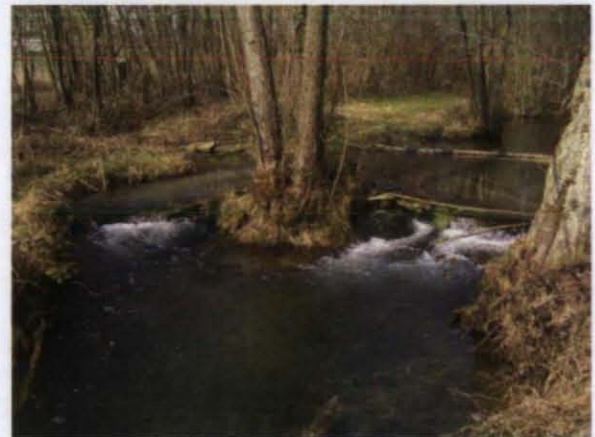
*Quelques seuils intéressants du tronçon T2 avec mouilles et contre-courants*

Les habitats du tronçon T2 et T3 sont de très bonne qualité également. Cela s'explique par une très bonne diversité des écoulements, A noter que sur ces tronçons, le cours d'eau ne possède pas un cordon rivulaire boisé très dense, et plus particulièrement pour T2 ce qui à pour conséquence de réduire sensiblement l'ombrage mais cela ne l'empêche pas d'avoir une forte attractivité car les secteurs sous berge, bois mort immergé, mouilles sont importants. A noter la présence de zones humides (étangs en rive gauche, forêts alluviales et prairies humides) à l'amont du tronçon T2.

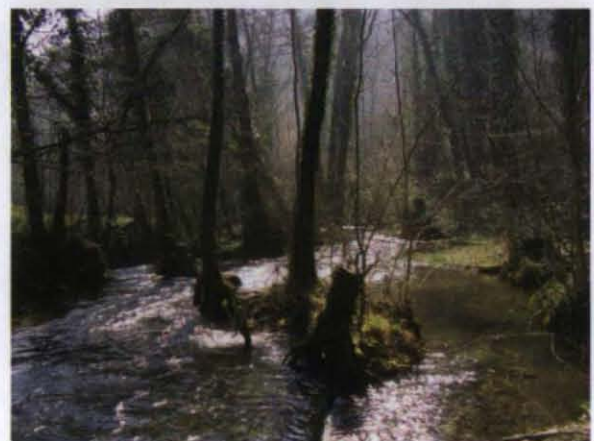
*Excellent Tronçon T3 avec une série de bras secondaires d'excellente qualité*

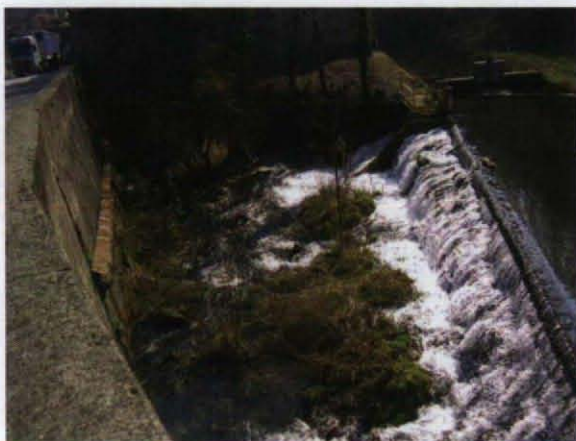
*Ouvrage sur le tronçon T5 qui empêche totalement la libre circulation piscicole*

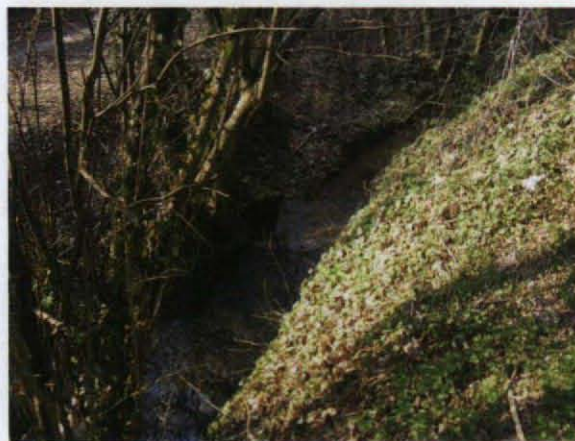
*Tronçon T6 homogène ayant un faible débit lié à la prise d'eau amont*

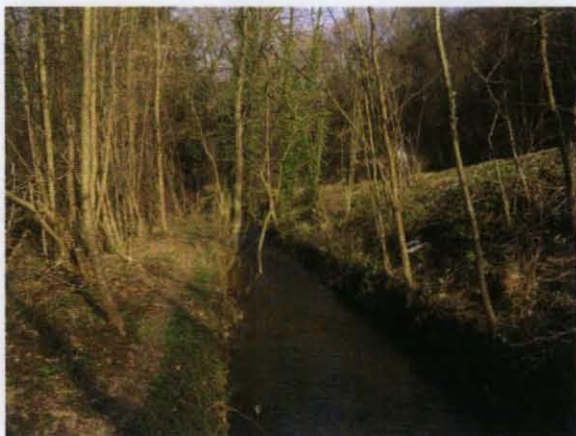
*Le tronçon T8 est très canalisé et très homogène à l'amont*

Pour le tronçon T8, et mis à part le secteur aval qui présente une meilleure qualité, ce linéaire est marqué par un recalibrage de la Fure (muret en pierre en rive gauche) qui canalise et uniformise l'écoulement. Les écoulements type « plat » sont majoritaires, et la présence de ces écoulements très homogènes et les caches trop rares donnent une hétérogénéité passable. A noter que ce tronçon est qualifié de bonne qualité globale à cause d'une bonne attractivité du milieu (surtout à l'aval) mais surtout à cause de la connectivité du milieu qui est assez bonne avec une ripisylve abondante et quelques zones humides (prairies humides essentiellement) intéressantes. Le retour du canal de Bonpertuis contribue fortement à relever la qualité des habitats.

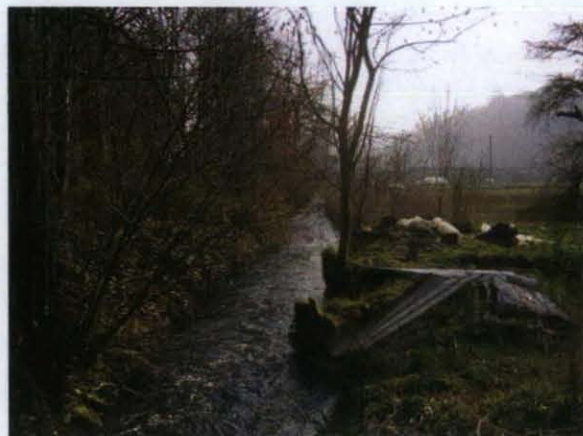
*Un tronçon peu attractif avec des écoulements uniformes et avec peu de caches sous berges malgré une végétation dense en rive gauche (T8)*

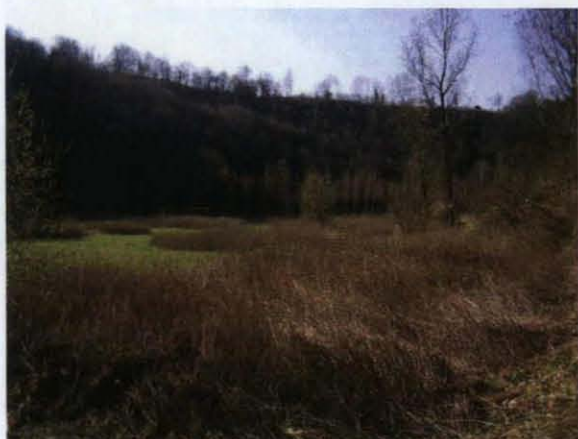
*Une zone humide (phragmitae) en plein essor à l'amont du tronçon T9*

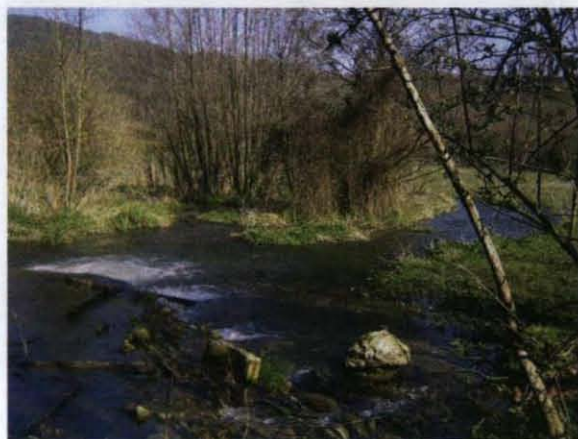
*Un tronçon de bonne qualité avec une forte attractivité malgré un tirant d'eau un peu faible (T10)*

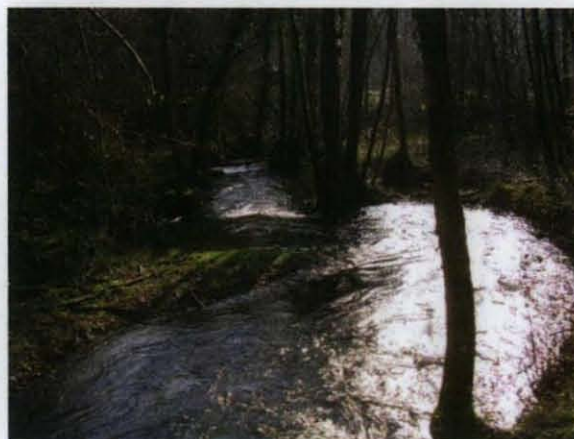
*Tronçon T16 très hétérogène avec un ombrage très satisfaisant grâce à une forêt alluviale dense*

Les deux tronçons suivants (T15 et T16) sont de très bonne qualité, hormis dans le tronçon court-circuité de T15b. En effet, ces tronçons présentent globalement une qualité physique des plus intéressantes et celle-ci est à mettre en relation avec la présence de boisements de berge développés en forêt alluviale, des zones humides denses et de qualité (prairies humides et phragmitae) et des caches hétérogènes. Les écoulements sont très diversifiés (contre-courants, mouilles, chenal lotique...) et les surfaces potentielles de frayères semblent importantes.

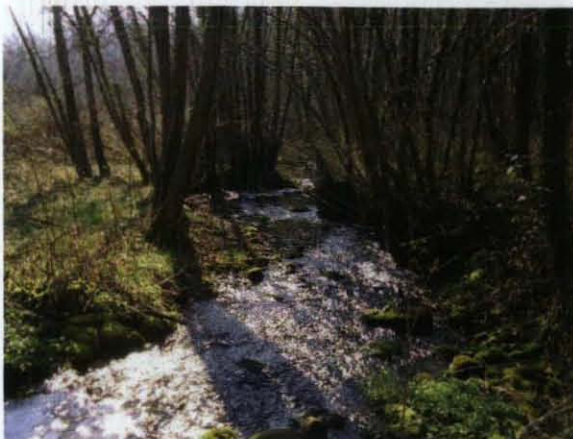
*Perte d'intérêt piscicole lié au très faible tirant d'eau sur T17*

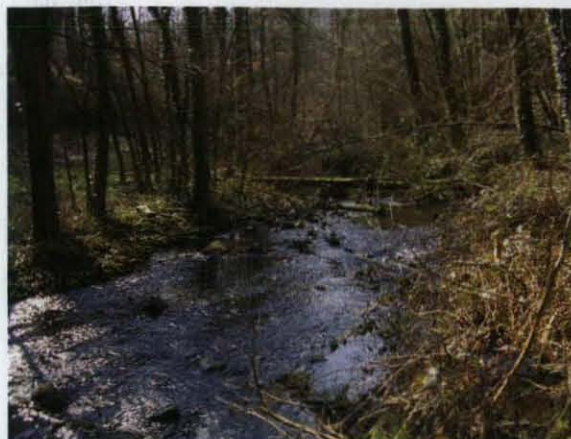
*Tronçon T18 peu attractif lié au faible débit malgré quelques embâcles intéressants*

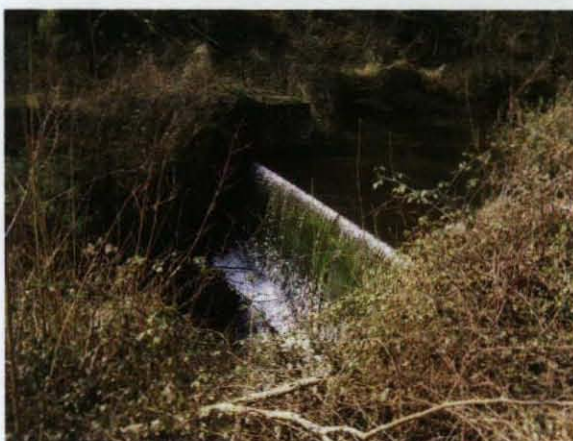
*Ouvrage infranchissable à l'aval du tronçon T17*

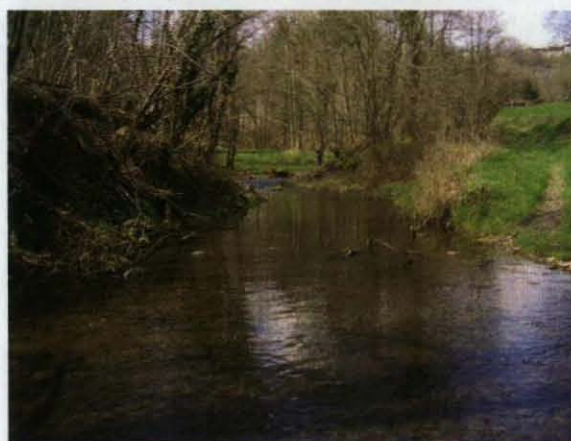
*Tronçon T21 avec des écoulements assez uniforme et une attractivité moyenne à l'aval*

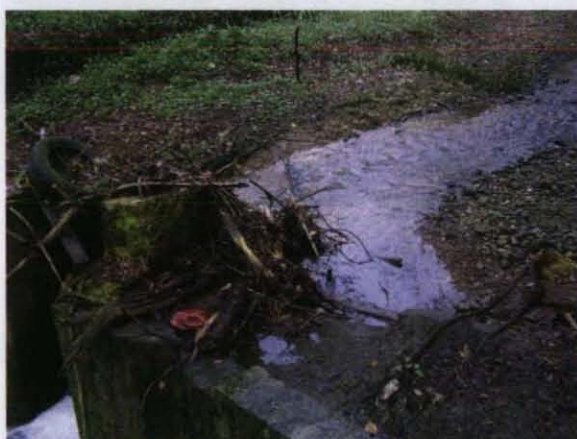
*Tirant d'eau très faible sur T30, avec des embâcles de mauvaise qualité. Attention en période d'étiage*

Le tronçon T30 est moyennement attractif avec peu de caches mais l'écoulement est assez hétérogène dans l'ensemble. Attention toutefois au tirant d'eau et à la largeur du lit mineur qui sont très faibles à cause de la dérivation de Petite Hurtières et qui doivent être encore plus préoccupants et pénalisants en période d'étiage sévères. A noter qu'un seuil infranchissable bloque toute circulation piscicole vers l'amont.

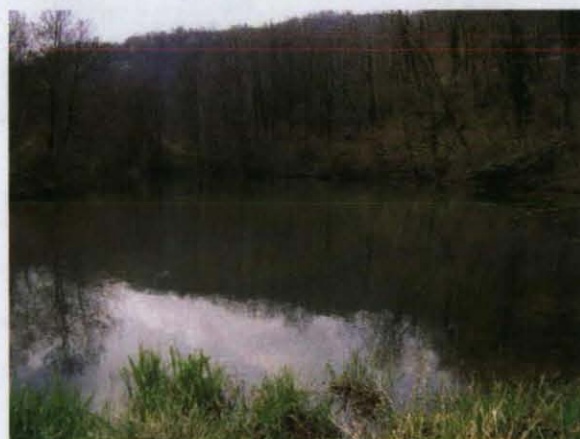
*Envasement et sédimentation importants à l'approche du barrage d'Hurtière (T31)*
