Plan de maitrise des végétaux et de réduction de l'utilisation des produits phytosanitaires sur le Canal de Manosque

Rapport d'étude Volet « Etat des lieux » – Août 2018
Association Syndicale du Canal de Manosque

TITRE	Plan de maitrise des végétaux et de réduction de l'utilisation des produits phytosanitaires sur le Canal de Manosque Rapport d'étude – Volet « Etat des lieux »
RÉFÉRENCE	180116 – Mai 2018

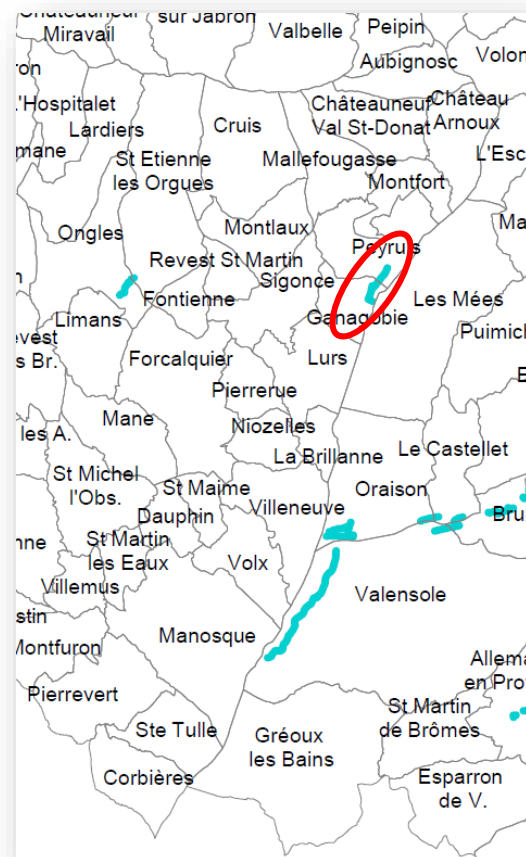
- La cartographie ci-contre représente les cours d'eau repris dans l'annexe : sur le territoire d'étude, elle concerne un seul segment du canal maître situé à cheval sur les communes de Ganagobie et Peyrus.

En résumé : Sur le canal maître de Manosque (en trait bleu plein sur l'IGN), une zone de non traitement de 5 mètres minimum est applicable en bordure de canal ou aucun traitement phytosanitaire n'est possible.

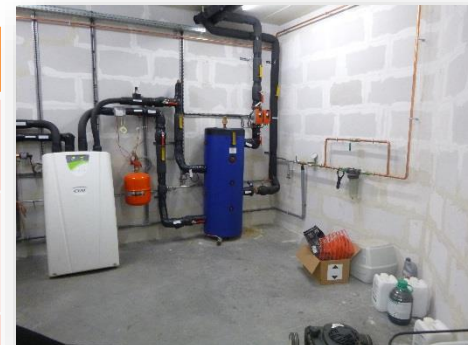
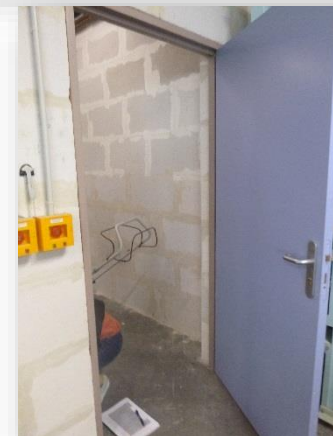
POINTS REGLEMENTAIRES	Commentaires (Points à modifier, Points à conserver)	Recommandations
Local spécifique produits phytosanitaires (pas d'engrais, de semences, de peintures...)	Local dans la chaufferie, pas de pièce spécifique. Les EPI sont rangés dans le local phytosanitaire	Stocker les produits phytosanitaires dans un local adapté Ranger les EPI dans les armoires
Stockage de moins de 200 kg de produits solides classés T+ (très toxique) et moins de 50 kg de produits liquides classés T+ (très toxique)	✓ ok	
Local interdit à toute personne étrangère au service	✓ ok	
Local fermé à clé	✓ ok	Fermeture à clé si présence de produits toxiques, très toxiques ou CMR.
Local éloigné des habitations, des cours d'eau (à plus de 30 m)	✓ ok	
Local aéré ou ventilé (naturellement ou mécaniquement : VMC)	Absence d'aération	Disposer d'une aération permanente haute et basse
Éclairage du local suffisant (éclairage électrique)	✓ ok

Extincteur à poudre ABC à l'extérieur du local (et date de révision de l'extincteur)	Pas d'extincteur présent	Posséder un extincteur 'tous feux » en état de bon fonctionnement à proximité de l'issue
Présence d'un point d'eau accessible à proximité du local (moins de 30 m)	✓ ok	
Mise à disposition d'une douche (moins de 30 m)	✓ ok	
Sol du local cimenté étanche (si le local n'est pas une armoire avec bac de rétention)	✓ ok	
Sol du local avec cuvette de rétention (si le local n'est pas une armoire avec bac de rétention)	Les produits sont rangés à même le sol

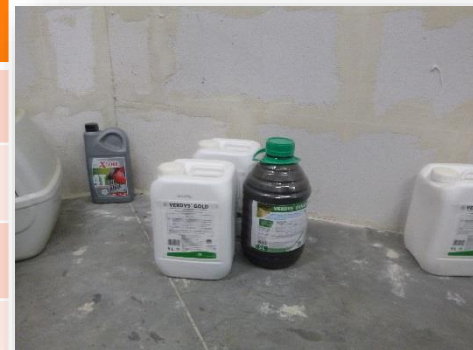
BONNES PRATIQUES	Commentaires (Points à modifier, points à conserver)	Recommandations
Existence d'une liste à jour des produits en stocks	Pas de liste à jour des produits	Afficher la liste à jour des produits homologués en stock
Local tenu hors gel	✓ ok	
Local non sensible à l'humidité (fenêtre, porte, toit)	✓ ok	
Local à température constante et fraîche (10 à 20 °C)	✓ ok	
Présence d'un thermomètre	Absence de thermomètre	Permet de vérifier l'isolation thermique du local, dispositif hors gel
Porte du local s'ouvrant vers l'extérieur	✓ ok	
Équipements de protection à l'extérieur local	Les EPI sont stockés dans le local	Stocker les EPI à l'extérieur du local phytosanitaire
Trousse de premiers secours disponible (à proximité du local)	✓ ok	
Sol du local en pente (si le local n'est pas une armoire avec bac de rétention)	Sol plat	Sol en pente avec système de récupération des eaux
Étagères en matériau incombustible	Absence d'étagères	Disposer d'une étagère en matériau imperméable, non absorbant, non oxydable

Produits placés hors-sol (étagère, caillebotis)	Produits à même le sol	Produits placés sur l'étagère, dans des bacs de rétention

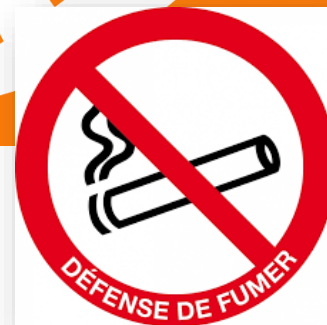
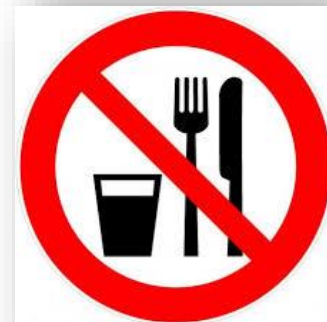
BONNES PRATIQUES	Commentaires (Points à modifier, points à conserver)	Recommandations
Produits classés et rangés par famille avec étiquettes	✓ ok	
Produits inflammables séparés	✓ ok	
Produits solides en haut, liquides en bas	✓ ok	
Présence de fiches de données sécurité à proximité	Fiches de sécurité pas disponible pour les agents	Mettre à disposition les FDS pour les agents (dans un classeur, à proximité du local par ex.); elle permet à l'employeur de compléter le Document Unique et doivent être transmises au médecin de travail durant la visite médicale
Présence d'un container de déchets toxiques Emballages Vides de Produits Phytosanitaires - Produits Phytosanitaires Non Utilisables- EPI) à l'intérieur du local	✓ ok	
Présence de pictogramme interdit de boire, manger et fumer sur la porte du local	Absence de pictogramme	A Afficher dans le cadre de la prévention des risques professionnels (Art. 4 décret 87-361)

Présence de pictogramme danger de mort sur la porte du local	Absence de pictogramme	
Affichage des consignes sécurité à proximité du local	Absence d'affichage	Les N° d'urgences ainsi que les consignes de sécurité doivent être affichés sur le local de stockage (Art. R 232-1-13 Code du Travail)
Affichage du n° du centre anti-poison à proximité du local	Absence d'affichage	
Affichage du n° des urgences à proximité du local	Absence d'affichage	
Notation indélébile de la date d'achat sur les produits	Pas de notation des dates d'achats	Noter les dates des produits

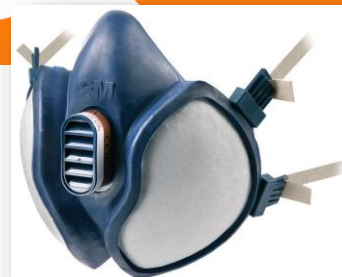
Cartouche A2P2
ou A2P3

A2 : protection contre gaz et vapeur organique, P3 : protection contre aérosol et liquide

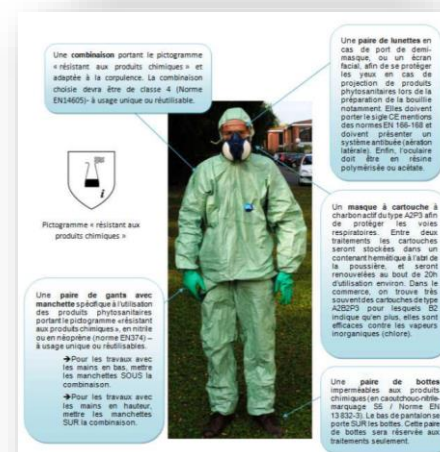
BONNES PRATIQUES	Commentaires (Points à modifier, points à conserver)	Recommandations
Le nombre d'heures d'utilisation des EPI est noté sur l'emballage ou sur une fiche spécifique	Pas de suivi du nombre d'heures d'utilisation	Noter les heures d'utilisation de la cartouche après chaque utilisation
Après 20 heures d'utilisation (durée moyenne retenue), les cartouches sont remplacées	Les cartouches sont changées tous les ans en moyenne	Changer les cartouches après 20h d'utilisation en moyenne
Entre 0 et 20 heures d'utilisation (durée moyenne retenue), les cartouches sont disposées dans un sac à fermeture zippée pour éviter d'être en contact avec des poussières lorsqu'elles ne sont pas utilisées	Les cartouches sont parfois laissées dans les véhicules	Conserver les cartouches dans une boîte hermétique pour assurer l'efficacité des filtres à charbon
Il est prévu à proximité des locaux un affichage des consignes de port des EPI et de sécurité (posters...)	Pas d'affichage des consignes de port des EPI	Possibilité de prendre une douche après traitement, pour limiter la durée d'exposition, malgré le port des EPI

- Contamination de l'environnement de travail par les combinaisons portées, notamment l'intérieur des véhicules : veiller à poser des plastiques de protection pour limiter la contamination par voie cutanée

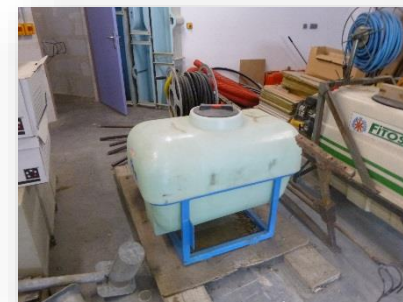
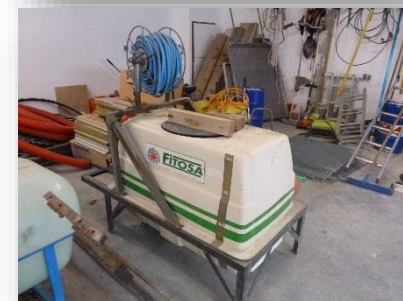
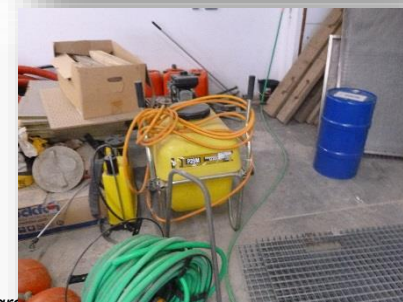
POINTS REGLEMENTAIRES	Commentaires (Points à modifier, points à conserver)	Recommandations
Entretien du matériel contrôlé par l'employeur	Non contrôlé. Le changement de matériel est fait si il y a découverte de fuites	Effectuer des contrôles réguliers du matériel par l'employeur
Respect du contrôle des pulvérisateurs (par un organisme habilité)	Contrôle non régulier	Le contrôle technique des pulvérisateurs est obligatoire pour tous les pulvérisateurs (Arrêté du 06 juin 2016), et se fait tous les 5 ans¹

BONNES PRATIQUES	Commentaires (Points à modifier, points à conserver)	Recommandations
Vérification et nettoyage des matériels utilisés (buses, tuyau, joints...)	✓ ok	Vérifier que les buses utilisées pur le désherbage sont à fente ou à miroir ²

²Buse à miroir : elle crée des gouttelettes plus grosses et limite donc la dérive. Pression d'utilisation comprise entre 1 et 3 bars pour un angle du jet qui va de 110° à 150°. Les buses à jet miroir produisent un jet large et plat.

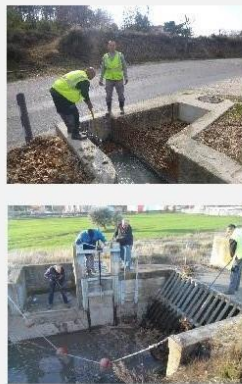
Fiche descriptive – Zone type Z01

Description de la zone		Photos	Schéma	
<p>Type de canal : Canal maître busé ou à ciel ouvert</p> <p>Il s'agit majoritairement de sections du canal maitre enterrées et non enherbées</p>		<p>Contexte : Zone rurale</p> <p>Communes traversées : 11 communes</p> <p>Linéaire concerné : 12,5 km</p> <p>Sous-type particulier : non</p> <p>Usage : Irrigation agricole</p> <p>Objectif d'entretien : Faible</p>

Type d'entretien	Techniques actuelles	Difficulté d'intervention	Végétation	Enjeux
Aucun entretien	Aucun entretien	L'absence d'entretien s'explique par l'existence des ouvrages de types siphons, galeries sur le canal maitre	<p>Type : Revêtements imperméables, absence de végétation</p> <p>Pression de l'herbe : % élevé : 1,4 % moyen : 8,2 % faible : 59,8 % nulle : 30,6</p>	Pas d'enjeu spécifique :

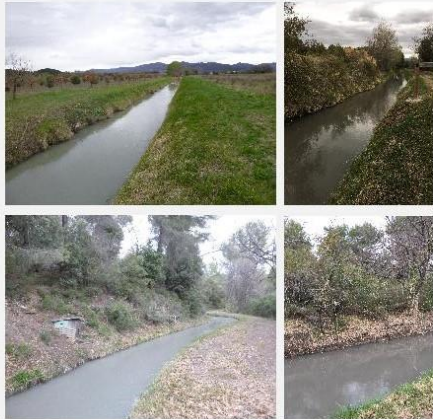
Fiche descriptive – Zone type Z02

Description de la zone		Photos	Schéma	
<p>Type de canal : Canal maitre à ciel ouvert, en terre</p> <p>Contexte : Zone rurale</p> <p>Communes traversées : 11 communes</p> <p>Linéaire concerné : 26,7 km</p> <p>Le canal maitre est situé en zone rurale/naturelle et dispose souvent d'une piste d'accès enherbée. En secteur collinaire, une berge est parfois pentue et fortement boisée.</p>

Type d'entretien	Techniques actuelles	Difficulté d'intervention	Végétation	Enjeux
Mécanique uniquement	<p>Passage à l'épaveuse 1 fois / an en 2 à 3 passages selon la configuration du site (2 passages en berges)</p> <p>Broyage à plat de la piste si existante (1 passage).</p> <p>Un curage ponctuel est réalisé au besoin.</p> <p>Un faucardage sur les portions en roseau est réalisé régulièrement avec dépôts des résidus curés sur le côté</p>	<p>La section en eau est large, les berges sont facilement accessibles via l'épaveuse, l'entretien se limite sur le bas des berges boisées en secteur collinaire. La présence permanente de roseaux nécessite des interventions lourdes régulières</p>	<p>Type : Végétation ligneuse sur berges : arbres et arbustes, présence permanente de roseaux</p> <p>Pression de l'herbe: % élevé : 14,2 % moyen : 35,1 % faible : 50,3 % nulle : 0,5</p>	<p>Enjeux écologiques sur certaines portions du réseau : gestion des roseaux ; gestion des résidus de curage</p>

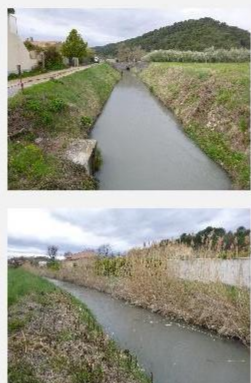
Fiche descriptive – Zone type Z04

Description de la zone		Photos	Schéma	
<p>Type de canal : Canal maître à ciel ouvert</p> <p>Les berges du canal maître sont pentues et peu stables (souvent marquées par l'érosion)</p>		<p>Contexte : Zone urbaine</p> <p>Communes traversées : 4 communes</p> <p>Linéaire concerné : 5,6 km</p> <p>Sous-types particuliers : Non</p> <p>Usage : Irrigation jardins</p> <p>Objectif d'entretien : Fort</p>

Type d'entretien	Techniques actuelles	Difficulté d'intervention	Végétation	Enjeux
Mécanique seulement	Passage épareuse 1fois/an à raison de 1 à 2 passages sur les berges (une berge peut être parfois non accessible); Broyage de piste 1 fois/an ; Curage mécanisé très fréquent ; Débroussaillage manuel sur les abords des ouvrages transversaux et les regards	L'entretien manuel peut s'avérer dangereux du fait de la pente et de l'instabilité des berges et oblige les agents à travailler à minima en binôme. L'entretien mécanisé est parfois limité (en lien avec envergure maximale du bras d'épareuse à 7m)	<p>Type : Végétation ligneuse et herbacée : roseaux majoritaires, mais aussi ronciers en ponctuel; prêle</p> <p>Pression de l'herbe : % élevé : 20,7 % moyen : 44,7 % faible : 33,8 % nulle : 0,8</p>	Enjeu écologique : fort développement des roseaux, gestion des zones à ronciers; gestion des résidus de curage

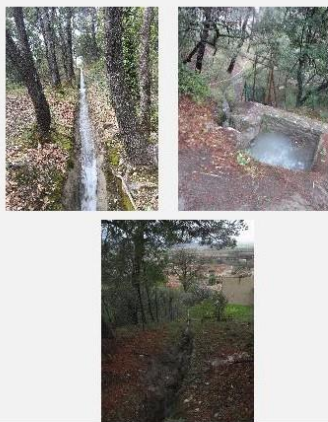
Fiche descriptive – Zone type Z05

Description de la zone		Photos		Schéma	
<p>Type de canal : Filiole à ciel ouvert, en terre, demi busée ou caladée</p> <p>Les filioles peuvent circuler en lisière de boisement ou en milieu boisé, berges enherbées étroites. Certaines filioles, en milieu boisé ou non, présentent une forte pente</p>		<p>Contexte : Zone rurale</p> <p>Communes traversées : 8 communes</p> <p>Linéaire concerné : 7,8 km</p> <p>Sous-types particuliers : Zones uniquement curées manuellement (0,2km)</p> <p>Usage : Irrigation agricole</p> <p>Objectif d'entretien : Faible</p>

Type d'entretien	Techniques actuelles	Difficulté d'intervention	Végétation	Enjeux	
Curage manuel uniquement	Seul un curage manuel est effectué lors de la remise en eau car il y a peu de pousse de la végétation. Les filioles à forte pente sont uniquement débroussaillées à la main 1fois/an	L'entretien mécanisable n'est pas possible en raison de la configuration du site et accessible uniquement à pied. La forte déclivité sur certaines filioles ne permet pas de passage phytosanitaire à la pompe à dos	<p>Type : Végétation herbacée sur les berges poussant peu</p> <p>Pression de l'herbe : % élevé : 16,6 % moyen : 21,2 % faible : 45 % nulle : 17,3</p>	Pas d'enjeux spécifiques (ramassage des feuilles nécessaires)

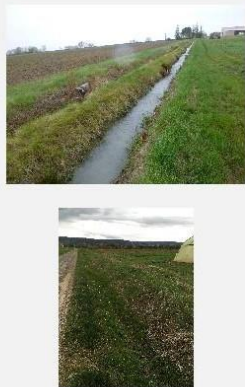
Fiche descriptive – Zone type Z06

Description de la zone		Photos	Schéma	
<p>Type de canal : Filiole à ciel ouvert, en terre, caladée</p> <p>Les filioles sont enherbées, situées en bord de champ ou au milieu de deux champs</p>		<p>Contexte : Zone rurale</p> <p>Communes traversées : 7 communes</p> <p>Linéaire concerné : 6,2 km</p> <p>Sous-types particuliers: Non</p> <p>Usage : Irrigation agricole</p> <p>Objectif d'entretien : Faible</p>

Type d'entretien	Techniques actuelles	Difficulté d'intervention	Végétation	Enjeux
Mécanique seulement	Passage de l'épaveuse 1 fois/an (2 passages sur les berges); débroussaillage manuel en complément 1fois/an	L'existence d'enjeux agroécologiques et agroalimentaires interdit toute traitement phytosanitaire à proximité	<p>Type : Végétation herbacée</p> <p>Pression de l'herbe : % élevé : 36,8 % moyen : 21,1 % faible : 41,7 % nulle : 0,4</p>	Enjeux agricoles : agriculture biologique, apiculture

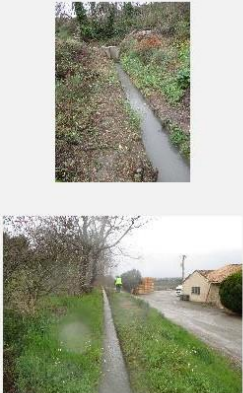
Fiche descriptive – Zone type Z07

Description de la zone		Photos	Schéma	
Type de canal : Filiole ciel ouvert, demi busée ou caladée Filiole sans accès mécanisé possible (en haut de talus)		Contexte : Zone rurale Communes traversées : 6 communes Linéaire concerné : 4,4 km Sous-types particuliers : Non Usage : Irrigation agricole Objectif d'entretien : Moyen

Type d'entretien	Techniques actuelles	Difficulté d'intervention	Végétation	Enjeux
Chimique et Manuel	Passage phytosanitaire 1 fois/an en motorisé, débroussaillage en complément à raison de 2 à 3 fois/an; curage manuel en hiver au besoin	Il n'est pas possible d'entretenir en mécanisé de par la configuration du site, et ce malgré la présence éventuelle d'une piste/route à proximité	Type : Végétation herbacée Pression de l'herbe : % élevé : 19,4 % moyen : 26,9 % faible : 47 % nulle : 6,7	Pas d'enjeu spécifique

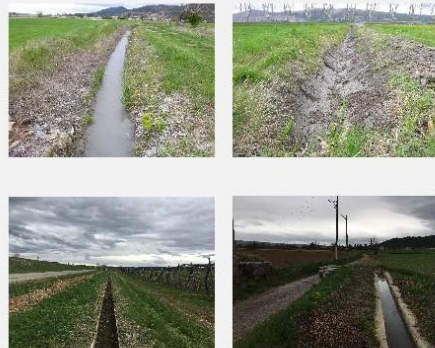
Fiche descriptive – Zone type Z08

Description de la zone		Photos	Schéma	
<p>Type de canal : Filioles à ciel ouvert, en terre ou demi-busée</p> <p>La filiole est située dans ou en bordure de champs cultivés, de zones boisées. Elle est caractérisée par une faible pente, des berges enherbées étroites</p>		<p>Contexte : Zone rurale</p> <p>Communes traversées : 7 communes</p> <p>Linéaire concerné : 37,1 km</p> <p>Sous-types particuliers : Canaux demi-busés (0,3 km)</p> <p>Usage : Irrigation agricole</p> <p>Objectif d'entretien : Modéré</p>

Type d'entretien	Techniques actuelles	Difficulté d'intervention	Végétation	Enjeux
Mécanique et Chimique	<p>Passage à l'épaveuse 1 fois/an en 2 à 3 passages (2 passages sur les talus et un passage sur la piste) en Automne/hiver lorsque l'accès à la propriété est permise (permet d'enlever les roseaux)</p> <p>Passage phytosanitaire 1 fois/an en été à dos ou en motorisé si l'accès le permet ; Débroussaillage manuel effectué en complément du phytosanitaire</p> <p>Le curage à la mini-pelle est réalisé au besoin 1 an sur 2 pour les filioles en terre et 1 an sur 3 pour les filioles demi-busées</p>	<p>Les canaux sont étroits avec peu de pente; on observe des dépôts réguliers nécessitant des interventions de curage mécanique. Le demi-busage sur certaines filioles permet de les curer beaucoup moins souvent.</p>	<p>Type : Présence ponctuelle de roseaux</p> <p>Pression de l'herbe : % élevé : 42 % moyen : 7,2 % faible : 49,5 % nulle : 1,2</p>	<p>Enjeux agricoles (agriculture biologique, apiculture)</p>

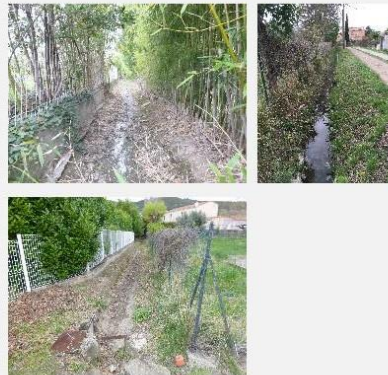
Fiche descriptive – Zone type Z11

Description de la zone		Photos		Schéma	
<p>Type de canal : Filiole à ciel ouvert, en terre, caladée ou demi-busée</p> <p>Filiole très enclavée en zone urbaine (souvent entourée par du grillage, de la clôture, des murets ou des façades d'habitations), les berges sont très étroites (section totale souvent < 1,50m). Certaines filioles ne sont enclavées que d'un côté et sont accessibles par chemin ou route</p>		<p>Contexte : Zone urbaine</p> <p>Communes traversées : 7 communes</p> <p>Linéaire concerné : 14 km</p> <p>Sous-types particuliers : Canaux avec piste d'accès (3,1 km)</p> <p>Usage : Irrigation jardins</p> <p>Objectif d'entretien : Elevé</p>

Type d'entretien	Techniques actuelles	Difficulté d'intervention	Végétation	Enjeux	
Chimique et Manuel	<p>Passage en phytosanitaire en motorisé ou manuel à raison d'1fois/ an en été; un 2ème passage est possible en septembre au besoin; débroussaillage à l'automne en complément (souvent en saison d'irrigation) à raison de 1 fois/an.</p> <p>Les filioles accessibles d'un côté par des engins mécanisés sont traités en phytosanitaire motorisé (lance) ou manuel 1fois/an; un débroussaillage complémentaire est réalisé 1 à 3 fois/an. L'ensemble des filioles est curé 1 fois/2ans.</p>	<p>Pas d'accès mécanique en raison de la configuration du site. Sur certaines filioles, malgré l'accès mécanisé, l'entretien est réalisé en chimique car pas de possibilité de ramassage des résidus de fauche. Le broyage fin des résidus en période d'irrigation entrainerait la création de bouchons et donc la réduction des écoulements</p>	<p>Type : Végétation herbacée</p> <p>Pression de l'herbe : % élevé : 11,3 % moyen : 35,5 % faible : 49,6 % nulle : 3,6</p>	<p>Enjeux hydrauliques : filiole peu profonde, risque potentiels de débordements lors de la remise en eau d'où nécessité d'entretien régulier en saison.</p>

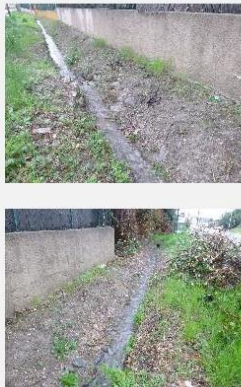
Fiche descriptive – Zone type Z12

Description de la zone		Photos	Schéma	
<p>Type de canal : Filiole à ciel ouvert, demi busée ou caladée</p> <p>Filiole en bordure d'habitations (en limite de milieu urbain) , accessible en mécanisé par route/chemin</p>

<p>Contexte : Zone urbaine</p> <p>Communes traversées : 5 communes</p> <p>Linéaire concerné : 12,5 km</p> <p>Sous-types particuliers : Non</p> <p>Usage : Irrigation jardins</p> <p>Objectif d'entretien : Moyen</p>				
Type d'entretien	Techniques actuelles	Difficulté d'intervention	Végétation	Enjeux
Mécanique et Chimique	Passage phytosanitaire en motorisé 1 fois/an; débroussaillage 3 fois/an et épareuse 1 fois/an	L'accès facilité permet le passage de l'épareuse	<p>Type : Végétation herbacée</p> <p>Pression de l'herbe : % élevé : 1,4 % moyen : 8,2 % faible : 59,8 % nulle : 30,6</p>	Pas d'enjeu spécifique (peut présenter des dépôts ponctuels de résidus d'élagage, déchets)

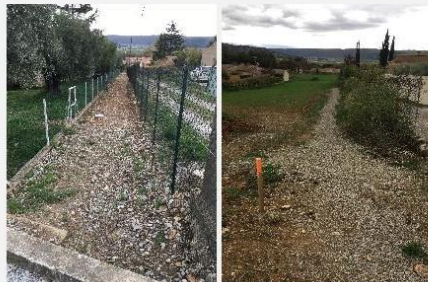
Fiche descriptive – Zone type Z13

Description de la zone		Photos		Schéma	
<p>Type de canal : Réseau modernisé</p> <p>Il s'agit de l'ensemble des secteurs modernisés du canal</p>		<p>Contexte : Zone urbaine/rurale</p> <p>Communes traversées : 2 communes</p> <p>Linéaire concerné : 8,5 km</p> <p>Sous-types particuliers : Non</p> <p>Usage : Irrigation jardins surtout</p> <p>Objectif d'entretien : Faible à moyen selon le contexte</p>

Type d'entretien	Techniques actuelles	Difficulté d'intervention	Végétation	Enjeux	
Aucun entretien	Aucun entretien	Il n'y a pas d'entretien à l'heure actuelle, les secteurs ou l'emprise est enherbée vont nécessiter un débroussaillage de maintien	<p>Type : Végétation herbacée majoritaire</p> <p>Pression de l'herbe : % élevé : 43,9 % moyen : 8,6 % faible : 40 % nulle : 7,5</p>	Pas d'enjeux particuliers

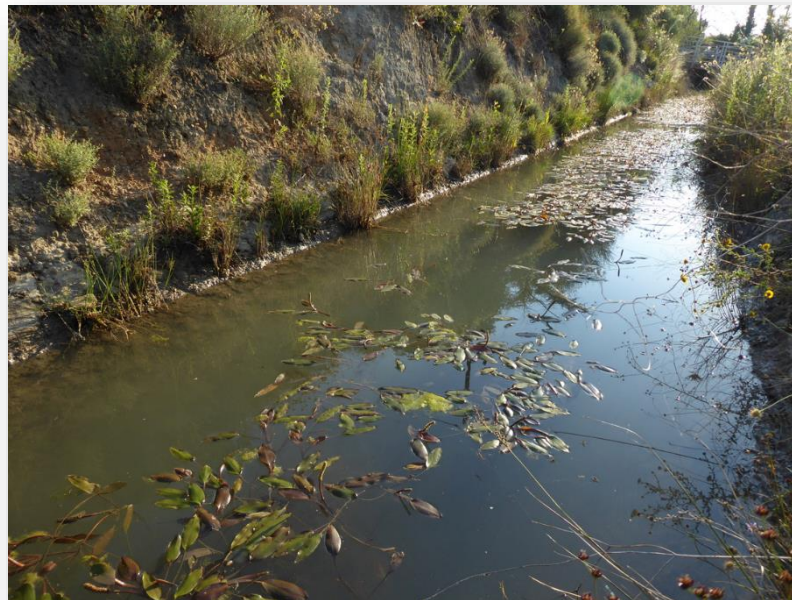
Station 1 – Commune de Sainte-Tulle - E 05.76004 N 43.78845 **Canal principal en amont réseau basse pression enterré**

Le canal est ici assez végétalisé (lit), en raison d'un très faible débit (largeur de l'ouvrage réduit à un mètre seulement) et d'une forte sédimentation. Les berges ont été recalibrées au cours de l'hiver dernier suite à des travaux hydrauliques.

Hydrophytes : Chara vulgaris, Fontinalis antipyretica, Potamogeton nodosus, Potamogeton pectinata.

Héliophytes : belle diversité d'espèces malgré un curage/recalibrage hivernal

Problématique de gestion : tronçon soumis à une forte dynamique de végétation en lien avec le taux de sédimentation et nécessitant des interventions récurrentes (curage bisannuel).

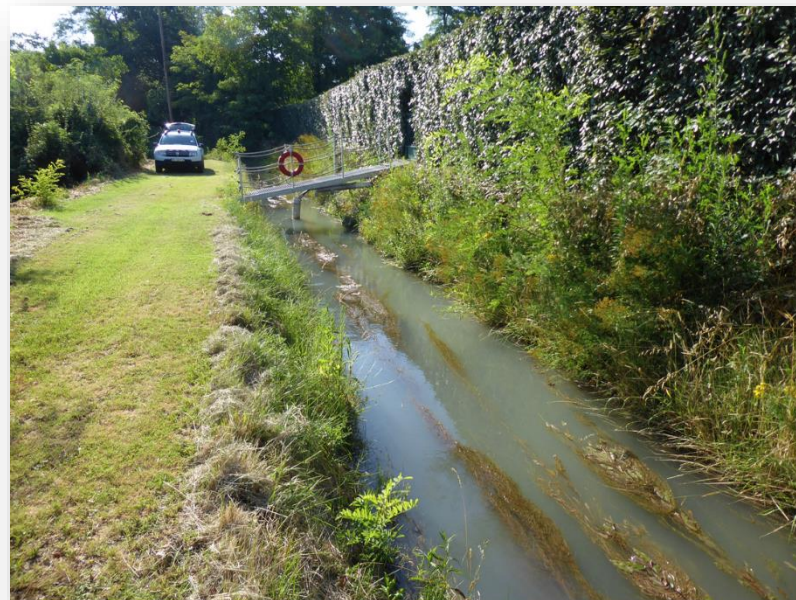
Station 3 – Commune de Sainte-Tulle - E 05.76178 N 43.81003 Secteur des passerelles métalliques

Ce tronçon est plus large (de l'ordre de 1,5 mètres pour une profondeur moyenne supérieure à 50 centimètres), Très ensoleillé, il présente d'importants herbiers de potamots susceptibles de proliférer certaines années.

Hydrophytes : Potamogeton nodosus et surtout Potamogeton pectinata.

Héliophytes : la servitude de passage est directement entretenue par les riverains (tondeuse), les berges présentent des stations de Robinier faux-acacia (arbre exotique invasif), mais ni Roseau, ni Canne de Provence.

Problématique de gestion : tronçon soumis à une forte dynamique des herbiers nécessitant des interventions récurrentes (faucardage estival et curage hivernal).

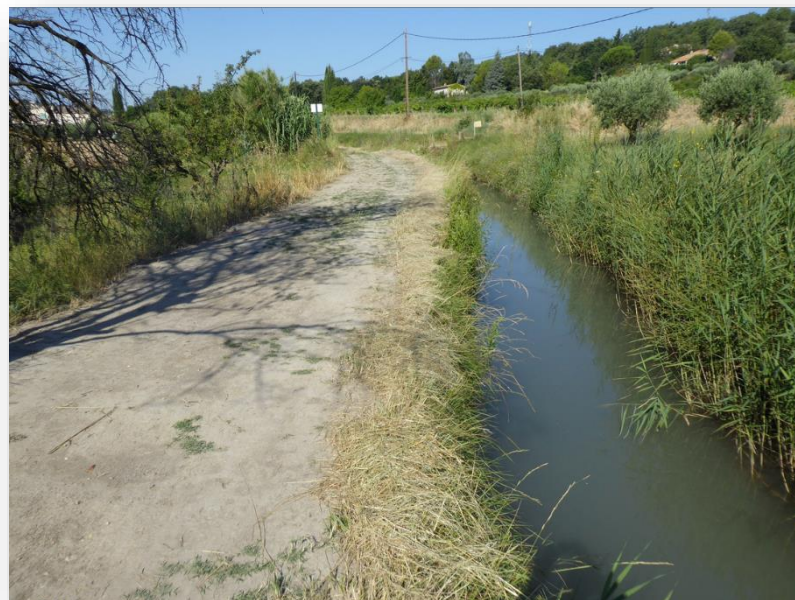
Station 4 – Commune de Pierrevert - E 05.76916 N 43.81831 Tronçon de canal principal curé durant l'hiver 2017-2018

Ce tronçon s'élargit davantage (de l'ordre de 2 mètres pour une profondeur moyenne supérieure à 1 mètre). Fortement infesté par les potamots au cours de l'été 2017, ce secteur a fait l'objet d'un curage lors de la dernière période de chômage du canal.

Faune : présence probable d'*Oxygastra curtisii*, odonate protégé (quelques arbres en surplomb du canal, avec partie du système racinaire visible constituent son habitat de prédilection).

Problématique de gestion : tronçon soumis à une forte dynamique de végétation nécessitant des interventions récurrentes (faucardage estival et curage hivernal).

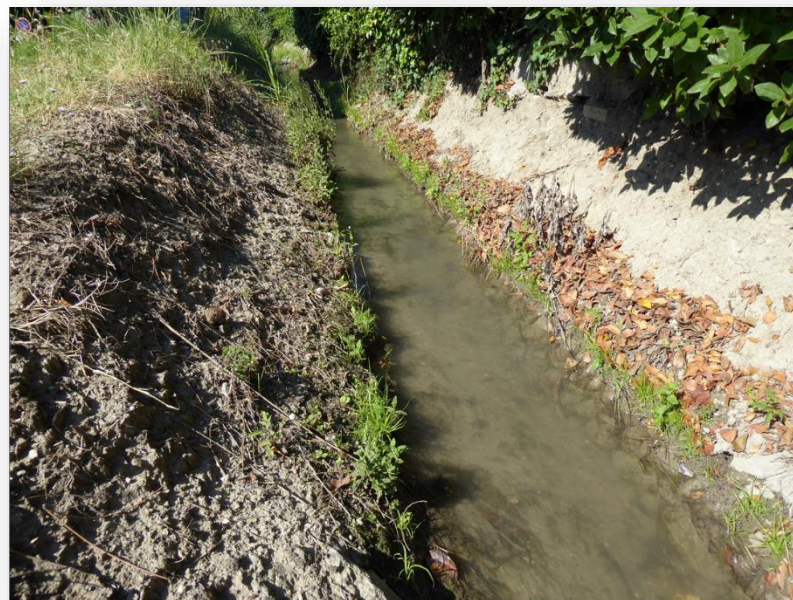
Station 5 – Commune de Manosque - E 05.78498 N 43.82374
Fillole n° 7 au carrefour de l'Avenue Pompidou et de l'Impasse de l'Aigue

Héliophytes : *Centaureum* spp et *Cyperus fuscus*

Problématique de gestion : tronçon soumis à des débordements réguliers du fait des algues et mousses susceptibles d'y proliférer.

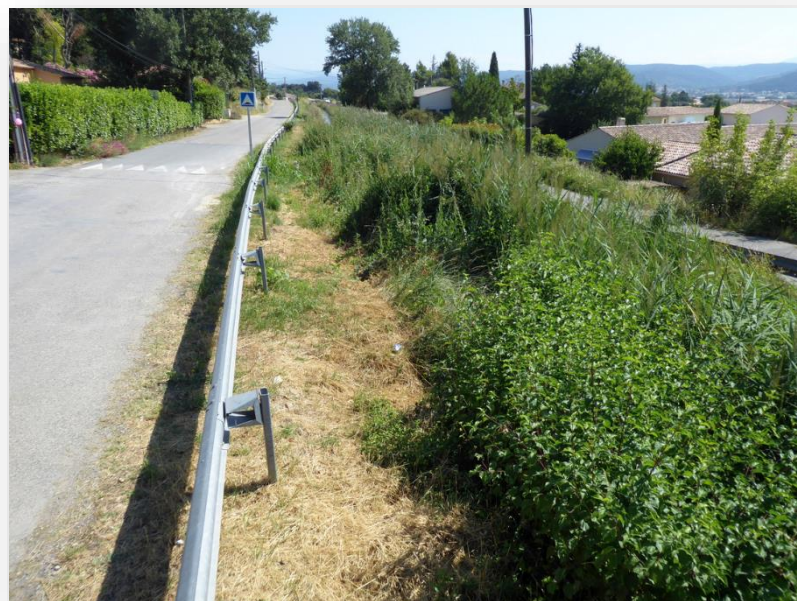
Station 6 – Commune de Villeneuve - E 05.86803 N 43.89872 Canal au niveau du Pigeonnier de l'Ange

Problématique de gestion : tronçon nécessitant des coupes plus régulières que sur d'autres tronçons en raison de la proliférations des grandes graminées. Il s'agit de tronçons présentant des berges abruptes, difficiles à traiter à l'épaveuse, d'autant que des arbres et/ou des glissières de sécurité limitent les accès par places.

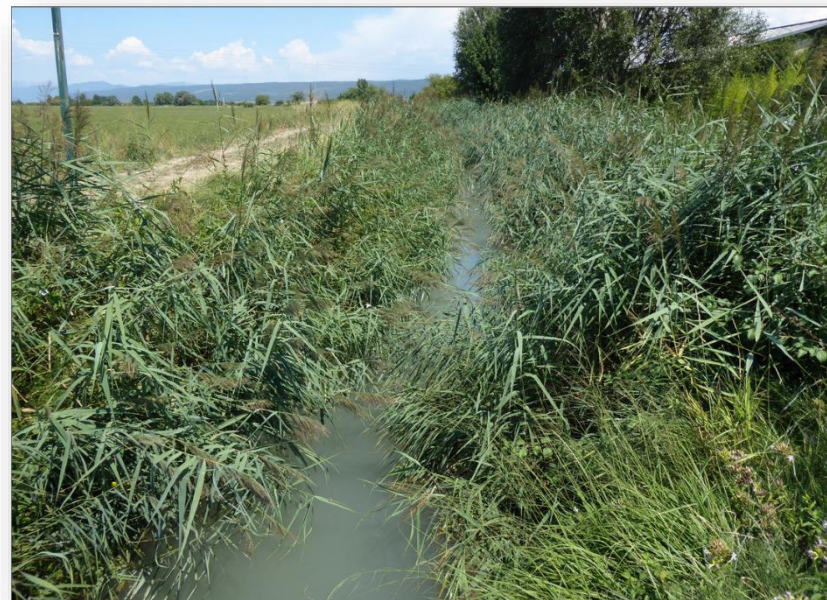
Station 7 – Commune de La Brillanne - E 05.88312 N 43.93727 Canal au niveau de Campagne Girard

Problématique de gestion : tronçon fortement infesté par le Roseau. Si l'usage de désherbants a pu paraître efficace par le passé, on voit a posteriori que l'usage régulier de ces produits n'a non seulement pas éradiqué les plantes problématiques, mais qu'en plus celles-ci ont recolonisé très rapidement l'ensemble de l'espace rendu disponible une fois les traitements arrêtés.

Cette station démontre, s'il en est besoin, qu'une végétation rivulaire équilibrée et diversifiée permet de lutter efficacement contre l'envahissement par certaines plantes prolifiques. La Canne de Provence et le Roseau phragmite sont en effet des plantes pionnières : elles progressent très rapidement sur des sols dénudés et/ou remaniés (curages, terrassements) mais ont beaucoup de difficulté à s'implanter dans des espaces prairiaux ou sous un couvert arboré.

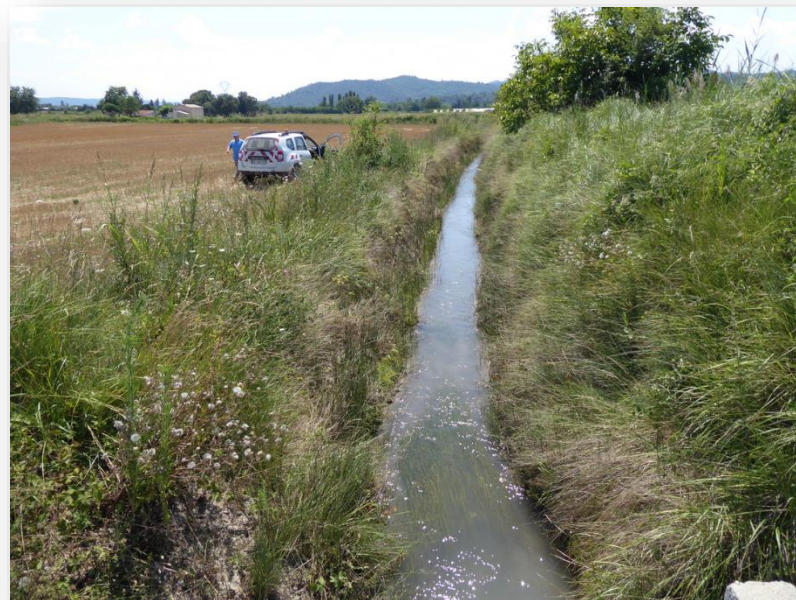
Problématique de gestion : ce tronçon fut complètement envahi de mousses et de potamots durant l'été 2017 a nécessité un curage au cours de l'hiver 2017-2018. La situation semble sous contrôle au cours de l'été 2018, les repousses d'herbiers étant peu couvrants et très localisés.

Par ailleurs, la berge droite (ou gauche du canal), enclavée, ne peut être entretenue mécaniquement.

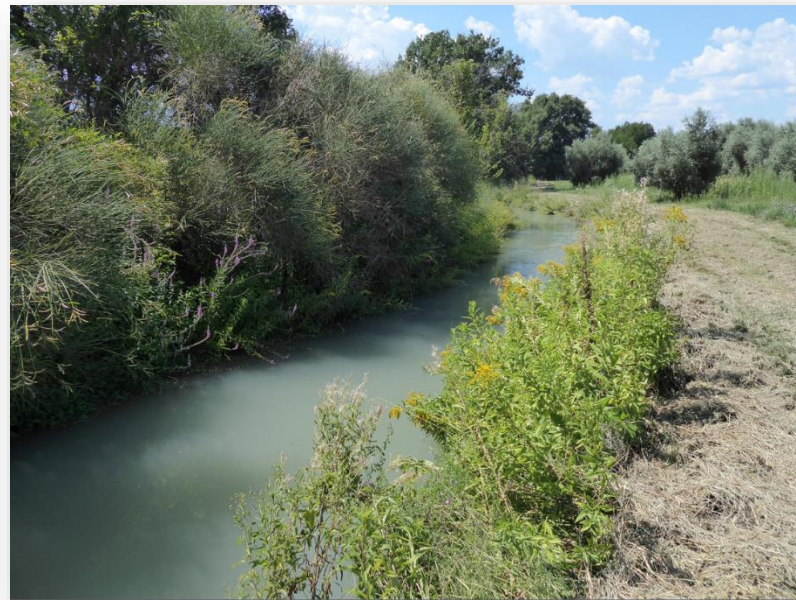
Station 9 - Commune de Lurs - E 05.89462 N 43.93102 **Canal, en amont de La Clède**

Problématique de gestion : ce tronçon est boisé en rive gauche, un Pin d'Alep venait de tomber dans le canal lors de la visite. Les arbres sur berges ou surplombant le canal dans un contexte de colline sont problématique, en particulier les pins et les peupliers, très cassant ; qui peuvent former d'importants embâcles (avec débordements) lorsqu'ils tombent dans le canal.

La gestion des végétaux invasifs est également préoccupante. Des espèces, qui paraissent d'abord discrètes comme la Verge d'Or du Canada, peuvent ensuite coloniser des linéaires très importants avec à terme des conséquences économiques importantes pour l'ASA. Il s'agit donc d'effectuer une veille sur ces végétaux et de procéder à l'élimination des premiers foyers d'infestation comme celui-ci

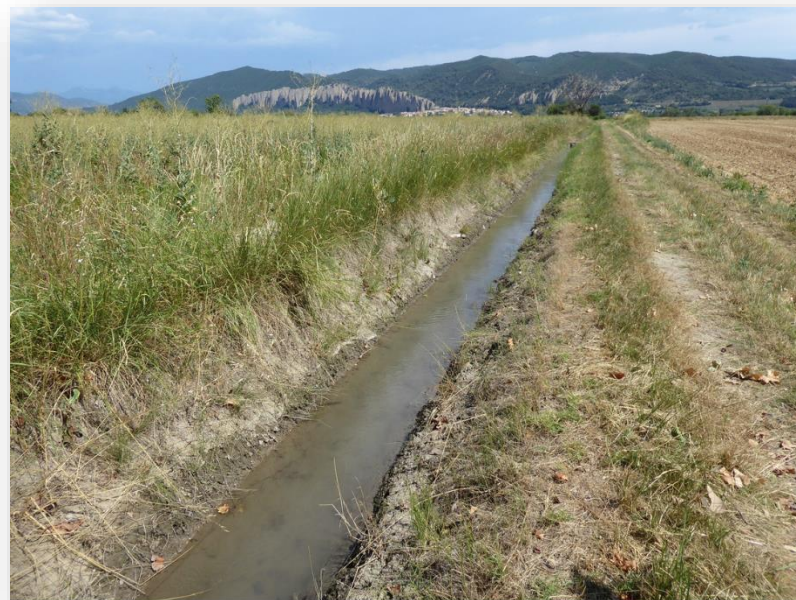
Station 10 - Commune de Peyruis - E 05.95189 N 44.03843
Canal, filleule 5, au départ du branchement de Queyrel

Faune : belle diversité d'odonates (3 espèces de *Calopteryx*, *libellulidae* spp).

Problématique de gestion : tronçon également envahi d'hydrophytes au cours de l'été 2017. Le curage semble avoir été très efficace puisque si la plupart des espèces observés sur le canal sont présentes, elles le sont en très faibles quantités.

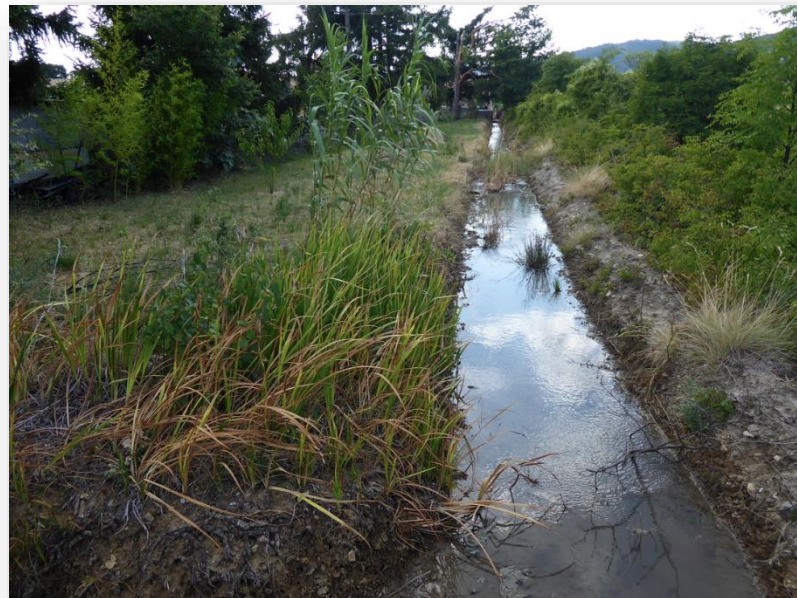
Station 11 - Commune de Peyruis - E 05.95368 N 44.03536
Canal, aval de la filleule 5 peu avant sa reconnection à la filleule 6

Problématique de gestion : tronçon soumis à une forte sédimentation due à un débit faible (queue de réseau). Un curage régulier semble problématique en raison de la non accessibilité de la zone.

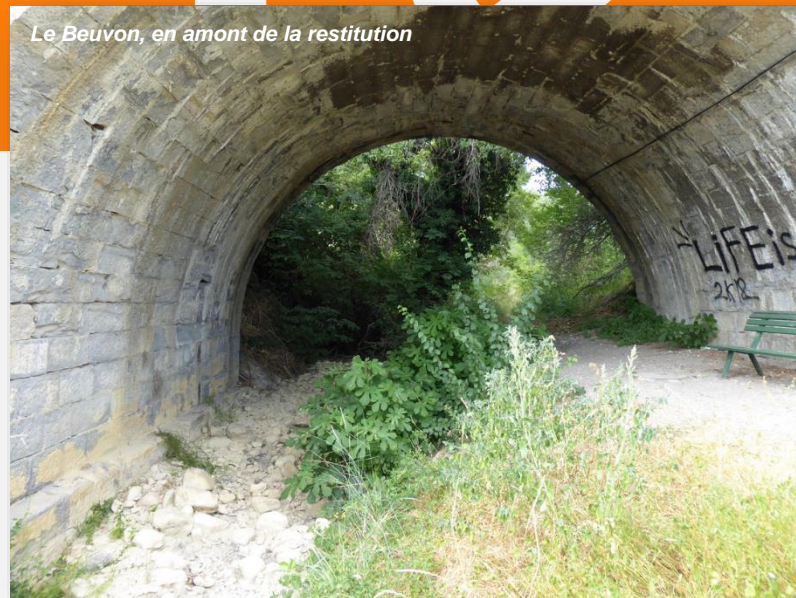
Le Beuvon, en amont de la restitution

La restitution dans le milieu naturel permet au contraire un soutien d'étiage très important pour tous ces cours d'eau qui sont normalement temporaires. L'eau apportée par le canal permet donc le développement d'une faune et d'une flore aquatique caractéristiques des cours d'eau permanents, qui seraient normalement absents de l'ensemble du territoire en l'absence du Canal de Manosque.

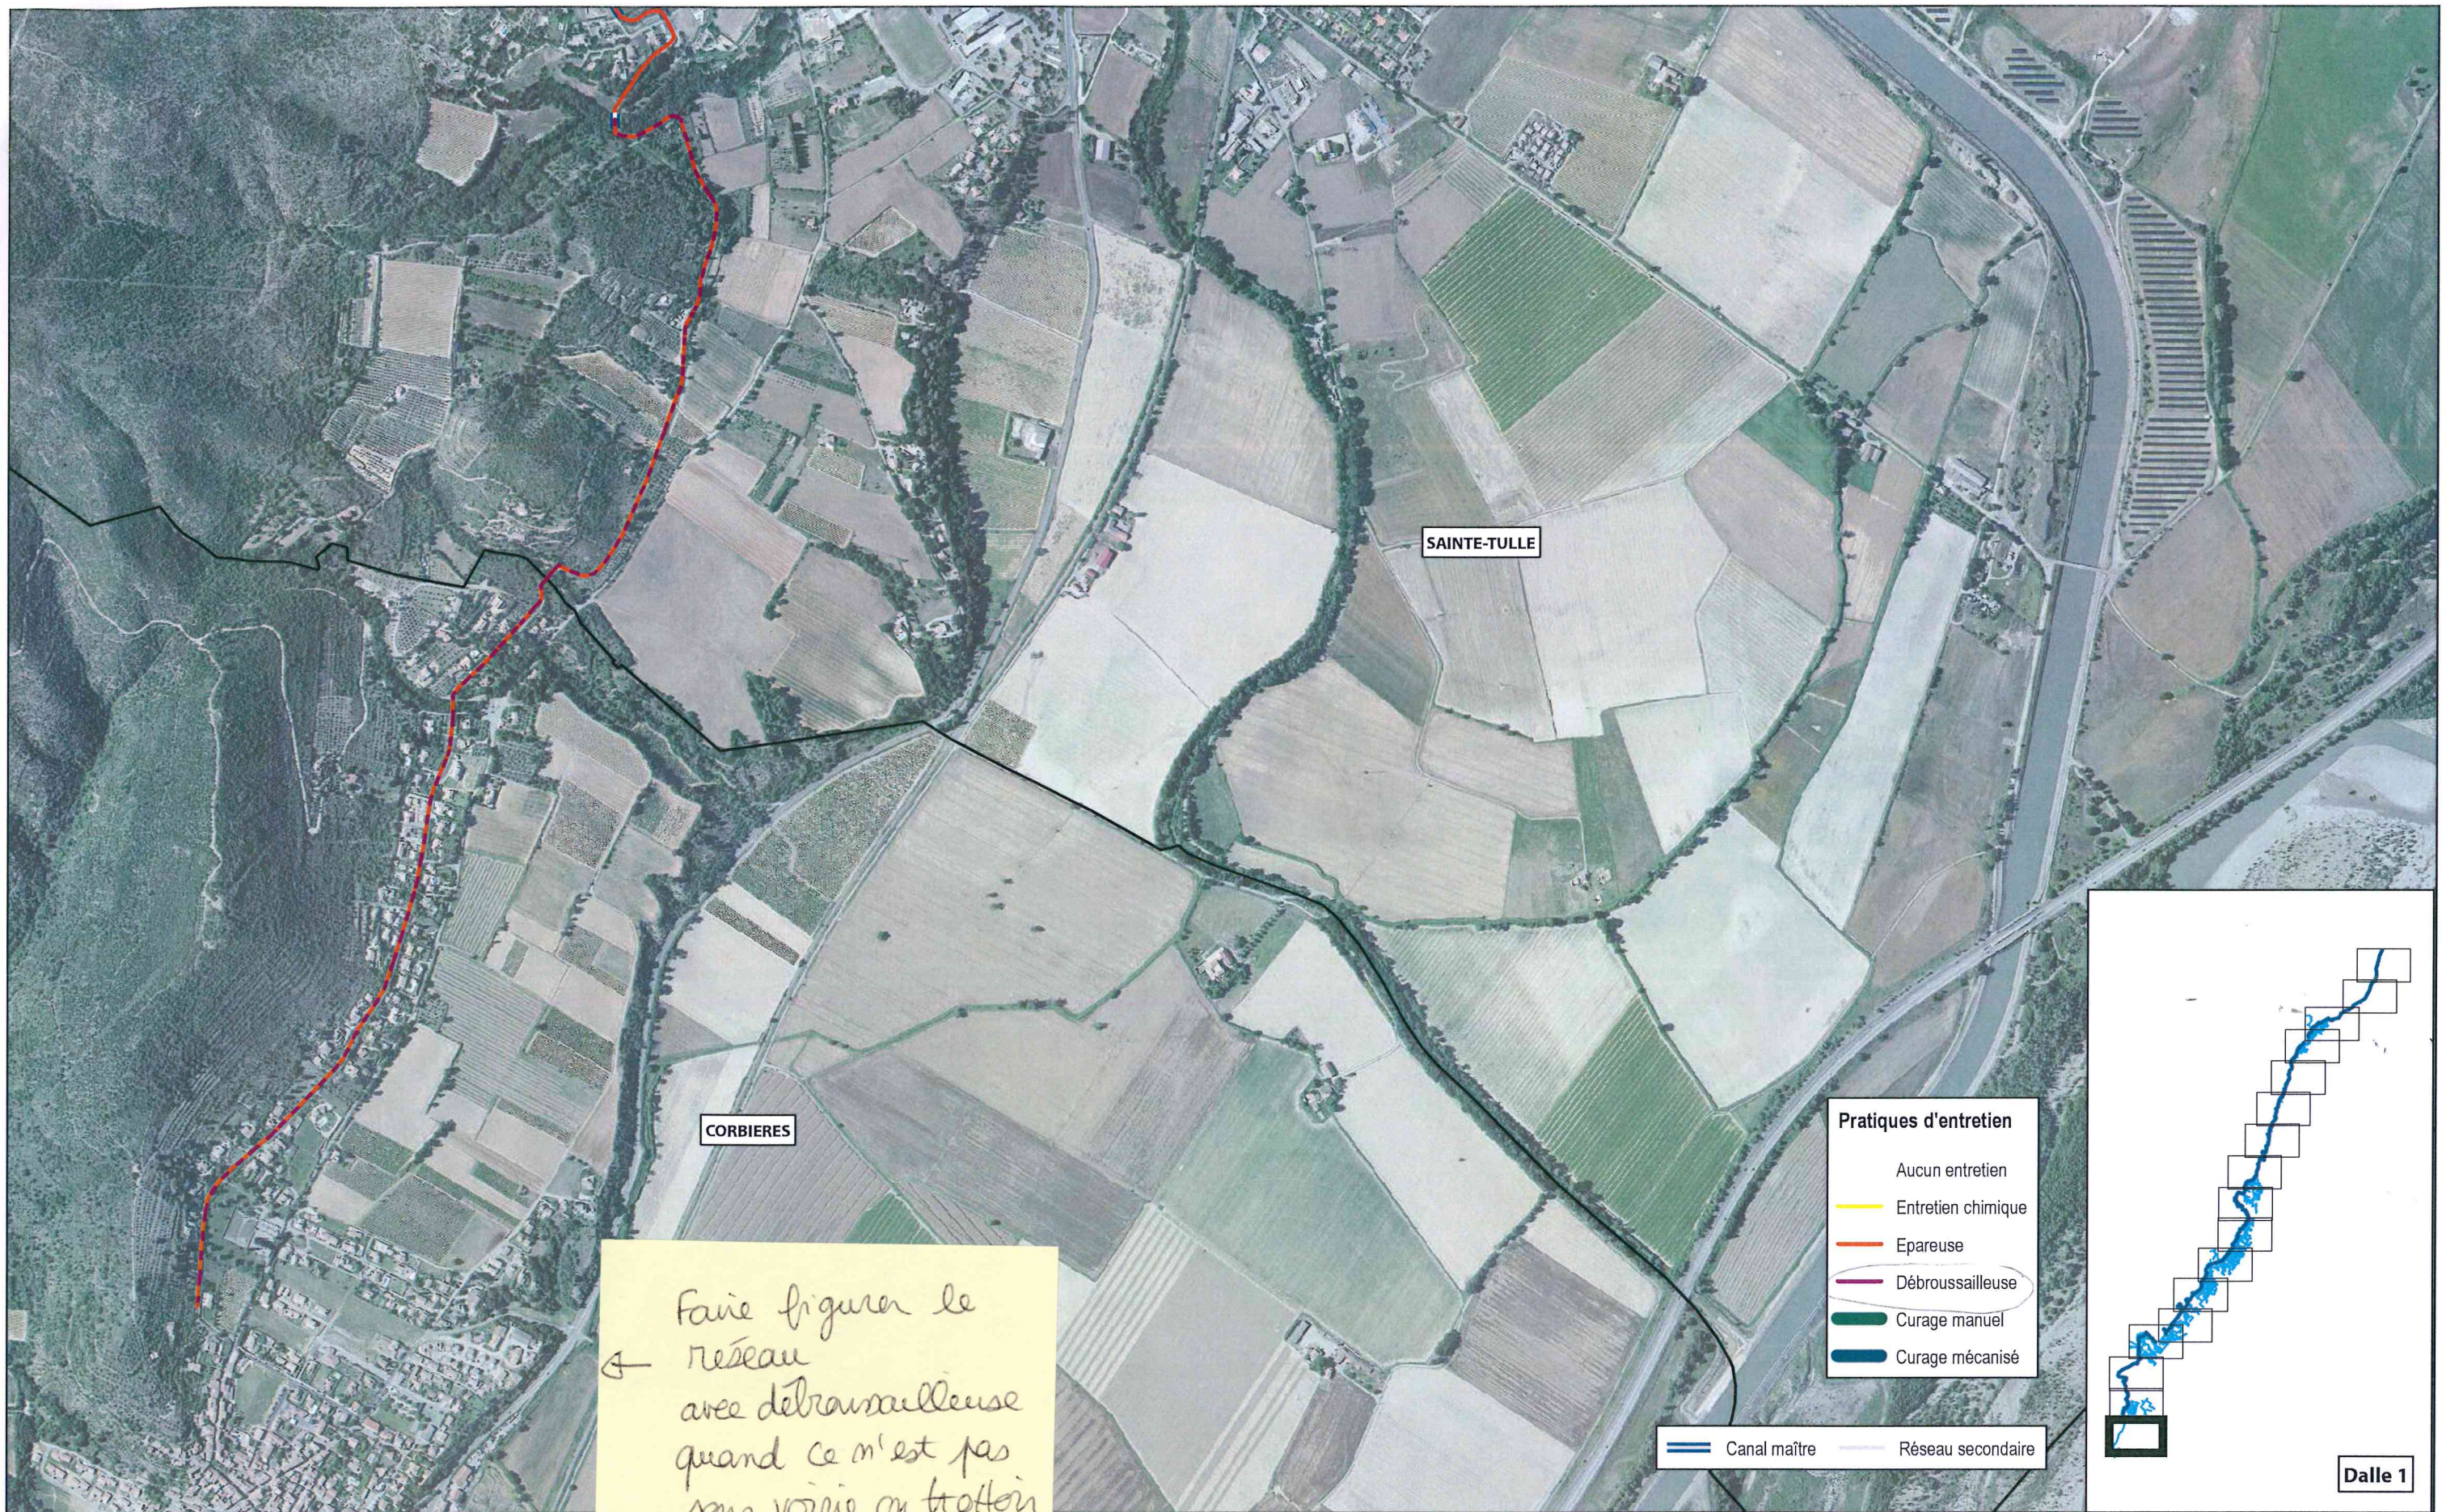
Entretien par l'ASCM

→ réseau master
