Plan de maitrise des végétaux et de réduction de l'utilisation des produits phytosanitaires sur le Canal de Manosque

Rapport d'étude Volet « Etat des lieux » – Août 2018
Association Syndicale du Canal de Manosque

TITRE	Plan de maitrise des végétaux et de réduction de l'utilisation des produits phytosanitaires sur le Canal de Manosque Rapport d'étude – Volet « Etat des lieux »
RÉFÉRENCE	180116 – Mai 2018

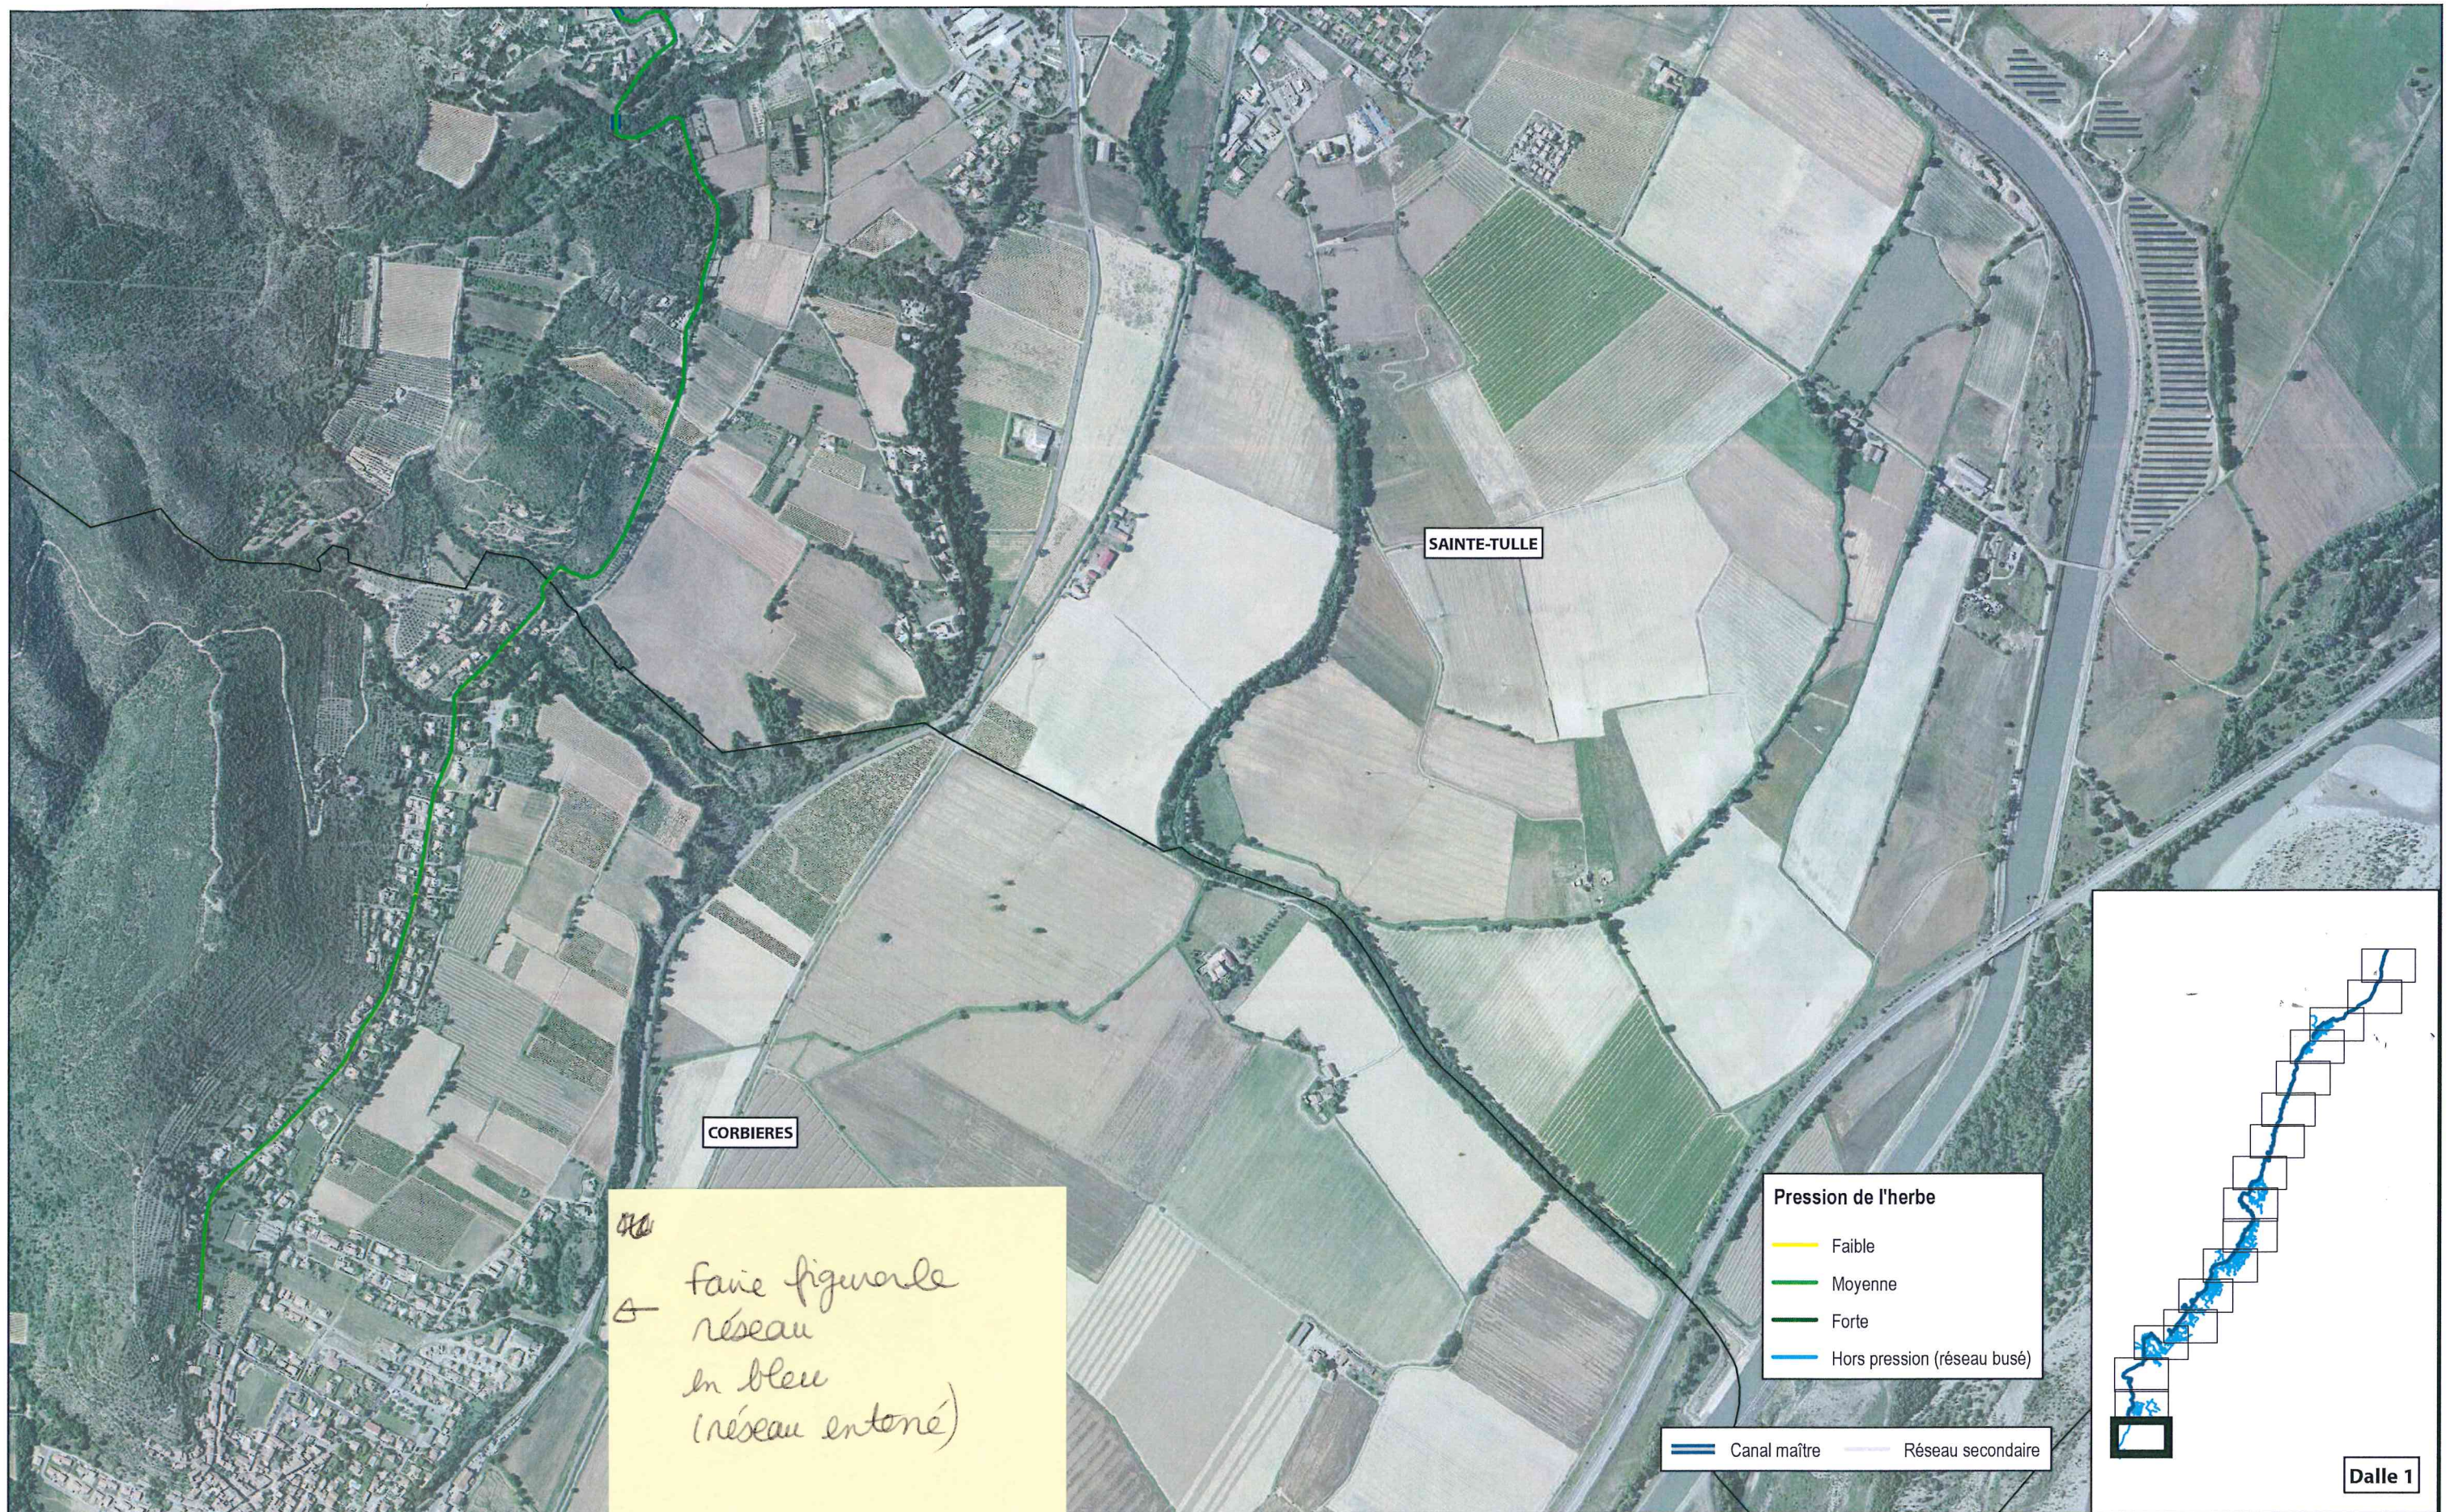
Faire figurer le
réseau
avec débroussailluse
quand ce n'est pas
sans voirie ou trottoir

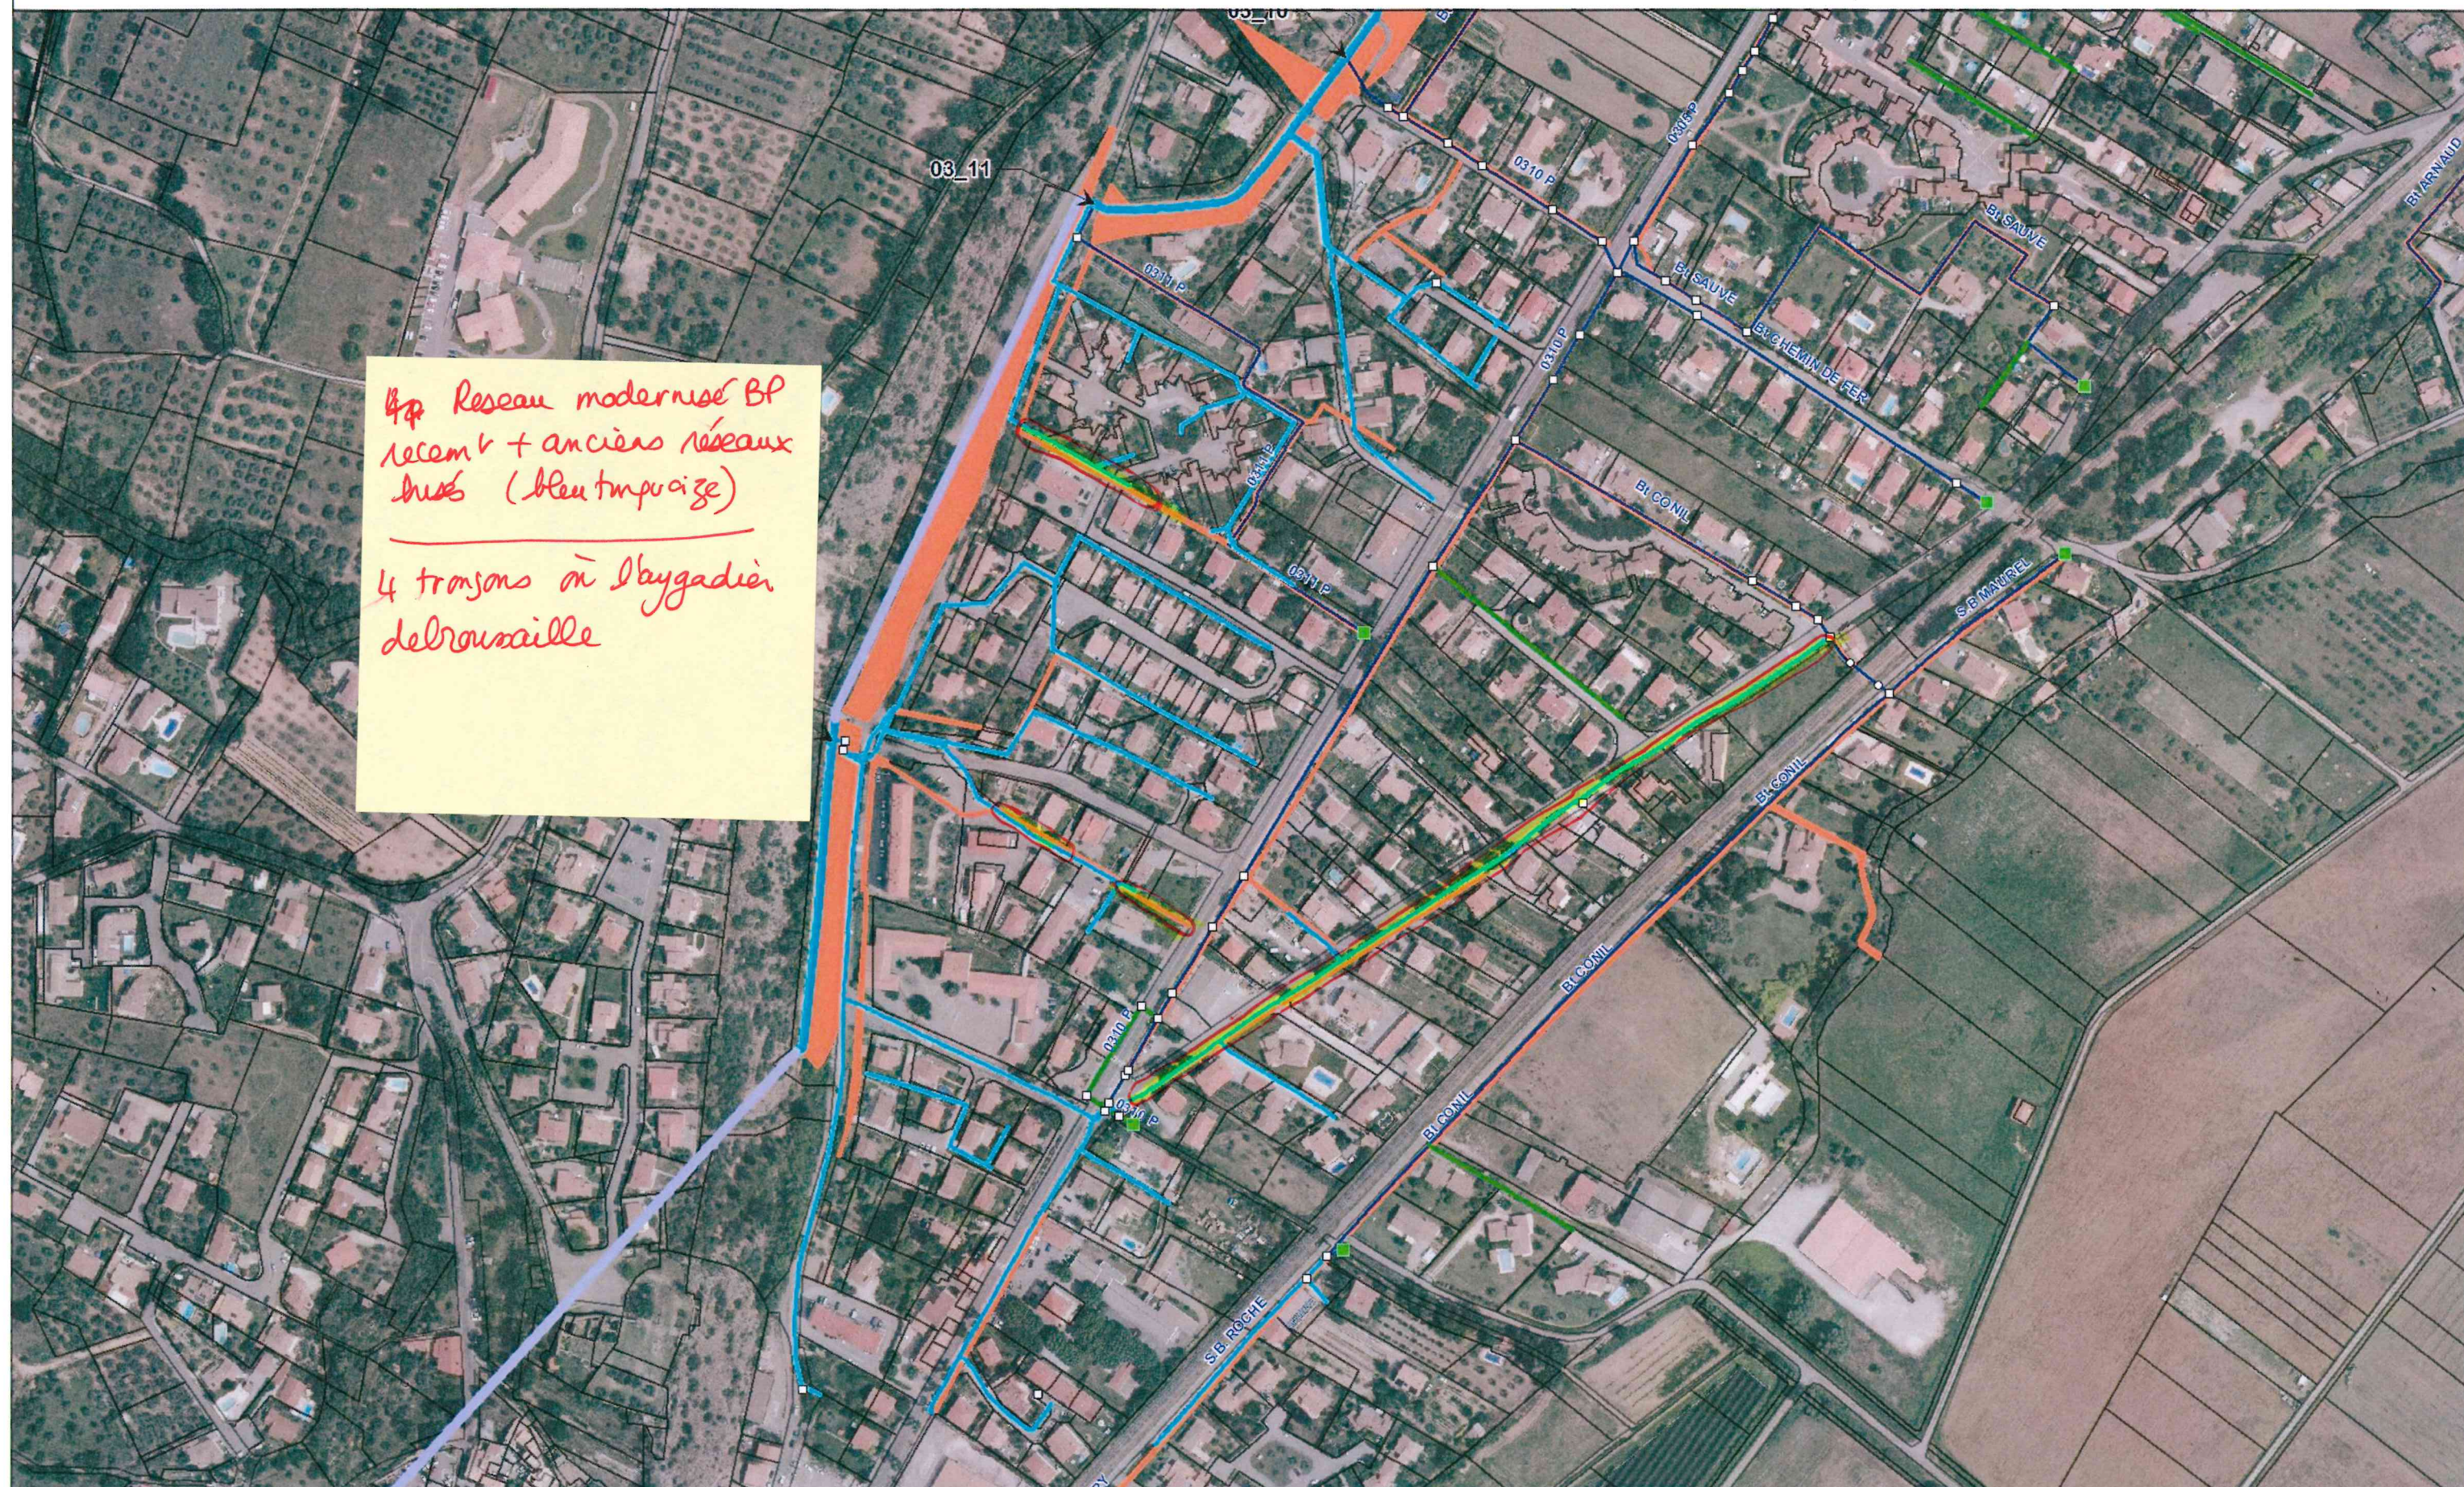
Entretien par l'ASCM

4^q Réseau modernisé BP
récent + anciens réseaux
buis (beaucoup)

4 tronçons en l'aygadien
de brouaille
