Contrat de Rivière Veyle

Diversification du milieu aquatique et restauration de zones humides annexes.

Éléments de suivi hydromorphologique et piscicole de 2007 à 2011.

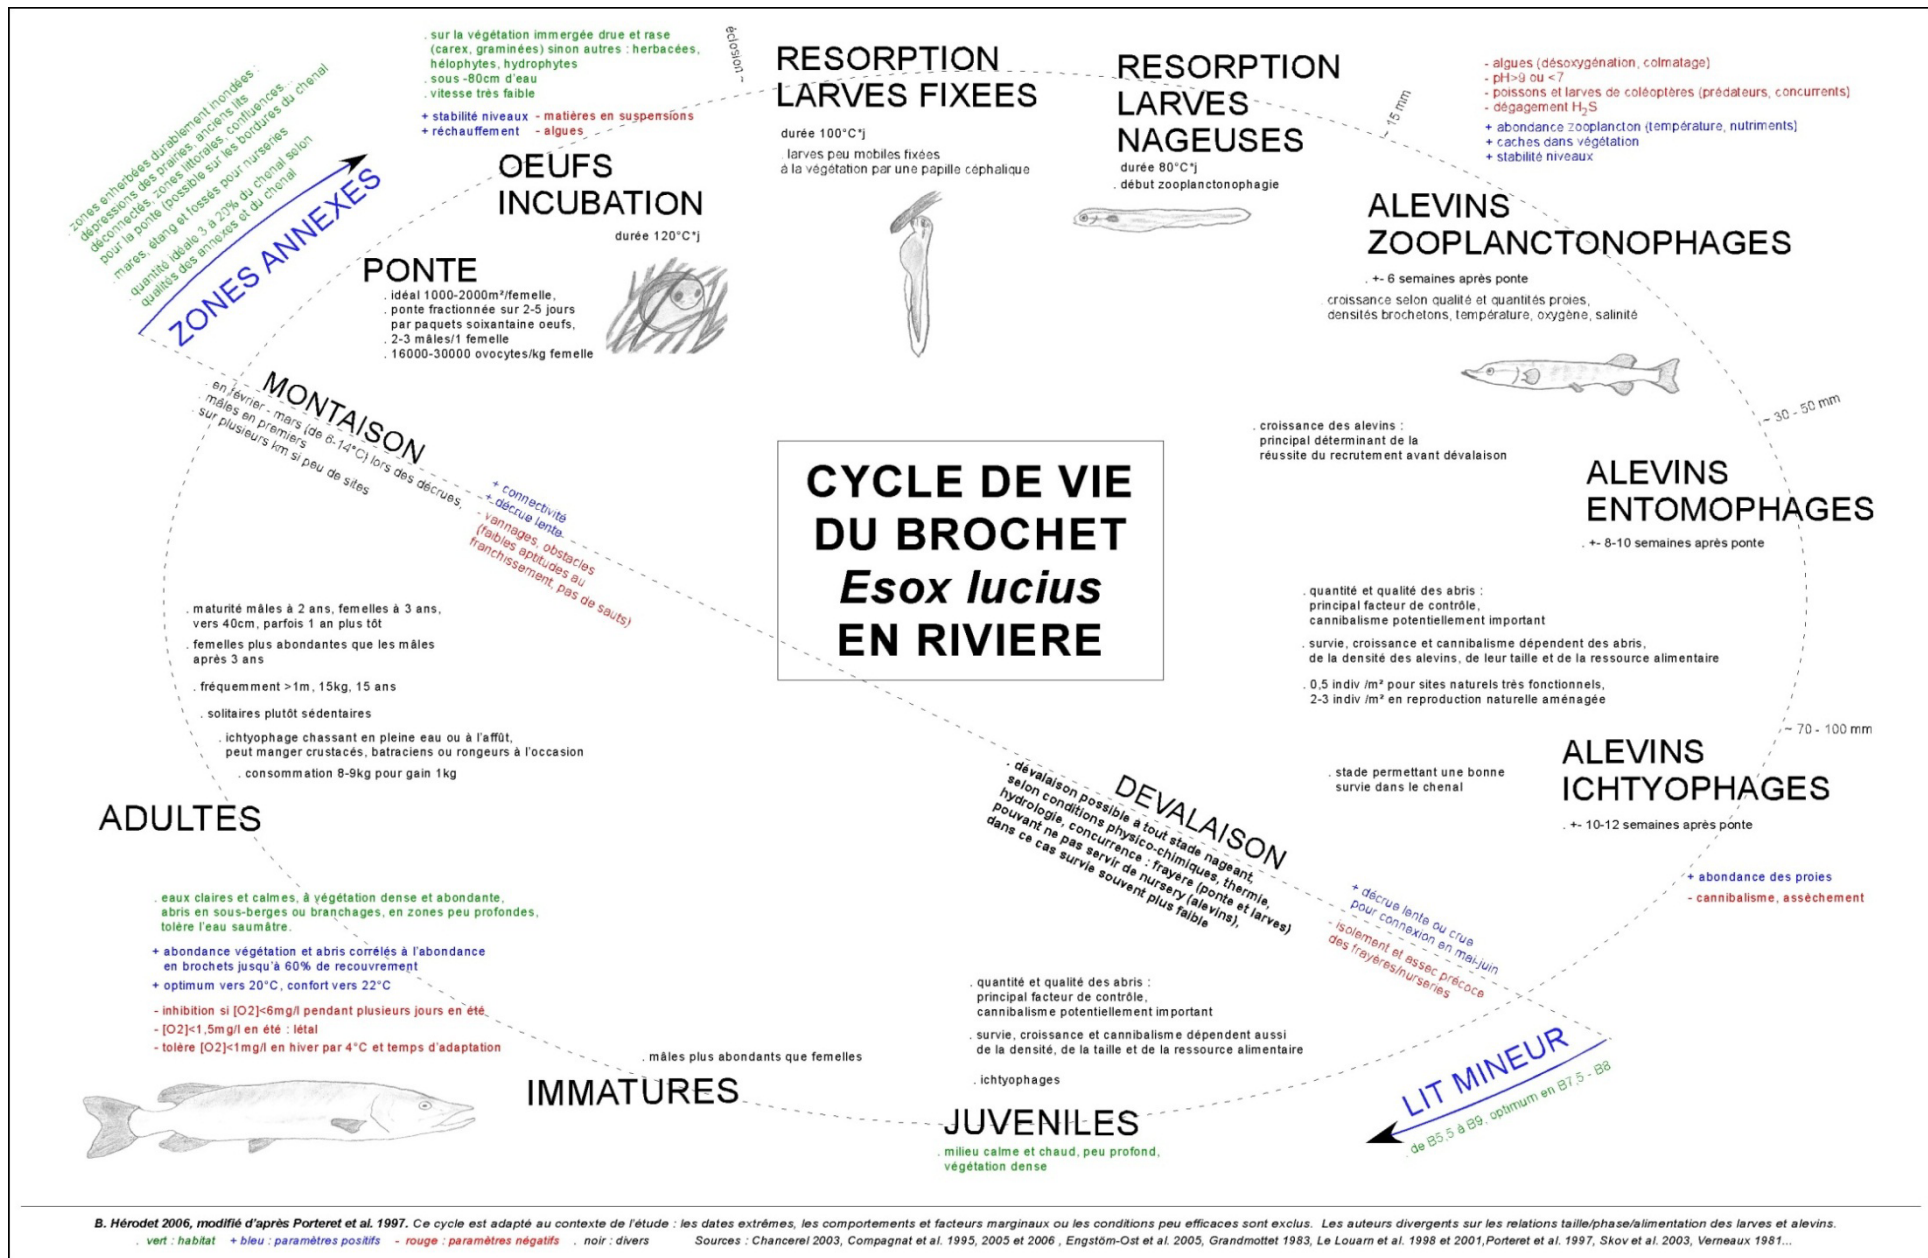
Figure n°I.6. Le cycle de vie du brochet en rivière

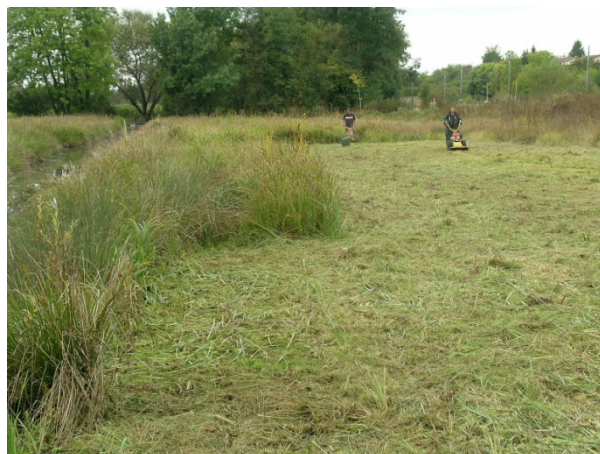
Figure n°II.2. Coupe de la frayère de Polliat (02/10/2008)

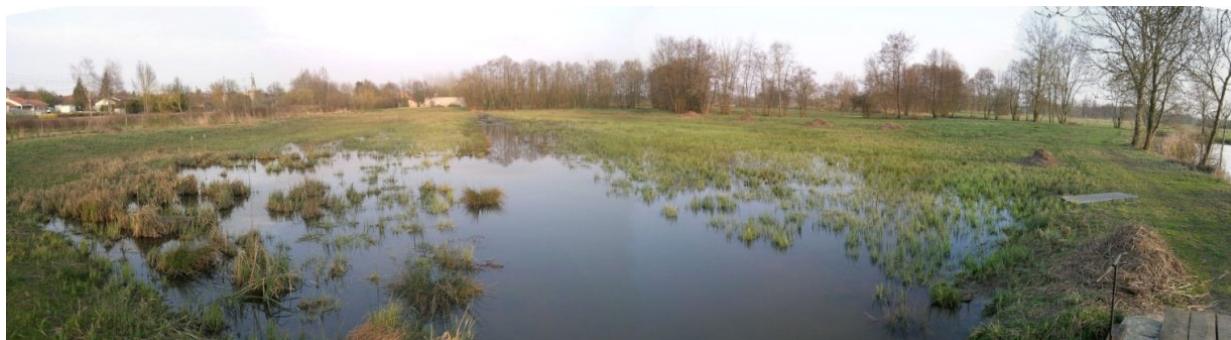
Figure n°II.3. Frayère de Polliat le 23/03/2009, niveau d'eau bas. Sur la gauche la partie non fauchée en octobre 2008 et sur le reste de la parcelle reprise de la végétation.

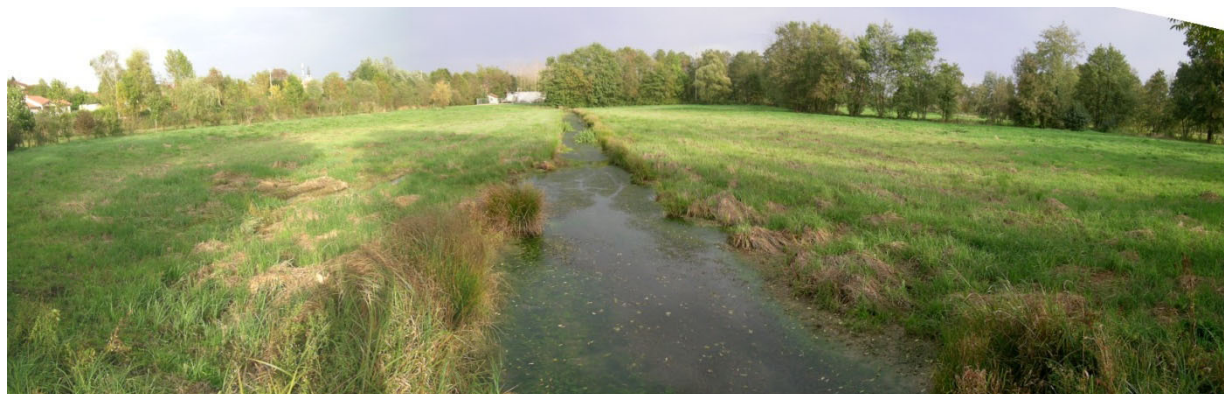
Figure n°II.4. Frayère de Polliat le 07/10/2009, niveau d'eau très bas. Sur la gauche la partie non fauchée en octobre 2008 l'a été cette année et les résidus de fauche ont été laissés sur place.

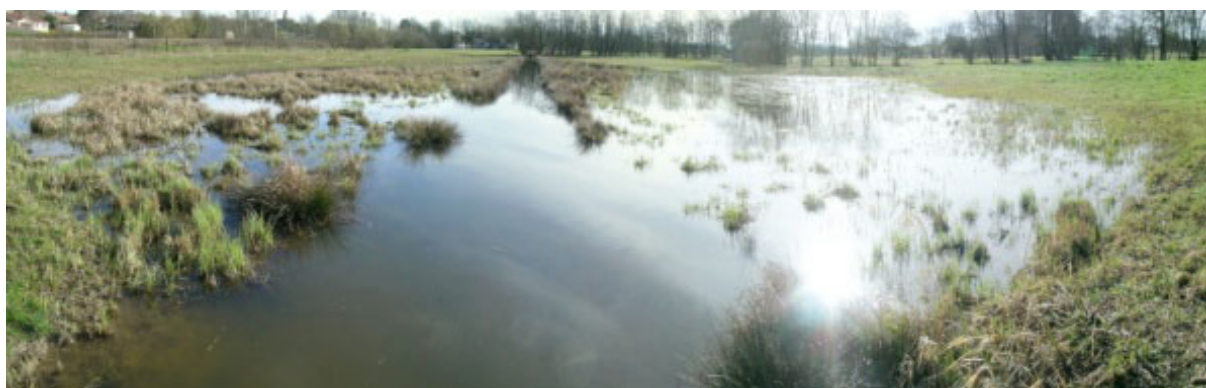
Figure n°II.5. Frayère de Polliat le 14/03/2011. On note sur la gauche la différence à entre les zones d'entretien différencié.

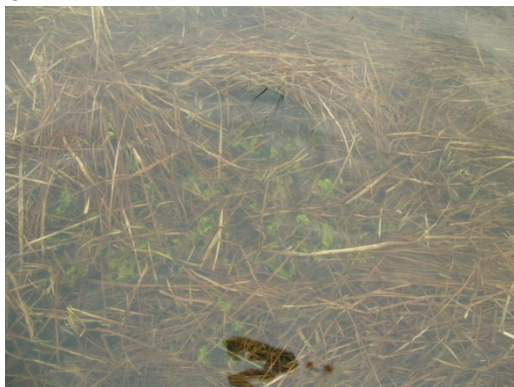
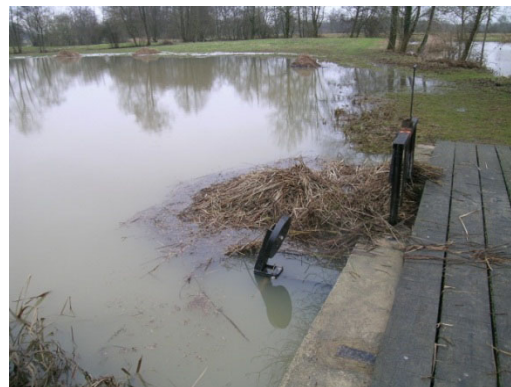
Il n'y a pas eu d'exportation de la matière qui a en partie été disposée en tas en bordure du site (cf photo ci-après). Cela a entraîné l'année suivante la présence d'un matelas assez dense et assez général de feuilles de carex en court de décomposition.

Figure n°II.6. Litière et résidus de fauche à Polliat
Litière composée par les résidus de carex fauchés (20/03/2011) et vue du bouchon créé en crue par les résidus de fauche laissés sur place (09/02/2009). Les tas visibles en bordure correspondent à la majorité des résidus de fauche qui ont pu être ramassés.

trophie du site. Si l'on considère la vocation écosociale privilégiée de ce site et l'observation de faunes variées hors des litières, on conseillerait d'éviter de laisser sur site les résidus de carex qui se dégradent très lentement. De plus ces carex peuvent former en crue des bouchons préjudiciables au bon fonctionnement du site (cf photo).

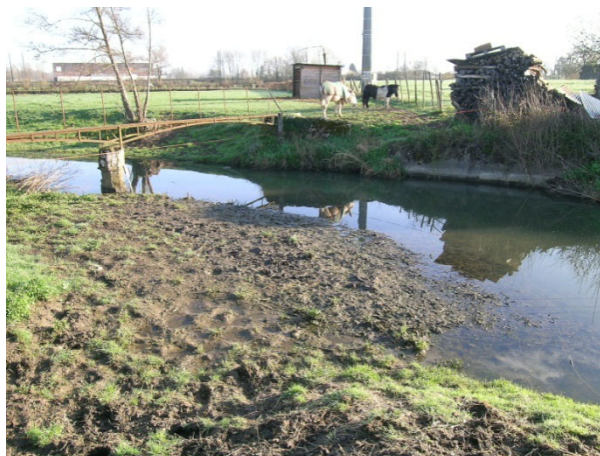
Figure n°II.7. Piétinement ponctuel au bord de la frayère de St Jean les Planches le 02/04/2010 en raison d'une clôture mal installée.

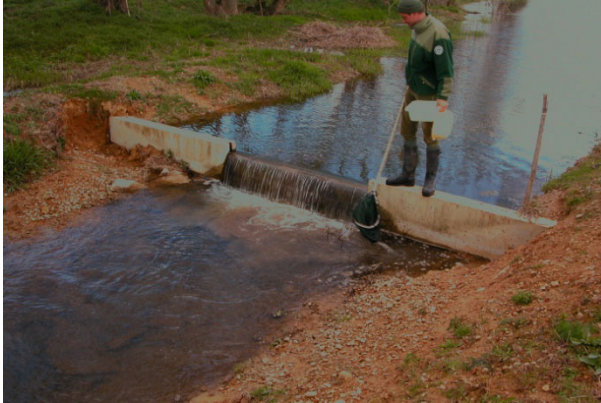
Le seul problème à signalé se trouve aux Planches où la configuration du site ainsi que le rajout d'un basting non prévu a entraîné des encoches d'érosions de part et d'autre des murets béton.

Figure n°II.8. Erosion autour du mur de l'ouvrage de la frayère de St Jean les Planches (21/07/2007).

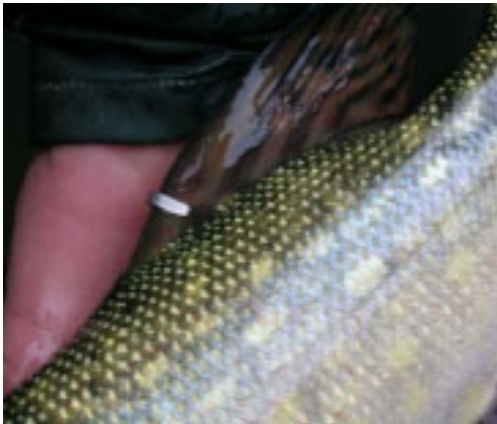
Les brochets ont tous été marqués avec des bagues métalliques numérotées pincées sur la nageoire dorsale. Il a ainsi été possible de suivre les individus lors de diverses observations : mortalité, observation directe, pêches de sondage, pêche à la ligne en rivière...

Figure n°II.9. Vue du dispositif de marquage numéroté des brochets géniteurs introduits.

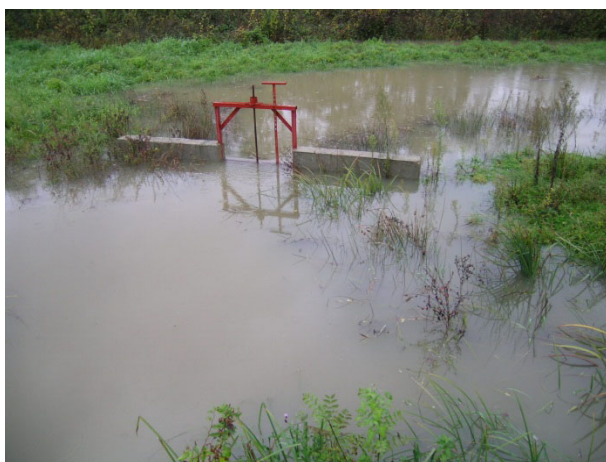
Figure n°II.10. Ouvrage du site de Bassol à Mézériat en crue.

Ouvrage légèrement ouvert submergé par une faible lame d'eau : 1-2cm sur la vanne, passage des poissons presque possible à droite du muret. Le 22/10/2008 avant les 66m³/s du pic de crue à Biziat (6,9 m³/s et 28,8 m³/s de débits moyens la veille et le lendemain).

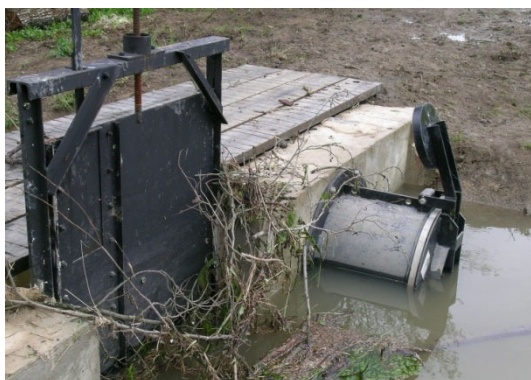
L'ouvrage de Polliat est le seul à être équipé, à côté de la vanne, d'une buse avec bouchon à contrepoids (cf figure II.12). Le principe théorique très intéressant du système voudrait que dès que la Veyle monte légèrement en charge (niveau supérieur à la frayère), le bouchon le contrepoids fasse basculer le bouchon et la frayère se remplisse. Ensuite, dès que la frayère est plus haute que la rivière, l'eau doit re-plaquer le bouchon et permettre de conserver un niveau élevé. D'après nos observations, ce système ne fonctionne pas. Le 03/02/2009, alors que la Veyle est plus haute que la frayère et à 8cm de la surverse, il faut forcer pour ouvrir le

busage. Une fois lâché, la trappe redescend presque totalement, ne laissant qu'un espace de 2-3 pour le passage de l'eau. Le contrepoids est placé trop bas sur l'axe ou trop léger. La configuration du système ne permet pas un réglage fin et rend le dispositif inutile, sauf à le modifier via une intervention de ferronnerie.

Figure n°II.12. Système de contrepoids pour remplissage automatique de la frayère de Polliat.

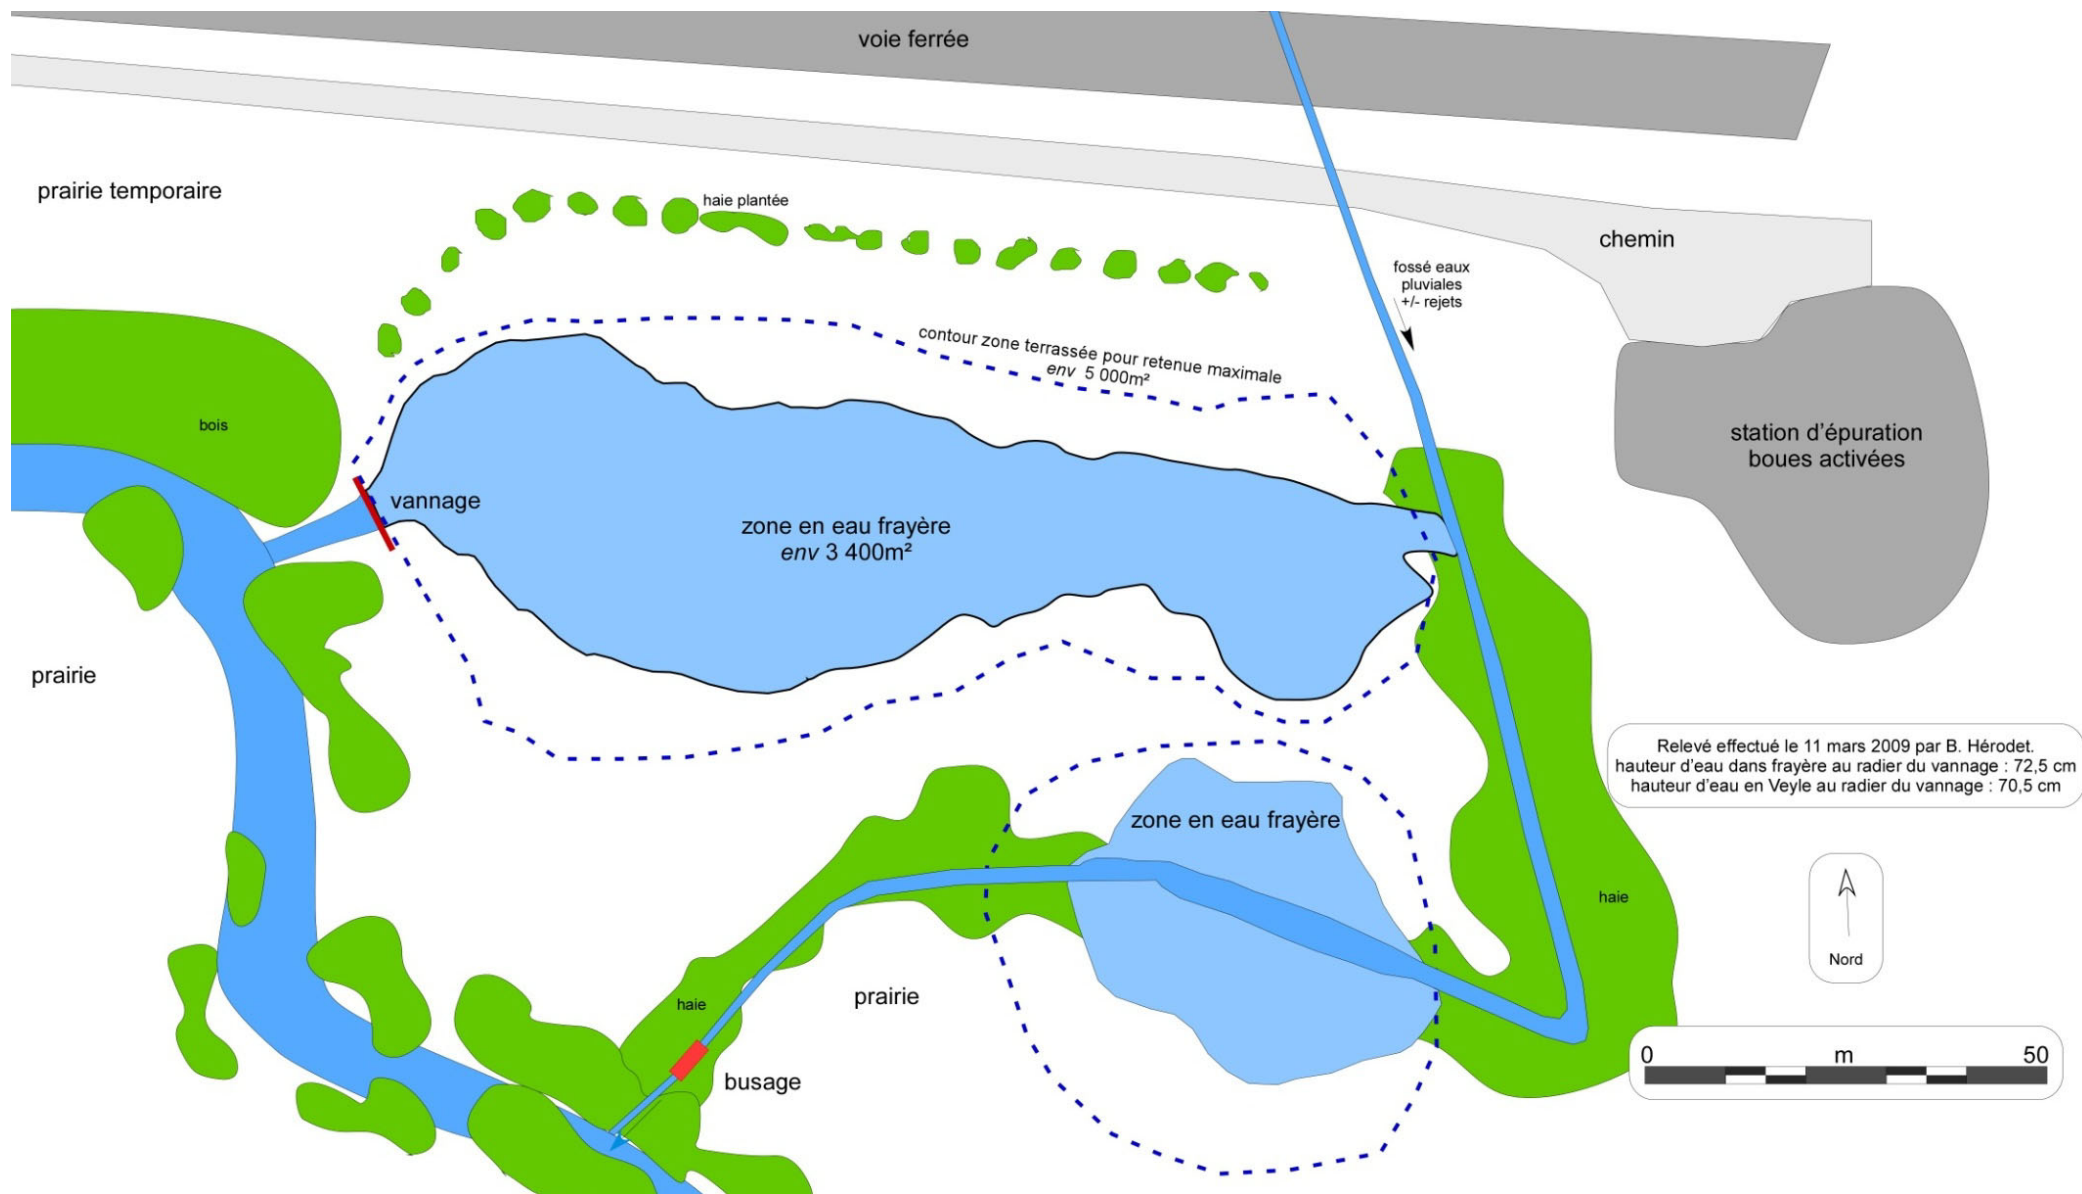
Relevé effectué le 11 mars 2009 par B. Hérodet.
hauteur d'eau dans frayère au radier du vannage : 72,5 cm
hauteur d'eau en Veyle au radier du vannage : 70,5 cm

Figure n°II.14. Description de l'habitat de la frayère de Polliat le 11/03/2009

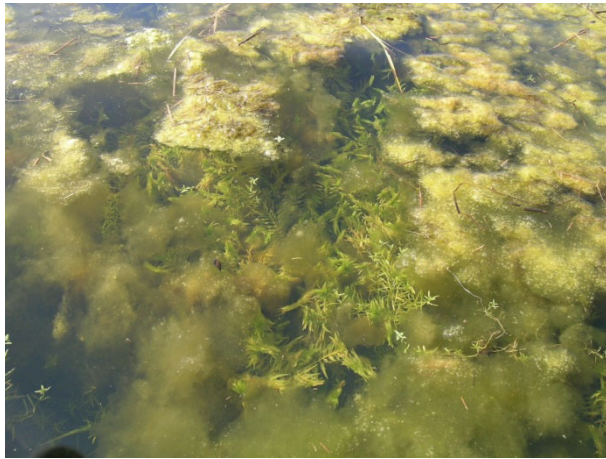
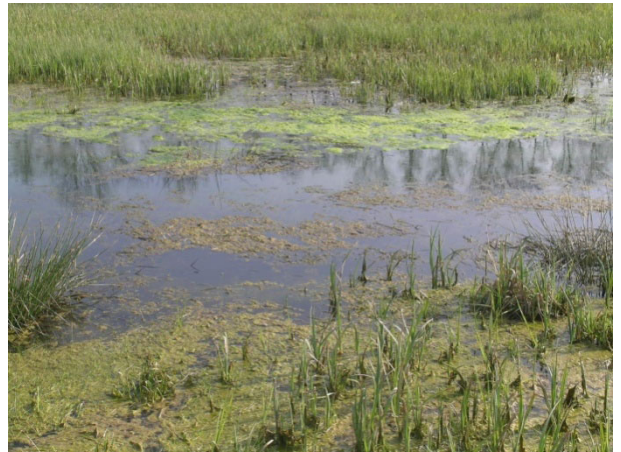
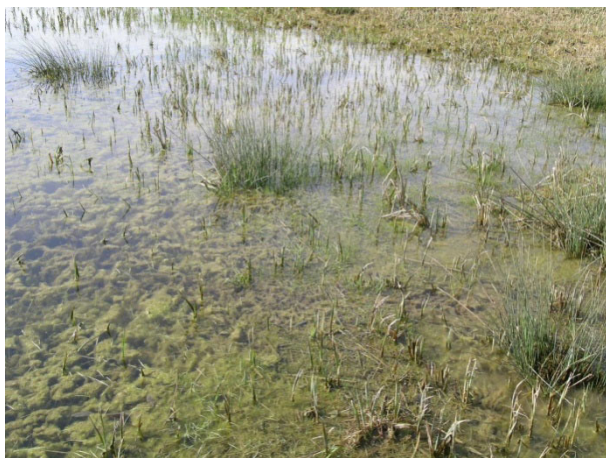
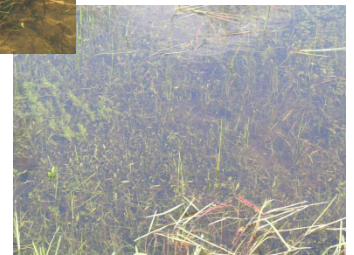
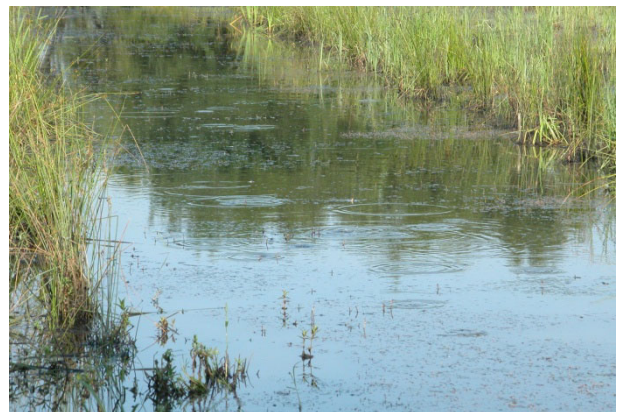
Les algues, qu'elles soient disposées autour des végétaux (périphyton), en colonies flottantes ou en tapis filamenteux sont très abondantes par endroit et réparties sur tout le site (fond vert sur la carte). Dans de nombreux secteurs, elles constituent un milieu hostile au poisson qui ne peut s'y déplacer (notamment plus tard en saison) ou rendent inhospitaliers les supports de ponte (les œufs qui y auraient éventuellement été collés sont asphyxiés par les algues. Les clichés de la figure II.15 ci-dessous illustrent ces phénomènes. Ces algues sont responsables d'une perte d'environ 50% de la fonctionnalité globale de la frayère (échelle empirique personnelle) sans compter le risque de dé-oxygénation des eaux qu'elles engendrent.

Ci-dessus : photographies de substrats colmatés par les algues ou propres (derniers clichés) à Polliat le même jour (02/04/2010)

le 12/06/2006 vers 9h par temps chaud on observe un comportement des poissons en surface dans le fossé central de la frayère qui fait penser à des troubles liés à un déficit en oxygène lié à une trop forte végétalisation.

Figure n°II.15. Photographies des problèmes de prolifération algale à Polliat

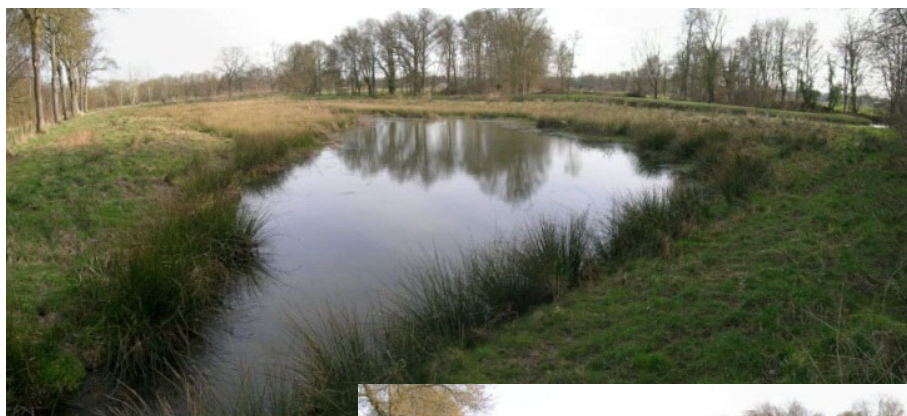
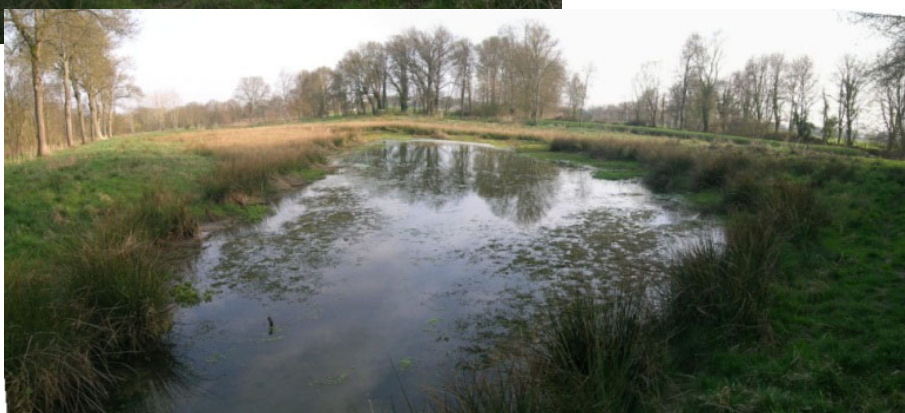
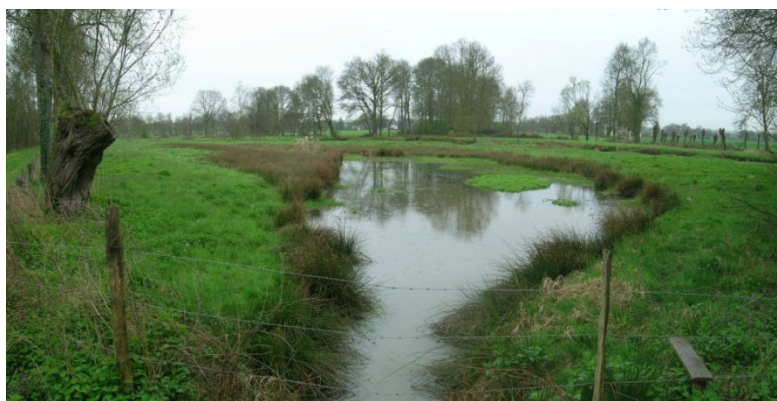
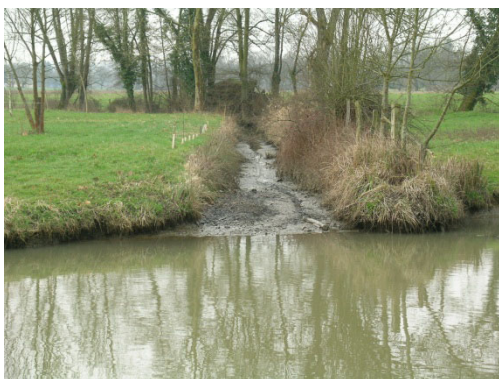
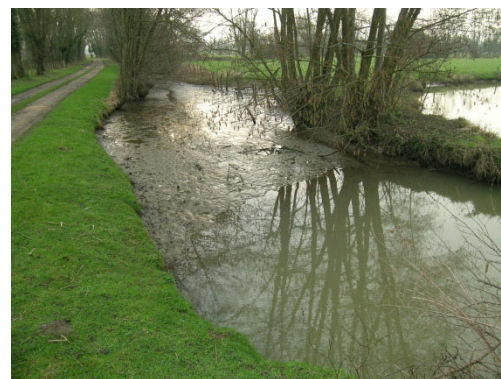
01/04/2009
pendant abaissement
de la retenue du moulin
zone de ponte asséchées

01/03/2011
Assèchement des
zones annexes
à proximité du site

Figure n°II.17. Photos du site de Vonnas

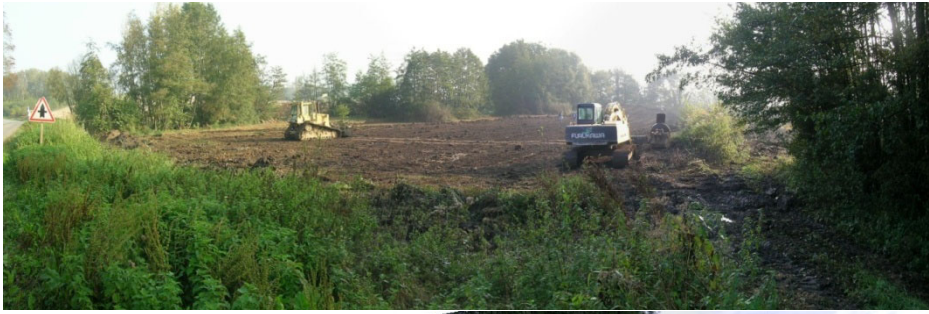
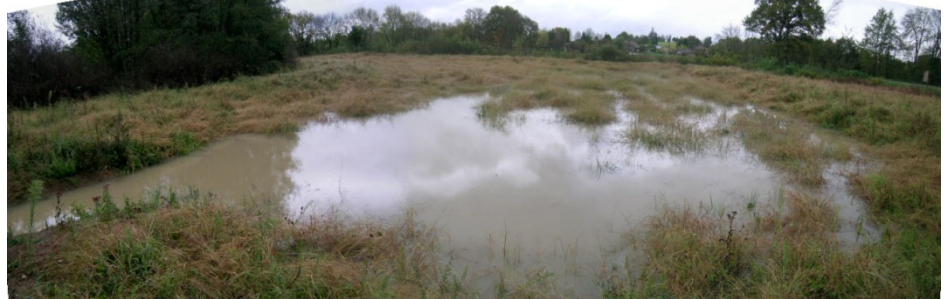
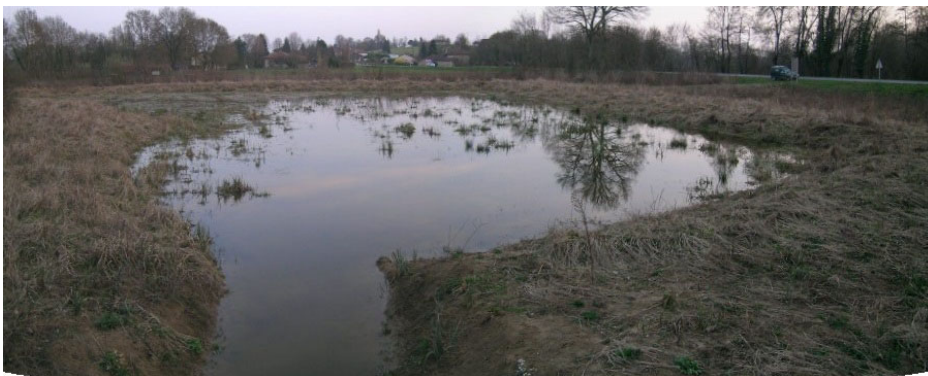
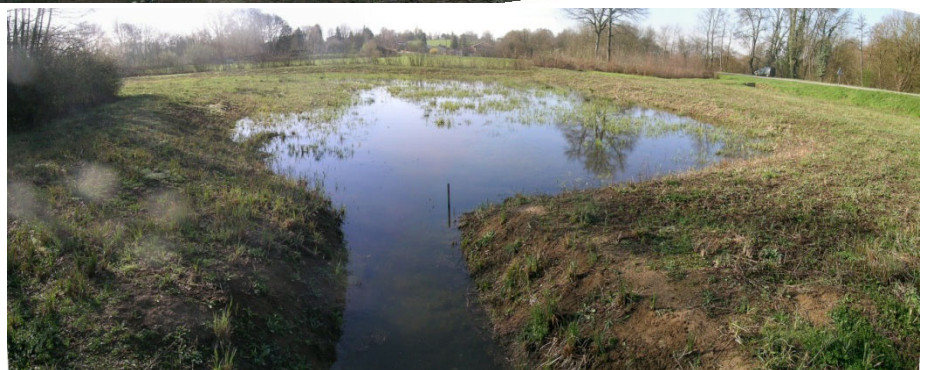
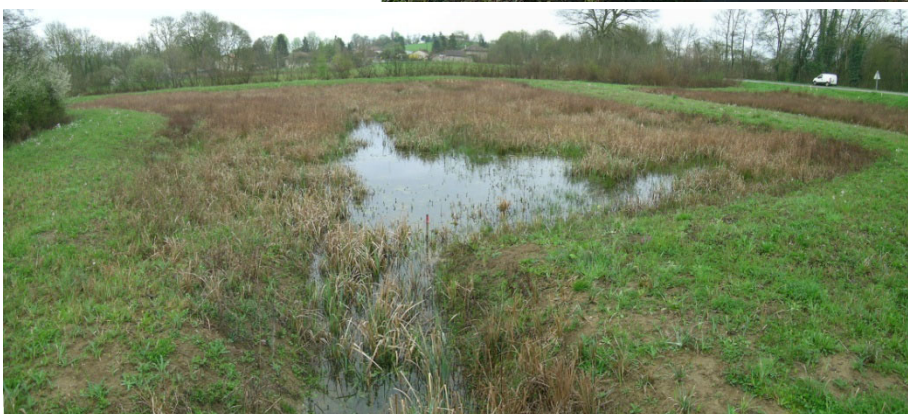
Figure n°II.19. Photographies du site de Perrex.
