## L'EYSSE à la plage d'ARCENS

Commune d'ARCENS (07)

## PROFIL DE BAIGNADE

Ref: MS/RIV/1479 MAI 2011

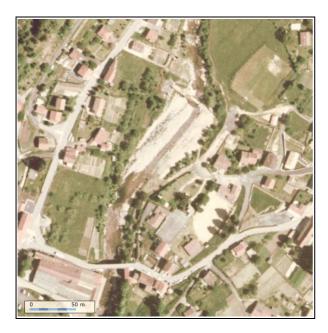
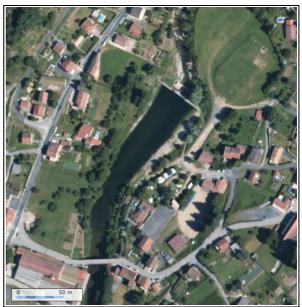
Plage d'Arcens - Vues aériennes (source géoportail)

L'alimentation et le renouvellement en eau de la zone de baignade sont permanents dans la mesure où l'on se situe directement sur le cours d'eau. L'évacuation se fait par surverse au dessus du seuil béton. La mise en eau se fait généralement le week-end qui précède l'ouverture de la saison balnéaire (dernière quinzaine de juin).

sans mise en eau ( $\approx 9,5$  mois /12)

avec mise en eau (2,5 mois/12)

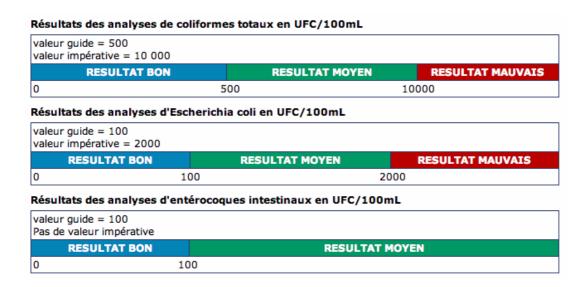
Chaque résultat d'analyse est comparé aux seuils de qualité des critères microbiologiques figurant dans le tableau ci-après :

- l'eau est de bonne qualité lorsque les résultats sont inférieurs aux valeurs guides,
- l'eau est de qualité moyenne lorsque les résultats obtenus sont supérieurs aux valeurs guides mais restent inférieurs aux valeurs impératives,
- l'eau est de mauvaise qualité lorsque les résultats sont supérieurs aux valeurs impératives.

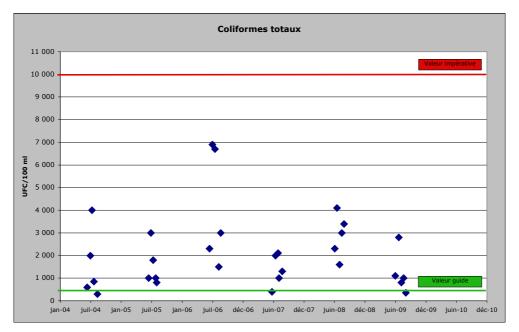
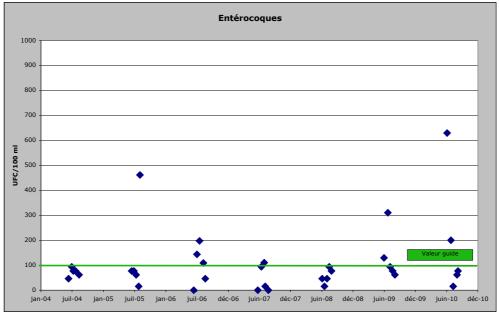
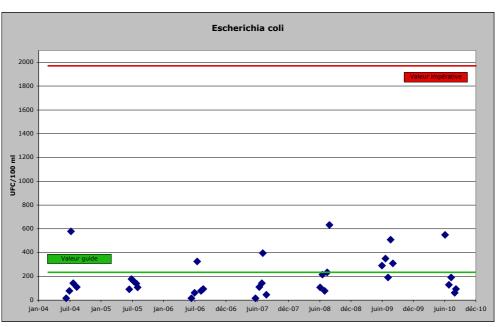
#### **EVOLUTION DE LA QUALITÉ BACTÉRIOLOGIQUE - SUIVI 2004-2010**

Les courbes de tendance calculées sur la période 2004-2010 semblent indiquer une légère dégradation de la qualité des eaux. Il est à noter que ce phénomène reste principalement lié à deux campagnes de prélèvements (une en 2009 (8 juillet) et une en 2010 (15 juin)), qui influent de manière significative la courbe de tendance et la moyenne annuelle.

Le suivi réalisé entre 2006 et 2010 ne met pas en évidence d'évolution significative de la qualité des eaux (dégradation ou amélioration). Dans le détail, une légère tendance à la dégradation (suivi entérocoques et escherichia coli) semble apparaitre. On notera que les analyses les plus récentes (Juillet et Août 2010) font partie de la famille la plus satisfaisante en terme de qualité des eaux.

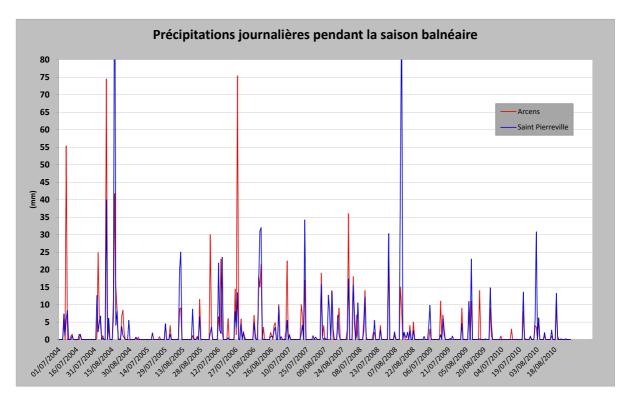
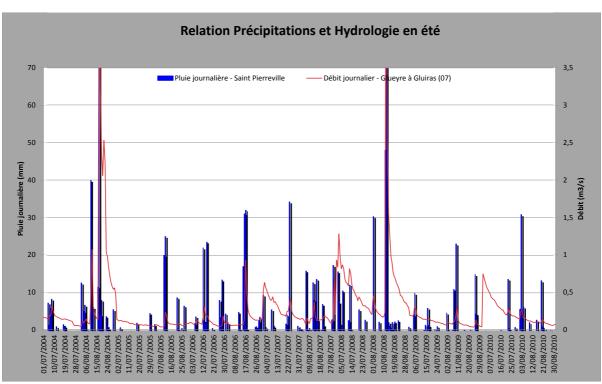
#### **REALATION HYDROLOGIE - CLIMATOLOGIE**

Le comportement de l'Eysse en fonction des conditions climatiques peut être appréhendé à partir des enregistrements réalisés sur la Glueyre. En effet on constate que le contexte climatique à Saint-Pierreville (station météofrance située environ 15 km au Sud d'Arcens, dans le bassin versant de la Glueyre) présente une grande similitude avec celui d'Arcens.

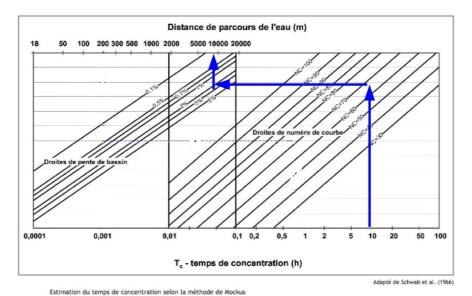
Hypothèses retenues pour l'utilisation de l'abaque :

- Temps de concentration : 10 heures,
- Numéro de courbe : NC 70 déterminée sur la base d'une occupation du sol de type bois et une nature de sols de classe C « sables fins mal drainés, sols limoneux et argiles perméable »,
- *Pente moyenne : 2-3%.*

Sur ces bases, on peut considérer que tout rejet au réseau hydrographique situé à moins de 10 kilomètres du site de baignade mettra moins de 10 heures pour arriver au niveau d'Arcens (ce qui correspond à une vitesse moyenne d'écoulement de l'ordre de 25 cm/s).
