#### 4.5.5. Conclusions sur le volet qualité des eaux

## 5. ENJEUX DE CONSERVATION

## **Annexe 4 : Fiches ouvrages transversaux**

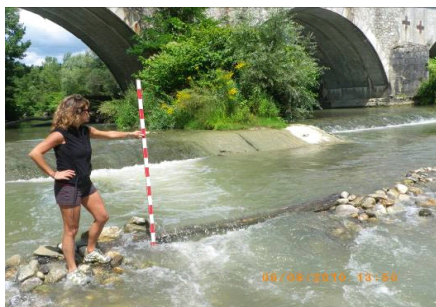
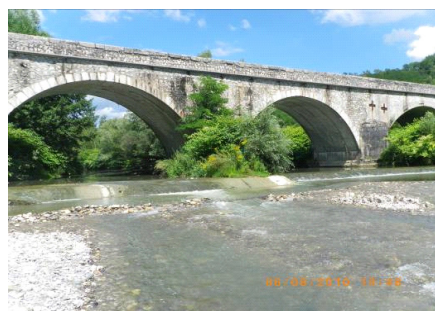
Vue générale de l'ouvrage

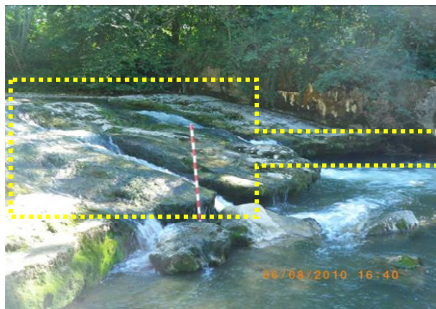
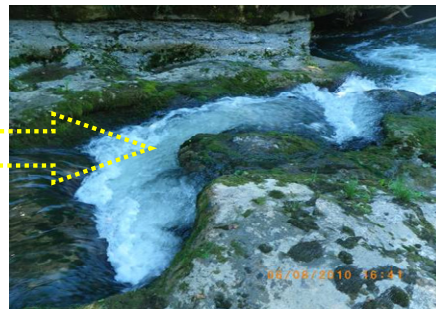
Chenal central vu de l'amont

Si conservation du seuil : aménagement du chenal central (déflecteurs) et création d'un pré-bassin pour diminuer de moitié la hauteur de chute verticale.

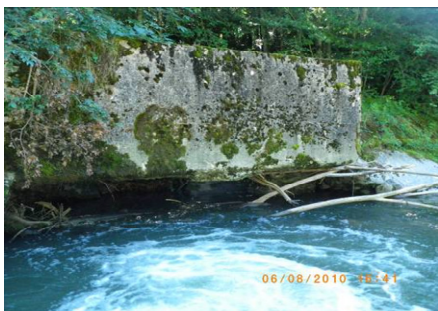
Affouillement du mur de soutènement en RG

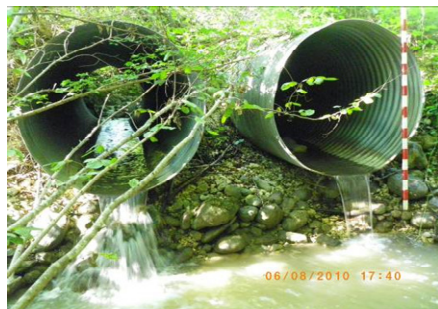
Vue intérieure de la buse RG

Ouvrage qui n'a plus lieu d'être dans cette configuration (passage haut)  
Voir si possibilité de remplacement par un pont cadre
