**Commune de Villefranche  
sur Saône  
(Département du Rhône)**

PROFIL BAIGNADE DU PLAN D'EAU DU  
BORDELAN

*Rapport n° 10-377 - Décembre 2011*

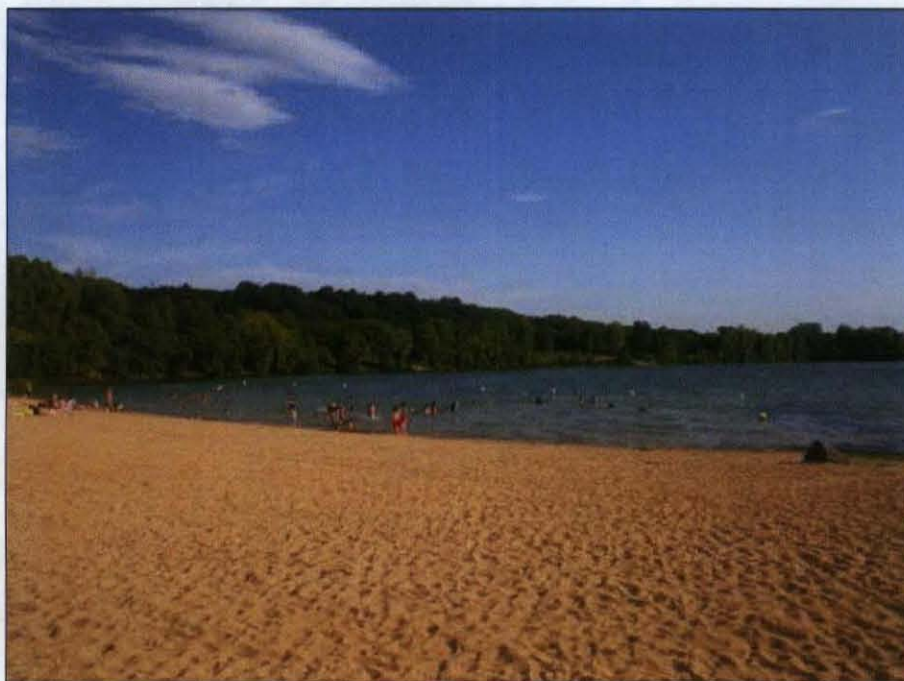
photo 1 : vue générale sur la baignade du Bordelan

La zone de baignade concerne uniquement la partie nord du plan d'eau.

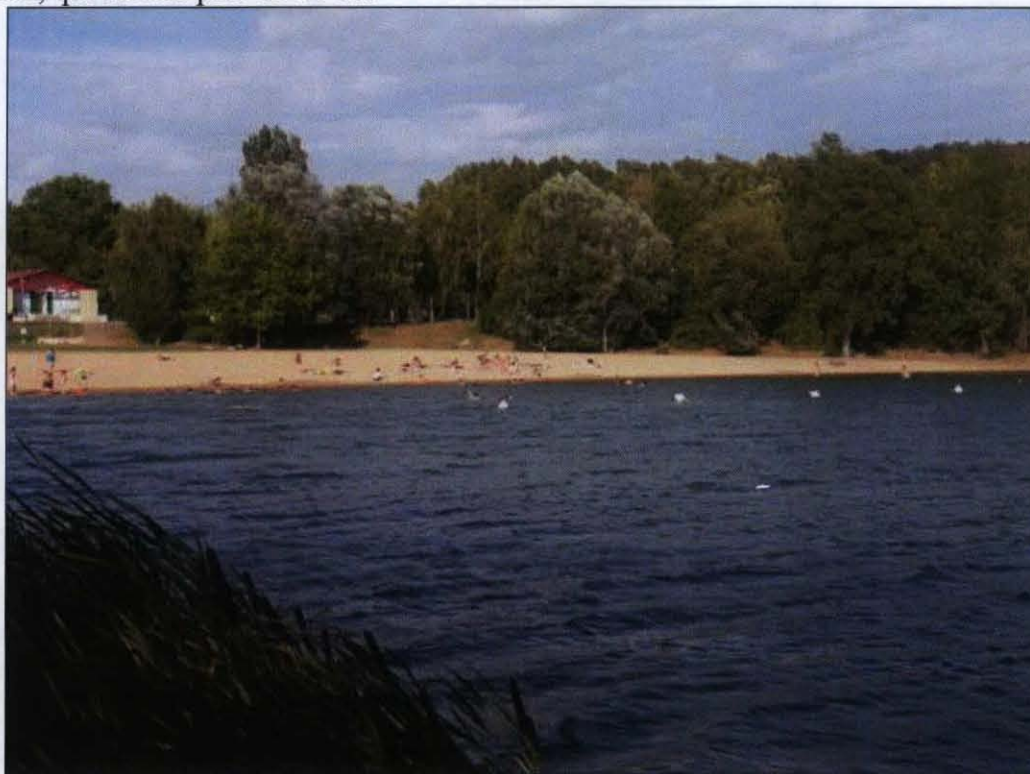
**photo 2 : vue sur la zone de baignade : plage, petit bain**

Les abords de la zone de baignade sont recouverts d'une plage de sable artificiel. En retrait, on retrouve une pelouse et quelques arbres. En dehors de la zone de baignade surveillée, un sentier pêcheurs permet d'accéder au bord du plan d'eau, il est aménagé avec des enrochements, la rive est ensuite recouverte de terre.

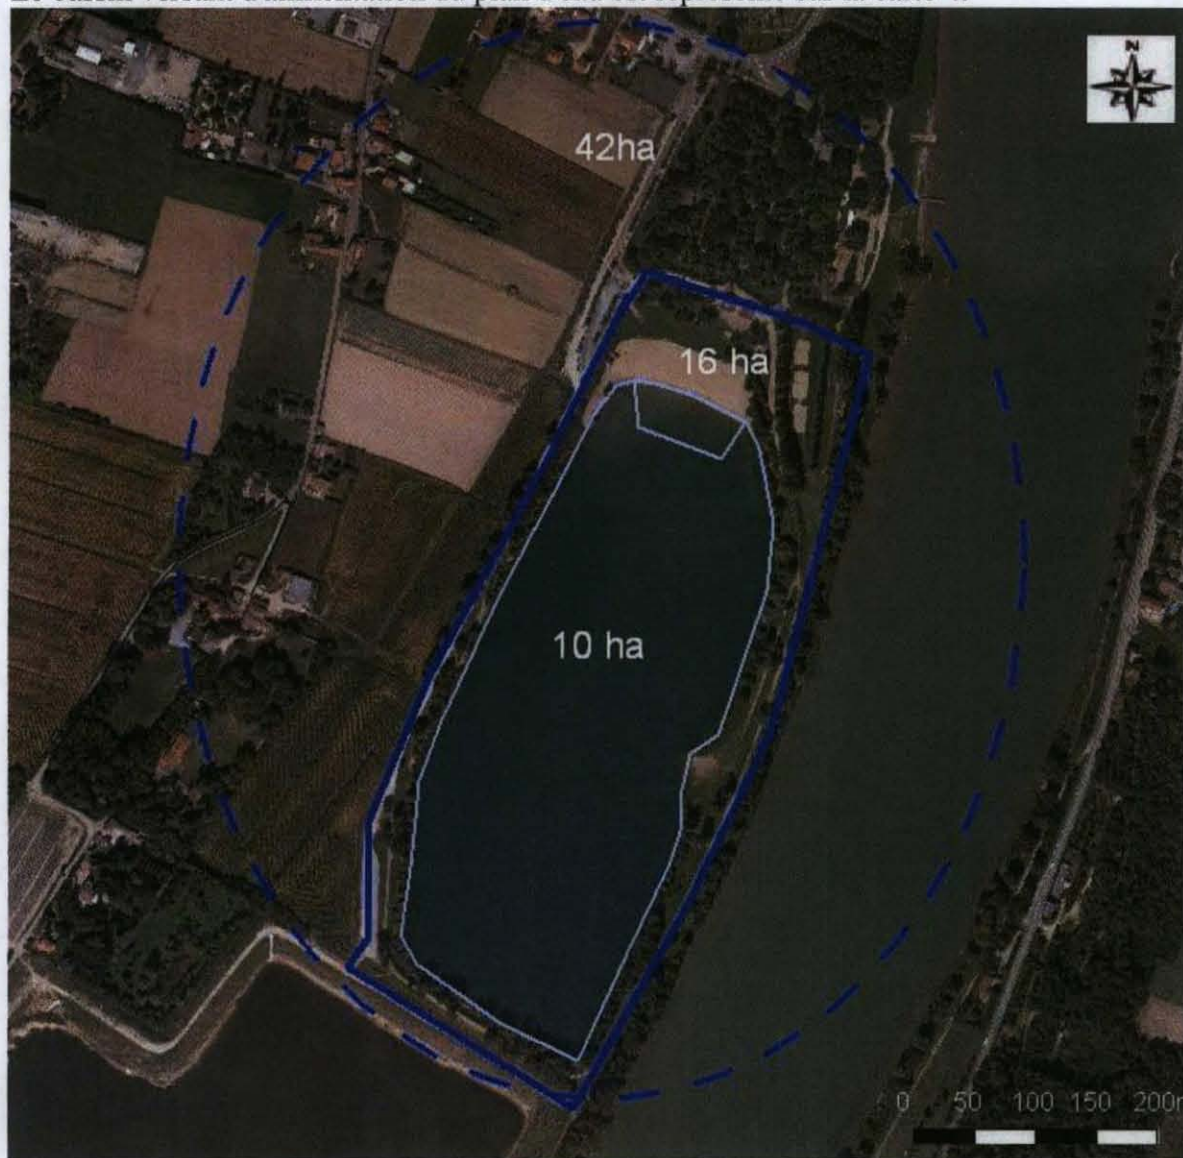
- Bassin versant hydrogéologique
- Bassin versant direct : ruissellements et apports directs
- Périmètre du plan d'eau et de la zone de baignade

Le plan d'eau étant entourée d'une digue étanche, l'alimentation ne se fait pas par des écoulements de surface. Seuls des ruissellements depuis la plage et les aménagements à l'intérieur de la digue peuvent contribuer à l'alimentation du plan d'eau : elle correspond à une surface très limitée de 5,8 ha. Si l'on considère l'impluvium du plan d'eau du Bordelan : la surface concernée est évaluée à 16 ha.

Le bassin versant d'alimentation du plan d'eau est représenté sur la carte 4.

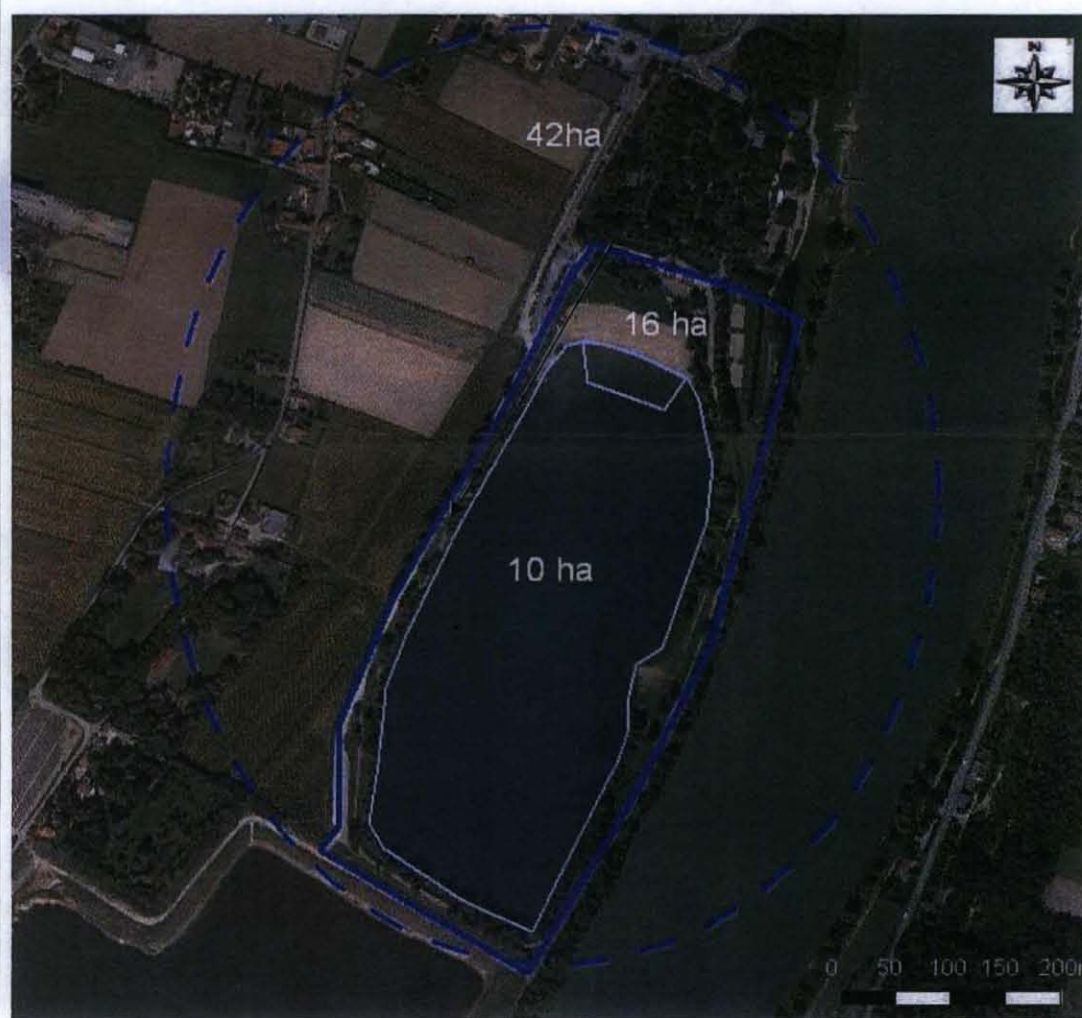
## Carte de la zone d'étude

- — Bassin versant hydrogéologique
- Bassin versant direct : ruissellements et apports directs
- Périmètre du plan d'eau et de la zone de baignade
