**MAIRIE DE DOUSSARD**  
**Route du Pont Monnet**  
**74210 DOUSSARD**

**Elaboration d'un profil des eaux de baignades de type 1**  
**Plage de Doussard (74)**

Ce document permet d'établir le **profil de baignade de type 1** de la plage municipale de la commune de Doussard (74) située sur les rives du lac d'Annecy.

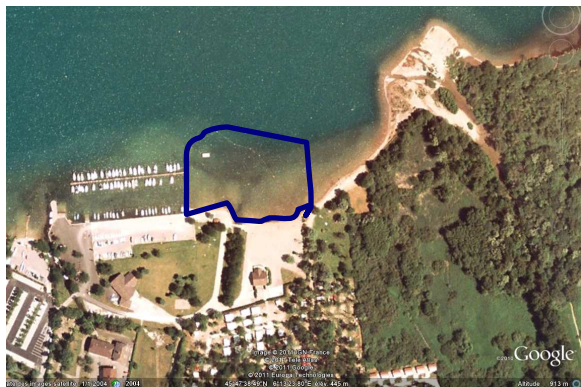
| Caractéristiques de la baignade | | | | | Schéma de la zone de baignade |
|---|---|---|---|---|---|
| | | | | | Zone de baignade surveillée |
