# PROFIL DE BAIGNADE PHASE 3 : MESURES DE GESTION

Juin  
2012

**ZONES DE BAIGNADE CENTRE ET AVAL**  
Commune de DIE

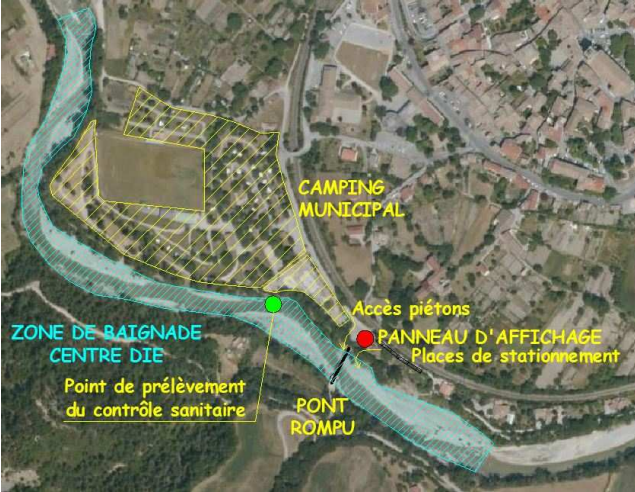
| Caractéristiques de la baignade | Schéma de la zone de baignade | | | | | | | | | | | | | | | | | | | | | | | | | | | | |
|---|---|---|---|---|---|---|---|---|---|---|---|---|---|---|---|---|---|---|---|---|---|---|---|---|---|---|---|---|---|
| <div>Nom de la baignade : zone centre Die</div> <div>Commune : DIE</div> <div>Département : Drôme</div> <div>Région : Rhône-Alpes</div> <div>Personnes responsable de l'eau de baignade : M. le Maire</div> <div>Baignade en cours d'eau sans horaires d'ouverture et de fermeture</div> <div>Fréquentation journalière pendant la saison de baignade : ~100 personnes</div> <div>BAINNADE NON SURVEILLEE</div> | | | | | | | | | | | | | | | | | | | | | | | | | | | | | |

Pour la zone centre, le panneau d'affichage et le mât d'alerte seront positionnés au niveau des accès piétons, vers le Pont Rompu. Les baigneurs passeront devant avant de descendre à la Drôme.

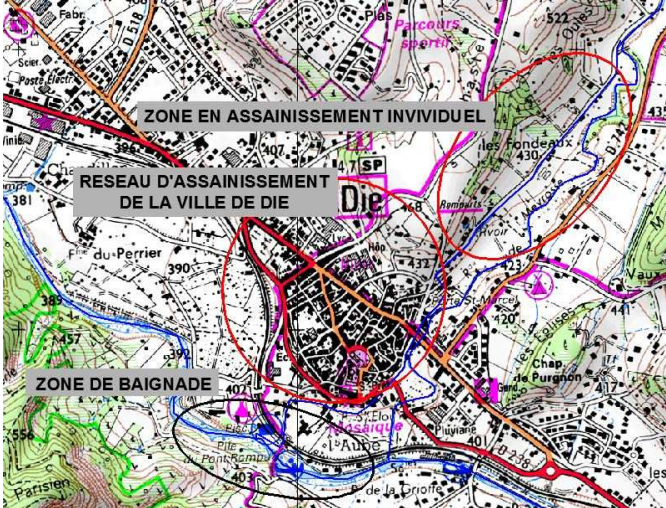
| Caractéristiques de la baignade | Schéma de la zone de baignade | | | | | | | | | | | | | | | | | | | | | | | | | | | | |
|---|---|---|---|---|---|---|---|---|---|---|---|---|---|---|---|---|---|---|---|---|---|---|---|---|---|---|---|---|---|
| Historique de la qualité de l'eau de baignade | Carte de la zone d'étude | | | | | | | | | | | | | | | | | | | | | | | | | | | | |

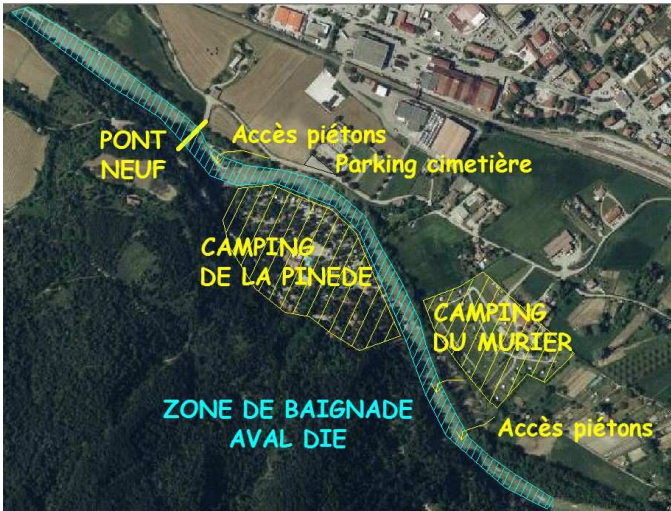
| Caractéristiques de la baignade | Schéma de la zone de baignade | | | | | | | | | | | | | | | | | | | | | | | | |
|---|---|---|---|---|---|---|---|---|---|---|---|---|---|---|---|---|---|---|---|---|---|---|---|---|---|
| <p>Nom de la baignade : zone aval Die</p> <p>Commune : DIE</p> <p>Département : Drôme</p> <p>Région : Rhône-Alpes</p> <p>Personnes responsable de l'eau de baignade : M. le Maire</p> <p>Baignade en cours d'eau sans horaires d'ouverture et de fermeture</p> <p>Fréquentation journalière pendant la saison de baignade : ~200 personnes</p> <p>BAIGNADE NON SURVEILLEE</p> | | | | | | | | | | | | | | | | | | | | | | | | | |

Pour la zone aval, le positionnement du panneau d'affichage et du mât d'alerte est en cours de réflexion. Compte tenu que la zone de baignade comporte deux campings, il semble nécessaire de mettre en place au moins deux dispositifs.
