# Commune de Vernoux-en-Vivarais

Lac aux Ramiers (07)

## Etude diagnostique et prospective Rapport définitif - avril 2010

**Etude diagnostic et prospective du lac aux Ramiers (07)**

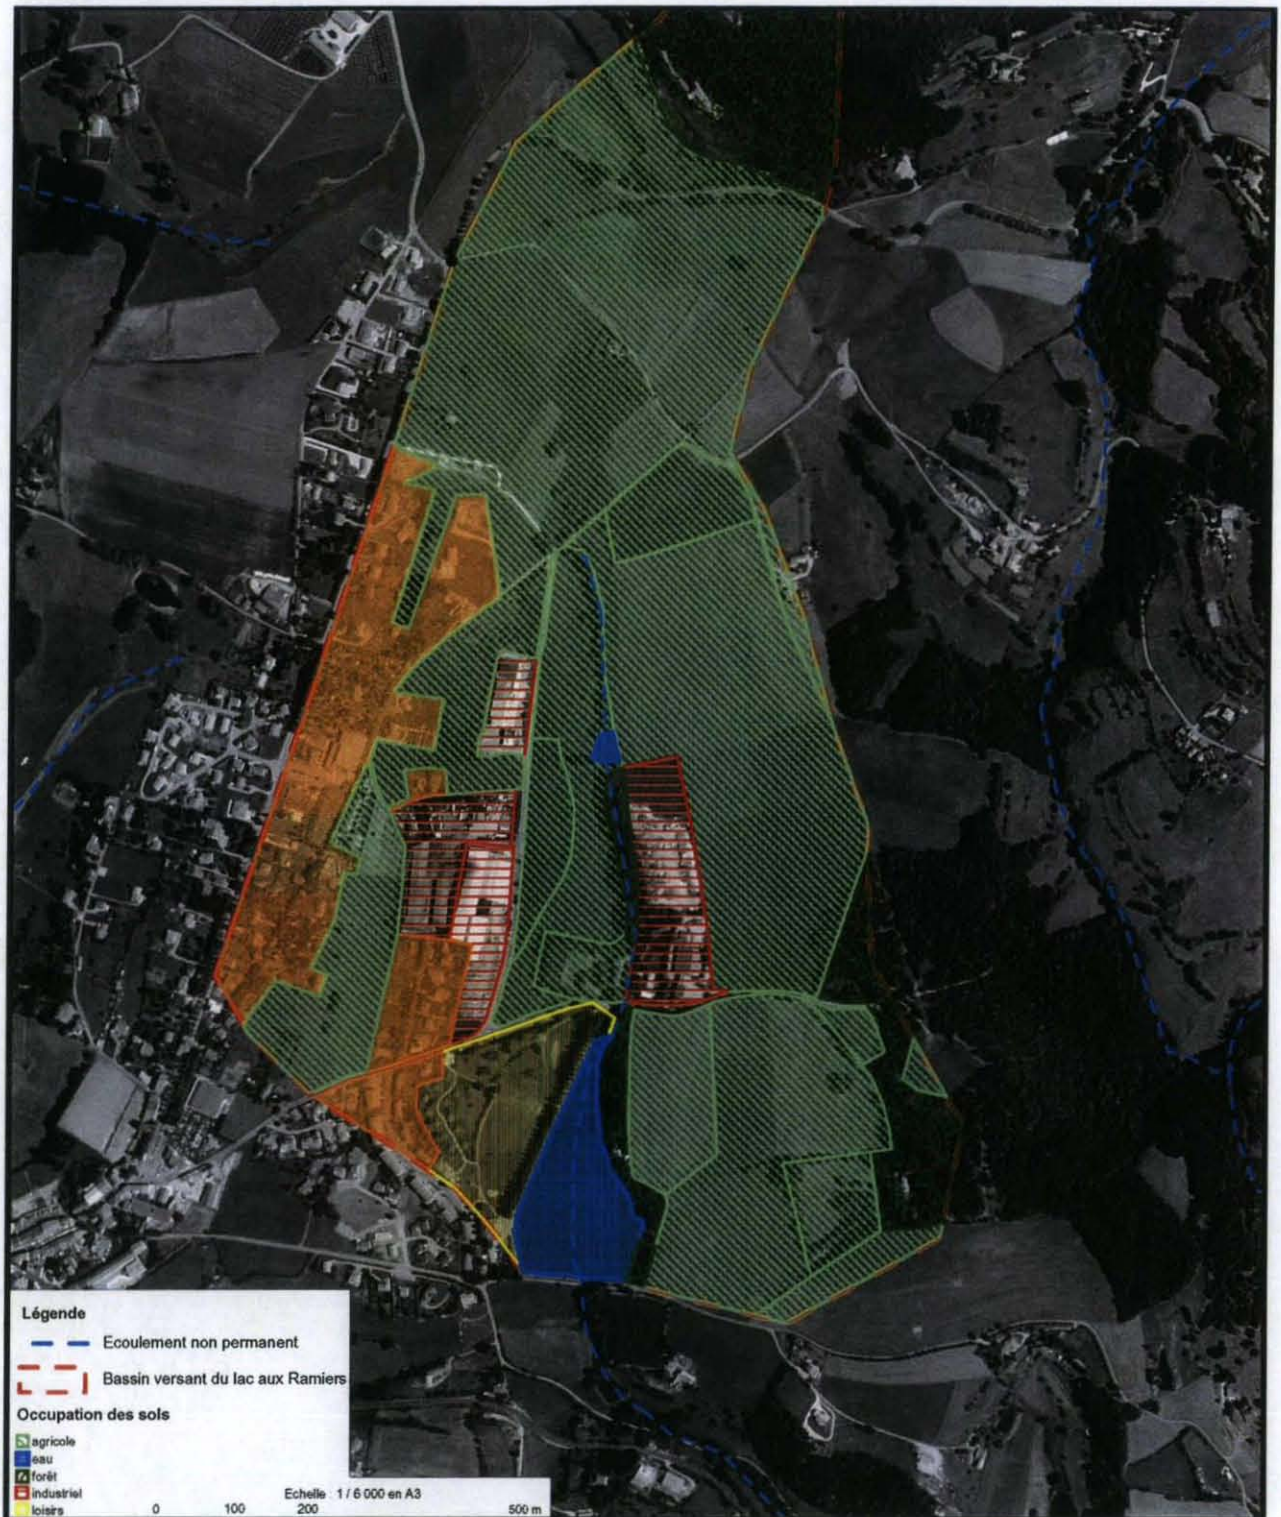
**Schéma 4 – Occupation des sols sur le bassin versant**

56% du bassin versant est donc occupé par des terrains agricoles. Les surfaces imperméabilisées sont donc faiblement représentées.

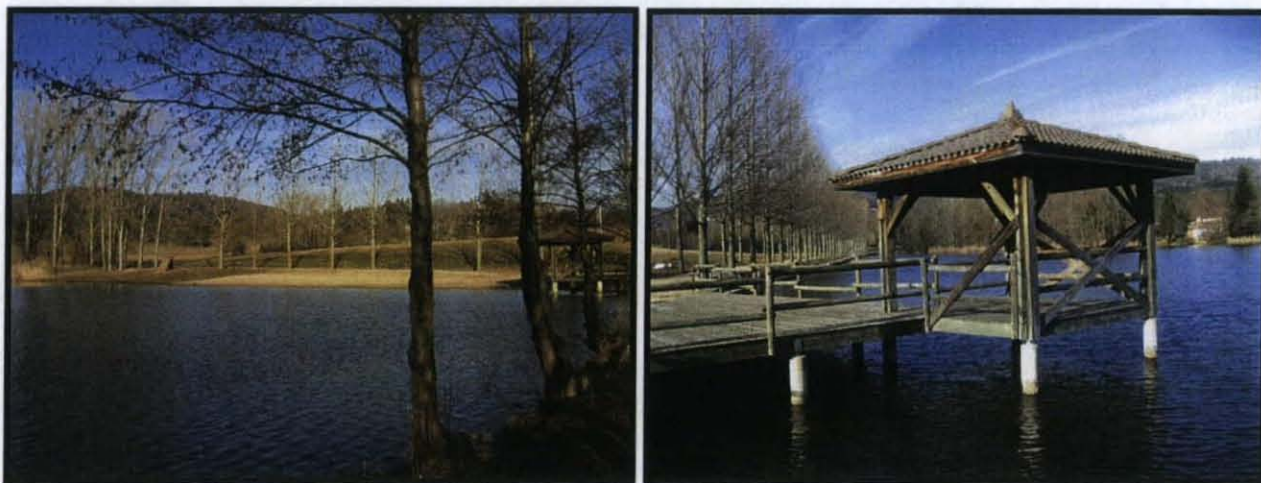
Photographies 1 : Plage et pontons

La baignade est surveillée par un maître nageur sauveteur les mois de juillet et août et une aire de baignade est délimitée par une ligne de flotteurs. Une cabine du type cabine toilettes chimiques de chantier est installée sur la plage pendant la période estivale. Ce sont des WC à l'anglaise avec réservoir à recirculation d'eau et pompe à main (chasse d'eau).

Les pontons implantés sur le plan d'eau, et plus particulièrement celui installé en rive droite du lac, sont utilisés par certains jeunes pour sauter dans le plan d'eau en dehors de la zone de baignade surveillée.

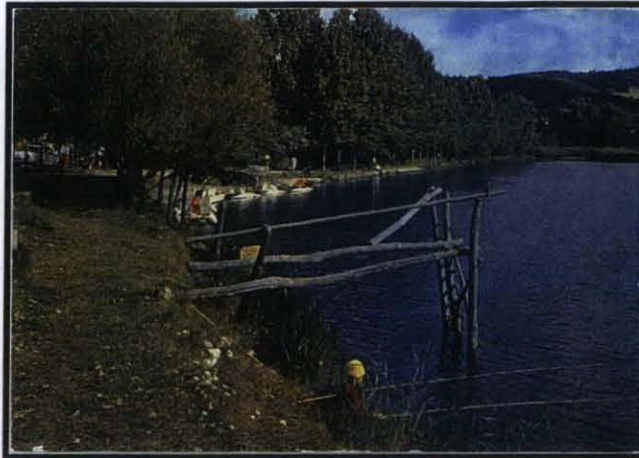
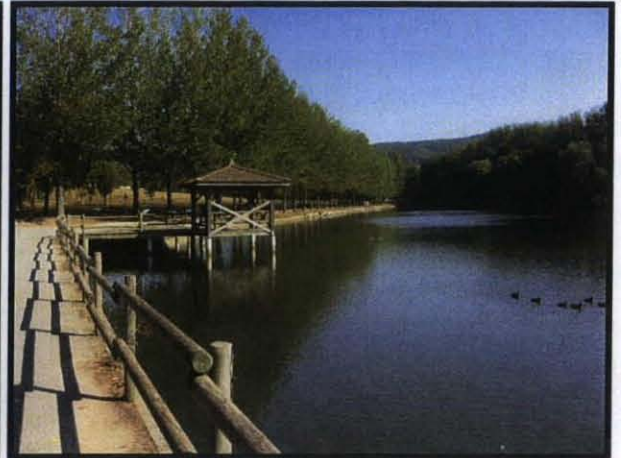
Photographies 2 : Lac aux Ramiers avant et après les travaux d'aménagement (1960/1965 et 2009)

En 1965 (cf. photos ci-après), les abords du plan d'eau étaient moins artificialisés que de nos jours. Le talus enherbé a été remplacé par un muret béton, l'aire de stationnement des pédalos a fait place à un ponton et à la maison du lac. A l'époque, la profondeur du plan d'eau n'excédait pas un mètre, et on peut distinguer en queue du lac la présence d'une roselière relativement importante.

En 1987, on peut observer sur les plans consultés la présence d'un fossé sur la rive droite du plan d'eau. En 1990, ce fossé a été comblé sur 150 m par l'entreprise GERLAND T.P. et fils, et un drain a été construit pour assainir le bord du lac.

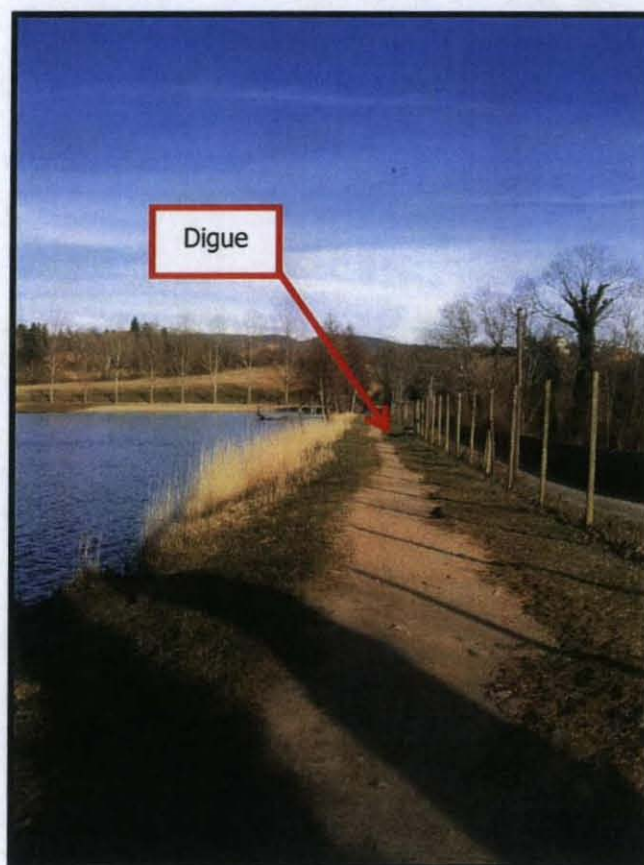
Le premier ouvrage hydraulique à mentionner est évidemment la digue. Elle est longue d'environ 180 m, et de largeur en crête de 4 m. D'après nos observations de terrain, il semblerait que la structure de la digue soit en terre et non pas une structure maçonnée. Son élévation maximale est de 4 m. Aucune coupe ou plan de l'ouvrage n'est disponible ; ainsi nous ne disposons que des mesures et observations de terrain réalisées.

Photographie 3 : digue du plan d'eau

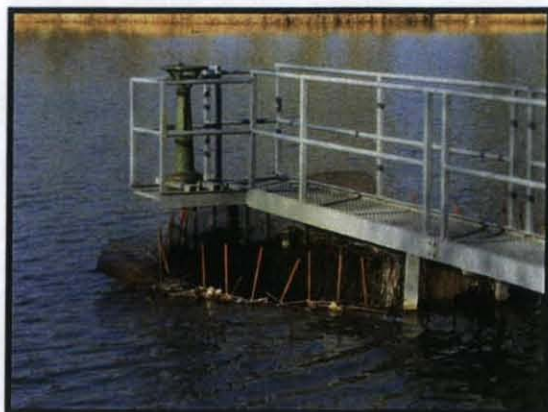
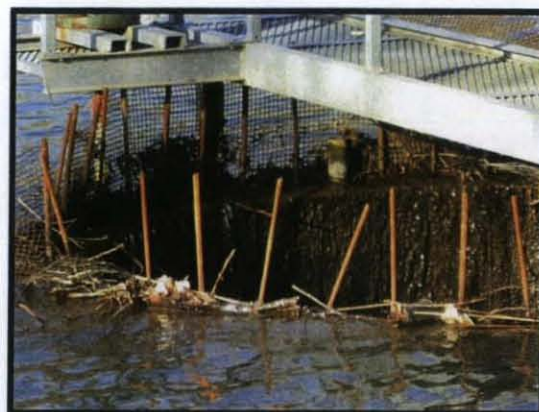
Photographies 5 : Buse déversoir, passerelle, volant à crémaillère et dégrilleur

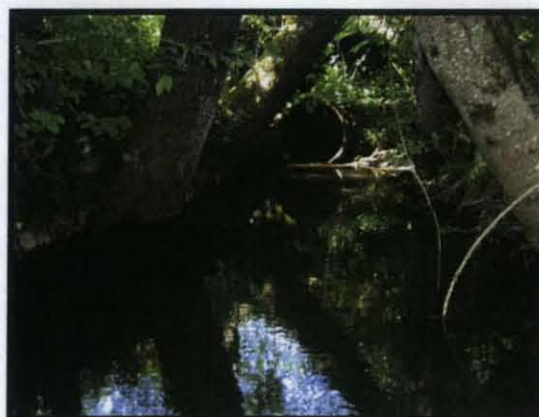
Photographie 6 : Conduite exutoire - ruisseau des Eygas

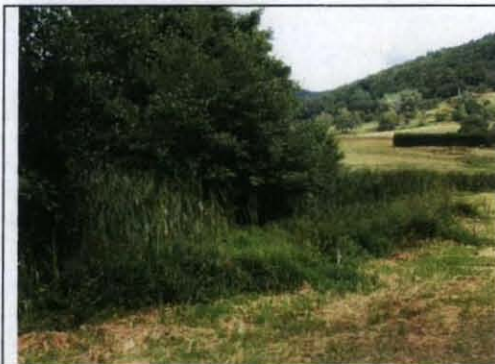
Zone de source en tête de bassin :  
hélophytes (massettes), aulnes

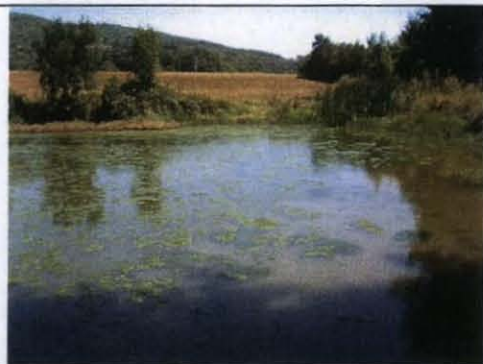
Dans la retenue collinaire en amont, on note en été un tapis dense d'algues filamenteuses (*Spirogyra* sp.) ; il n'y a pas de phanérogames (herbiers enracinés). En bordure se développent des hélophytes : massette, renouée, glycérie, épilobe, jonc, prêle, rubanier, menthe,....

Retenue collinaire en amont du lac ;  
développement d'algues filamenteuses

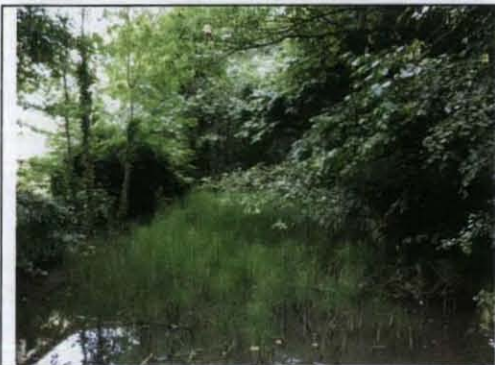
Pré-retenue au droit du « château » ;  
prêles

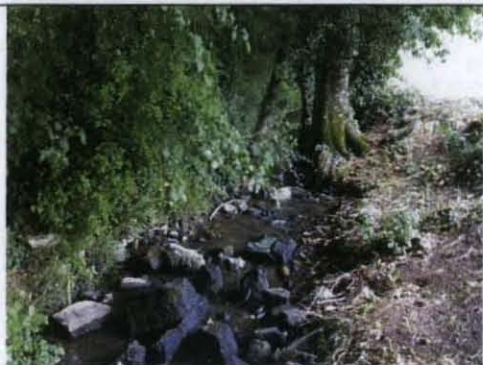
Les cours d'eau en amont comme en aval du lac ne sont pas le siège de développement végétal significatif.

Ru des Pêchers ; absence de végétaux  
aquatiques

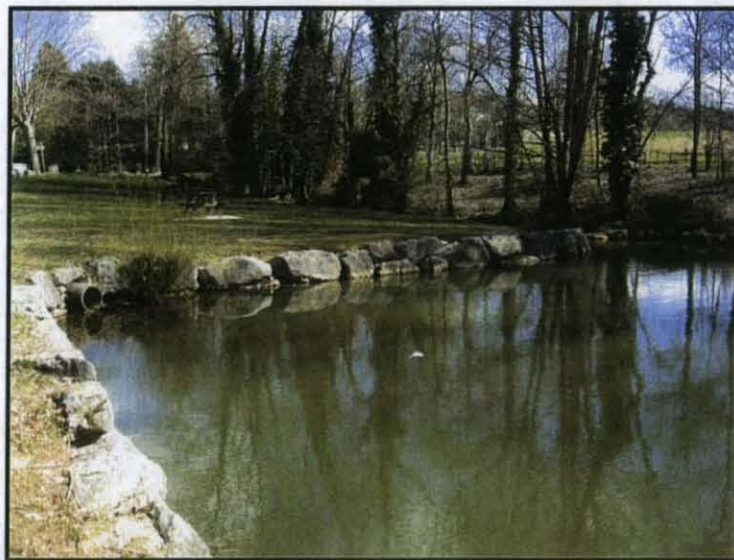
Buse de rejet B1 : Diamètre : 40 cm / Épaisseur de la conduite: 4 cm / Fonctionnalité, origine des apports : EP

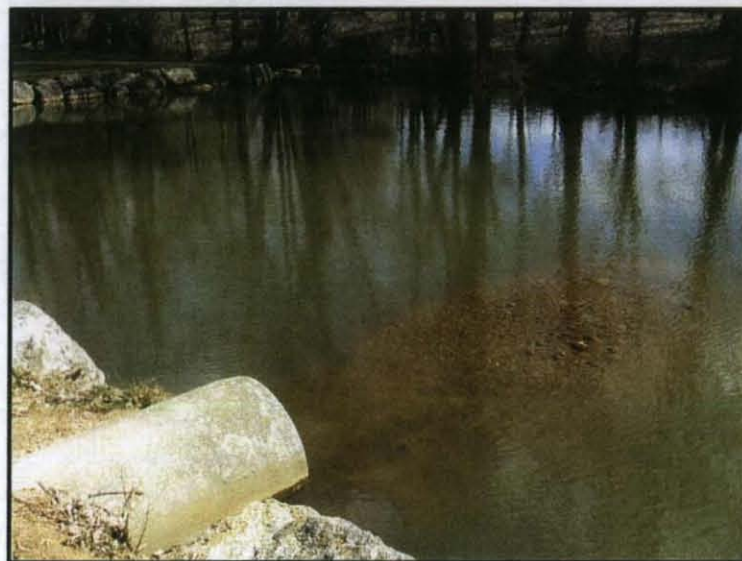
Buse de rejet B2 : Diamètre : 60 cm / Épaisseur de la conduite: 5,5 cm / Fonctionnalité, origine des apports : EP

Lors d'une visite de terrain, nous avons pu constater que les matériaux apportés au plan d'eau par la buse B2 sont effectivement issus du fossé longeant la route et charriés lors d'épisodes pluvieux.

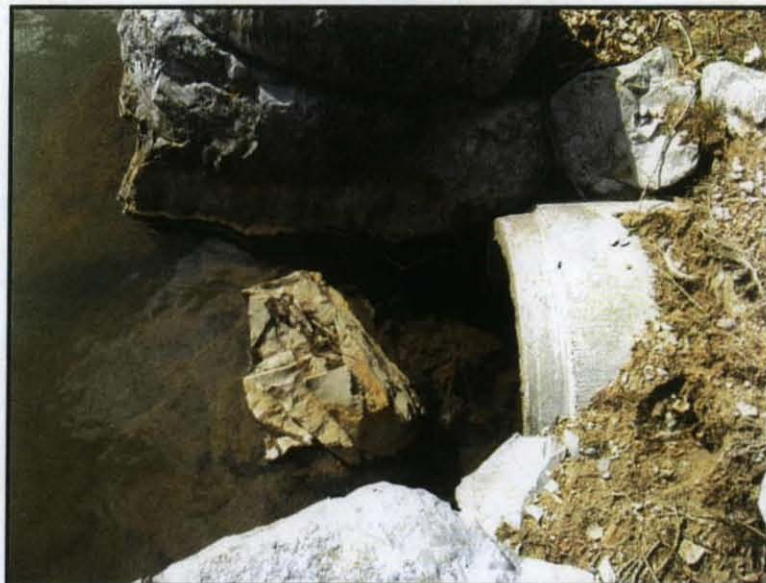
Buse de rejet B3 : Diamètre : 60 cm / Épaisseur de la conduite: 5,5 cm / Fonctionnalité, origine des apports : EP

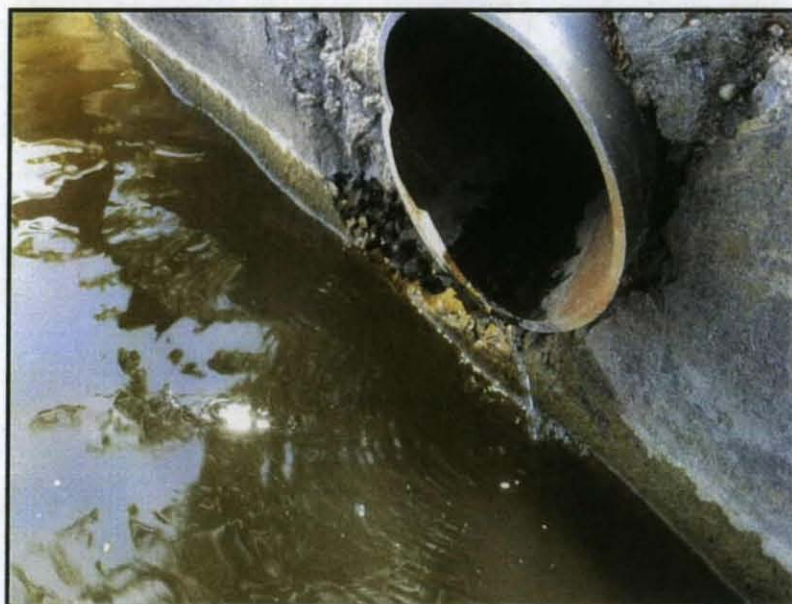
Buse de rejet B4 : Diamètre : 20 cm / Fonctionnalité, origine des apports : EP et drains de la Maison du Lac

Un léger filet d'eau s'écoulait lors de la campagne du 18 août 2009. Il semblerait que cette buse corresponde au drain installé en 1989 lors du comblement du fossé ceinturant le lac.

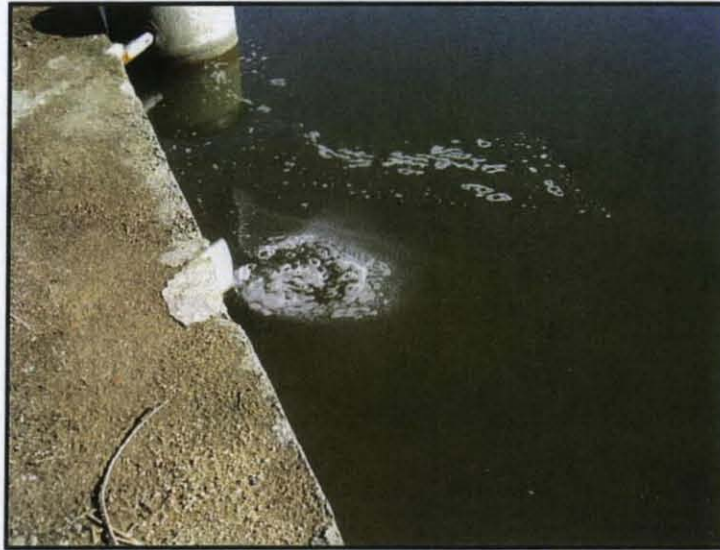
Buse de rejet B4bis : Diamètre : 16 cm / Fonctionnalité, origine des apports : drains de la Maison du Lac

Sur la base des informations transmises par Mr VILLARET, président de « la truite vernousaine », cette buse collecte notamment les eaux usées de la salle du lac (cuisine et sanitaires) qui ensuite sont déroutées dans le réseau d'assainissement au moyen d'une pompe de relevage. Cette pompe, qui présenterait des signes de dégradation avérée (rouille), serait défectueuse et ne serait donc pas en mesure de remplir pleinement son rôle, comme le laisse suspecter la photographie ci-dessus. Il faut noter que cette information n'a pas pu faire l'objet d'une vérification sur le terrain.

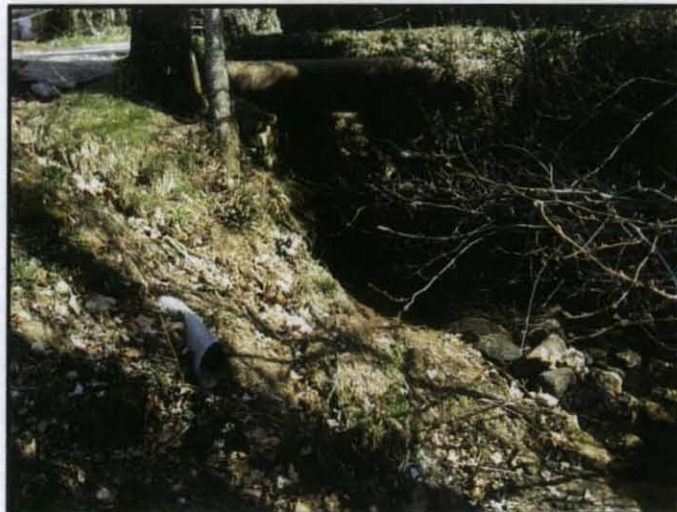
Rejet direct en amont immédiat du plan d'eau (référéncé BT 240 ou B6) :

Il existe 25 m en amont du plan d'eau le rejet du trop-plein du poste de refoulement des eaux usées, en rive droite du ruisseau des Pêcheurs. Notons qu'il est surveillé en permanence par une télésurveillance existante. Les déversements dans le cours d'eau ne se sont jusqu'à ce jour jamais produits et ne pourraient survenir qu'en cas de panne exceptionnelle du poste de refoulement.

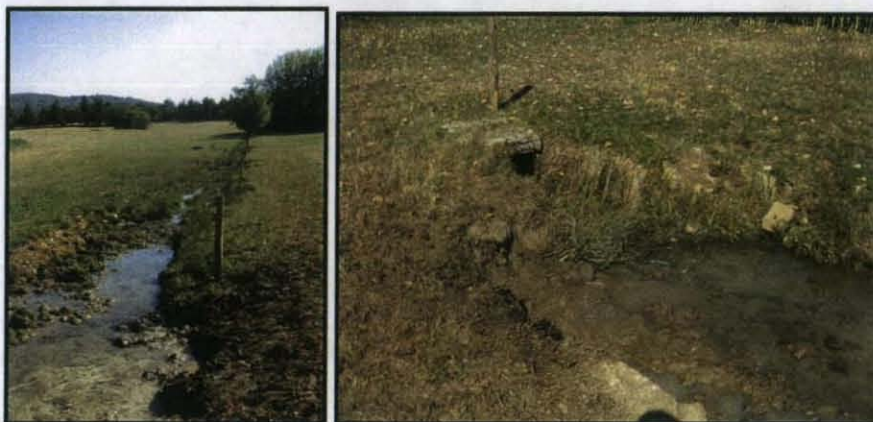
Ce rejet d'eau direct au plan d'eau **peut donc être chargé en nutriments et autres apports polluants** : engrais, déjection animale, eaux usées domestiques,....

Photographies 7 : Drain, abreuvoir et entrée buse sur la parcelle en rive gauche

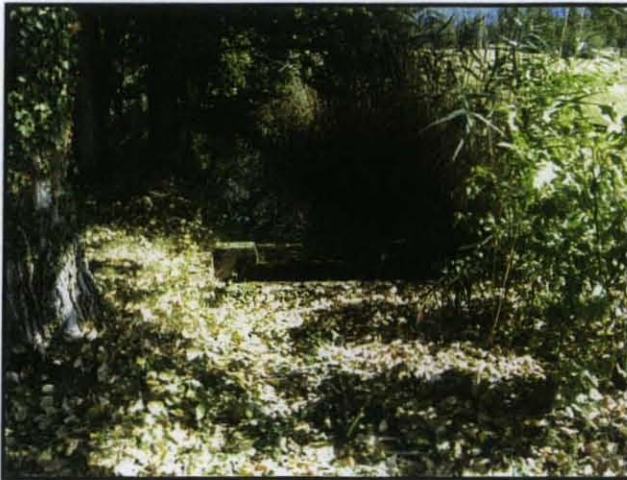
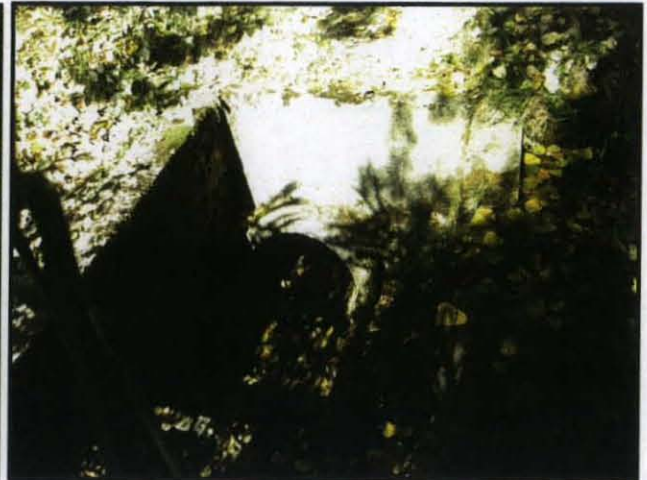
Photographies 8 : Retenue et entrée de buse dans la propriété attenante au plan d'eau
