ARRIVÉE D.R. **isère**
CONSEIL GÉNÉRAL

15 FEV. 2012

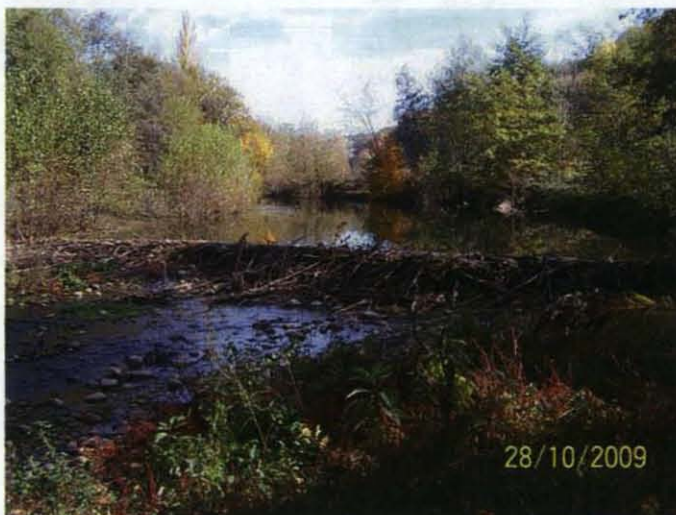
Barrage de castors sur la Varèze (photo : Max RIBAUD)

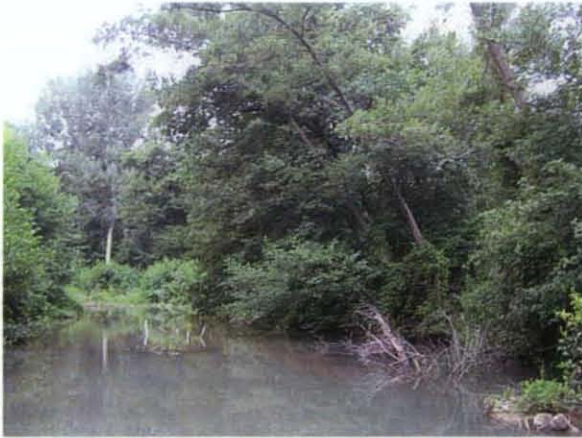
Rem : les arbres morts ou dépérissants en retrait de la berge seront conservés

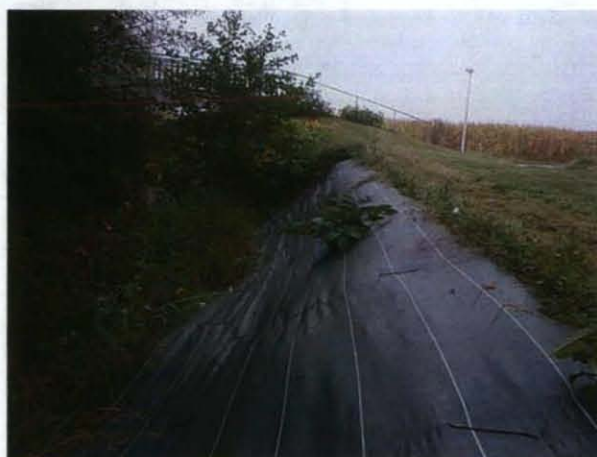
Pose de bâches avant plantation effectuée sur un foyer d'apparition de la Renouée du Japon le long de la Sanne

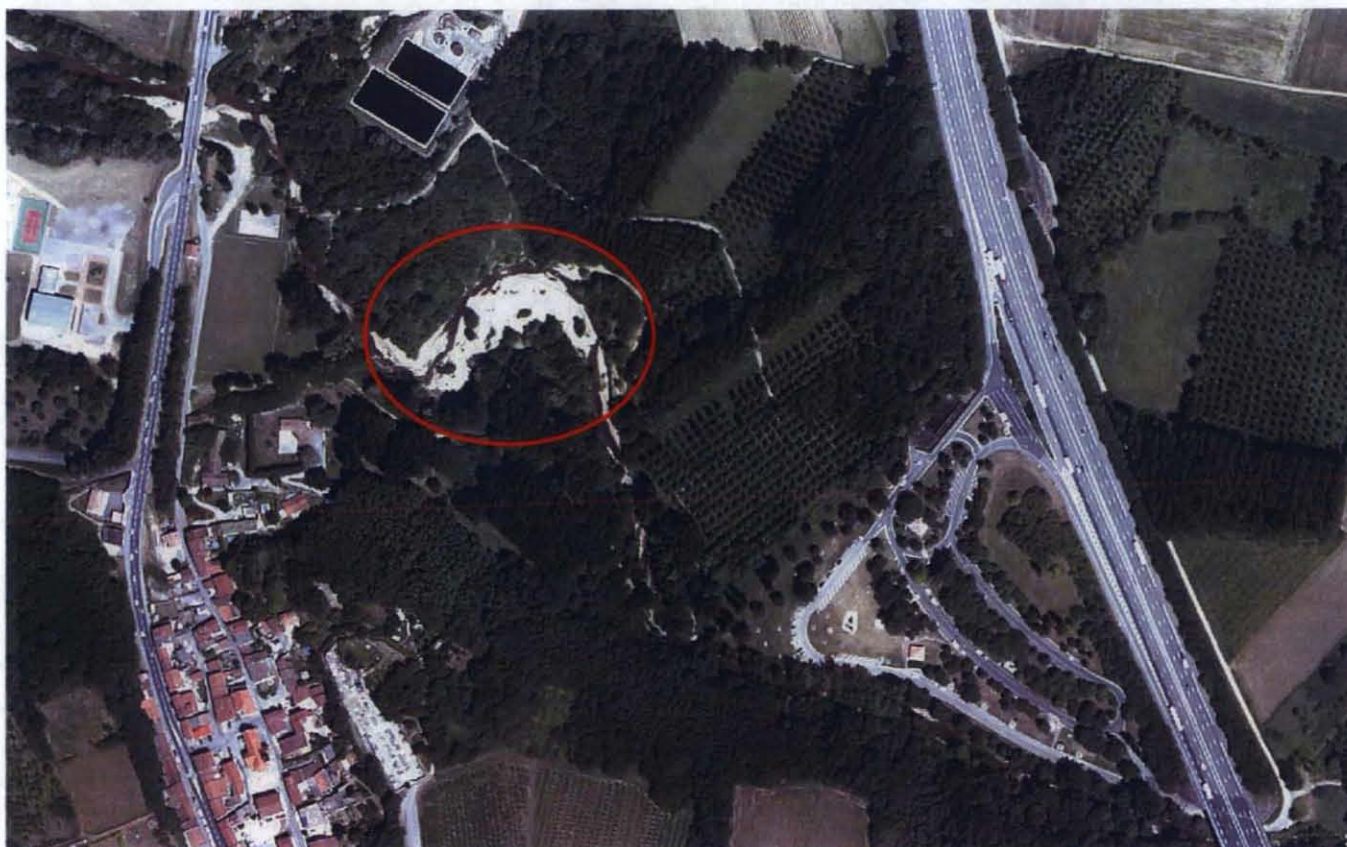
Exemple d'atterrissement à maintenir dévégétalisé dans le lit mineur de la Varèze sur un secteur à enjeux importants entre l'autoroute A7 et la N7 (ORTHOPHOTO IGN, 2009)
