## Etude géomorphologique des rivières du bassin versant Joyeuse-Savasse-Chalon

PHASE 1 :  
DIAGNOSTIC  
GEOMORPHOLOGIQUE

Communauté d'Agglomération du Pays de Romans

Juillet 2012

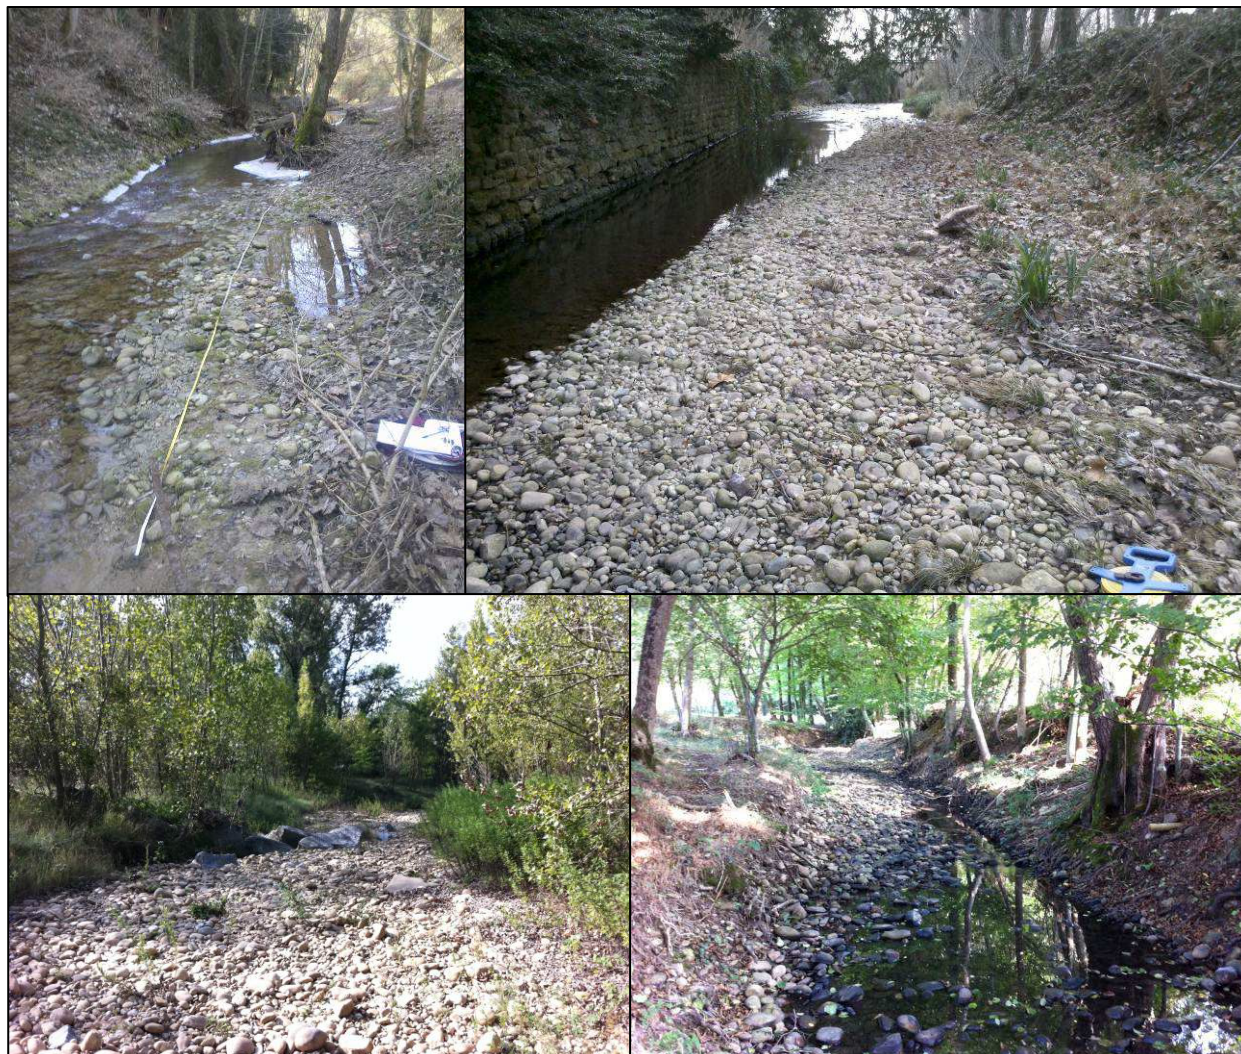
**Fig.01** : Illustrations des levés granulométriques réalisés sur la Joyeuse, Savasse et Chalon par l'équipe de GREN, au droit de plusieurs atterrissements. (*Source* : GREN, Septembre 2011).

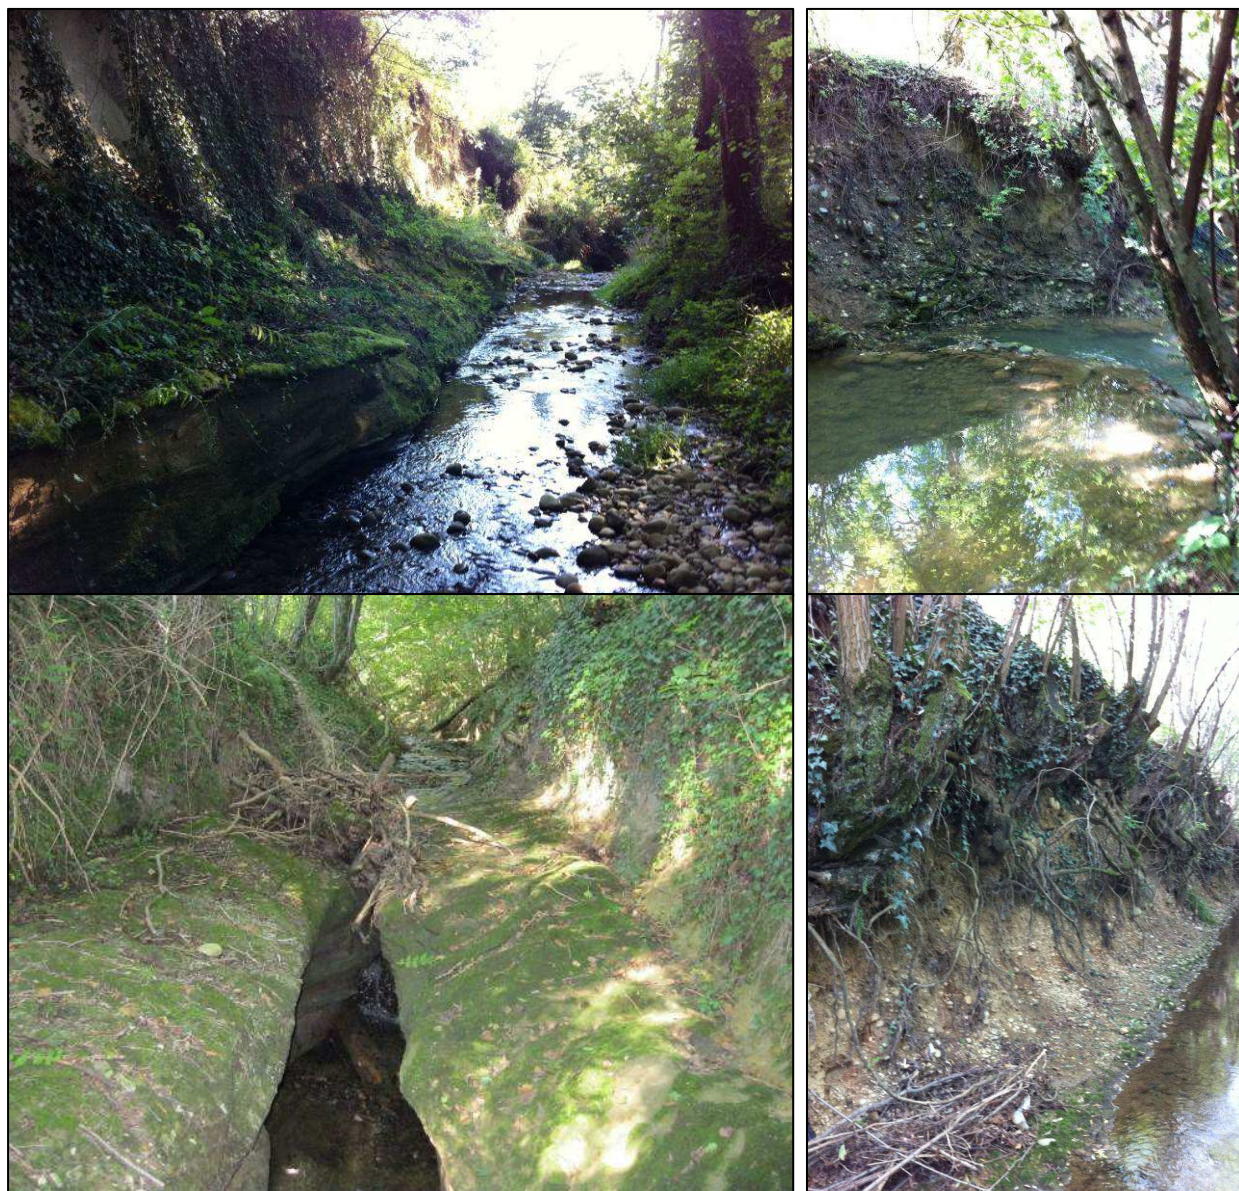
**Fig.02 :** Illustrations des différents matériaux constitutifs des berges de la Joyeuse, Savasse et Chalon. Image de gauche, affleurement rocheux difficilement altérable. Image de droite, érosion de berge au droit d'un seuil constitué d'éléments fins (terres, graviers, etc.). (*Source :* GREN, Septembre 2011).

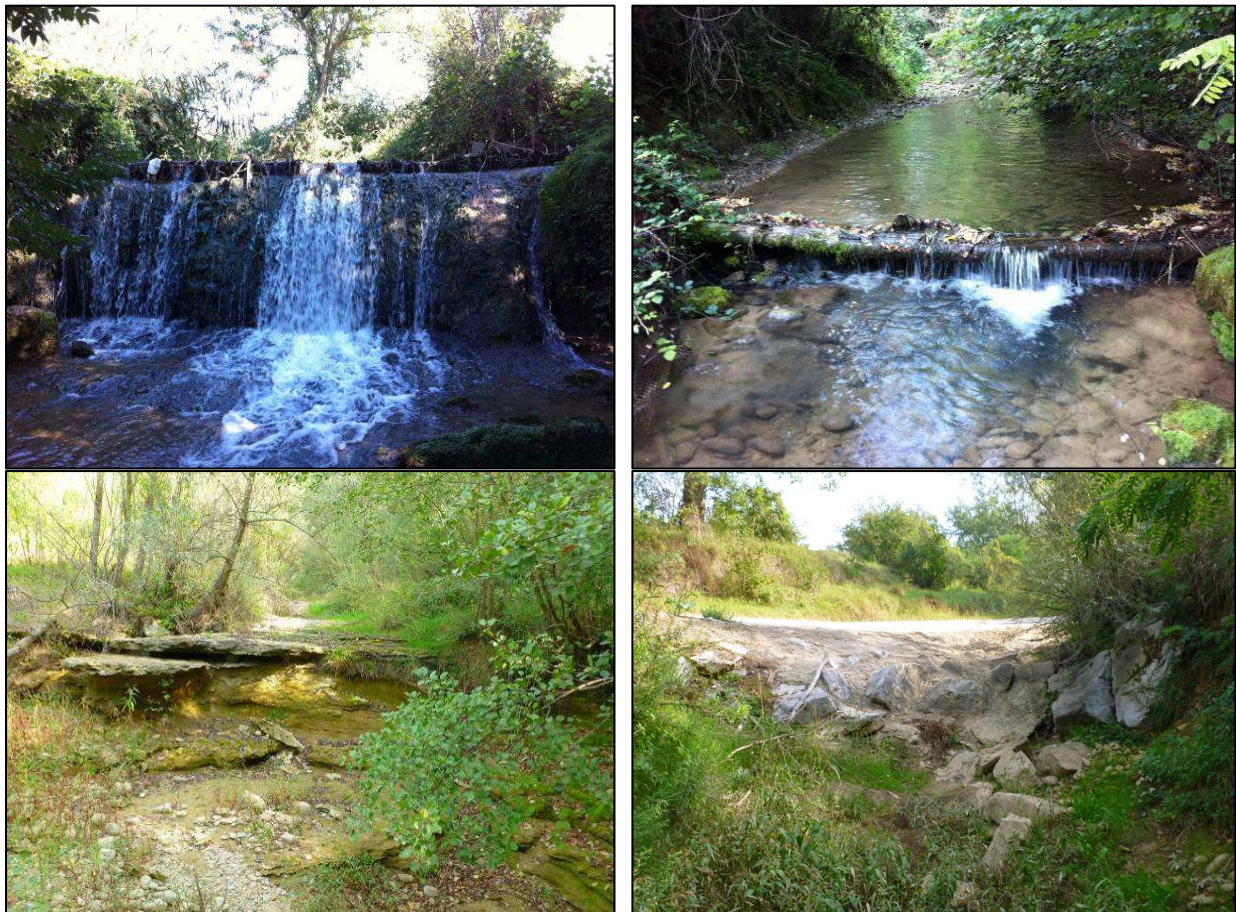
**Fig.03 :** Ouvrage transversal de type seuil représentant un point de blocage de la dynamique naturelle du cours d'eau (continuité sédimentaire et piscicole). (Source : GREN, Juillet 2011).

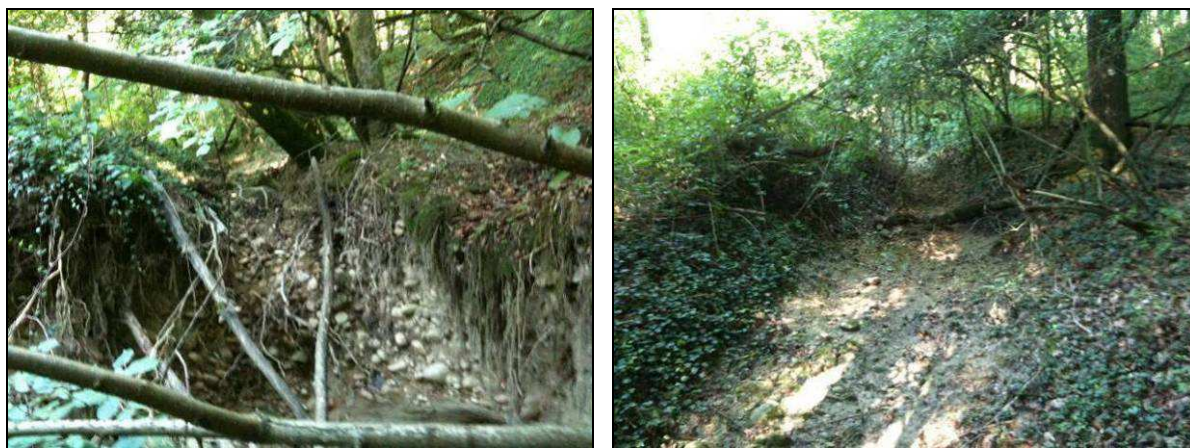
Plusieurs ruptures de pentes naturelles sont présentes sur ce secteur de la Joyeuse. Ces dernières sont induites par la présence d'arbres situés en pied de berge créant ainsi des perturbations en période de crues (phénomènes de point dur). Ces phénomènes renseignent sur l'intensité des écoulements lors d'évènements pluvieux significatifs. Ils sont généralement à l'origine des phénomènes d'érosion de berge mis en exergues sur la Joyeuse. Ces manifestations ponctuelles des processus géodynamiques de la rivière ne représentent pas un désordre à part entière, bien au contraire ils permettent la mise en place d'habitats diversifiés pour les biocénoses aquatiques et terrestres.

**Fig.04** : Illustrations des phénomènes d'érosion observés sur le secteur amont de la Joyeuse lors des investigations de terrain. (Source : GREN, Septembre 2011).

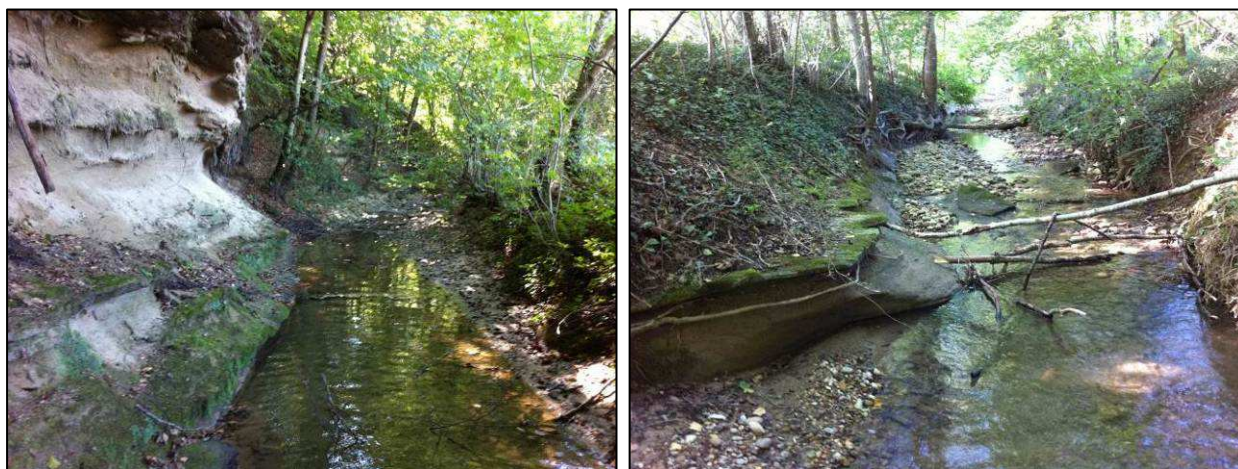
**Fig.05 :** Le substratum rocheux affleurant par endroit façonne la morphologie actuelle du cours d'eau. En résulte un cours d'eau encaissé mais relativement bien préservé à la morpho-dynamique marqué : incision, érosion et dépôts. (Source : GREN, Septembre 2011).

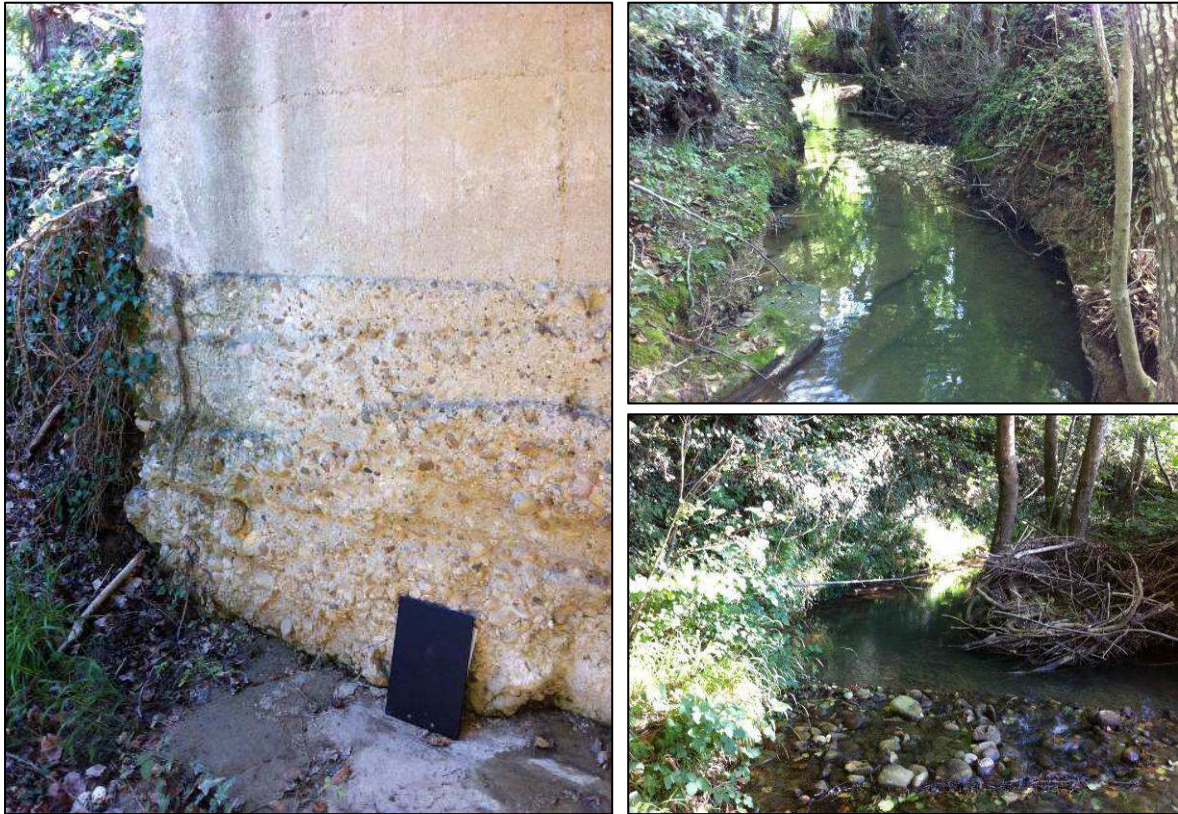
Concernant la dynamique érosive du cours d'eau, les processus d'érosion latérale sont peu présents sur le linéaire considéré. En revanche, le lit de ce dernier s'est légèrement incisé au cours du temps. Plusieurs indicateurs permettent de qualifier ces phénomènes, tels que les systèmes racinaires apparents ou encore les ouvrages type pont en partie dégradés.

**Fig.06 :** Illustrations des phénomènes d'incision observés lors des investigations de terrains. Image de gauche, pile de pont marqué par ce type de processus, image en haut à droite système racinaire apparent. En bas à droite, phénomène d'érosion latérale en amont d'une souche d'aulne, favorisant la création d'habitat attractif pour les biocénoses aquatiques. (Source : GREN, Septembre 2011).

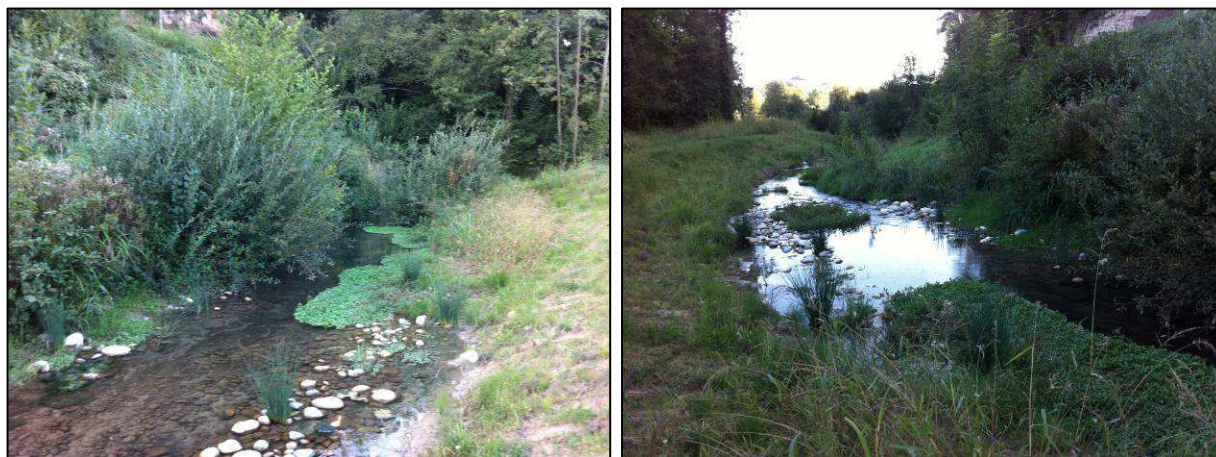
En aval du tronçon, des travaux de restauration morpho-écologique du cours d'eau ont été réalisés récemment. Le tracé du cours d'eau a été modifié de manière à recréer des sinuosités. Les berges ont été terrassées en pente douces, des matériaux graveleux ont été apportés ainsi que des blocs de diversification. En terme de végétalisation, des d'arbustes, plantes héliophytes et boutures de saules ont été mis en place en berge et dans le lit du cours d'eau.

**Fig.08** : Opération de restauration morpho-écologique menée sur le tronçon aval du secteur considéré. - (*Source* : GREN, Septembre 2011).

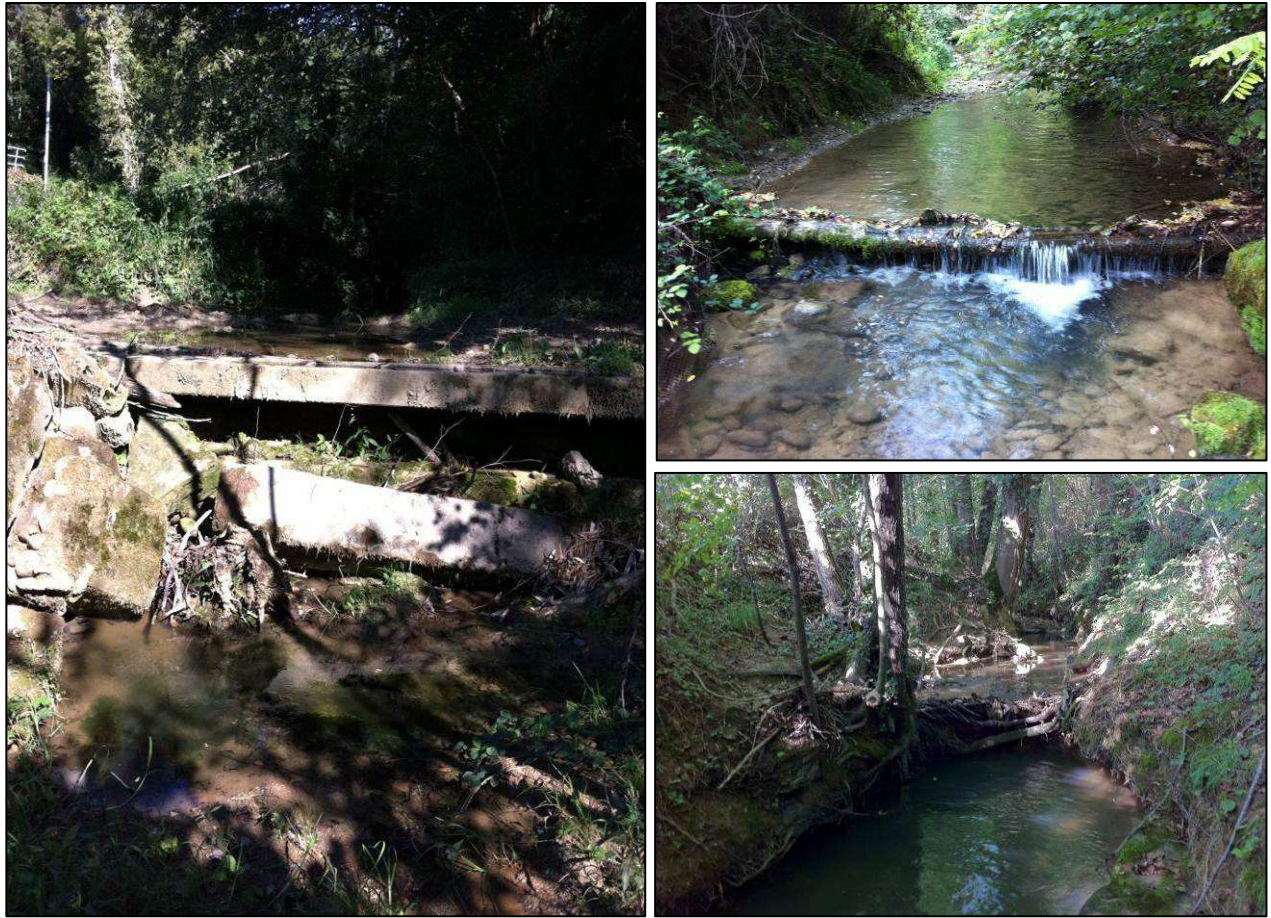
Cette unité fonctionnelle débute au droit d'un haut seuil artificiel (environ 1,5 m) servant également de passage à gué aux exploitants agricoles riverains. Ce seuil est fortement dégradé, l'eau s'infiltrant à travers celui-ci, provoque le départ des particules fines et l'affaïssement progressif de l'ouvrage. De plus, ce seuil représente un obstacle important à la continuité sédimentaire. Du point de vue piscicole, de nombreux seuils situés plus en aval empêchent toute migration vers l'amont et cloisonnent l'amont du cours d'eau.

**Fig.09** : Exemples de seuils présents sur la Joyeuse : seuil artificiel situé en amont du tronçon (image de gauche), seuil piscicole en rondins de bois de diversification des écoulements (image en haut à droite) et seuil naturel formé par le système racinaire des arbres situés en berge (image en bas à droite) - (Source : GREN, Septembre 2011).

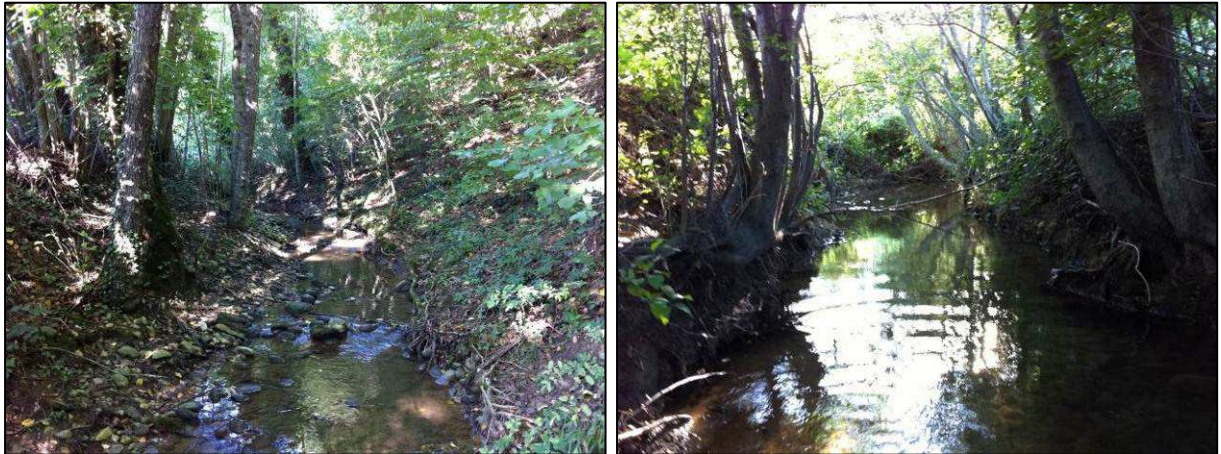
La rive gauche longe les parcelles agricoles. Même si la gestion des formations végétales riveraines est souvent inadaptée et drastique, la végétation en place représente un milieu attractif constitué d'essences caractéristiques des milieux rivulaires tels que l'aulne, le frêne ou encore le noisetier. L'emprise de la ripisylve est relativement réduite, comprise généralement entre 2 et 5 mais continue.

Sur certains secteurs d'atterrissements où le cours d'eau est plus ouvert (pénétration de la lumière plus importante), des plantes hélophytes ont réussi à coloniser le milieu et les berges de la Joyeuse, formant ainsi des habitats diversifiés intéressants.

**Fig.10** : Formations végétales riveraines présentes sur les berges de la Joyeuse. - (Source : GREN, Septembre 2011).

Les phénomènes d'incision du lit mineur entraîne une déconnexion progressive des formations végétales riveraines avec le lit vif de la Joyeuse. La hauteur des berges et leurs structures (berges verticales ou pentue) réduisent les échanges se faisant à l'interface berges/lit. Les systèmes racinaires immergés, les zones de sous-berges, les embâcles représentent une diversité d'habitat. La connectivité latérale du cours d'eau est un élément essentiel aussi bien que la continuité écologique amont/aval.

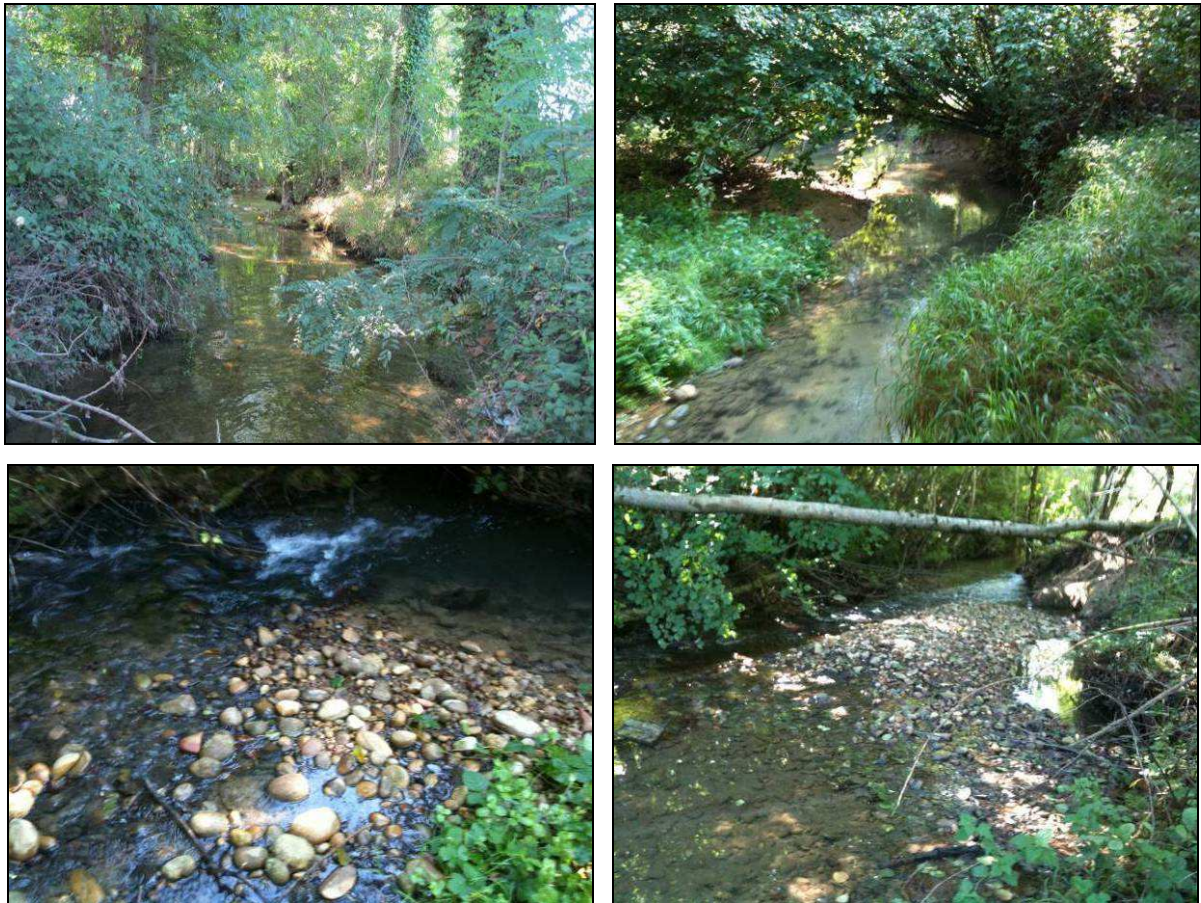
**Fig.11:** Illustrations des différentes morphologies du cours d'eau observées lors des investigations de terrains. Zones de dépôts, alternance de radier/plat/mouille, etc. (*Source* : GREN, Septembre 2011).

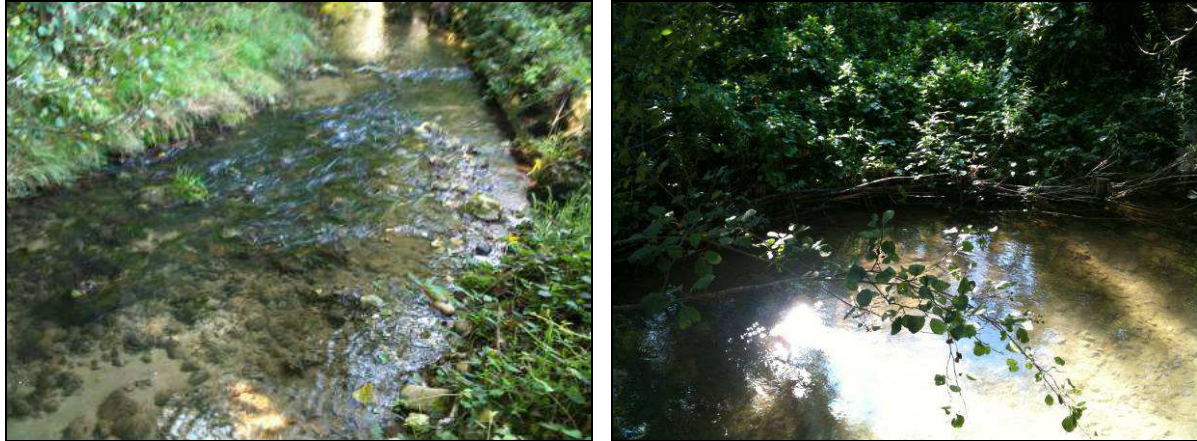
**Fig.12 :** Illustrations des types de protections de berges observées sur le tronçon considéré. Image de gauche, protection de berge artisanale (poteau béton présent en berge). Image de droite, fascine de saules permettant la stabilisation du pied de talus. (*Source* : GREN, Septembre 2011).

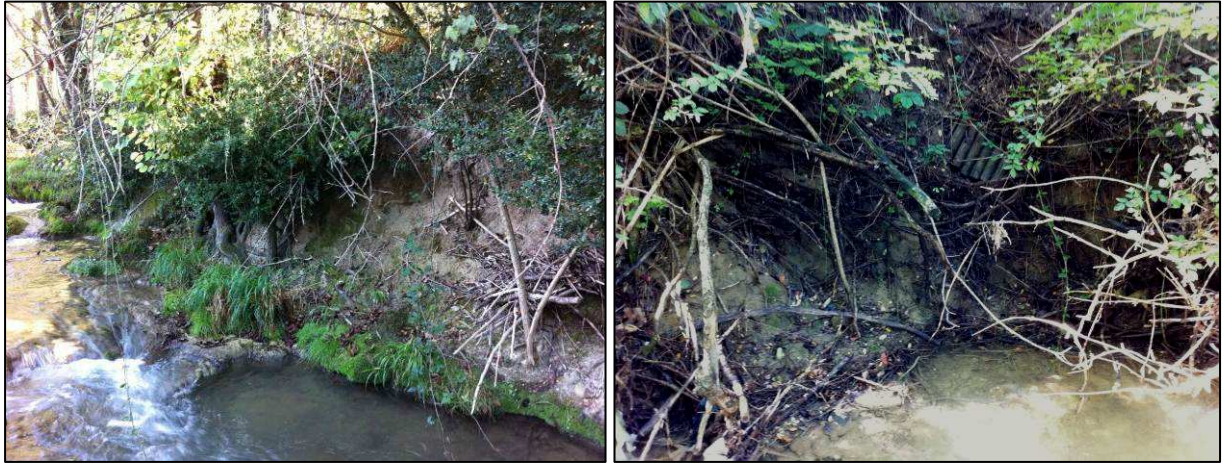
**Fig.15** : Phénomènes d'incision observés en amont du tronçon (image de gauche) et d'érosion ponctuel (image de droite). (*Source* : GREN, Septembre 2011).

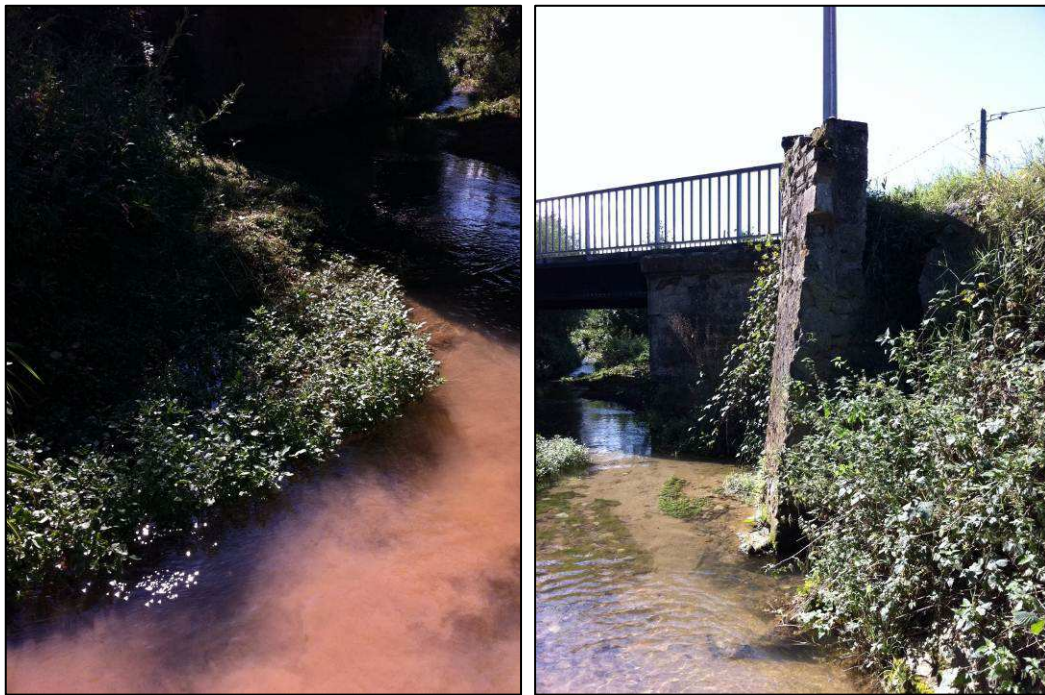
Aucune zone d'atterrissement n'a été mise en exergue lors des investigations de terrains. Les fonds sont cependant colmatés de manière général et en particulier en amont des seuils en blocs et ouvrages de type pont avec radier présents sur le linéaire.

**Fig.16** : Illustrations des phénomènes de colmatage des fonds observés lors des investigations de terrains. (*Source* : GREN, Septembre 2011).

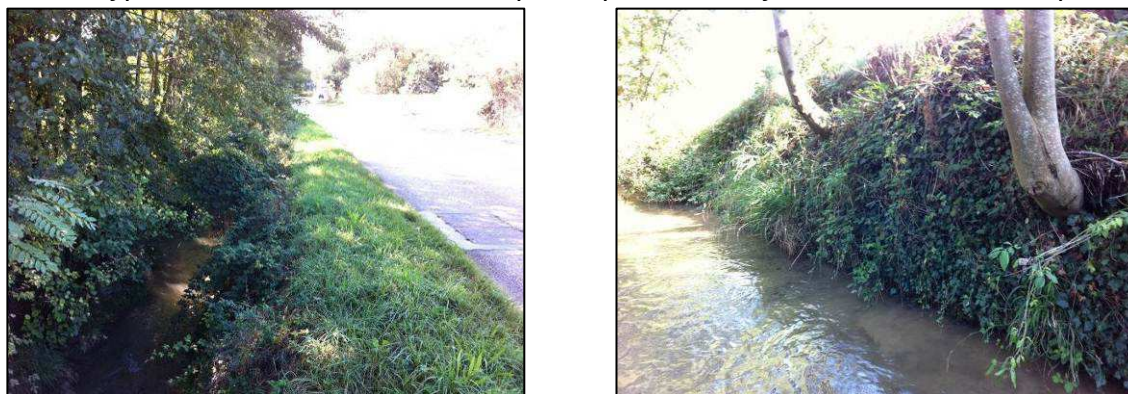
On retrouve le cortège végétal inféodé aux milieux aquatiques tel que le frêne, l'aulne, le noisetier ou encore quelques rares saules. La végétation est de type arborée ; comme sur la plupart du bassin versant de la Joyeuse, les strates arbustives et herbacées sont très peu représentées. Ces strates sont généralement rencontrées sur des cours dynamiques sur lesquels le fond du lit et les berges sont régulièrement remaniées. Les végétaux s'implantant sur ce type de cours d'eau sont des espèces pionnières ayant une croissance rapide.

**Fig.18 :** Formations végétales riveraines présentes sur les berges de la Joyeuse. (*Source : GREN, Septembre 2011*).

Le cours d'eau est également régulièrement colonisé par les broussailles. Les ronces caractéristiques des milieux anthropisés et fortement azotés se retrouvent ainsi sur les talus et encombrant le lit mineur et les berges.

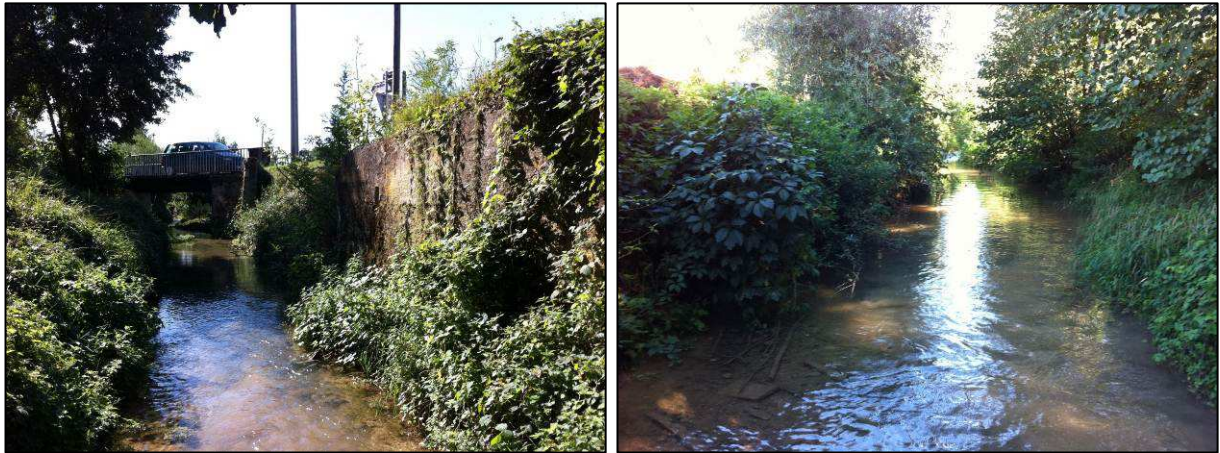
**Fig.19 :** Illustrations de la qualité des habitats dans la traversée urbaine de Chatillon Saint Jean. Cours d'eau rectiligne, très homogène d'un point de vue attractivité et hétérogénéité. (*Source :* GREN, Septembre 2011).

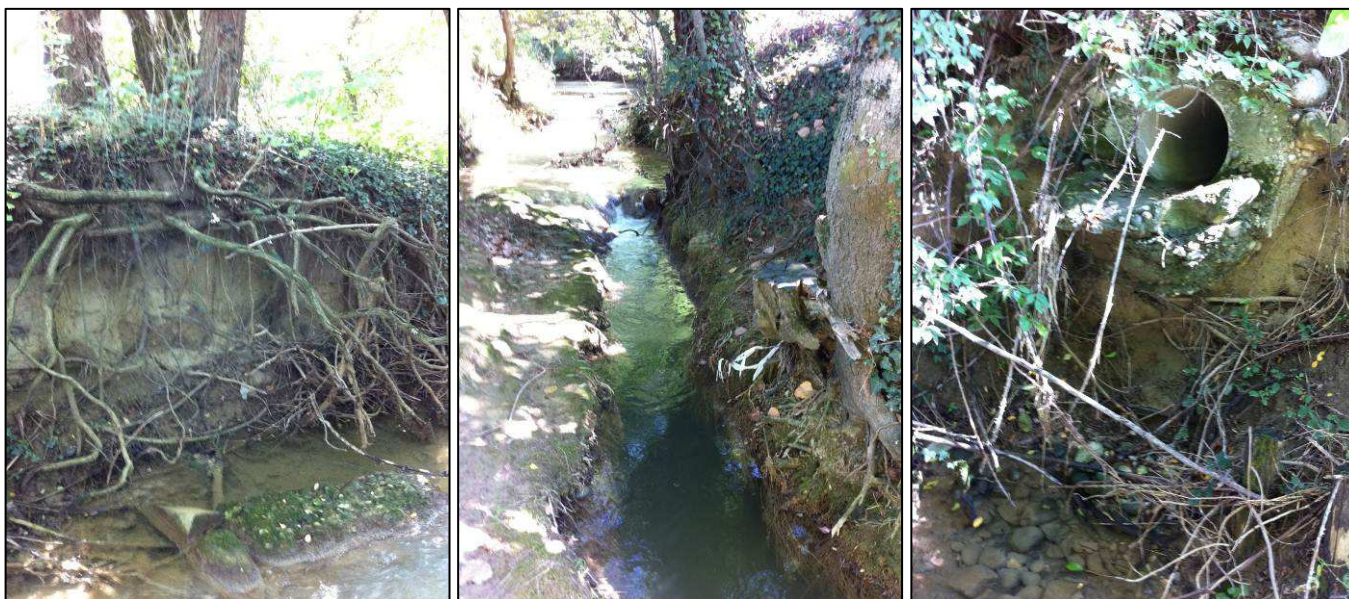
**Fig.20** : Illustrations des phénomènes d'incision de berge observés sur le linéaire considéré. Systèmes racinaires apparents (image de gauche), incision du lit (image centrale) et rejet d'eaux pluviales affouillé (image de droite). (Source : GREN, Septembre 2011).

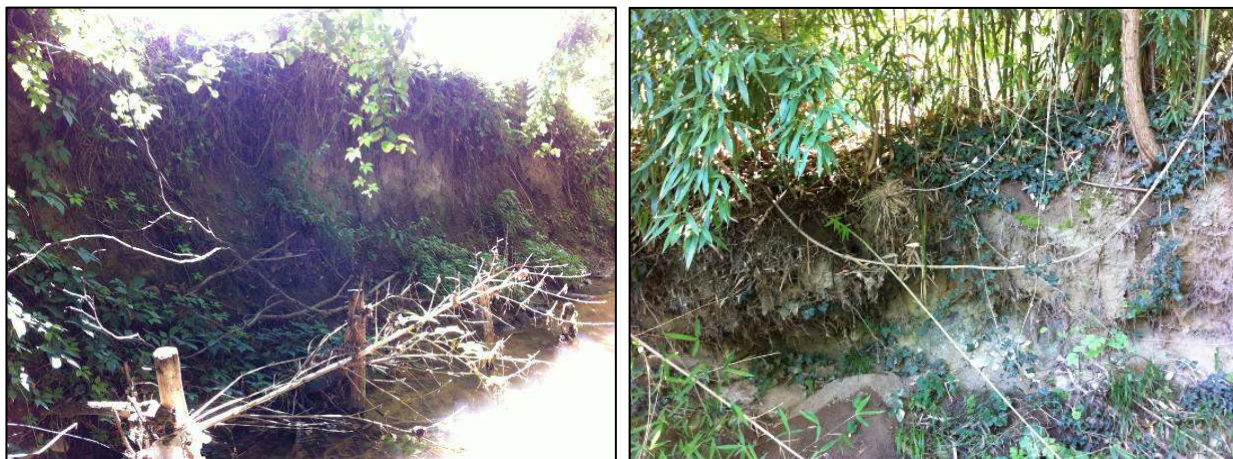
**Fig.21 :** Illustrations des phénomènes d'érosion latérale observés en berges : vestige de protections type pieux bois (image de gauche) et végétation inadaptée à la tenue mécanique des sols (espèce ornementale type bambous) favorisant ces phénomènes. (*Source* : GREN, Septembre 2011).

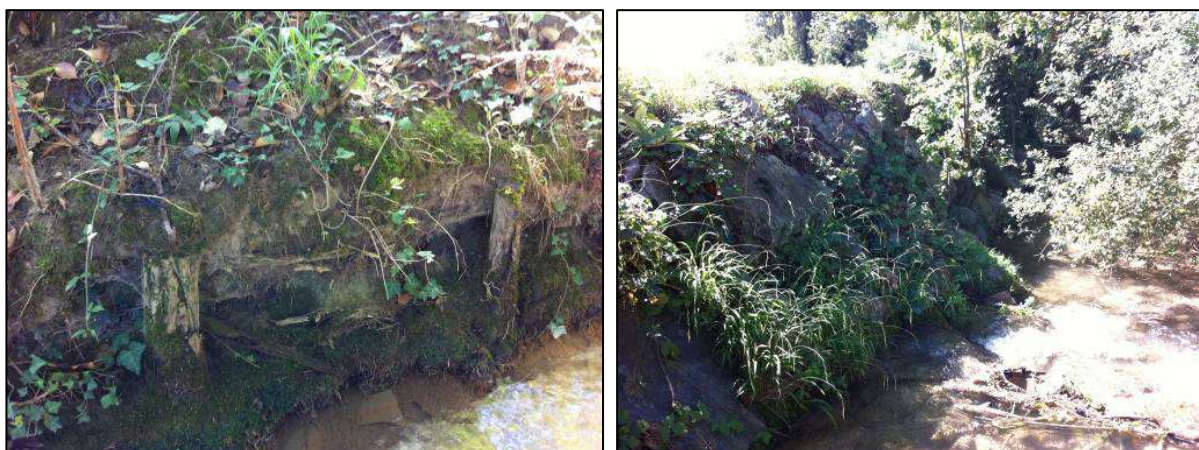
**Fig.22 :** Illustrations des protections de berges mis en place dans le but de protéger les zones à enjeux : anciens tunage bois (image de gauche) et enrochement permettant le soutènement de la route présente en rive gauche (image de droite). (*Source* : GREN, Septembre 2011).

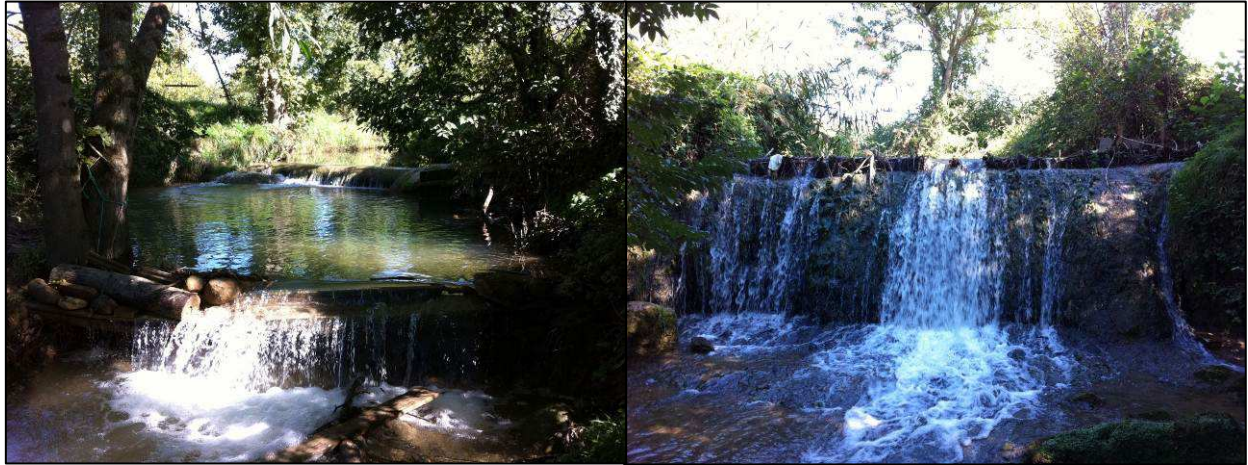
**Fig.23 :** Seuil de la soufflerie (image de gauche,) et seuil du Bia (image de droite), représentant un point de blocage à la continuité écologique et sédimentaire. (Source : GREN, Septembre 2011).

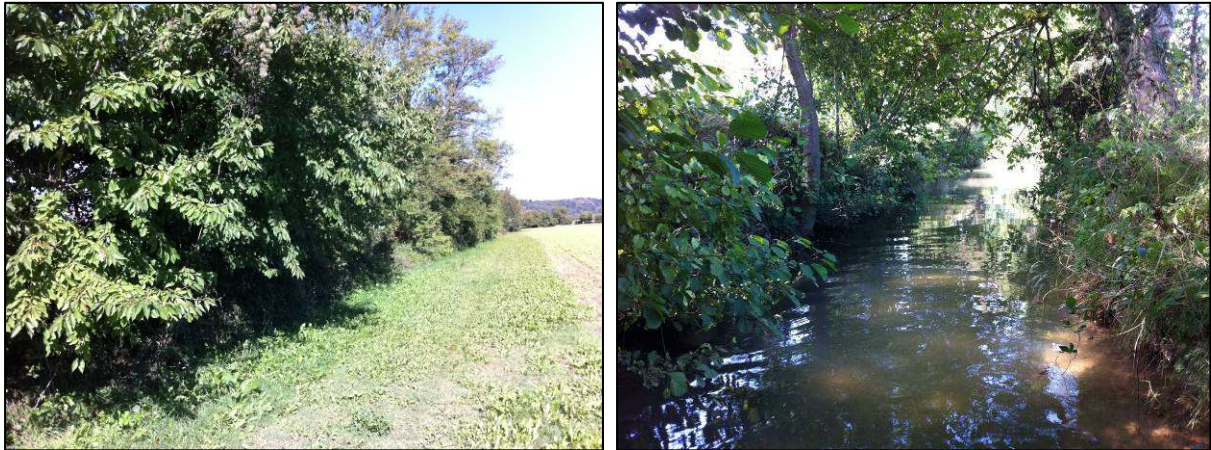
**Fig.24 :** Formations végétales riveraines présentes sur les berges de la Joyeuse. Image de gauche, végétation arborée ayant colonisée l'intégralité du merlon de curage. (*Source :* GREN, Septembre 2011).

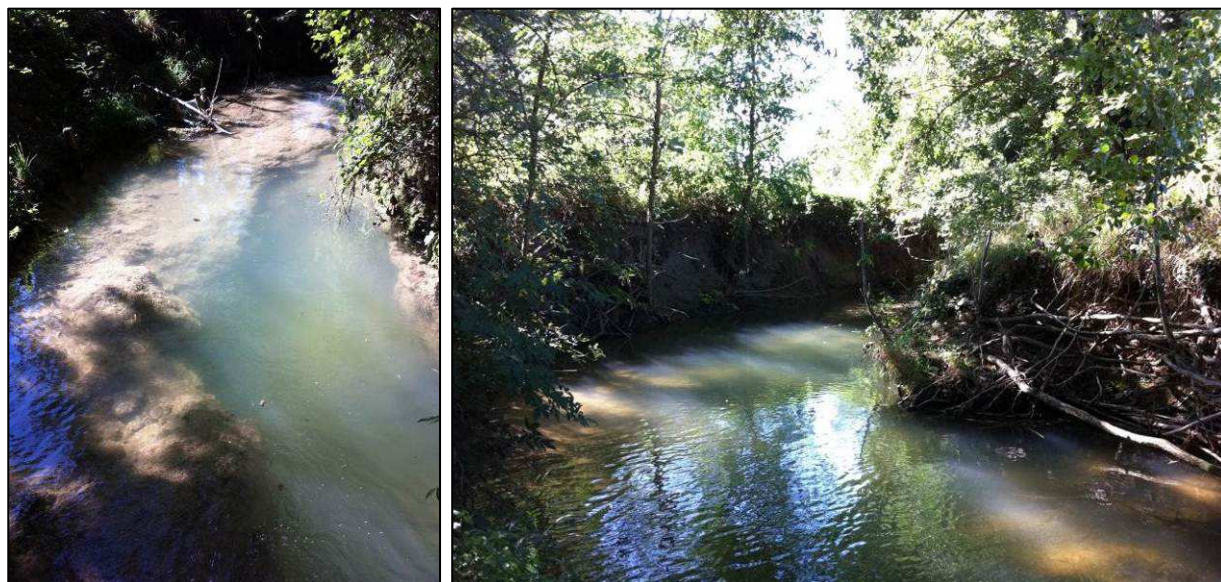
**Fig.25** : Illustrations de la qualité des habitats en amont de Saint-Paul-les-Romans. Phénomènes d'incision du lit à l'origine d'une bonne diversité de faciès d'écoulement et hauteurs d'eau (image de gauche). Erosion latérale en extrados de courbure favorisant la création d'habitats attractifs pour les biocénoses aquatiques. (*Source* : GREN, Septembre 2011).

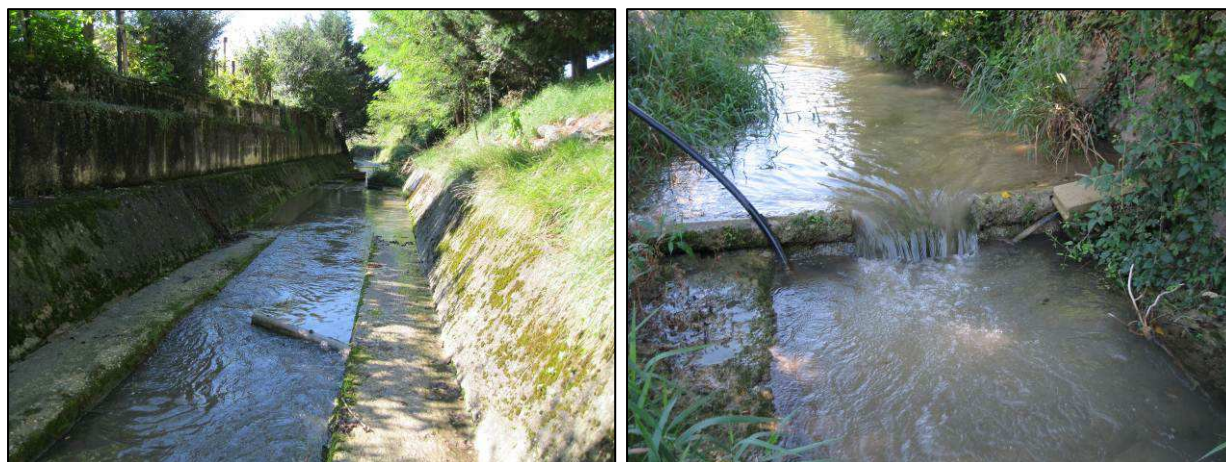
**Fig.26 :** Illustrations de la cunette béton et aménagements de diversification présents dans la traversée urbaine de Saint Paul les Romans. (*Source* : GREN, Septembre 2011).

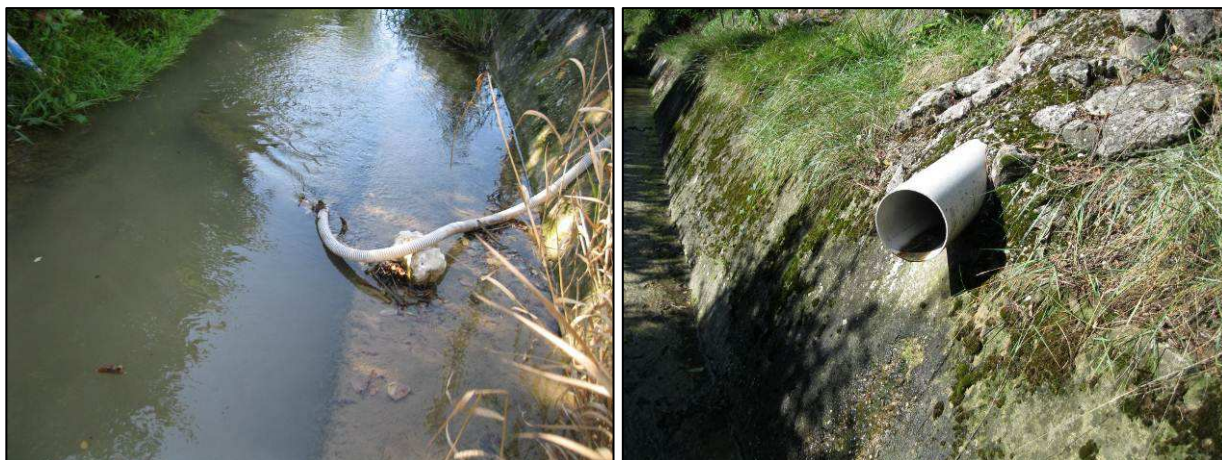
**Fig.27 :** Illustrations des pompages superficiels et rejets d'eaux pluviales. (Source : GREN, Septembre 2011).

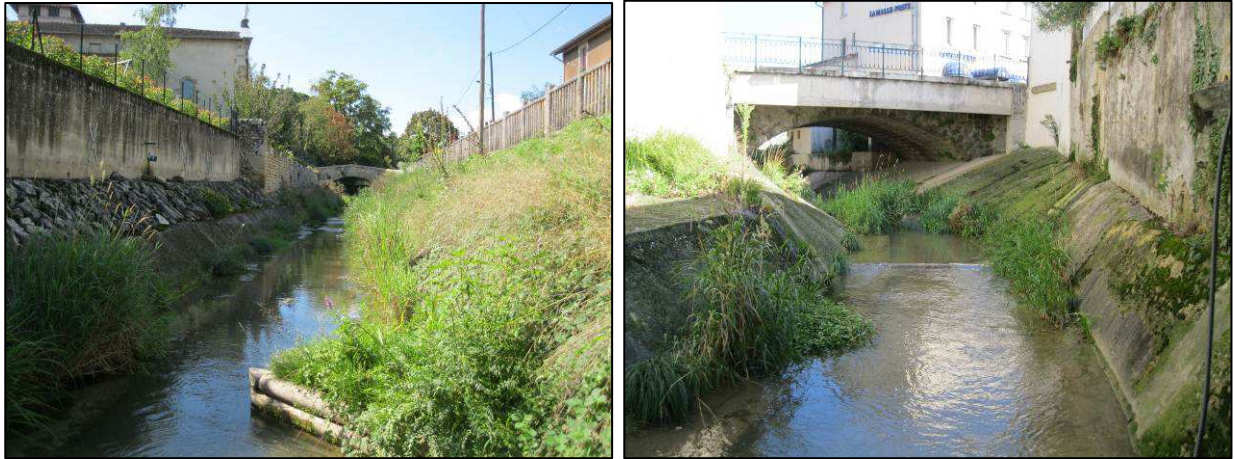
Ce tronçon est caractérisé par une quasi absence des strates arbustives et arborées de la ripisylve liée à l'artificialisation des berges. Quelques arbres et arbustes sont présents dans les zones les moins artificialisées (aulnes, saules, arbustes d'ornement...).

La végétation rivulaire est constituée par une strate herbacée peu diversifiée composée majoritairement de graminée dans les zones les moins artificialisées. La végétation aquatique est constituée d'hélophytes à port dressé type joncs.

**Fig.28 :** Illustrations de la végétation rivulaire et aquatique présente sur le tronçon considéré.  
(Source : GREN, Septembre 2011).

L'absence de strate arbustive et arborée est très pénalisante pour le potentiel biogène de ce tronçon :

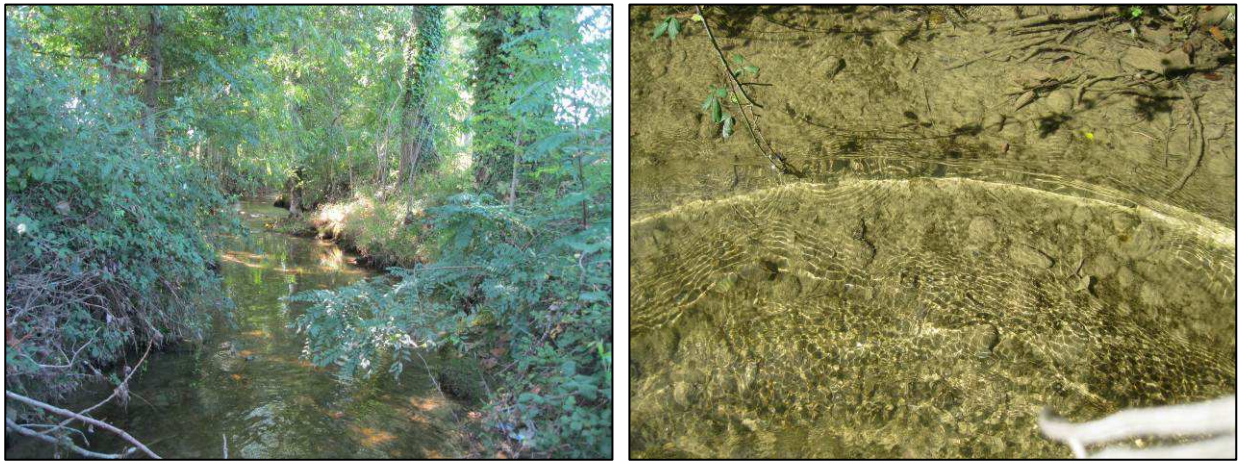
**Fig.29 :** Illustrations du profil général observé sur le tronçon considéré (image de gauche). Substrats rencontrés sur ce secteur de la Joyeuse. (Source : GREN, Septembre 2011).

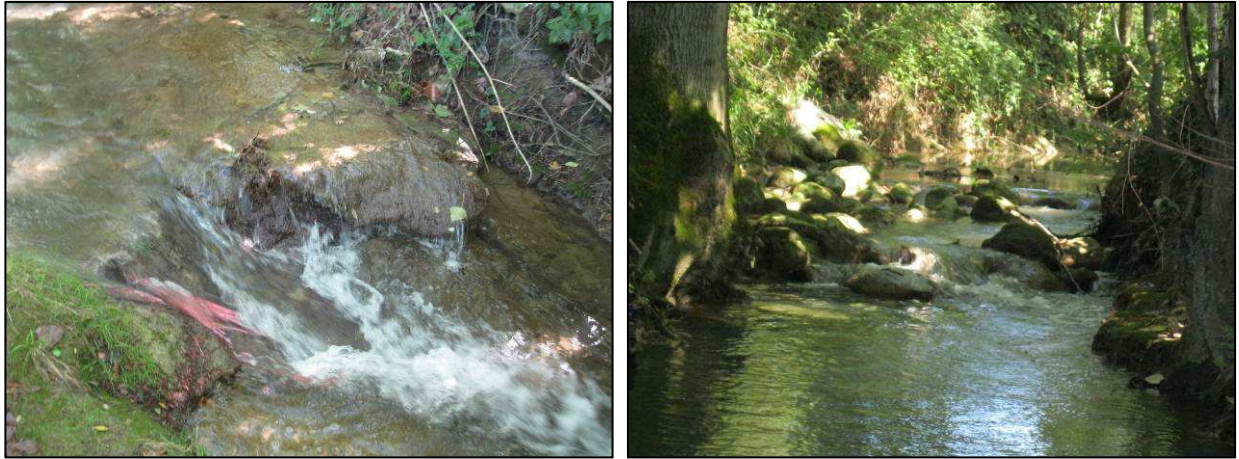
**Fig.30 :** Illustrations des seuils naturels franchissables existants sur le tronçon considéré. (*Source :* GREN, Septembre 2011).

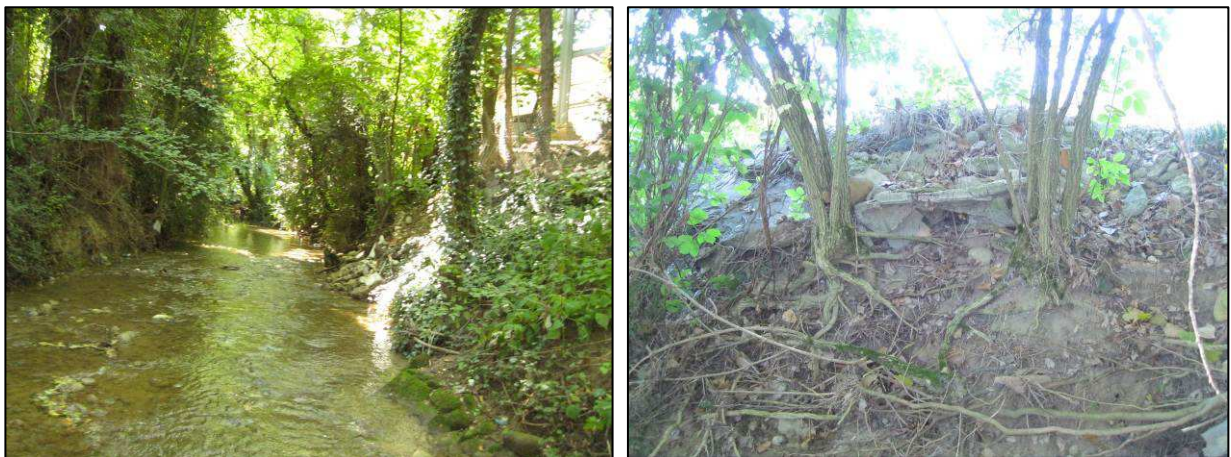
L'état global de la strate arborée est bon ; néanmoins quelques individus sont sénescents. L'ensemble est mature et dans un état sanitaire bon.

La ripisylve apporte un bon ombrage global, bénéfique à l'écosystème aquatique. La ripisylve est peu connectée au milieu aquatique à cause de la hauteur et de la verticalité des berges. Des habitats intéressants sont néanmoins liés ponctuellement aux systèmes racinaires.

**Fig.31 :** Illustrations des formations végétales rivulaires aux strates arbustives peu implantées. (*Source :* GREN, Septembre 2011).
