## Etude géomorphologique des rivières du bassin versant Joyeuse-Savasse-Chalon

PHASE 1 :  
DIAGNOSTIC  
GEOMORPHOLOGIQUE

Communauté d'Agglomération du Pays de Romans

Juillet 2012

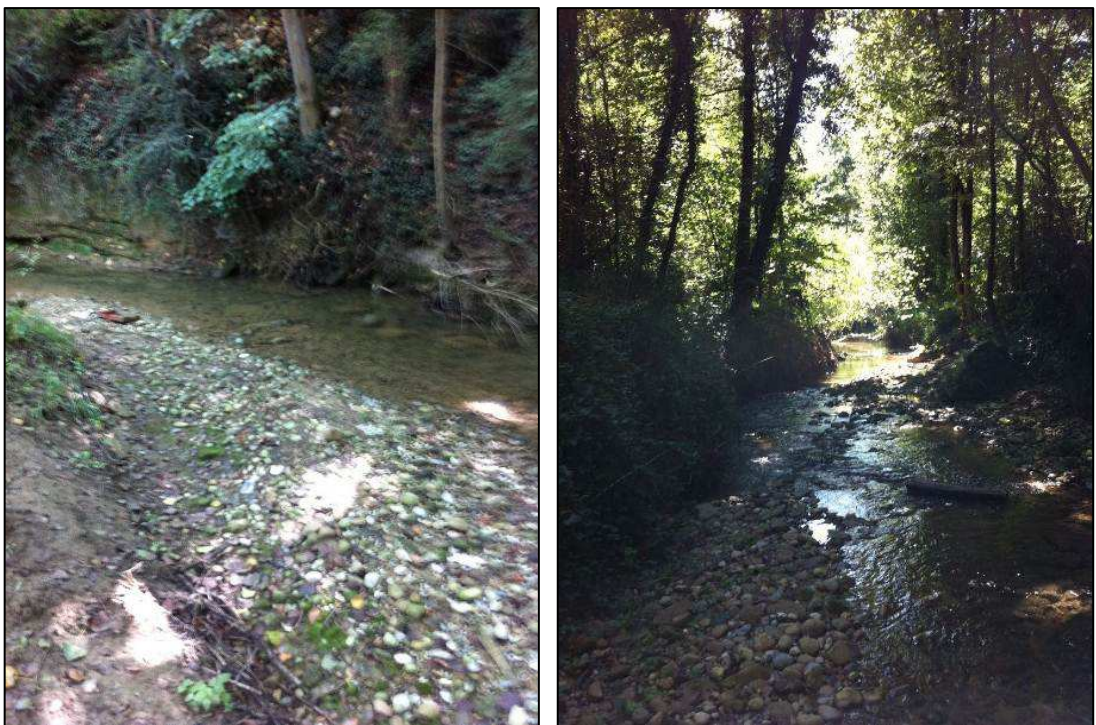
**Fig.32 :** Illustrations des bancs alternes observés sur la Joyeuse et faciès d'écoulement : alternance de radier/mouille. (Source : GREN, Septembre 2011).

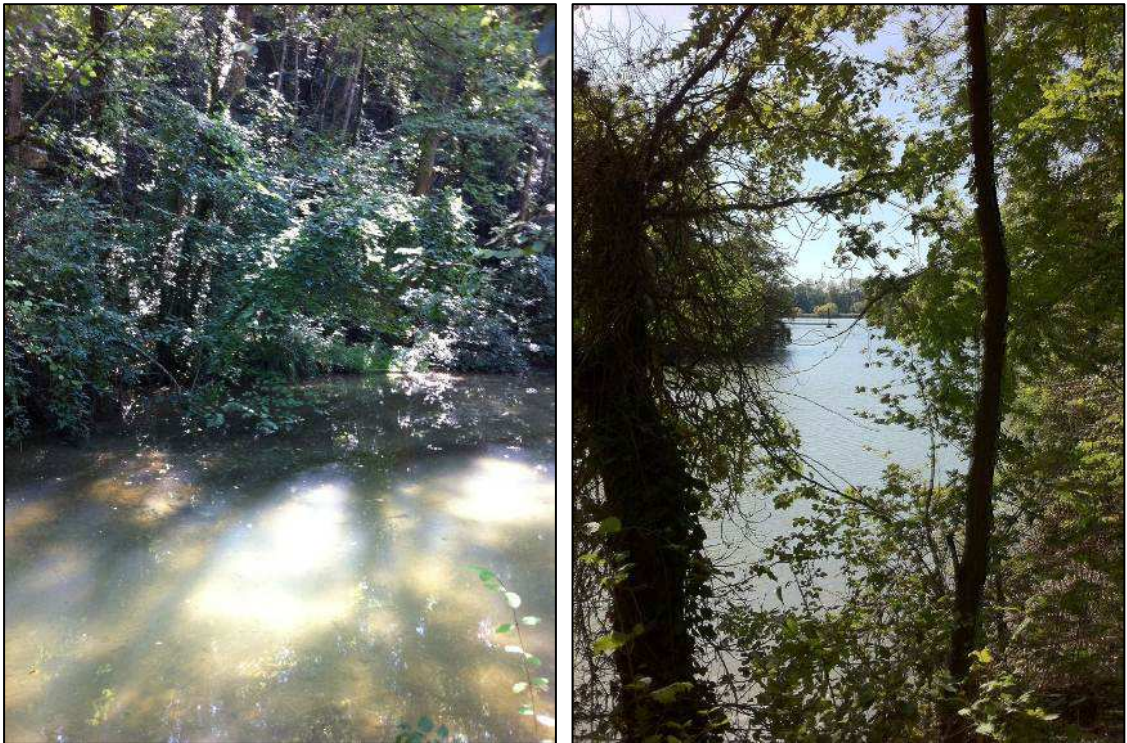
La partie inférieure correspond à la confluence marquée par l'influence de l'Isère. On passe progressivement à un faciès type plat lotique puis lentique profond où les processus sédimentaires sont prédominants. Le cours d'eau a tendance à s'exhausser dans la zone d'influence de l'Isère.

Enfin, de nombreux gués type « pas japonais » et quelques prélèvements perturbent le transit sédimentaire. L'influence anthropique et agricole est peu marquée sur ce secteur.

**Fig.33 :** Illustrations des faciès d'écoulement lentique au niveau de la confluence avec l'Isère. (Source : GREN, Septembre 2011).

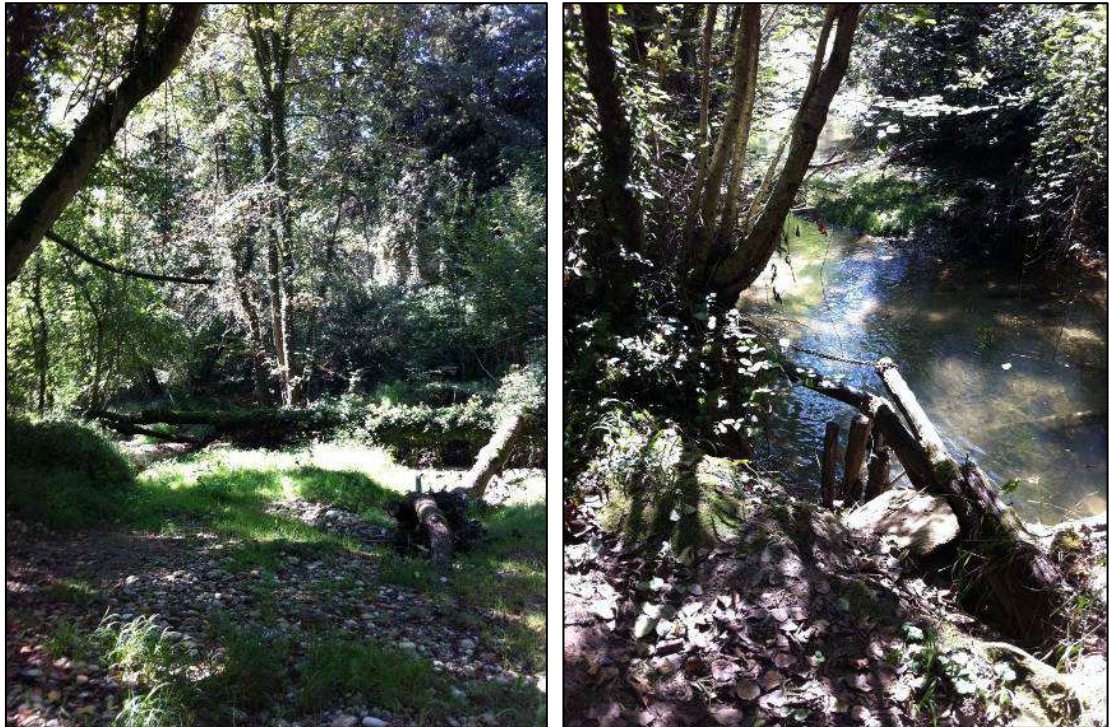
Dans la zone de confluence, le lit s'élargit et l'influence bénéfique de la ripisylve (sur l'ombrage en particulier) se réduit.

**Fig.34 :** Illustrations des formations végétales riveraines existantes sur le secteur. (Source : GREN, Septembre 2011).

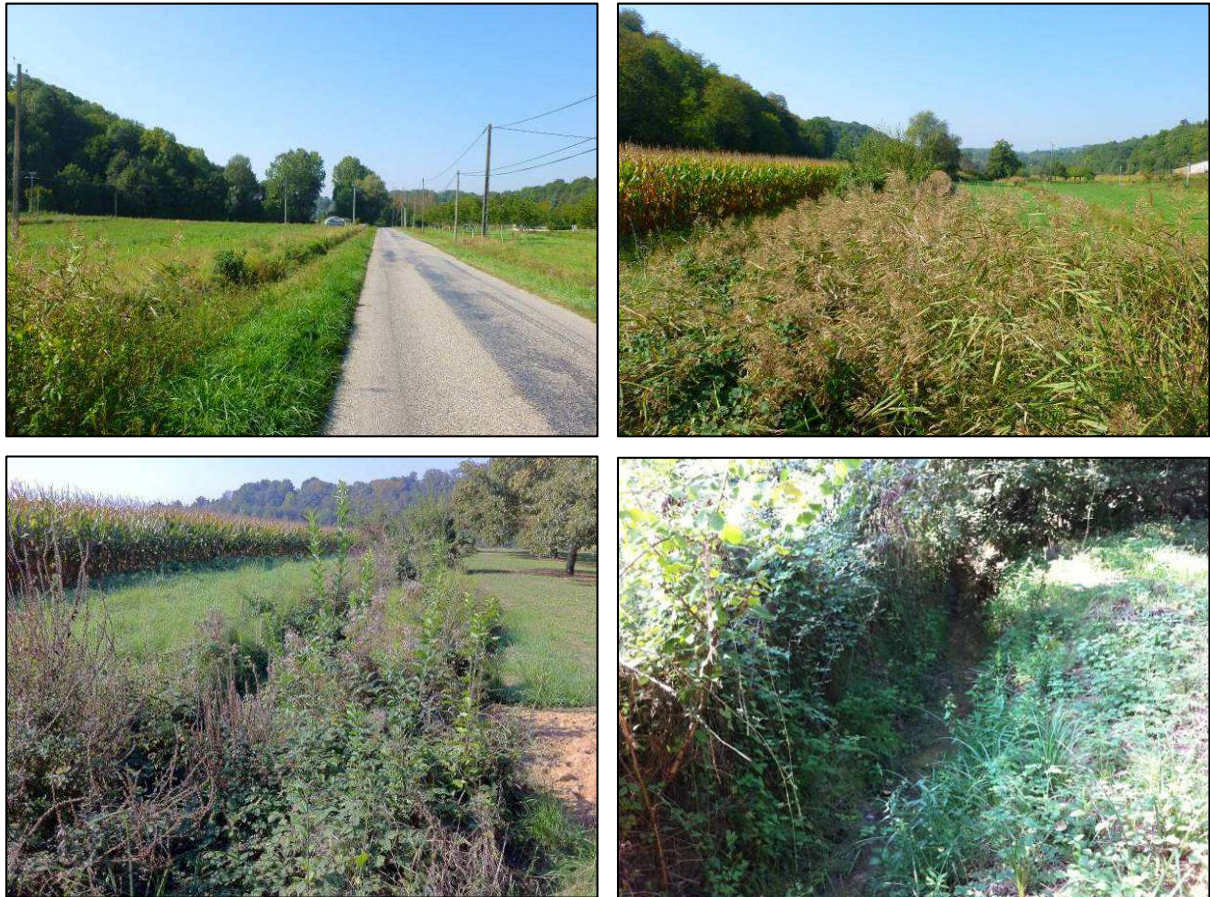
Le cours d'eau s'apparente davantage à un fossé agricole qu'à un cours d'eau en tant que tel. Ce dernier longe la route dans sa partie amont, puis continue son trajet à travers les exploitations agricoles. Le lit vif représente une largeur comprise entre 0,5 et 0,8 m pour une largeur de lit plein bord de 1 m. Le cours du Mardalon est rectiligne et les berges sub-verticales mais stable.

La ripisylve est faiblement représentée sur l'ensemble du linéaire, toutefois lorsqu'elle est présente, elle est relativement saine et diversifiée.

**Fig.35 :** Illustrations des formations végétales riveraines existantes sur l'ensemble du linéaire du Mardalon. Sur sa partie amont, le long de la route (image de gauche) puis au travers des exploitations agricoles (image de droite). (Source : GREN, Septembre 2011).

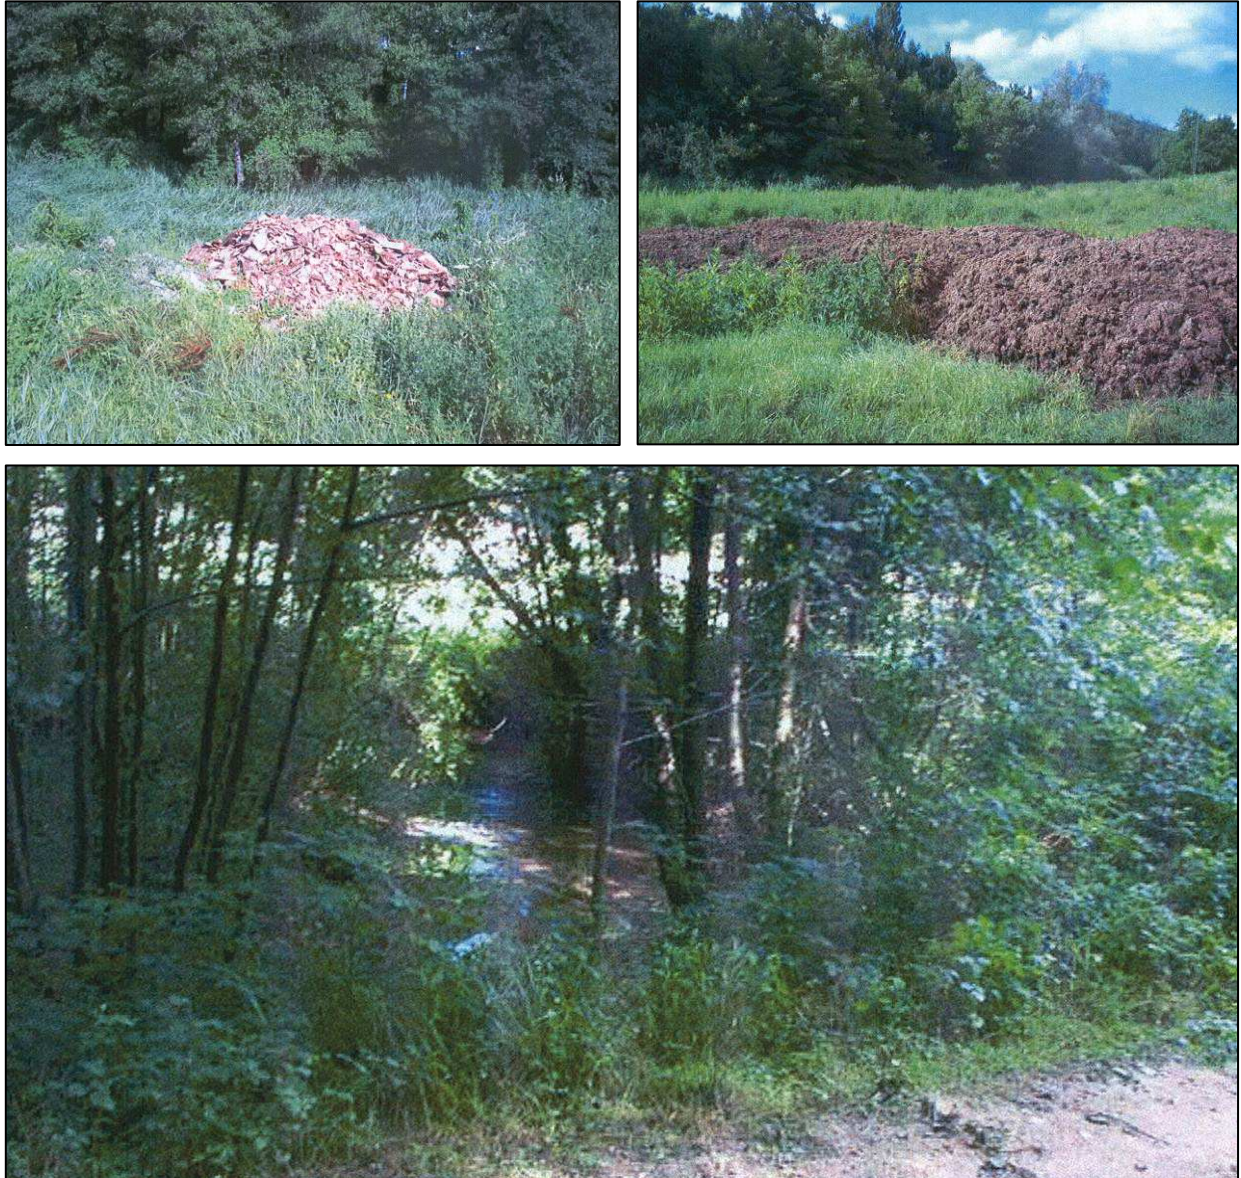
**Fig.36 :** Illustrations de l'extrémité amont du Meraldal : zone humide en cours de comblement par les propriétaires riverains (Source : CAPR).

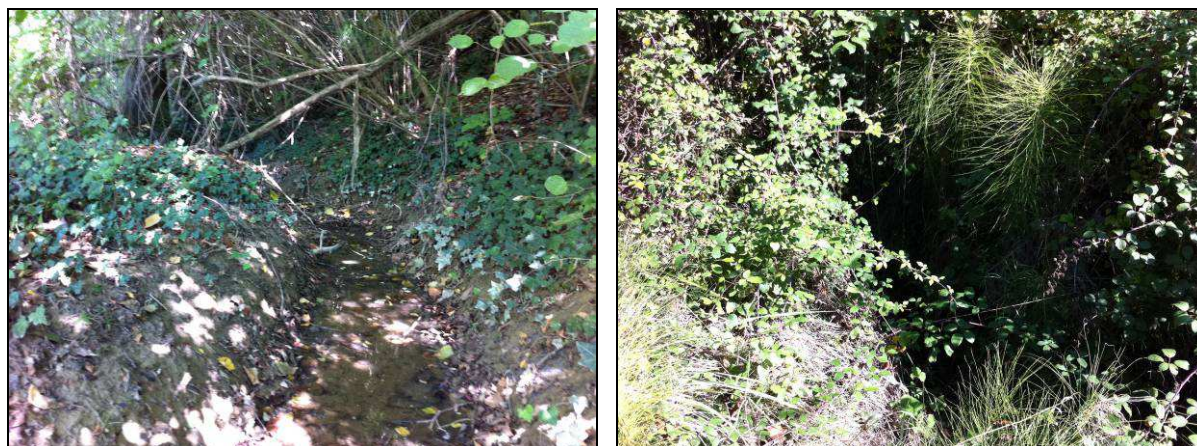
**Fig.37 :** Illustrations de la morphologie du lit de l'Aygala sur le tronçon considéré. (*Source :* GREN, Septembre 2011).

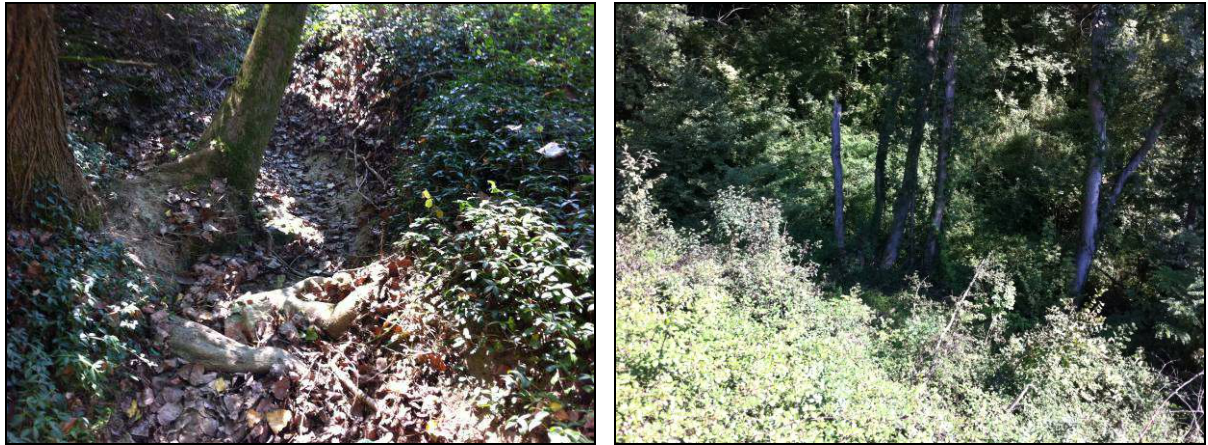
La ripisylve est composée de deux strates qui sont représentées par les espèces arbustives et arborées. Les boisements sont matures voir vieillissants, ayant tendance à obstruer le lit.

Le fond de lit est actuellement en cours de colonisation par les espèces ligneuses. La nature même des écoulements ainsi que leur intensité ne remanie que très peu le milieu favorisant l'implantation de végétaux dans le lit du cours d'eau ainsi que la maturation générale des formations végétales riveraines.

**Fig.38 :** Illustrations des formations végétales riveraines existantes sur le tronçon considéré. Essences ligneuses se développant dans le lit même du cours d'eau (aulne, frêne et charme). (*Source :* GREN, Septembre 2011).

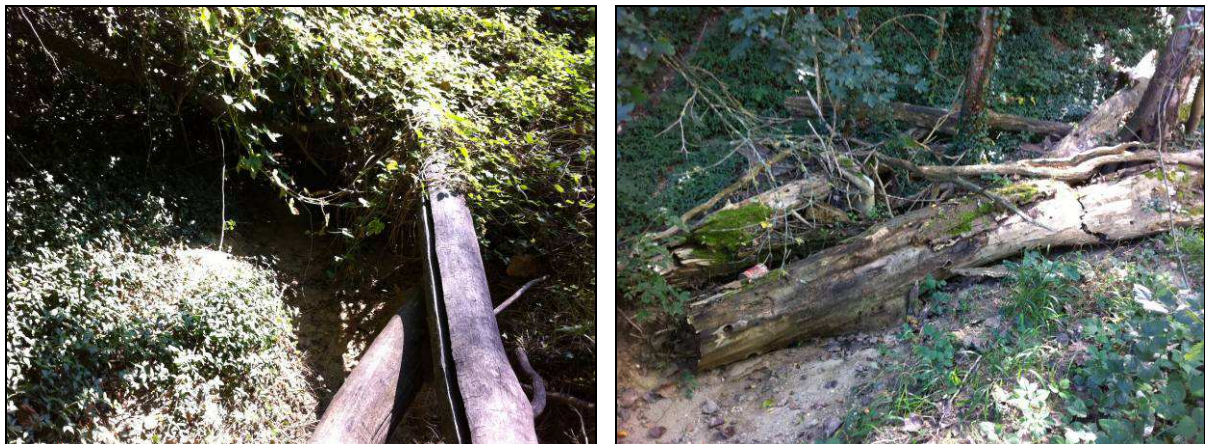
**Fig.39 :** Illustrations des embâcles mis en exergue lors des investigations de terrains. (*Source :* GREN, Septembre 2011).

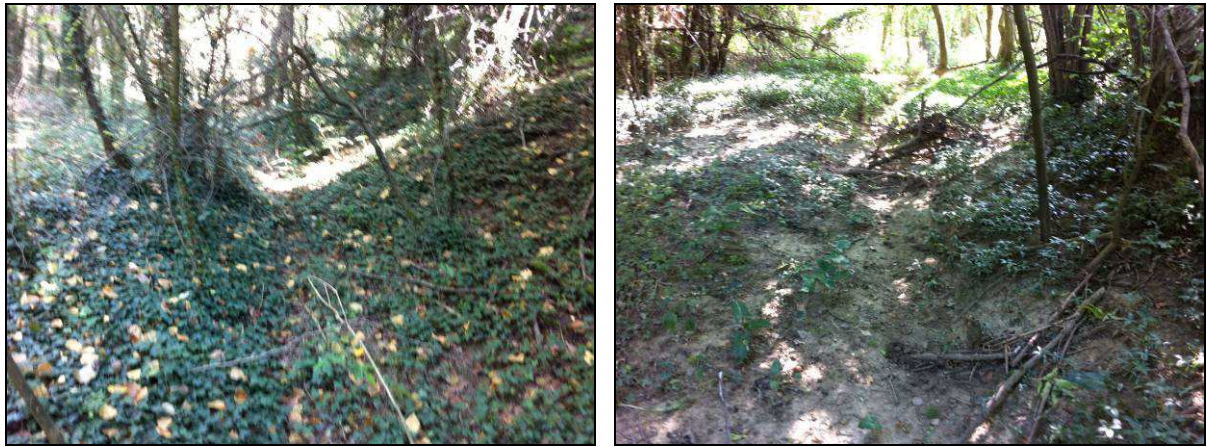
**Fig.40 :** Illustrations de la morphologie du lit de l'Aygala dans la traversée de ce secteur boisé. (Source : GREN, Septembre 2011).

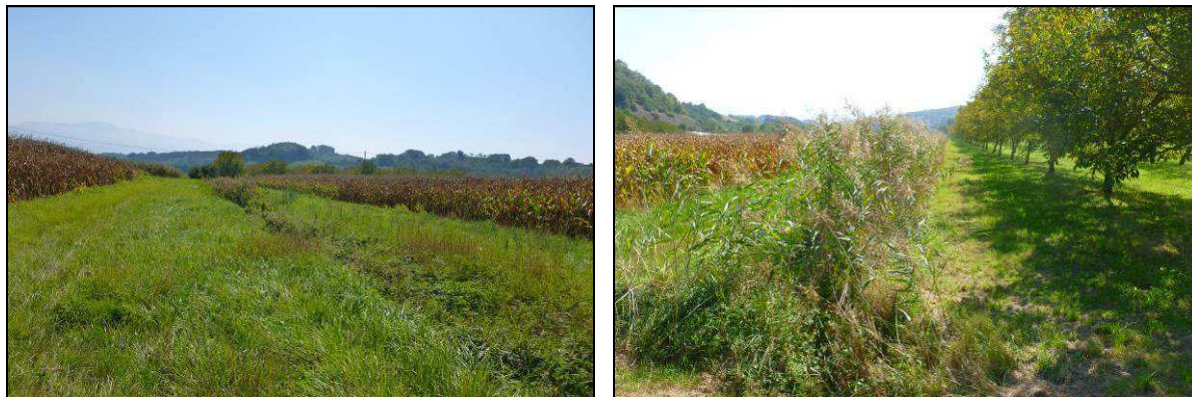
**Fig.41 :** Morphologie du cours d'eau sur son tronçon aval. Cours d'eau s'apparentant à un fossé agricole sinuant au travers des cultures de maïs. (Source : GREN, Septembre 2011).
