# Etude éco-morphologique et plan de gestion des bassins versants du Roubion, du Jabron et de la Riaille

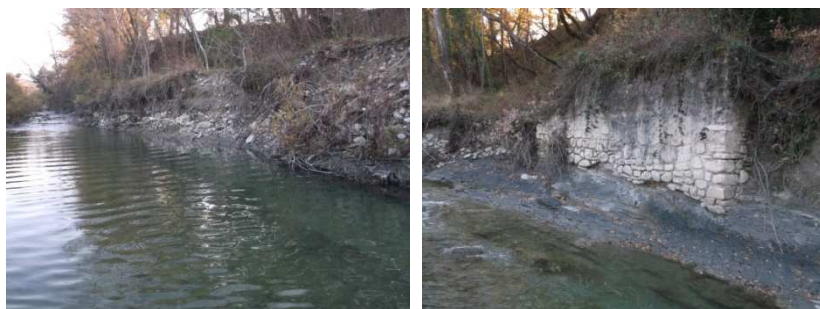
**Photographie 5**    Enfoncement du profil en long du Roubion supérieur à 1 m

Au-delà des quelques extractions recensées, les causes de l'enfoncement du lit peuvent être rattachées à celles mis en évidence par l'étude de F. Liébault *et al.* en 1998 (Evaluation des potentialités de recharge du Haut-Roubion), repris par la suite dans la thèse de N. Landon (1999), puis dans celle de F. Liébault en 2003, sur les tronçons directement en amont (cf. plus bas).

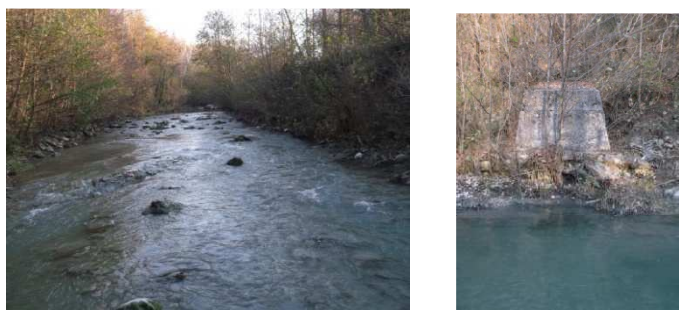
**Photographie 6**    Blocs exhumés et pavage : marque de l'enfoncement passé et du manque de fourniture sédimentaire

Les causes de cette évolution sont majoritairement imputables à l'évolution globale du bassin versant et dans une moindre mesure (comparativement aux tronçons aval) aux actions humaines. En effet, la végétalisation des versants et des bandes actives des cours d'eau du bassin depuis le 19<sup>ème</sup> siècle a entraîné une diminution importante de la fourniture sédimentaire en direction du Roubion (fourniture des versants et fourniture des affluents). La végétalisation des bandes actives, l'incision des lits et enfin la mise en place d'un pavage de fond ont eu pour résultat d'éteindre le transport de charge de fond sur le haut-bassin du Roubion.

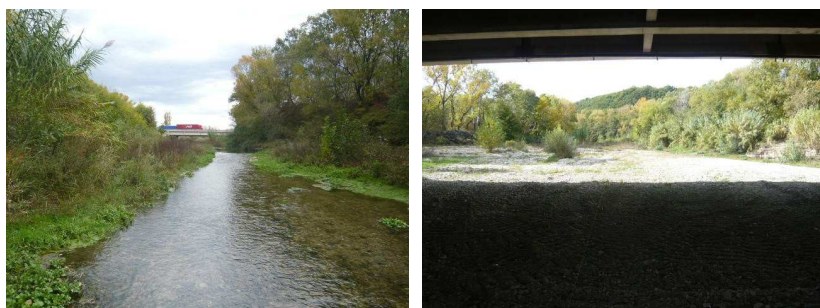
**Photographie 7** Tracé rectiligne en aval du pont de l'A7 - Entretien au droit de l'ouvrage

- C'est le cas de l'aval du Roubion entre le canal et l'amont de Montélimar (PK 4) où les atterrissements sont curés (entretien CNR et protection contre les inondations).
- Le seuil en aval de la prise d'eau du canal du Roubion a pour effet de concentrer le stockage des sédiments à l'amont et de favoriser les divagations. En revanche, on constate un déficit en aval sur 300 à 400 m.
- Plus en amont, on ne trouve que peu de sédiments en aval de l'A7 (sur 750 m) en raison du tracé dessiné dans les années 1960, (étroit et rectiligne ne permettant pas le stockage) et de la présence du seuil. Celui-ci a un fort impact sur le transit sédimentaire et permet de « rattraper » le niveau du profil de 1931. A noter également, les curages qui ont lieu au droit de l'ouvrage de l'A7.

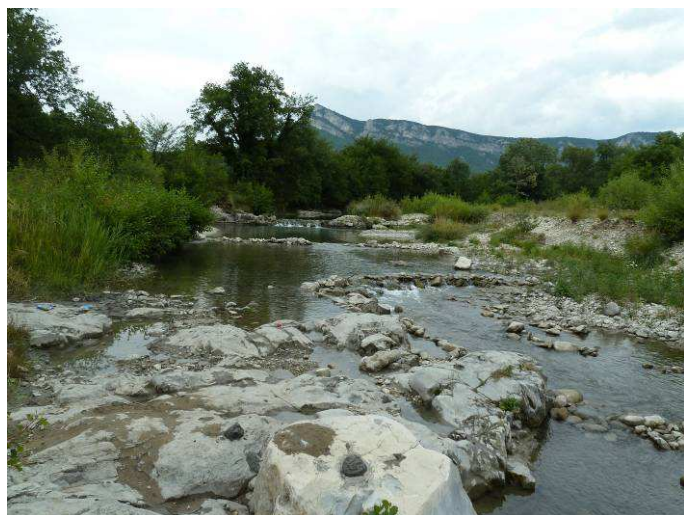
Le Roubion vu du pont Saint-Michel. Bonne alternance des faciès, avec une large mouille, succédant à des écoulements plus rapides.

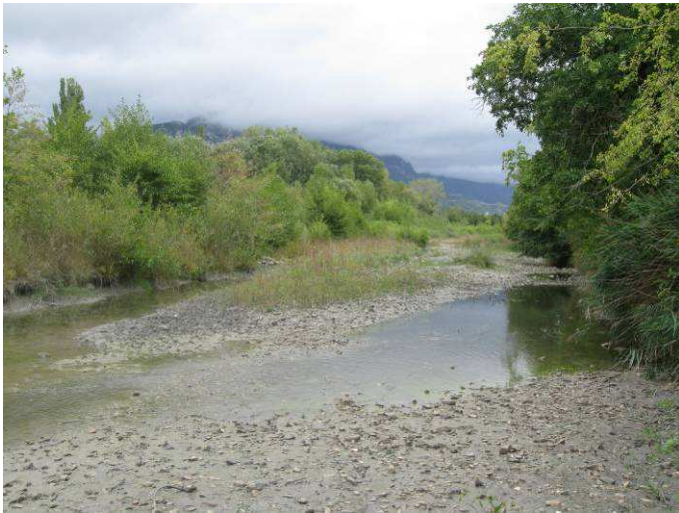
Le Roubion en voie d'assèchement dans les faciès peu profonds, en amont de la confluence avec la Vèbre.

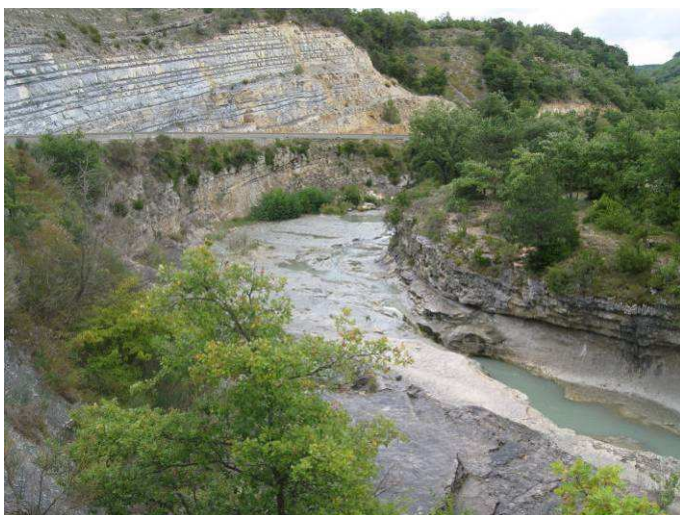
Verrou rocheux à l'amont de la confluence avec l'Eyzarette. Ce secteur est franchissable en hautes eaux.

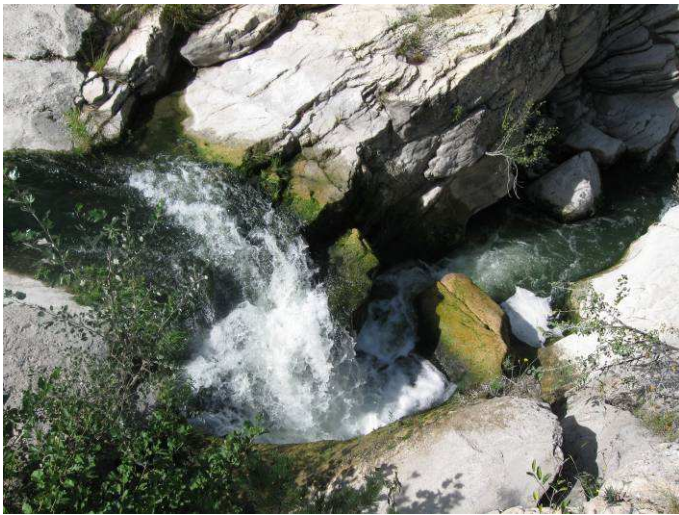
Le verrou de Souspierre constitue une rupture biologique pour les poissons entre l'aval et l'amont du bassin versant du Jabron.

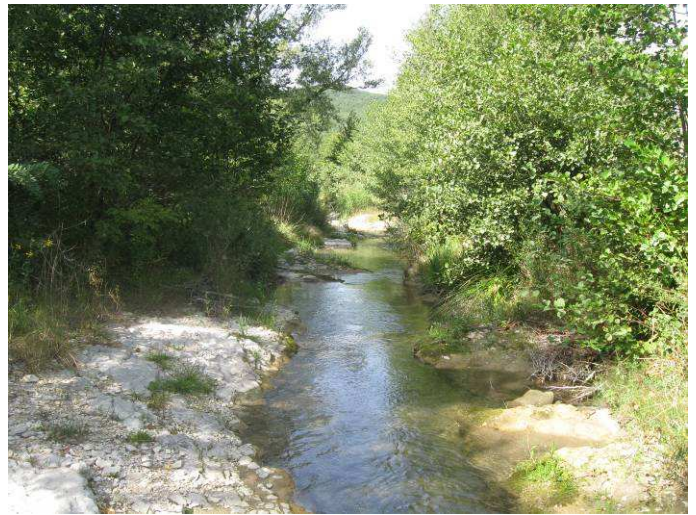
Affleurements de dalle rocheuse. Ce type de substrat pénalise l'attractivité du milieu.

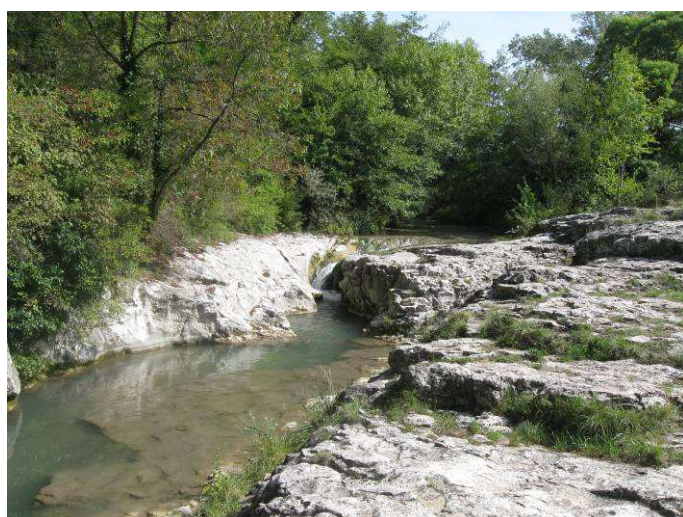
Seuil naturel à Gougne. Obstacle franchissable en période de hautes eaux

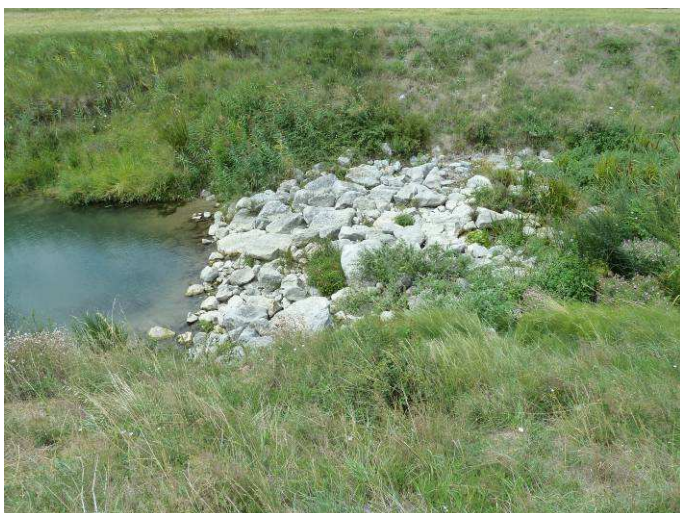
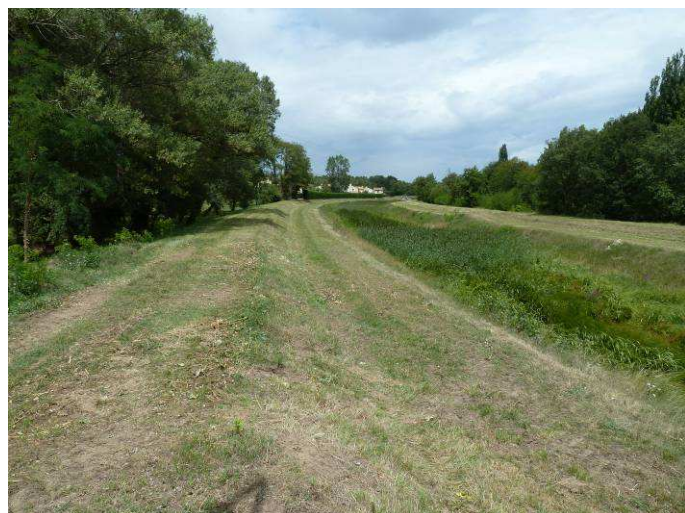
A l'amont du remous du Rhône, les écoulements réduits serpentent dans les hélophytes sur des substrats de graviers. La connexion avec le Rhône est toujours assurée à ce niveau.

Rupture de la connexion avec le Rhône au niveau des seuils situés à proximité du poste EDF de Châteauneuf-du-Rhône.
