Commune de Seez

LE RECLUS

GESTION VIS-A-VIS DU RISQUE D'INONDATION ET DE LA RESTAURATION DES FONCTIONNALITES MILIEUX AQUATIQUES

ETUDE PRELIMINAIRE, ANALYSE DE DIFFERENTES SOLUTIONS POSSIBLES

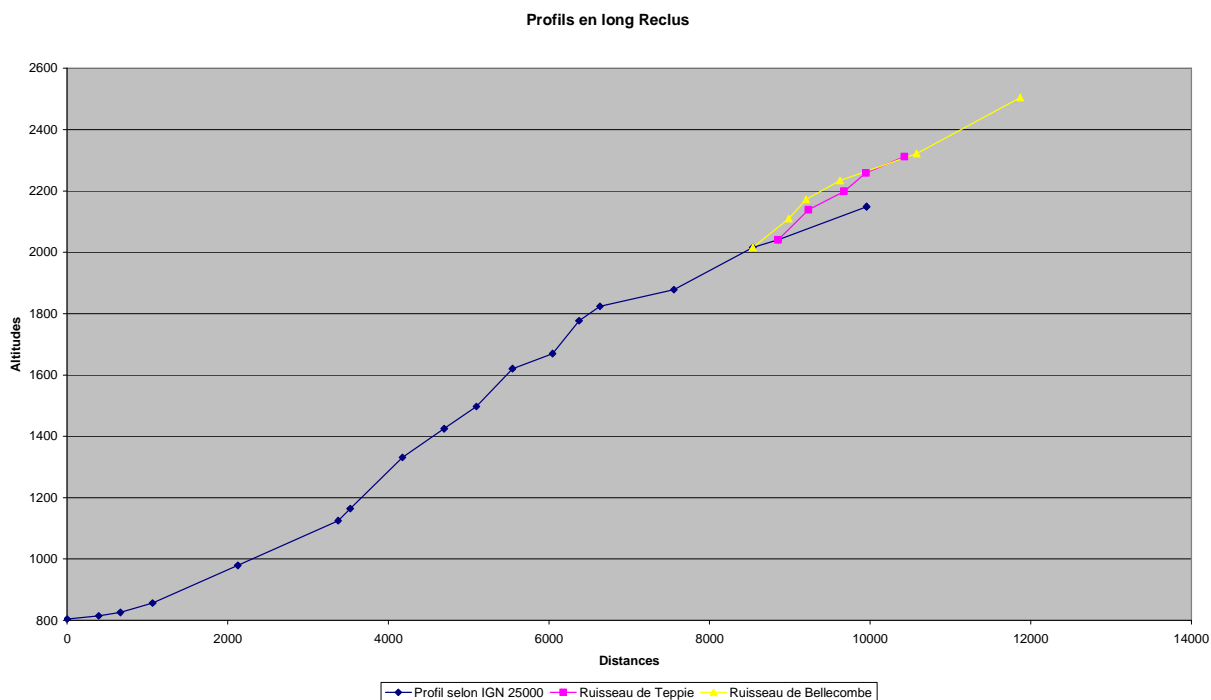
Figure 2 Profil en long général du cours d'eau

Ce torrent se forme réellement vers 2000 mètres d'altitude après la confluence avec le ruisseau de « Teppie » sur la rive droite et celui de « Bellecombe » en rive gauche.

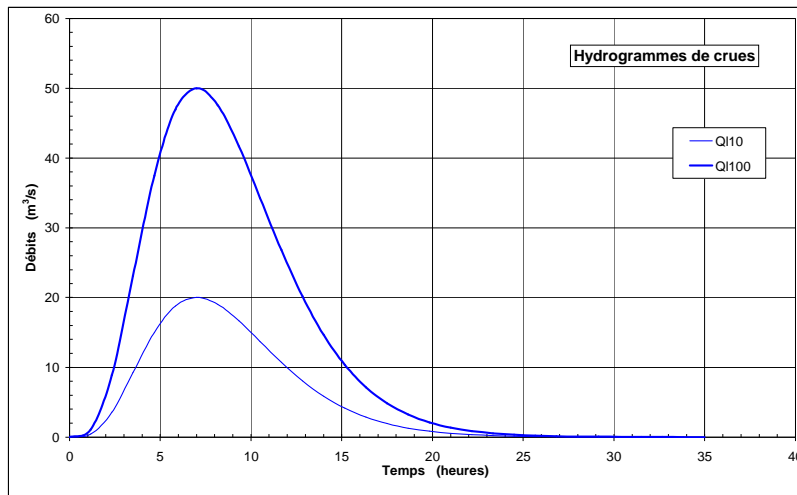
Figure 7 Hydrogramme liquide

On retiendra donc l'hydrogramme suivant :

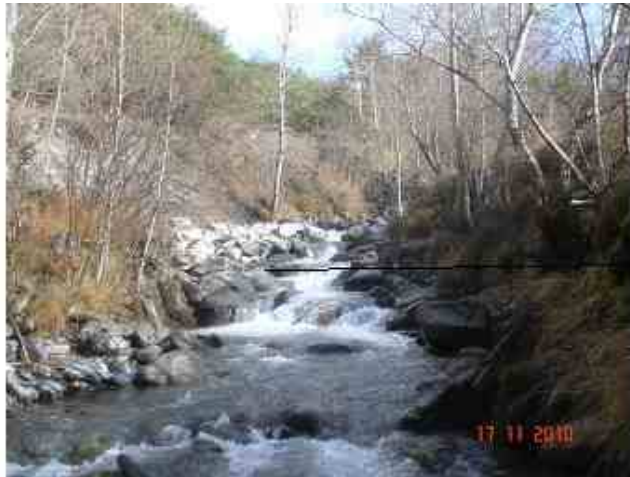
Photo 1 Pavage du lit dû à l'intense activité torrentielle passée

Tas de blocs résultant de l'arrêt d'un front de lave torrentielle

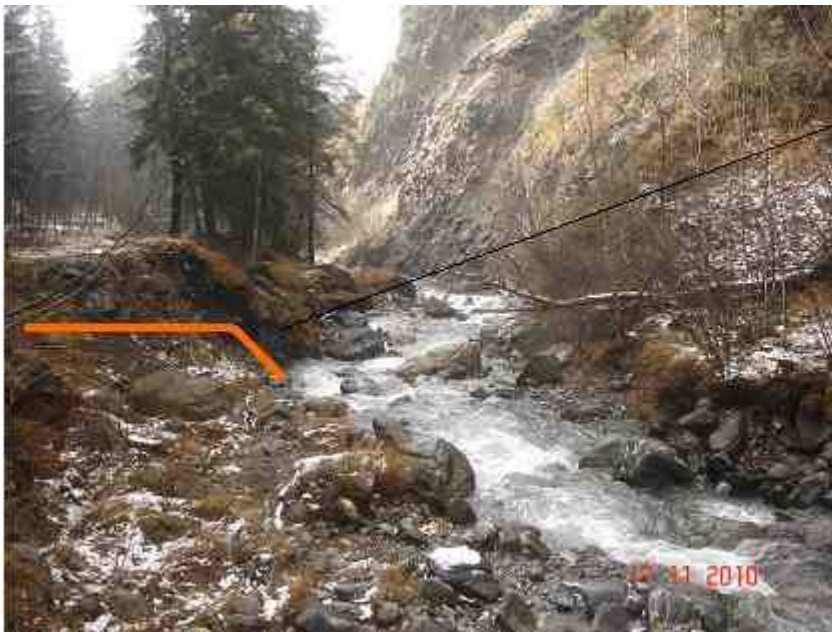
Photo 2 Le Reclus vers la cote 1000 m.

Abaissement possible des berges pour pouvoir favoriser le dépôt de laves

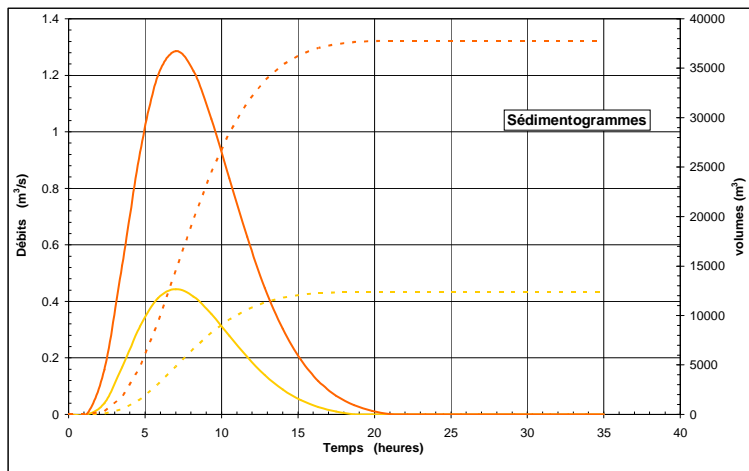
Figure 8 Sédimentogramme pour une crue centennale avec transport solide de près de 40 000 m³ au niveau de la rupture de pente

*En traits gras, débits liquides
en Q10 et Q100, en pointillés,
débits solides en Q10 et Q100*

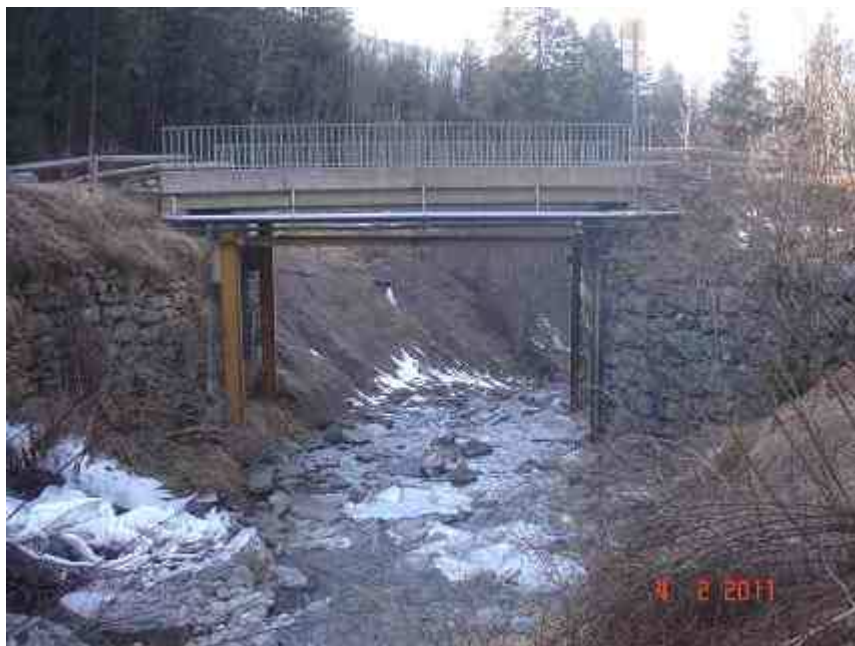
Photo 7 Le pont de la route de St Germain

Il s'agit d'un ouvrage récent, totalement rénové après la crue de 1996. Il a une section d'environ 48 m² (largeur de 8 m et hauteur sous poutre de 6 m). Il paraît bien dimensionné et capable de résister à une grosse crue. De toute manière, une éventuelle destruction n'aurait pas de conséquence en aval.

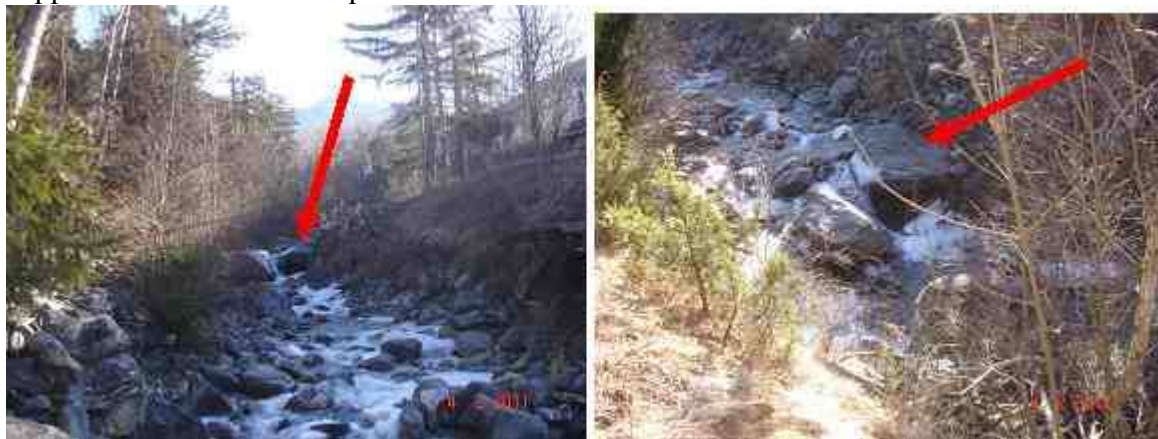
Photo 8 Photo 9 Le seuil naturel en blocs

Ce lotissement assez récent se situe en rive gauche du torrent et juste en amont du pont de la RD 1090. Ici le lit a une largeur d'environ 8 mètres et il est très encaissé par rapport aux bâtiments. Le risque d'atteinte de ceux-ci nous semble extrêmement faible et seulement lié à un très gros dépôt de lave juste en amont du pont. Sachant que ces dépôts solides sont favorisés par des diminutions de pentes en long, pour diminuer ce risque déjà très faible, il est possible de supprimer le seuil naturel qui rehausse le niveau du fond d'environ 1.50 m à ce niveau.

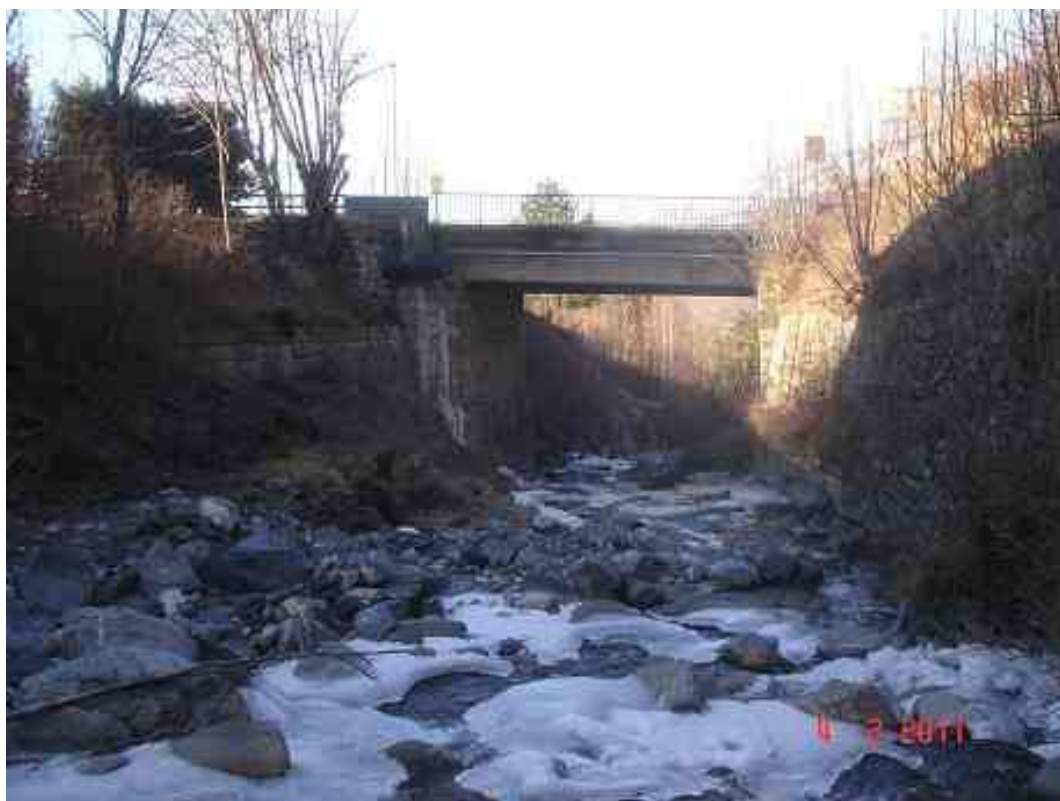
Photo 10 Le pont de la RD 1090

Il est dimensionné pour permettre le passage d'une crue très largement supérieure à un phénomène centennal. En effet sa section de près de 100 m² (8 m de largeur pour 6 de hauteur) est très largement dimensionnée.

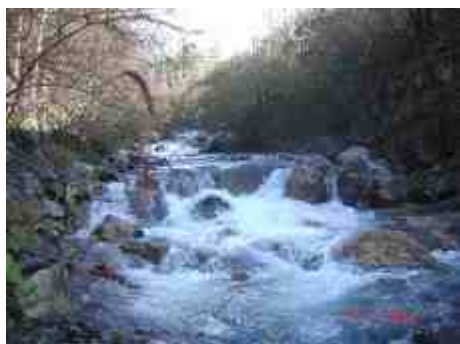
Photo 11 Un seuil du chenal

De nombreuses constructions se sont installées très près du torrent. Elles pourraient subir quelques désordres en cas de déstabilisation d'une partie des protections de berges. Pour les constructions futures, Il sera donc nécessaire de garder une bande inconstructible d'au moins 10 mètres par rapport aux berges du Reclus.

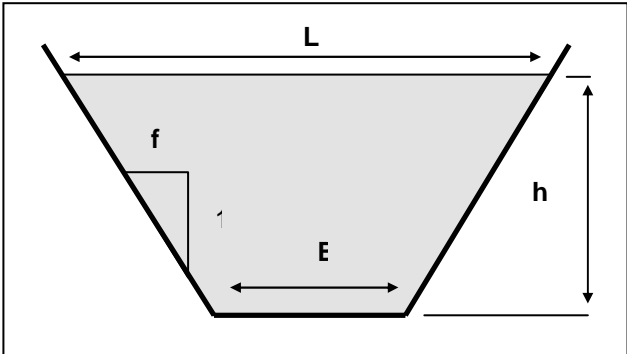
COURS D'EAU :	Reclus

PROFIL :	Sous pont CD	
K :	20	
B :	8.40 m	
f :	1.10	
i :	0.026 m/m

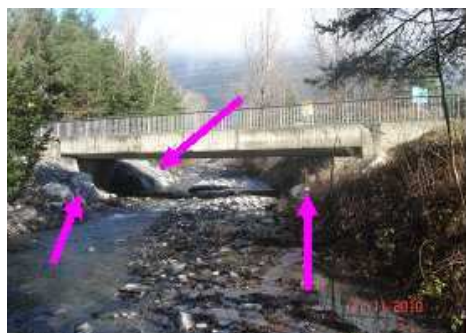
Cette photo montre des blocs et matériaux divers en pied de piles qui limitent la capacité de l'ouvrage

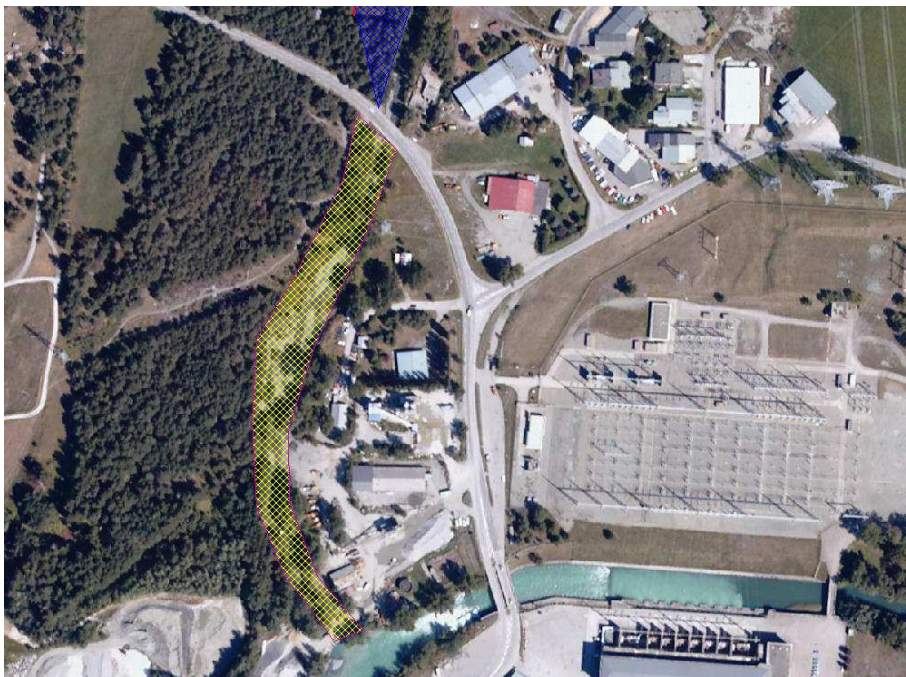
Photo 14 Le recalibrage du lit majeur à l'aval de la route départementale

En effet, du fait de la largeur du lit, les écoulements habituels pourraient largement méandrer dans un lit majeur pour partie restauré ce qui permettrait une forte diversification du milieu.

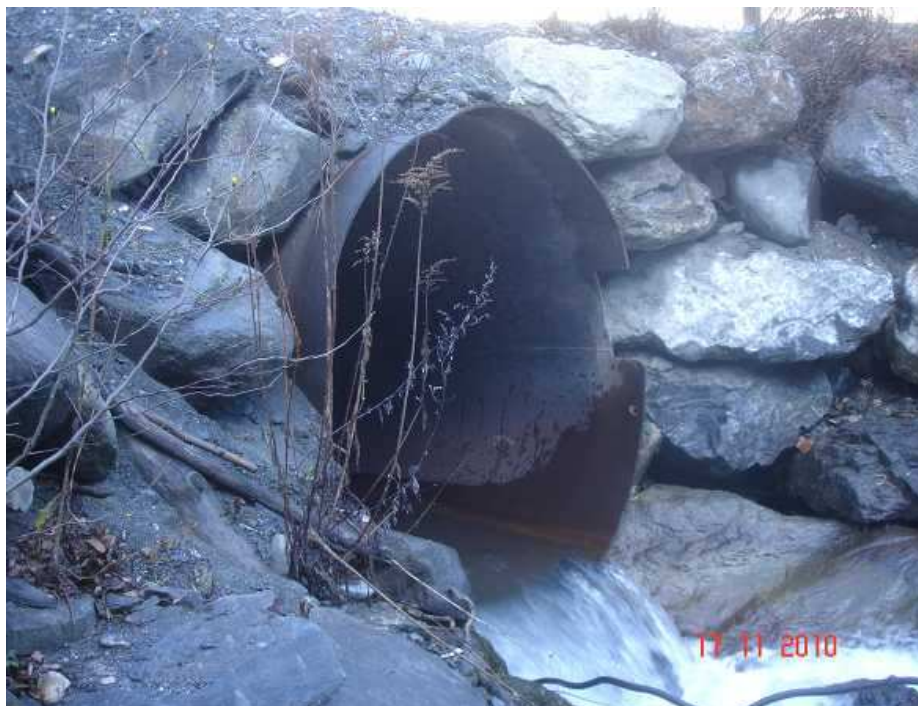
Photo 15 L'ouvrage avec sa buse

Enfin, juste au niveau du confluent avec l'Isère, il existe un franchissement du torrent constitué d'une buse de fort diamètre (\varnothing 2000). L'effet de cet ouvrage est probablement important en favorisant une sédimentation en amont lors des grosses eaux.

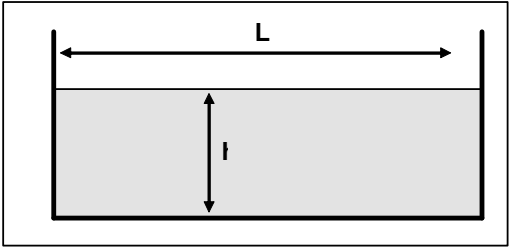
COURS D'EAU : Chenal Reclus		
PROFIL : Pont RD 119 dépôt 1.50 m		
K : 20		
L : 13.00 m		
i : 0.027 m/m

ECOULEMENT UNIFORME	ECOULEMENT CRITIQUE
hauteur : h	1.20 m	1.17 m
charge : H	1.76 m	1.76 m
vitesse : V	3.5 m/s	3.4 m/s
surface : S	14.95 m²	15.27 m²
Froude : Fr	1.03	1.00
Débit : Q	51.7 m³/s

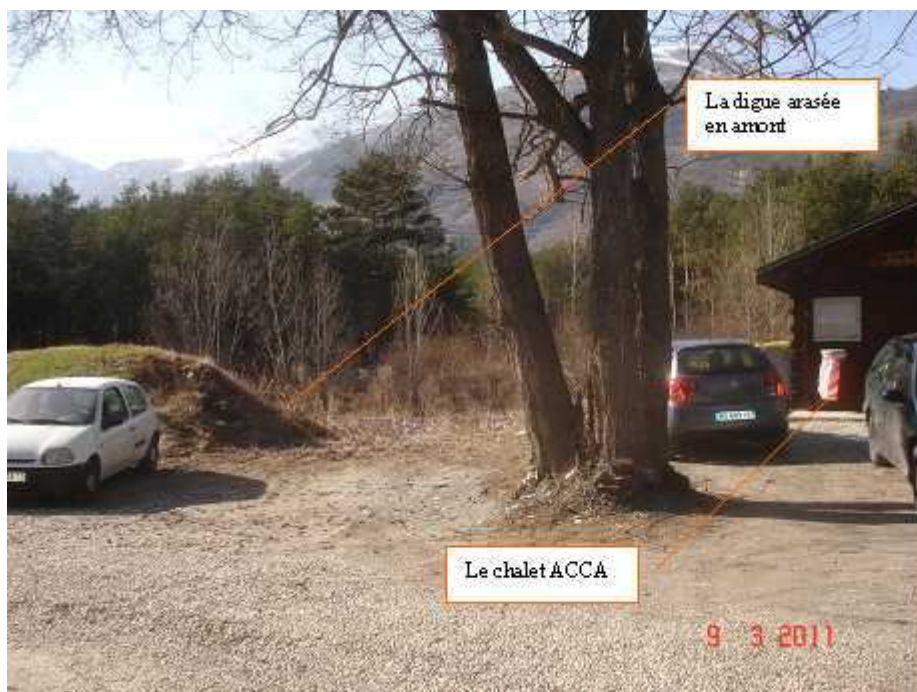
Photo 16 Le bord du Reclus en amont du garage

Notons que les enjeux (garage automobile) de la rive gauche sont protégés par une levée de terre d'environ 1.50 à 2.00 mètres, mais qu'au niveau de ce profil, cette levée de terre a été arasée pour permettre l'implantation d'un chalet pour l'ACCA !!

Cette marge est faible mais théoriquement suffisante, sachant qu'un dépôt de 1 m représente environ 9800 m³ et ne pourra être occasionné que par une très forte crue. Un nouveau débit de pointe de 50 m³ sur un lit engravé de 1 mètre qui se présenterait rapidement après le premier évènement ne pourrait que résulter d'un épisode d'un temps de retour largement supérieur au siècle ou d'une absence d'entretien sur le moyen terme. Compte tenu des incertitudes sur la répartition des dépôts en crue dans le lit, le risque de débordement à ce niveau est toutefois considéré comme possible.

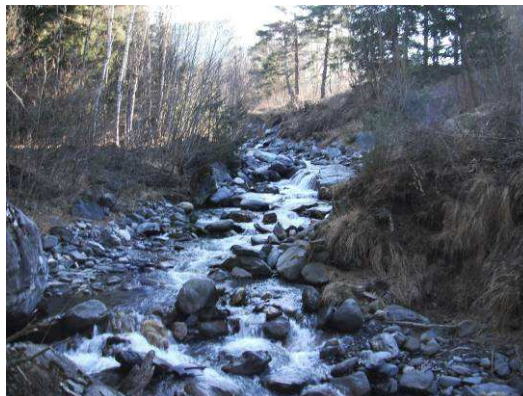
Les vitesses d'écoulement comme les hauteurs d'eau sont très diversifiées. Les hauteurs maximales sont voisines de 0,8 m (profondeur moyenne d'environ 0,3 m) et les vitesses maximales sont, au niveau des pincements, supérieures à 1,5 m/s (vitesse moyenne d'environ 0,6 m/s).

La ripisylve est abondante en sommet de berge mais ne participe pas directement à la qualité de l'habitat dans la mesure où les pieds de berge sont uniquement constitués de blocs.

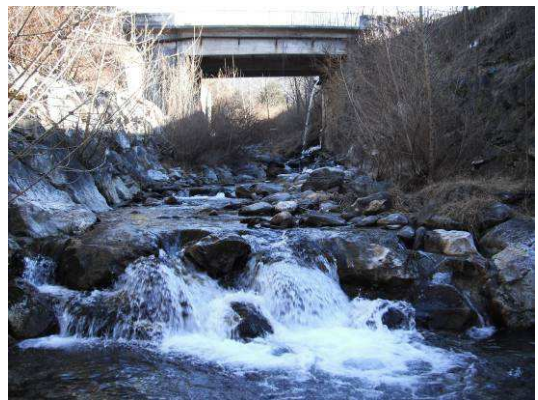
En effet, le principal facteur de cet état est lié à l'artificialisation généralisée du lit : berges protégées par des enrochements continus, disparition des blocs métriques et plurimétriques du lit mouillé, stabilisation du lit par des seuils.

Il en résulte une homogénéisation des écoulements et de la granulométrie qui déterminent alors des conditions d'habitat moins favorables principalement pour les stades alevins et adultes de la Truite fario. A cela s'ajoute le fait que pratiquement tous les seuils existants constituent des obstacles à la circulation piscicole et donc à la continuité écologique.

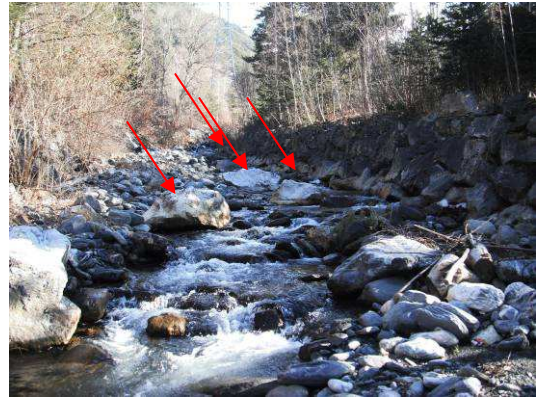
La plupart de ces blocs sont actuellement hors d'eau et participent peu à la diversification des écoulements. Cependant, ils permettent de concentrer l'écoulement contre l'enrochement de la rive gauche et compensent ainsi leur taille et placement inadéquats.

Deux secteurs présentent ainsi des aménagements piscicoles ce qui permet de développer un faciès de type rapides/fosses particulièrement favorable aux adultes en raison d'une hauteur d'eau moyenne plus importante. Ces deux secteurs se positionnent sur des zones ponctuelles où la pente du cours d'eau est sensiblement plus faible.

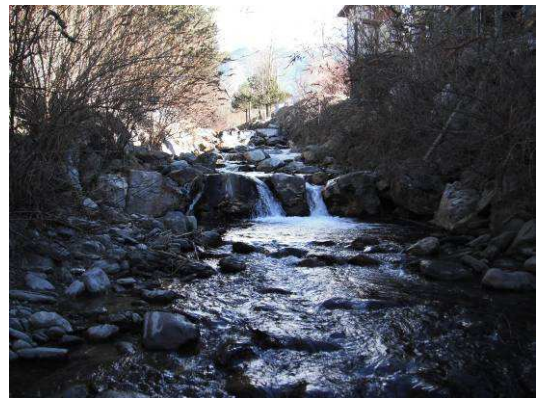
Le dernier secteur aménagé précède une singularité hydraulique dans la mesure où sur un linéaire relativement faible la pente augmente significativement et le lit majeur entre les berges enrochées perd environ deux mètres de largeur.

De plus, sur 50 m environ sont présents quatre seuils dont trois sont infranchissables en conditions normales. Ils préfigurent le changement de la pente du lit qui s'instaure par la suite ainsi que la disparition des protections sur la rive droite.

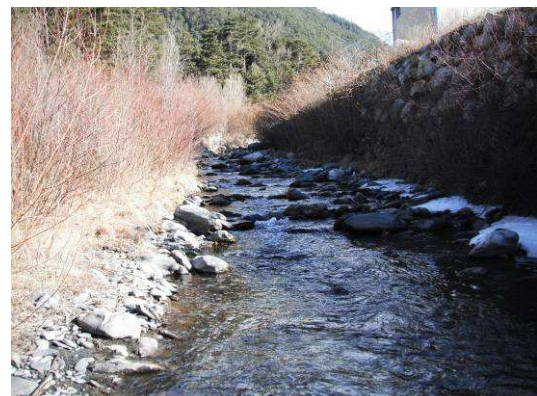
Sur cette partie du Reclus le faciès de type rapides/fosses présente une qualité d'habitat moins élevée que celui présent sur les secteurs aménagés plus en amont. Cet état de fait résulte d'un étalement plus important de la lame d'eau, entre 4 et 5 m, car latéralement le lit est moins contraint et les blocs présents de taille moins importante.

Les hauteurs d'eau sont donc plus faibles et plus pénalisantes pour le stade adulte. Par contre, l'association étalement du lit et blocs permet au tri granulométrique de s'effectuer d'où la présence de frayères potentielles.

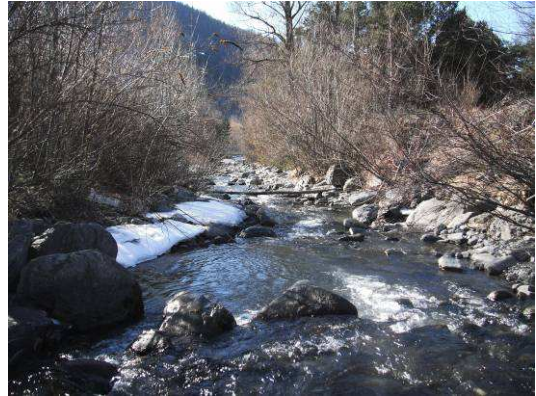
Sur la partie aval l'augmentation de la pente et la présence de blocs dans un lit latéralement plus contraint permettent l'installation d'un faciès rapides. Celui-ci bénéficie d'un lit mineur plus étroit, compris entre 1,5 et 3 m, que sur le faciès précédent ce qui compense largement, en termes de qualité d'habitat piscicole, un nombre de fosses moins important.

Ces conditions d'écoulement diversifiées sont favorables aux différents stades de développement de la truite fario mais disparaissent à l'approche du pont de la RD 119 en raison de la diminution de la pente et aussi probablement parce que les blocs ont été retirés du lit pour favoriser l'écoulement au niveau de l'ouvrage.

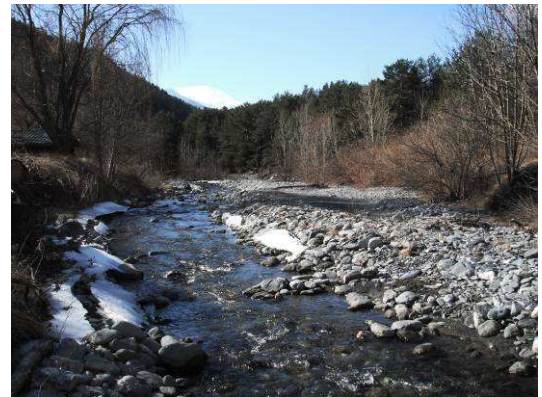
Avec ce dernier et la réduction de la pente les conditions d'écoulements et donc d'habitat piscicole évoluent avec une réduction importante de la diversité granulométrique. Globalement, cela se traduit par une hauteur d'eau moyenne plus faible qu'en amont du pont et surtout la disparition complète des blocs.

L'étalement de la lame d'eau en particulier sur les radiers et l'absence de caches (les gros blocs ont disparus) comme de hauteurs d'eau suffisantes pour les adultes sont des contraintes sur la qualité de l'habitat piscicole de la truite fario en particulier pour le stade adulte. Néanmoins cette situation peut être considérée

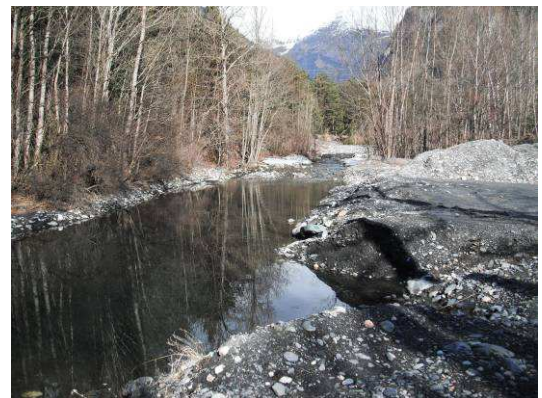
Mais cette situation normale s'interrompt brutalement avec la présence d'une zone de curage puis de deux obstacles artificiels très problématiques pour la circulation piscicole dont un seuil et un ouvrage de franchissement du Reclus.

Contrairement aux différents seuils présents sur la zone amont celui présent en amont du confluent ne semble avoir aucun rôle hydraulique dans la protection des biens et des personnes. Son rôle semble se borner à la diminution locale de la pente du cours d'eau permettant d'augmenter l'efficacité du piège à graviers situé à son amont.

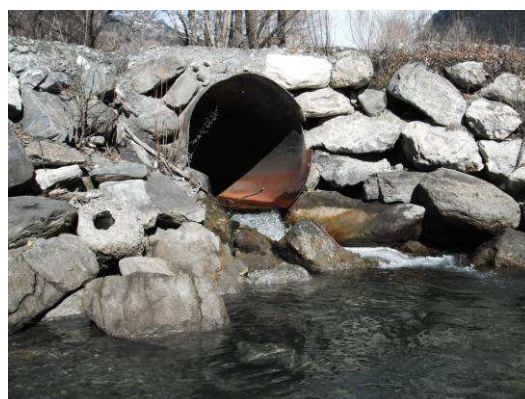
Pour la truite la situation est sensiblement identique. L'accès de l'espèce au Reclus est sérieusement entravé dès le confluent. Cependant, le blocage des poissons ne doit pas être total car lorsque le niveau de la retenue est haut et que le débit du Reclus est suffisamment bas pour limiter l'augmentation des vitesses dans la buse il est possible que certains individus arrivent à franchir ce point dur, d'où la justification de la classe 4.

Néanmoins, la conjonction de ces paramètres avec, en plus, la période de reproduction rend peu crédible la possibilité d'un accès régulier et la présence de l'obstacle suivant à moins de 80 m en amont du confluent ne facilite pas l'accès à la seule zone actuellement colonisable depuis l'Isère.

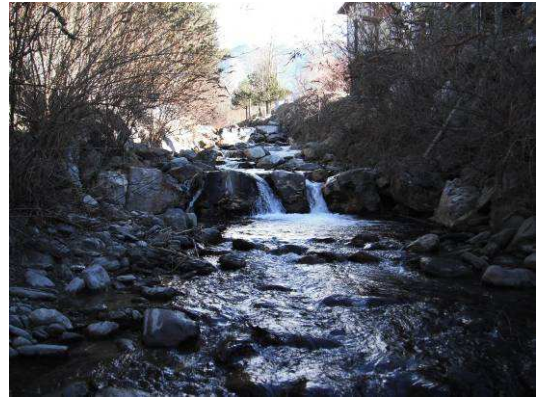
A partir du seuil 4 et jusqu'au seuil 15 se développe un secteur vraiment problématique à la circulation piscicole puisque sur les douze seuils présents cinq sont en classe 5 et 2 en classe 4 pour la truite. Ce cumul est rédhibitoire et cela d'autant plus que sur le linéaire concerné d'environ 361 m cela représente en moyenne un seuil de classe 4 ou 5 tous les 52 ml environ.

En amont du seuil 15 les conditions de la continuité écologique s'améliorent puisque sur les quatre seuils présents jusqu'au pont de la RD 1090 seuls deux en classe 3 posent des difficultés et cela sur 46 ml environ.

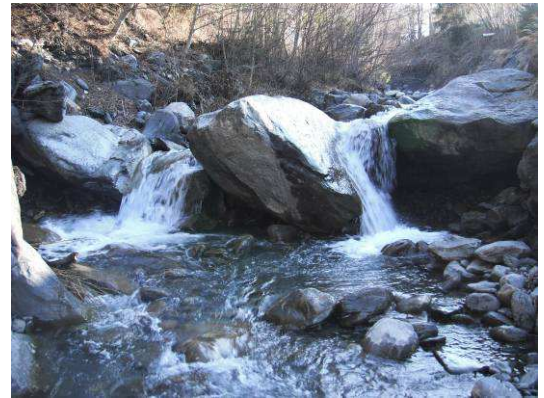
Au-delà du pont de la RD 1090 le Reclus retrouve un lit et des berges naturelles et donc toutes ses potentialités en termes d'habitats comme de frayères. Néanmoins, une ride transversale de blocs s'est formée à 115 m en amont du seuil 19 et constitue un obstacle naturel totalement infranchissable (classe 5).

Cette ride bloque donc totalement l'accès à la zone amont du Reclus.

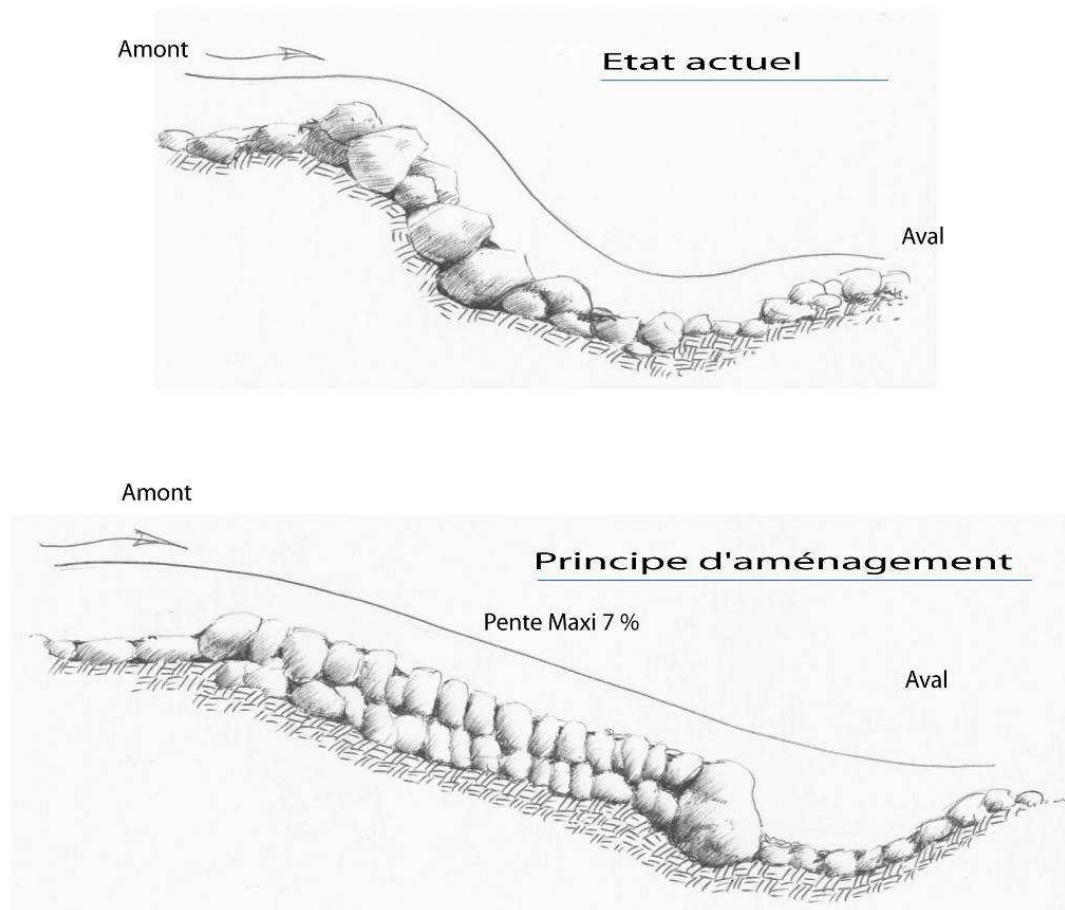
Figure 12 : Principe d'adaptation du coursier d'un seuil à la circulation piscicole.

Entre 7 et 10 % on avoisine les capacités maximales de la truite fario ce qui entrainerait sur une si courte distance et compte tenu du nombre de coursiers à aménager un épuisement des poissons et donc des difficultés de franchissement supplémentaires. De plus, l'adaptation de certains des coursiers avec une pente maximale de 7 % conduirait à la mise en place de rampes en enrochements jointifs sur lesquelles les poissons n'auraient pratiquement aucune possibilité de repos. Or, les recommandations en vigueur, pour assurer une franchissabilité dans de bonnes conditions, conduisent à ne pas réaliser pour la truite fario, de coursier en enrochements jointifs d'une longueur maximale supérieure à 10 m ce qui pour un certain nombre de seuils en raison de la pente recommandée (7%) et de la pente du lit à rattrapée ne sera pas possible.
