## **2. DIAGNOSTIC ETAT INITIAL**

### **2.1. DIAGNOSTIC GÉOMORPHOLOGIQUE**

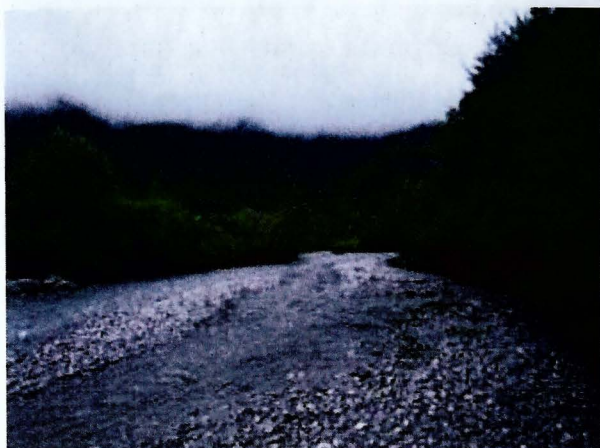
*Photo 1 : Banc actif*

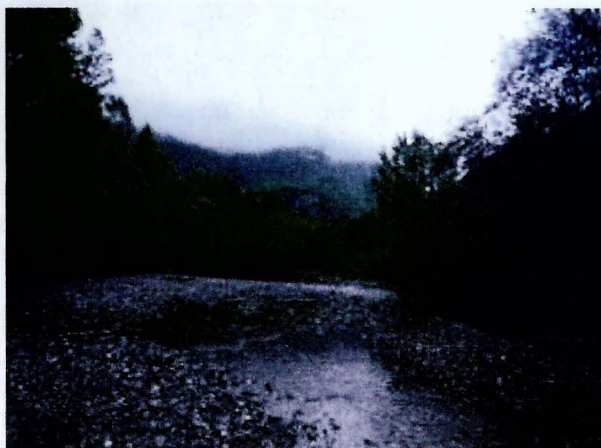
*Photo 2: Atterrissement actifs*

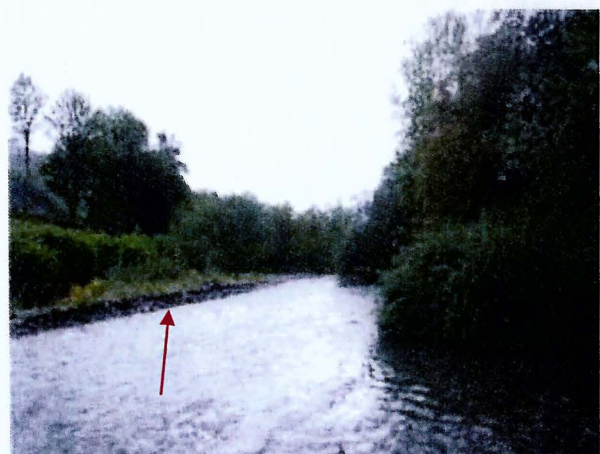
*Photo 3 : Reprise des matériaux sur un banc*

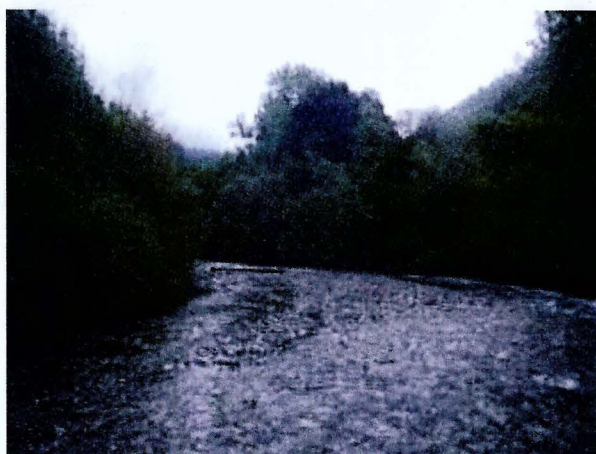
*Photo 4 : Banc en cours de formation*

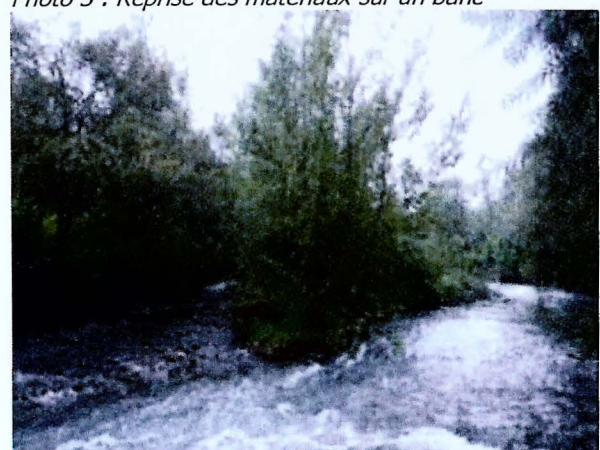
*Photo 5 : Banc en cours de végétalisation*

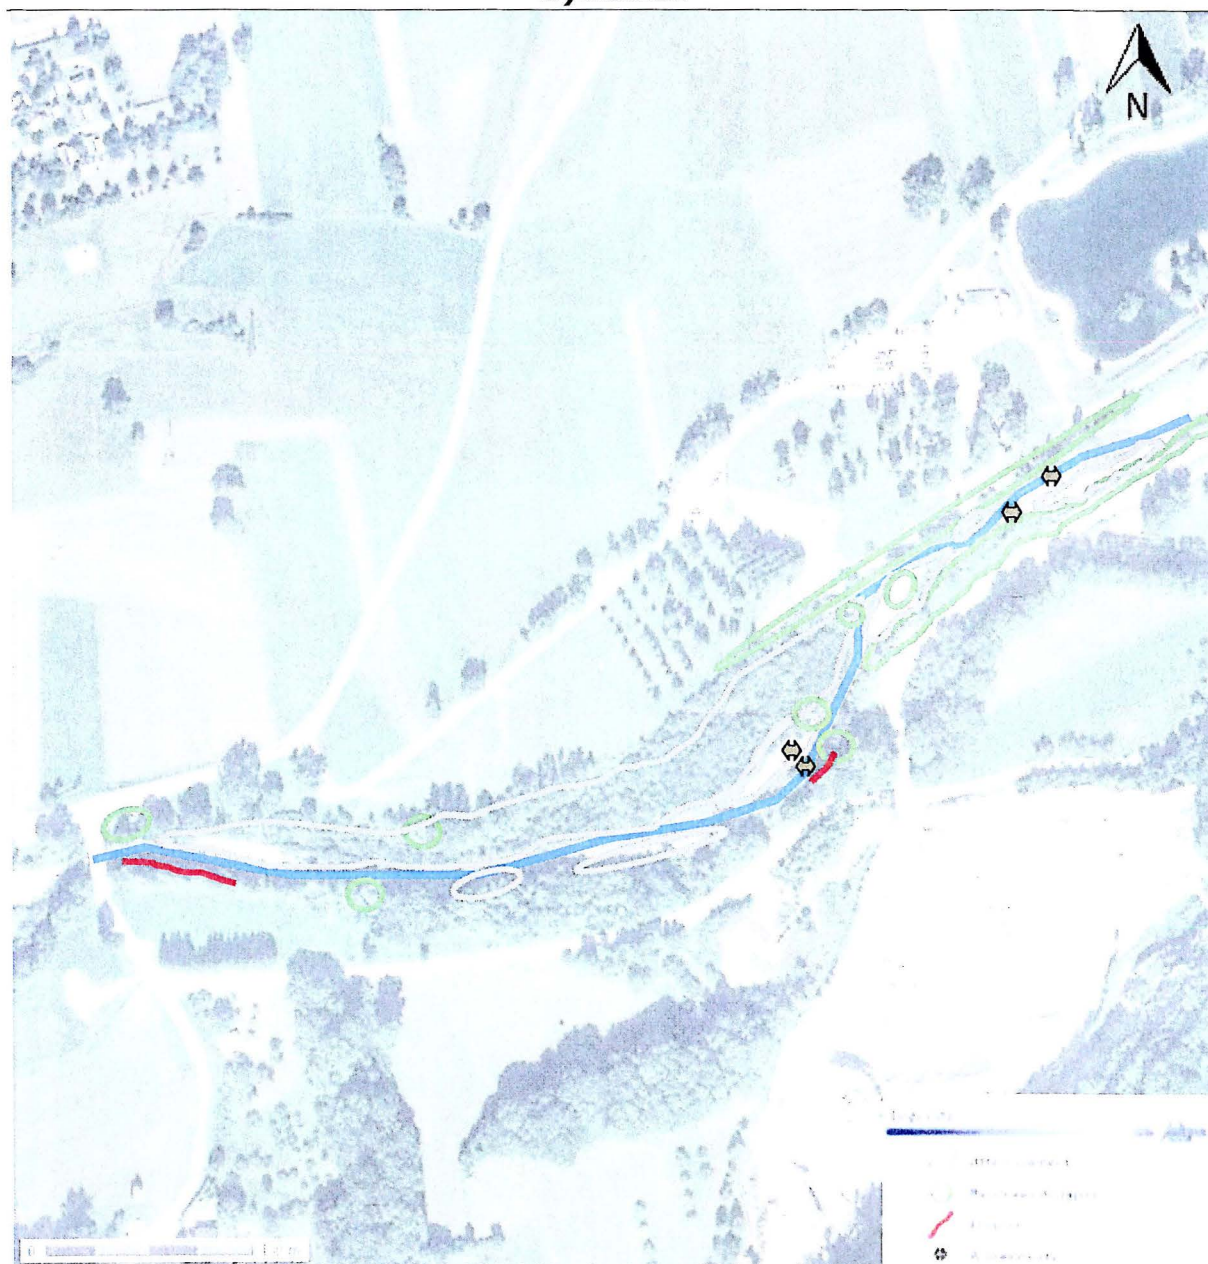
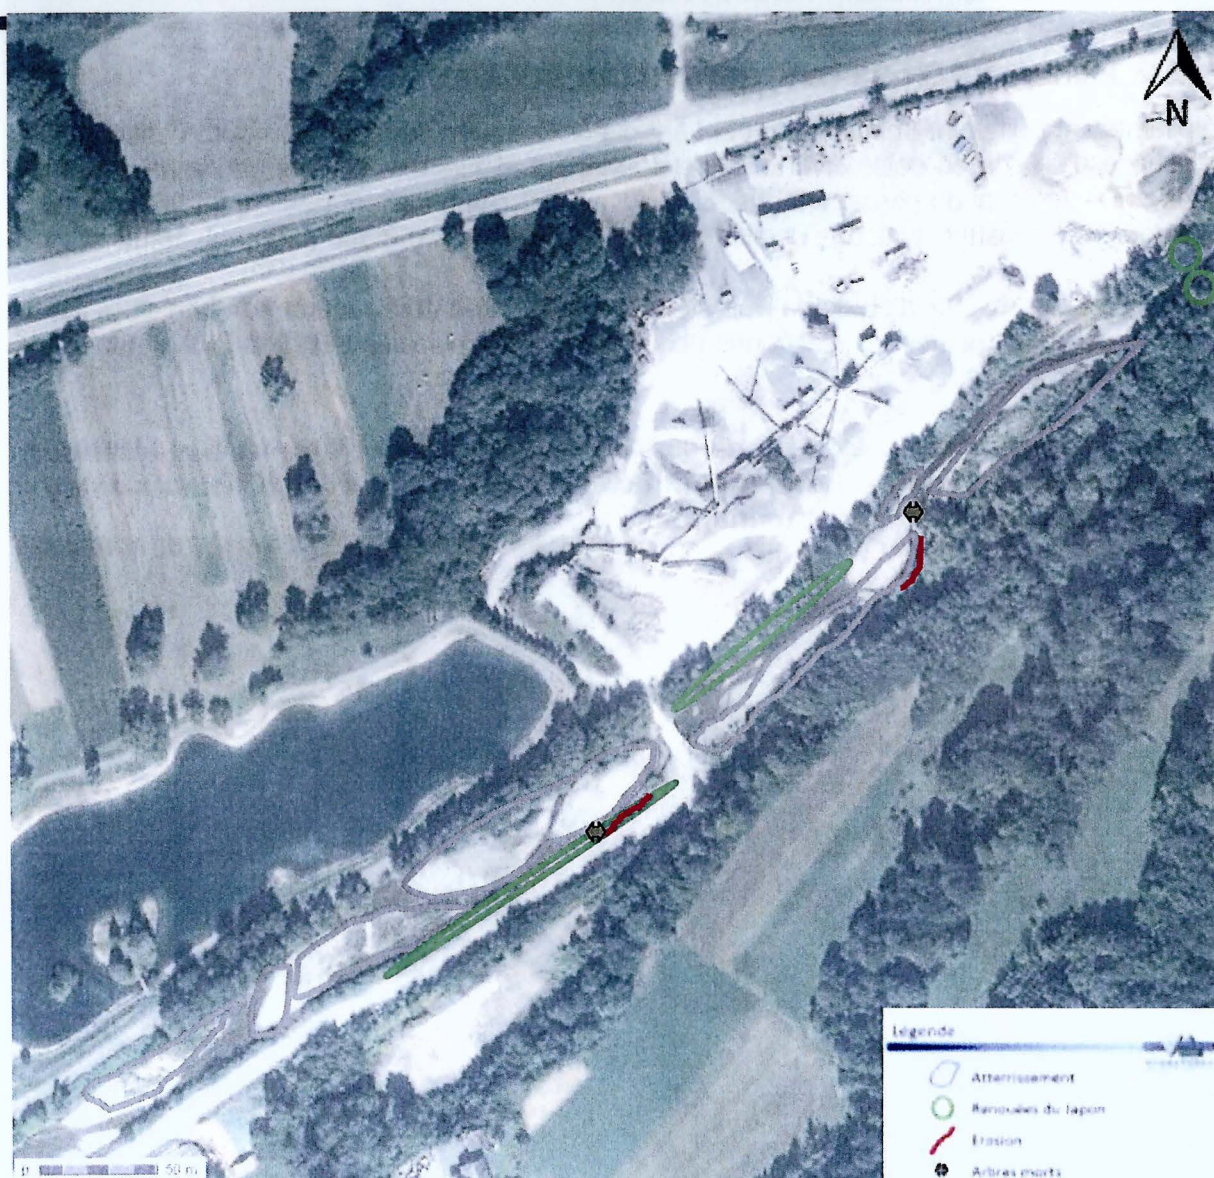
Figure 5: Synthèse des observations terrain (partie amont)

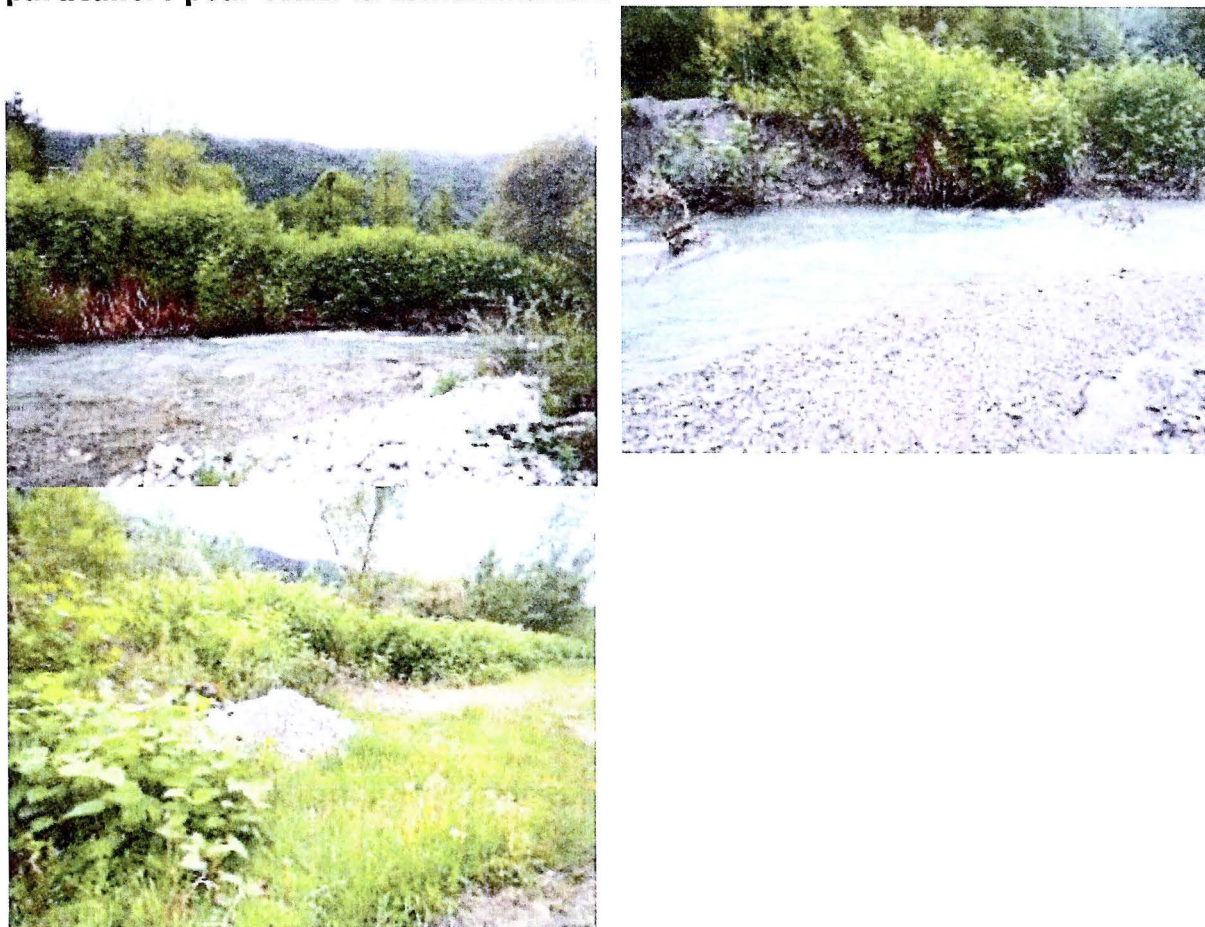
*Photos 7: Présence de la Renouée du japon*

**La présence de la Renouée du Japon sur le site est prépondérante et inquiétante. Tous travaux à proximité de zones infestées doit faire l'objet d'une attention particulière pour éviter la contamination.**

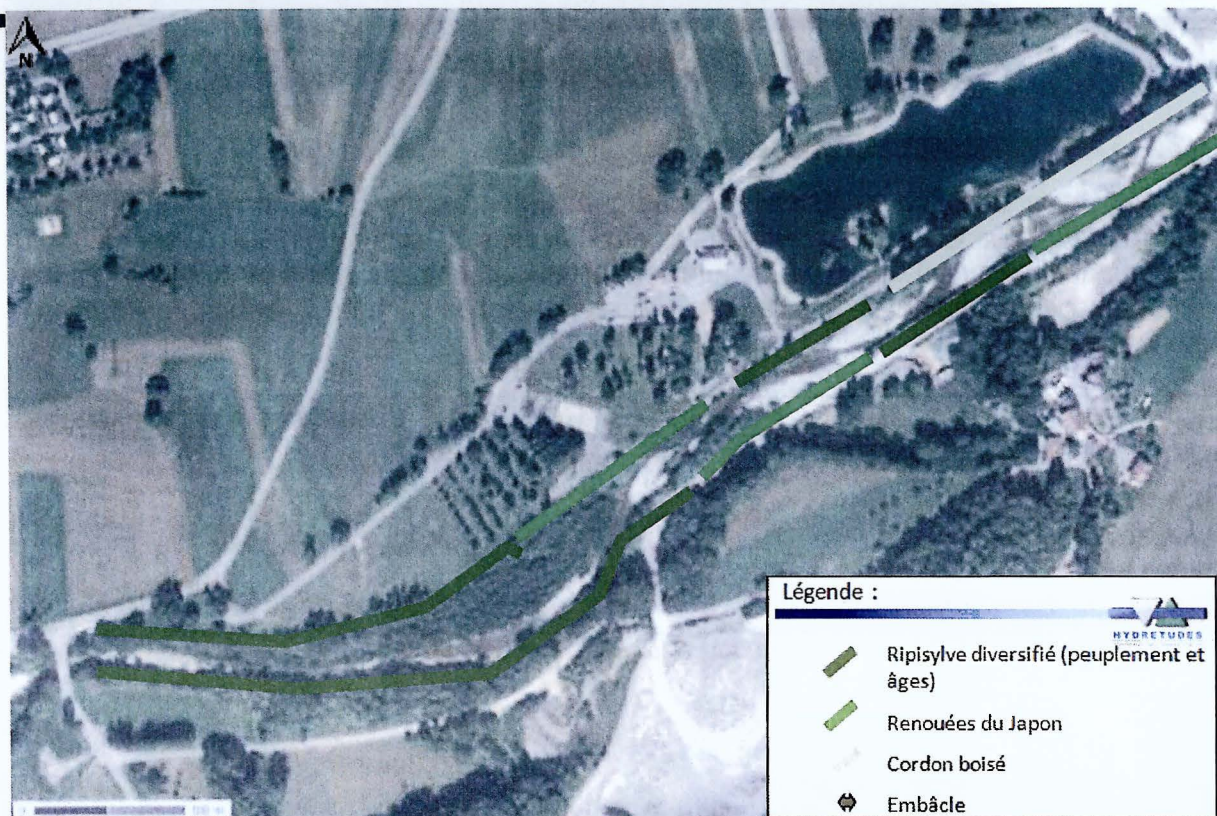
Figure 7: Etat de la ripisylve (secteur amont)

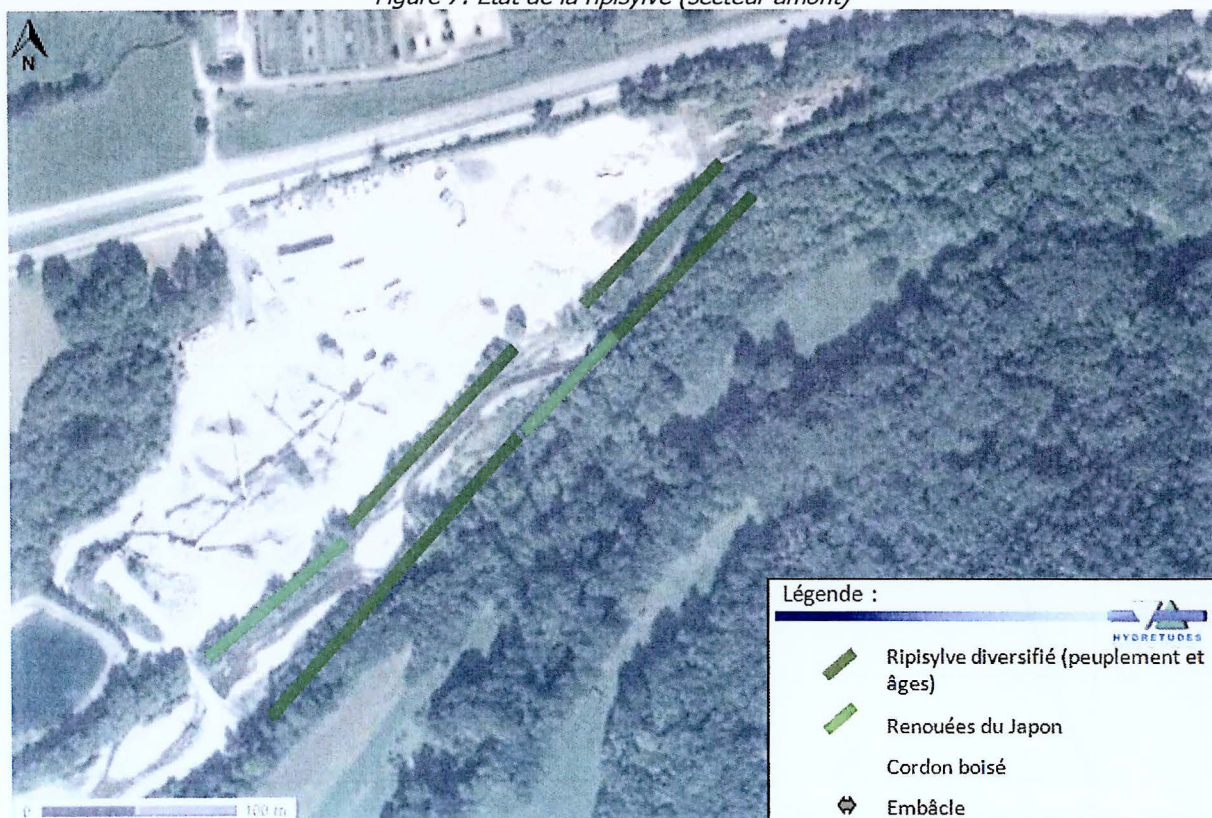
Figure 8 : Etat de la ripisylve (secteur aval)
