# Caractérisation approfondie d'un casier Girardon vis-à-vis des PCB pour l'élaboration de propositions de méthodes d'échantillonnage transposables aux autres casiers en vue de la redynamisation des marges alluviales du fleuve Rhône

Rhône Alpes Région

Rapport final  
BRGM/ RC-60367-FR  
Mai 2013

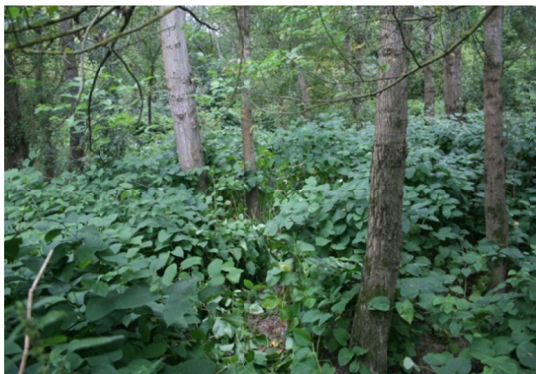
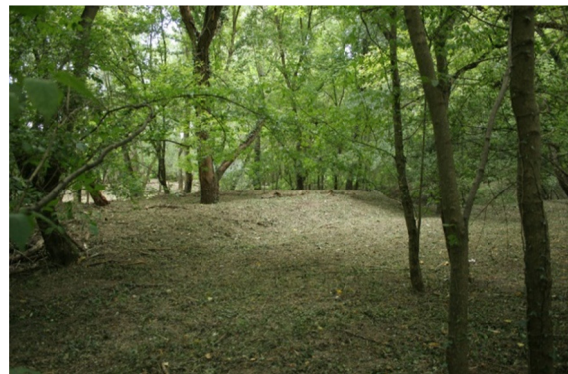
*Illustration 5 : Photos du casier avant et après débroussaillage*

Afin de réaliser les mesures géophysiques puis les prélèvements dans de bonnes conditions (y compris les mouvements des opérateurs) et de pouvoir mettre en place le plan d'échantillonnage de manière précise, il convenait au préalable de supprimer la végétation herbacée et arbustive, les casiers de l'île des graviers étant occupés par une végétation dense (Illustration 5) constituée de différentes strates :

La végétation intéressante (saule blanc et peuplier noir) a été préservée (Site Nature 2000 et Réserve Naturelle) en concertation avec le gestionnaire du site. En définitive, le débroussaillage a surtout porté sur la renouée du Japon (espèce exotique envahissante). Les parties aériennes ont été finement coupées et laissées sur place. Cette opération a été réalisée entre le 16 et le 17 septembre 2011 par l'entreprise ISS.

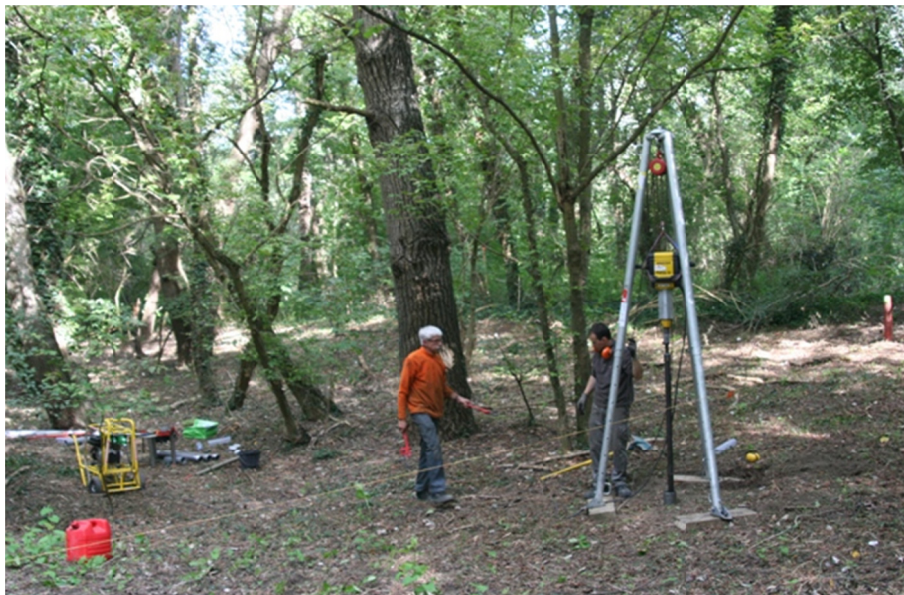
Cette méthodologie de prélèvement a été mise en place grâce à un marteau électropneumatique de type COBRA (alimenté par un groupe électrogène insonorisé) et d'un tripode muni d'un palan afin de retirer l'outillage (Illustration 8, vue du campement : Illustration 9). Le jeu de carottier a été réalisé sur mesure pour les besoins de la mission. Chaque carottier contient une gaine à usage unique (PVC ou plexiglas) qui permet de conserver l'intégrité de l'échantillon. Des obturateurs à lamelles permettent de retenir les échantillons les moins cohésifs. Les carottiers sont couplés au marteau pneumatique par un train de tige en acier plein de 50 cm de long.

*Illustration 8 : Dispositif de carottage.*

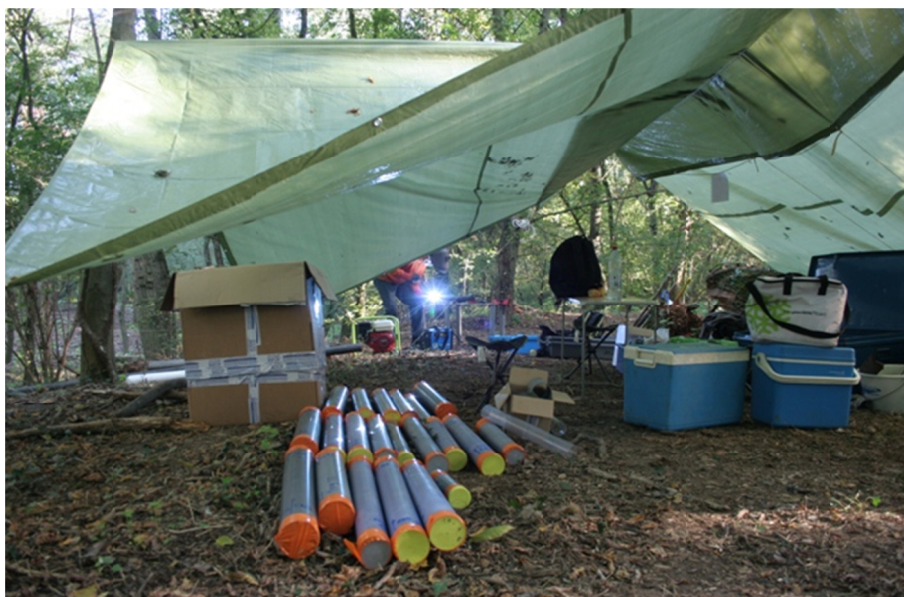
*Illustration 9 : Installations lors de la phase de prélèvement.*

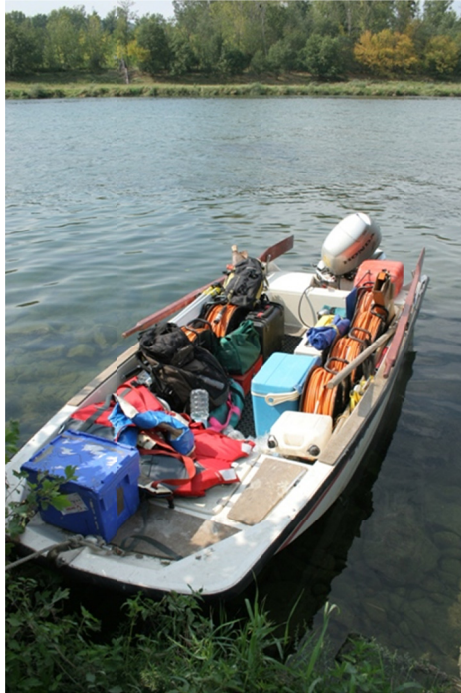
*Illustration 10 : Illustration de l'acheminement du matériel.*

La période d'intervention sur le terrain (août-septembre) a été choisie afin de limiter les impacts sur la faune ; il s'agissait surtout de se placer en dehors des périodes de nidification. La campagne de carottage a été menée du 5 au 21/09/2011. L'ensemble des moyens matériels et humains a été acheminé par bateau (Illustration 10) via le Rhône depuis Serrières.

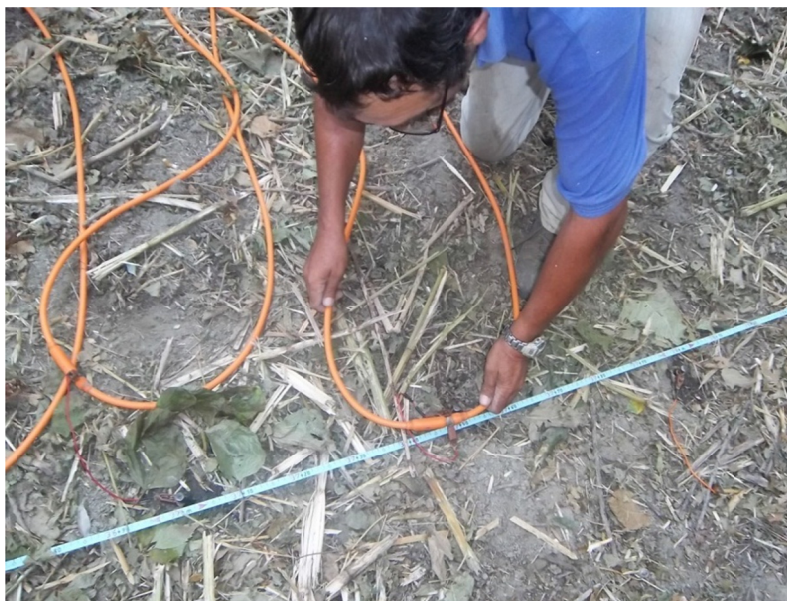
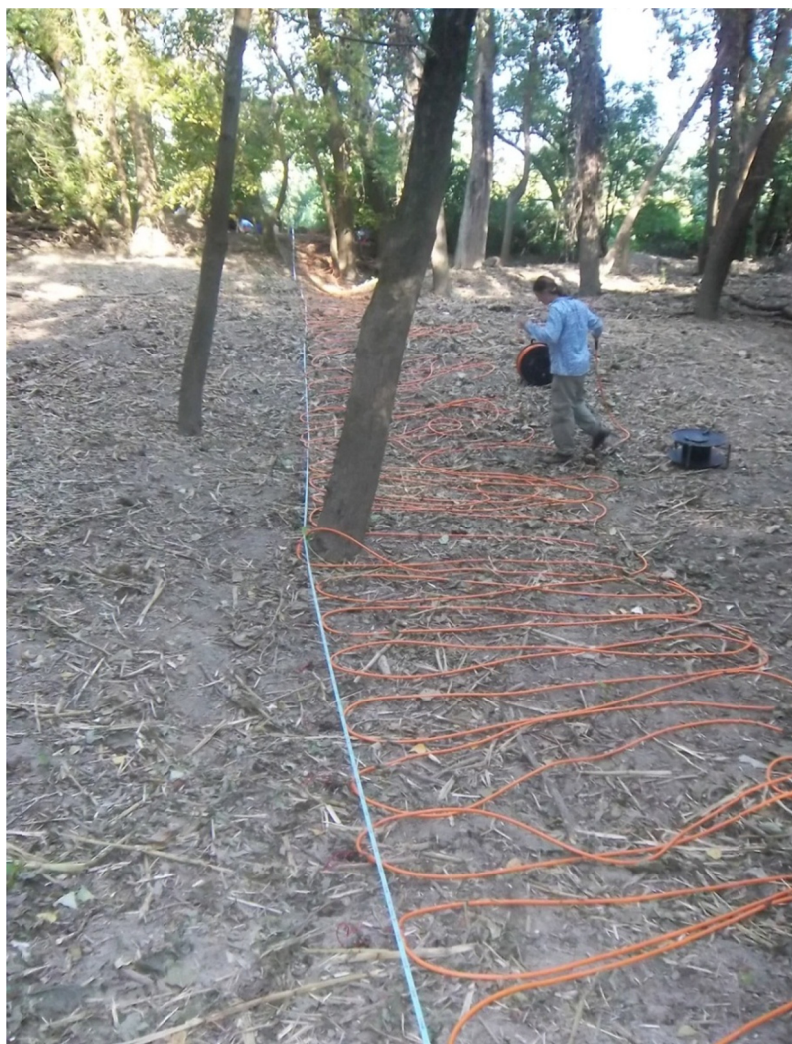
*Illustration 14 : Photos illustrant l'installation du câble reliant les électrodes (espacées de 50 cm).*

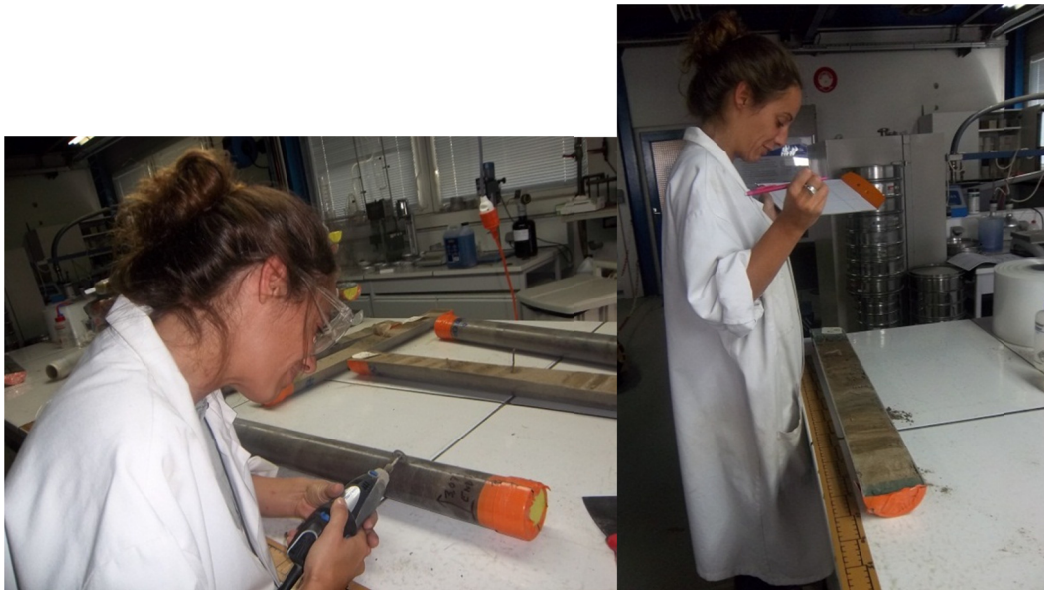
*Illustration 20 : Ouverture et description des carottes par G. Roux.*

La description sédimentologique des 30 carottes (soit 65,4m) a été réalisée par Gwenaëlle Roux du Lehna/IPE (Illustration 20) et est présentée en Annexe 8.

Les différents lithofaciès en présence sont décrits en renseignant la répartition granulométrique et le granoclassement (normal ou inverse<sup>8</sup>, quand il est visible), les évidences éventuelles de phénomènes physico-chimiques tels que l'oxydo-réduction et la nature des dépôts (présence de matière organique, paquets de sable, etc.). Cette description a été réalisée de manière très fine et précise (certaines couches ne dépassent pas le centimètre d'épaisseur), et des photos ont été réalisées de manière systématique sur chaque archive (Annexe 8, photos livrées dans CD joint). La couleur du sédiment est également renseignée selon le nuancier de Munsell.
