Cartographie des habitats alluviaux
et diagnostic du fonctionnement
hydromorphologique en vue de l'élaboration
d'un plan de gestion et de restauration
physique des cours d'eau du bassin versant
du Chassezac

Juillet 2013

DYNAMIQUE HYDRO
18, Avenue Charles de Gaulle
69370 Saint Didier au Mont d'Or
04.78.83.68.89
www.dynamiquehydro.fr

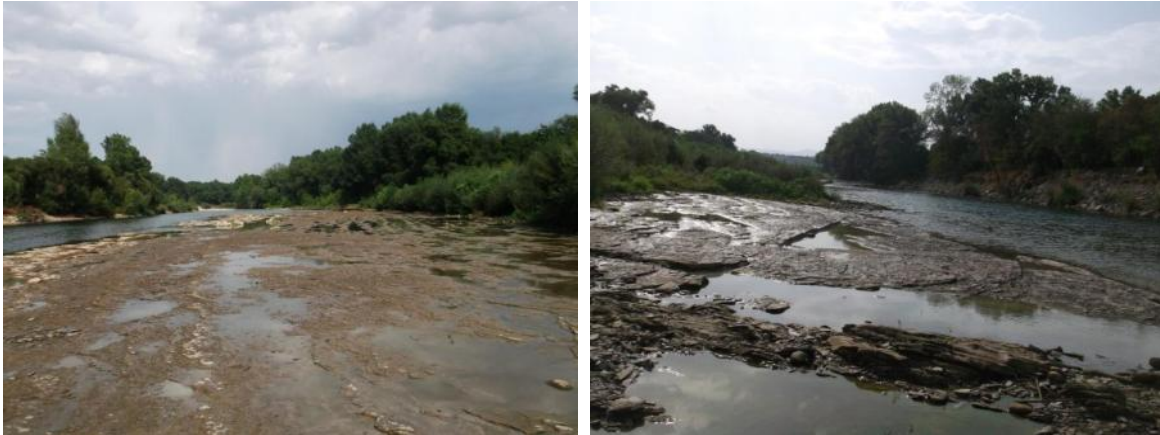
Incision en aval du pont de Grospierres : lit calé sur le substratum

L'incision a aujourd'hui atteint le substratum y compris sur la partie aval en de nombreux points. Le lit est donc calé sur un substratum, dont la résistance peut varier. Au regard du nombre important des contrôles structuraux ou de la présence des seuils (Chambonas), la stabilité du profil en long, hormis de rares secteurs où ponctuellement on note la présence de dépôts de sédiments, est acquise. En ce sens, la comparaison des cotes de fond des huit profils en travers levés aux mêmes

endroits en 2006 et en 2012 ne montre absolument aucune évolution significative. Preuve également du peu de transport solide existant réellement ici.

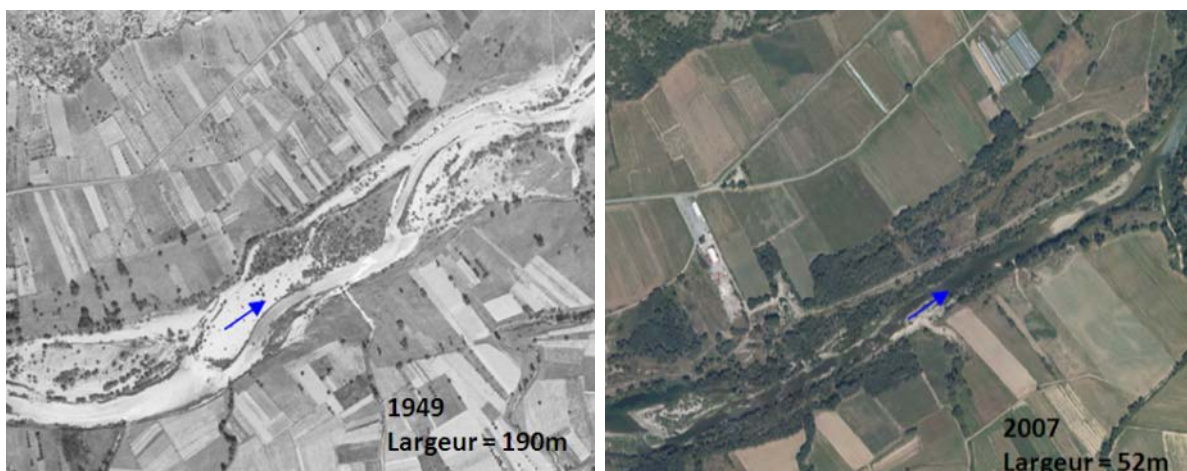
Evolution des largeurs de bande active en aval de Maison Neuve

En aval de Maison Neuve, la largeur moyenne de la bande active a fortement diminué, passant de 122 à 61 mètres. Concrètement, le Chassezac est ici passé, en 1949, d'un lit large, balayant ses sédiments à un lit étroit qui les déstocke.

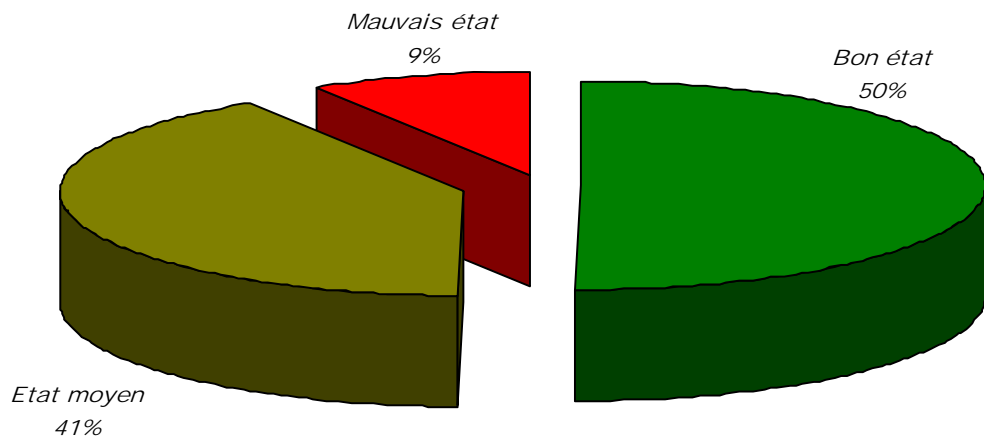
Etat sanitaire de la ripisylve sur le Chassezac aval

La ripisylve est dominée par le peuplier noir et le robinier faux acacia, accompagnés par du frêne, de l'aulne, du saule ainsi que quelques chênes. Les principales problématiques concernent :

- La présence importante d'invasives sur l'ensemble du secteur (renouée du japon, ambroisie, ailante, balzamine de l'himalaya, robinier faux acacia, érable negundo)
- Une fermeture du cours d'eau par boisement des atterrissements en aval de Chassagnes
- Des boisements déperissants et des discontinuités dans la ripisylve en aval de Maison Neuve
- Des boisements rivulaires déstabilisés en amont de Chassagnes suite à la dernière crue de 2011
- Un manque de diversité des classes d'âges et des essences ponctuellement sur l'ensemble du linéaire.

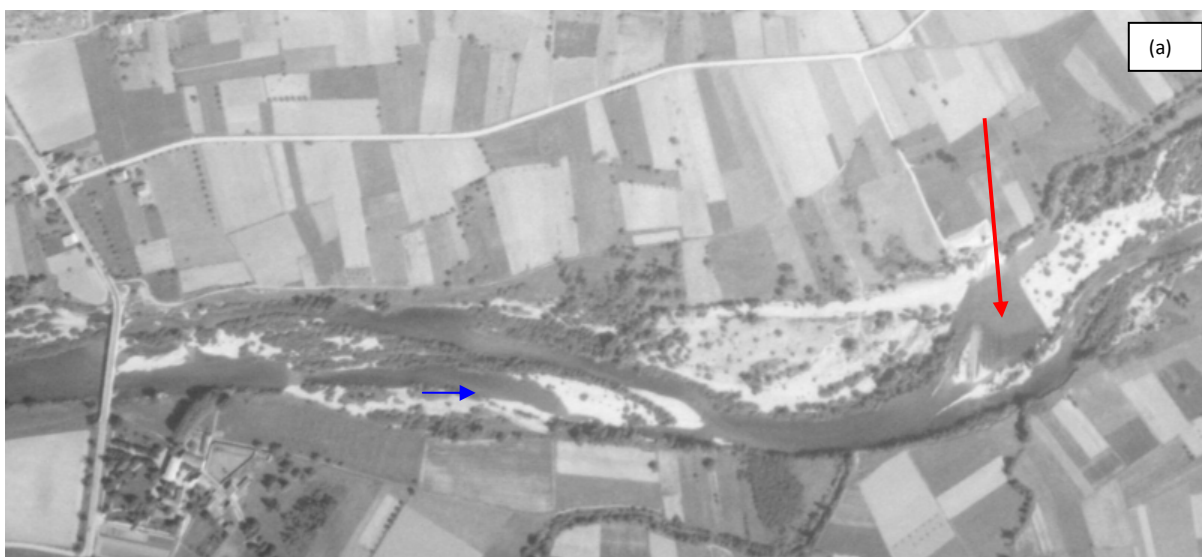
Mise en place d'une première fosse d'extraction en aval du pont de Maison -Neuve (a) en 1957, accentuation de la pression avec une amplification des extractions (2 sites) et mise en place d'une digue en rive gauche (en vert) en 1968 (b)

- En premier lieu, il convient de soulever **la question des extractions de sédiments qui interviennent à partir des années 1960** (la Rouveyrolle et l'aval du pont de Maison Neuve). Ces extractions, d'après l'étude de 2006 se seraient élevées à $1,4\text{Mm}^3$, représentant ainsi l'essentiel du déstockage sédimentaire constaté. A cela il faut ajouter les prélèvements « sauvages », non quantifiables, qui ont eu lieu (et qui peuvent avoir lieu encore aujourd'hui). Ces derniers ne doivent pas être négligés aujourd'hui ; dans une situation de déficit avec peu de potentiel de recharge, ces prélèvements prennent une importance relative beaucoup plus forte.

- En second lieu, les modifications du style fluvial trouvent également leur origine dans les **aménagement et les rectifications du tracé de Chassezac** visant à stopper les divagations (donc la recharge dans le stock alluvial en place) et à « purger » les atterrissements. Ainsi, les principales zones qui étaient mobiles ont été rectifiées et aménagées (aval du Pont de Maison Neuve, la Selve, aval du pont de Grospierres en rive gauche, secteur de Saint-Alban en rive gauche et droite / source : observation des photographies aériennes).

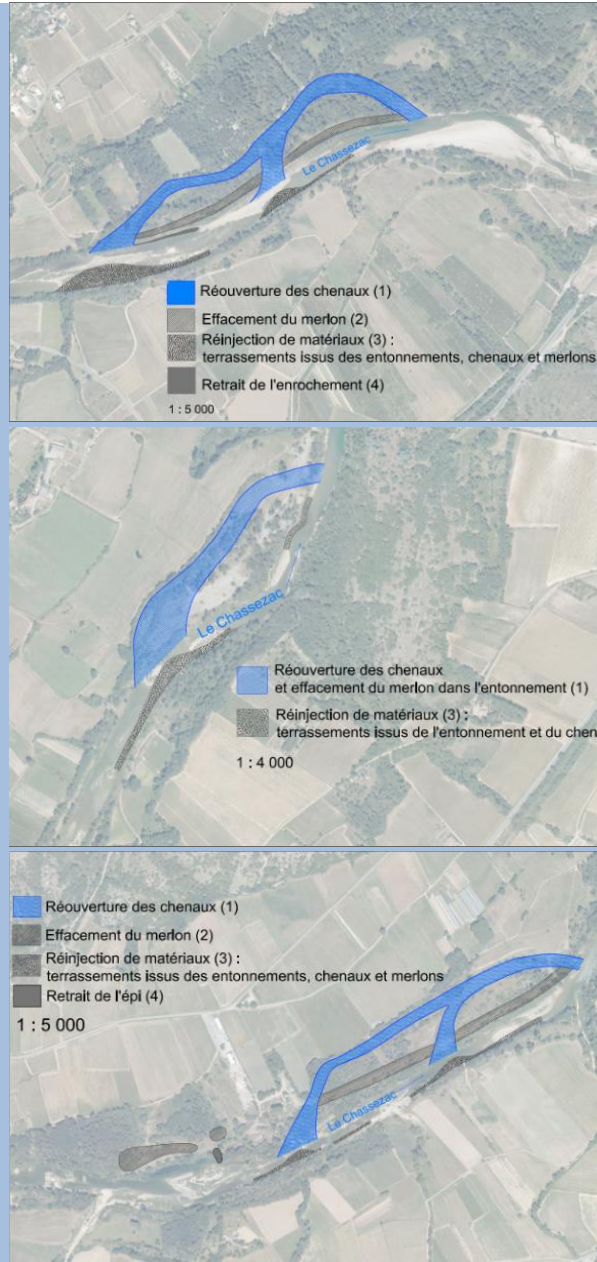
Le principe de l'action repose essentiellement sur un retour à un fonctionnement naturel du cours d'eau en lui redonnant plus de largeur. C'est au sein et grâce à ces nouvelles largeurs que l'amélioration des milieux, la diversification du paysage, le ralentissement des crues, une meilleure alimentation des nappes phréatiques et l'amélioration des habitats piscicoles qui sont les objectifs attendus de ces projets, pourront se réaliser.

- ➔ Retrait des merlons en rive gauche (aménagement réalisé dans les années 1960 avec les sédiments du cours d'eau) et qui empêchent aujourd'hui toute connexion latérale
- ➔ Réouverture d'anciens chenaux, sur les anciens tracés du cours d'eau afin de permettre aux écoulements de réinvestir (pour des débits donnés) des espaces naturels qui ont besoin de ces connexions fréquentes
- ➔ Injections des sédiments en rive droite (issus du retrait des merlons et de la réalisation des chenaux) afin de permettre un réengraissement partiel du lit en graviers, condition de base à la vie piscicole du Chassezac

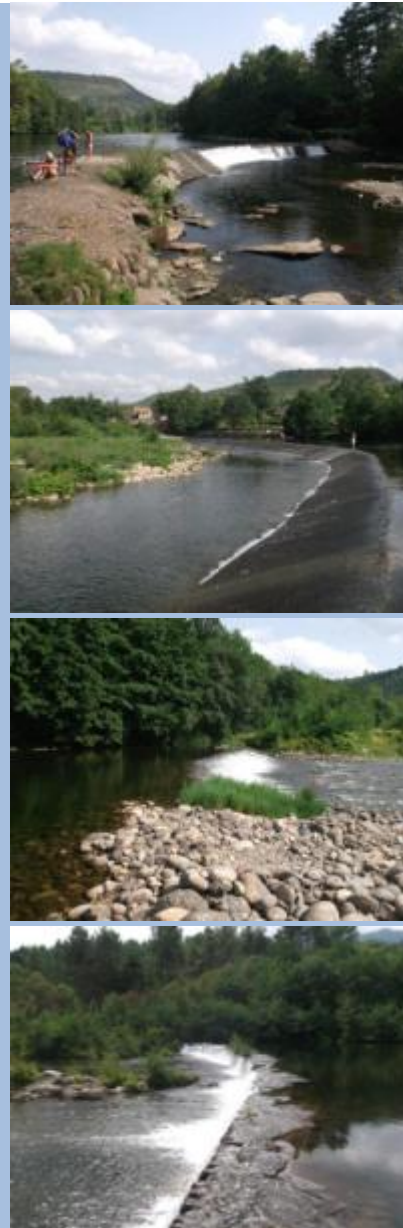
Le principe de l'action repose dans un premier temps sur une étude de faisabilité permettant de définir le type d'aménagement possible, l'objectif étant à minima de permettre la libre circulation des poissons. Ensuite, les travaux seront entrepris.

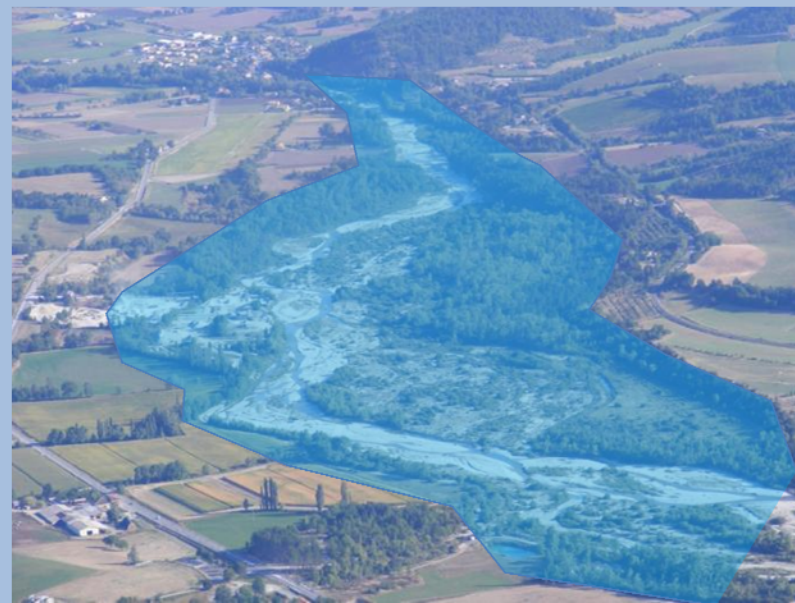
Un « Espace de Bon Fonctionnement » doit permettre à un cours d'eau à la fois de réaliser les mouvements qui sont nécessaires à son fonctionnement naturel (notion de mobilité), mais également d'être en contact avec tous les éléments de son hydrosystème (forêts alluviales, zones humides, ...). En définitive, il s'agit de déterminer un fuseau autour du cours d'eau.

- ➔ La diffusion du principe et la concertation des différents acteurs et usagers de la rivière
- ➔ La définition d'une politique générale : établir des règles identiques pour tous
- ➔ Une étude foncière puis la mise en place d'une stratégie foncière qui doit s'inscrire dans le temps

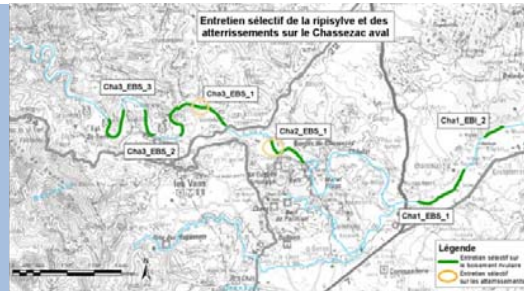
Entretien sélectif

Dans le cadre de ses missions, le Syndicat du Chassezac peut se substituer aux propriétaires riverains pour l'entretien des boisements rivulaires. Cet entretien doit être adapté pour tenir compte à la fois des enjeux hydrauliques mais également des enjeux écologiques et paysagers. Pour ce faire, les travaux sont planifiés au travers d'un plan de gestion pluriannuel tenant compte des différents enjeux. Cette action a donc vocation à être intégrée dans les actions du futur plan de gestion.

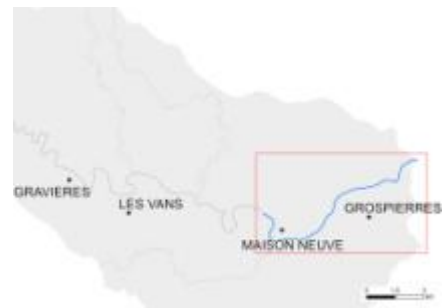
De l'Ardèche jusqu'à Maison Neuve, l'ambition est forte, puisqu'il s'agit de restaurer la dynamique alluviale dans tout ou partie de ses composantes. Les fortes évolutions constatées sur le secteur ont entraîné des dégradations importantes au regard des différents compartiments de l'hydrosystème. Les actions nécessaires seront ici de grande envergure et nécessiteront de pouvoir agir sur les marges du Chassezac, tout en remettant en cause un certain nombre d'ouvrages latéraux.

En ce qui concerne la ripisylve, les objectifs sont également nombreux : favoriser les écoulements et traiter le bois mort au droit des enjeux majeurs, limiter le boisement de la bande active, améliorer la diversité végétale des âges et des espèces (individus dépérissants ; restauration écologique de la lône de Saint Alban) et gérer les invasives.

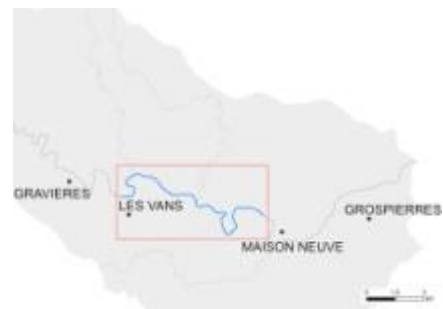
Dans le secteur des gorges de Casteljau et jusqu'à Chambonas, les opérations sont plus simples et plus réduites spatialement. Ces dernières consisteront à maintenir ou retrouver la mobilité de plusieurs formes alluviales fixées, tout en conservant ou restaurant la diversité des milieux dont elles sont le support.

En ce qui concerne la ripisylve, les objectifs concernent principalement la gestion des invasives. Il s'agira essentiellement d'agir pour limiter la prolifération des espèces envahissantes dans un secteur très touristique. Dans une moindre mesure l'entretien visera également à favoriser les écoulements et limiter la formation d'embâcles au droit des secteurs à enjeux majeurs et limiter le boisement de la bande active.

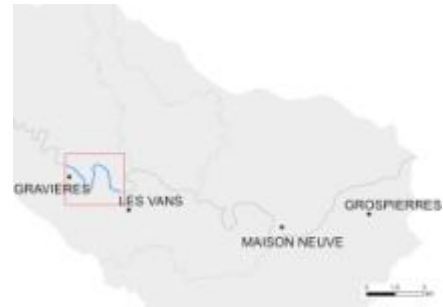
De Chambonas jusqu'à Gravières

Les objectifs liés à la ripisylve visent à favoriser les écoulements et limiter la formation d'embâcles au droit des secteurs à enjeux majeurs, à gérer les invasives et à améliorer la diversité végétale des âges et des espèces.

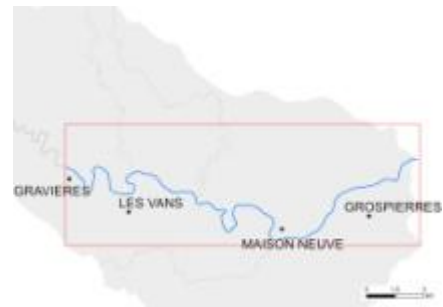
De l'Ardèche jusqu'à Gravières, l'espace de mobilité définit en 2006 dans le cadre du SDAGE doit être mis en œuvre. Cela passe par la définition d'une politique générale au regard des enjeux existants et de celle à adopter en cas de nouveaux projets. Des éléments relatifs à la mise en place d'une stratégie foncière doivent également être listés. Le plan de gestion et la gestion du Chassezac de manière plus large, passe par cette étape, inévitablement.

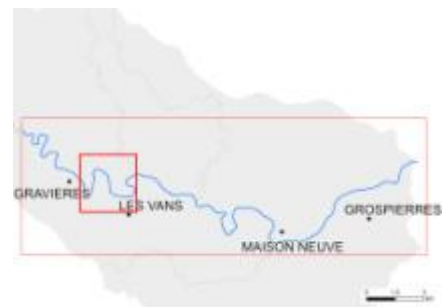
Sur l'axe du Chassezac, la restauration de la continuité piscicole est envisagée sur le secteur allant de l'Ardèche à Malarce. En accord avec la réglementation, les documents d'objectifs piscicoles et les enjeux écologiques déterminés lors d'une réunion technique avec l'ensemble des partenaires et plusieurs échanges informels, il conviendra, à minima, d'équiper ces ouvrages de systèmes de franchissement piscicoles. Les espèces cibles sont l'anguille, l'apron, le chabot et les cyprinidés d'eau vive.

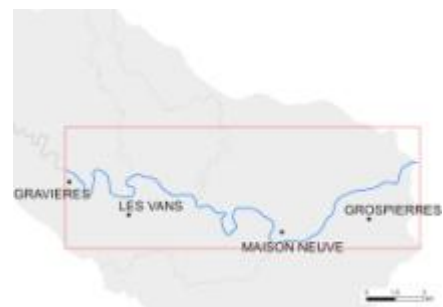
De l'Ardèche jusqu'à Gravières, essentiellement, la mise en œuvre d'un protocole de suivi géomorphologique complet, notamment dans les secteurs de grosses opérations de restauration de la dynamique alluviale doit permettre de suivre les évolutions du Chassezac, d'évaluer les actions mise en œuvre et de les réajuster au besoin.
