**Maître d'ouvrage**  
Comité Intercommunautaire pour  
l'Assainissement du Lac du Bourget

# Etude de faisabilité d'aménagement du seuil du pont vieux sur l'Hyères à Cognin

## Etude de faisabilité

N° de référence : 23-013  
Rapport technique - Mars 2025

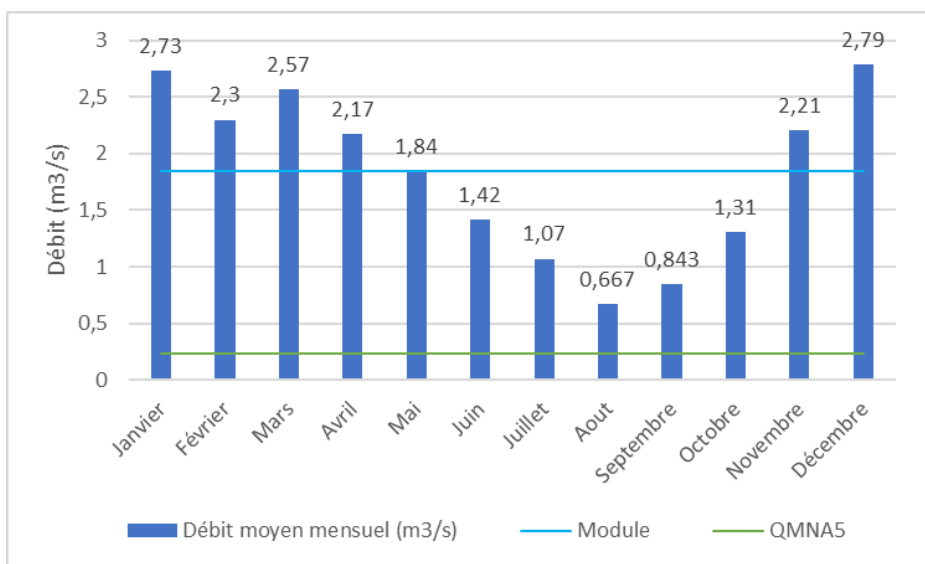
Figure 4 : Débit moyens mensuels de l'Hyères à la station DREAL de 1996 à 2024 (HydroPortail)

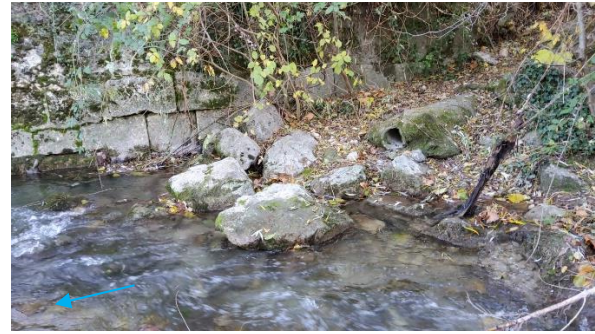
Dégradation du mur en pierres maçonnées rive droite (PM81 amont)

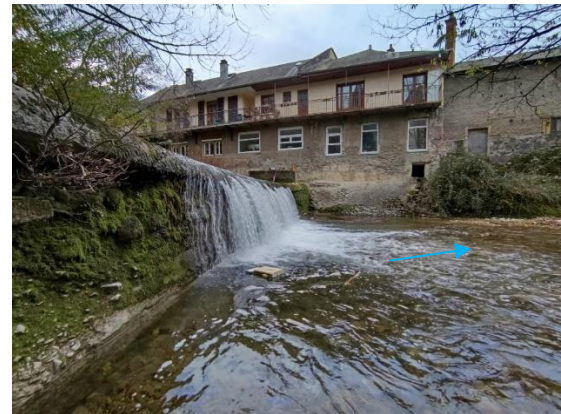
Chute du seuil et mur en pierre liaisonné (PM0)

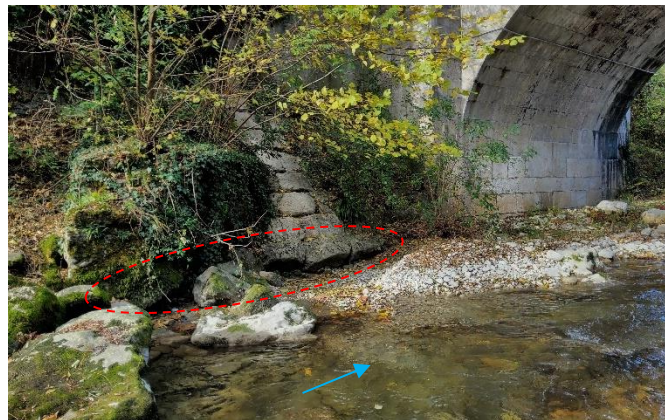
Affouillement sous le pont neuf (PM44 aval)

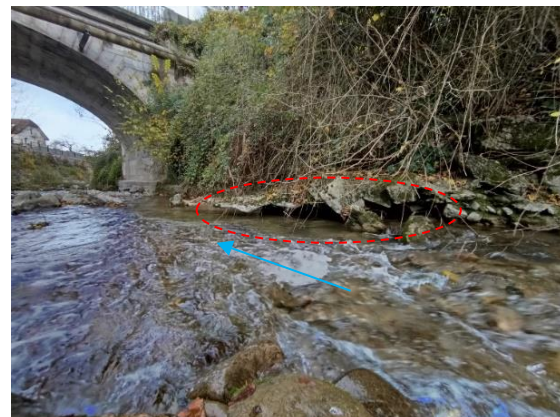
Affouillement en amont du pont vieux (PM40 aval)

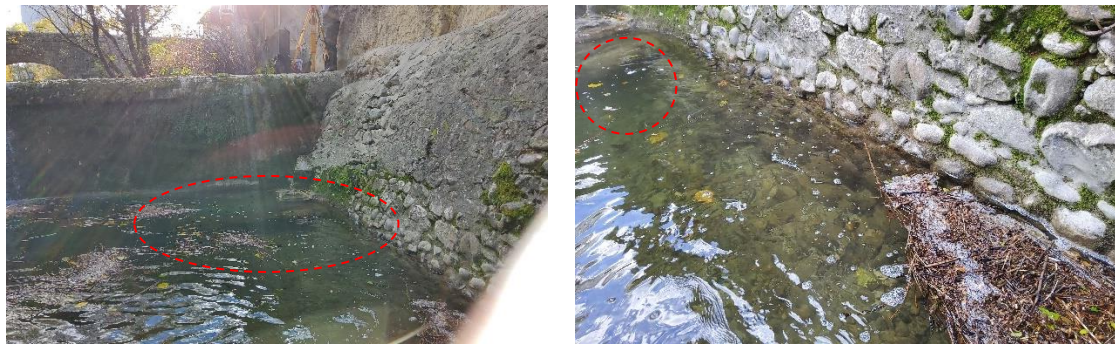
Le seuil du pont vieux présente un risque de ruine en condition de crue. Lors de la visite de terrain, des relevés précis du pied d'ouvrage n'ont pas pu être réalisés du fait de la profondeur de fosse en aval. Toutefois, des zones de sous-cavage sont visibles sur les photographies suivantes.

Figure 26 : Photographies du sous-cavage du seuil du pont vieux

A l'état actuel, le linéaire du secteur d'étude présente des marques de dégradations d'ouvrage (affouillement, sous-cavité du seuil, déstabilisation d'enrochements, etc). Avant toute intervention, **il est recommandé d'entreprendre des campagnes de sondages complémentaires pour vérifier les fondations de ces ouvrages. Toutefois et si aucun aménagement de franchissement piscicole n'est retenu sur ce seuil, des travaux de confortement du seuil devront être entrepris pour éviter sa ruine qui aurait de graves conséquences humaines et écologiques (cf. paragraphe 2.1).**

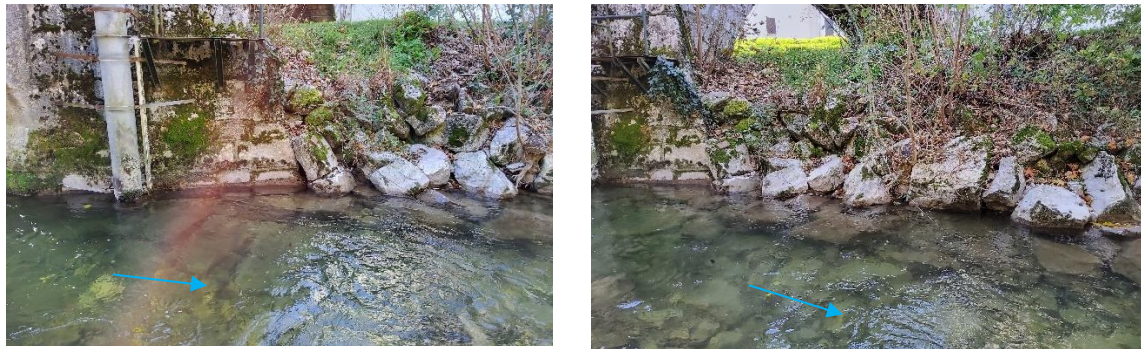
La stabilité du seuil du pont vieux est également garant de la stabilité des ouvrages alentours. La visite de terrain a révélé des affouillements au droit du pont vieux (en amont) et du pont neuf (en aval). Des anciens enrochements libres sont observables en rive gauche de l'Hyères, en sortie du pont vieux. Les blocs sont complètement désordonnés et semblent s'écrouler dans la rivière. Une variation du profil de l'ordre du mètre conduirait à leur totale déstabilisation.

Figure 27 : Photographies de la stabilité du pont vieux

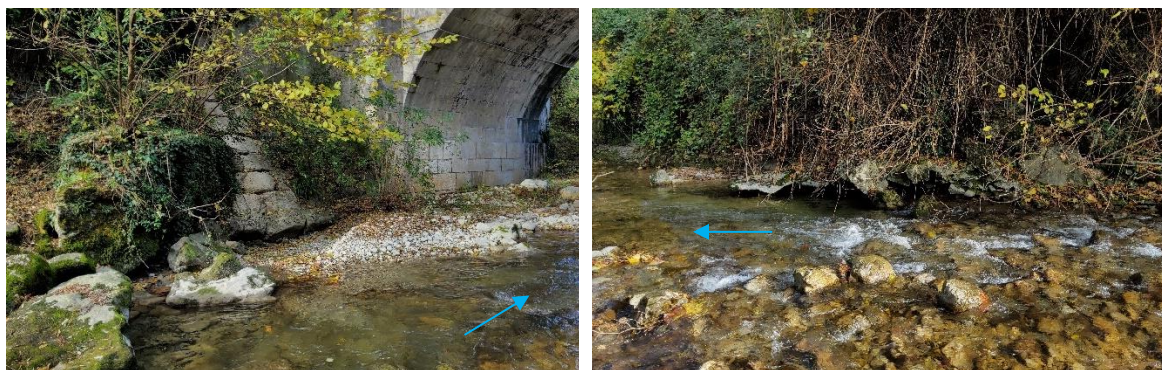
L'amont du pont neuf est marqué par des affouillements en rive gauche et droite avec des sous-cavités qui se forment progressivement.

Figure 28 : Photographies de la stabilité du pont neuf
