**SUIVI SCIENTIFIQUE 2013 DES ROSELIÈRES  
AQUATIQUES DU LAC D'ANNECY**

**PREMIÈRE ÉVALUATION DES ACTIONS DE  
RESTAURATION**

| <b>Référence du document</b> | Rapport n° 13-488 |

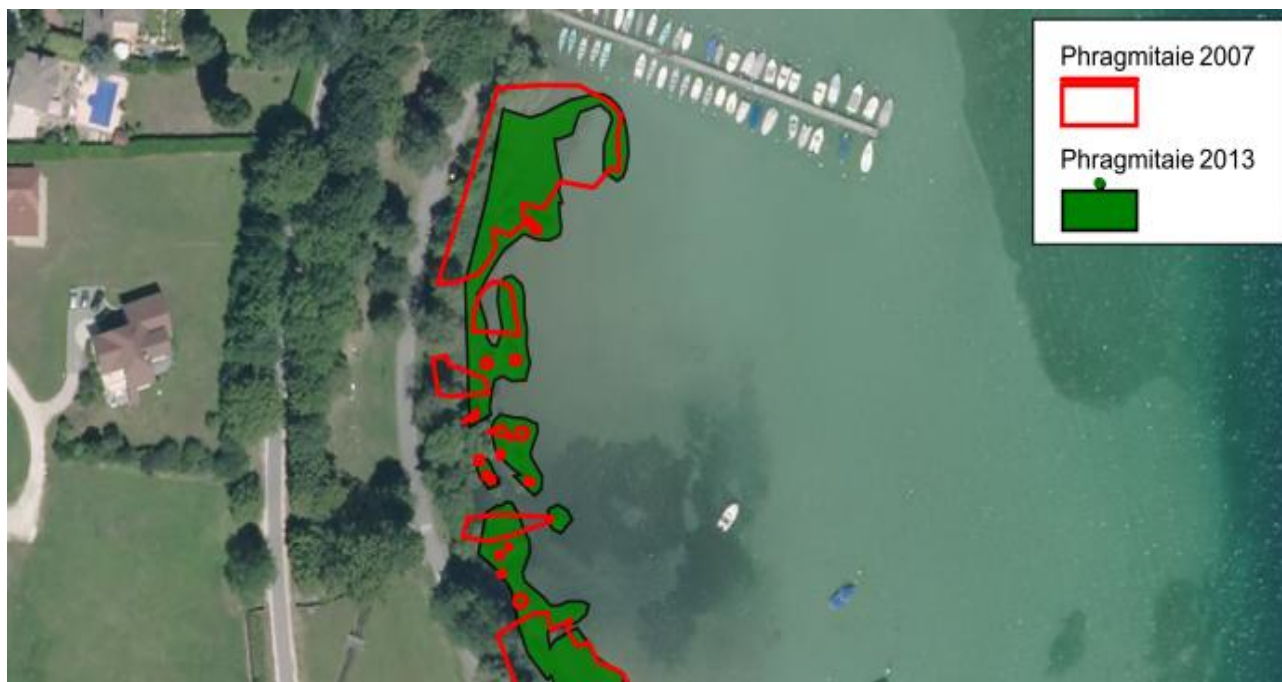
Illustration 25: Extrait de la cartographie des formations végétales de type roselière : secteur au sud des Avollions

- les roselières situées directement au Sud des Avollions sont également dans un état de dégradation avancé (à l'image des roselières du secteur des Avollions). Leurs superficies diminuent et les formations en îlot de régression sont toujours bien présentes.

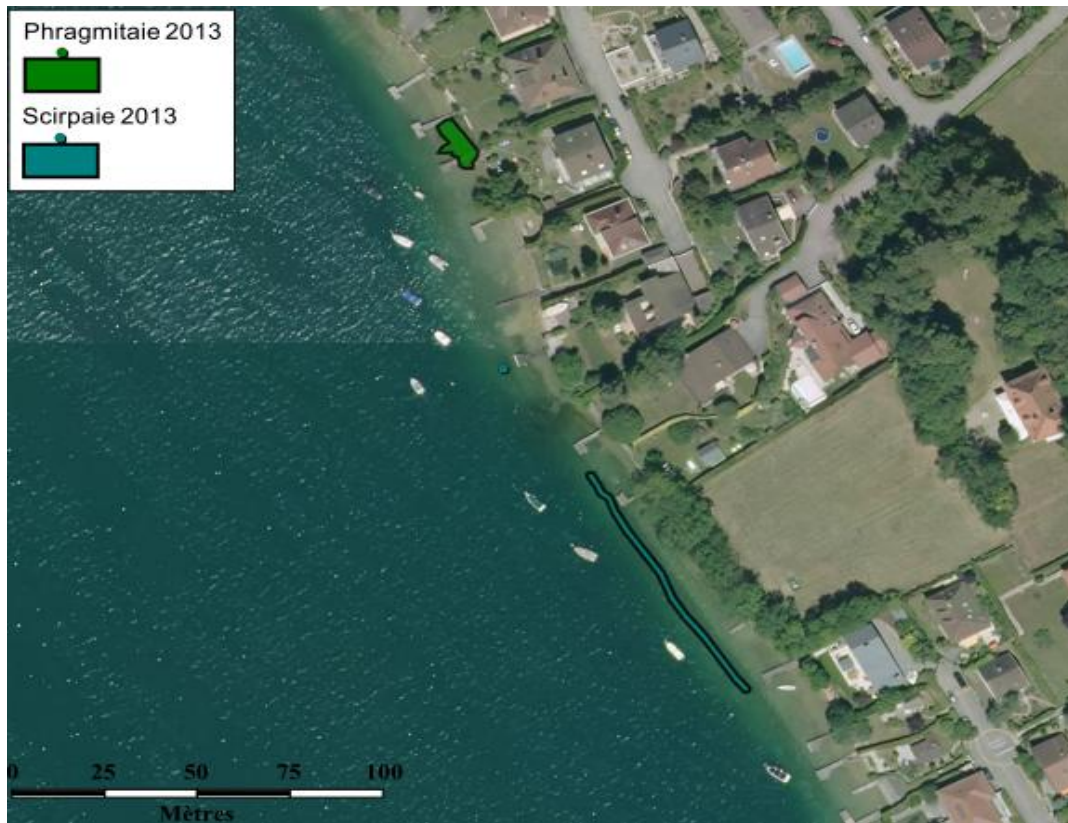
*Illustration 27: extrait de la cartographie des formations végétales : rive Est*

- la rive Est est très peu colonisée par les formations de type roselière. Seuls quelques « patches » sont présents entre Annecy-le-Vieux et le Roc de Chère pour une superficie totale de 1050 m<sup>2</sup>. Ces formations sont principalement composées de fines bandes de scirpes, espèces mieux adaptées aux profils pentus de la rive Est. Il faut également préciser que la pression résidentielle est globalement plus marquée sur cette rive du lac (à l'exception des falaises du Roc de Chère).

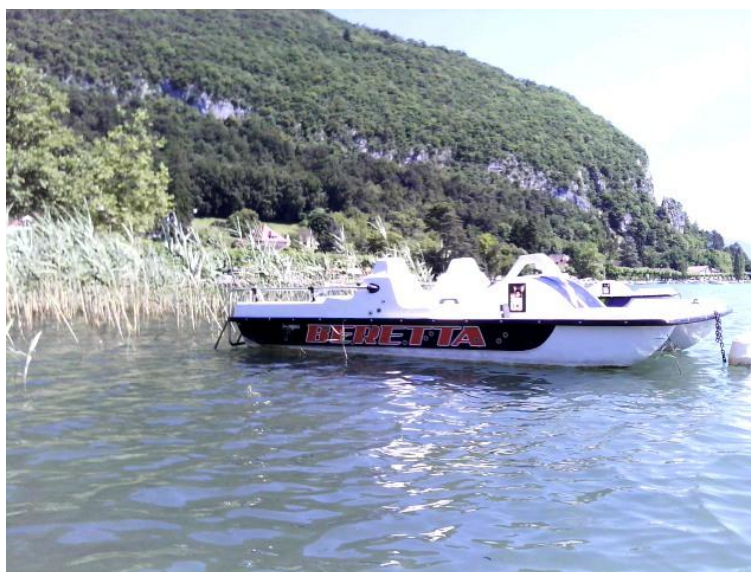
Illustration 28: Embarcation à proximité de la roselière

La roselière est soumise à de fortes pressions, notamment en raison de la proximité d'amarrages de bateaux d'une société de location pour loisirs nautiques. Les observations effectuées concluent à un état dégradé de la roselière.

EN COMPARAISON AVEC LES RELEVÉS EFFECTUÉS EN 2007, ON CONSTATE QUE DEUX PARTIES RELICTUELLES SE SONT JOINTES. A CONTRARIO, UNE RÉGRESSION DE LA SURFACE EST CONSTATÉE À PROXIMITÉ IMMÉDIATE DES AMARRAGES DE BATEAUX.

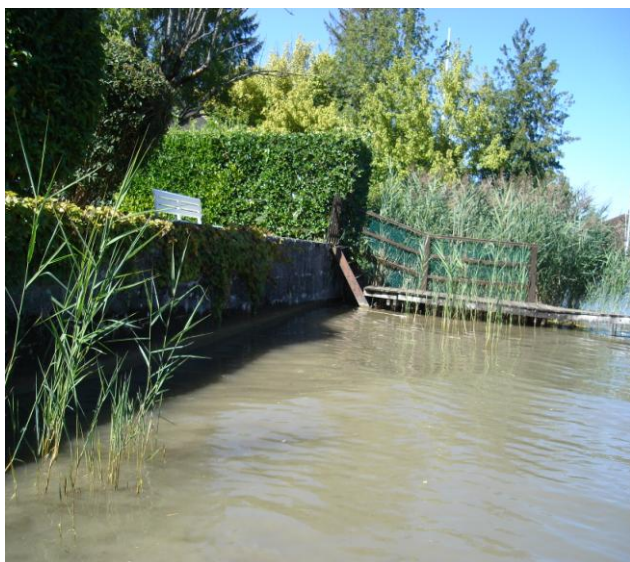
Grâce à une comparaison des données photographiques 2007-2013 nous pouvons constater la mise en place d'un atterrissement le long du muret de berge au Nord de ce secteur. La cote du lac d'Annecy était rigoureusement la même lors de la prise des deux photographies.

Été 2007 : quelques tiges de Roseau commun sont visibles ; absence d'atterrissement (cote lac 0,83).

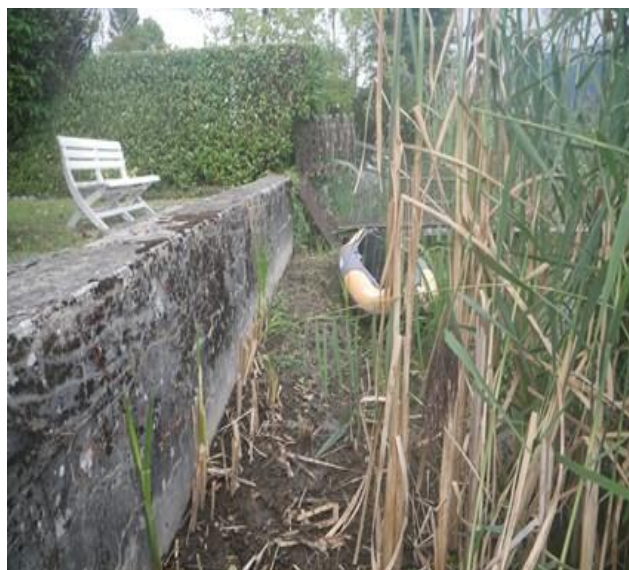
Été 2013 : fauche de la roselière à proximité de la rive ; atterrissement visible contre la berge (cote lac 0,83).

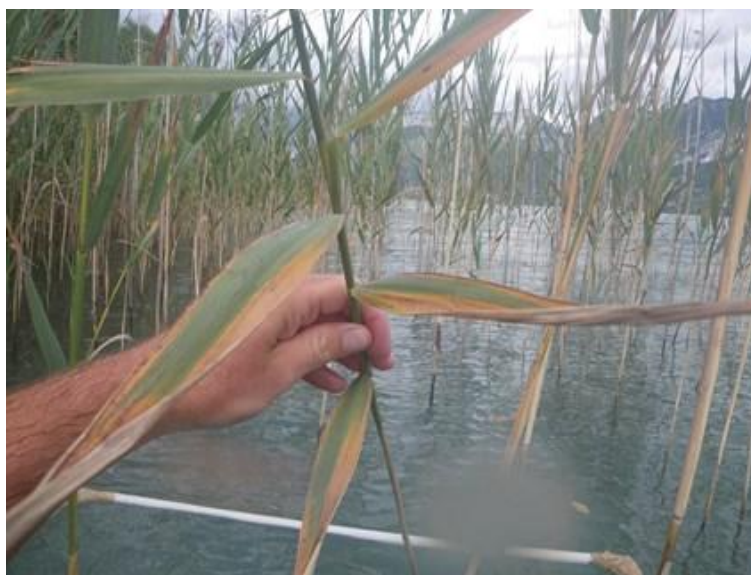
*Illustration 53: état sanitaire dégradé*

LA ROSELIÈRE A LÉGÈREMENT PROGRESSÉ VERS LE LARGE (1 À 2 MÈTRES) MAIS CETTE PROGRESSION POURRAIT ÊTRE GÊNÉE PAR LA CIRCULATION DES BATEAUX ET PAR L'IMPACT DE LA HOULE.

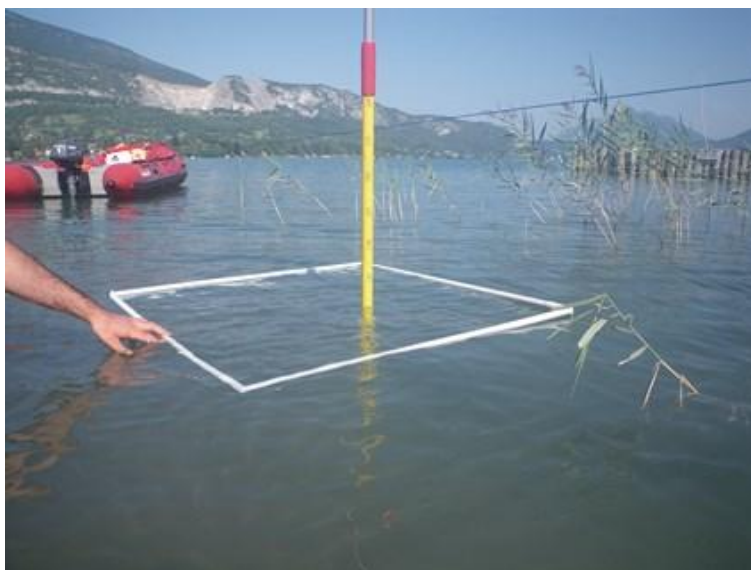
*Illustration 87 : Zone d'érosion au niveau de T25*

- la zone d'accumulation se porte relativement bien, avec en moyenne 37 tiges vivantes au m<sup>2</sup>, 25 à 50% d'inflorescences, 131 cm de hauteur et 4,5 mm de diamètre ;
- en revanche, la zone d'érosion est très fortement dégradée (disparition de *Phragmites australis* le long du transect T25 et une très nette diminution le long du transect T26).

| EN COMPARAISON AVEC 2007, ON NOTE UNE DIMINUTION DE LA BANDE VIERGE D'HÉLOPHYTES SÉPARANT LA ROSELIÈRE TERRESTRE DE LA ROSELIÈRE AQUATIQUE AINSI QU'UNE RECONQUÊTE DES TROUÉES DERRIÈRE LA PROTECTION. LES PARTIES LITTORALES NON PROTÉGÉES ONT PAR CONTRE SUBI DE NOUVELLES DÉGRADATIONS AVEC LA MISE EN PLACE DE NOUVELLES TROUÉES. LA BIODIVERSITÉ VÉGÉTALE A AUGMENTÉ. |
