Vizille  
Vaulnaveys-le-Bas  
Vaulnaveys-le-Haut  
Chamrousse  
CC Pays du Grésivaudan

# Ruisseau du Vernon et affluents ÉTUDE HYDRAULIQUE ET ECOLOGIQUE

## PHASE I - DIAGNOSTIC

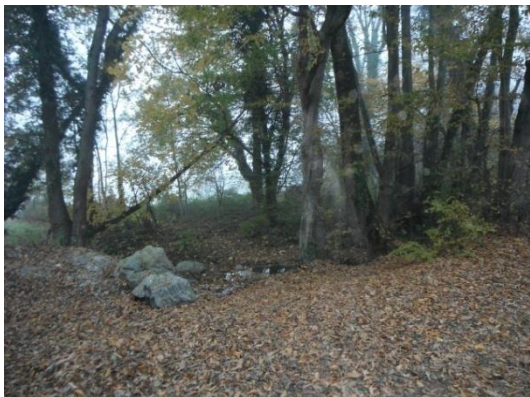
| Localisation | Photo | Calage / crue 2005 |
|---|---|---|
| V20-V21 | | La berge rive gauche a une hauteur très faible ce qui doit occasionner des débordements.<br><br>→ le modèle montre des débordements pour Q10 |

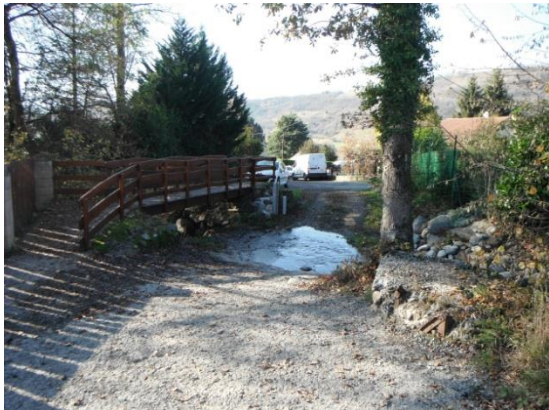
| Localisation | Photo | Calage / crue 2005 |
|---|---|---|
| V32 - V33 | | Des débordements ont déjà été constatés à cet endroit. La commune dispose de batardeaux amovibles.<br><br>→ le modèle montre des débordements pour Q10 |

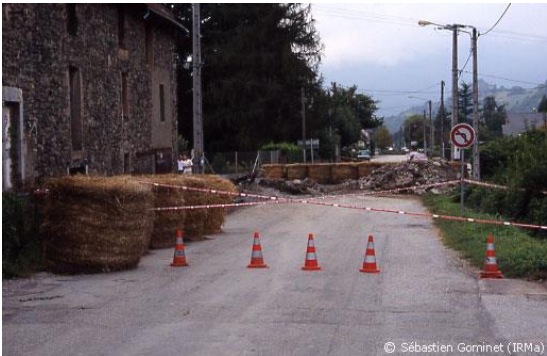
| Localisation | Photo | Calage / crue 2005 |
|---|---|---|
| V112 à V120 | | <p>La partie couverte passant sous la RD524 est détruite.</p> <p>→ le modèle montre des débordements importants pour Q10</p> |

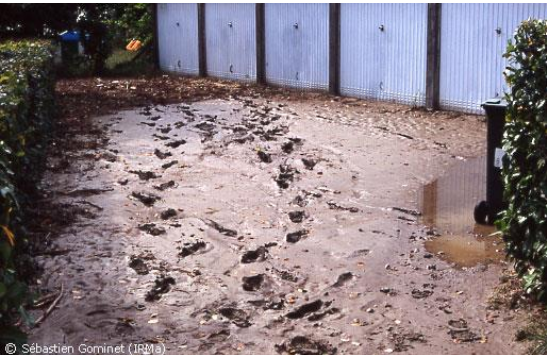
| Localisation | Photo | Calage / crue 2005 |
|---|---|---|
| OA V9 | | <p>Débordement en lit majeur gauche en amont du pont du centre. Les riverains ont d'ailleurs créé un merlon artisanal suite à cette crue sur le tronçon amont.</p> <p>→ le modèle montre des débordements pour Q10</p> |

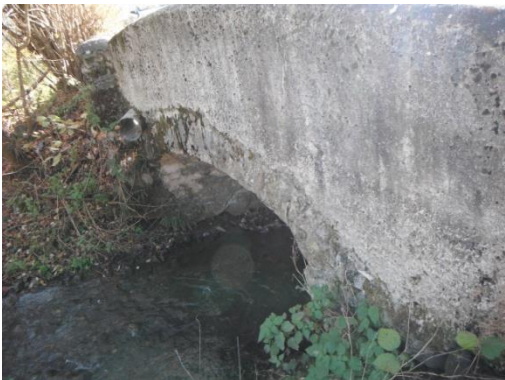
| Localisation | Photo | Calage / crue 2005 |
|---|---|---|
| OA V10<br>OA V11 | | <p>Débordements en lit majeur dans la plaine<br/>Un ouvrage a été partiellement dégradé lors de cette crue.</p> <p>→ le modèle montre quelques débordements pour Q10</p> |

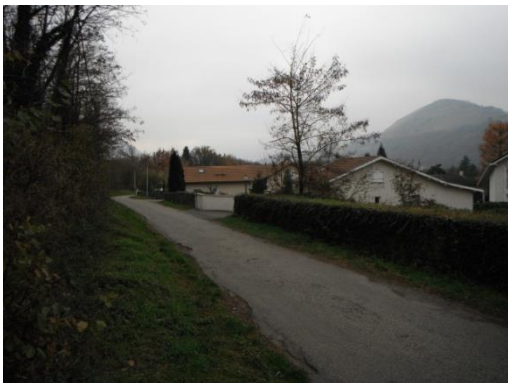
| Localisation | Photo | Calage / crue 2005 |
|---|---|---|
| P48 à P50 | | <p>Débordements en rive gauche dans la zone boisée puis sur la route, en raison d'une hauteur de berge faible.</p> <p>→ le modèle montre quelques débordements pour Q10</p> |

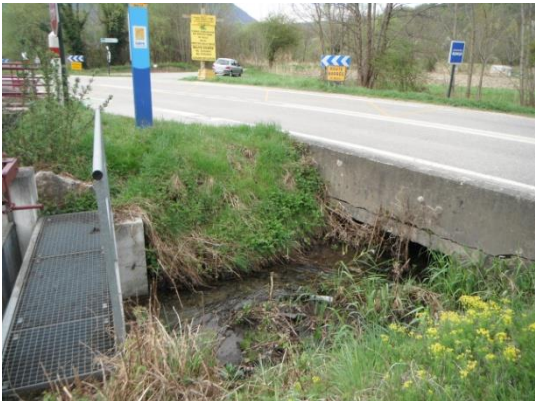
| Localisation | Photo | Calage / crue 2005 |
|---|---|---|
| Vanne Le Mas<br>V212 à V214 | | Au niveau de la vanne du lieu-dit "le Mas", des débordements sont régulièrement constatés, en raison d'une capacité du lit mineur trop faible (engrèvement, et pente faible).<br><br>→ le modèle montre des débordements pour Q10, voire Q2 |

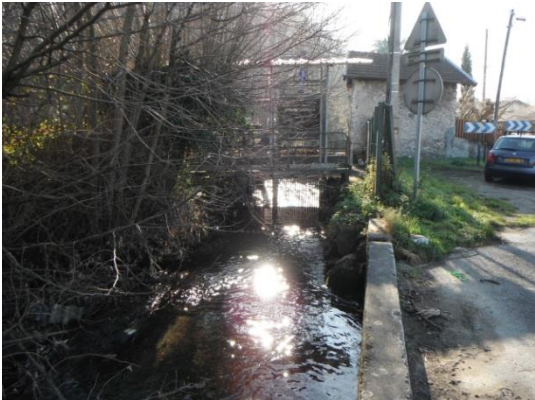
| Localisation | Photo | Calage / crue 2005 |
|---|---|---|
| Dégrilleur | | Des débordements sont régulièrement constatés en rive droite, en raison d'une capacité du lit mineur trop faible (engrèvement, et pente faible), et du dégrilleur. Les eaux s'écoulent sur la route.<br><br>→ le modèle montre des débordements pour Q10, voire Q2 |

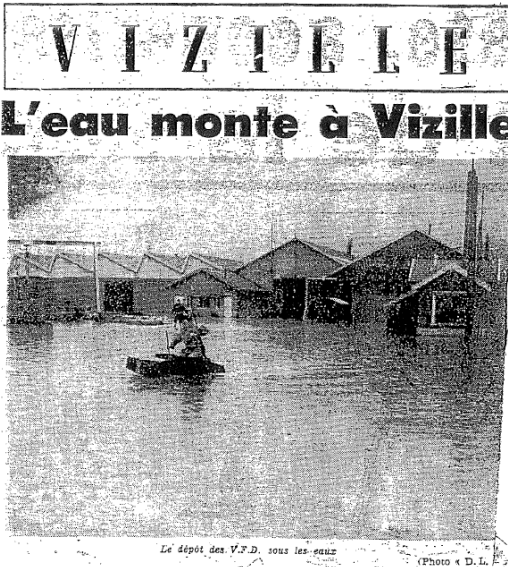
| Localisation | Photo | Calage / crue 2005 |
|---|---|---|
| Vernon aval | | En 1960, la plaine de Vizille est totalement inondée. Les hauteurs d'eau sont importantes, supérieures à 0.5 m, voire 1 m.<br><br>→ le modèle montre des débordements importants pour les crues supérieures ou égale à Q10. L'eau est stockée dans la plaine inondable. |

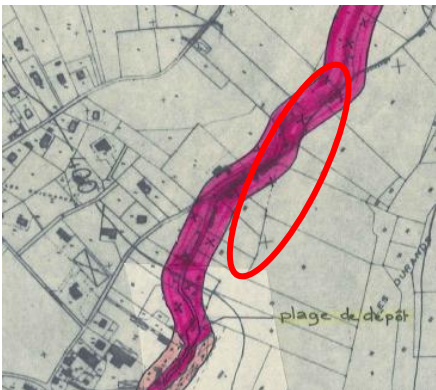
| Carte PPRn ou PPRI | Carte Étude hydraulique 2012 | Différences principales |
|---|---|---|
| | | Débordement en rive gauche sur le chemin longeant le ruisseau |

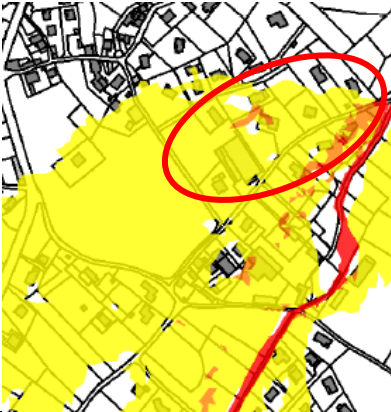
| Carte PPRn ou PPRI | Carte Étude hydraulique 2012 | Différences principales |
|---|---|---|
| | | <p>Débordement en rive droite au niveau du chemin des Perrières</p> |

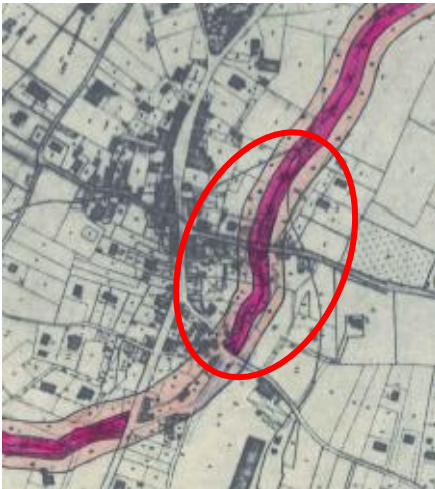
| Carte PPRn ou PPRI | Carte Étude hydraulique 2012 | Différences principales |
|---|---|---|
| | | <p>Peu de différences notables dans le centre de la commune :</p> <p>Débordements en rive gauche avant la traversée sous la RD524 conservés</p> <p>Mais plus de débordements à l'aval de la RD524</p> |

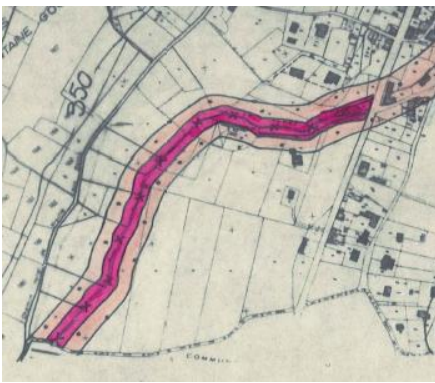
| Carte PPRn ou PPRI | Carte Étude hydraulique 2012 | Différences principales |
|---|---|---|
| | | <p>Débordements dans la plaine plus importants dans l'étude de 2012</p> |

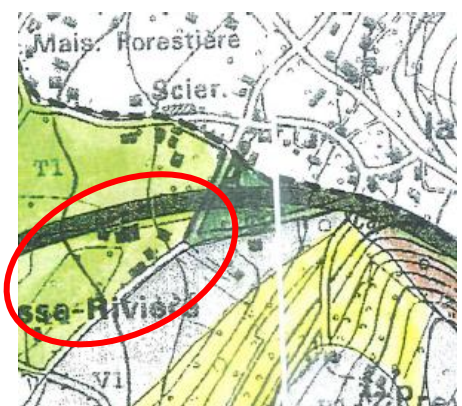
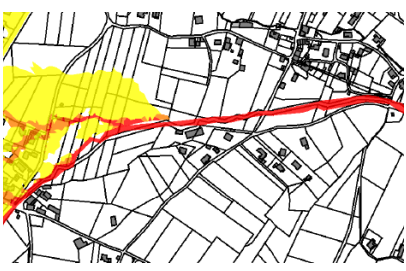
| Carte PPRn ou PPRI | Carte Étude hydraulique 2012 | Différences principales |
|---|---|---|
| | | Débordements moins importants dans l'étude de 2012 sur le ruisseau de Prémol, notamment en rive gauche au lieu-dit "Passe-Rivière" |

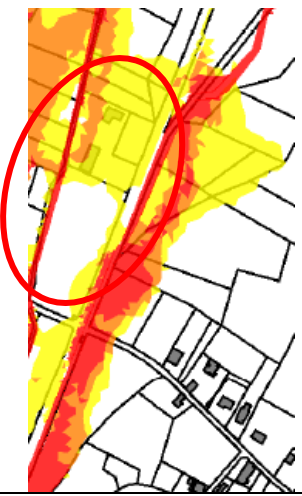
| Carte PPRn ou PPRI | Carte Étude hydraulique 2012 | Différences principales |
|---|---|---|
| | | Débordements au lieu-dit "les Guillardières" sur le ruisseau de Prémol |

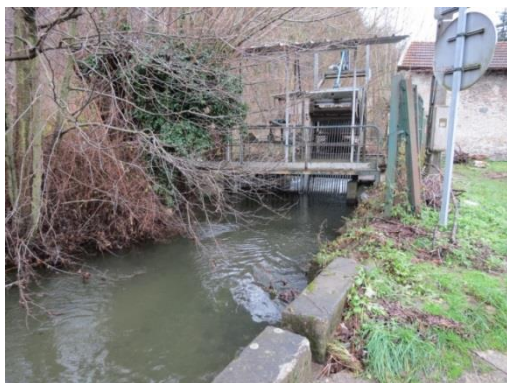
Photo 2 : Dégrilleur

La connectivité en long n'est limitée que périodiquement par le dégrilleur à l'entrée de Vizille. Les confluences avec le ruisseau des Mailles et avec le Prémol sont connectives.

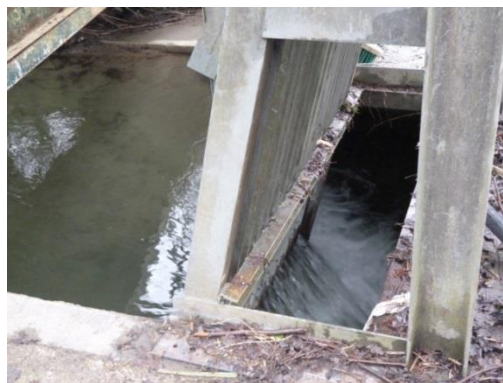
Photo 3 : Perte de charge visible

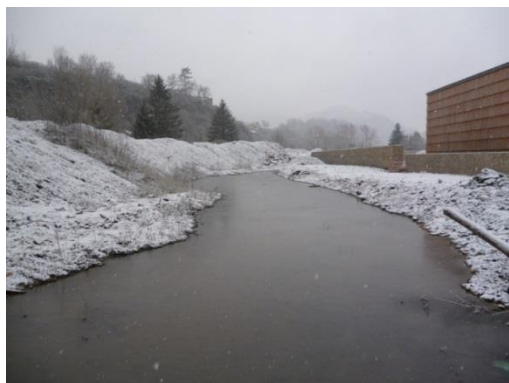
- La présence d'une nappe souterraine haute. On remarque que les fossés du lotissement (ayant un exutoire ou non) ont souvent de l'eau. Un relevé piézométrique a été effectué sur une année au niveau de la salle des fêtes (2009-2010) ; il apparaît que le niveau est monté à  $-0,54$  m par rapport au terrain naturel.

Photo 4 : Nappe haute visible dans un déblai

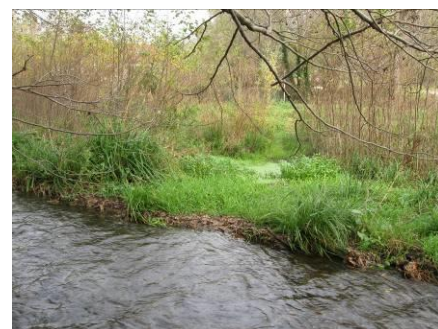
Photo 28 : Annexe hydraulique sur une plage de dépôt non curée

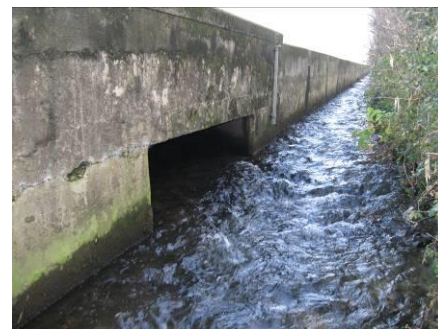
Photo 29 : Confluence Vernon (à gauche, sous le mur) – Prémol (à droite, dans l'axe)

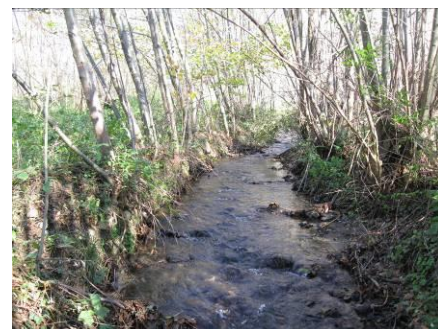
Photo 30 : Vernon dans le tronçon 2

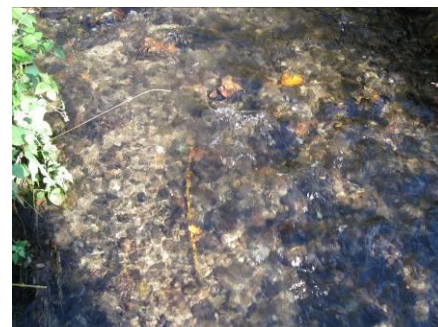
Photo 31 : Aspect des substrats

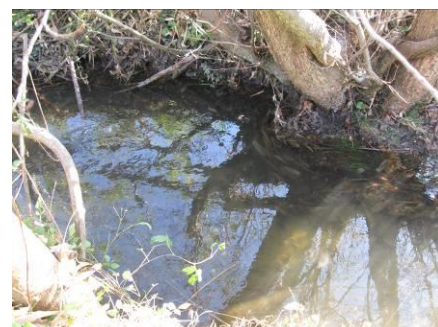
Photo 32 : Cache à poissons en sous-berge

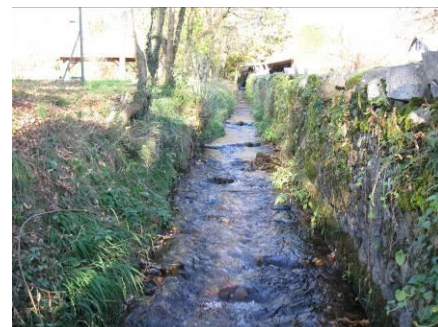
**Stabilité** : Les aménagements des berges et du lit ne permettent pas de distinguer les traces d'une activité morphodynamique sur ce tronçon.

Photo 33 : Tracé recalibré dans un secteur urbanisé

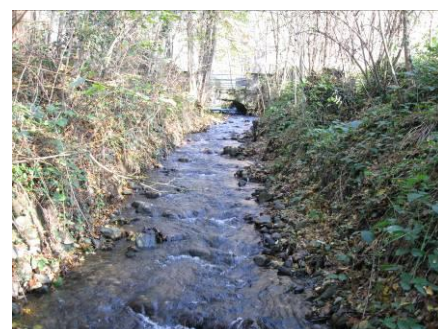
Photo 34 : Aspect du lit à l'écart de parcelles urbanisées

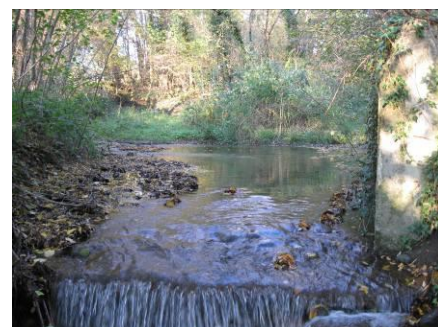
Photo 35 : Élargissement du lit dans une plage de dépôt

La connectivité en long est perturbée par quelques cascades naturelles (ou liées à d'anciens aménagements), et par les seuils du gué des Guichards et de la plage de dépôt. Ces obstacles ne sont pas infranchissables, mais demeurent fortement sélectifs. Par ailleurs, plusieurs seuils artificiels coupent le Vernon dans Vaulnaveys-le-Haut. Ceux-ci sont franchissables par la truite dans des conditions hydrologiques normales. Ils sont en revanche plus problématiques pour le chabot, absent en 2012 sur le haut du bassin du Vernon, mais intégré au peuplement théorique.

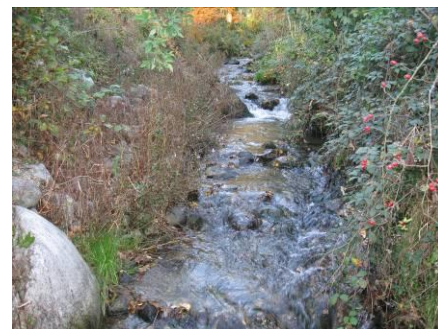
Photo 37 : Aspect des écoulements

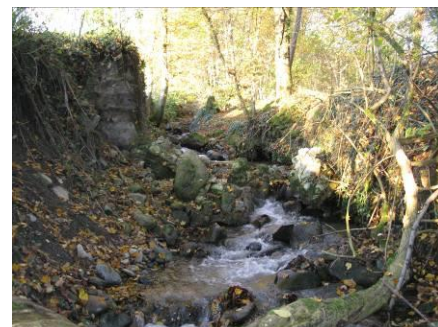
Photo 38 : Caches à poissons dans les abris hydrauliques derrière les blocs

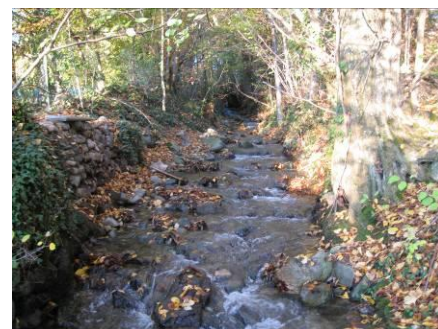
Photo 39 : Tracé homogène et rectiligne, fonctionnalité limitée

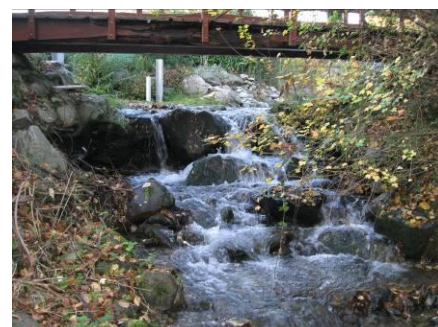
Photo 40 : Seuil sélectif pour la truite

Pour ce qui est de la connectivité en long, les cascades identifiées sur le linéaire parcouru sont franchissables par la truite fario. Un seuil au niveau d'une petite plage de dépôt peut toutefois s'avérer sélectif.

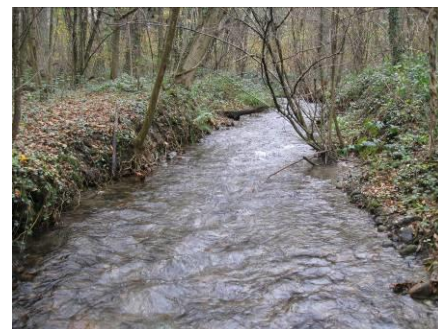
Photo 41 : Aspect du ruisseau de Prémol

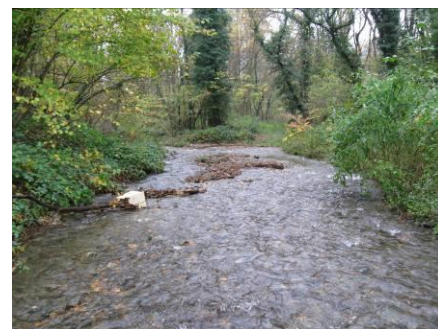
Photo 42 : Élargissement du lit mineur

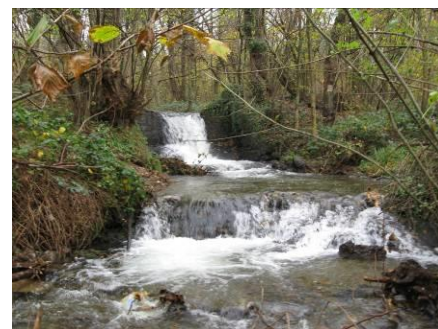
Photo 43 : Seuil infranchissable à l'amont de la confluence avec le Vernon

Deux seuils infranchissables par la faune piscicole sont présents sur ce tronçon.

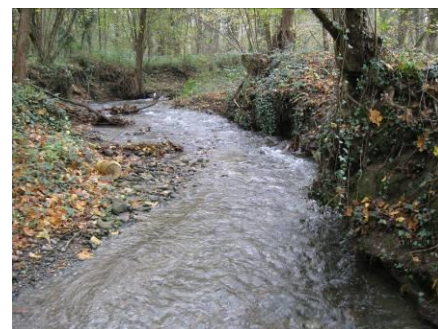
Photo 44 : Processus érosifs touchant les berges

**Stabilité** : En plusieurs endroits, de processus d'érosions de berges sont visibles, témoignant de l'activité morphogène du cours d'eau. La granulométrie des substrats confère également au paramètre de stabilité une classe d'érosion.

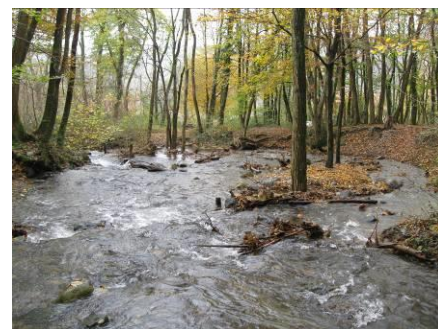
Photo 46 : Espace de divagation

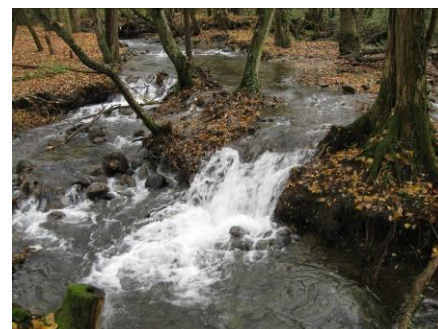
Photo 47 : Seuil d'érosion sélectif en termes de franchissabilité

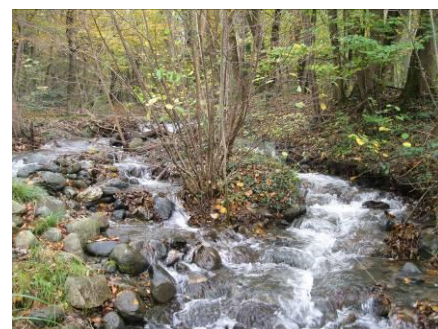
Photo 48 : fonctionnalité du lit dans les faciès de cascade

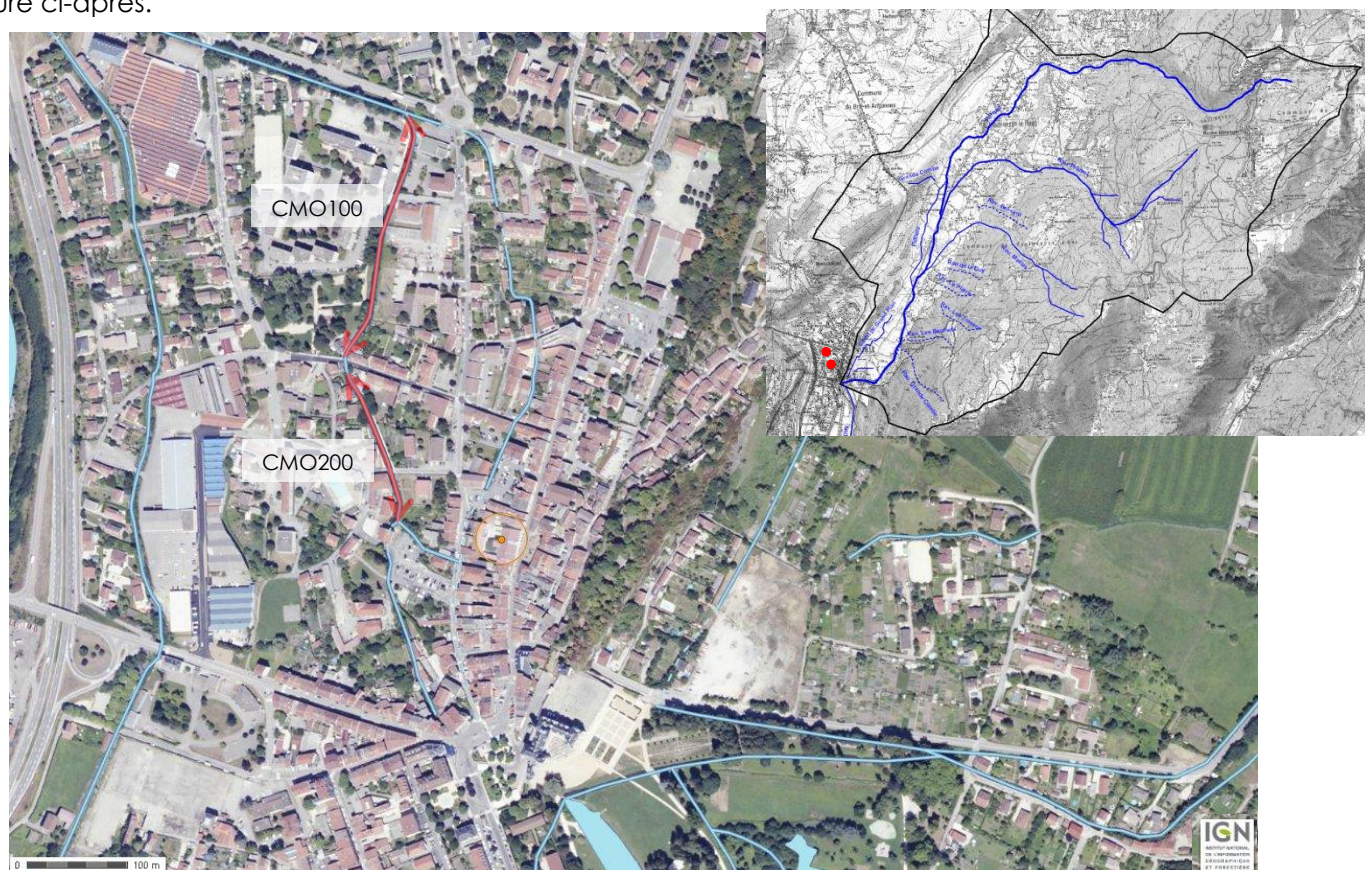
Il n'existe pas d'inventaire piscicole sur le Vernon. Les seules données dont nous disposons sont des inventaires effectués dans le canal du moulin à Vizille en 2005 et 2006. Les stations sont localisées sur la figure ci-après.

Figure 13 : Localisation des stations de pêches d'inventaire bibliographiques

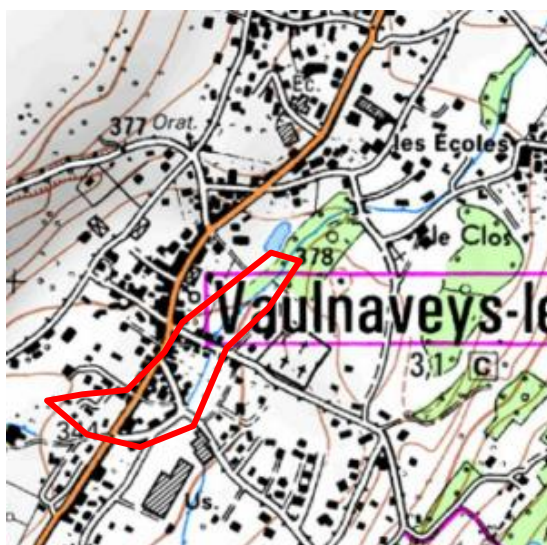
Le modèle montre de légers débordements à partir de la crue biennale Q2.

Pour la crue décennale (estimée comme la crue d'août 2005), les débordements sont plus importants.

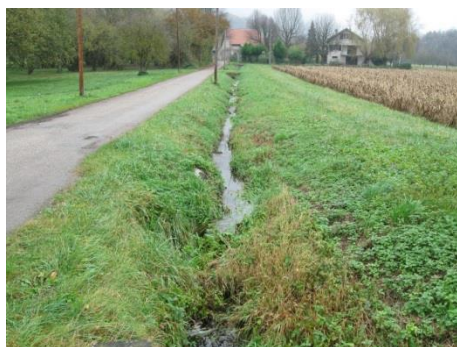
L'intensification des pratiques culturales associée à la mise en place d'un réseau de drains permettant un ressuyage plus rapide se traduit par un état de conservation des zones humides jugé dégradé. En effet, les cortèges floristiques typiques des prairies humides inondables sont absents.

Photo 76 : Fossé de drainage et culture céréalière

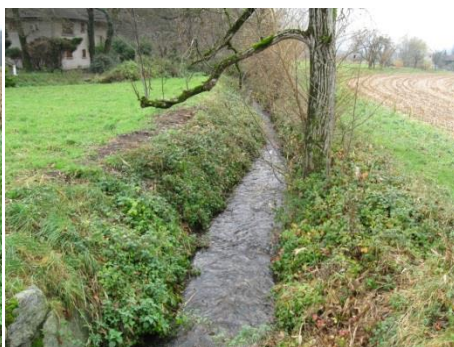
Photo 77 : Fossé de drainage et culture céréalière

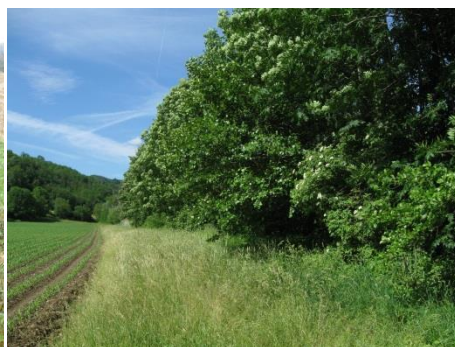
Photo 78 : Culture céréalière en bordure d'aulnaie en cordon

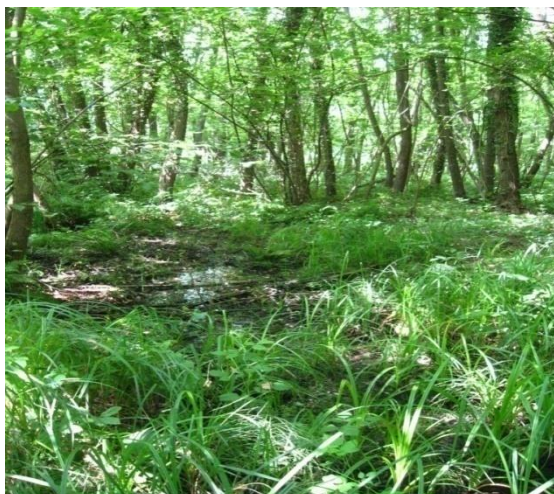
Photo 82 : Aulnaie-Frênaie en bon état de conservation  
aulnaie partie haute

Les formations boisées assez larges, bien alimentées en eau, avec une présence limitée d'espèces nitrophiles et une continuité fonctionnelle, sont dans un état de conservation bon sauf ponctuellement.

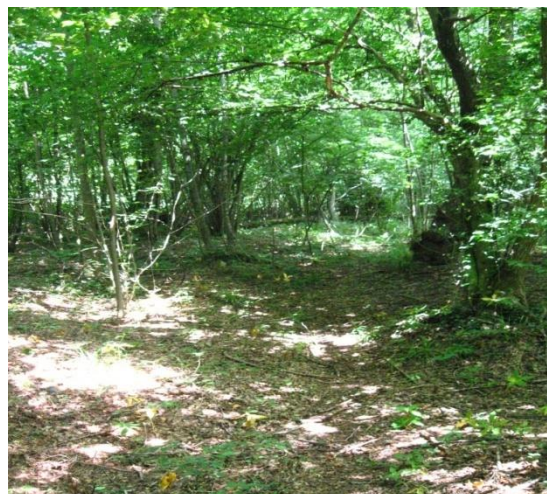
Globalement, les formations boisées en cordon linéaire le long des cours d'eau sont dans un état de conservation moyen à mauvais, en raison de leur étroitesse, de la présence d'espèce nitrophiles et du manque de connexion entre elles, voire avec le cours d'eau. Un autre signe de dégradation intervient sur le linéaire aval du Vernon avec la forte présence du robinier faux-acacia (*Robinia pseudoacacia*).

Photo 83 : Aulnaie-Frênaie en mauvais état de  
conservation

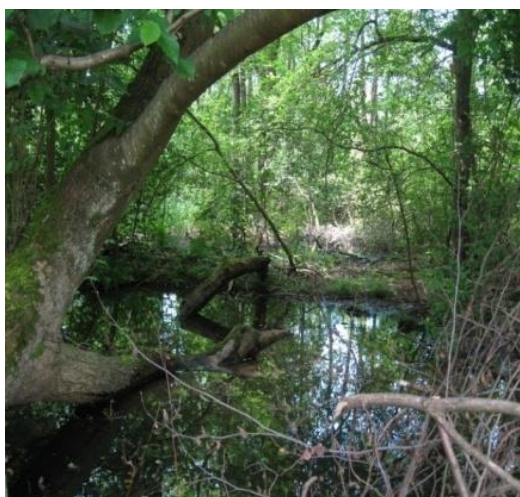
Photo 84 : Aulnaie-frênaie en bon état (Le Clos)

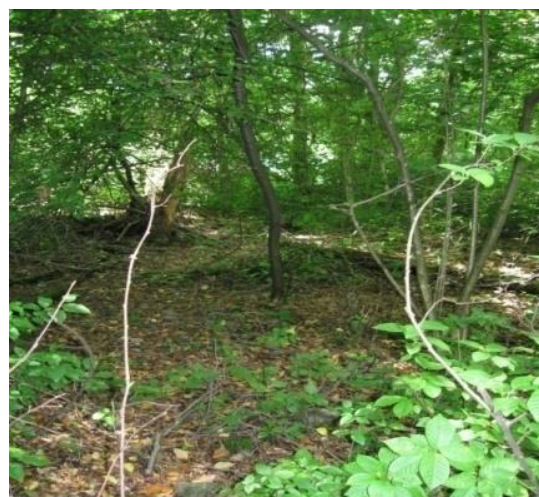
Photo 85 : Aulnaie-frênaie en mauvais état (Le Clos)

L'état de conservation de l'aulnaie-frênaie située à Vaulnaveys-le-Haut au lieu-dit Le Clos y est mauvais du fait de la digue aménagée et du drain consécutif qui assèchent la formation engendrant une baisse du degré hygrométrique des sols et un développement nettement plus important des espèces nitrophiles.

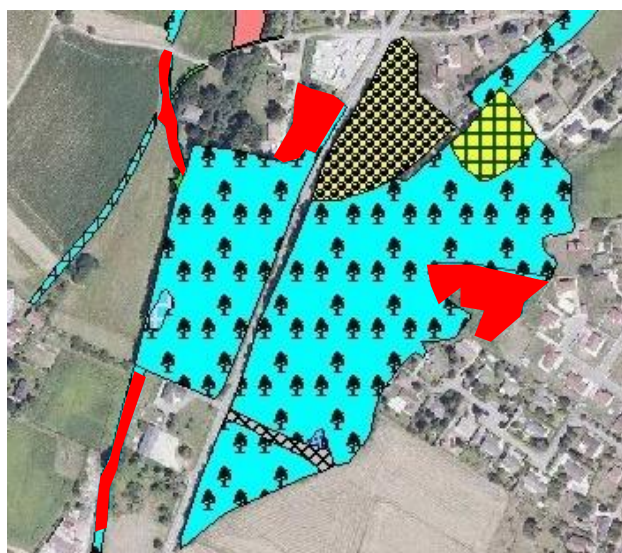
L'état de conservation des aulnaies "Les Guillardières" à Vaulnaveys-le-Bas (situées entre d'une part, Passe-Rivière et Les Muriannes et d'autre part entre les Pelliets et Les Giroud) y est mauvais du fait de l'omniprésence des espèces nitrophiles (ortie, gaillet grateron, ronces autre que la ronce bleuâtre, voire lamier pourpre...), liée à un enrichissement en matières azotées des sols (pollution de la nappe ?), mais aussi du mauvais état hydrique puisque ces aulnaies-frênaiies sont souvent sèches.

Figure 16 : État de conservation des aulnaies des Guillardières – Aulnaies hautes (Vaulnaveys-le-Bas)
