Notices de gestion

Chambéry métropole

Notice de gestion du boisement de la Combe (73CPNSII45)

Document : 20131030-1

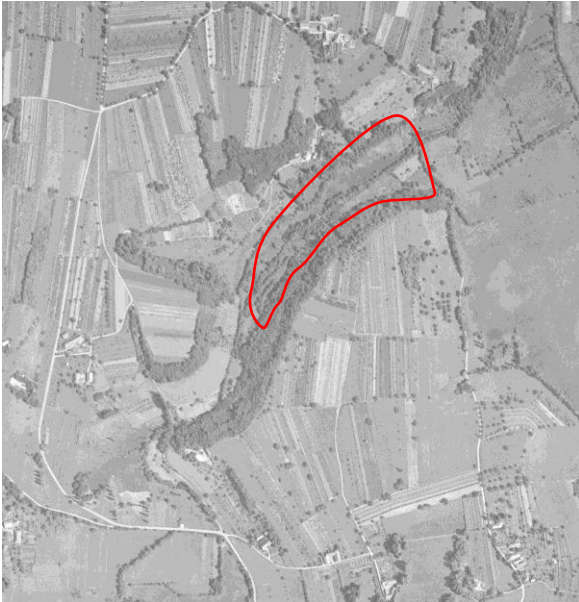
Photo 1 : Boisement de la Combe en 1956

L'analyse des photos aériennes anciennes et récentes montre que le boisement s'est densifié depuis le milieu du XX^{ème} siècle. Initialement, ce boisement apparaissait plus clairié qu'à l'heure actuelle ce qui permet de conclure sur le caractère jeune du boisement vraisemblablement issu de la recolonisation de terrains abandonnés. Le parcellaire était également très morcelé en 1955 et apparaît désormais beaucoup plus homogène suite à la déprise agricole et aux remembrements. En revanche, on note que l'urbanisation s'est assez peu développée dans l'environnement proche de la zone humide (Photo 1, Photo 2).

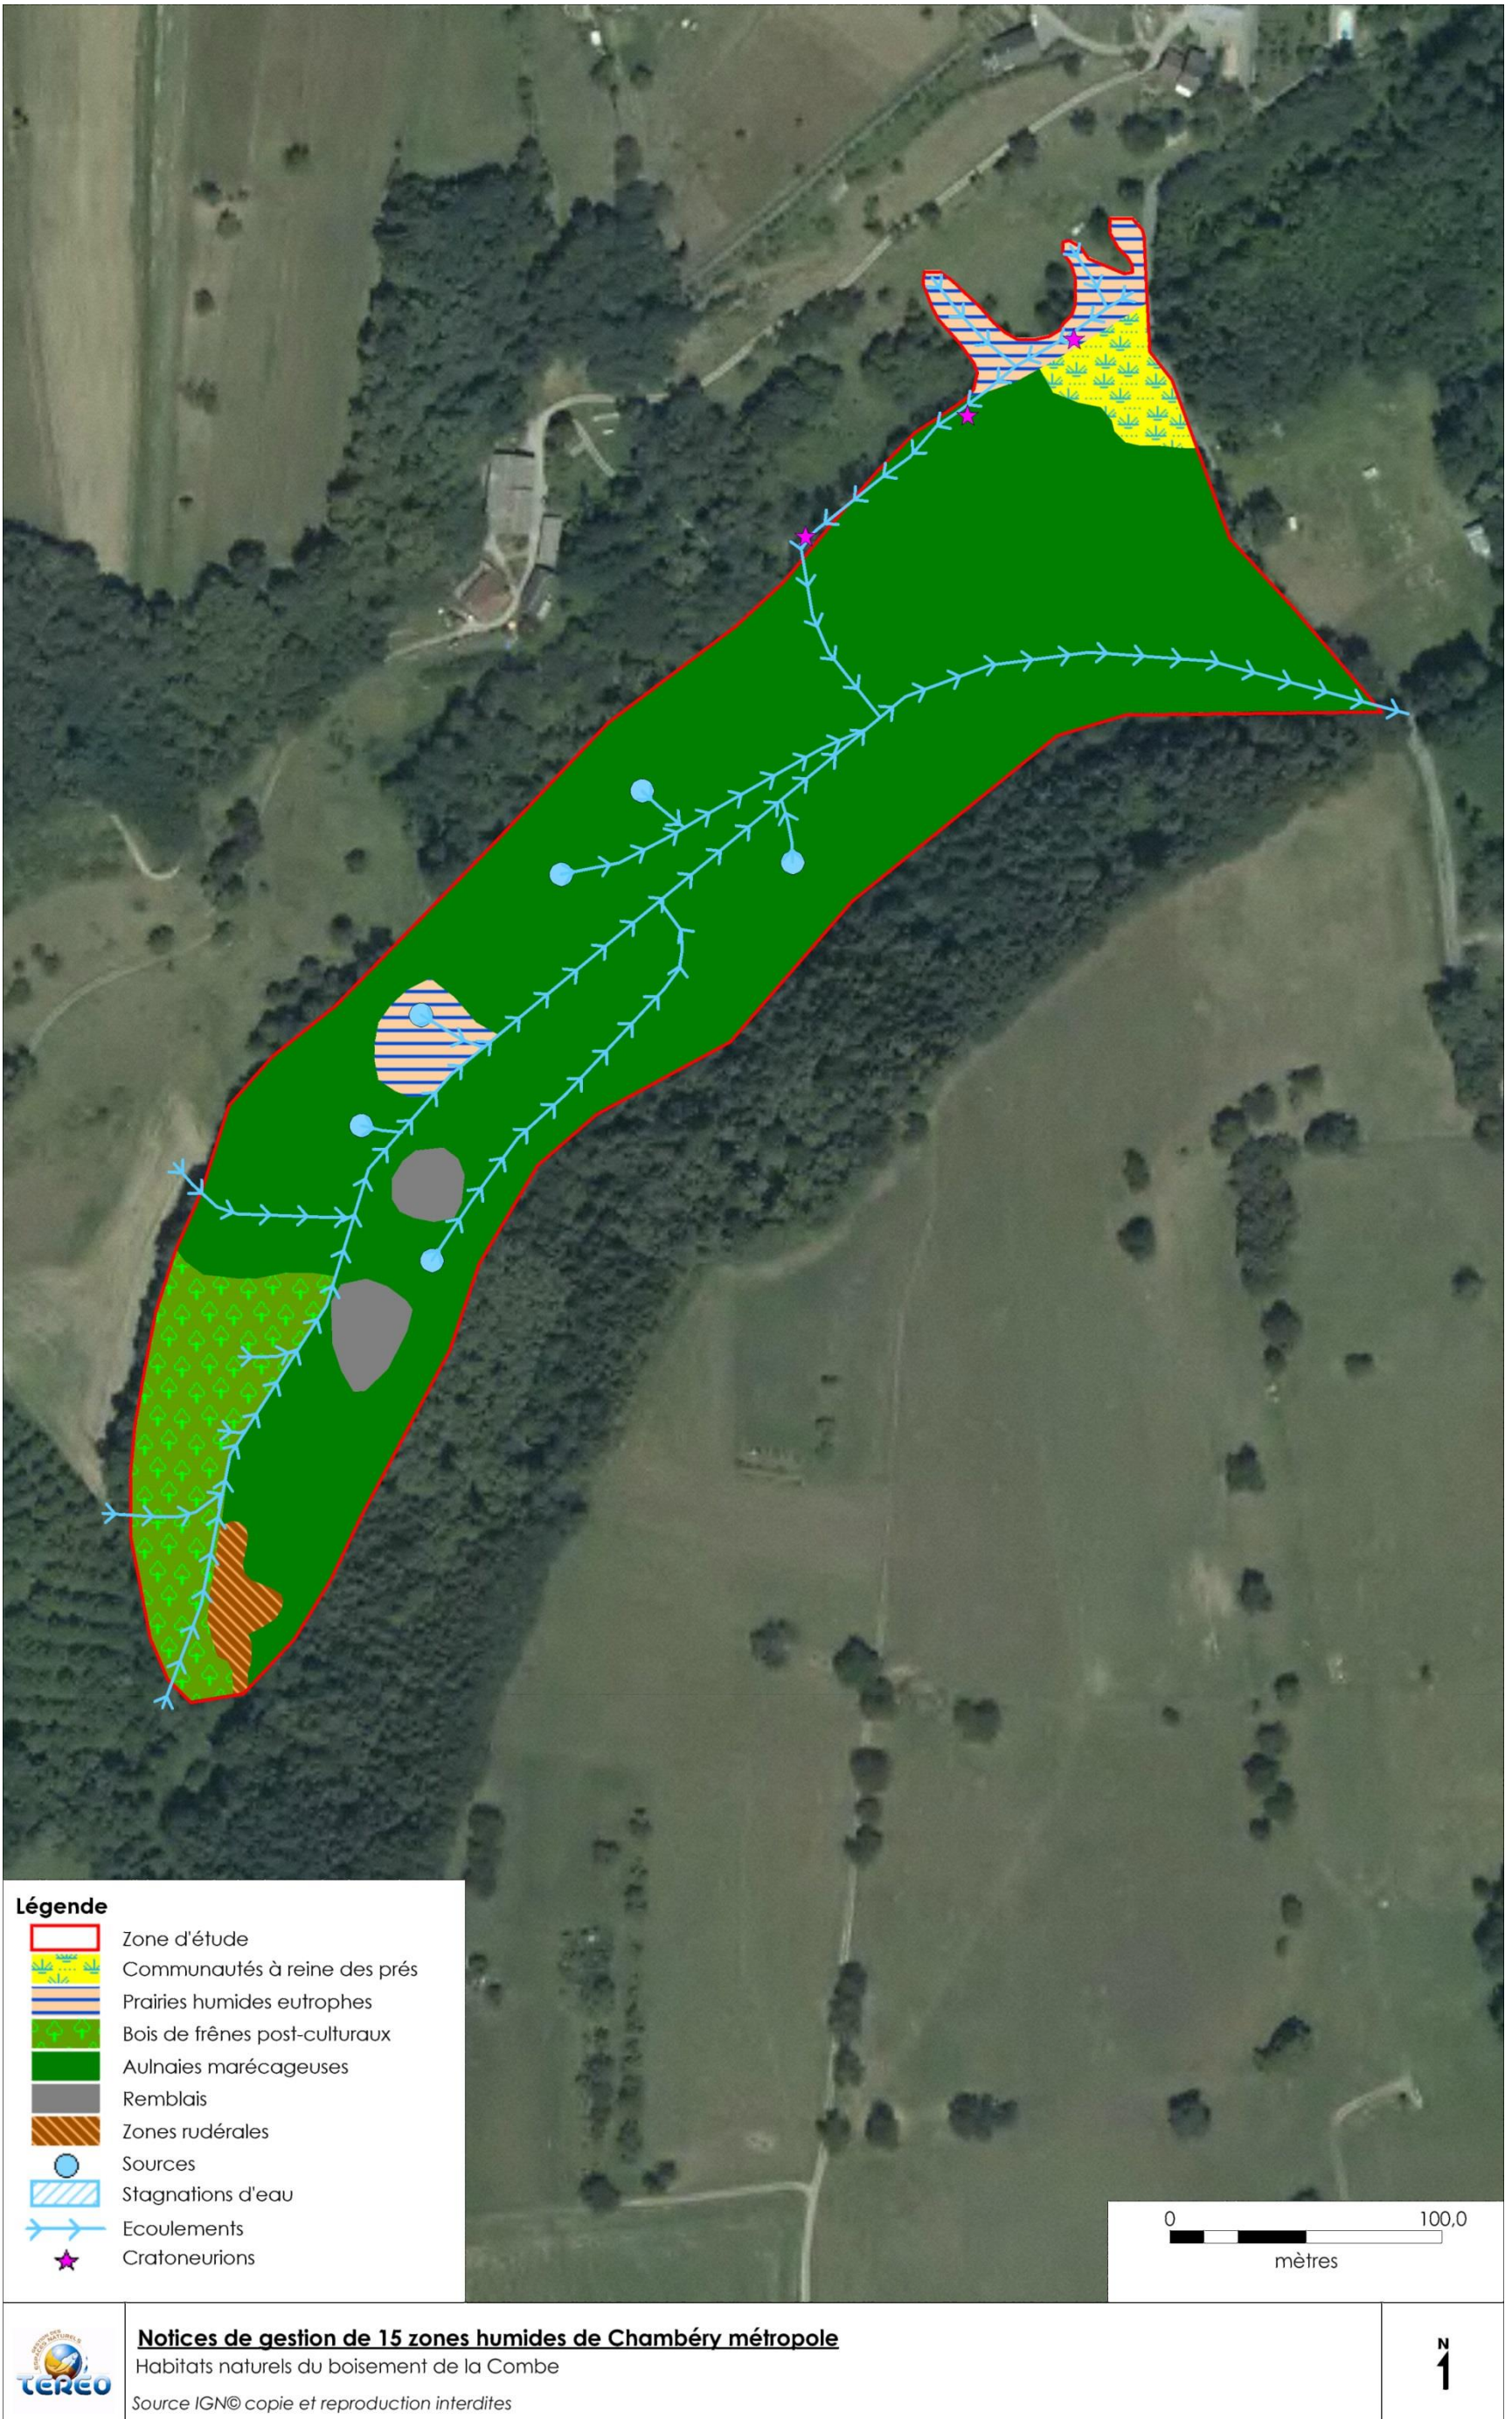
Carte 3 : Fonctionnement hydrologique et habitats du boisement des Combes

Le boisement de la Combe est une zone humide de plaine de 6,4 ha dominée par des boisements humides. L'alimentation en eau provient principalement des apports du ruisseau de la Combe qui permet l'hydratation du fond de vallon. D'autre part, on note la présence de plusieurs sources sur le versant qui véhiculent l'eau jusqu'au cours d'eau. Les apports par le ruissellement du versant (précipitations) doivent également jouer un rôle non négligeable dans l'humidité du secteur (Carte 3). Il est à noter que certains écoulements sont perturbés par des drains et busages ponctuels.

d'un bois de frênes probablement issu d'une recolonisation des terrains suite à l'abandon des pratiques agricoles. Les autres habitats sont retroints en surface et sont représentés notamment par des prairies humides eutrophes (de type calthion) et des communautés à reine des prés (Carte 3). D'autre part, des habitats du *Cratoneurion* ont été inventoriés dans la partie nord de la zone à trois endroits différents. Il s'agit d'habitats caractérisés par le développement d'une végétation caractéristique sur des dépôts issus de la précipitation du calcaire dissous présent dans l'eau. Bien que leur surface soit restreinte, les habitats du *Cratoneurion* sont d'intérêt communautaire prioritaire. C'est-à-dire que leur état de conservation à l'échelle européenne est préoccupant et ils nécessitent donc une attention particulière.

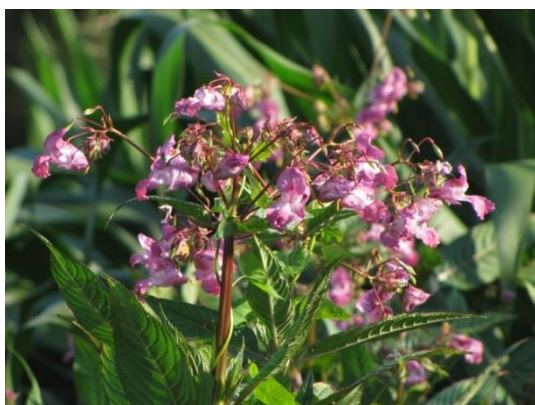
La problématique des espèces envahissantes est très marquée pour cette zone humide. Plusieurs milliers de pieds de balsamine de l'Himalaya (*Impatiens glandulifera*) ont été observés (Photo 8). D'autre part, des massifs de renouée du Japon (*Reynoutria japonica*) ont également été mis en évidence, probablement véhiculés par le ruisseau de la Combe (Photo 9). Enfin sur quelques secteurs on note la présence de solidage géant (*Solidago gigantea*). Soulignons que la dynamique d'invasion est assez inquiétante notamment pour la balsamine dont les nombreux pieds sont répartis dans le sous-bois de l'ensemble de la zone humide.

*Photo 8 : Balsamine de l'Himalaya (*Impatiens glandulifera*)*

Concernant les espèces invasives, des campagnes de fauches devront être effectuées sur la balsamine de l'Himalaya et le solidage géant. Pour les stations les moins denses de balsamine, l'arrachage manuel devra être favorisé afin d'obtenir de meilleurs résultats.

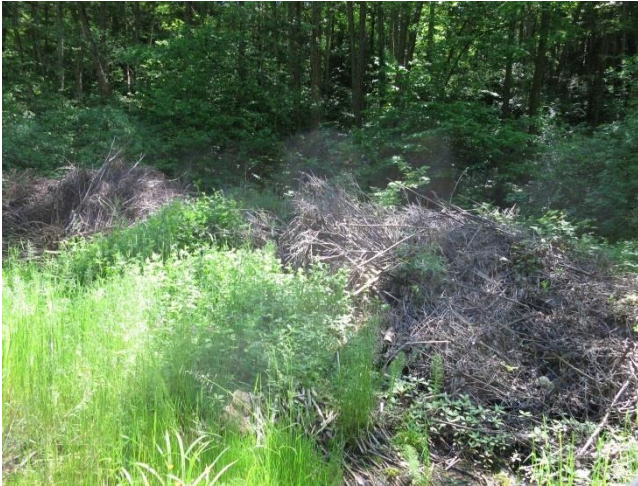
La majeure partie de la zone humide ne présente pas d'usage particulier et le boisement est plutôt laissé en évolution naturelle. Par endroit, notamment à proximité des chemins forestiers (partie nord et sud de la zone humide), on note quelques coupes périodiques de bois (Photo 10). L'extrême nord de la zone humide, où prennent naissance quelques écoulements, se situe dans des pâtures sur lesquelles la pression de pâturage est relativement importante. Enfin, l'extrême sud de la zone humide (zone rudérale sur la carte) est également utilisé comme pâturage temporaire (Photo 11).

Photo 10 : Restes de coupes de bois et déchets organiques

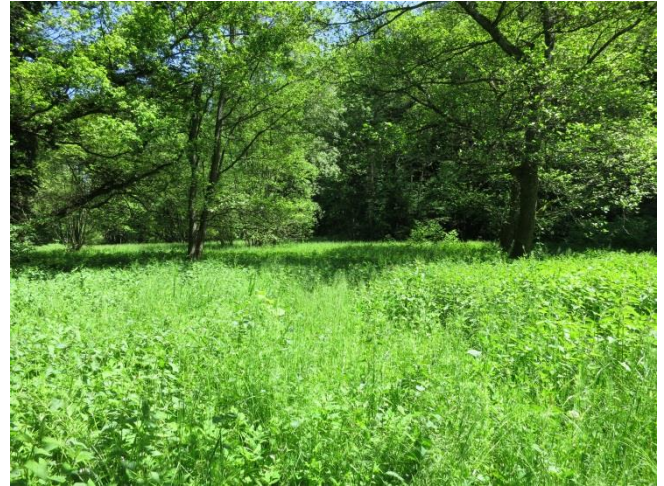
Photo 11 : Zone rudérale pâturée

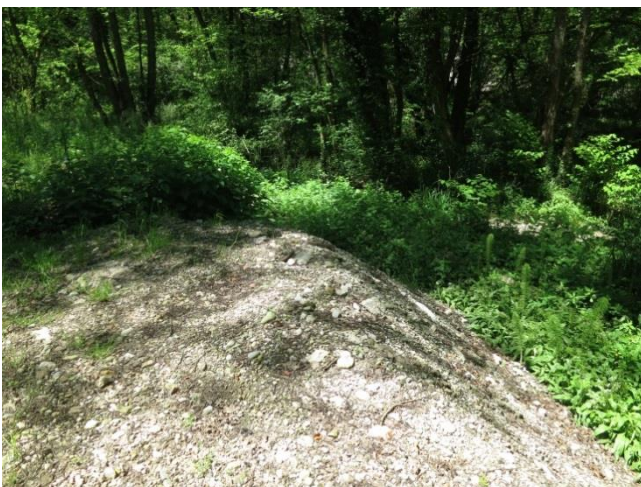
La principale dégradation de la zone humide concerne le sud de la zone humide. Ce secteur présente une forte influence anthropique avec un secteur remblayé qui va à l'encontre du fonctionnement hydrologique du site (Photo 12). D'autre part, ces zones remblayées sont particulièrement favorables au développement des espèces invasives qui affectionnent les zones remaniées et dénudées. A noter également que des pieds fauchés de renouée du japon (*Reynoutria japonica*) ont été observés dans ce secteur (Photo 13). Ceux-ci ont probablement été coupés afin de dégager le chemin d'accès mais n'ont pas été exportés. Ce type de pratique favorise également le développement de cette espèce invasive puisque quelques fragments de plante suffisent pour permettre la régénération des plants.

Photo 12 : Zone remblayée

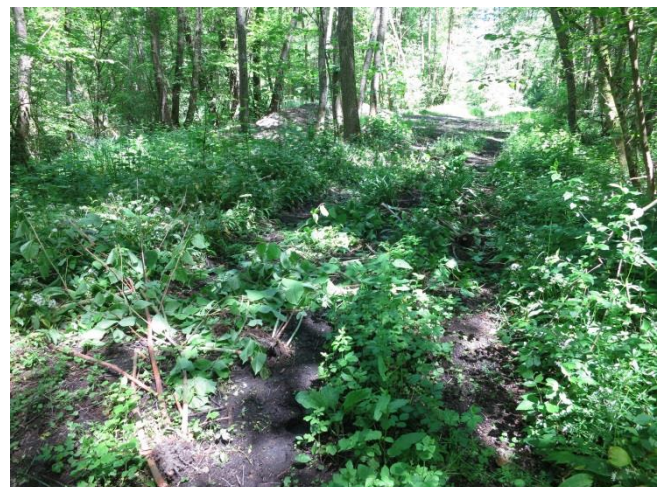
Photo 13 : Restes de fauche de renouée du Japon
