**CAMPING LES ARCHES**

Commune de Saint-Jean-le-Centenier (07)

Elaboration d'un Profil des  
eaux de baignade de type 1 au  
sens de la directive 2006/7/CE

Phase 1 : Etat des Lieux

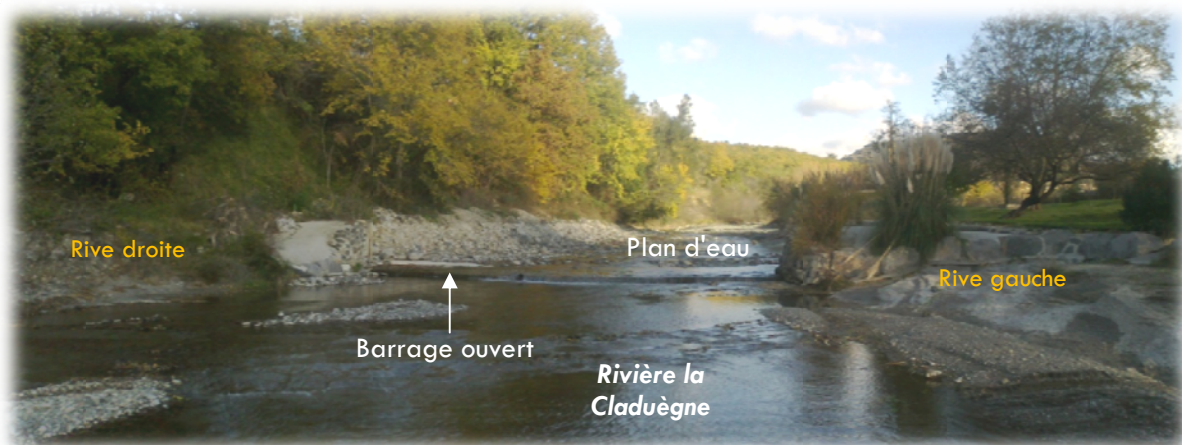
*Vue du plan d'eau en dehors de la saison balnéaire, depuis le passage à gué présent en aval du barrage (cliché du 27/11/2013)*

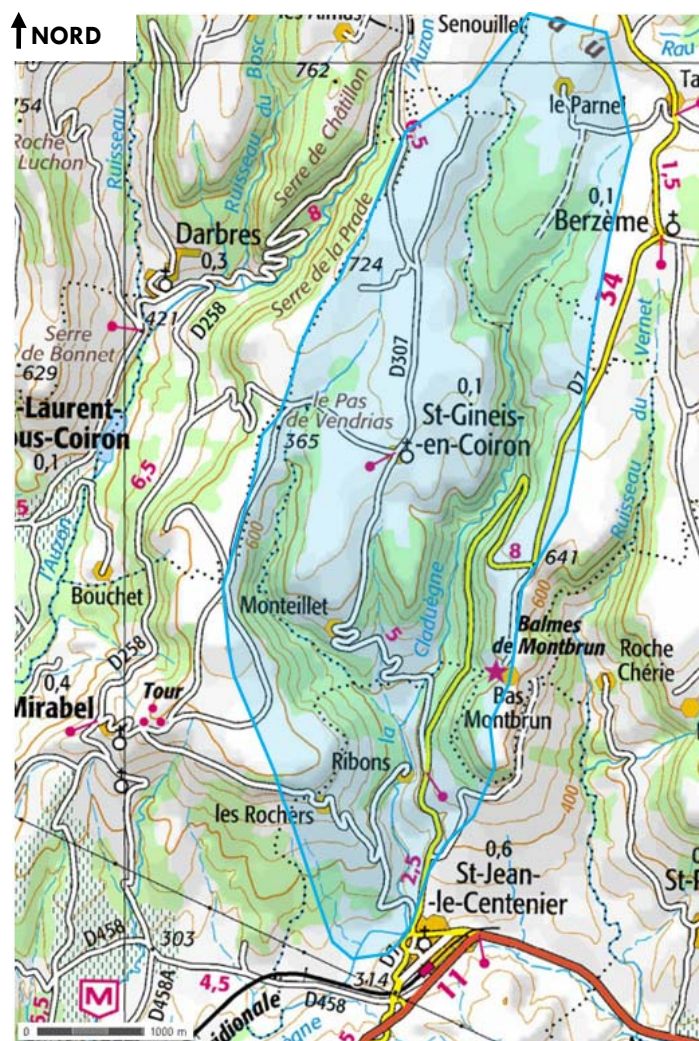
Localisation du BV de la Claduègne à hauteur du point de baignade sur fond IGN  
 (Source : Géoportail)

de la Claduègne depuis sa source jusqu'au point de baignade, soit une superficie de 20 km<sup>2</sup> environ.

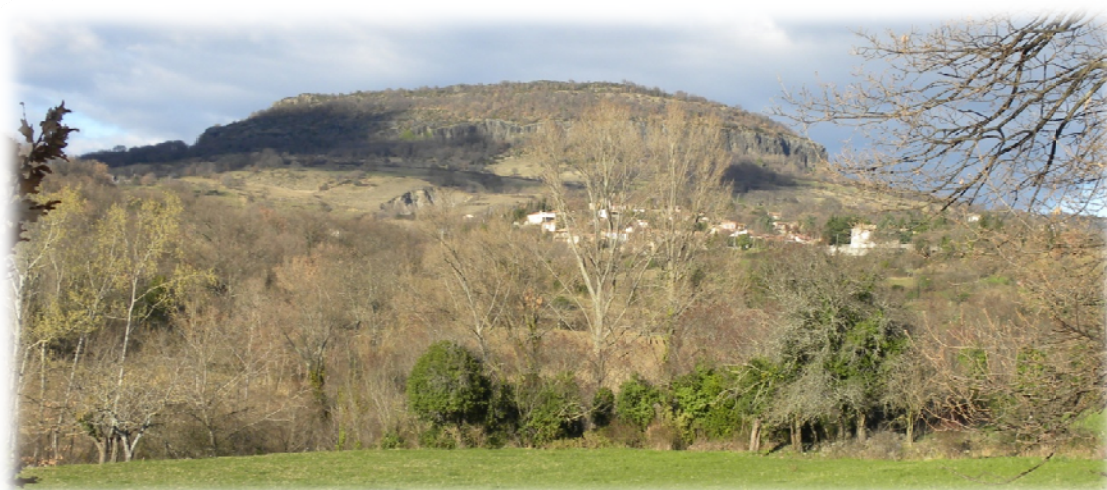
Plateau basaltique du Coiron vu depuis la vallée de la Claduègne, 200 m environ en amont de la zone de baignade (cliché du 04/03/2014)

Le camping Les Arches est implanté sur des marnes et bancs calcaires en alternance (Valanginien Supérieur). Il s'agit de formations secondaires du Crétacé Inférieur. Quant au plan d'eau, il se trouve dans la vallée de la Claduègne dont les plages correspondent à des alluvions anciennes des basses terrasses (Würm).

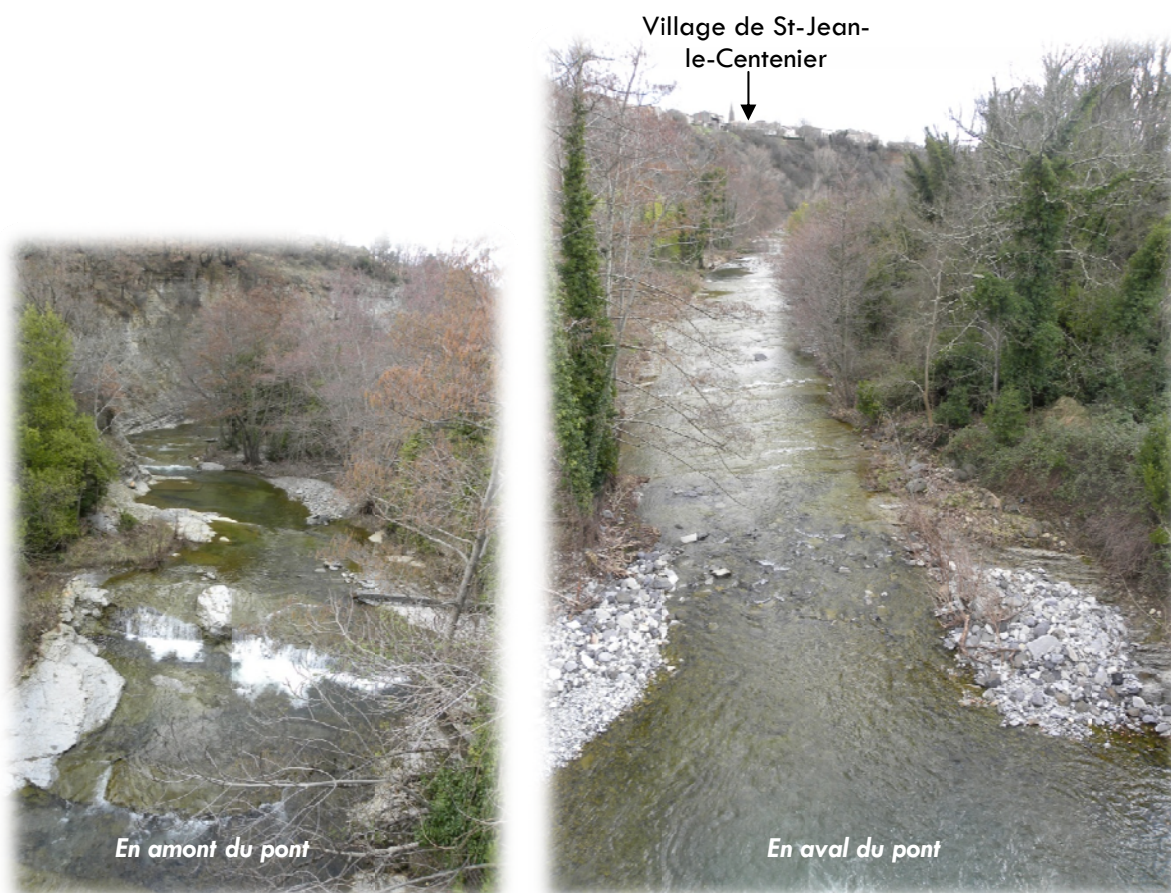
La Claduègne au niveau du pont menant de Saint-Jean-le-Centenier au hameau les Hébrards, 1 km environ en amont du plan d'eau de baignade (Clichés du 04/03/2014)

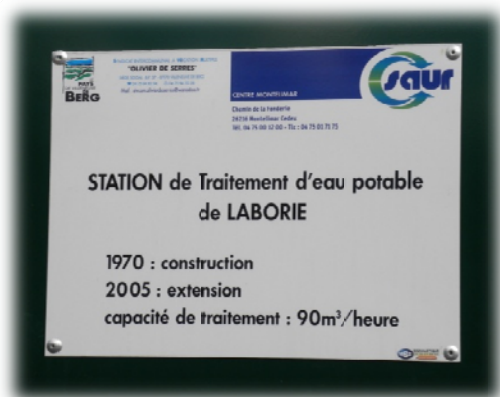
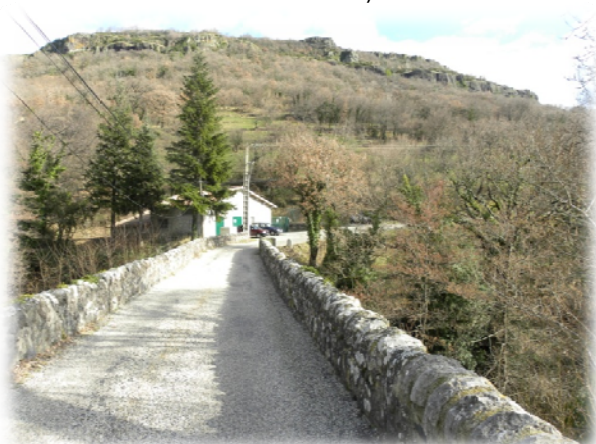
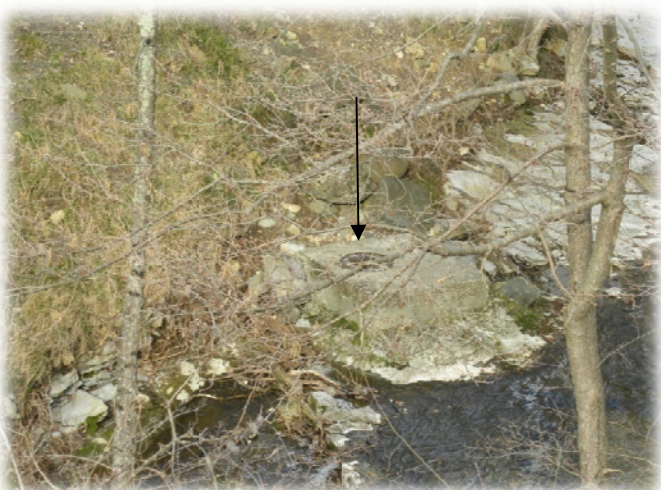
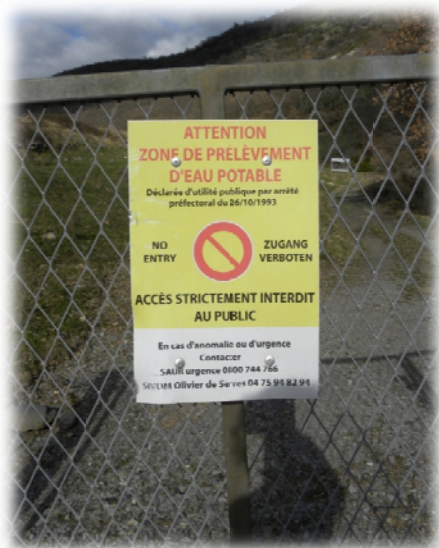
Plus en amont du point de baignade (à 3,5 km en amont environ), il existe une station de pompage d'eau potable (prise d'eau en rivière de la Claduègne).

*Photographies prises au niveau du pont de la RD 307, à hauteur de la station de pompage d'eau potable dans la Claduègne (clichés du 4/03/2014)*

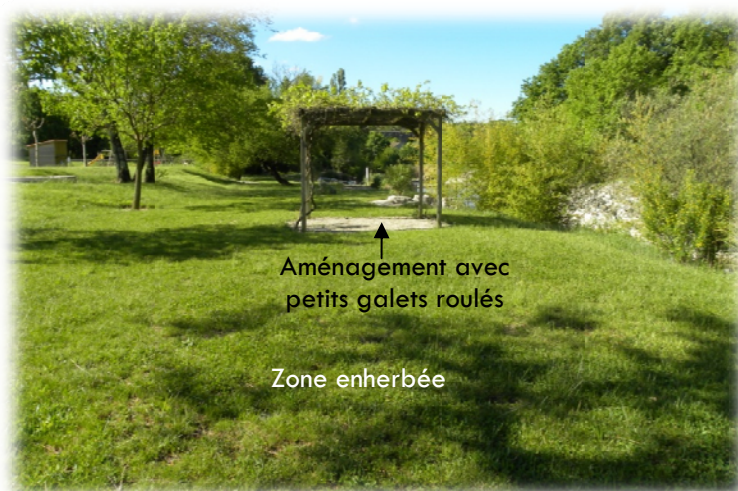
La plage, située en rive gauche de la Claduègne, est enherbée, avec quelques aménagements en petits galets roulés. Le bord de la plage en limite avec l'eau correspond à des enrochements et à des escaliers en béton et en enrochements.

*Photographies de la plage (clichés du 29/04/2014)*

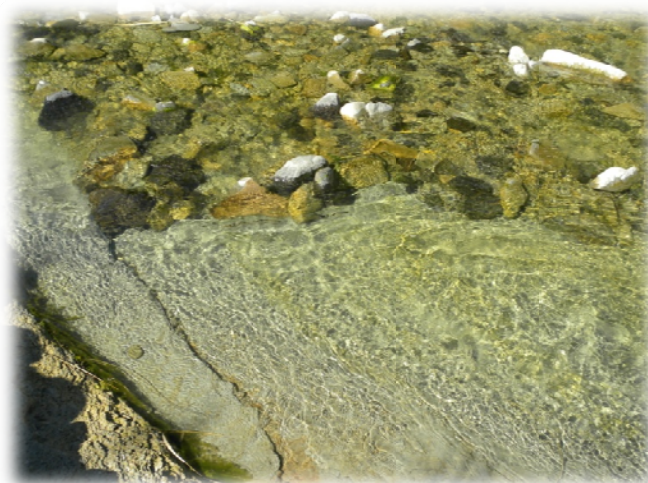
Le fond de l'eau est constitué de rochers (bancs calcaires) et de galets de différentes tailles. Compte tenu de la nature rocheuse du fond et de la couleur claire des rochers, l'eau apparaît relativement transparente.

*Eau transparente avec le fond rocheux du plan d'eau*

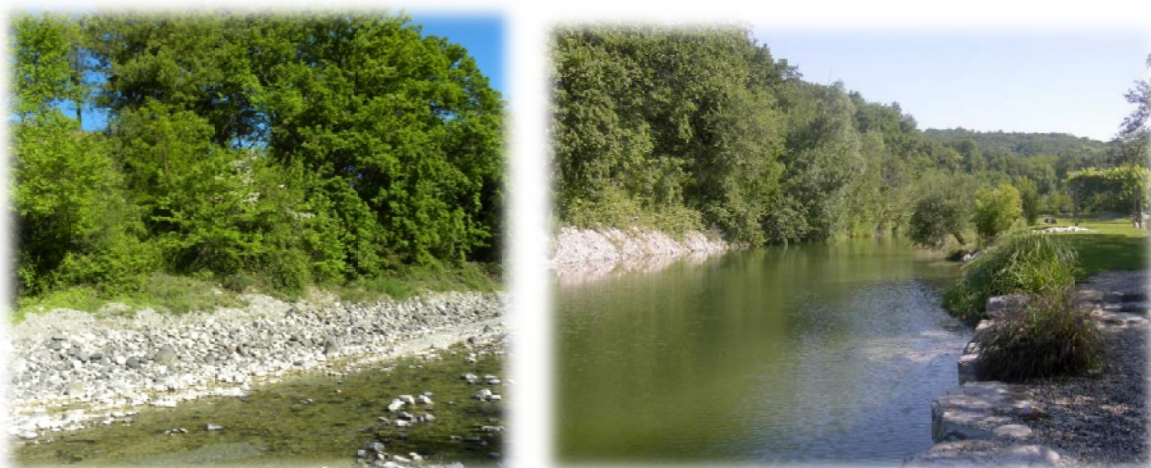
La rive gauche correspondant à la plage de la zone de baignade est partiellement aménagée tandis que la rive droite est à l'état naturel : présence de gros galets et d'arbres.

*Rive droite non aménagée en face de la plage (clichés du 29/04/2014)*

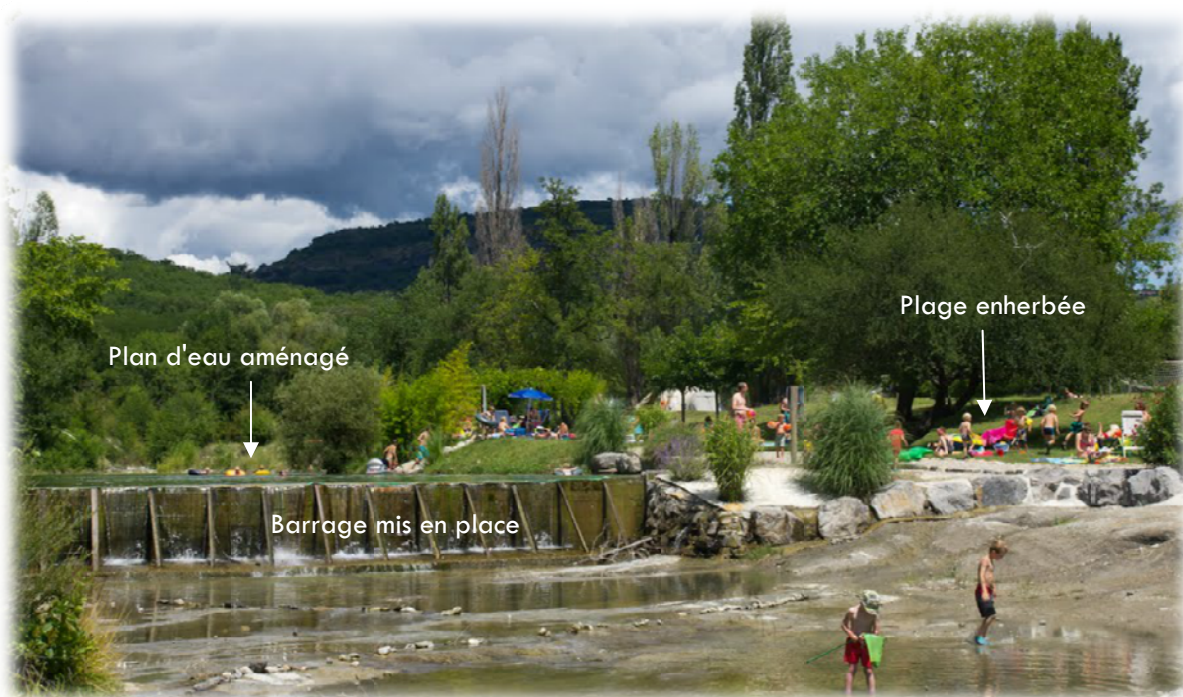
*Photographie depuis l'aval du barrage en période estivale (Source : Google Maps)*

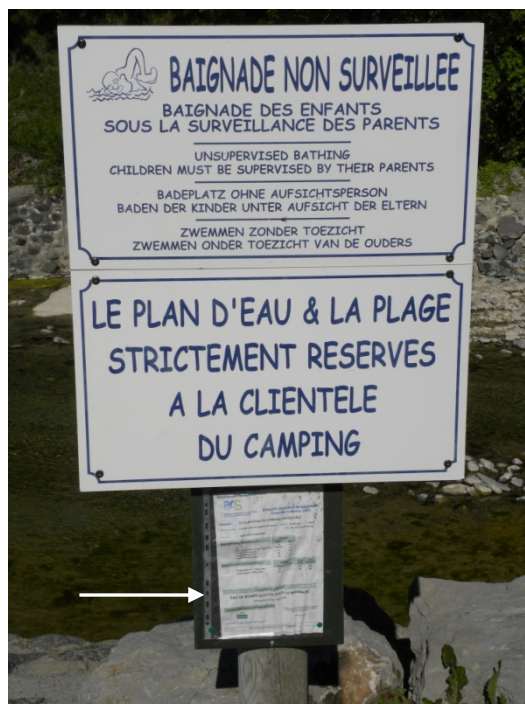
- Affichage, information au public : les résultats des analyses d'eau sont affichés sur la plage.

*Affichage des résultats d'analyses sur la plage (cliché du 29/04/2014)*

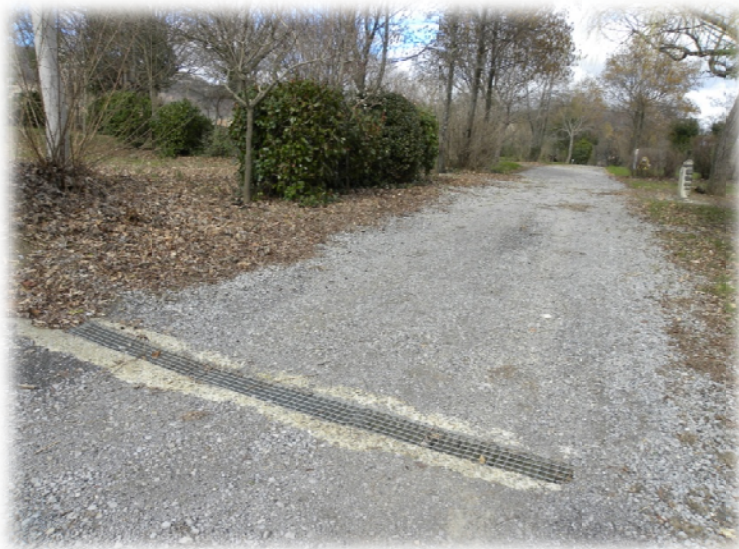
*Grille avaloir présente au niveau des voiries du camping pour collecter les eaux pluviales (cliché du 04/03/2014)*

Le camping n'est pas desservi par un réseau eaux pluviales collectif.  
Des grilles d'évacuation des eaux pluviales sont présentes sur les chemins du camping. Ces eaux sont ensuite évacuées en aval du barrage.
