<div>Commune de Saint-Cyr-Sur-Menthon</div> <div>Schéma directeur d'assainissement de la commune de Saint-Cyr-Sur-Menthon</div> <div>Fiche descriptive des anomalies fumée</div>	 	AF N° 1			
Informations générales		Occupant				
<div>Commune : Saint-Cyr-Sur-Menthon</div> <div>Intervenants : JCP/AHT</div> <div>Date des investigations : 23/05/2022</div> <div>Point de mesure : BV1-LE BOURG</div>		<div>Nom occupant : WC Public</div> <div>Adresse : Rue de Menthon</div>				
Localisation						
<div> </div>						
Description de l'anomalie						
Anomalie	Type d'anomalie	Test (colorant ou autre)	Cause si non	Résultat du test	Surface active estimée	Remarques

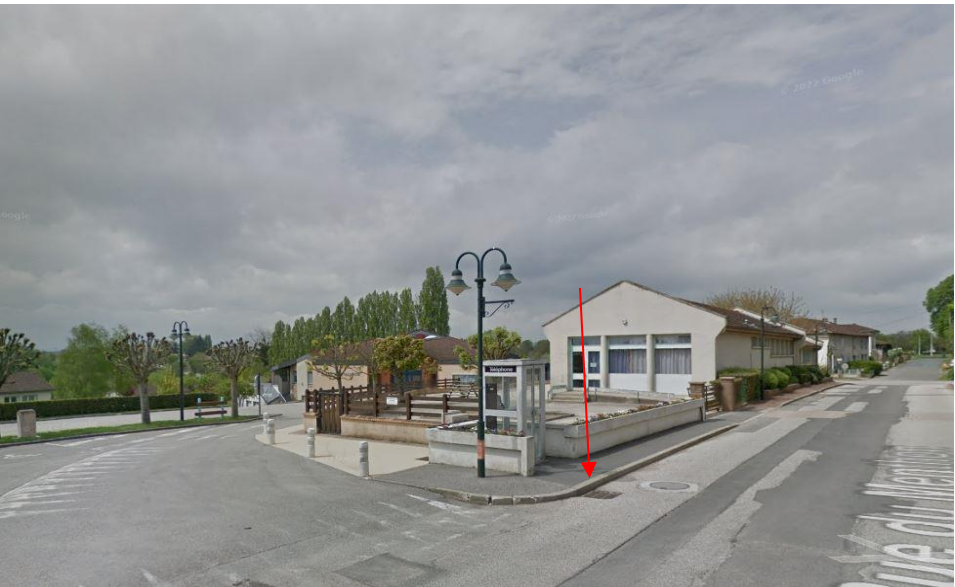
2.1	Grille	Non, mais test son	Impossible techniquement	Positif	242 m²	tuyau connecté à EU
Surface totale :					242 m²	
Photographies des anomalies

Remarques						
Test son réalisé et positif.						
Conclusions						
Après contrôle, la grille est raccordée au réseau d'eaux usées. La grille devra correctement être raccordée au réseau d'eaux pluviales.

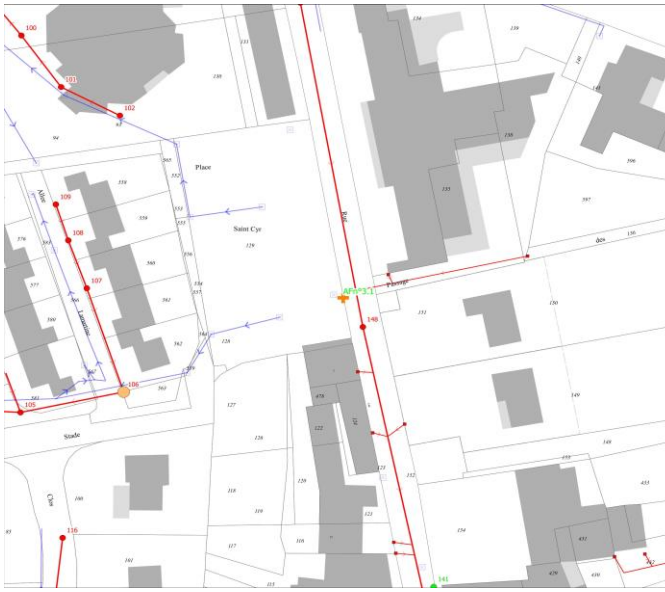
Anomalie	Type d'anomalie	Test (colorant ou autre)	Cause si non	Résultat du test	Surface active estimée	Remarques
3.1	Grille	Non, mais test son	Impossible techniquement	Négatif	262 m²	-
Surface totale :					262 m²	
Photographies des anomalies

Remarques						
Test son réalisé et négatif.						
Conclusions						
Après contrôle, la grille est déconnectée du réseau d'eaux usées.

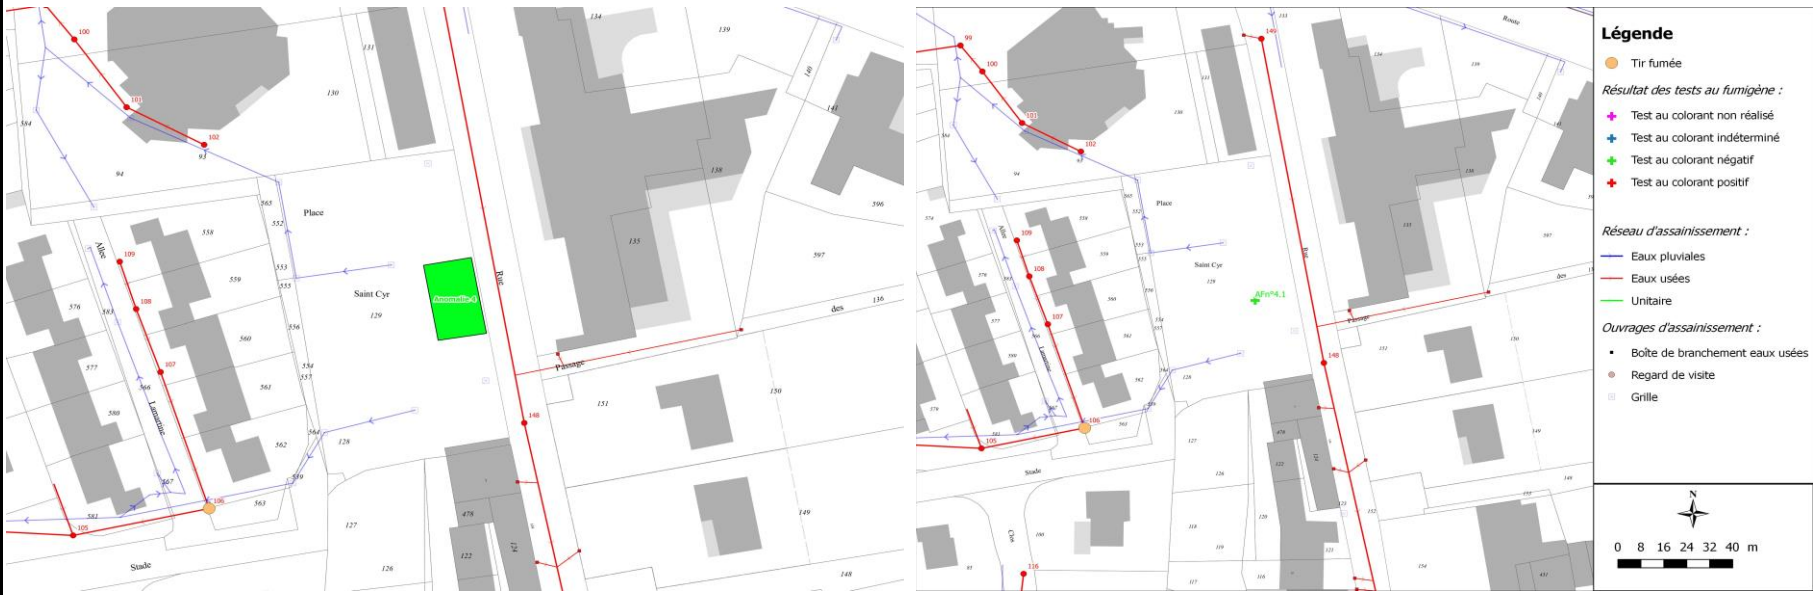
4.1	Grille	Oui	-	Négatif	136 m²	-
Surface totale :					136 m²	
Photographies des anomalies

Remarques						
Test colorant réalisé et négatif.						
Conclusions						
Après contrôle, la grille est déconnectée du réseau d'eaux usées.

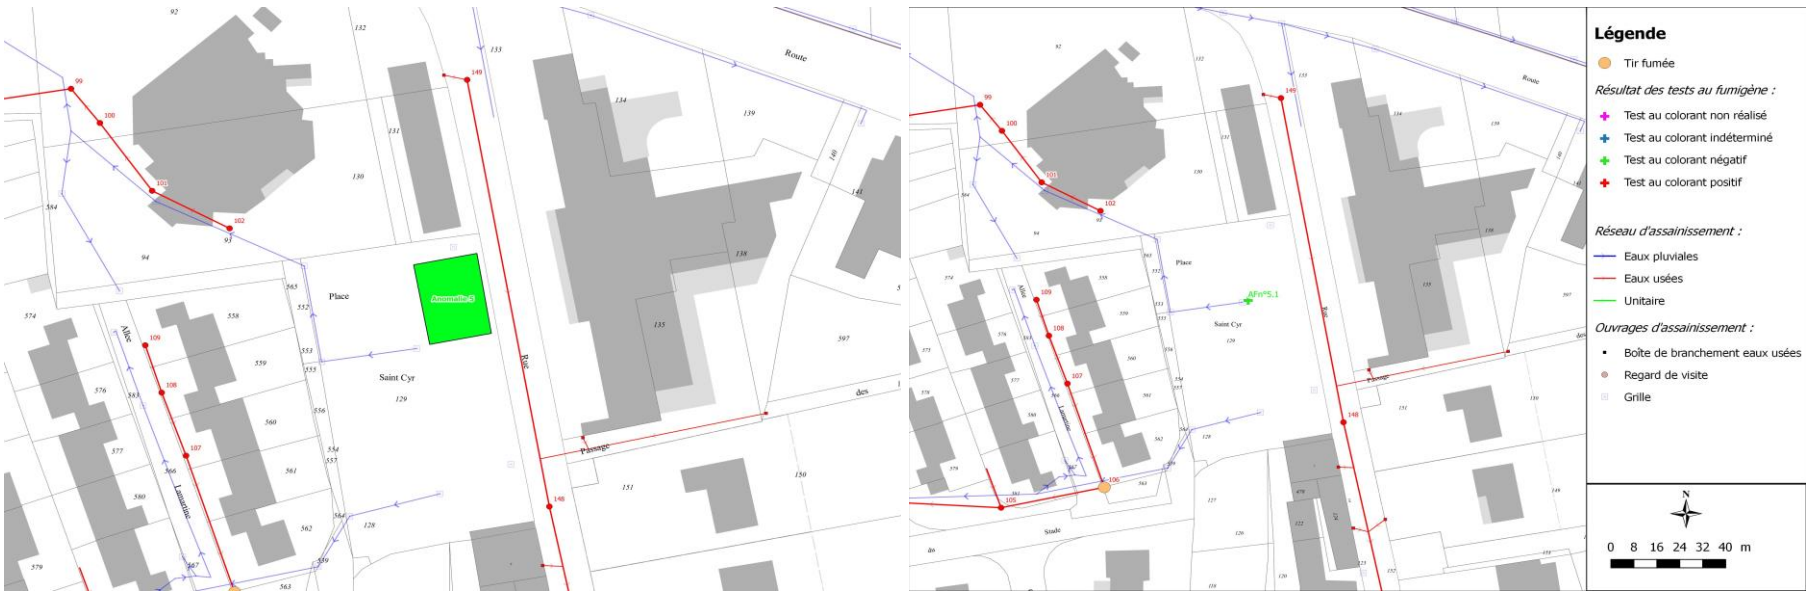
5.1	Grille	Oui	-	Négatif	187 m²	-
Surface totale :					187 m²	
Photographies des anomalies

Remarques						
Test colorant réalisé et négatif.						
Conclusions						
Après contrôle, la grille est déconnectée du réseau d'eaux usées.

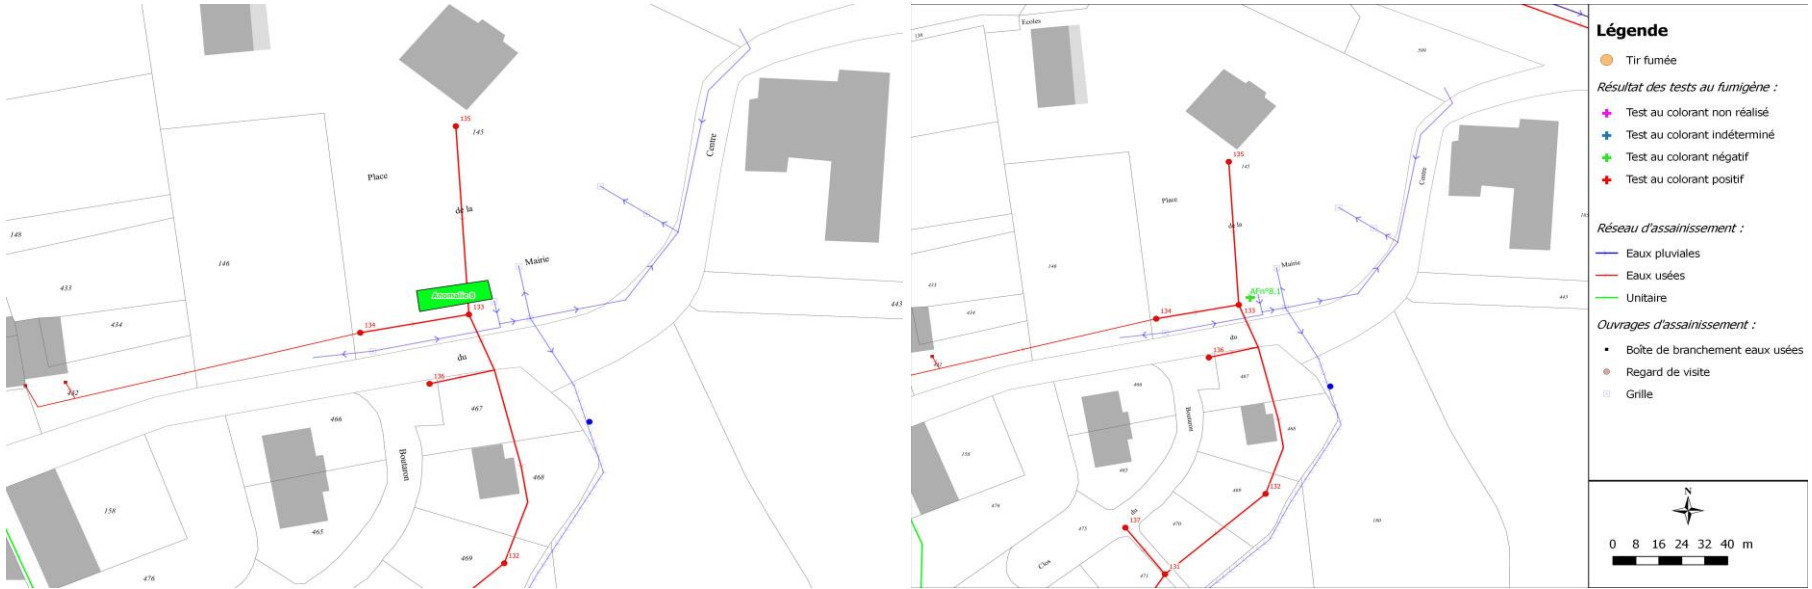
8.1	Grille	Oui	-	Négatif	53 m²	-
Surface totale :					53 m²	
Photographies des anomalies						
<div>

</div>						
Remarques						
Test colorant réalisé et négatif.						
Conclusions						
Après contrôle, la grille est déconnectée du réseau d'eaux usées.

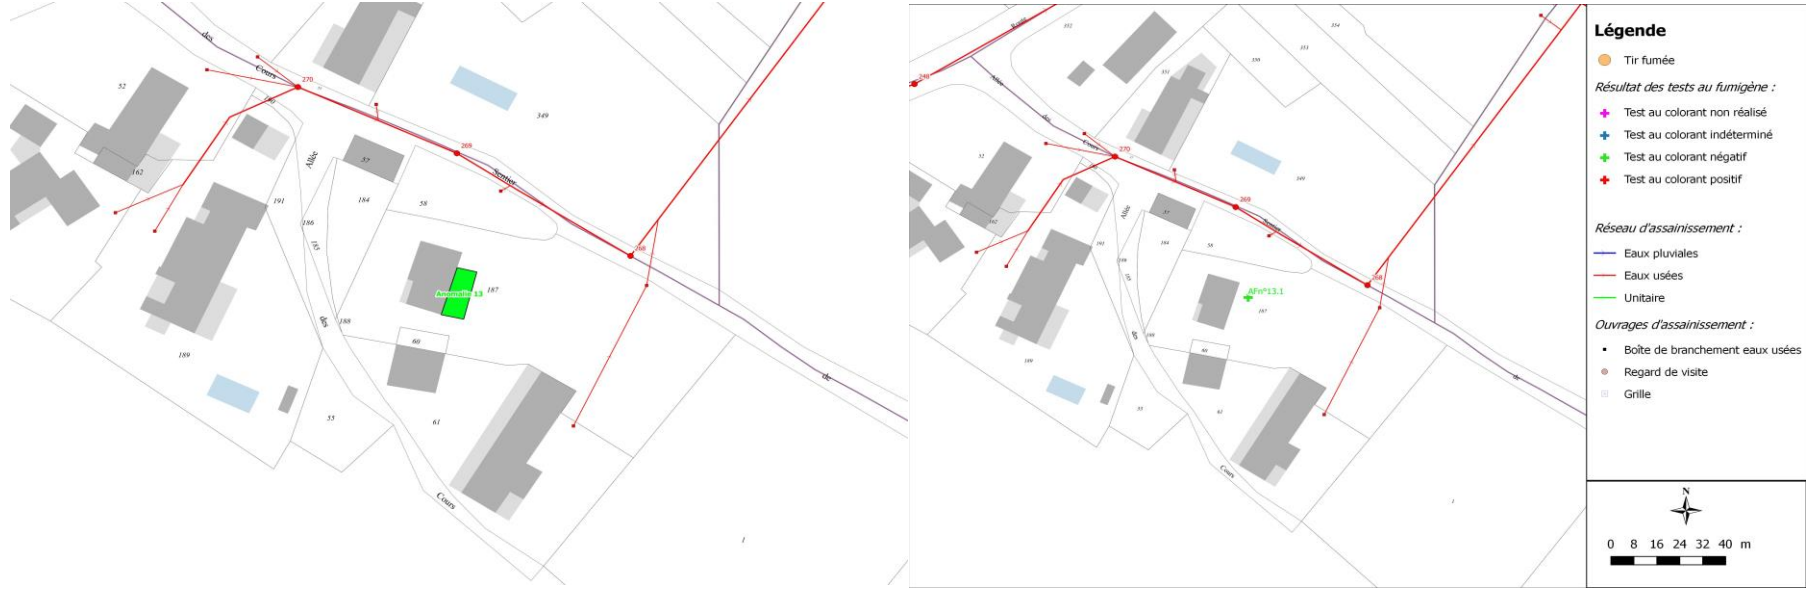
13.1	Grille	Oui	-	Négatif	39 m²	-
Surface totale :					39 m²	
Photographies des anomalies						
<div>

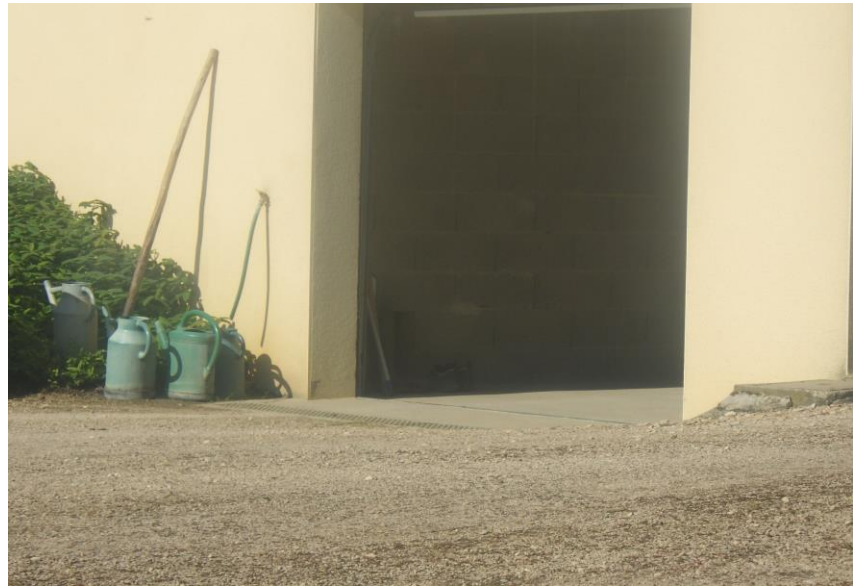
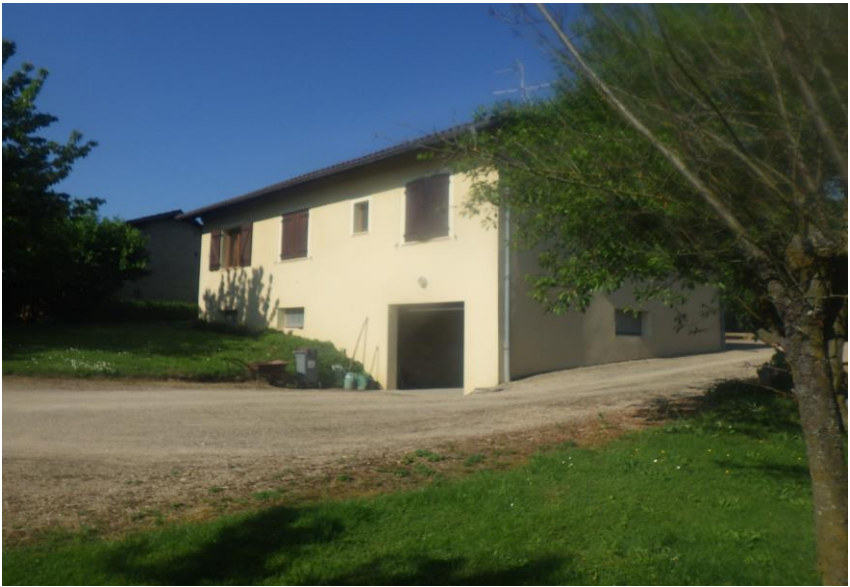
</div>						
Remarques						
Test colorant réalisé et négatif.						
Conclusions						
Après contrôle, la grille est déconnectée du réseau d'eaux usées.

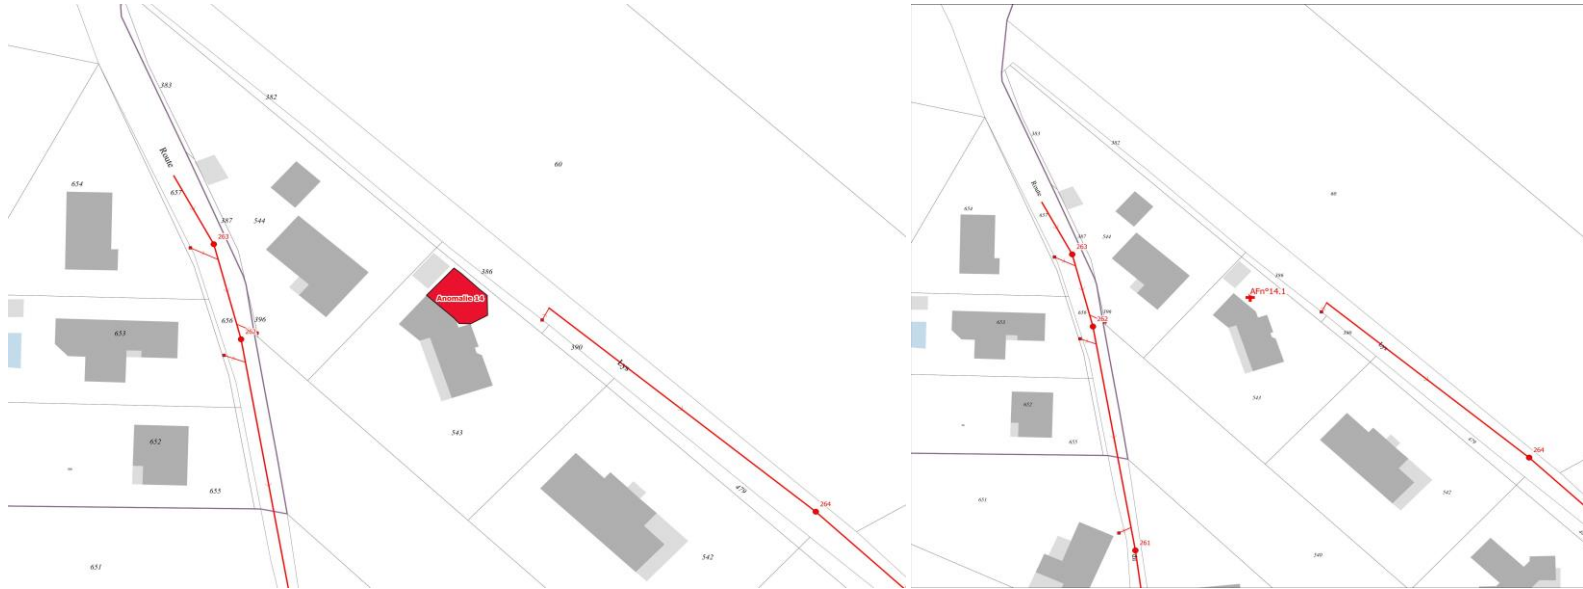
Description de l'anomalie						
Anomalie	Type d'anomalie	Test (colorant ou autre)	Cause si non	Résultat du test	Surface active estimée	Remarques
14.1	Grille	Oui	-	Positif	73 m²	chemin de grille
Surface totale :					73 m²	
Photographies des anomalies

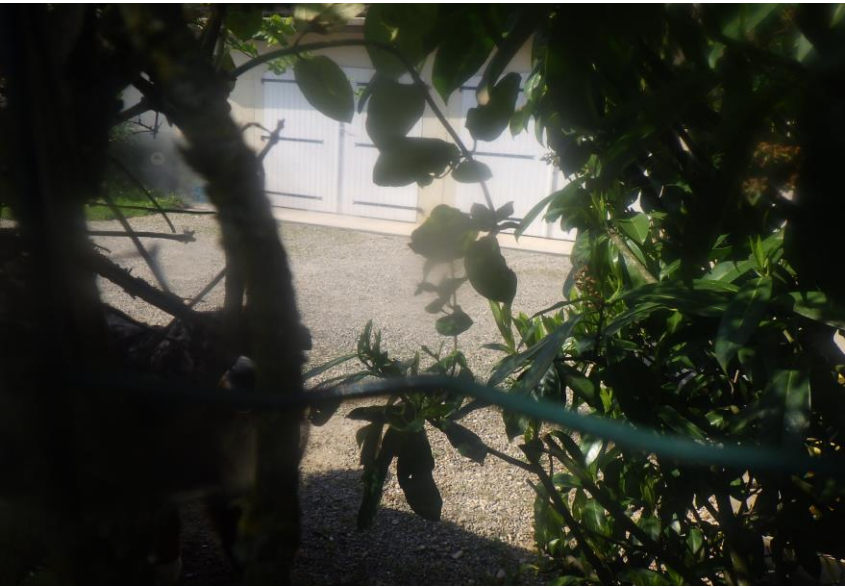
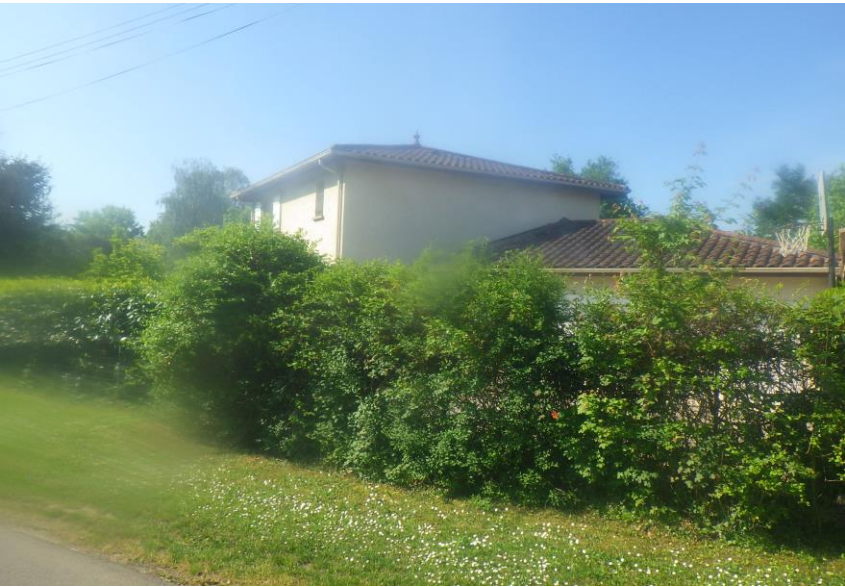
Remarques						
Test colorant réalisé et positif.						
Conclusions						
Après contrôle, la grille est raccordée au réseau d'eaux usées. La grille devra correctement être raccordée au réseau d'eaux pluviales.
