<div>Communauté de Communes de la Veyle</div> <div>Schéma directeur d'assainissement de la commune de Saint-Cyr-sur-Menthon</div> <div>Fiche descriptive des contrôles de branchement</div>	<div>Contrôle</div> <div>N° 1</div>
Intervenants : JCP/AHT		Date des investigations : mardi 24 mai 2022	
Généralités		Modalité du contrôle	
Nom propriétaire : CABANER		Test à la fumée : Oui depuis réseau public	
Nom occupant : CABANER		Test au colorant sur installations EU : Oui	
Adresse : 32 A Clos des champs		Si non, motif : -	
Commune : Saint-Cyr-sur-Menthon		Test au colorant sur installations EP : Non	
		Si non, motif : sonore	
Résultats			
Conformité EU : oui		Conformité EP : oui	
Description de la non-conformité : -			
Schéma du raccordement actuel :			
<div><div><div><div>Eaux pluviales</div><div>Eaux usées</div><div>Unitaire</div></div><div>Resultat contrôles de branchement</div><div><div>Conforme</div><div>Non conforme</div><div>Incertain</div></div><div>Ouvrages d'assainissement</div><div><div>Séparateur d'hydrocarbures</div><div>Grille</div><div>Piscine</div><div>Boîte de branchement eaux usées</div><div>Regard de visite mixte</div><div>Regard de visite privée</div><div>Point de rejet E

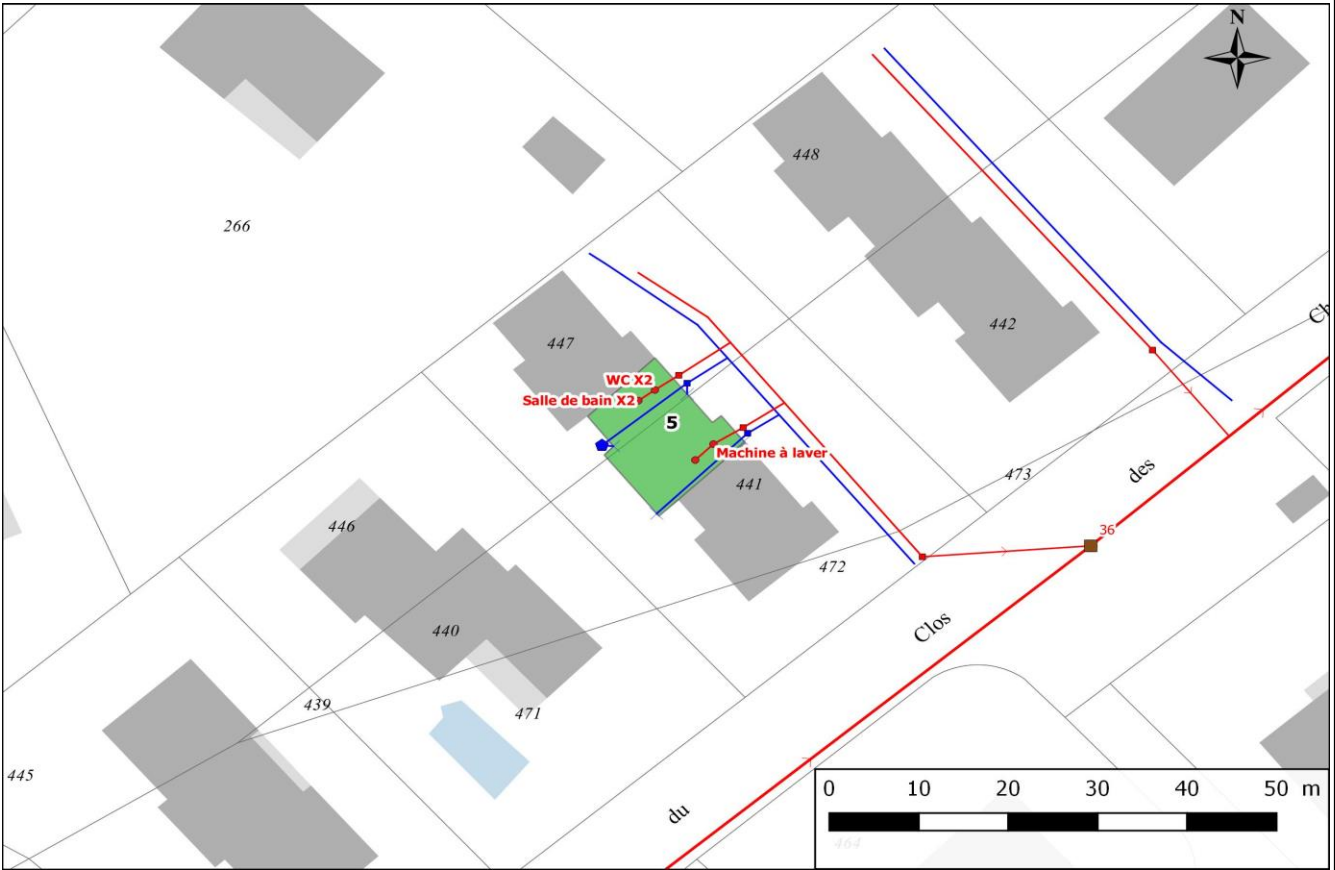
<div>Communauté de Communes de la Veyle</div> <div>schéma directeur d'assainissement de la commune de Saint-Cyr-sur-Menthon</div> <div>Fiche descriptive des contrôles de branchement</div>	<div>Contrôle</div> <div>N° 5</div>
Intervenants : JCP/AHT		Date des investigations : jeudi 9 juin 2022	
Généralités		Modalité du contrôle	
Nom propriétaire : Ain habitat - agence immobilière		Test à la fumée : Oui depuis réseau public	
Nom occupant : MURER		Test au colorant sur installations EU : Oui	
Adresse : 64 B Clos des champs		Si non, motif : -	
Commune : Saint-Cyr-sur-Menthon		Test au colorant sur installations EP : Non	
		Si non, motif : Sonore	
Résultats			
Conformité EU : oui		Conformité EP : oui	
Description de la non-conformité : -			
Schéma du raccordement actuel :			
<div><div><div><div>Eaux pluviales</div><div>Eaux usées</div><div>Unitaire</div></div><div>Resultat contrôles de branchement</div><div><div>Conforme</div><div>Non conforme</div><div>Incertain</div></div><div>Ouvrages d'assainissement</div><div><div>Séparateur d'hydrocarbures</div><div>Grille</div><div>Piscine</div><div>Boîte de branchement eaux usées</div><div>Regard de visite mixte</div><div>Regard de visite privée</div><div>Point de rejet EU</div><div>Gouttière</div><div>Pompe à essence</div><div>Puits perdu</div><div>Récupérateur</div><div>Siphon</div><div>Chemin de grille</div><div>Filière ANC</div></div><div>Réseau d'assainissement</div><div><div>Réseau privé</div><div>Réseau privée en refoulement</div><div>Réseau supposé</div><div>Purge de piscine</div></div></div></div>

Commentaires : L'habitation est correctement raccordée.			
Photos

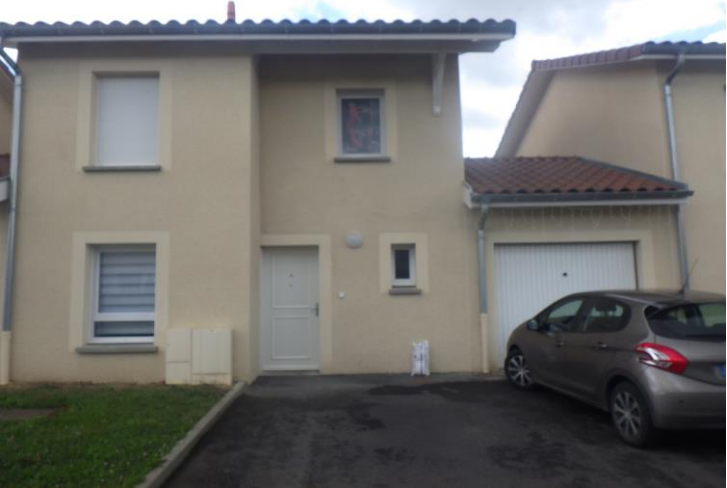
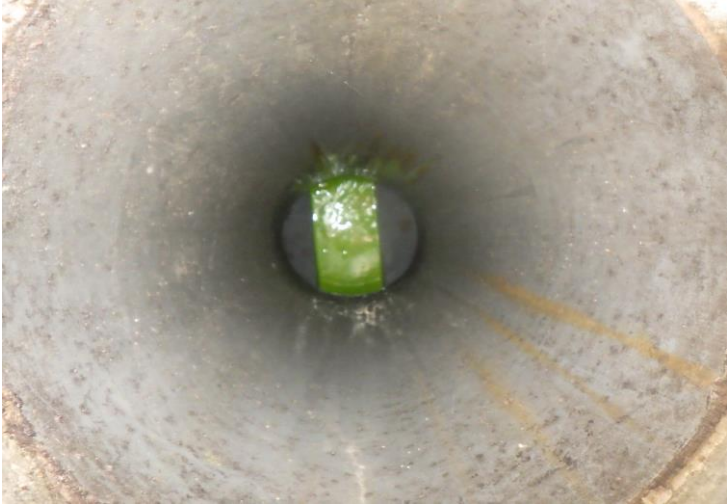
Vue générale	Le passage du Colorant dans la boîte de branchement des eaux usées.

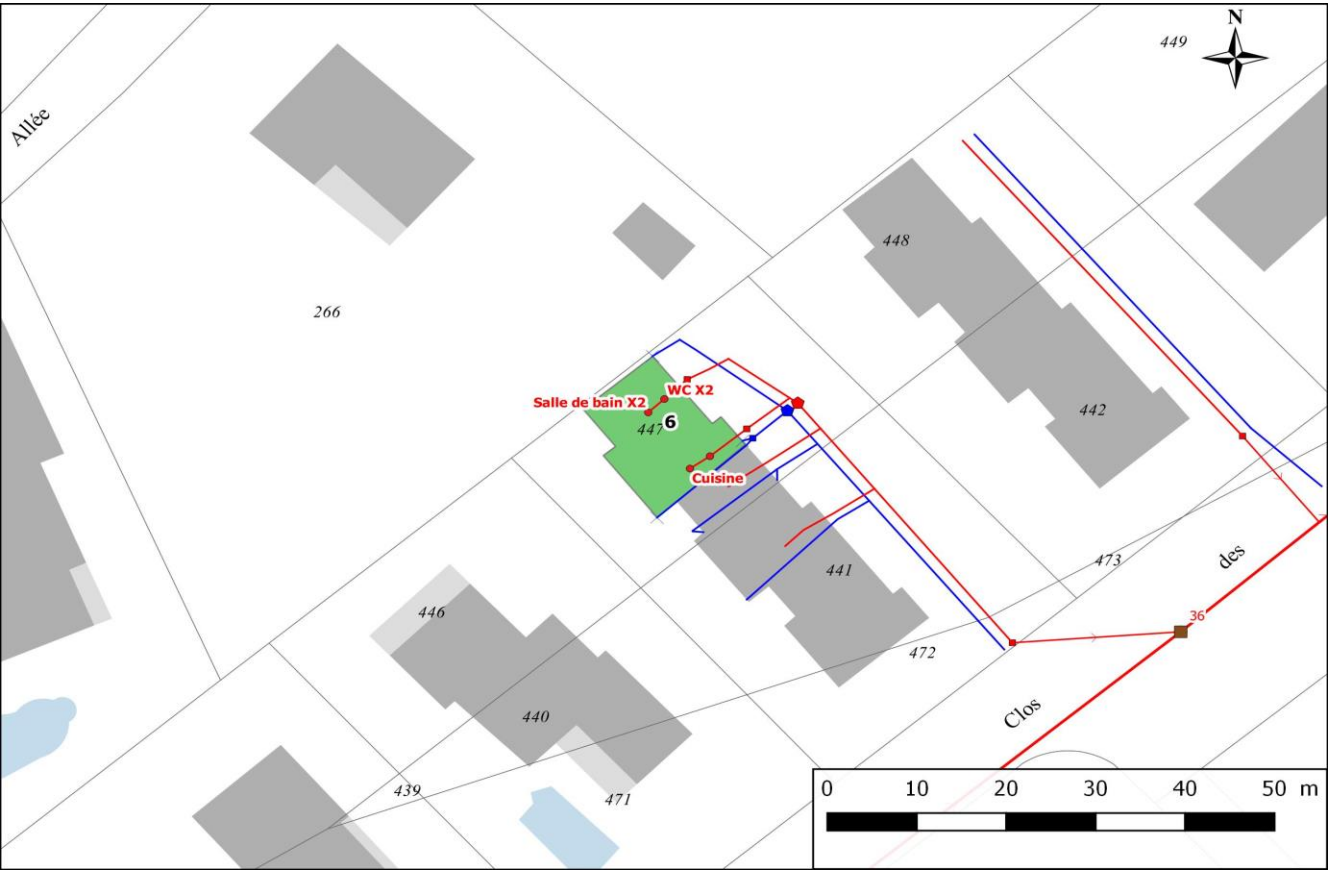
<div>Communauté de Communes de la Veyle</div> <div>schéma directeur d'assainissement de la commune de Saint-Cyr-sur-Menthon</div> <div>Fiche descriptive des contrôles de branchement</div>	<div>Contrôle</div> <div>N° 6</div>
Intervenants : JCP/AHT		Date des investigations : mardi 24 mai 2022	
Généralités		Modalité du contrôle	
Nom propriétaire : Mme BONNA, Mr GONZALEZ		Test à la fumée : Oui depuis réseau public	
Nom occupant : Mme BONNA, Mr GONZALEZ		Test au colorant sur installations EU : Oui	
Adresse : 64 C Clos des champs		Si non, motif : -	
Commune : Saint-Cyr-sur-Menthon		Test au colorant sur installations EP : Non	
		Si non, motif : Sonore	
Résultats			
Conformité EU : oui		Conformité EP : oui	
Description de la non-conformité : -			
Schéma du raccordement actuel :			
<div><div><div><div>Eaux pluviales</div><div>Eaux usées</div><div>Unitaire</div></div><div>Resultat contrôles de branchement</div><div><div>Conforme</div><div>Non conforme</div><div>Incertain</div></div><div>Ouvrages d'assainissement</div><div><div>Séparateur d'hydrocarbures</div><div>Grille</div><div>Piscine</div><div>Boîte de branchement eaux usées</div><div>Regard de visite mixte</div><div>Regard de visite privée</div><div>Point de rejet EU</div><div>Gouttière</div><div>Pompe à essence</div><div>Puits perdu</div><div>Récupérateur</div><div>Siphon</div><div>Chemin de grille</div><div>Filière ANC</div></div><div>Réseau d'assainissement</div><div><div>Réseau privé</div><div>Réseau privée en refoulement</div><div>Réseau supposé</div><div>Purge de piscine</div></div></div><div>

Commentaires : <div>L'habitation est correctement raccordée.</div>			
Photos

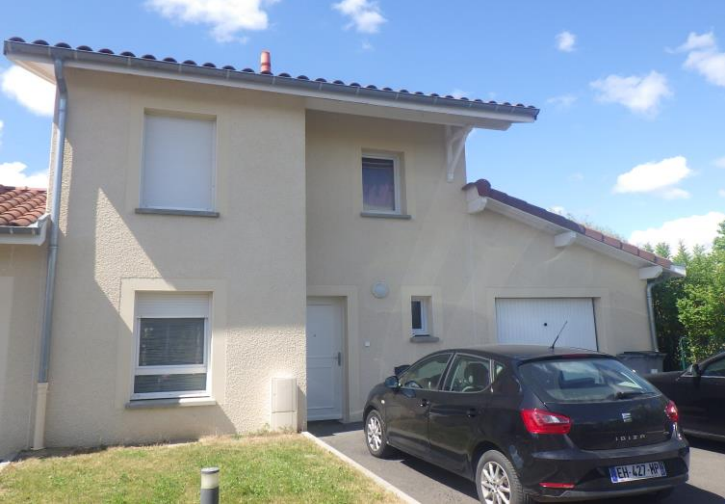
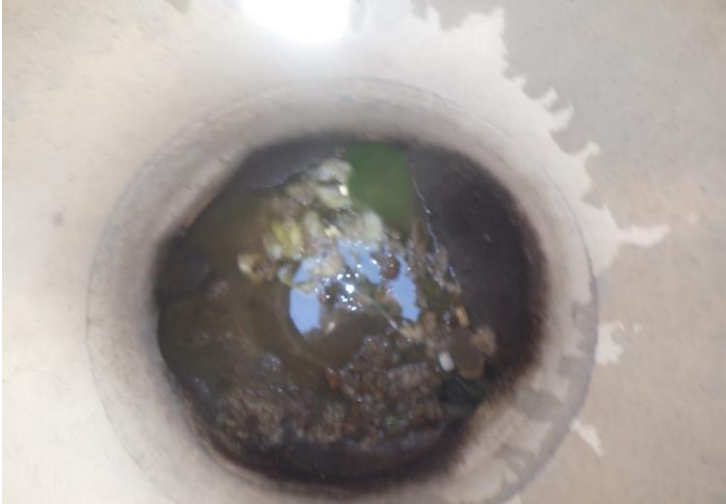
Vue générale	Le passage du colorant dans le regard eaux usées.

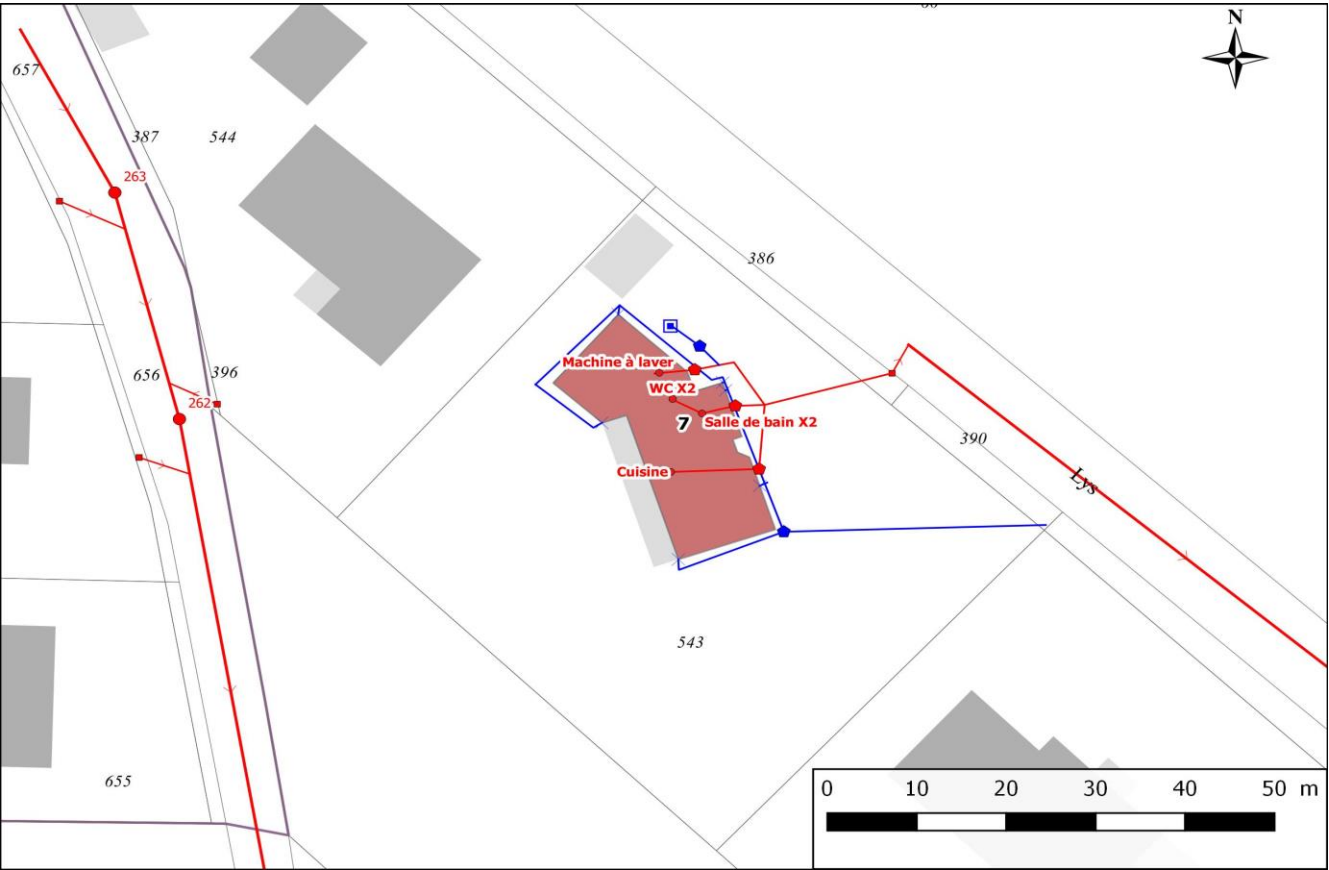
<div>Communauté de Communes de la Veyle</div> <div>schéma directeur d'assainissement de la commune de Saint-Cyr-sur-Menthon</div> <div>Fiche descriptive des contrôles de branchement</div>	<div>Contrôle</div> <div>N° 7</div>
Intervenants : JCP/AHT		Date des investigations : mercredi 25 mai 2022	
Généralités		Modalité du contrôle	
Nom propriétaire : PARET		Test à la fumée : Oui depuis réseau public	
Nom occupant : PARET		Test au colorant sur installations EU : Oui	
Adresse : 111 Route des Lys		Si non, motif : -	
Commune : Saint-Cyr-sur-Menthon		Test au colorant sur installations EP : Oui	
		Si non, motif :	
Résultats			
Conformité EU : oui		Conformité EP : non	
Description de la non-conformité :			
Une partie des eaux pluviales est raccordée au réseau d'eaux usées.			
Schéma du raccordement actuel :			
<div><div><div><div><div></div><div>Eaux pluviales</div></div><div><div></div><div>Eaux usées</div></div><div><div></div><div>Unitaire</div></div></div><div><div>Resultat contrôles de branchement</div><div><div></div>Conforme</div><div><div></div>Non conforme</div><div><div></div>Incertain</div></div><div><div>Ouvrages d'assainissement</div><div><div></div>Séparateur d'hydrocarbures</div><div><div></div>Grille</div><div><div></div>Piscine</div><div><div></div>Boîte de branchement eaux usées</div><div><div></div>Regard de visite mixte</div><div><div></div>Regard de visite privée</div><div><div></div>Point de rejet EU</div><div><div></div>Gouttière</div><div><div></div>Pompe à essence</div><div><div></div>Puits perdu</div><div><div></div>Récupérateur</div><div><div></div>Siphon</div><div><div></div>Chemin de grille</div><div><div></div>Filière ANC</div></div><div><div>Réseau d'assainissement</div><div><div></div>Réseau privé</div><div><div></div>Réseau privée en refoulement</div><div><div></div>Réseau supposé</div><div><div></div>Purge de piscine</div></div></div></div> <div>

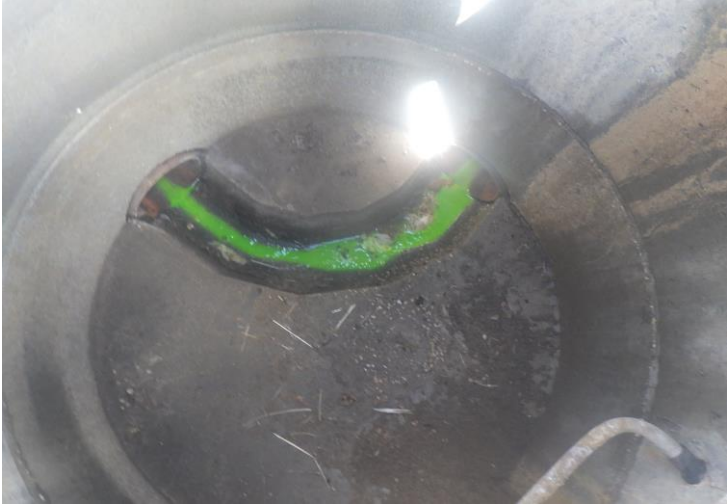
Commentaires : <div>L'habitation est correctement raccordée.</div>			
Photos

Vue générale	Le passage du colorant dans le regard d'eaux usées.

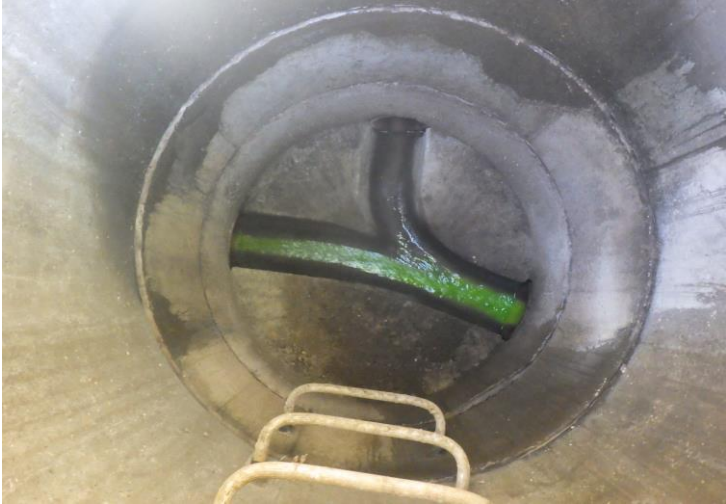
Commentaires :			
L'habitation est correctement raccordée.			
Photos

Vue générale	Le passage du colorant dans le regard eaux usées.

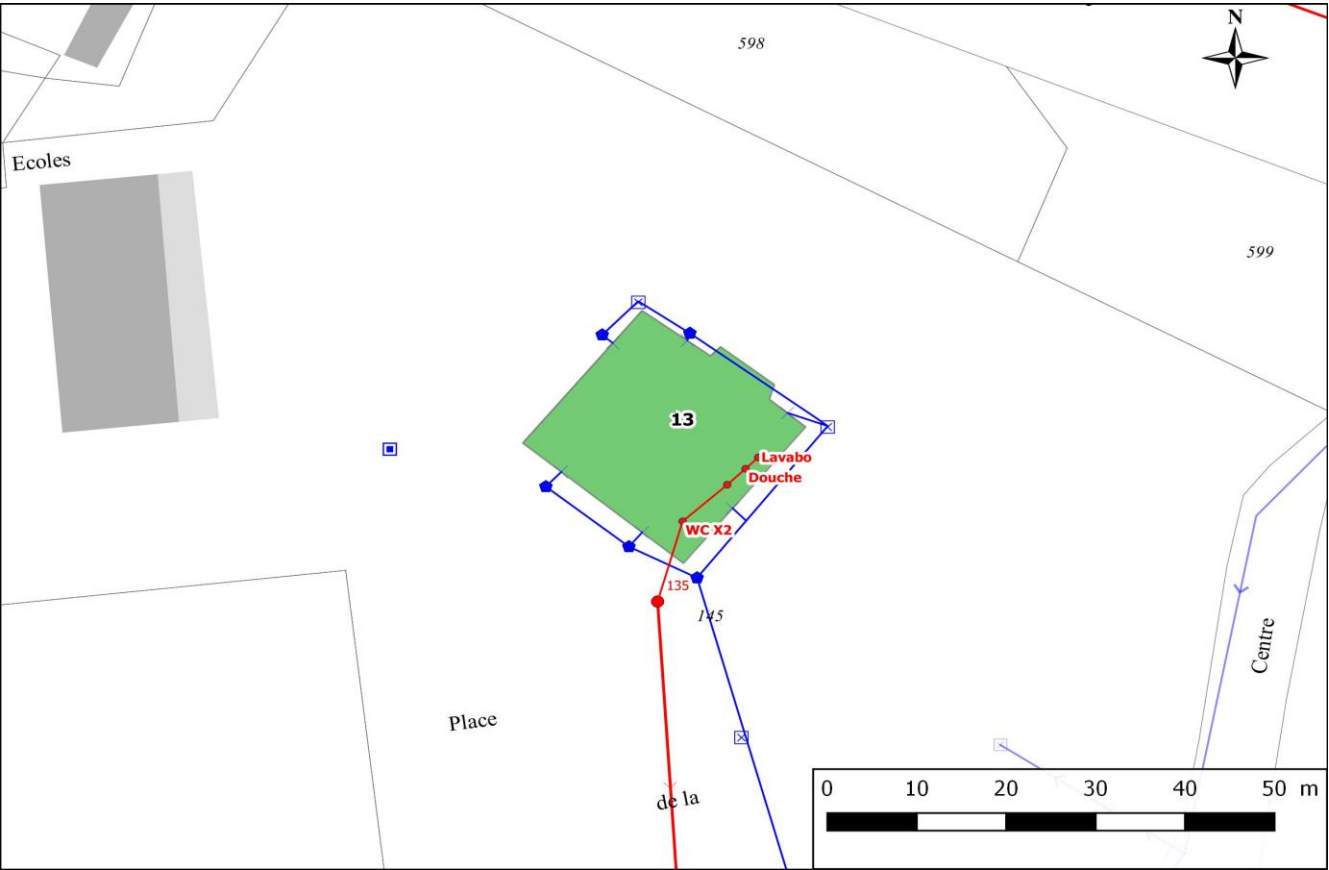
<div>Communauté de Communes de la Veyle</div> <div>schéma directeur d'assainissement de la commune de Saint-Cyr-sur-Menthon</div> <div>Fiche descriptive des contrôles de branchement</div>	<div>Contrôle</div> <div>N° 13</div>
Intervenants : JCP/AHT		Date des investigations : mardi 24 mai 2022	
Généralités		Modalité du contrôle	
Nom propriétaire : MAIRIE		Test à la fumée : Non	
Nom occupant : -		Test au colorant sur installations EU : Oui	
Adresse : 65 place de la mairie		Si non, motif : -	
Commune : Saint-Cyr-sur-Menthon		Test au colorant sur installations EP : Oui	
		Si non, motif :	
Résultats			
Conformité EU : oui		Conformité EP : oui	
Description de la non-conformité : -			
Schéma du raccordement actuel :			
<div><div><div><div>Eaux pluviales</div><div>Eaux usées</div><div>Unitaire</div></div><div>Resultat contrôles de branchement</div><div><div>Conforme</div><div>Non conforme</div><div>Incertain</div></div><div>Ouvrages d'assainissement</div><div><div>Séparateur d'hydrocarbures</div><div>Grille</div><div>Piscine</div><div>Boîte de branchement eaux usées</div><div>Regard de visite mixte</div><div>Regard de visite privée</div><div>Point de rejet EU</div><div>Gouttière</div><div>Pompe à essence</div><div>Puits perdu</div><div>Récupérateur</div><div>Siphon</div><div>Chemin de grille</div><div>Filière ANC</div></div><div>Réseau d'assainissement</div><div><div>Réseau privé</div><div>Réseau privée en refoulement</div><div>Réseau supposé</div><div>Purge de piscine</div></div></div><div>

Commentaires : L'habitation est correctement raccordée.			
Photos

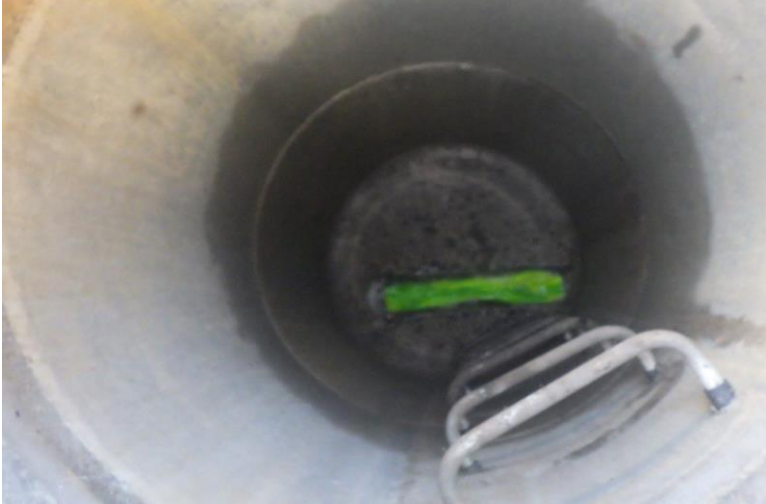
Vue générale	Le passage du colorant dans le regard eaux usées.

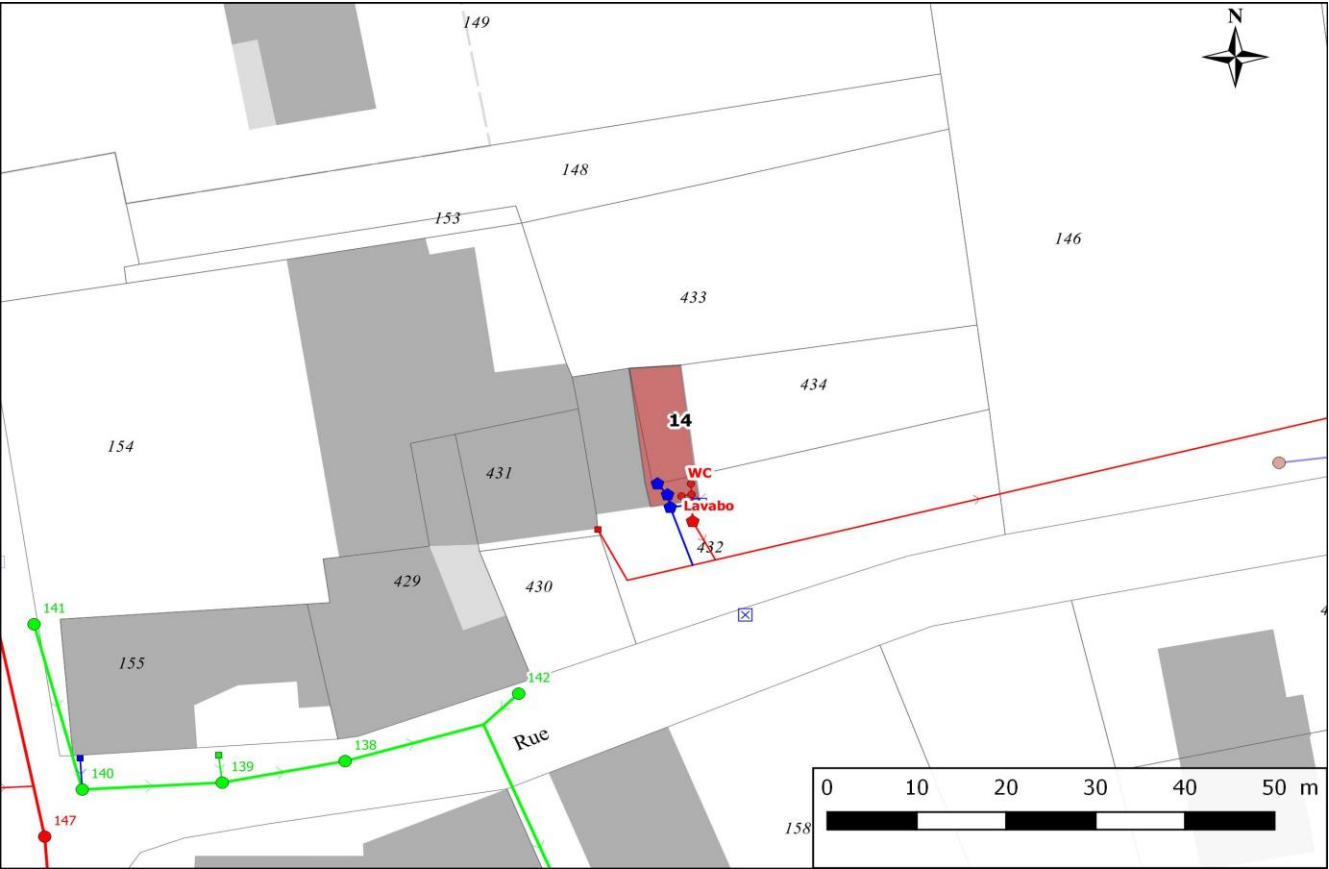
<div>Communauté de Communes de la Veyle</div> <div>schéma directeur d'assainissement de la commune de Saint-Cyr-sur-Menthon</div> <div>Fiche descriptive des contrôles de branchement</div>	<div>Contrôle</div> <div>N° 14</div>
Intervenants : JCP/AHT		Date des investigations : mercredi 25 mai 2022	
Généralités		Modalité du contrôle	
Nom propriétaire : MAIRIE		Test à la fumée : Oui depuis réseau public	
Nom occupant : Service technique communal COMMUNAL		Test au colorant sur installations EU : Oui	
Adresse : 41 Rue du centre		Si non, motif :	
Commune : Saint-Cyr-sur-Menthon		Test au colorant sur installations EP : Non	
		Si non, motif : Sonore	
Résultats			
Conformité EU : oui		Conformité EP : non	
Description de la non-conformité :			
Les eaux pluviales sont raccordées au réseau d'eaux usées.			
Schéma du raccordement actuel :			
<div><div><div><div>Eaux pluviales</div><div>Eaux usées</div><div>Unitaire</div></div><div>Resultat contrôles de branchement</div><div><div>Conforme</div><div>Non conforme</div><div>Incertain</div></div><div>Ouvrages d'assainissement</div><div><div>Séparateur d'hydrocarbures</div><div>Grille</div><div>Piscine</div><div>Boîte de branchement eaux usées</div><div>Regard de visite mixte</div><div>Regard de visite privée</div><div>Point de rejet EU</div><div>Gouttière</div><div>Pompe à essence</div><div>Puits perdu</div><div>Récupérateur</div><div>Siphon</div><div>Chemin de grille</div><div>Filière ANC</div></div><div>Réseau d'assainissement</div><div><div>Réseau privé</div><div>Réseau privée en refoulement</div><div>Réseau supposé</div><div>Purge de piscine</div></div></div></div>

Commentaires :			
Raccorder les eaux pluviales au réseau d'eaux pluviales.			
Photos

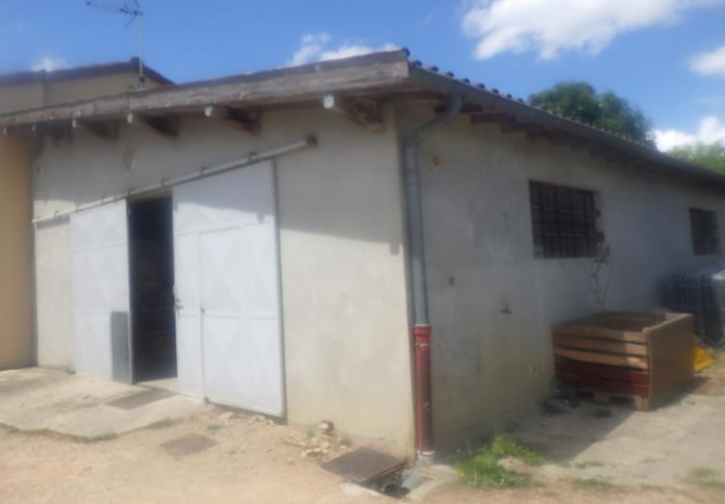
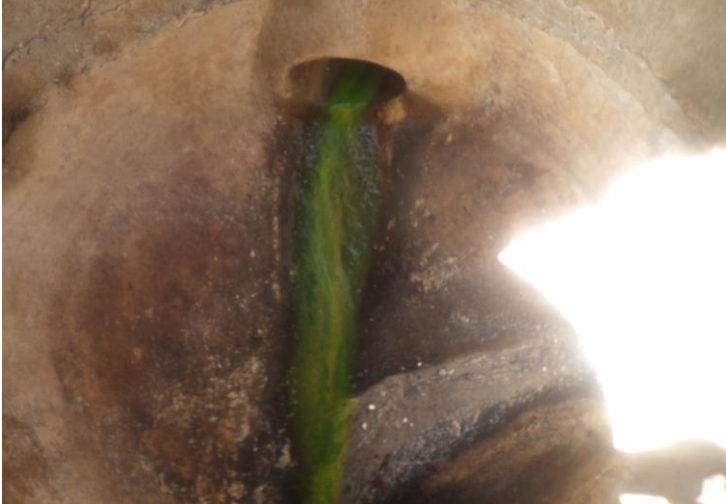
Vue générale	Le passage du colorant dans le regard eaux usées.

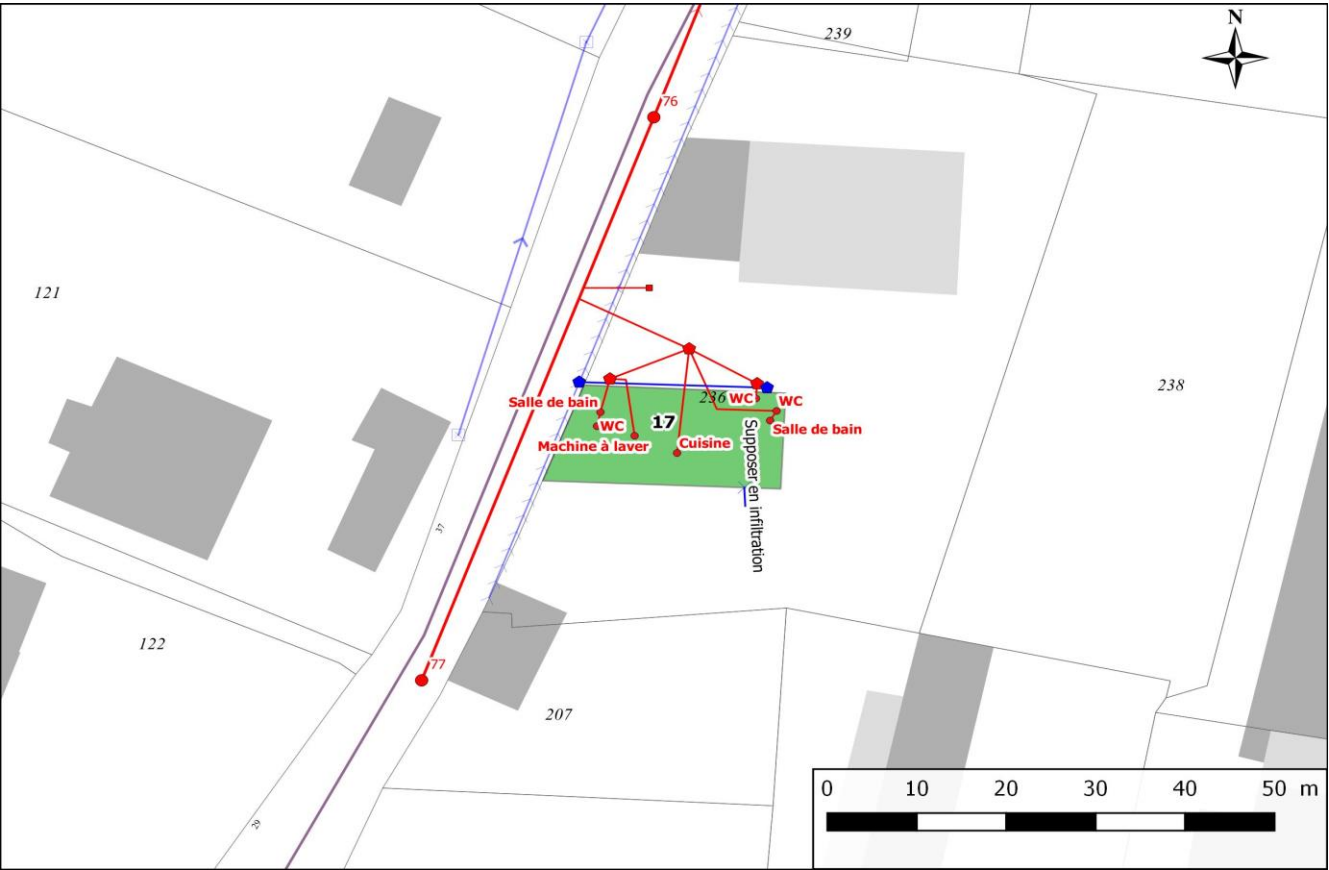
<div>Communauté de Communes de la Veyle</div> <div>schéma directeur d'assainissement de la commune de Saint-Cyr-sur-Menthon</div> <div>Fiche descriptive des contrôles de branchement</div>	<div>Contrôle</div> <div>N° 17</div>
Intervenants : JCP/AHT		Date des investigations : mardi 24 mai 2022	
Généralités		Modalité du contrôle	
Nom propriétaire : LANDRIX		Test à la fumée : Oui depuis réseau public	
Nom occupant : LANDRIX		Test au colorant sur installations EU : Oui	
Adresse : 50 Route de bagé		Si non, motif :	
Commune : Saint-Cyr-sur-Menthon		Test au colorant sur installations EP : Oui	
		Si non, motif :	
Résultats			
Conformité EU : oui		Conformité EP : oui	
Description de la non-conformité :			
Schéma du raccordement actuel :			
<div><div><div><div>Eaux pluviales</div><div>Eaux usées</div><div>Unitaire</div></div><div>Résultat contrôles de branchement</div><div><div>Conforme</div><div>Non conforme</div><div>Incertain</div></div><div>Ouvrages d'assainissement</div><div><div>Séparateur d'hydrocarbures</div><div>Grille</div><div>Piscine</div><div>Boîte de branchement eaux usées</div><div>Regard de visite mixte</div><div>Regard de visite privée</div><div>Point de rejet EU</div><div>Gouttière</div><div>Pompe à essence</div><div>Puits perdu</div><div>Récupérateur</div><div>Siphon</div><div>Chemin de grille</div><div>Filière ANC</div></div><div>Réseau d'assainissement</div><div><div>Réseau privé</div><div>Réseau privée en refoulement</div><div>Réseau supposé</div><div>Purge de piscine</div></div></div></div> <div>

Commentaires :			
L'habitation est correctement raccordée.			
Photos

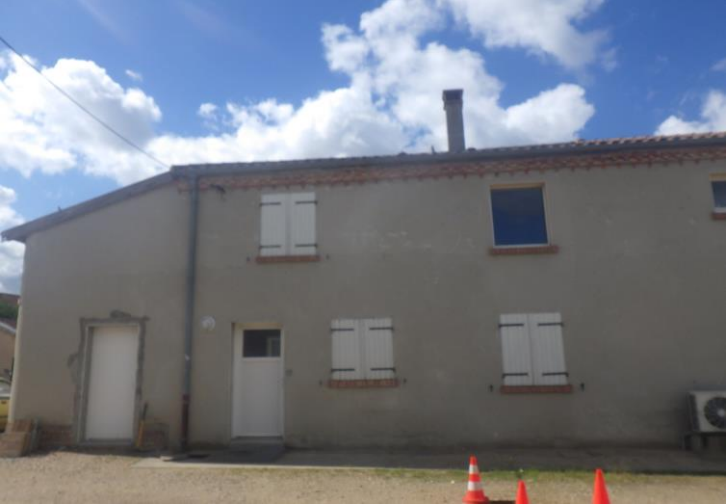
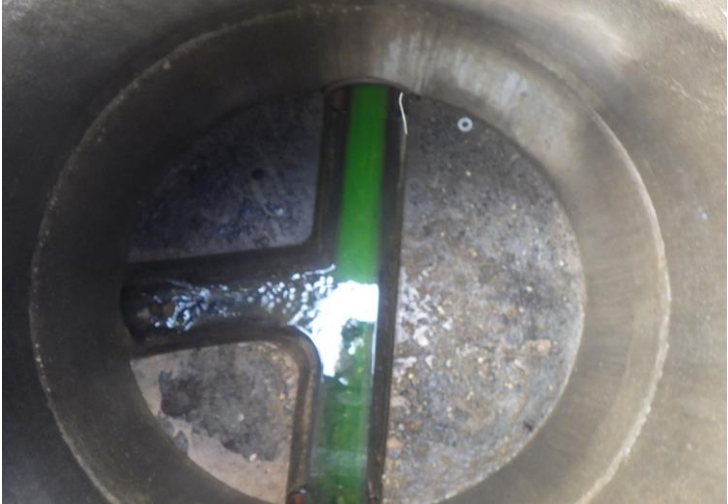
Vue générale	Le passage du colorant dans le regard eaux usées.
