Plage de la Tourasse

Rosières - Joyeuse

Profil de type 3

**Syndicat des Rivières
Beaume et Drobie
Place de la République
07230 LABLACHERE
04 75 39 88 17**

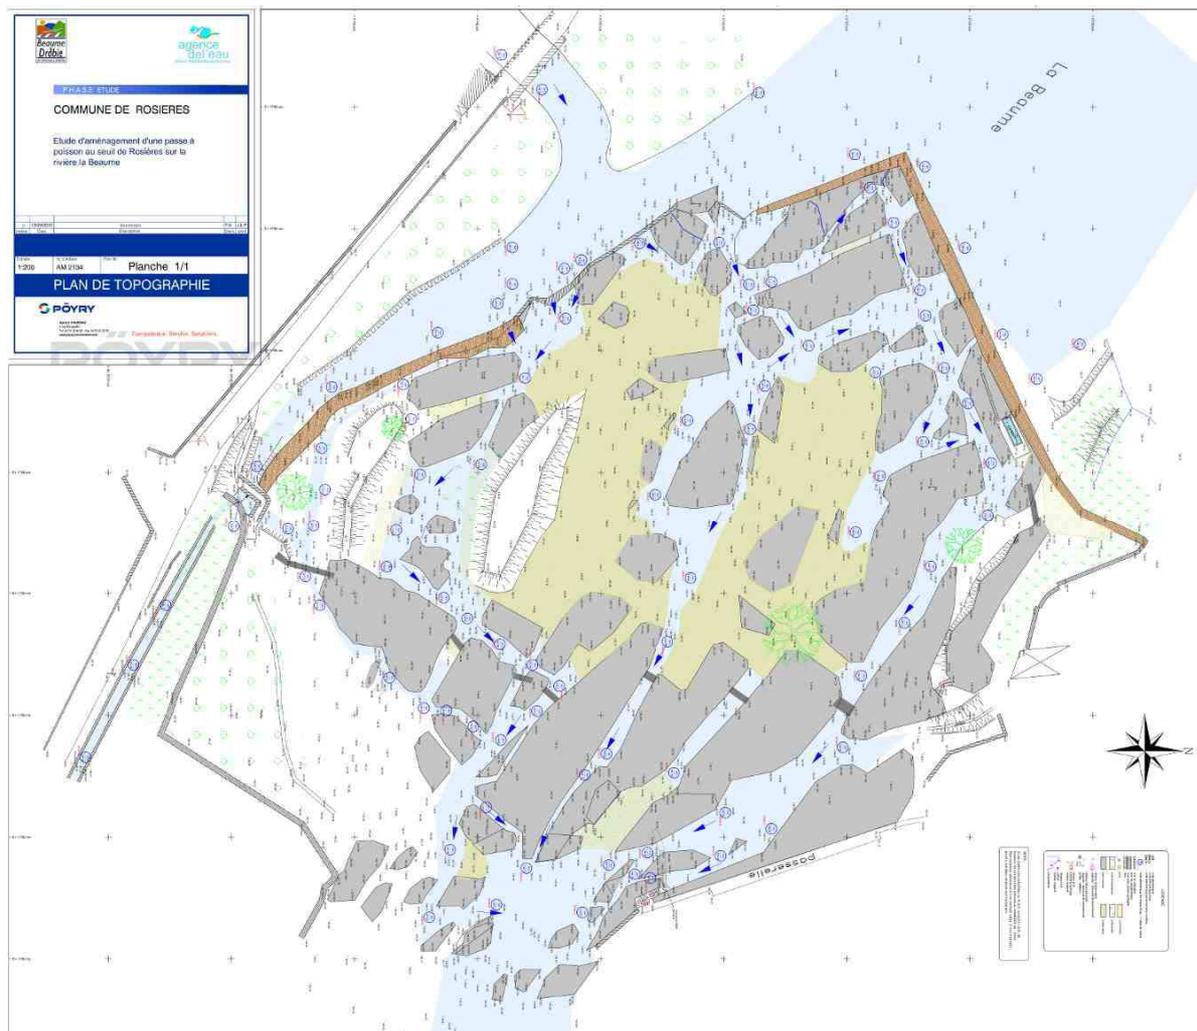
Illustration 2. Plan topographique du seuil de Rosières

Ce seuil, qui daterait du XVI^e siècle, permet de dériver une partie des eaux de la Beaume dans le canal de Sous-Perret, afin d'irriguer la petite plaine agricole du même nom. Le seuil est un ouvrage maçonné d'une longueur d'environ 200 m en forme de chevron (sorte de flèche dirigée contre le courant). Le seuil comporte deux voûtes en son centre qui sont fermées et qui peuvent être utilisées pour vidanger le plan d'eau en amont. Le canal d'amenée, à l'air libre, se situe en rive droite et concentre la majeure partie du débit de la Beaume, ainsi que celui du ruisseau du

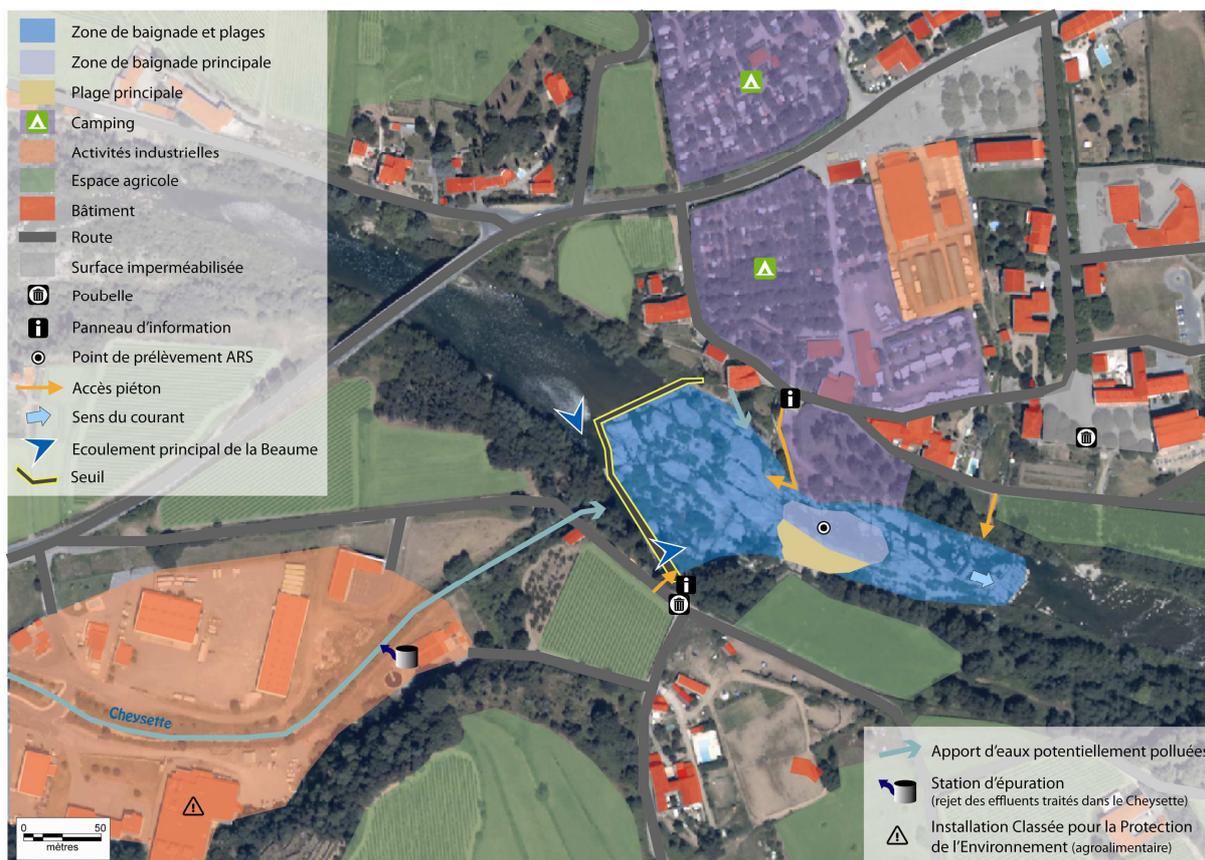
Illustration 4. Schéma de la zone de baignade de la Tourasse et des abords

Les eaux de baignade de la Tourasse sont très vulnérables compte tenu de la nature des abords du site. En effet, il existe en rive droite et juste en amont du site de baignade, une zone d'activité où sont notamment installées la station d'épuration de Joyeuse et une ICPE agro-alimentaire. En rive gauche se trouve le bourg de Rosières et deux importants campings.

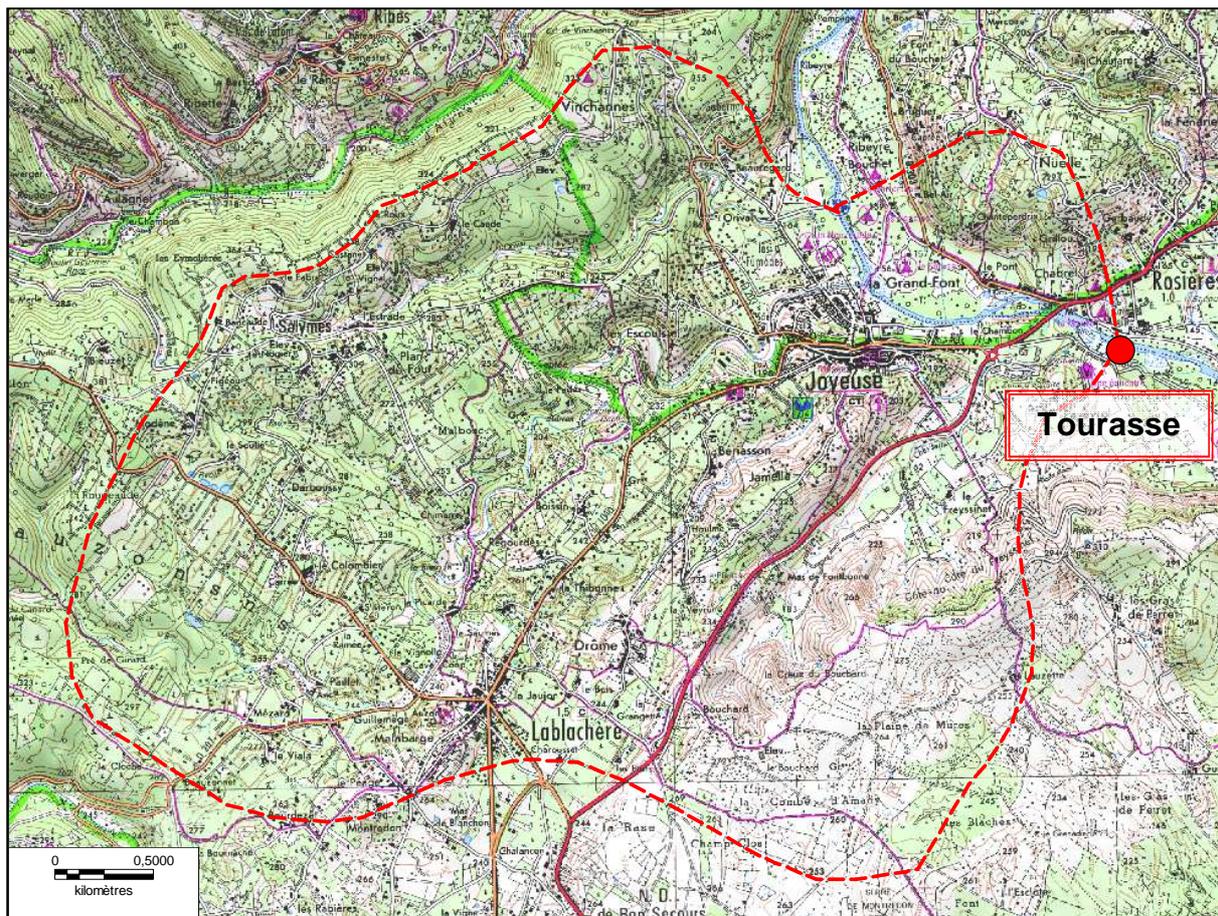
Illustration 5. Localisation de l'aire d'étude de la Tourasse

- Le périmètre de l'aire d'étude du site de baignade est nettement plus restreint afin d'intégrer uniquement les sources de pollution pouvant potentiellement impacter fortement et/ou chroniquement la qualité sanitaire des eaux de baignade de la Tourasse. Il a été choisi d'inclure dans l'aire d'étude la Beume jusqu'au site de baignade du Petit Rocher (classé en qualité excellente), le bassin du Cheysette et de l'Orival, ainsi que la majorité du bassin de l'Auzon. **Le risque de transfert de pollution à partir de l'aire d'étude est relativement élevé.**

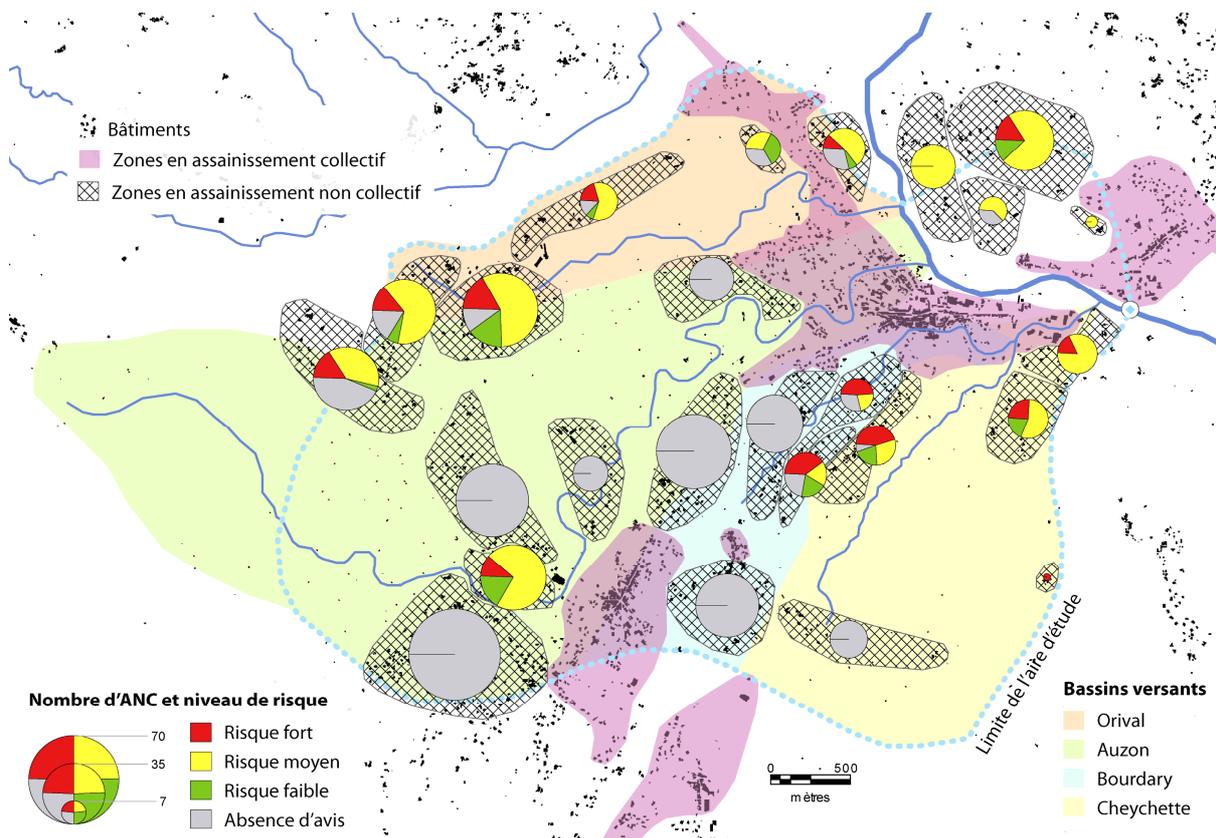
Illustration 7. Situation de l'assainissement non collectif

Les habitations et autres bâtiments en ANC ont été regroupés par « zones » correspondant à un ou plusieurs quartiers cadastraux. L'ensemble de ces zones regroupe au minimum 95 % des habitations présentes dans l'aire d'étude.

La majorité des quartiers de Lablachère n'ont pas encore fait l'objet d'une campagne de contrôle par le SPANC, il n'est donc pas possible d'évaluer le risque que présentent ces ANC pour les eaux de baignade.

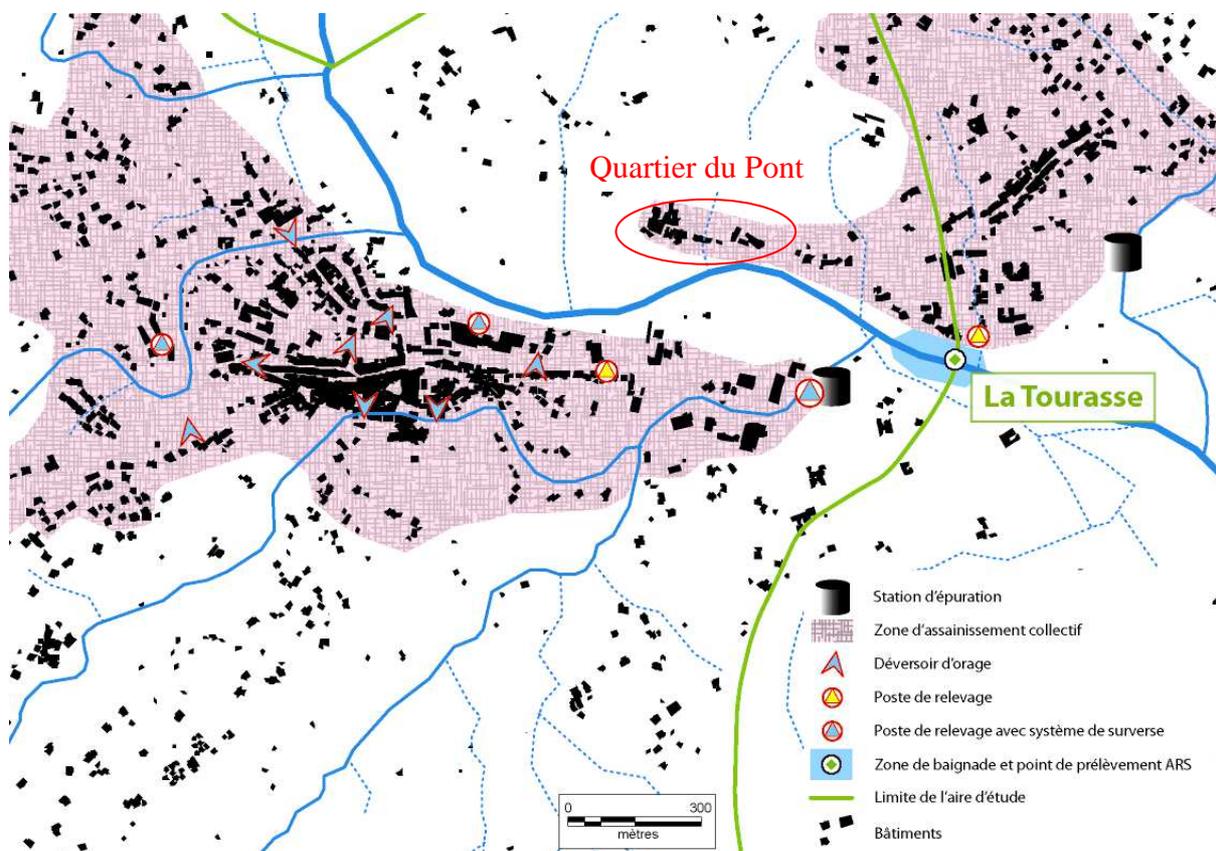
Illustration 8. Localisation des ouvrages d'assainissement collectif

Les postes de relevage peuvent être une source de pollution en cas de dysfonctionnement. Le réseau de Joyeuse est équipé de 4 postes de relevage dont 3 munis d'un système de surverse. Il y a également un poste de relevage sur le réseau de Rosières mais il est situé juste en aval de la zone de baignade.

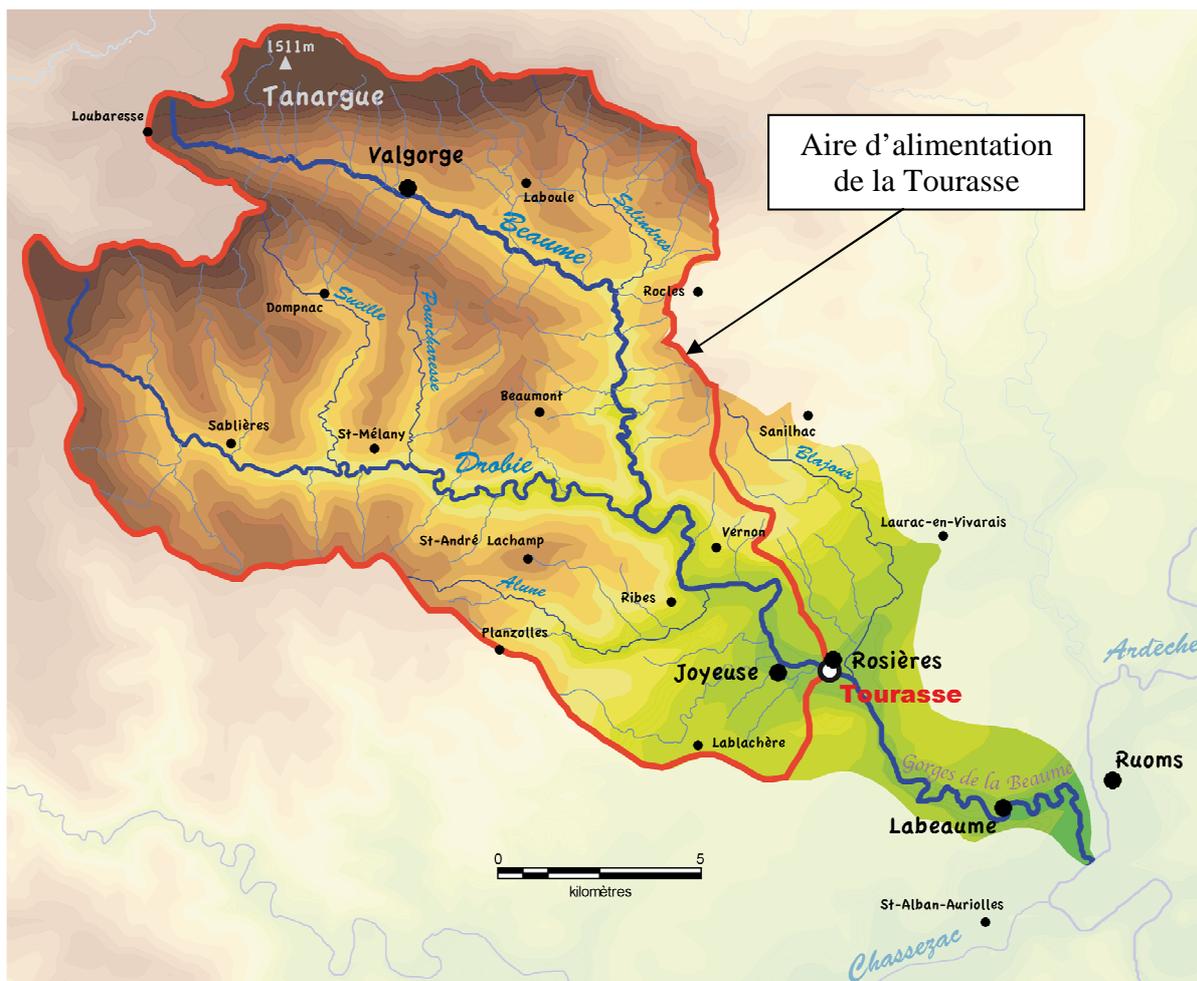
Illustration 9. Bassin versant de la Beauce et son sous-bassin au niveau de la Tourasse

Le bassin versant de la Beaume au niveau de la Tourasse est orienté Nord-Ouest vers Sud-Est et s'étend sur 205 km² environ. Son point culminant atteint 1 500 m (massif du Tanargue) pour une altitude minimale de 145 m au niveau du site de baignade. Les pentes sont nettement plus marquées sur les parties amont du bassin (>2%). Le site de baignade se trouve dans un secteur de plaine (<1%).

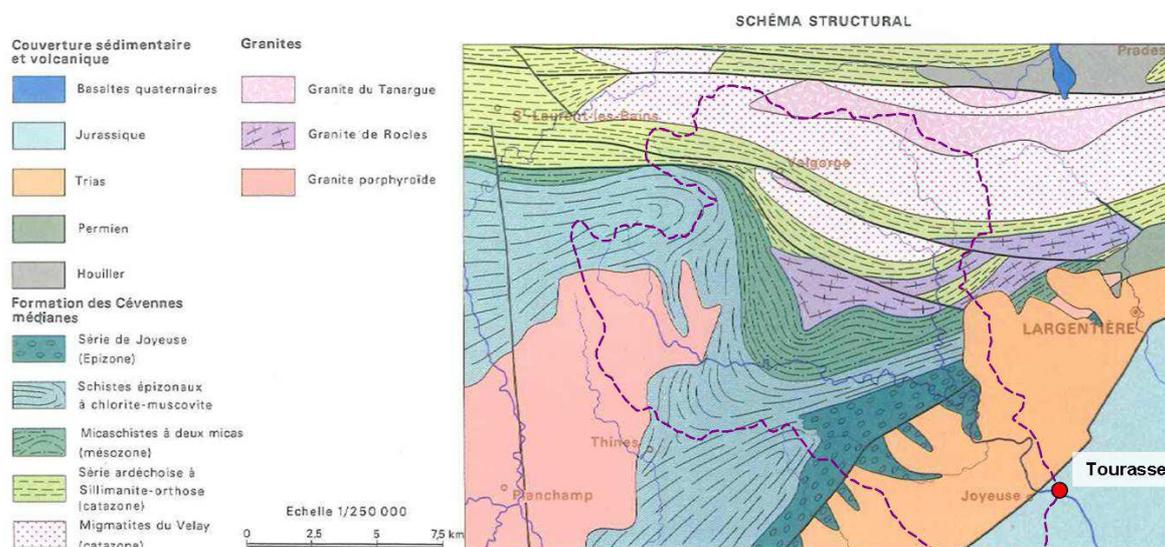
Illustration 10. Formations géologiques du bassin versant de la Tourasse (Schéma structural extrait de la carte géologique Largentièrre n°197, BRGM)

L'aire d'alimentation du site de baignade se situe à l'intersection de diverses formations géologiques. On retrouve sur la partie amont du bassin de la Beume des formations granitiques tandis que l'essentiel du bassin de la Drobie est occupé par des schistes noirs. La partie aval correspond à des formations sédimentaires plus récentes de type détritique, notamment des grès du Trias.

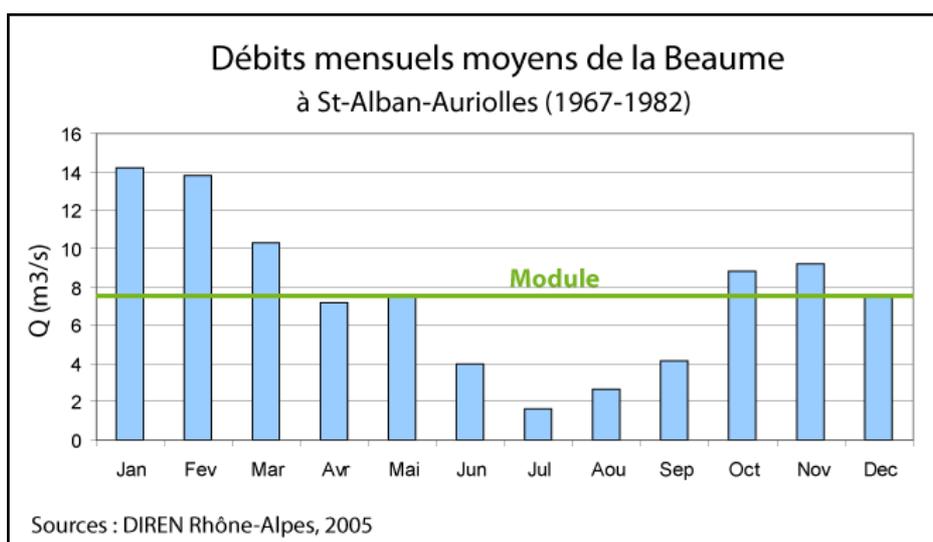
Le graphique ci-dessus présente les débits mensuels moyens de la Beume juste avant sa confluence avec l'Ardèche. Ces données sont toutefois peu représentatives

du comportement hydrologique réel de la Beaume et sont donc à considérer avec prudence. En effet, ces débits sont issus de mesures effectuées pendant 15 ans, alors que la Beaume présente de fortes fluctuations interannuelles.

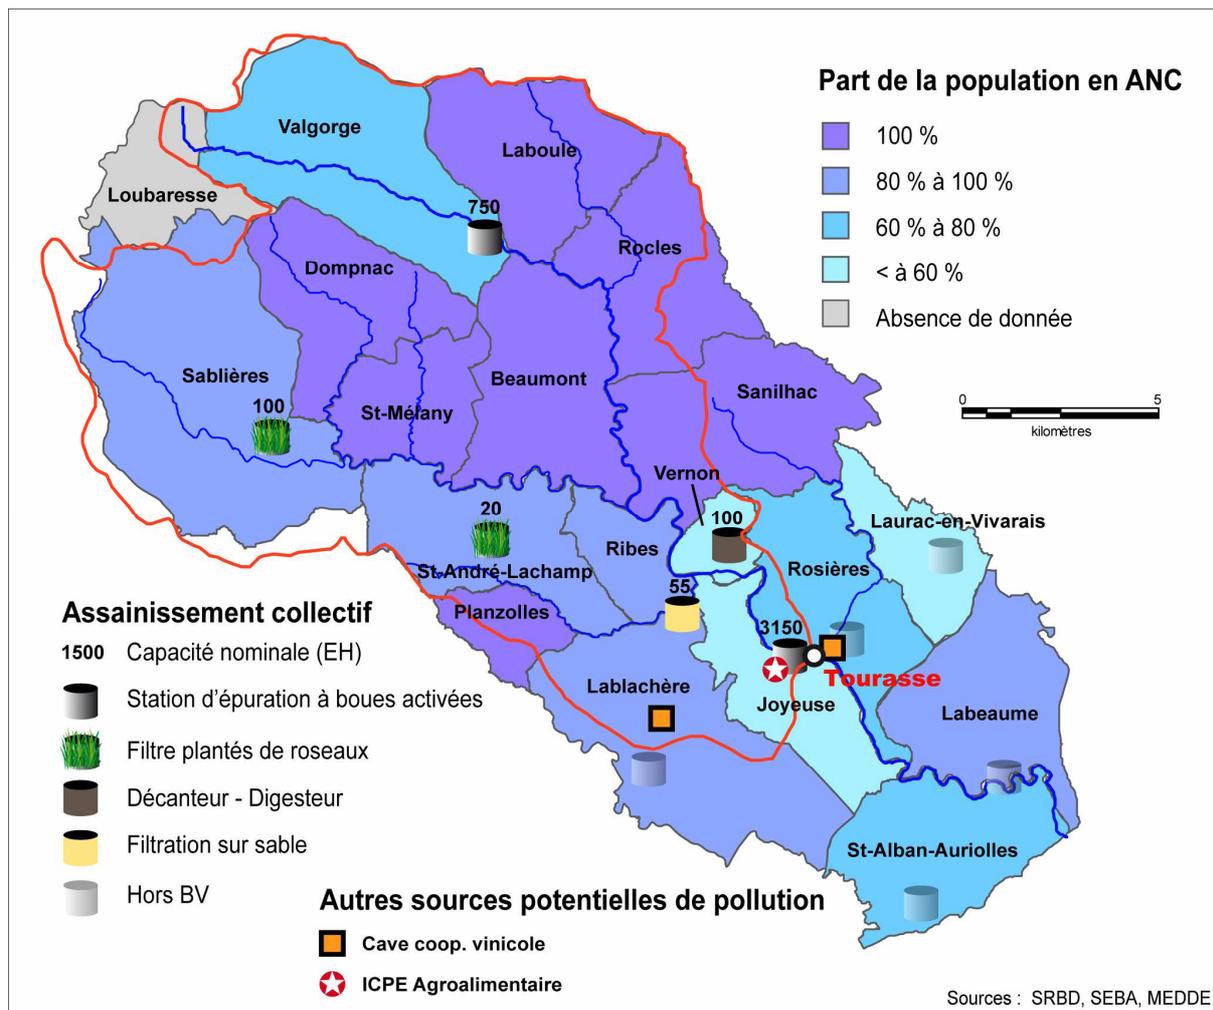
Illustration 15. Sources potentielles de pollution de l'aire d'alimentation

Sur les 13 communes qui composent le sous-bassin du site de baignade, 6 ont une station d'épuration (STEP), mais les taux de raccordement sont globalement très faibles. La capacité totale de traitement de ces 6 STEP est de 4525 EH. A l'exception de la station d'épuration de Joyeuse, les 5 autres STEP présentent un risque très faible pour les eaux de baignade de la Tourasse compte tenu de leur faible dimension, de leur type de traitement (relativement efficace pour l'abattement de la charge microbiologique) et/ou de leur éloignement.

L'agriculture et l'élevage, du fait de leur caractère extensif, ne peuvent être à l'origine d'une pollution du site de baignade. Les activités industrielles pouvant présenter un risque de pollution des eaux de baignade se situent dans l'aire d'étude de la Tourasse, et ont donc été décrites précédemment.

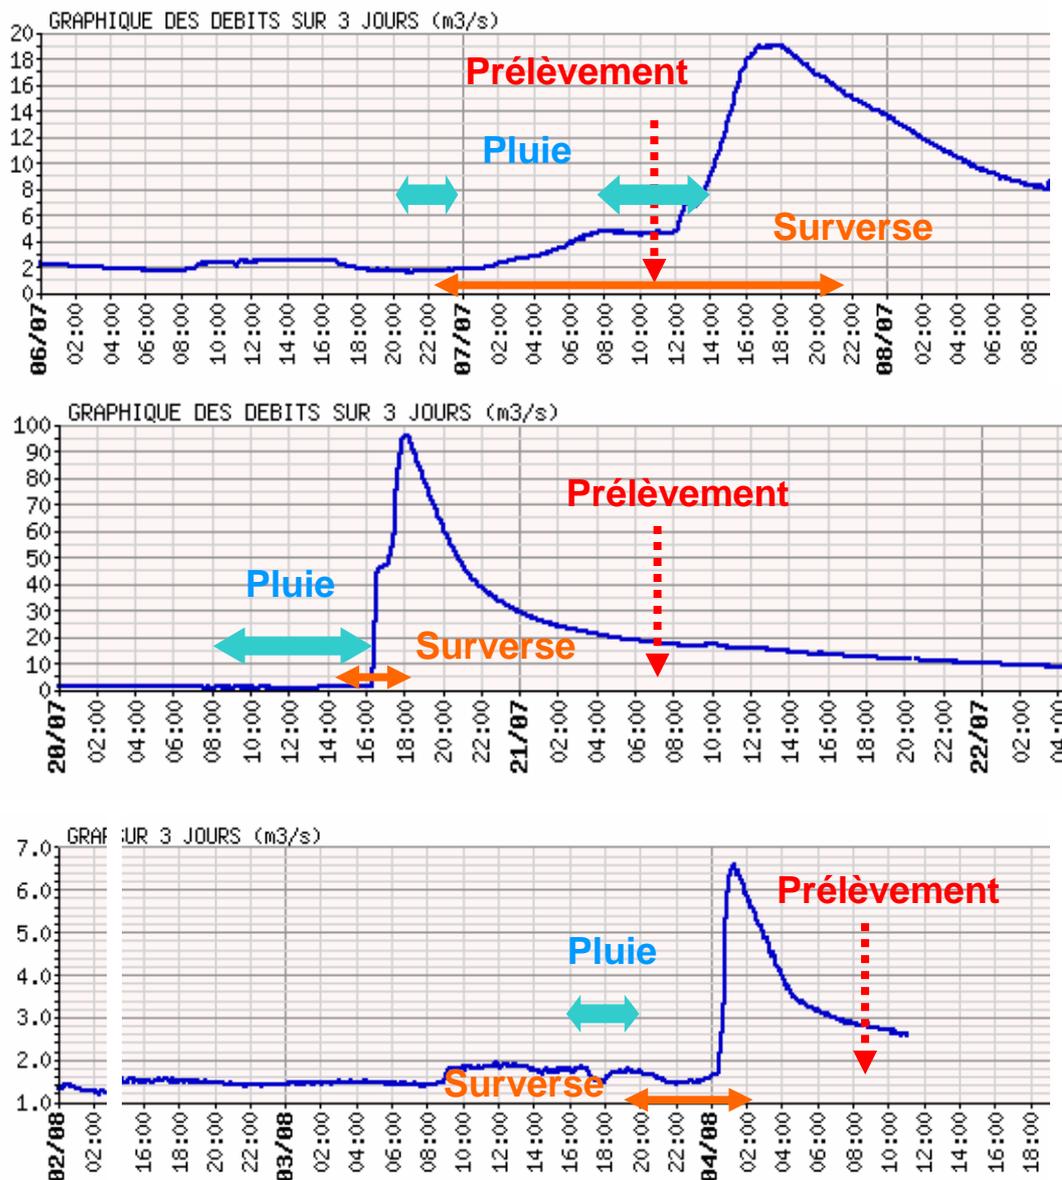
Illustration 16. Contexte hydroclimatique des prélèvements de mauvaise qualité (Hydrogrammes et pluviométrie de la station de Rosières - Hydroreel)

On peut constater que dans chacune des situations qu'il y a eu une surverse au niveau de la station d'épuration mais les volumes d'eau rejetée, un mélange d'eaux usées et d'eau de pluie, sont très variables et non corrélés aux concentrations bactériennes des prélèvements. On peut également noter que le prélèvement du 7 juillet, effectué en début de crue et pendant la pluie n'est pas plus ni moins pollué que ceux réalisés pendant la décrue et plus de 12h après la fin des précipitations.

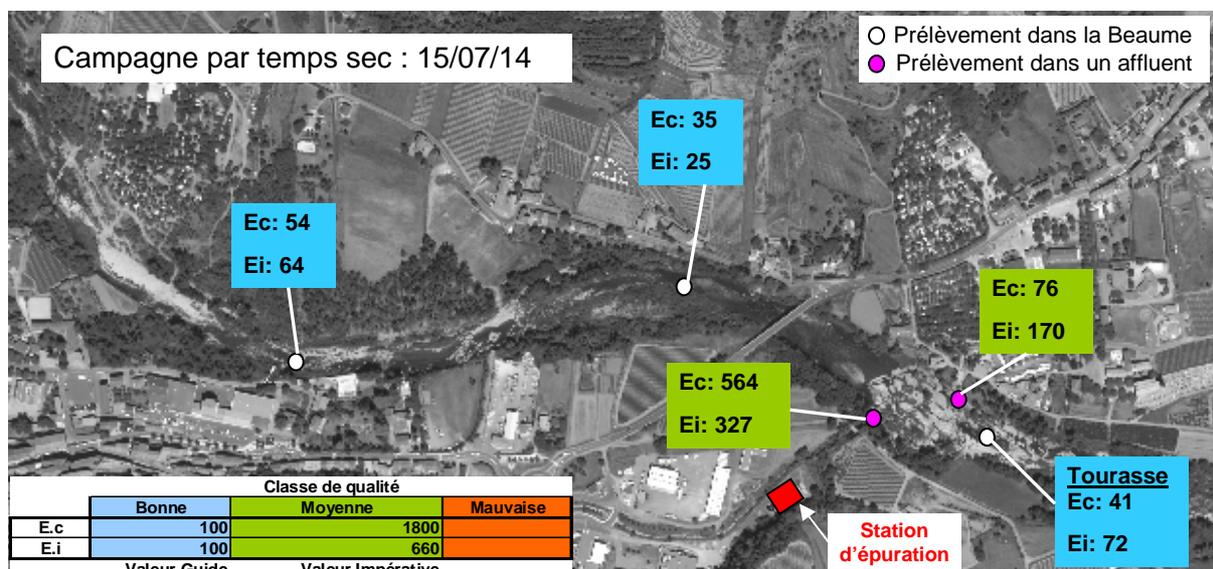
Illustration 17. Résultats de la campagne de prélèvements du 15/07/14

Les résultats de la première campagne, par temps sec, sont tous conformes et les prélèvements effectués dans la Beauce tous en dessous des valeurs guides. Le prélèvement fait dans le Cheysette en aval de la station d'épuration montre que **la qualité du rejet de la station d'épuration est tout de même satisfaisante et ne contamine pas les eaux de baignade par temps sec.**

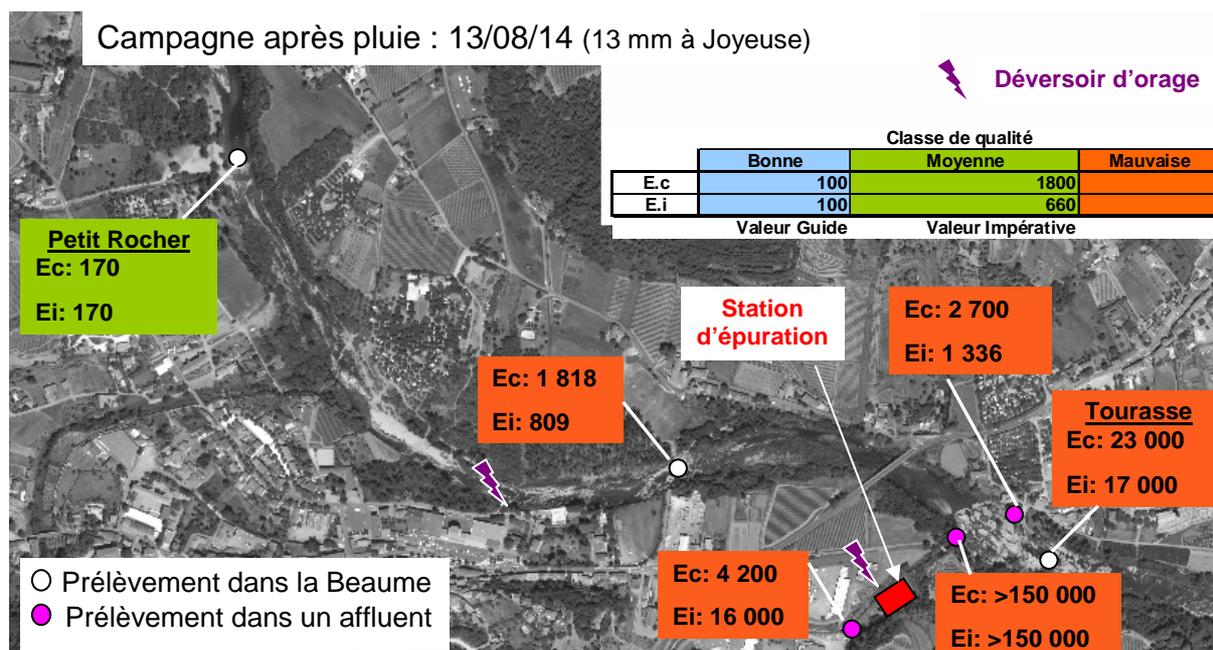
Illustration 18. Résultats de la campagne de prélèvements du 13/08/14

La seconde campagne, réalisée après un épisode pluvieux de 13 mm, a mis en évidence plusieurs sources de pollution. En effet, les prélèvements faits dans la Beaume **en aval du déversoir d'orage de la Grand Font et dans le canal du Moulin à Rosières indique une contamination bactérienne significative**. Mais ce sont les eaux du Cheysette qui sont à l'origine de la très mauvaise qualité des eaux de baignade de la Tourasse. Le prélèvement fait en aval de la station d'épuration, indique une pollution très importante. Compte tenu des résultats obtenus lors de la première campagne (par temps sec), **ce n'est pas le rejet de la STEP qui est à l'origine de la pollution mais le déversoir d'orage/système de surverse qui se trouve juste en amont de celle-ci**. On peut néanmoins remarquer que le Cheysette, en amont de la STEP et du DO, est déjà très pollué, notamment aux entérocoques intestinaux. Ce résultat, non attendu, a motivé la décision de procéder à une campagne de prélèvements supplémentaire afin d'identifier la ou les sources de pollution du bassin du Cheysette.

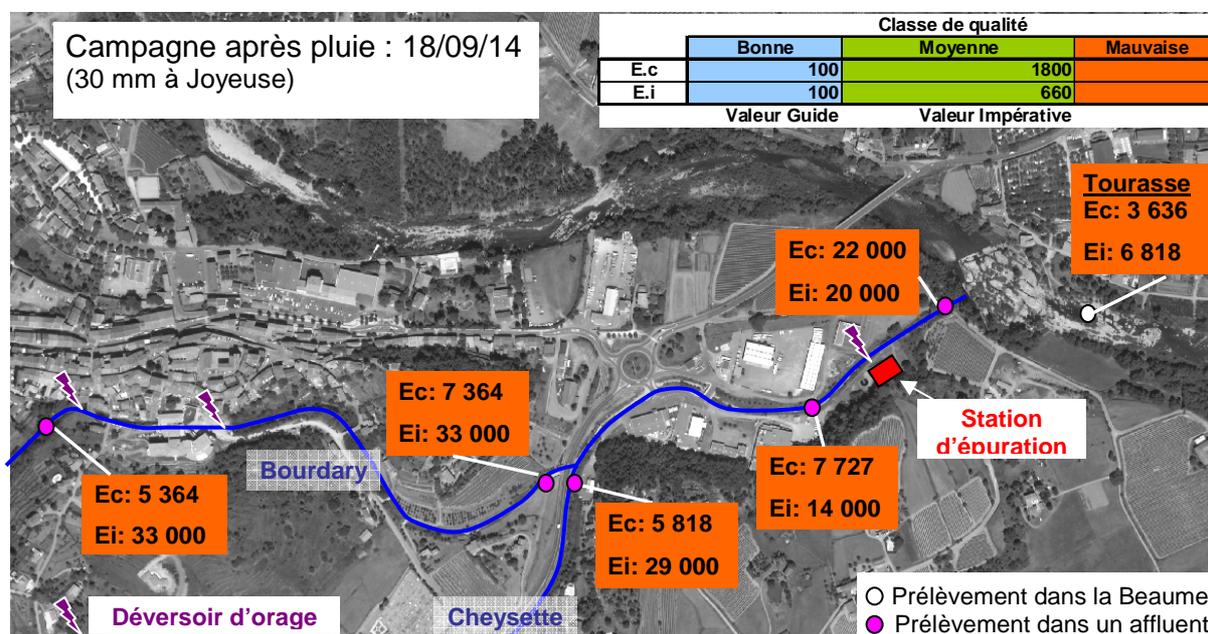
Illustration 19. Résultats de la campagne de prélèvements du 18/09/14

Les résultats alors obtenus ont confirmé une importante pollution, en particulier sur le paramètre entérocoques, du Cheysette et de son affluent le Bourdary. Il n'a pas été possible d'identifier les sources de pollutions puisque tous les prélèvements réalisés sur ces ruisseaux indiquent une contamination bactérienne du même ordre de grandeur. Cependant, ces résultats démontrent qu'il y a plusieurs sources de pollution et qu'elles se situent plus en amont, mais également que les deux déversoirs d'orage qui rejettent dans le Bourdary n'ont que peu d'impact sur la qualité sanitaire. Il semble donc que **ce sont les systèmes d'assainissement autonomes des habitations du bassin du Cheysette et du Bourdary qui soient à l'origine de l'essentielle de la pollution de ces deux ruisseaux**.

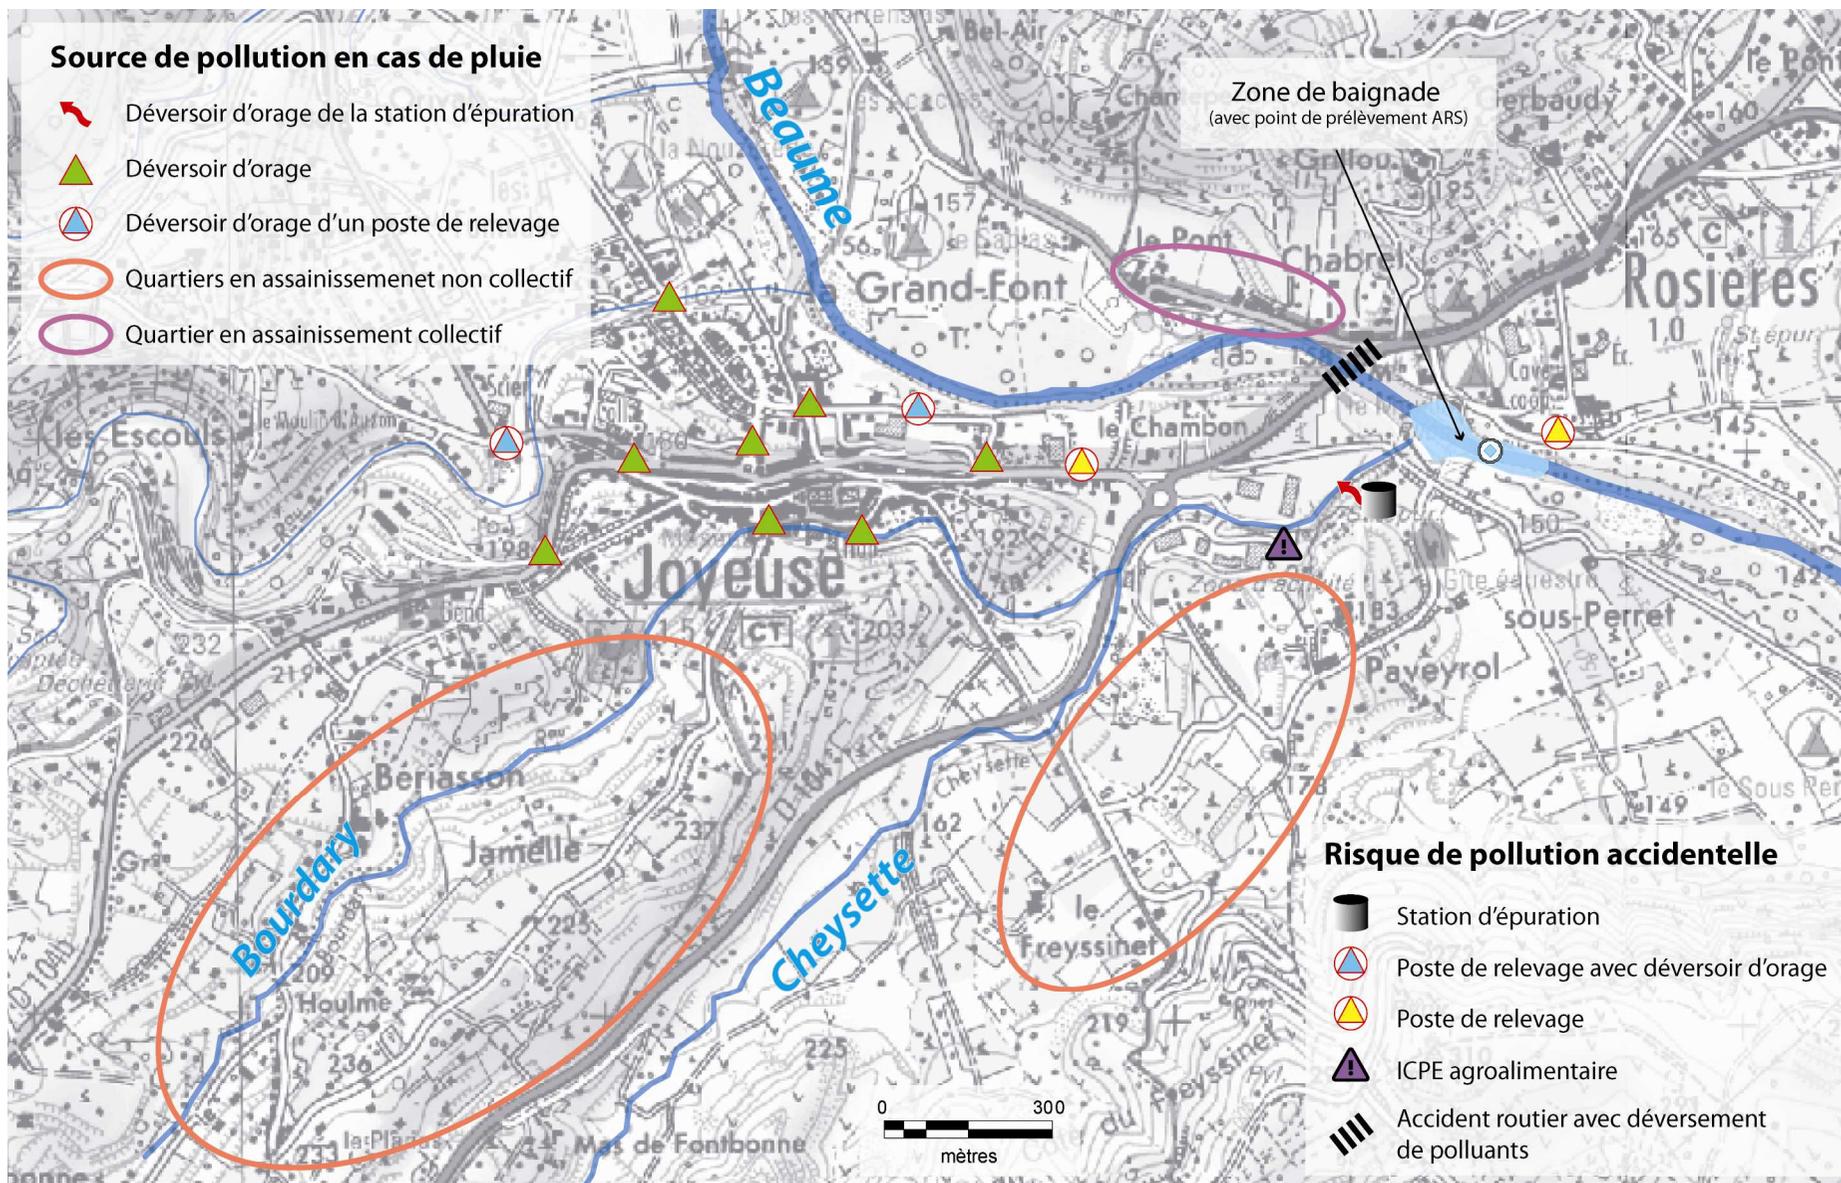
Illustration 20. Carte des sources de pollution pouvant impacter fortement (niveau d'impact potentiel 3) la qualité des eaux de baignade de la Tourasse

(1) manque d'information ; (2) risque de pollution **uniquement accidentelle** ; (3) accident routier, dépotage sauvage, etc.

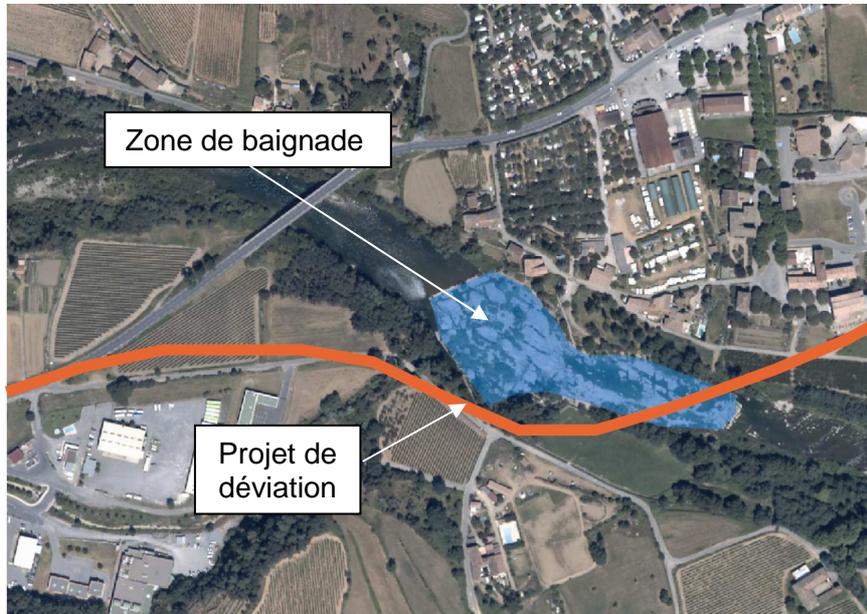
Un projet de déviation du centre de Rosières devrait voir le jour d'ici quelques années. Un nouveau pont sera alors construit et enjambera la Beaume juste au niveau de la zone de baignade actuelle. La réalisation de ce projet impactera très certainement l'attractivité du site de baignade de la Tourasse.

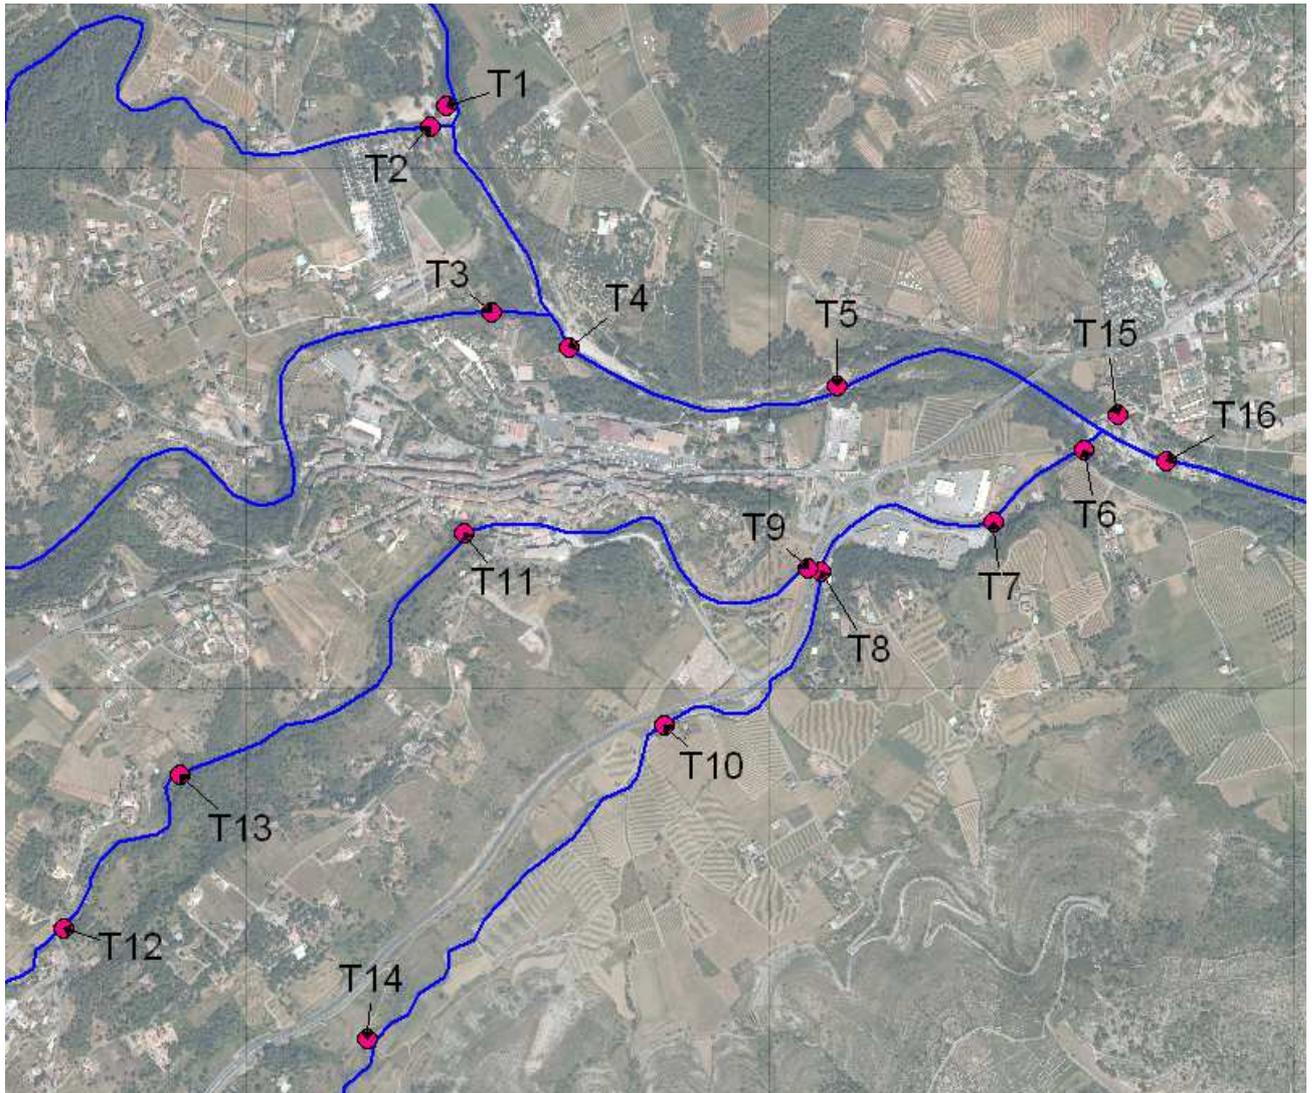
Plan d'échantillonnage des 16 points de prélèvements

(T1 : Petit Rocher ; T2 : Aval Orival ; T3 : Aval Auzon ; T4 : Beaume aval confluence Auzon ; T5 : Beaume aval DO ; T6 : Aval Cheysette ; T7 : Cheysette ZAC ; T8 : Cheysette amont confluence ; T9 Bourdary amont confluence ; T10 : Cheysette amont Freysenet ; T11 : Bourdary amont Joyeuse, T12 : Bourdary aval Beriasson ; T13 : Bourdary amont Beriasson ; T14 : Cheysette amont)

La campagne de prélèvements sera réalisée à la suite d'un épisode pluvieux significatif (> 10 mm) et si possible 2 à 4 h après la fin des précipitations. Les échantillons devront être conservés dans des conditions adéquates en attendant d'être apportés au laboratoire. L'heure de prélèvement de chaque échantillon et sa
