Observatoire écologique du bassin versant de l'Yzeron

Suivi biologique et physique de deux sites
restaurés sur l'Yzeron et le Charbonnières

- Rapport 2015 -

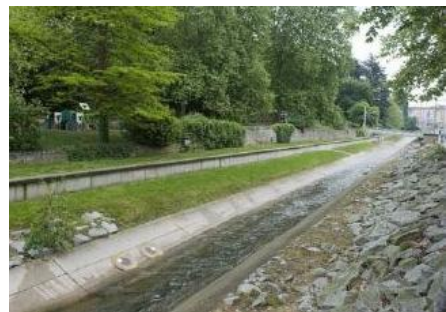
Photographie 3 : L'Yzeron à Oullins avant travaux (source : CNR)

Avant travaux, le milieu était cloisonné, bétonné et subissait de fortes contraintes hydrauliques, ce qui ne permettait pas d'abriter des communautés aquatiques. Les aménagements réalisés sont à l'origine de turbulences qui permettent au milieu de créer davantage d'hétérogénéité et de créer une mosaïque d'habitats compatible avec l'accueil de populations piscicoles et macrobenthiques variées. Le suivi ultérieur permettra de préciser la réponse du milieu aux travaux de restauration. La végétation plantée va évoluer et augmenter l'attractivité du site. Les litières, branchages, sous berges et chevelus racinaires contribuent également à la diversité habitationnelle de la station et à l'attractivité des fonds pour la faune piscicole et macrobenthique. Les crues vont modeler le lit : le substrat et les profondeurs d'eau vont très probablement évoluer.

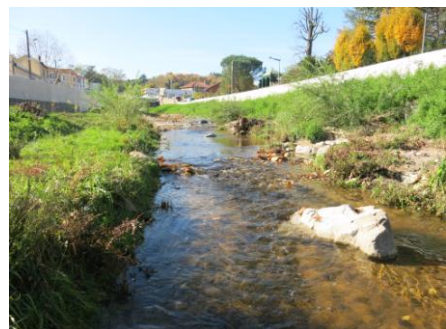
Photographie 4 : L'Yzeron à Oullins après travaux

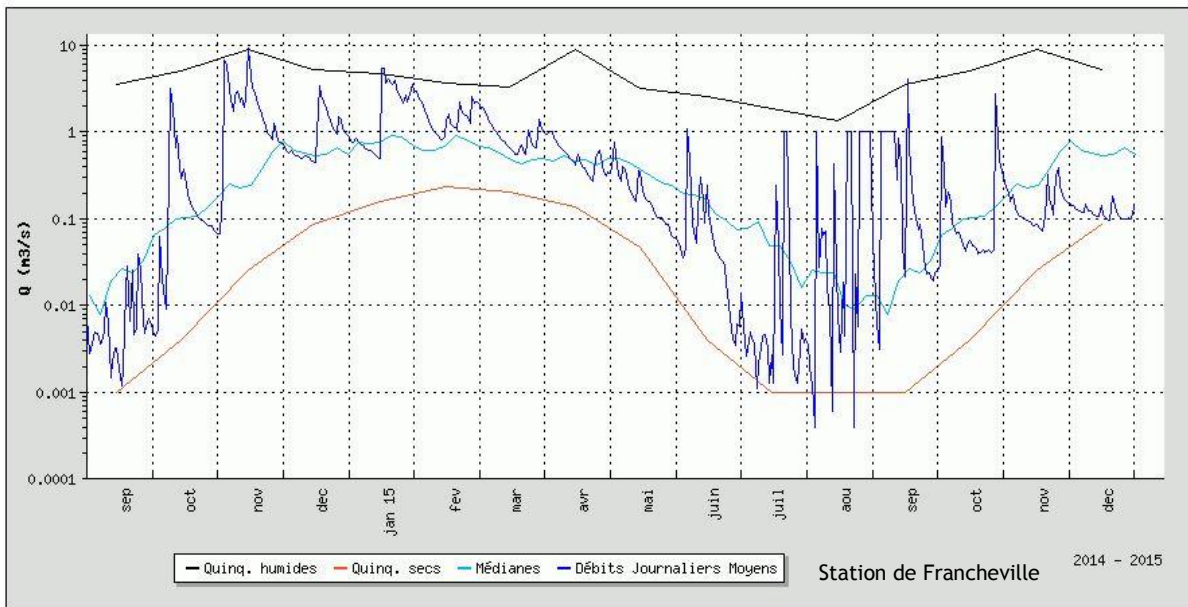
Figure 1 : Débits caractéristiques de l'Yzeron en m^3/s relevés aux stations de mesure de Craponne et de Francheville (source : DREAL Rhône-Alpes, 2015)

Les débits de l'Yzeron sont suivis par la DREAL Rhône-Alpes, au niveau de deux stations limnigraphiques situées à Craponne et Francheville. Celle de Craponne est représentative d'une hydrologie essentiellement rurale, celle de Francheville est influencée par l'urbanisation (Cf. Figure 1).

Les conditions hydrologiques de l'année 2015 sont très fluctuantes et particulièrement sévères comme en témoigne le graphique présentée en Figure 1. Sur la période d'échantillonnage qui s'étale de juillet à novembre, les débits enregistrés sont proches de la fréquence quinquennale sèche, voire en dessous, notamment pour la campagne d'échantillonnage de la faune piscicole (Figure 1). Les très faibles débits enregistrés sur le mois de juillet témoignent de la pression hydrologique qui s'exerce sur les communautés aquatiques (Cf. Figure 2). Les contraintes hydrologiques n'ont pas permis de respecter les 15 jours de stabilisation du débit pour l'échantillonnage de la macrofaune benthique (Cf. Figure 2, Tableau 1). Un épisode pluvieux a été enregistré trois jours avant la campagne.

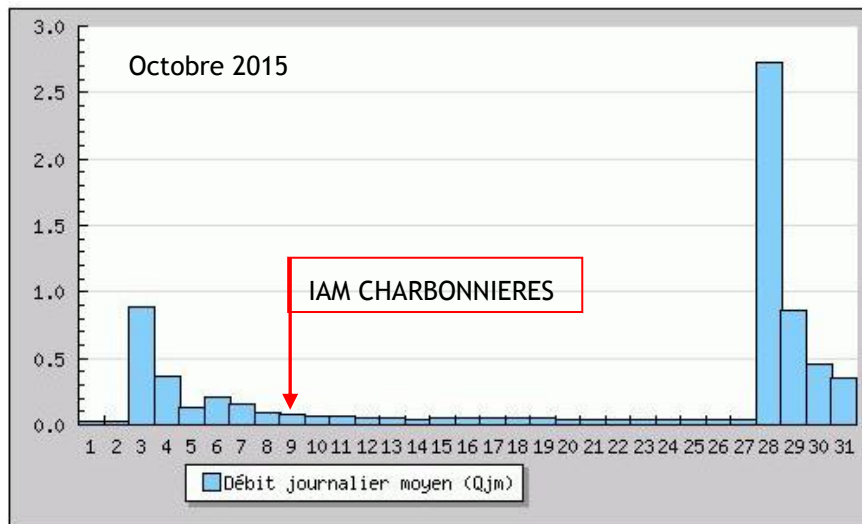
Figure 2 : Débits journaliers enregistrés en juillet, octobre et novembre 2015 à la station limnigraphique de Francheville et dates d'échantillonnage sur le Charbonnières et l'Yzeron (Source : DREAL Rhône Alpes)

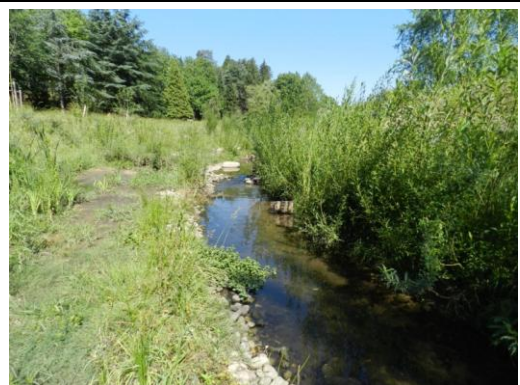
Photographie 6 : Le Charbonnières en 2014

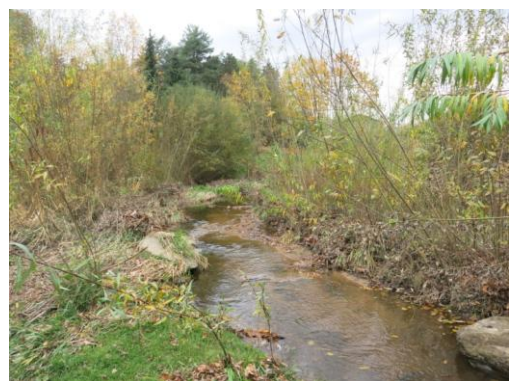
Photographie 7 : Le Charbonnières en 2015

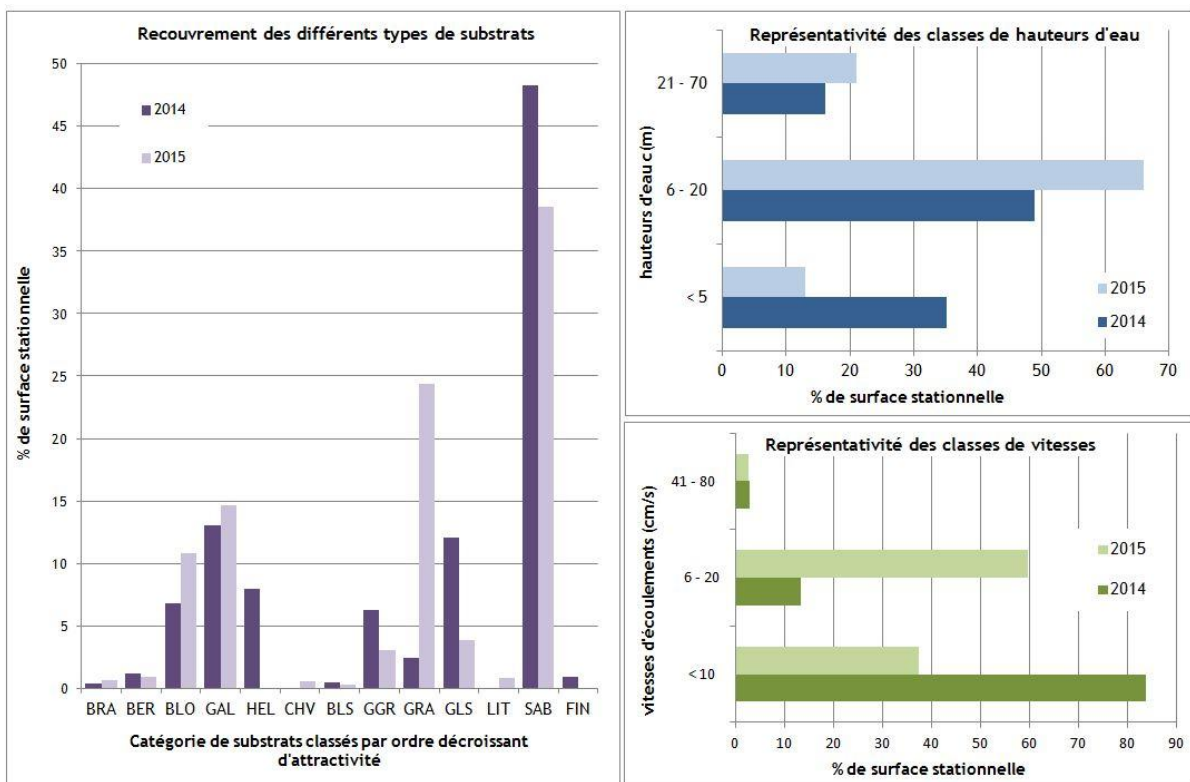
Figure 4 : Evolution des substrats, vitesses et hauteurs d'eau sur la station Charbonnières aval entre 2014 et 2015

colmaté. Sur le Charbonnières aval, ceci se traduit par (Cf. Figure 4):

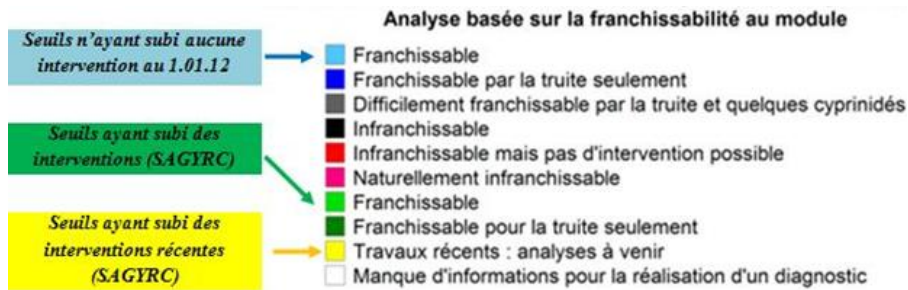
Carte 3 : Obstacles à la continuité piscicole au module sur le bassin de l'Yzeron au 1^{er} janvier 2012 (Source : FRPPMA 2012).

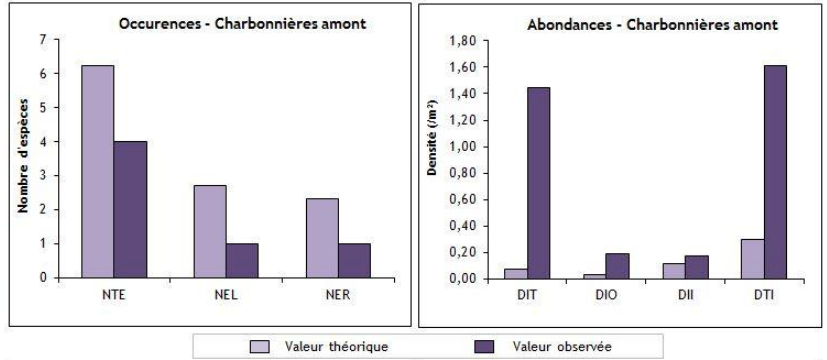
Figure 6 : Principales métriques de l'IPR et scores associés pour le Charbonnières en 2015

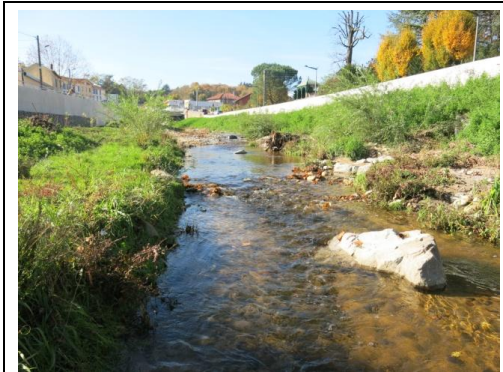
Photographie 8 : Station Yzeron amont

Malgré la note IAM qui sanctionne une mauvaise qualité physique du secteur restauré, les aménagements ont permis de diversifier les substrats, les écoulements et d'augmenter les profondeurs créant par conséquent un nombre de pôles d'attractions plus important sur le secteur restauré. La note IAM moyenne est de 1480 sur les secteurs immédiatement en amont ; le tronçon le moins perturbé atteint le score de 2809. Sur le secteur restauré, la note arrive au $\frac{3}{4}$ de cette valeur maximale un an à peine après la fin des travaux.

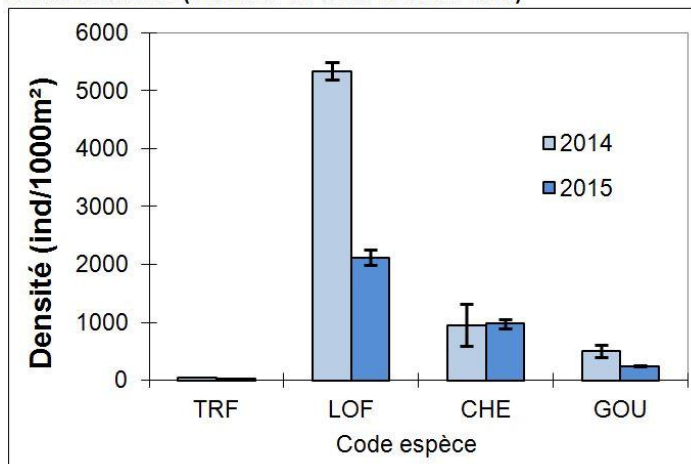
Effectifs estimés (méthode de Carle et Strub 1978)

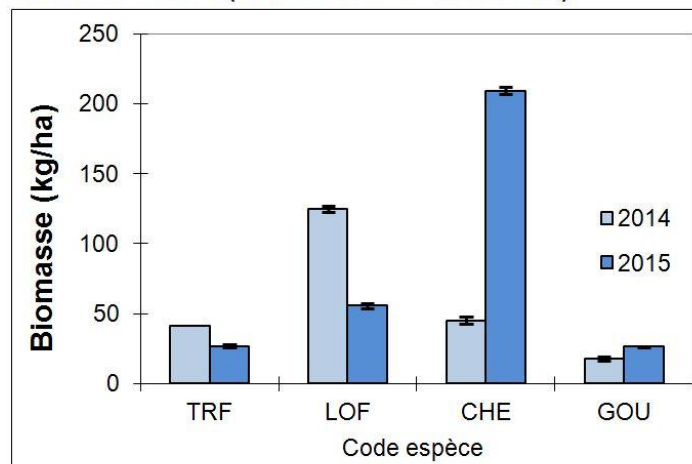
Biomasses estimées (méthode de Carle et Strub 1978)
