# Etude de faisabilité de restauration hydraulique et écologique du Gier entre Chateauneuf et Saint-Romain-en-Gier

## Phase 1 : Etat des lieux- Diagnostic

BTF 42495F

Juillet 2015

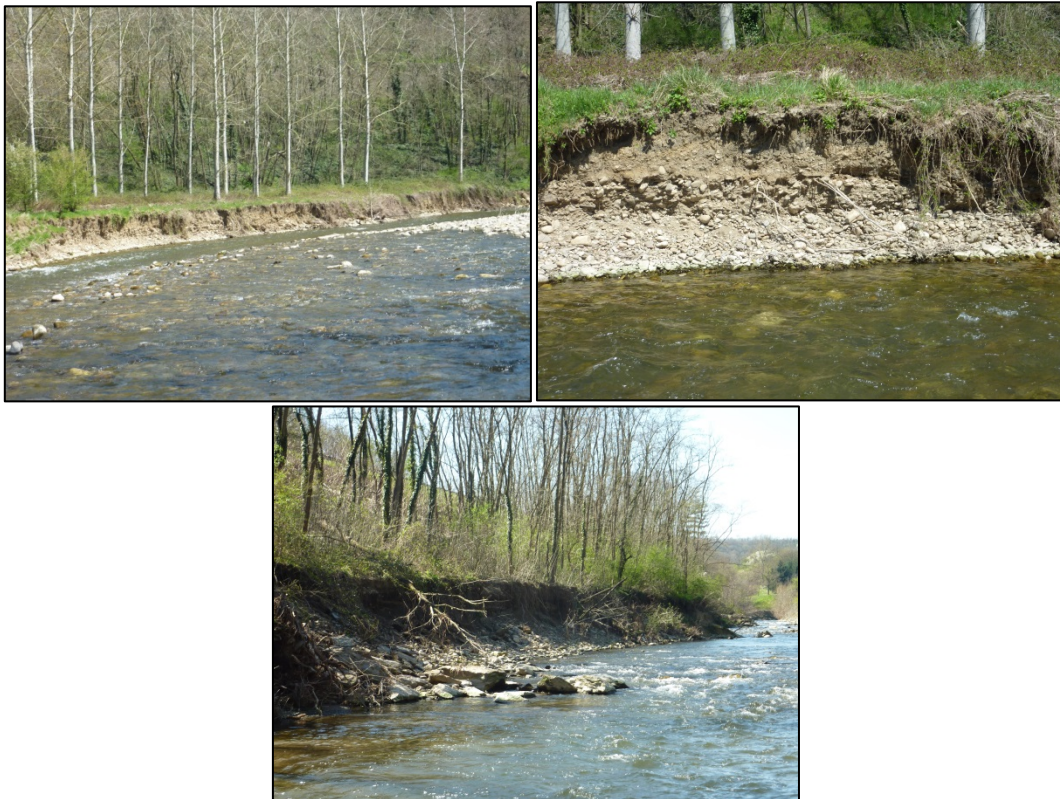
Vues de processus d'érosion de la berge gauche en aval du lieu-dit « Rocher Percé » (photos en haut) et de la berge droite en amont de ce même lieu, en pied du remblai autoroutier (photo en bas)

De même, **l'augmentation de la pente longitudinale du fond du lit et de la ligne d'eau (consécutive aux rescindements de méandres) induit également une dynamisation des processus érosifs en berges** (sur les talus « naturels » - non protégés).

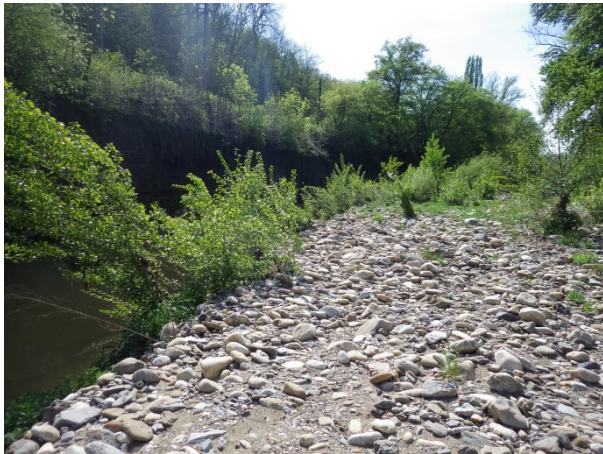
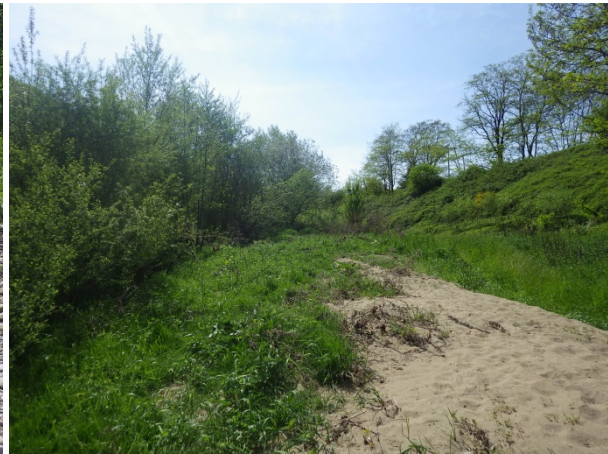
On remarque également la présence de sable sur sa partie aval, trace d'un chenal de crue récent. La tendance à l'évolution vers la rive gauche est à préserver.

**Eléments grossiers perchés par rapport au lit mineur – Trace d'un chenal de crue (sable)**

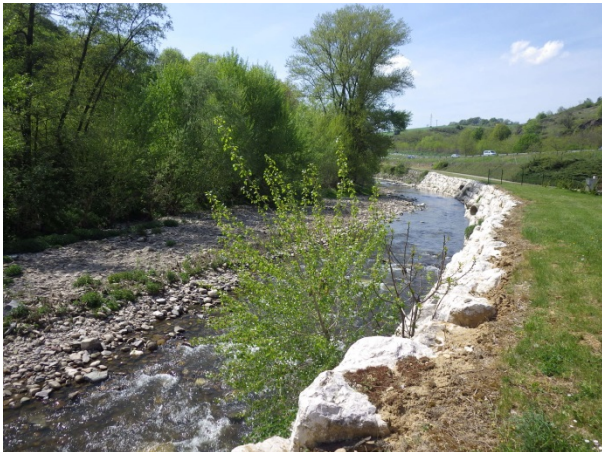
**Ancien méandre protégé par des enrochements**

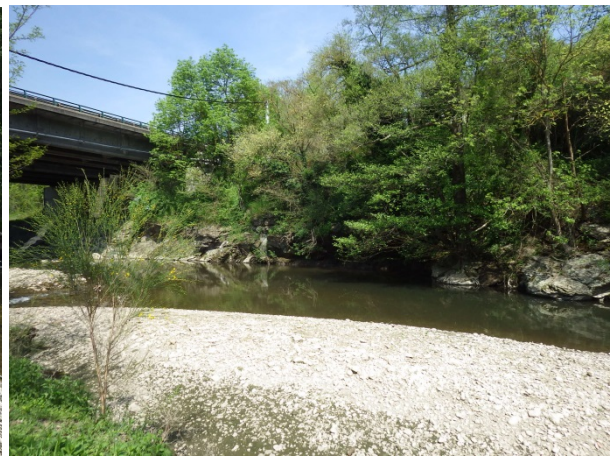
**Roche mère dans méandre rive droite aval**

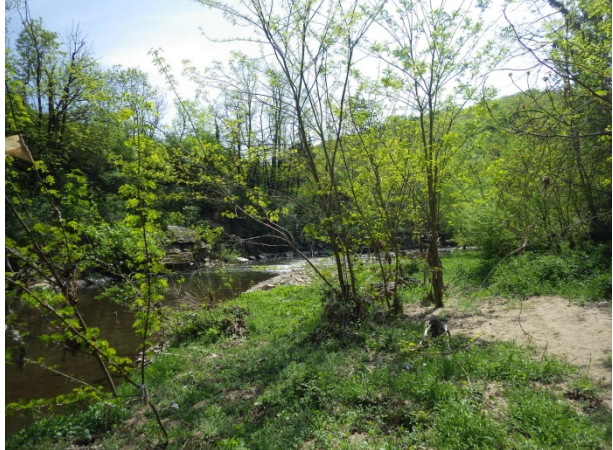
Sur la partie aval du tronçon, en rive gauche, un atterrissement végétalisé assez haut est bien formé. La présence de sable confirme sa fonction de chenal de crue.

**Atterrissement perché en aval rive gauche**

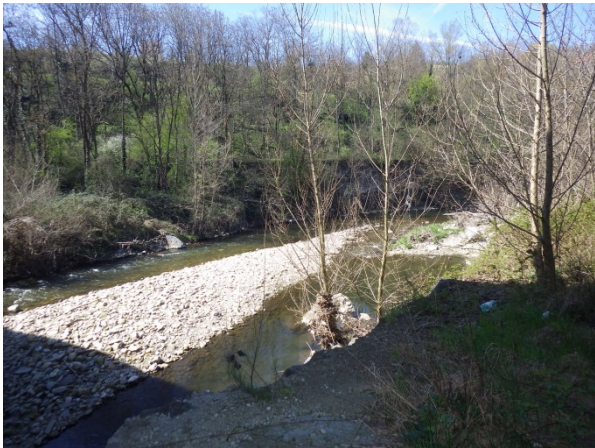
**Affleurements rocheux en rives**

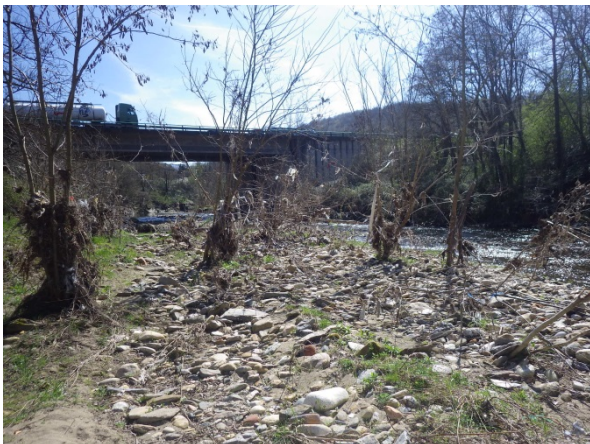
Sur les rives où le substratum est absent, on observe la formation d'atterrissement plus ou moins végétalisé et facilement remobilisable.

**Atterrissements plus ou moins végétalisés et mobilisables**

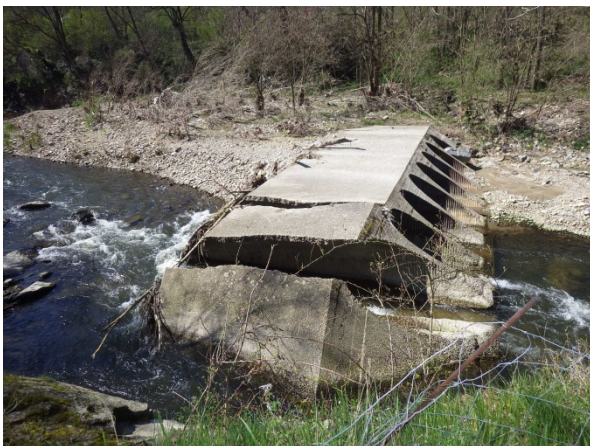
Un ouvrage artificiel est cependant présent, il s'agit de l'ancien pont multi-buses dégradé en rive droite. La continuité écologique est assurée par cette brèche rive droite. On note la présence de nombreux embâcles bloqués à l'amont du reste de l'ouvrage ce qui peut provoquer des désordres à la fois hydraulique et sédimentaire.

**Ancien pont multi-buses**

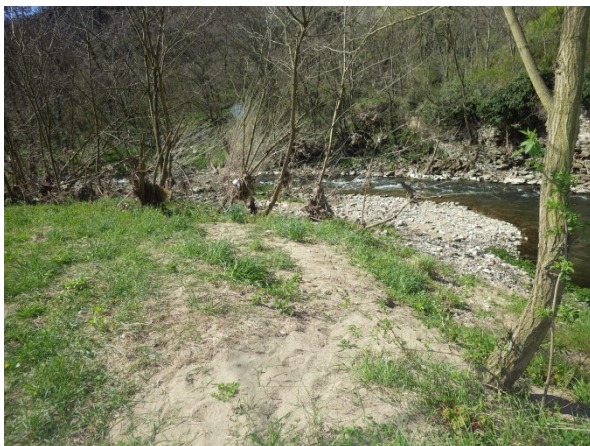
**Atterrissement sableux sur la partie aval du tronçon**

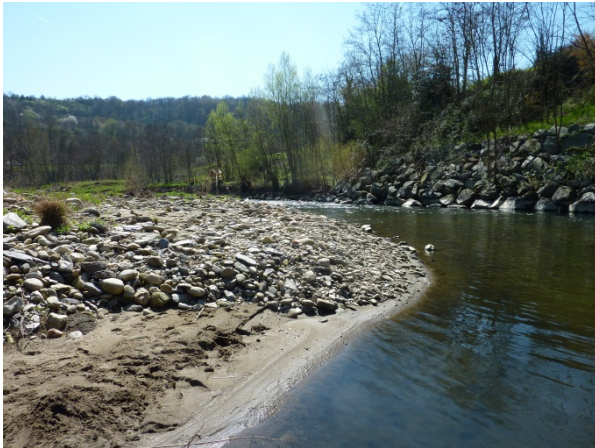
La première partie de ce tronçon est caractérisée par des protections de berges en enrochements sur la rive gauche et la présence de roche mère sur la rive droite. Les faciès d'écoulement sont variés et on note la présence d'atterrissements peu végétalisés.

**Enrochements en rive gauche amont**

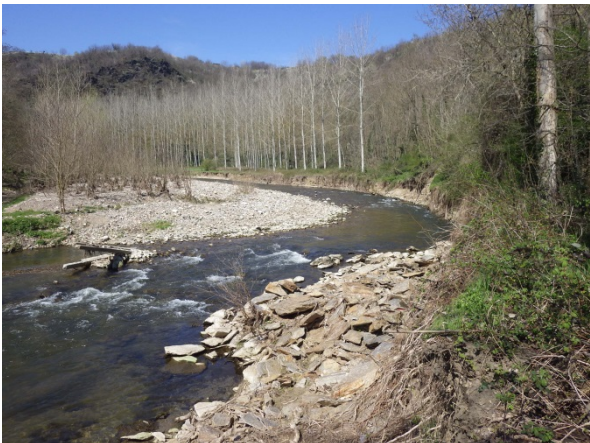
**Erosion et atterrissement en aval du tronçon**

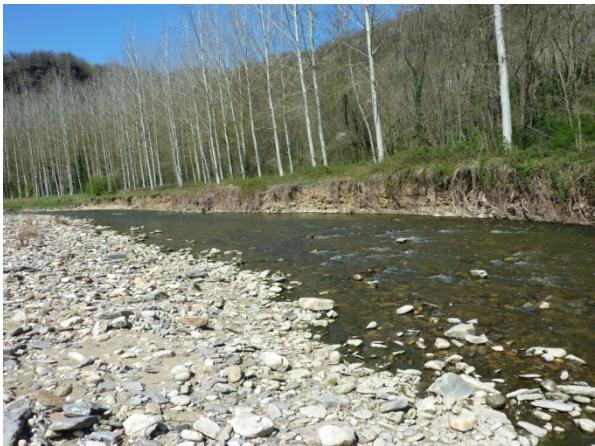
A l'aval, la peupleraie en rive gauche présente un long linéaire d'érosion. La berge opposée est composée d'un atterrissement important avec la création d'un chenal de crue dans l'intrados du méandre.

**Erosion de la peupleraie en rive gauche**

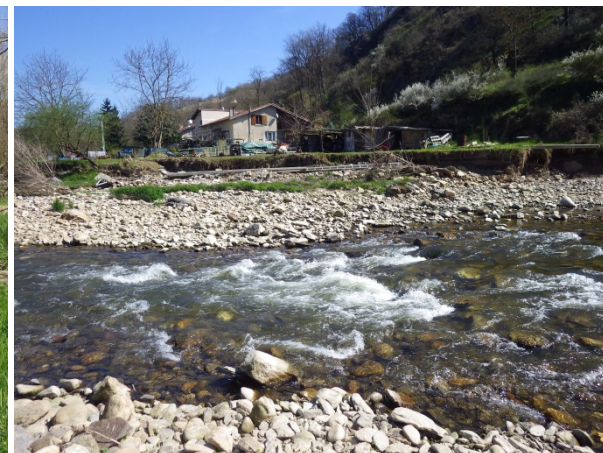
**Erosion et atterrissement en aval du tronçon**

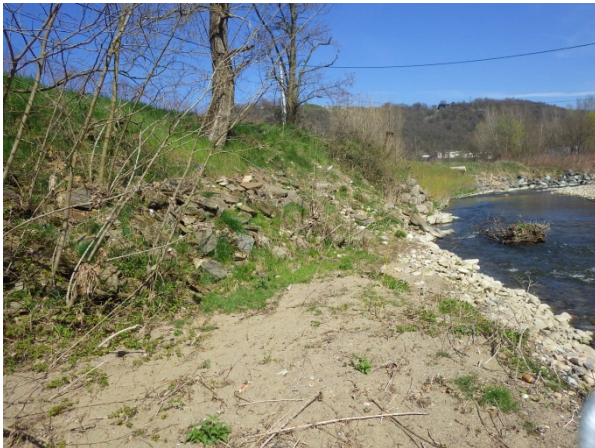
En aval du pont, l'ancien méandre est protégé par un enrochement, sur la berge opposée un atterrissement se forme.

**Protection en génie végétal de l'ancien méandre**
