DEMARCHE CAPTAGE PRIORITAIRE **PRESERVATION DES CHIROUZES**

**Investigation de l'ancienne décharge
municipale de Saint-Romans**

Synthèse

Mars 2017

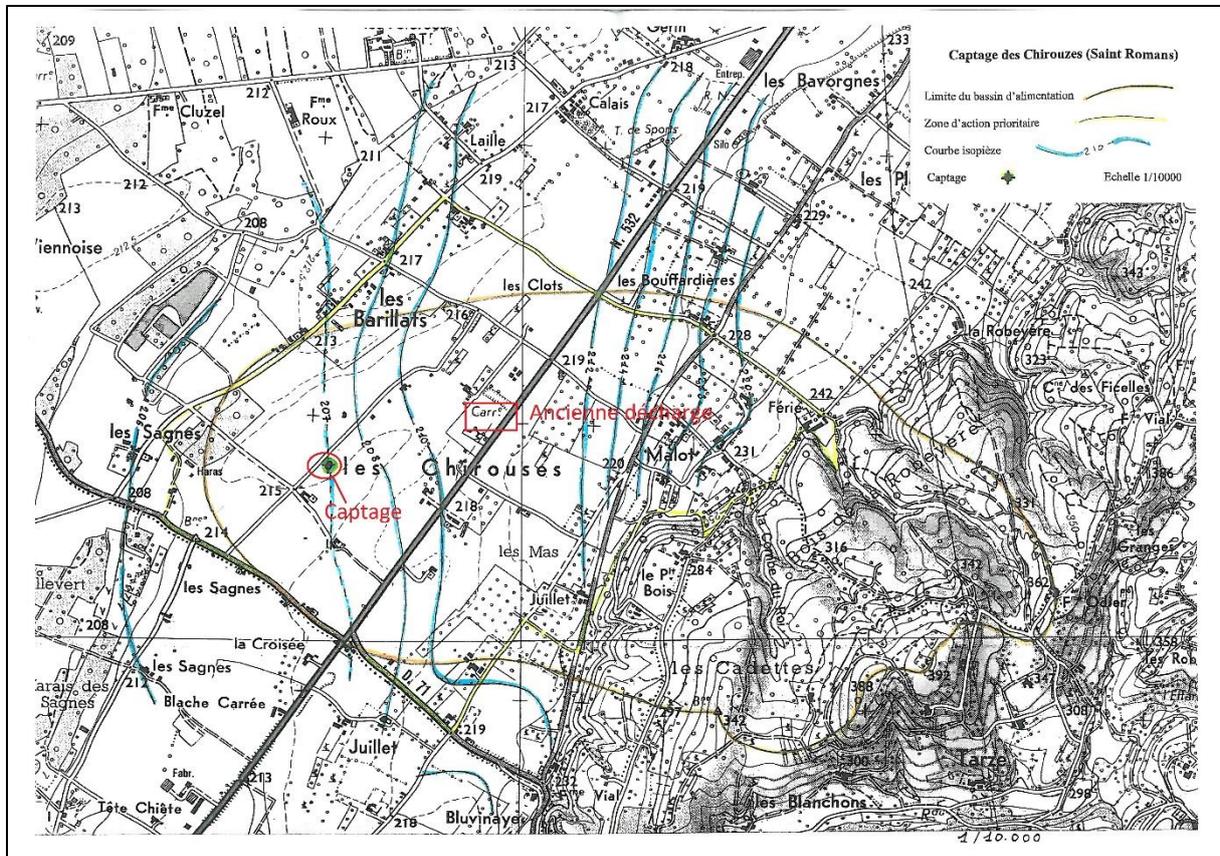
Carte 1 : Localisation de l'ancienne décharge municipale par rapport au captage des Chirouzes

Il s'agit de l'ancienne décharge municipale. A priori, elle a été utilisée jusqu'en 1979 (Robin des Bois, 2003), date où l'incinérateur de Saint-Marcellin a été mis en service. La parcelle a été vendue pour une modique somme et le propriétaire a planté des noyers sur la décharge après remblayage. Cette décharge se situe à environ 550 m du captage en amont hydraulique.

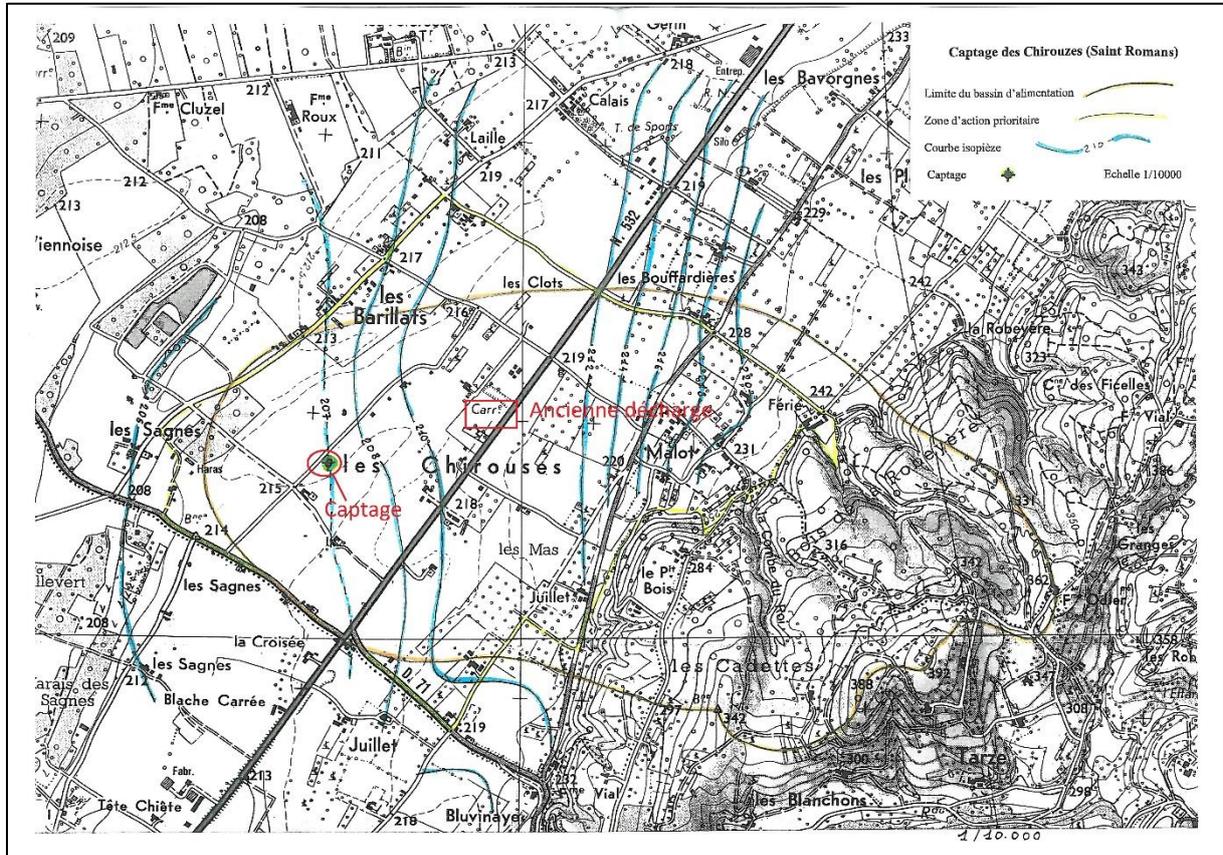
Carte 2 : Carte piézométrique du secteur (Source : DDT 38)

L'écoulement général se fait d'Est en Ouest vers l'Isère, sauf dans le secteur de Saint-Just de Claix où une chenalisation conduit les eaux le long du pied du Vercors jusqu'à la source de Clairivaux.

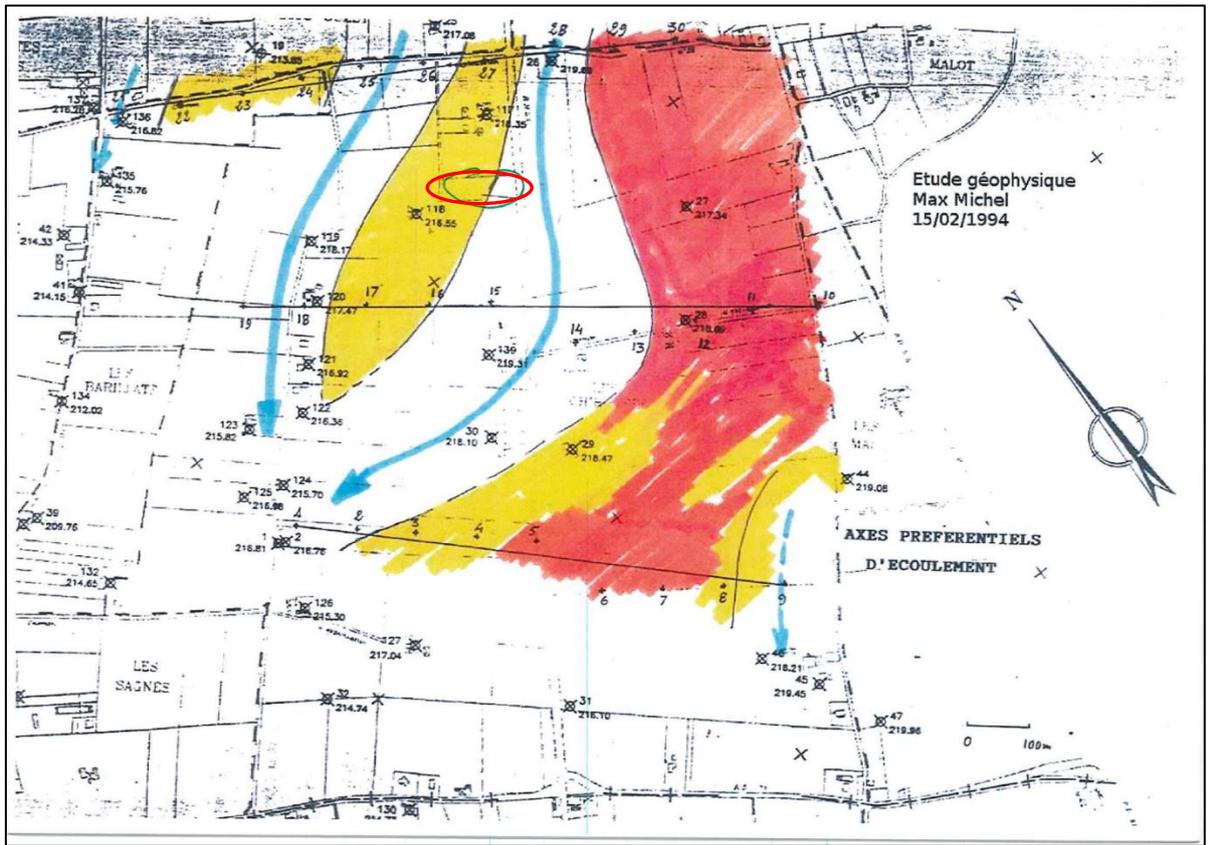
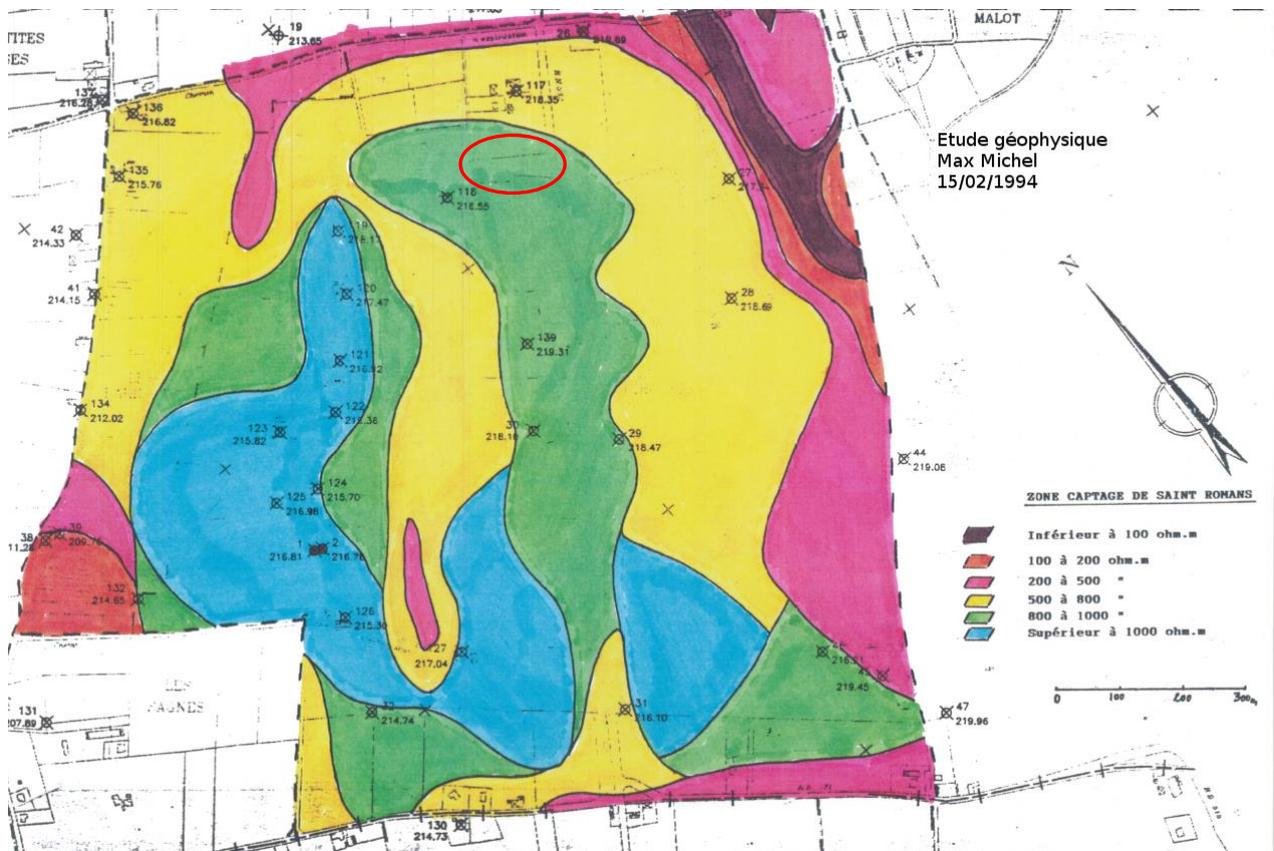
Carte 3 : Résultats de l'étude géophysique (Max Michel 15/02/1994)

La décharge se situe bien dans l'Aire d'Alimentation du Captage. Les eaux s'infiltrant au niveau de la parcelle ont pu mobiliser et entraîner des polluants contenus dans la décharge vers la nappe. Au vu du sens des écoulements, ils ont pu se retrouver au niveau du captage des Chirouzes.

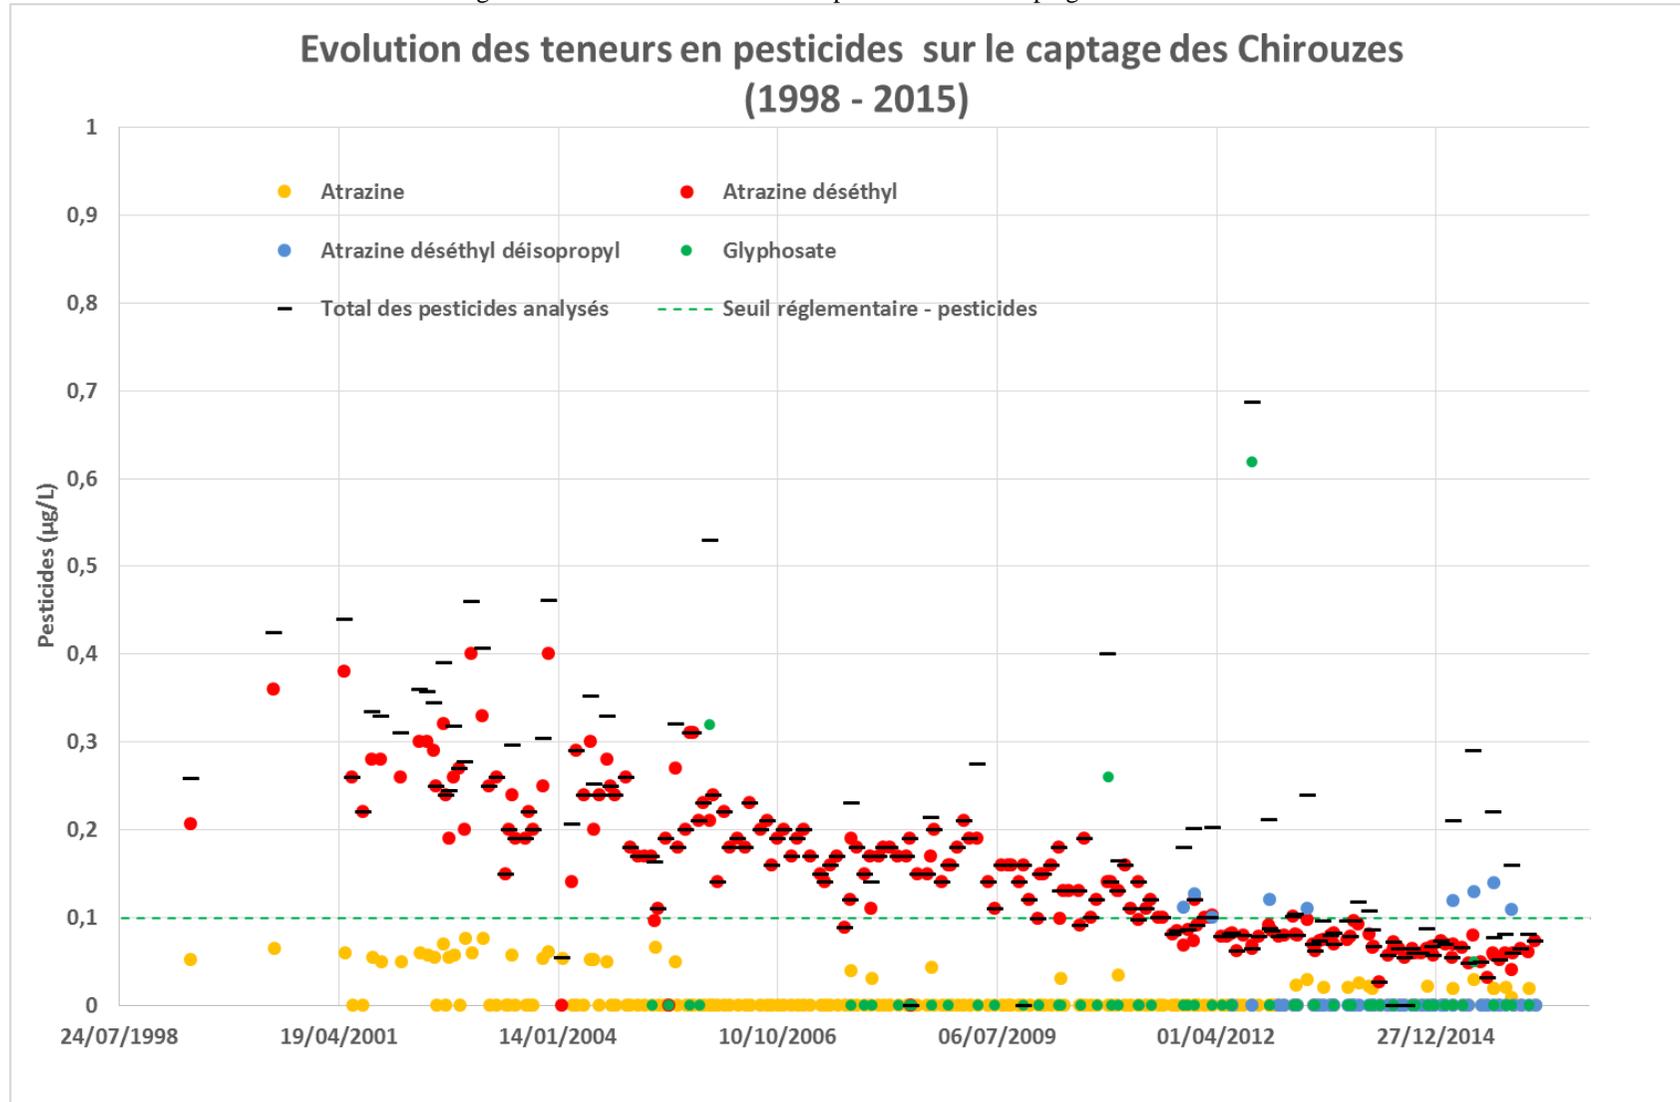
Figure 2 : Evolution des teneurs en pesticides sur le captage des Chirouzes

- L'atrazine-déséthyl : Molécule historiquement problématique sur le captage des Chirouzes, il s'agit encore une fois d'une molécule de dégradation de l'Atrazine. Sa concentration ne cesse de diminuer sur la dernière décennie. Cependant, ces teneurs étaient largement au-dessus du seuil réglementaire (jusqu'à 3 fois) au cours des années 2000. Depuis 2013, la concentration est inférieure à 0.1µg/L et approche les 0.06µg/L en 2015. Le stock est en train de s'épuiser doucement.

L'impact de la décharge sur les produits phytosanitaires ne peut être repéré sur les courbes d'évolutions présentées ci-dessous. Pour autant, son impact n'est pas à exclure. Elle peut-être incriminée soit parce qu'elle contient des déchets contaminants, soit parce qu'elle a offert aux polluants une voie de pénétration préférentielle vers la nappe phréatique.

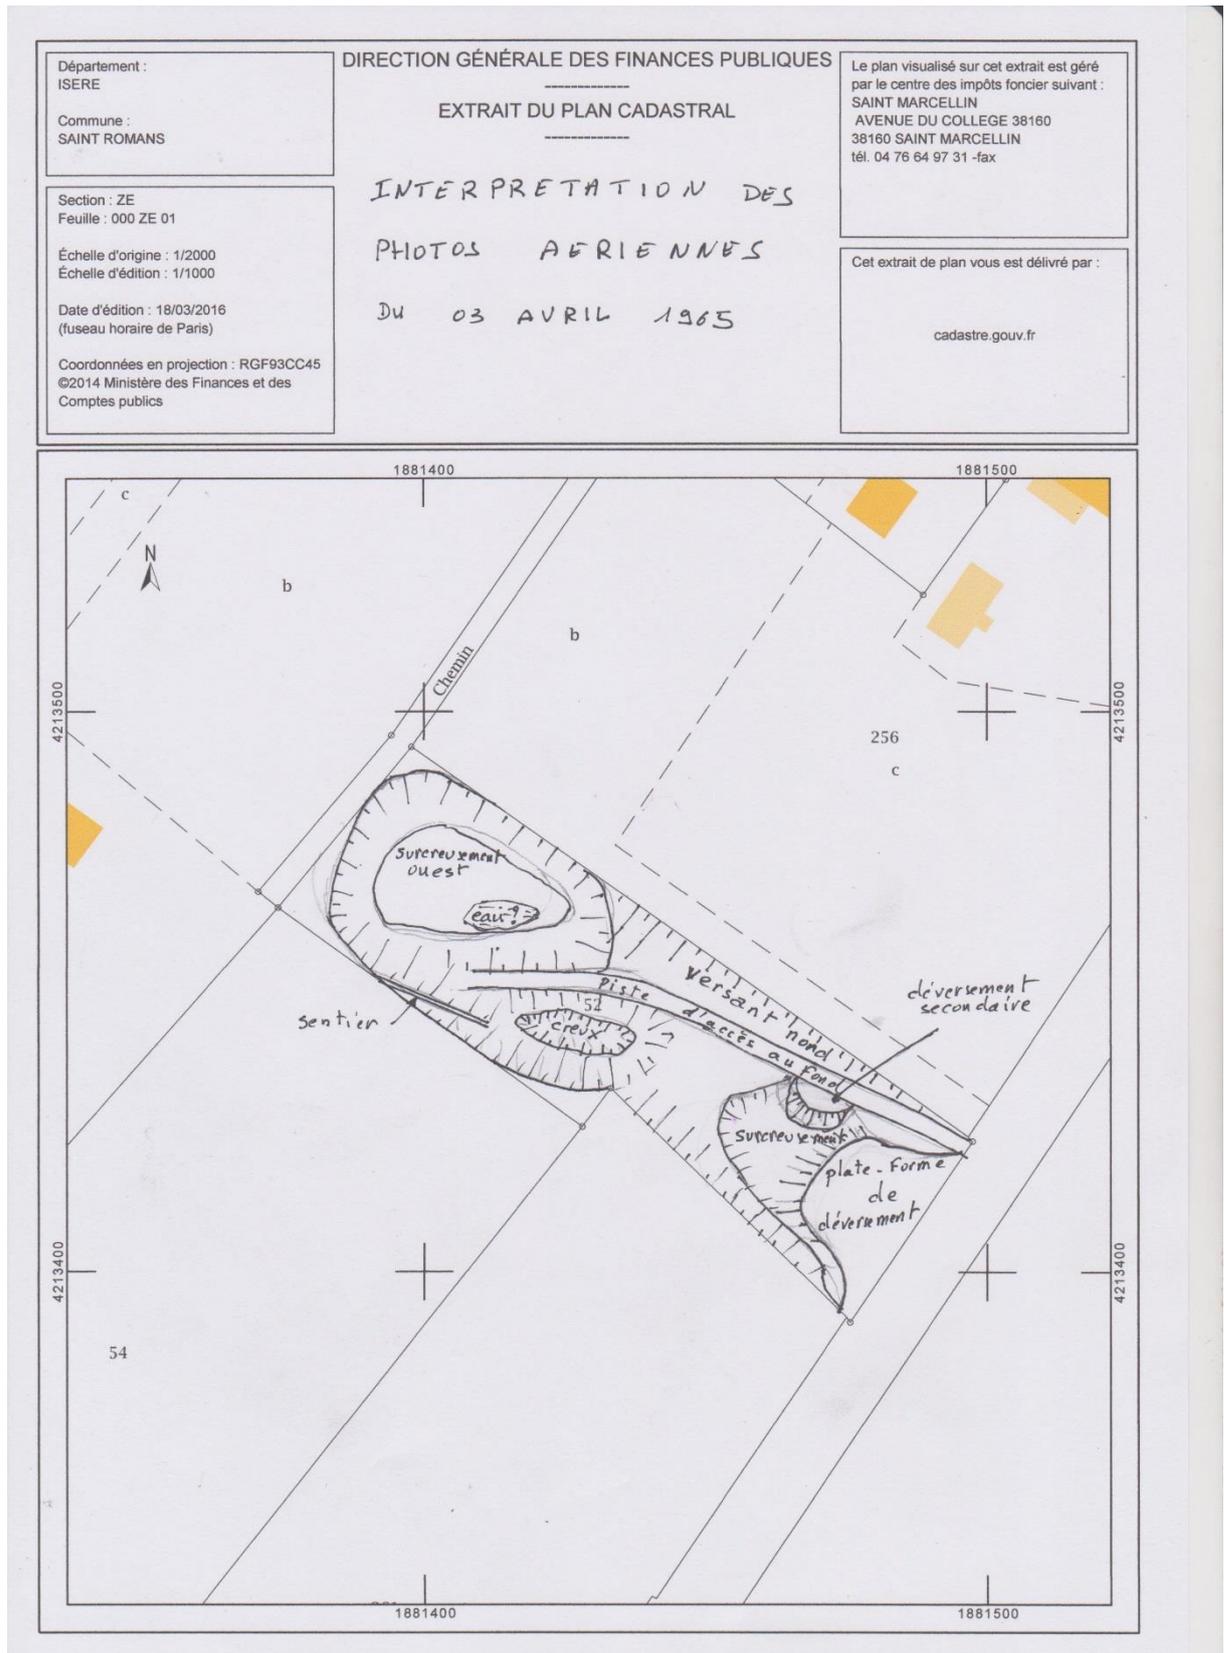
Figure 3 : Interprétation des photos aériennes du 03 Avril 1965 – Exploitation de la décharge

2. Une exploitation sporadique des sables et graviers persistait lorsque la commune ou des particuliers en avaient besoin. Dans ce cas, chacun s'efforçait de prendre les matériaux qui convenaient le mieux à l'usage projeté.
3. Divers encombrants pouvaient être mis en décharge : carcasses de véhicules, électroménagers, meubles, déchets agricoles.
4. Le site étant en libre-accès, les apports comme les éventuelles récupérations se faisaient sans aucun contrôle.

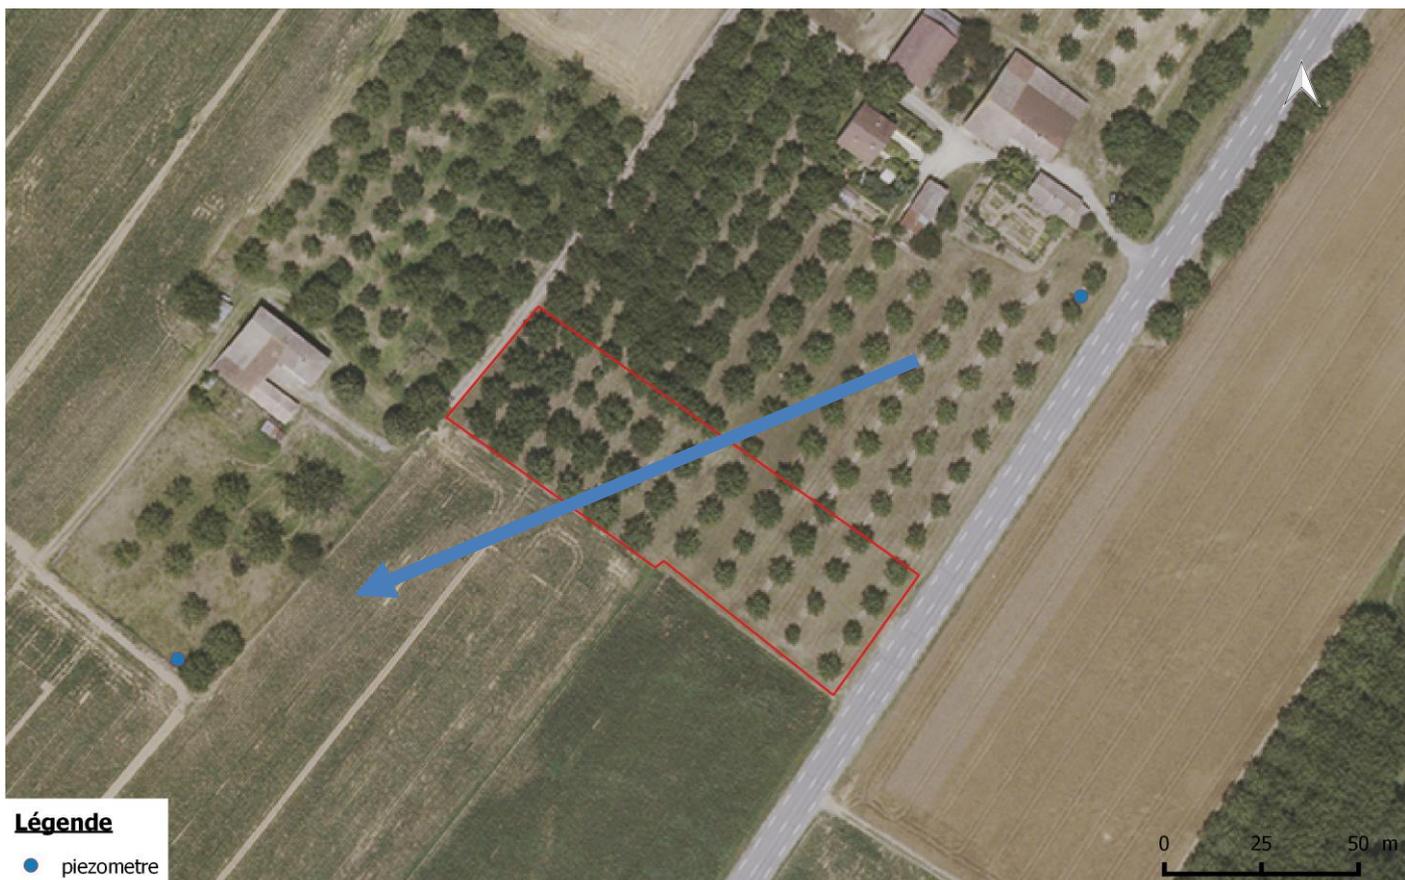
SIEPIA			
Site des Chirouzes			
Piézomètre amont			
			Bouche à clé au ras du sol
1 m	0,0 à 0,4 m	Terre végétale	Tube plein diamètre 80/90 mm
2 m	0,4 à 4,0 m	Galets, graviers et sables	
3 m			
4 m			
5 m	4,0 à 4,5 m	Niveau sableux	
6 m	4,5 à 6,5 m	Gravier sableux	
7 m	6,5 à 6,8 m	Niveau induré	
8 m	6,8 à 7,5 m	Gravier fin humide	
9 m	7,5 à 9,0 m	Galets, graviers et sables	
10 m	9,0 à 10,8 m	Galets, graviers et sables avec quelques boulettes argileuses	
11 m			Tube plein
12 m	10,8 à 13,0 m	Marnes bleues	
13 m			
Fin de foration à 13,0 m			Équipement en tube PVC Diamètre 80/90 mm

SIEPIA			
Site des Chirouzes			
Piézomètre aval			
			Capot métallique cadennassé à 0,69 m au dessus du sol
1 m	0,0 à 1,0 m		Terre végétale
2 m	1,0 à 6,0 m		Galets, graviers et sables
3 m			
4 m			
5 m			
6 m			
7 m	6,0 à 7,0 m		Sables, graviers et galets humides
8 m	7,0 à 8,0 m		Sables et graviers peu argileux, beiges
9 m			
10 m	8,0 à 12,5 m		Sables en eau, avec graviers et galets
11 m			
12 m			
13 m	12,5 à 13,0 m		Marnes bleues
Fin de foration à 13,0 m			
			Diamètre 80/90 mm
