# SMAGGA

Le ruisseau du Cartelier à Thurins – Seuil du Villard (69)

## Etude de restauration de la continuité écologique

Rapport – Diagnostic et scénarios

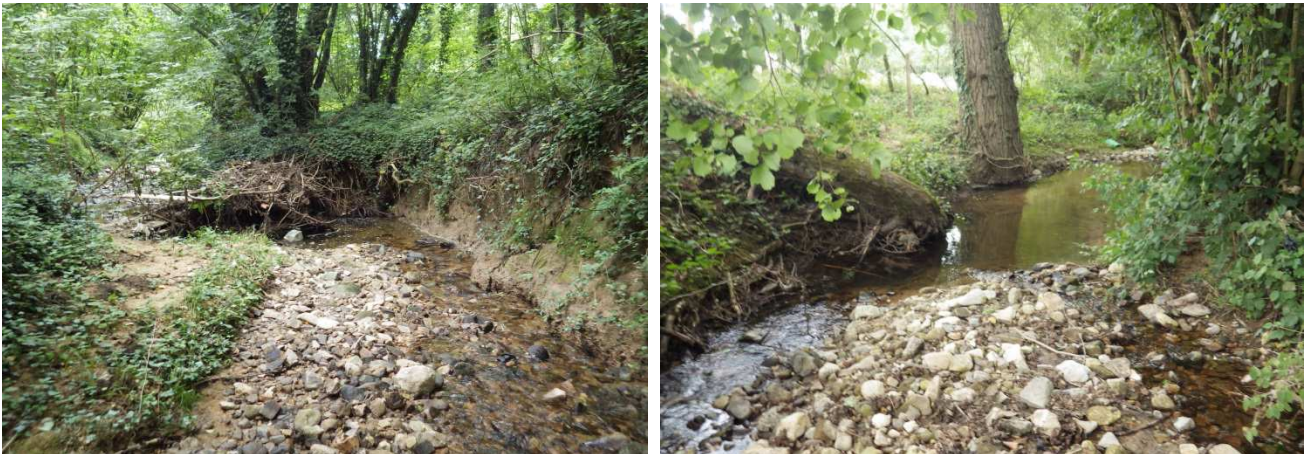
*Exemples de variation de la géométrie du lit et de laisses de crue dans le lit du ruisseau en amont du seuil de Villard*

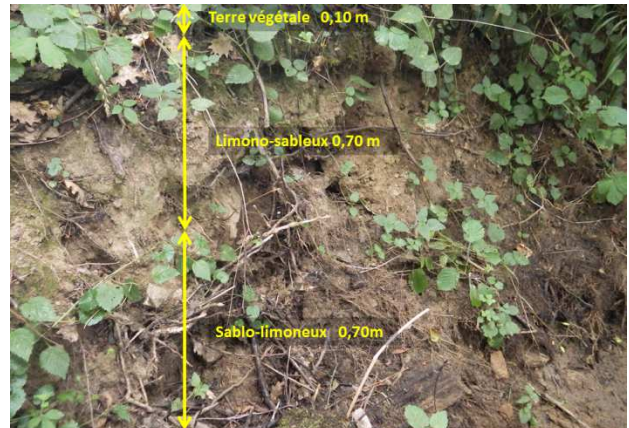
*Lithologie des berges à la station K (pK 0,89)*

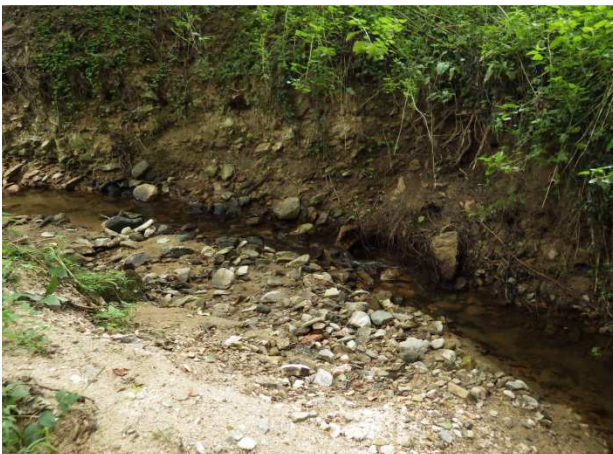
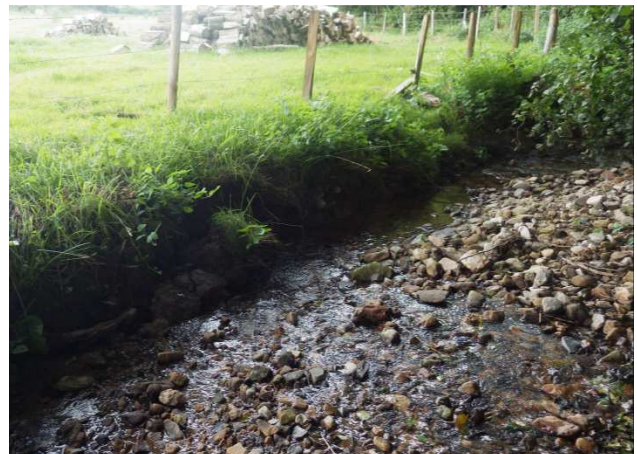
*Exemples de production de matériaux par érosion des berges sur le ruisseau du Cartelier*

On remarque par ailleurs, une activité érosive latérale forte sur l'amont du secteur d'étude qui se réduit ensuite à l'approche du remous solide de l'ouvrage.

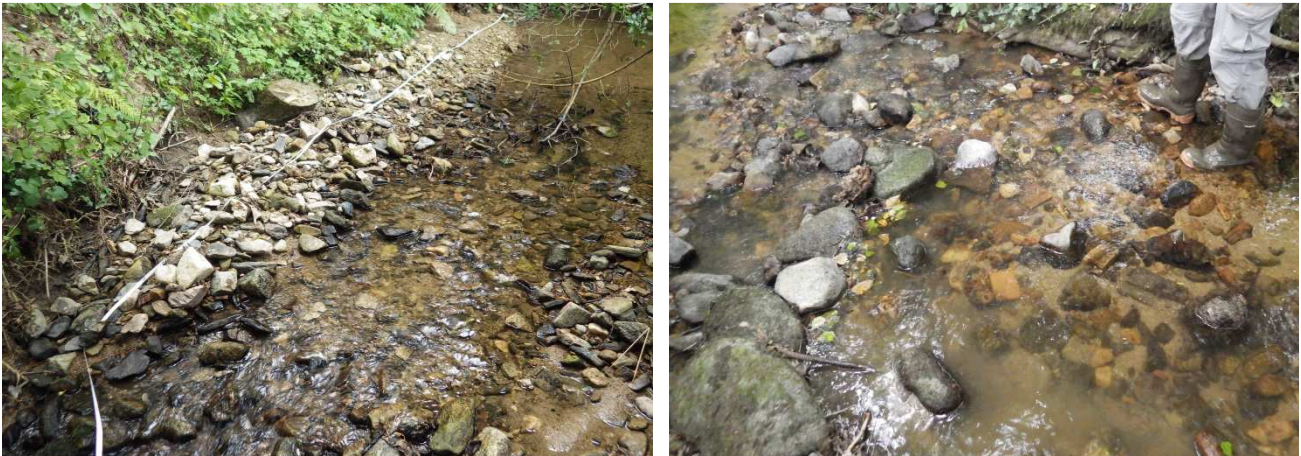
*Photographies des stations granulométriques GR2 et GR3*

- **Station GR1** : en aval immédiat du seuil sur le substrat du ruisseau du Cartelier (pK 0,63) ;
- **Station GR 2** : dans le remous solide de l'ouvrage, 100 m en amont du seuil (pK 0,52)
- **Station GR 3** : en aval du périmètre d'étude (pK 1,13).

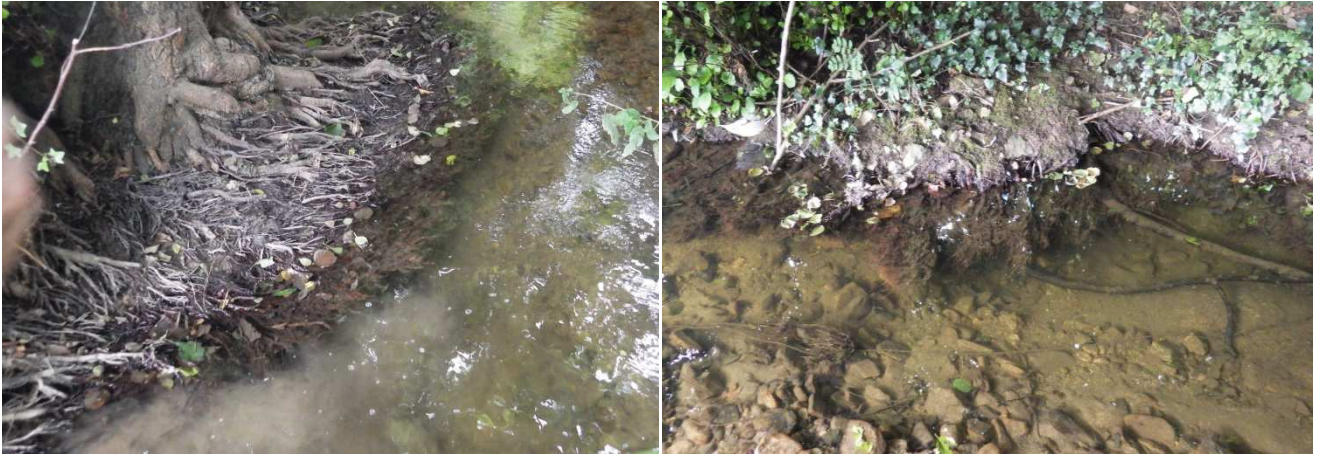
*Exemple de caches piscicoles type sous-berge et systèmes racinaires*

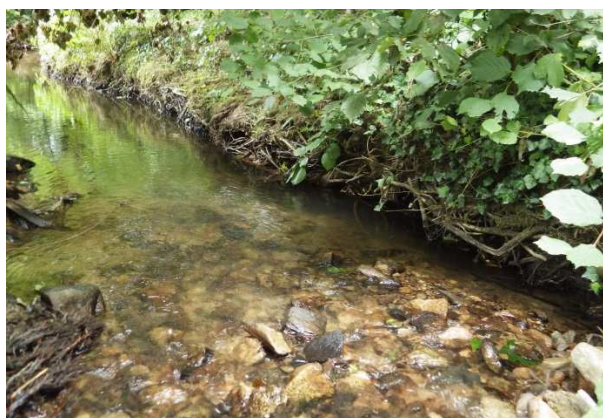
*Exemple de déconnexion du système racinaire avec les écoulements en basses eaux*

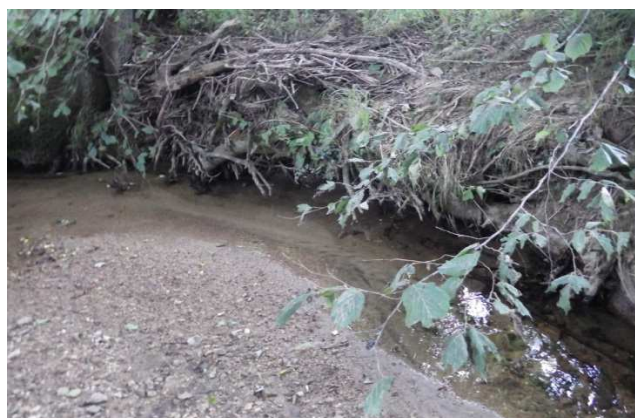
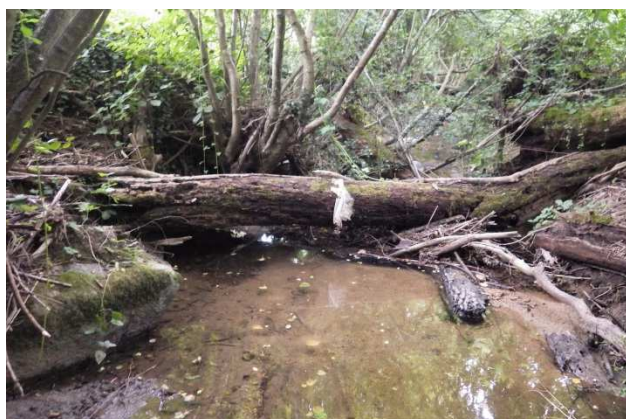
*Exemple d'embâcle à risque hydraulique en aval du secteur d'étude*

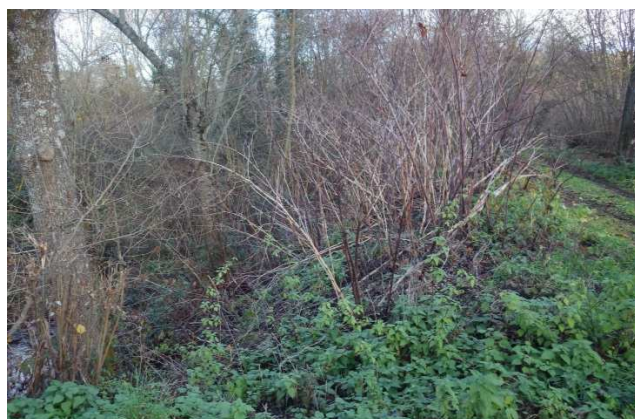
*Massif de Renouée du Japon en rive droite en aval de la traversée routière*

Concernant, les espèces exotiques envahissantes, sur le périmètre d'étude, un seul massif de Renouée du Japon, d'une superficie de près de 15 m<sup>2</sup>, a été localisé au niveau de la traversée de la route en aval du seuil du Villard.

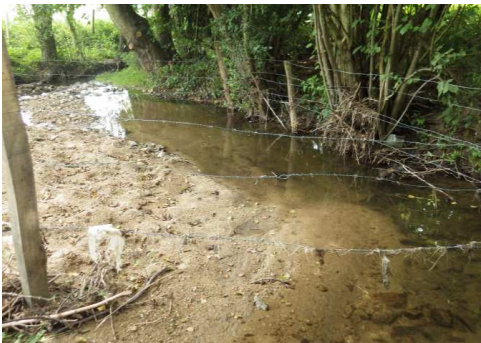
*Abreuvoirs présents en rive gauche en amont du seuil du Villard*

- **Usages fonciers** : sur le secteur d'études les parcelles attenantes au Garon sont principalement utilisées pour le pâturage, que ce soit en aval ou en amont de l'ouvrage. On ne note pas la présence d'enjeu majeur sur le secteur ;
- **Pêche** : Contrairement au Garon et au ruisseau du Rontalon, le ruisseau du Cartelier n'est pas sous gestion de l'AAPPMA 69. Aucune information sur les pratiques de pêches n'a pu être collectée.
- **Abreuvement du bétail** : Sur le secteur d'étude, 3 sites d'abreuvement du bétail dans le ruisseau du Cartelier ont été recensés.

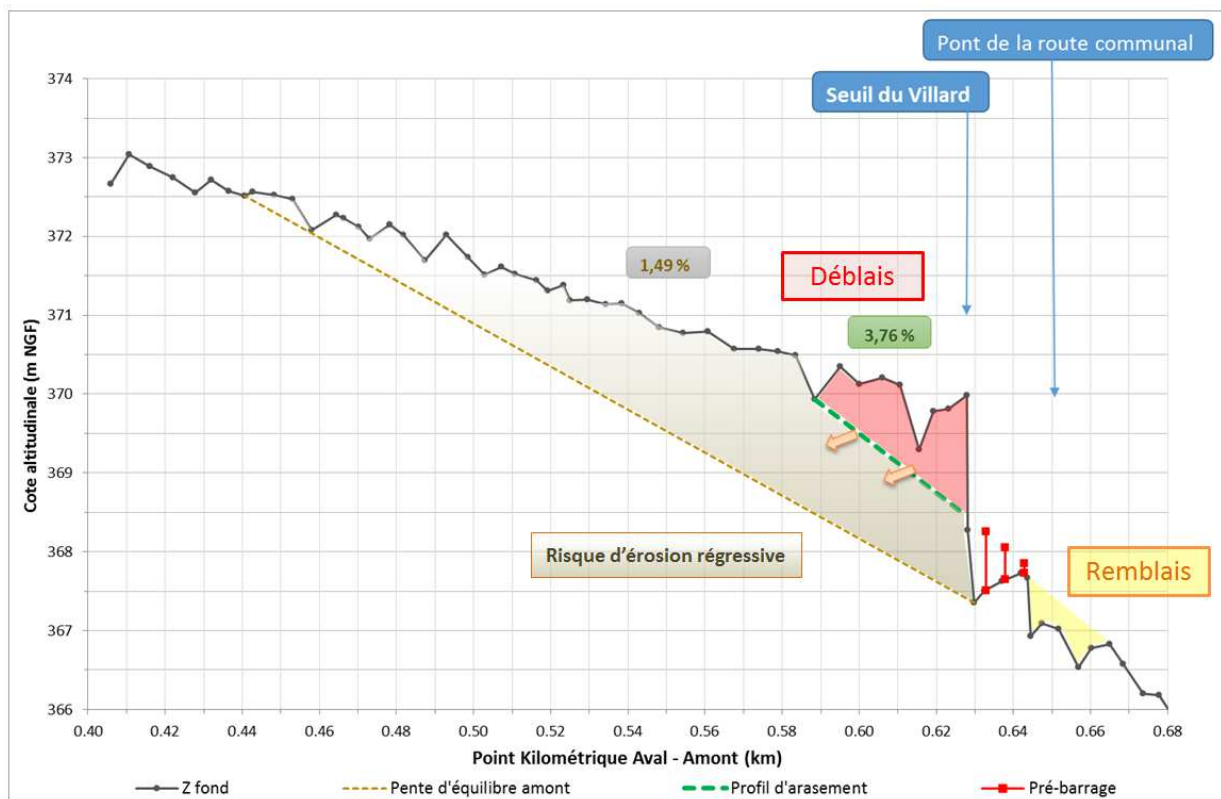
Figure 31 : Scénario 2 – Profil en long de l'arasement de l'ouvrage

Concernant le contexte amont de l'ouvrage, l'abaissement de l'ouvrage conduira à un phénomène d'érosion régressive significatif dans le remous solide de l'ouvrage. Afin de compenser partiellement la remobilisation des matériaux, nous proposons un reprofilage du lit du cours d'eau sur 40 m afin de respecter une pente de 3,8 %. Le volume de matériaux à déblayer est estimé à 280 m<sup>3</sup>. Ces matériaux seront injectés et régalez en aval des pré-barrages jusqu'à l'aval du radier du pont de la route communale afin de favoriser une continuité du profil en long.
