Service départemental de l'Ain

Objet : Etangs de Nant et statut des écoulements les alimentant

Le 02/11/2015

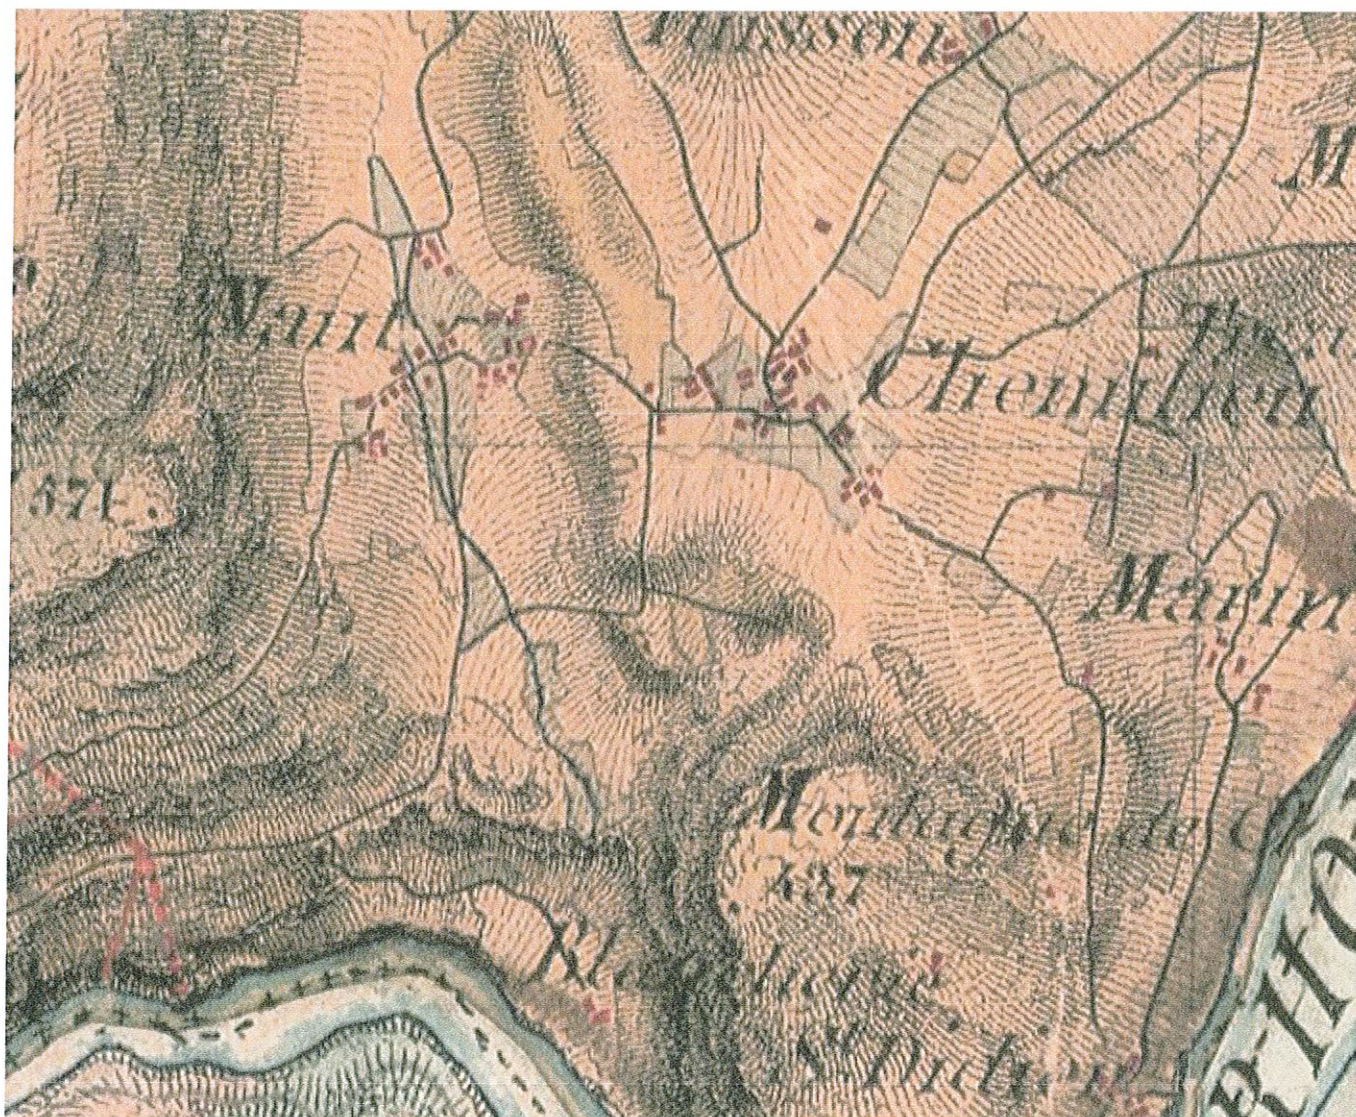
## CARTE D'ETAT MAJOR

L'étang principal a été créé à l'époque par les moines chartreux de Pierre-Châtel dans les années 1300. Il est présent sur les cartes de Cassini et les cartes d'état major.
