# Plan d'actions en faveur de la Biodiversité du Haut- Rhône

Action A.5-T (01) - 2015

## Mise en œuvre de la notice de gestion de l'Etang du Nant Bilan des travaux 2015

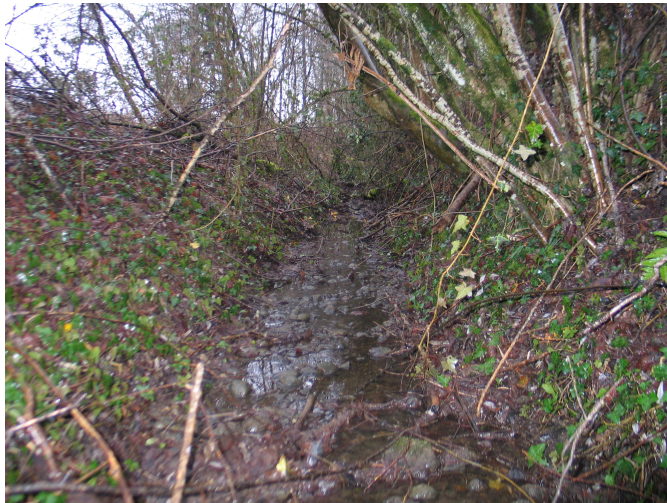
Le ruisseau ainsi que le fossé de dérivation n'avaient pas été entretenus et de ce fait ils étaient obstrués par la végétation : branches, brindilles, feuilles qui pouvaient créer un embâcle lors de la dérivation des eaux. De plus, la zone à l'amont immédiat des ouvrages N°1 et 2 de gestion des niveaux d'eau du fossé de décharge et de l'étang est atterrie par la végétation et correspond à une zone humide. Pour que les eaux soient orientées vers le fossé, un chenal préférentiel a été dégagé au sein de cette zone.

**Fossé de décharge avant travaux :**  
On visualise les branches tombées dans le cours d'eau susceptibles de provoquer un embâcle.

Les travaux ont consisté à enlever les feuilles, élaguer et/ou bûcheronner les branches et arbres susceptibles de provoquer un embâcle dans le ruisseau et dans le fossé de décharge.

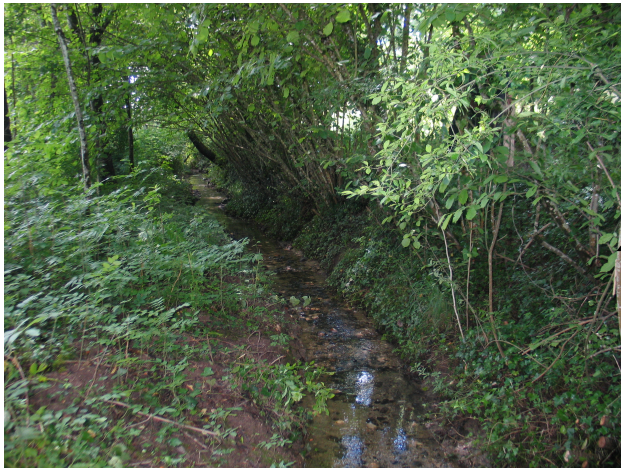
**Fossé de décharge après travaux :**  
Les arbustes et branches ont été élagués et bûcheronnés pour faciliter les écoulements.

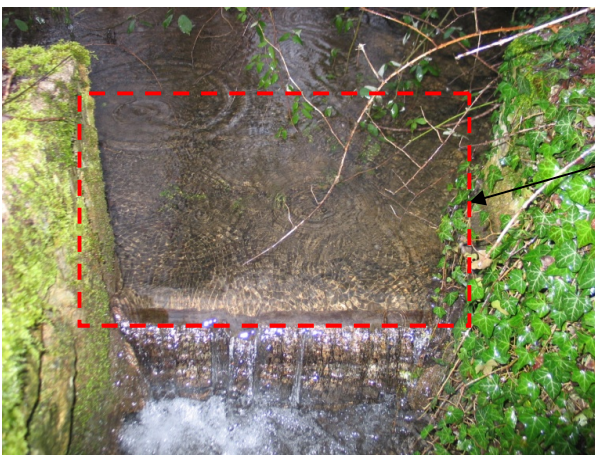
Les ouvrages n'ont pas été entretenus ou manipulés et les planches en bois se sont dégradées avec le temps. La mise en assec requiert une manipulation des ouvrages et il a donc été nécessaire de les remplacer.

**Ouvrage N°2 avant curage et remplacement des planches :**

Le curage du sable a été effectué par intervention humaine à la pelle à l'amont immédiat de l'ouvrage N°2 dans l'objectif de pouvoir procéder au changement des planches. La surface maximum estimée est de 2 m<sup>2</sup> sur une épaisseur de 20 cm soit un volume de 0.4 m<sup>3</sup>.

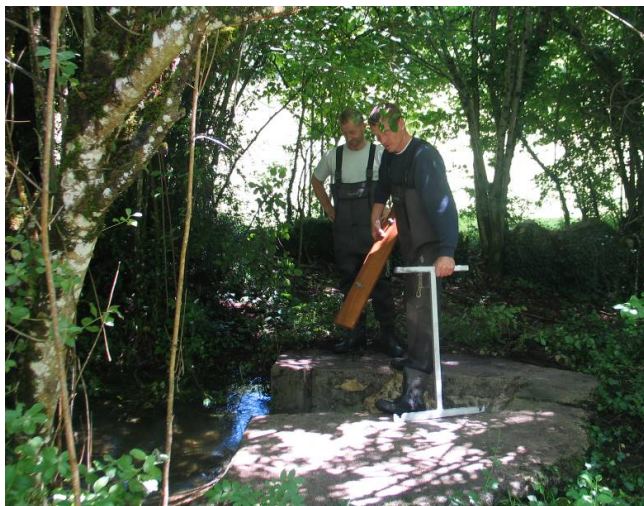
**Ouvrage N°2 après curage et remplacement des planches :**

L'entreprise Mocuhet réalisant des tests de manipulation des planches après le changement de l'ouvrage N°2.

L'entreprise à réaliser en interne les planches nécessaires pour le remplacement des trois ouvrages (N°1,2 et 4) ainsi que la réalisation d'une clé en acier inoxydable pour leur manipulation.

L'ouvrage N°2 a nécessité la réalisation d'un curage à l'amont de l'ouvrage décrit ci-dessous. Une analyse des sédiments a été réalisée conformément aux prescriptions demandées par la DDT 01 dans le cadre du dossier loi sur l'eau (**fournie en Annexe**).

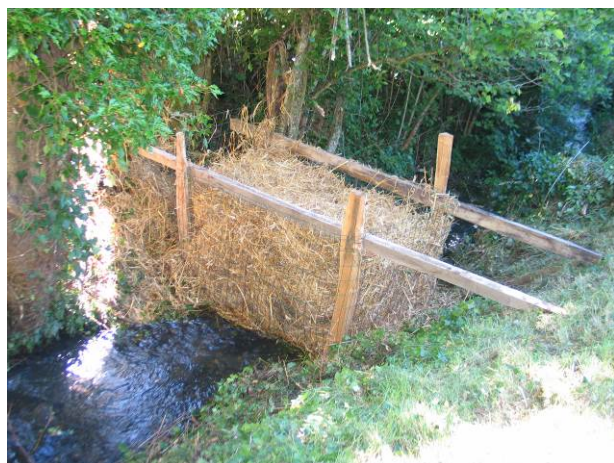
A gauche : le filtre à paille finalisé.

La DDT 01 a demandé qu'un filtre à paille soit mis en place lors de la vidange de l'étang afin de retenir les matières en suspension.

Le SHR a fait réaliser les travaux par un agriculteur local et propriétaire d'une parcelle sur le site. Le filtre a été mis en place à l'aval de l'étang avant la vidange de l'étang avec l'aide de la commune.

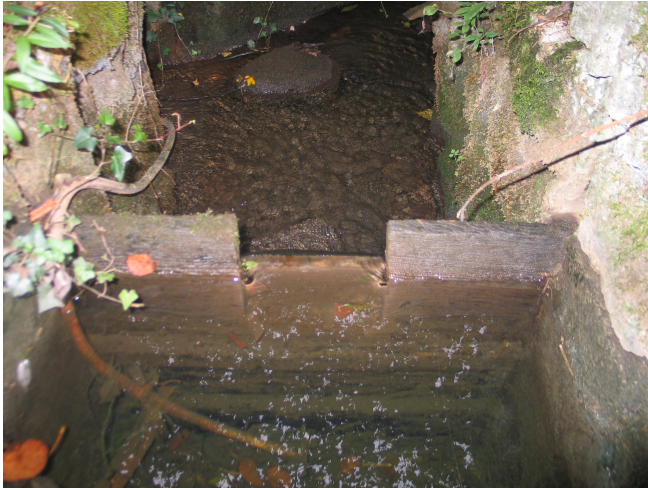
Ci-dessous : Ouvrage N°3 avant enlèvement des planches.

L'abaissement progressif des planches de l'ouvrage N°3 à l'exutoire de l'étang a été réalisé en interne par le SHR.

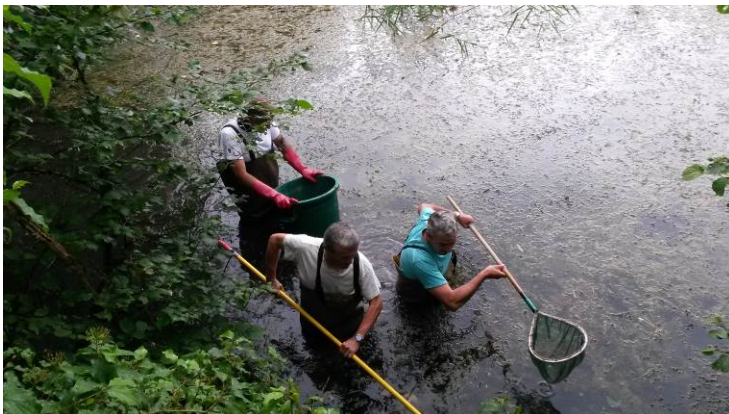
Une équipe de trois personnes a été mobilisée pour réaliser la pêche électrique de sauvetage.

## Représentation schématique du matériel de pêche électrique

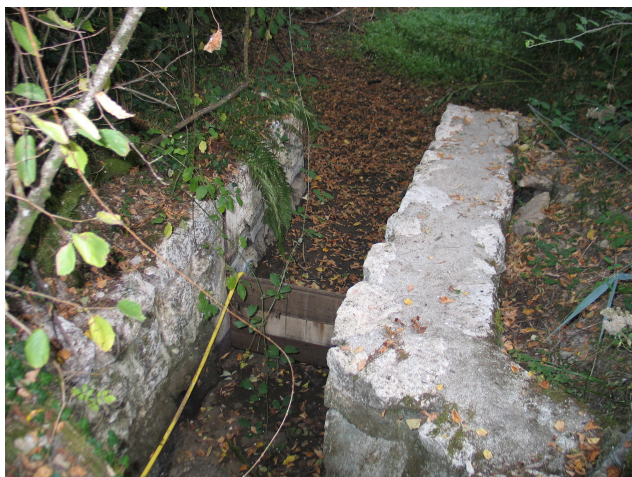
Des travaux d'étanchéité du mur du fossé de décharge au niveau de l'ouvrage N°4 ont été nécessaires pour pouvoir mettre en place les planches sans que l'infiltration derrière le mur ne réalimente l'étang.

A gauche : Avant travaux, on peut distinguer un affouillement derrière le mur.

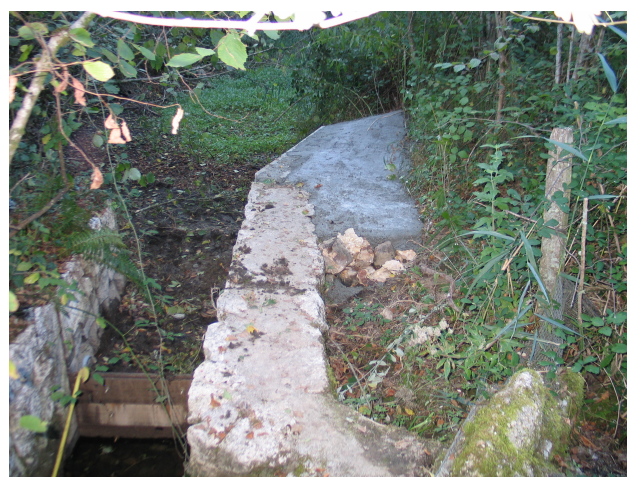
A droite : Après travaux, confortement en béton du mur et prolongement du mur déflecteur l'amont.

| ETAPE 1 | | | |
|---|---|---|---|
| Da Costa | Confortement et prolongation du mur | 3 m de long | |

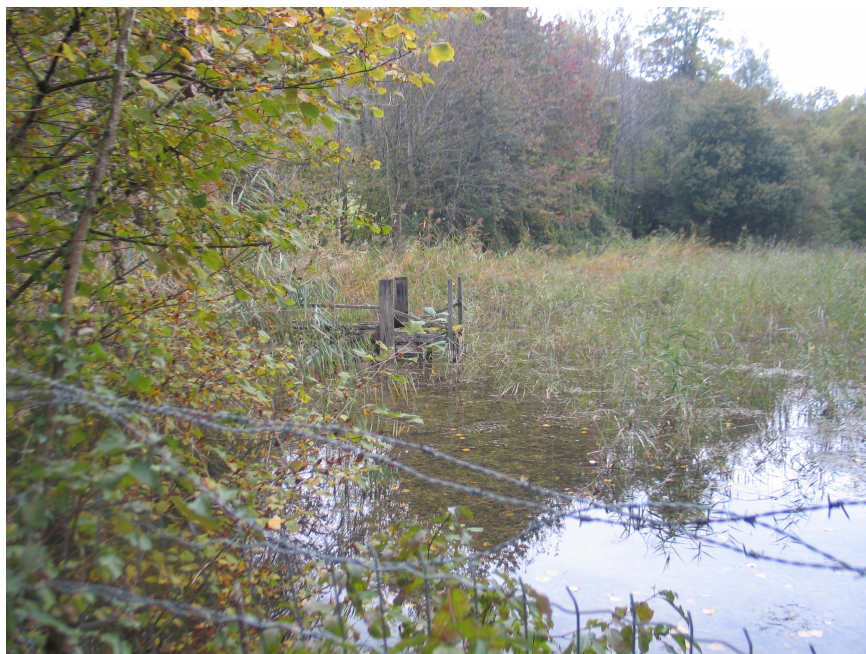
L'abaissement progressif du niveau d'eau par la suppression des planches de l'ouvrage N°3 n'a pas permis de vidanger la totalité de l'étang.

Ci-contre : l'étang avant le pompage. Le ponton sert de comparaison pour les niveaux d'eau avec la photo ci-dessous prise après le pompage de l'étang.

De ce fait, il a été choisi de pomper le volume restant pour voir si on pouvait visualiser la vanne de fond. Le pompage a été effectué sur 2.5 jours avec une pompe spéciale eaux chargées de 70 m<sup>3</sup>/h.

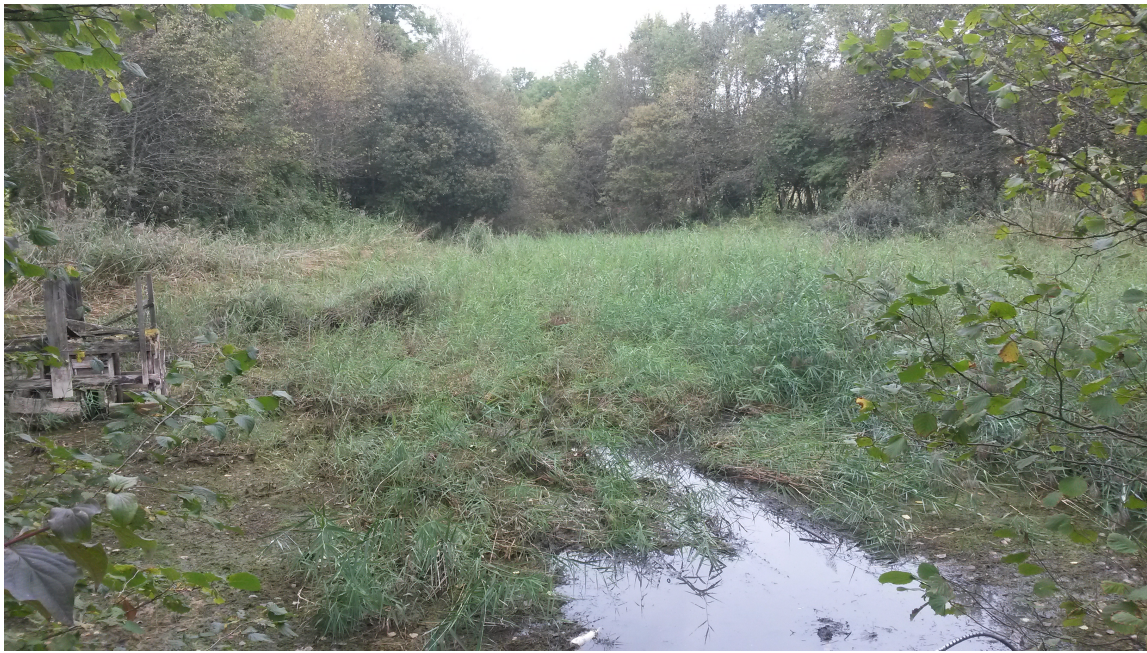
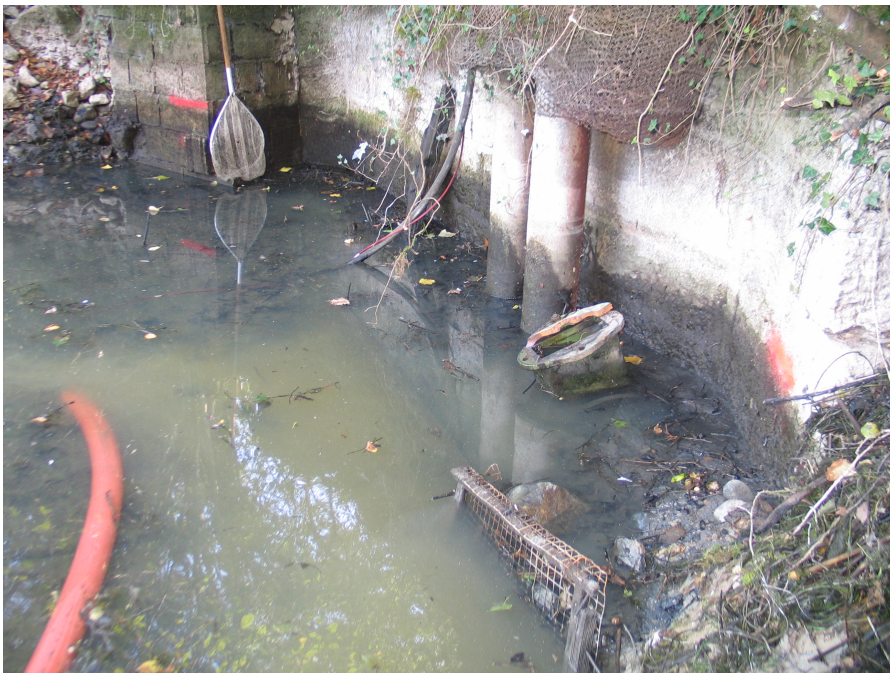
L'ouvrage de vanne était visible et nous avons essayé de le manipuler, en vain car il a cassé.

Ci-contre : On peut voir le dispositif de trop plein de l'étang ainsi que l'ouvrage de vidange dont il manque la partie supérieure qui a cassé.

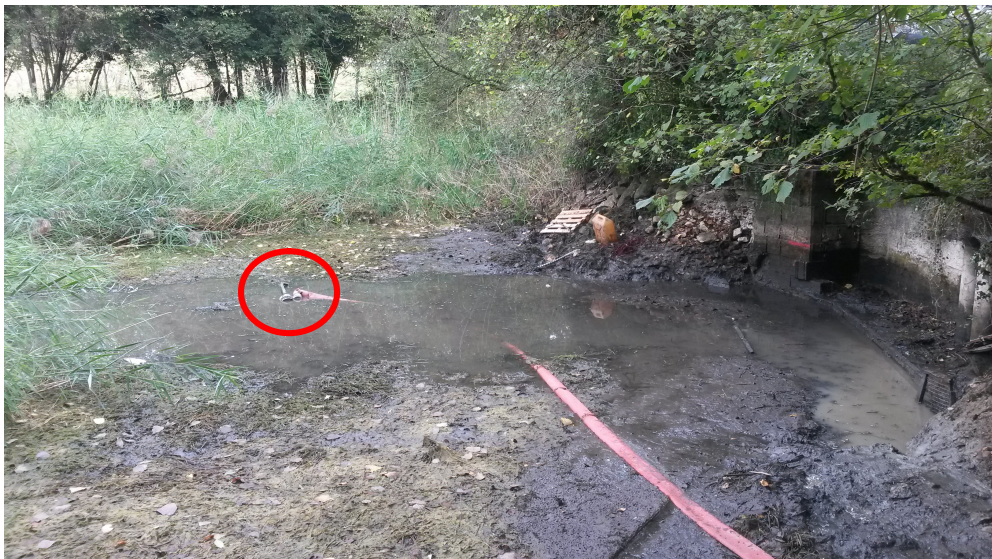
Ci-contre : On peut voir le dispositif de pompage avec la crépine et le tuyau rouge rejetant l'eau dans le ruisseau.
