DIAGNOSTIC ET SCHEMA DIRECTEUR D'ASSAINISSEMENT

Commune d'Amagney (25)
Phases II et III

Sciences Environnement

Pour le compte de : Grand Besançon Métropole

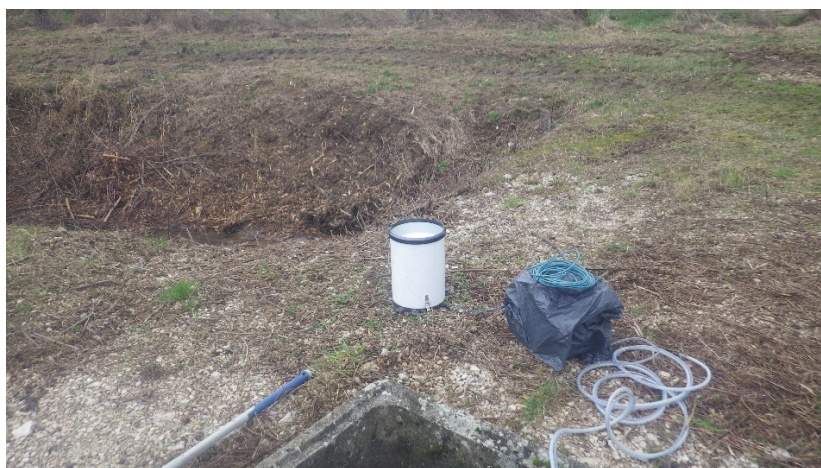
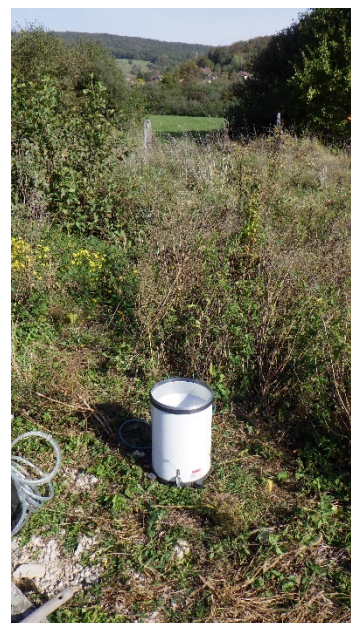
Figure 4 : Localisation de la mise en place du pluviomètre pour les mesures nappe haute et nappe basse

Un pluviomètre a été mis en place dans l'enceinte de la STEU afin d'obtenir les données précises des précipitations sur toute la durée des mesures sur le réseau. Ces données vont permettre de comparer les mesures acquises aux données de précipitations pour la campagne en nappe haute.

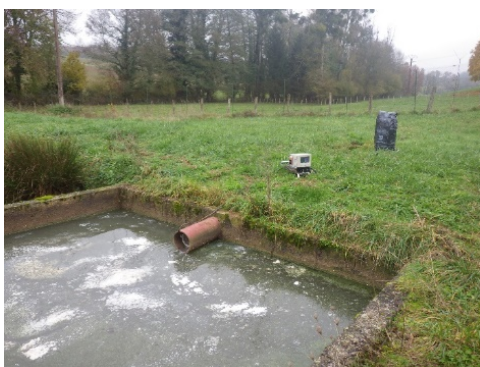
Figure 7 : Suivis de hauteur d'eau

La hauteur d'eau peut être estimée de différentes manières :

- Par compensation de pression (bulle à bulle)
- Par ultrasons
- Par une sonde pressiométrique
- Par un seuil amovible bulle à bulle

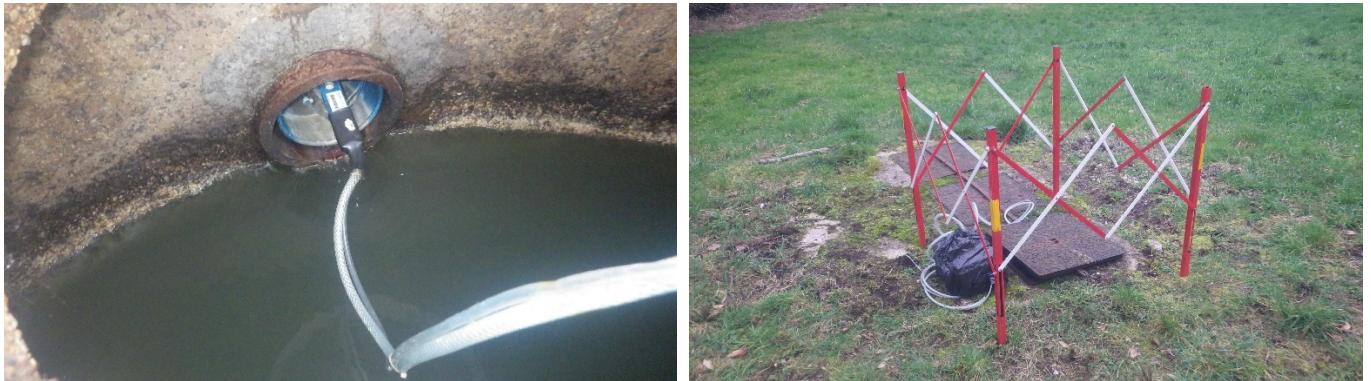
Figure 8 : Point M1 équipé en nappe haute

Le regard a été équipé d'une station de mesure. Un seuil amovible ($\varnothing 200$) avec enregistreur y ont été installés et ont permis d'enregistrer les données. Le débit est obtenu par intégration de la hauteur de la lame déversante, au droit du seuil, dans une formule appropriée.

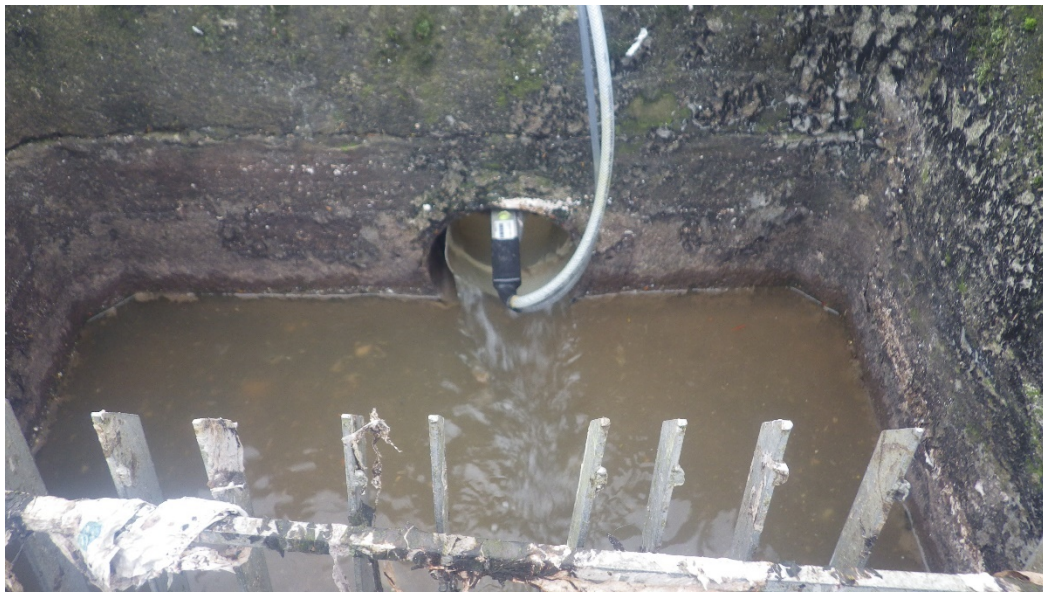
Figure 12 : Point M2 équipé en nappe haute

Le regard a été équipé d'une station de mesure. Un seuil amovible ($\varnothing 200$) avec enregistreur y ont été installés et ont permis d'enregistrer les données. Le débit est obtenu par intégration de la hauteur de la lame déversante, au droit du seuil, dans une formule appropriée.

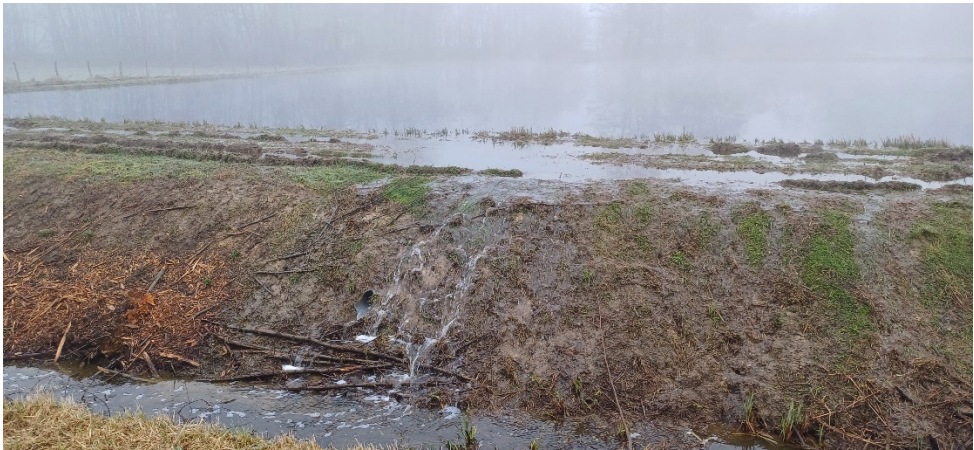
Figure 16 : Débordement de la 4^e lagune de la STEU d’Amagney (29/02/2024)

Lors de la campagne de mesures en nappe haute (29/02/2024), il a été constaté que la 4^e lagune de la STEU était entrain de déborder directement dans le fossé de rejet (cf. photo ci-après).

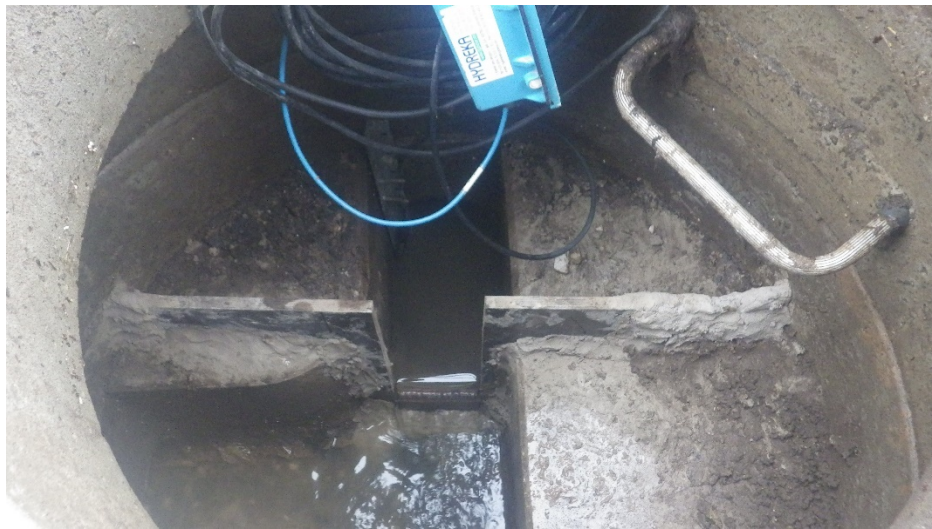
Figure 17 : Regard M3 équipé en nappe haute

Le regard a été équipé d'une station de mesure. Un seuil triangulaire, une sonde pression Hydreka avec enregistreur intégré y ont été installés et ont permis d'enregistrer les données. Le débit est obtenu par intégration de la hauteur de la lame déversante, au droit du seuil, dans une formule appropriée.

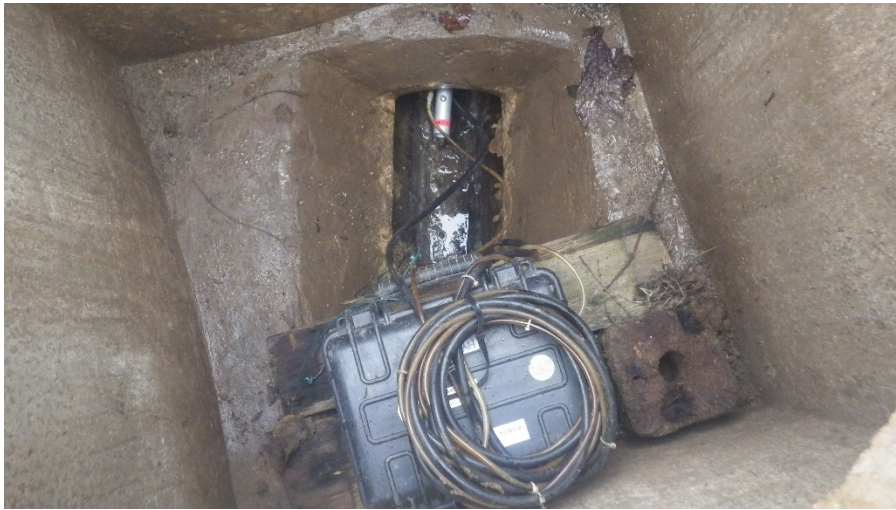
Figure 21 : Regard M4 équipé en nappe haute

Le regard a été équipé d'une station de mesure. Un seuil amovible ($\varnothing 150$) avec enregistreur y ont été installé et ont permis d'enregistrer les données. Le débit est obtenu par intégration de la hauteur de la lame déversante, au droit du seuil, dans une formule appropriée.

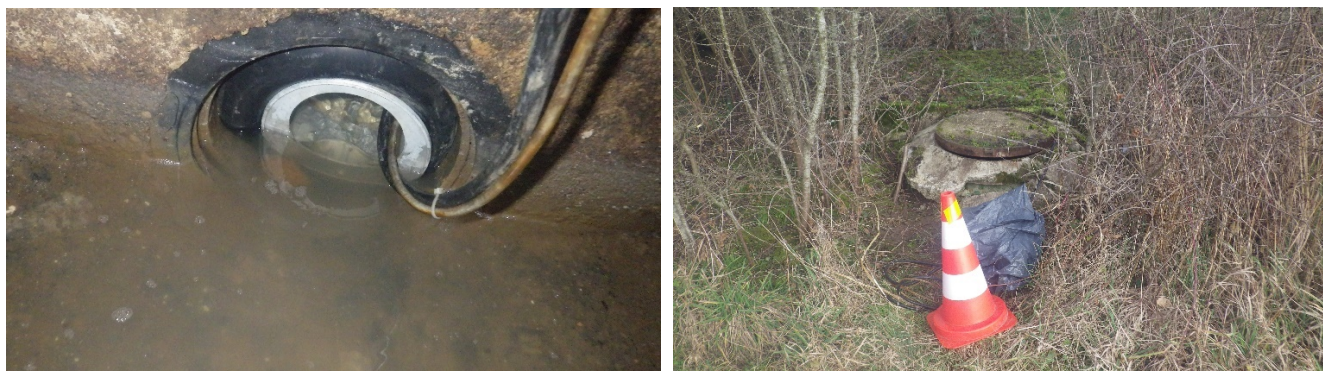
Figure 25 : Regard M5 équipé en nappe haute

Le regard a été équipé d'une station de mesure. Un seuil amovible ($\varnothing 150$) avec enregistreur y ont été installé et ont permis d'enregistrer les données. Le débit est obtenu par intégration de la hauteur de la lame déversante, au droit du seuil, dans une formule appropriée.

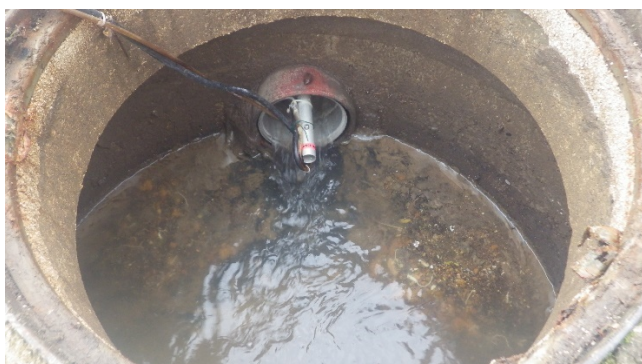
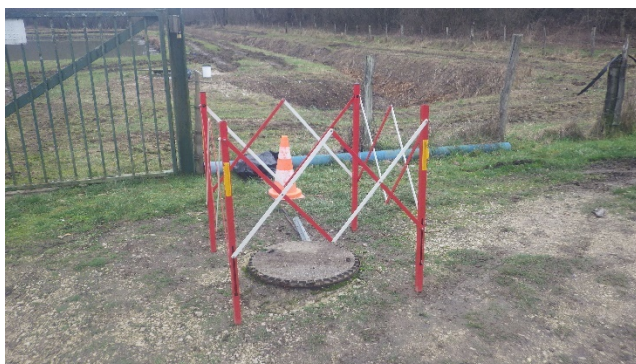
Figure 29 : Regard M6 équipé en nappe haute

Le regard a été équipé d'une station de mesure. Un seuil amovible (Ø200) avec enregistreur y ont été installé et ont permis d'enregistrer les données. Le débit est obtenu par intégration de la hauteur de la lame déversante, au droit du seuil, dans une formule appropriée.

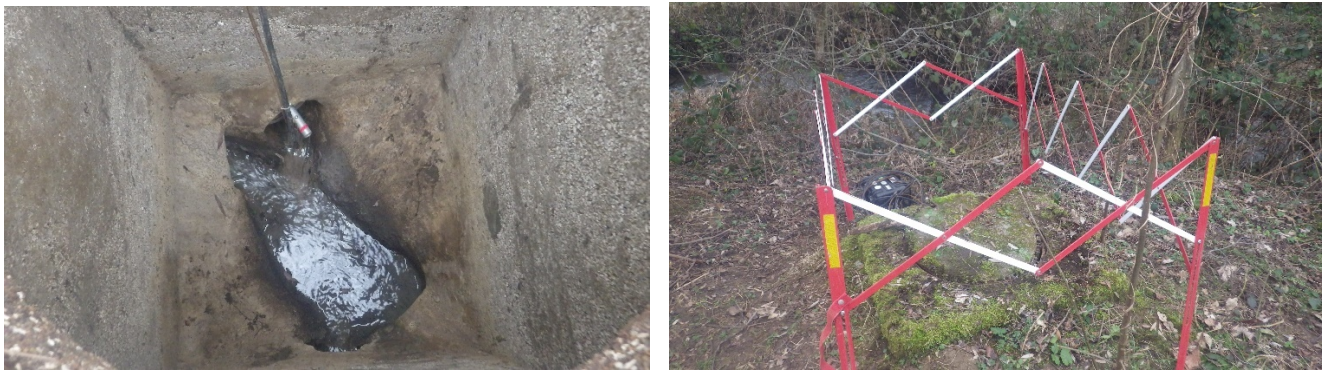
Figure 33 : Regard M7 équipé en nappe haute

Le regard a été équipé d'une station de mesure. Un seuil amovible (Ø200) avec enregistreur y ont été installé et ont permis d'enregistrer les données. Le débit est obtenu par intégration de la hauteur de la lame déversante, au droit du seuil, dans une formule appropriée.

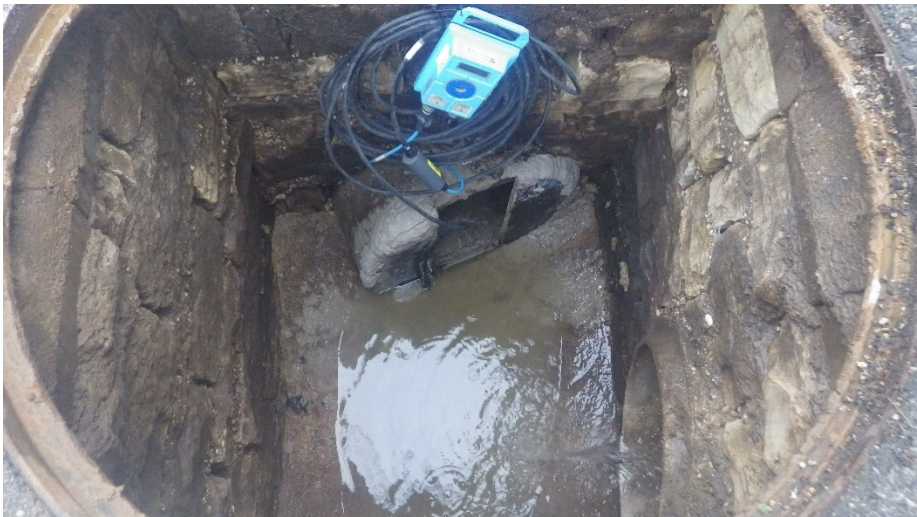
Figure 37 : Regard M8 équipé en nappe haute et nappe basse

Le regard a été équipé d'une station de mesure. Un seuil triangulaire, une sonde pression Hydreka avec enregistreur intégré y ont été installés et ont permis d'enregistrer les données. Le débit est obtenu par intégration de la hauteur de la lame déversante, au droit du seuil, dans une formule appropriée.

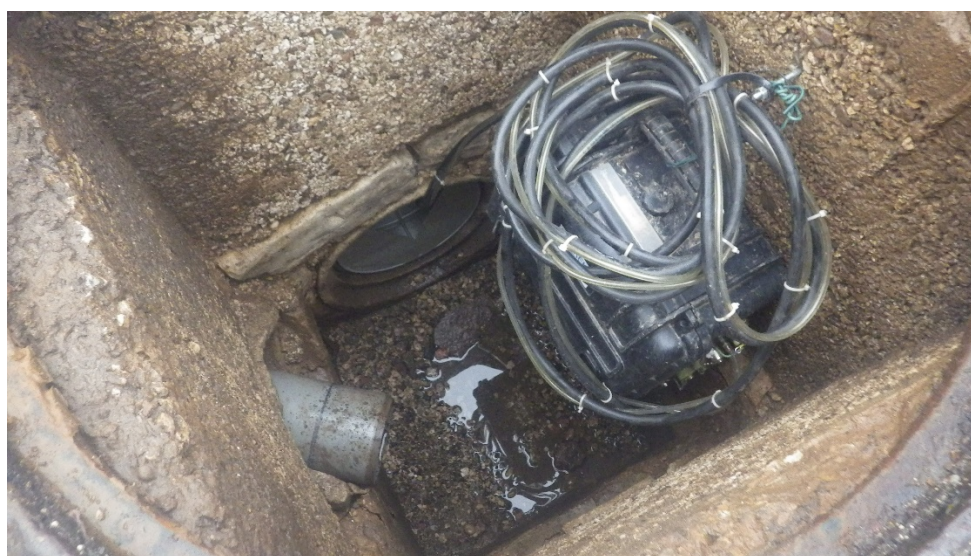
Figure 40 : Regard M9 équipé en nappe haute et nappe basse

Le regard du réseau d'eaux pluviales a été équipé d'une station de mesure. Un seuil amovible (Ø300) avec enregistreur y ont été installé et ont permis d'enregistrer les données. Le débit est obtenu par intégration de la hauteur de la lame déversante, au droit du seuil, dans une formule appropriée.

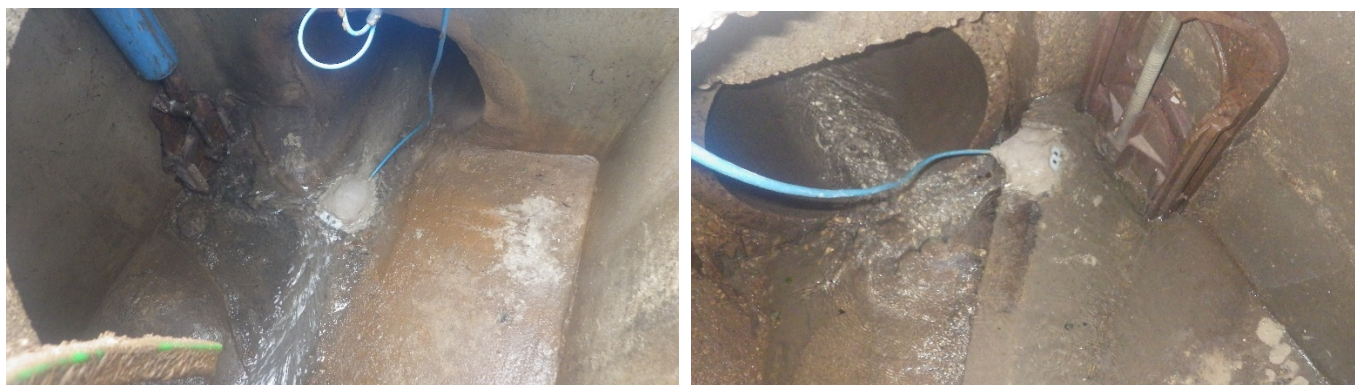
Figure 43 : DO de la rue des Mirabelles et de la rue du Clousey équipés en nappe haute

Les déversoirs d'orage situés rue du Clousey et rue des Mirabelles ont été équipés d'un détecteur de surverse au cours de la campagne de mesures en nappe haute et en nappe basse :

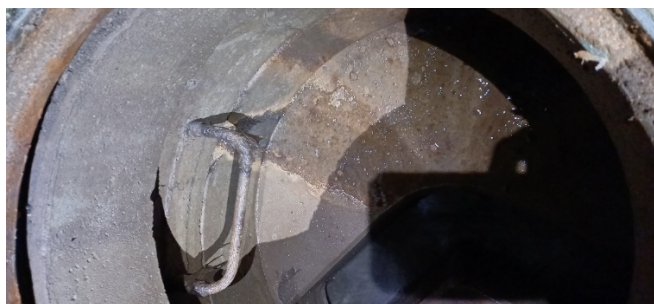
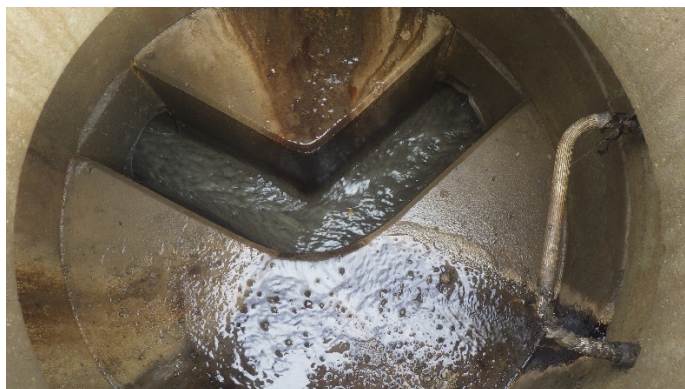
Figure 47 : Infiltrations d'eaux claires au sein d'un regard du réseau d'eaux usées (16/02/2024 et 21/03/2023)

La présence d'eaux claires parasites est ainsi clairement mise en évidence en nappe haute et par temps de pluie. Ceci a pour conséquence un fonctionnement excessif des deux déversoirs d'orage de la rue du Clousey et de la rue des Mirabelles.

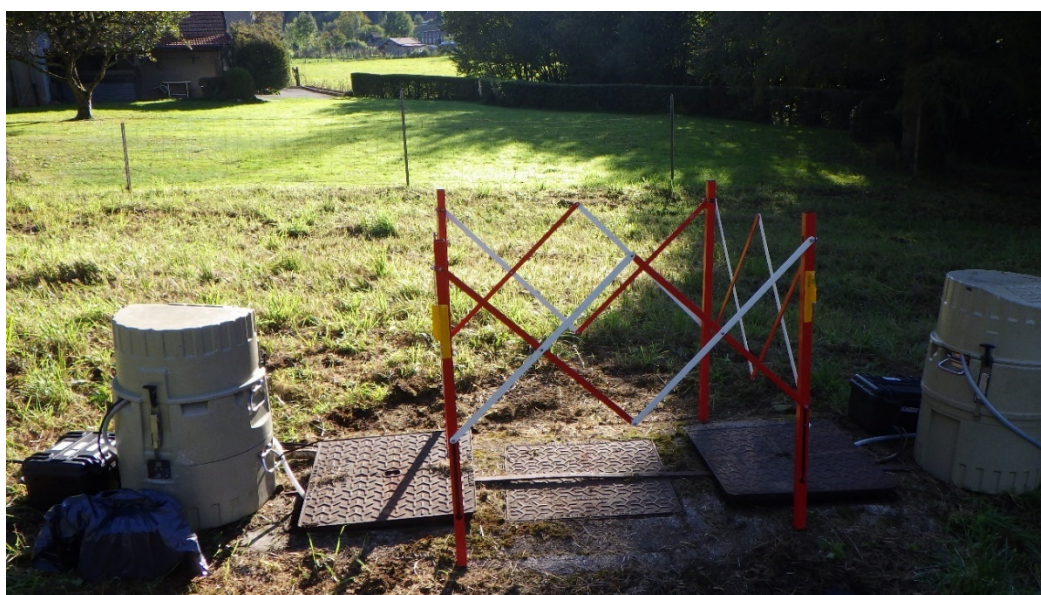
Figure 52 : Bilan 24h – Prélèvements M1

Les prélèvements ont été réalisés au sein de M1 et M1bis à l'aide de préleveurs automatiques.

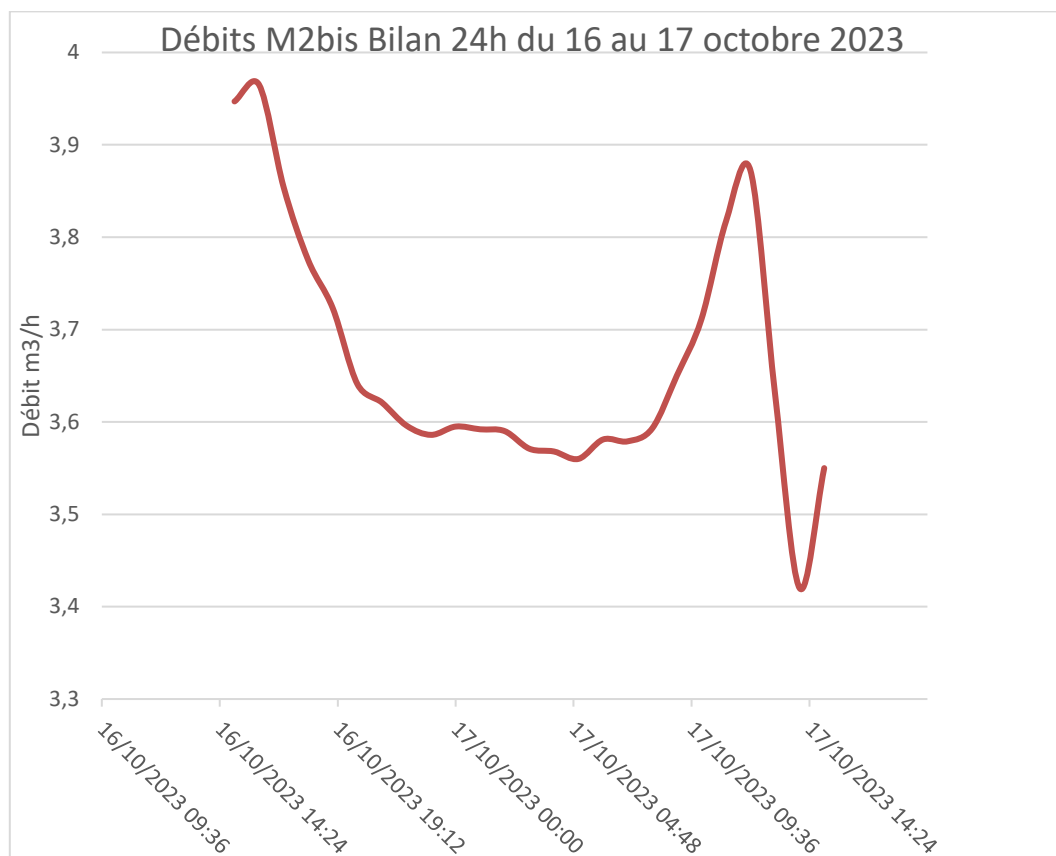
Figure 55 : Evolution des débits au cours du 1^{er} bilan 24h – M2bis

Il y a eu 117,32 m³/j lors du 1^{er} bilan 24h et 117,83 m³/j lors du 2^e bilan 24h en entrée de STEU.

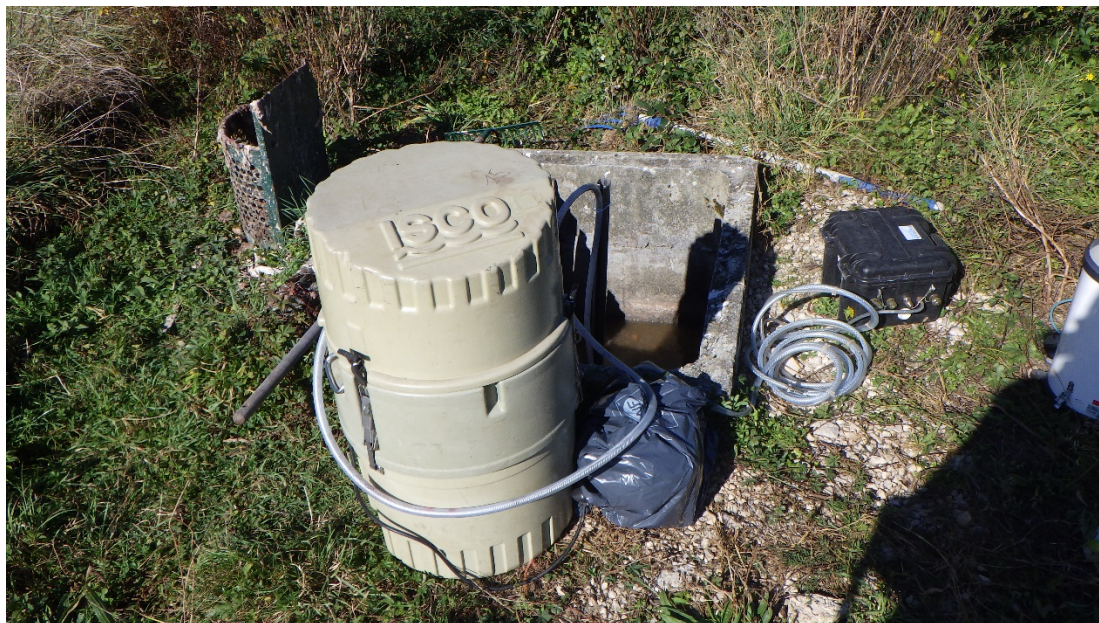
Figure 57 : Bilan 24h – Prélèvements M2

Les prélèvements ont été réalisés au sein de M2 et M2bis à l'aide de préleveurs automatiques.

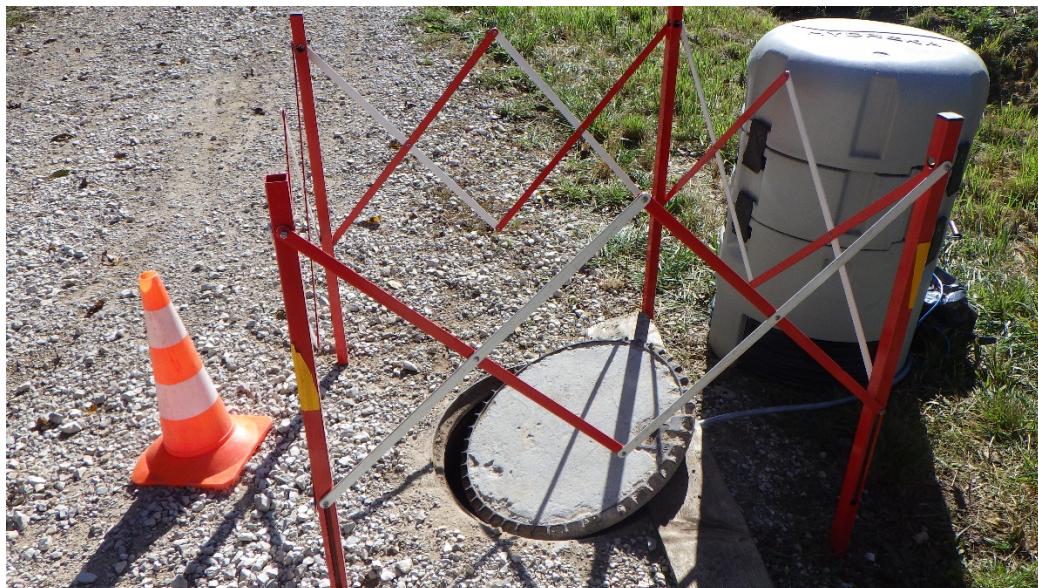
Figure 61 : Bilan 24h – Prélèvements M3

Les prélèvements ont été réalisés au sein de M3 à l'aide de préleveurs automatiques.

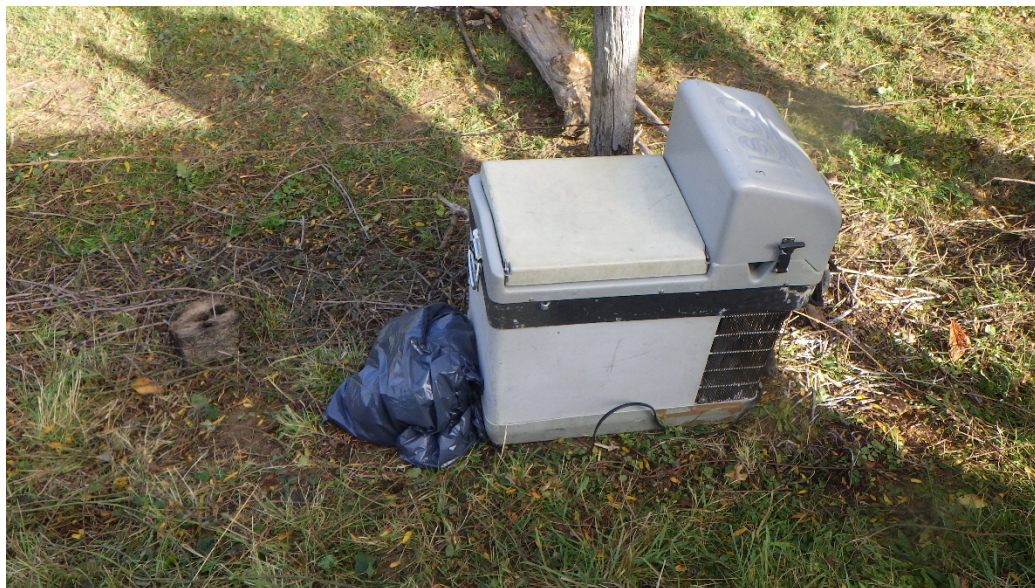
Figure 64 : Bilan 24h – Prélèvements M4

Les prélèvements ont été réalisés au sein de M4 à l'aide de préleveurs automatiques.

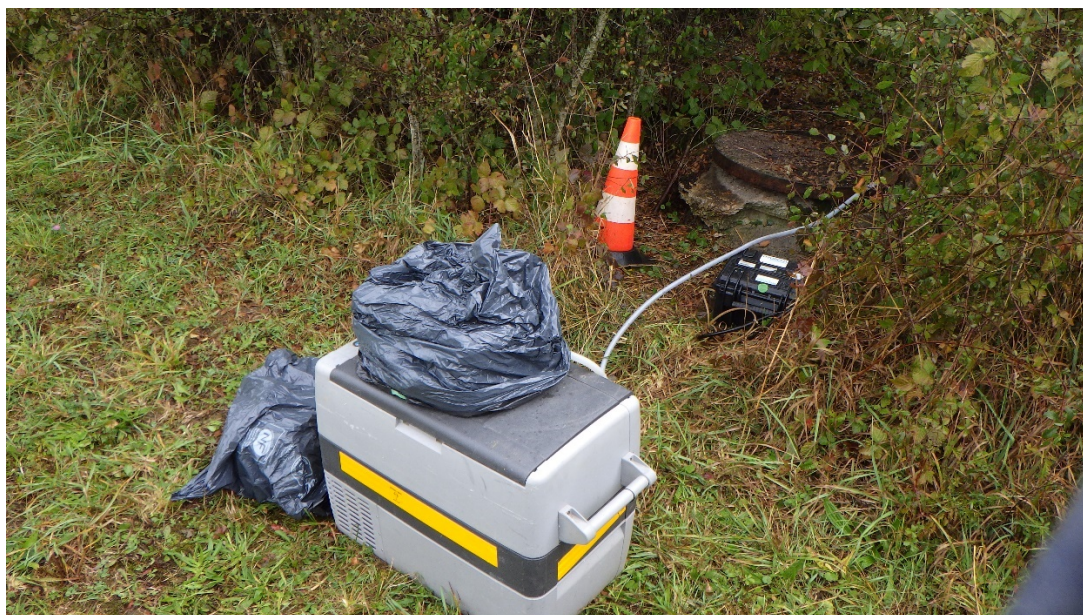
Figure 67 : Bilan 24h – Prélèvements M5

Les prélèvements ont été réalisés au sein de M5 à l'aide de préleveurs automatiques.

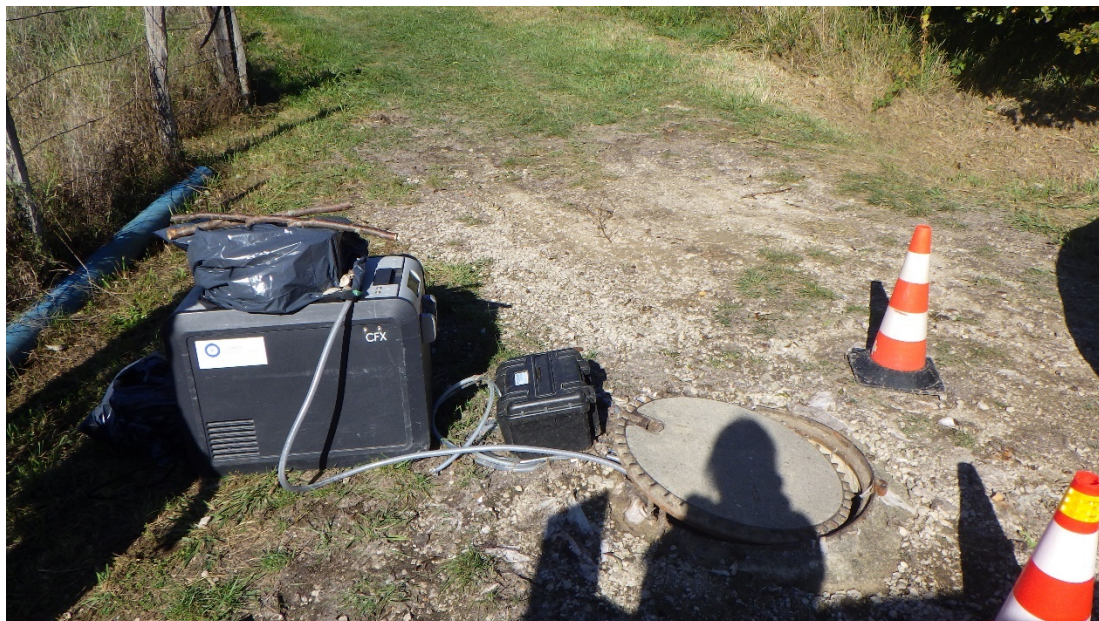
Figure 70 : Bilan 24h – Prélèvements M6

Les prélèvements ont été réalisés au sein de M6 à l'aide de préleveurs automatiques.

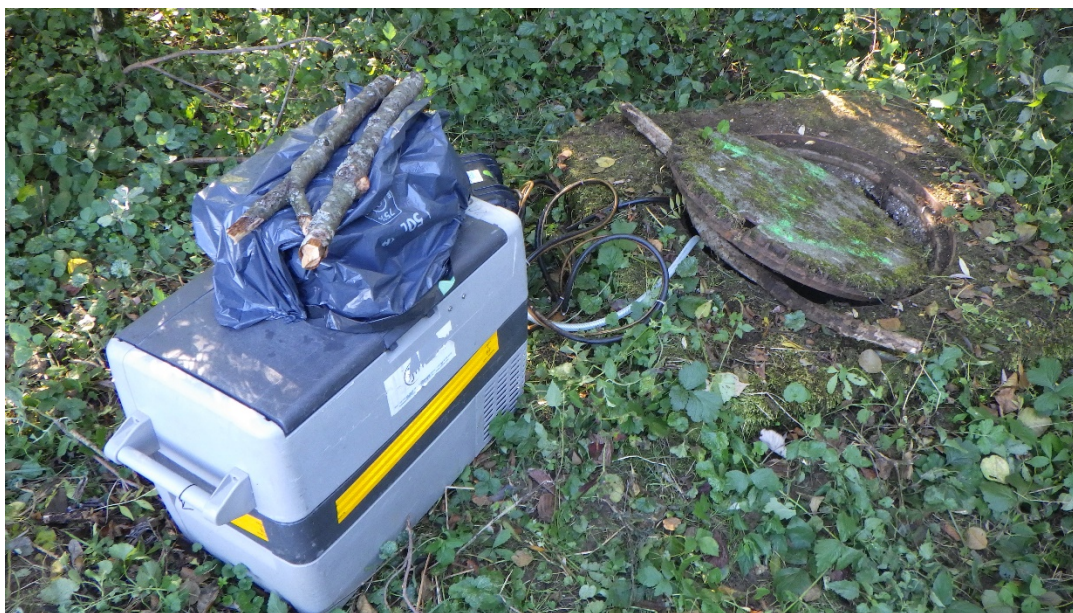
Figure 73 : Bilan 24h – Prélèvements M7

Les prélèvements ont été réalisés au sein de M7 à l'aide de préleveurs automatiques.

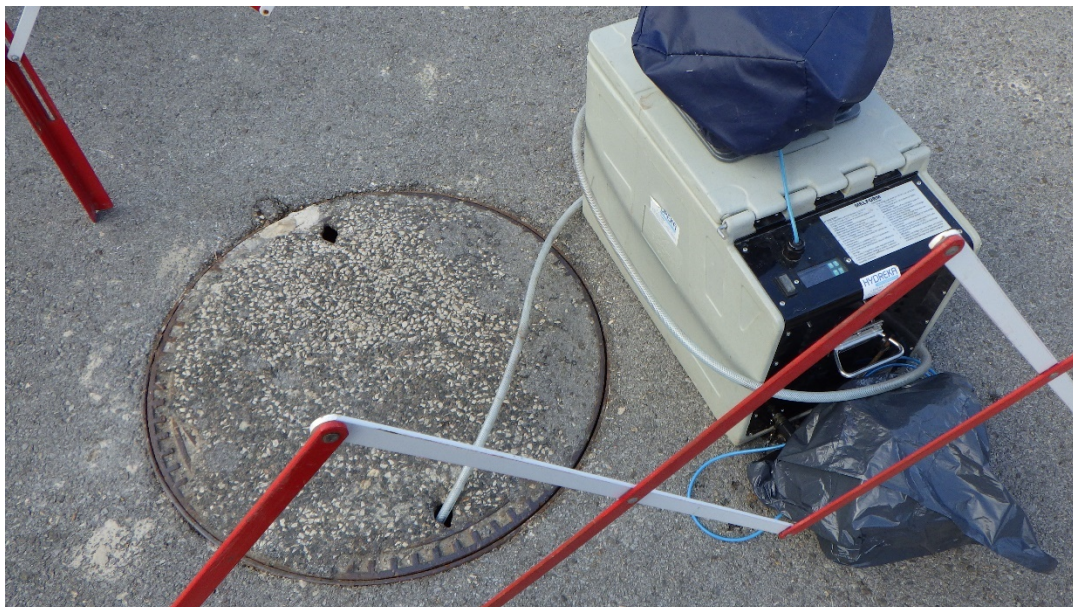
Figure 76 : Bilan 24h – Prélèvements M8

Les prélèvements ont été réalisés au sein de M8 à l'aide de préleveurs automatiques.

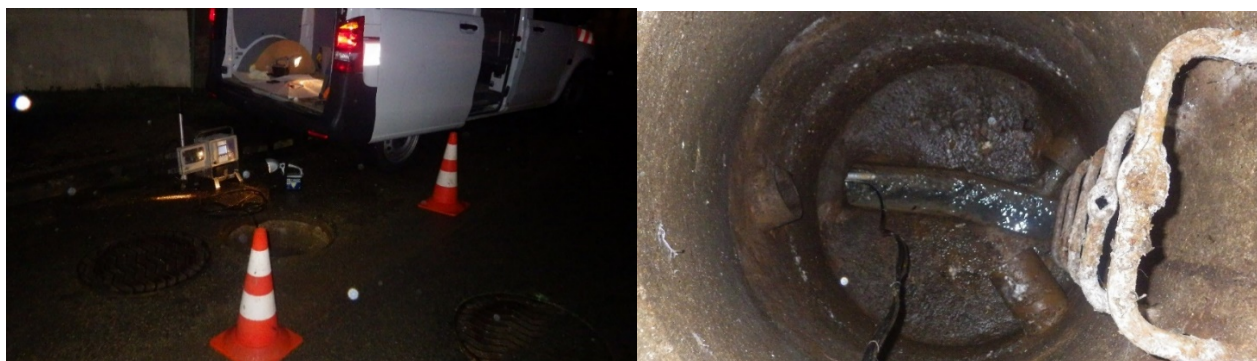
Figure 77 : Inspection nocturne

Les techniciens de Sciences Environnement ont remonté les réseaux de collecte du village pour mesurer le débit à chaque nœud important du réseau.

Ces inspections ont été réalisées entre 0h00 et 5h30 du matin le 16 février 2024. Les effluents vus dans les réseaux à ces heures sont supposés correspondre, pour l'essentiel, à des eaux claires parasites.

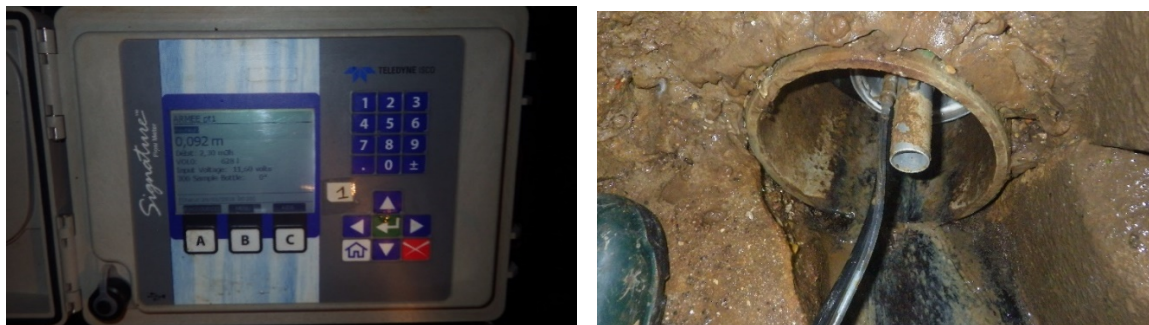
Figure 78 : Appareillage utilisé - inspection nocturne

Les techniciens ont utilisé des manchons déversoir (flowpoke) en diamètre 150 et 200 mm couplés à un débitmètre de type bulle à bulle (Signature ISCO). L'unité peut calculer le débit en utilisant des conversions standard hauteur-débit pour canaux ouverts.

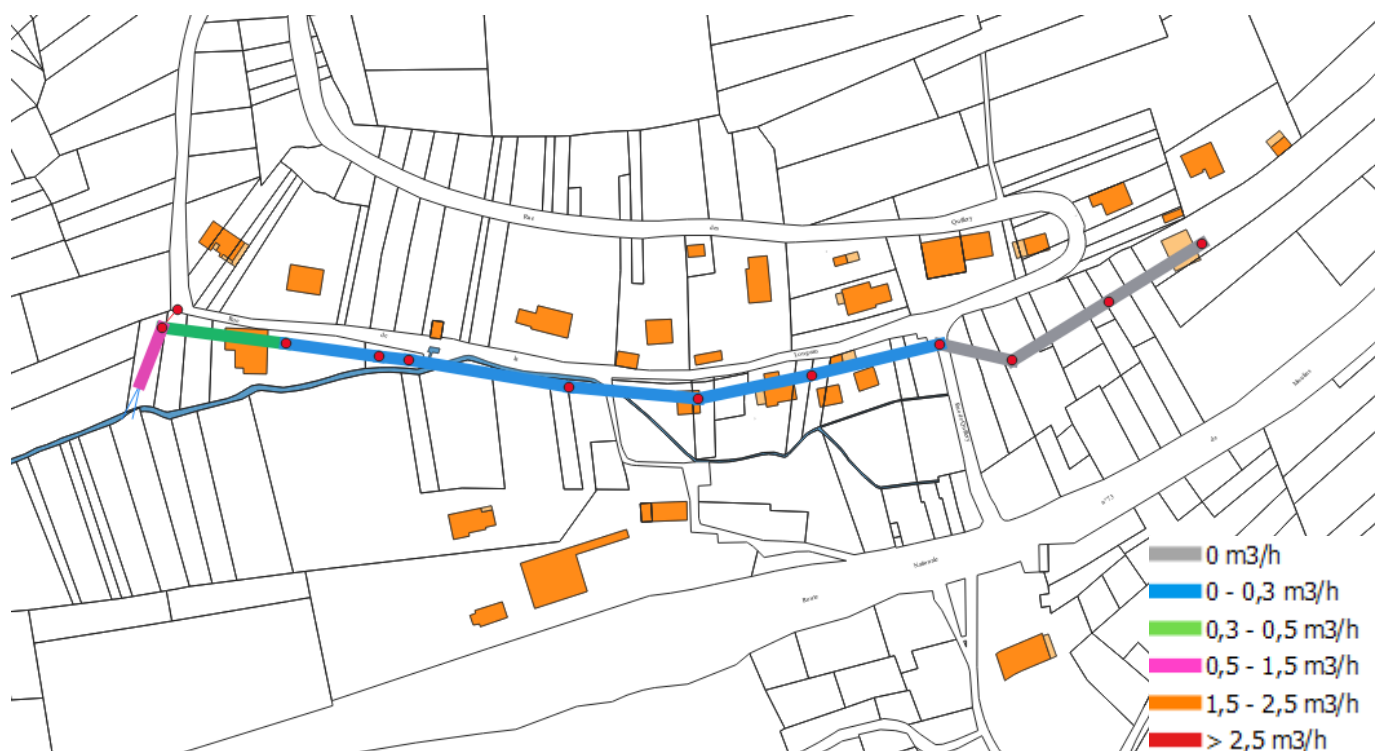
En entrée du décanteur du hameau des Longeaux, un débit de 1,48 m³/h a été observé. Au droit du regard situé juste en amont du décanteur rue de la Longeau le débit mesuré était de 0,20 m³/h. L'essentiel des entrées d'eaux claires parasites se situent donc entre l'entrée du décanteur et le 1^{er} regard du réseau.

Figure 79 : Origine ECPM en nappe haute au hameau des Longeaux

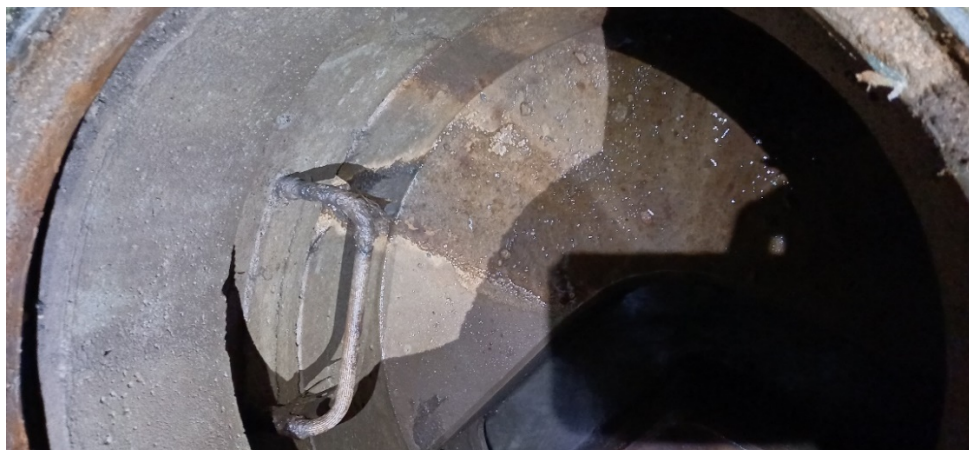
Pour la branche Est : ces eaux claires parasites permanentes proviennent essentiellement du réseau d'eaux usées traversant la zone de champs en rive droite du ruisseau des Longeaux et le réseau d'eaux usées longeant le cours d'eau ou le traversant. Lors de l'inspection nocturne, des infiltrations d'eaux claires ont été constatées au sein d'un regard d'eaux usées en amont du point de mesures M3 (Branche Est) (cf. photo ci-après prise le 16 février 2024).

Les eaux claires parasites permanentes ont donc pour principale origine les réseaux d'eaux usées traversant les champs et situés à proximité du ruisseau des Longeaux.

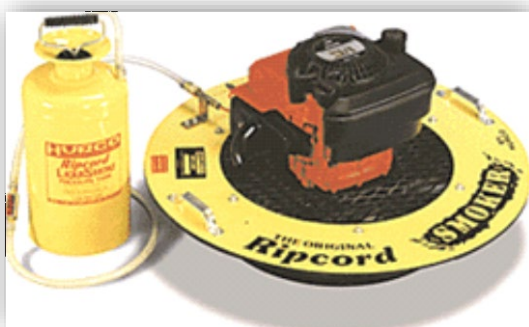
Figure 81 : Générateur de fumée

La fumée est injectée à l'aide d'un générateur de fumée. Celle-ci est issue de la combustion d'huile de paraffine alimentaire.

Le générateur produit un débit de fumée réglable jusqu'à 450 m³ par minute.

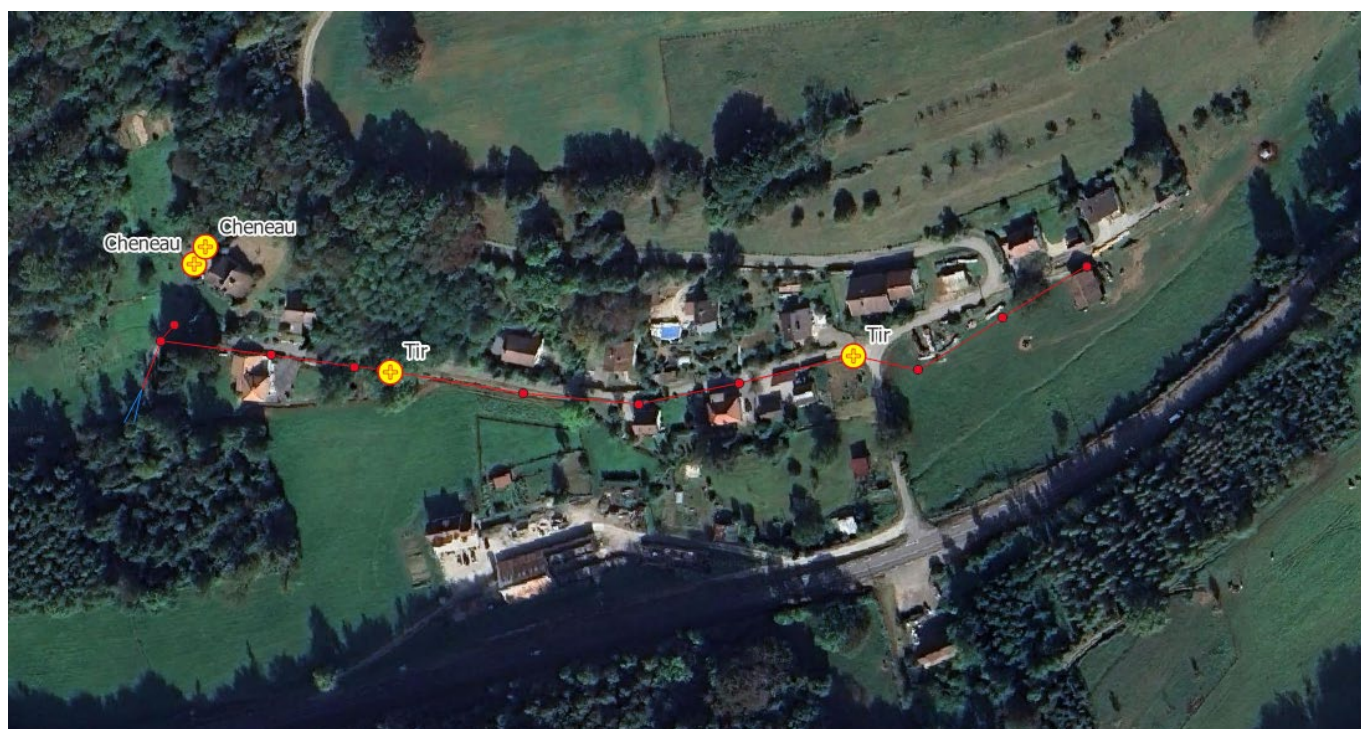
Figure 83 : Plan tests à la fumée au hameau des Longeaux

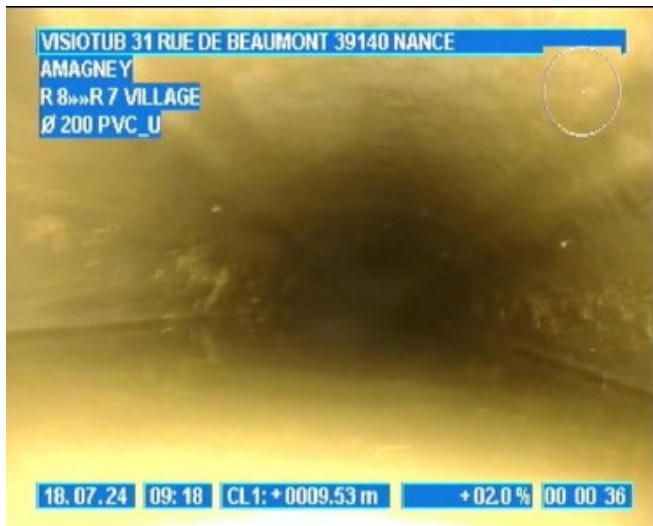
Hauteur d'eau à 30% de la conduite

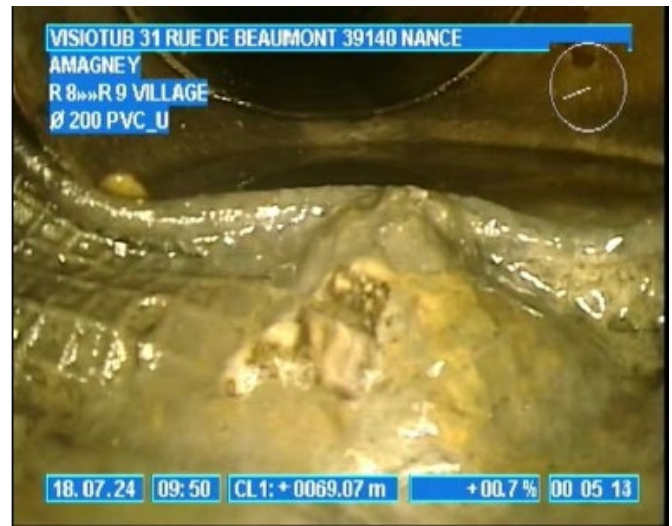
Jaillissement d'eau

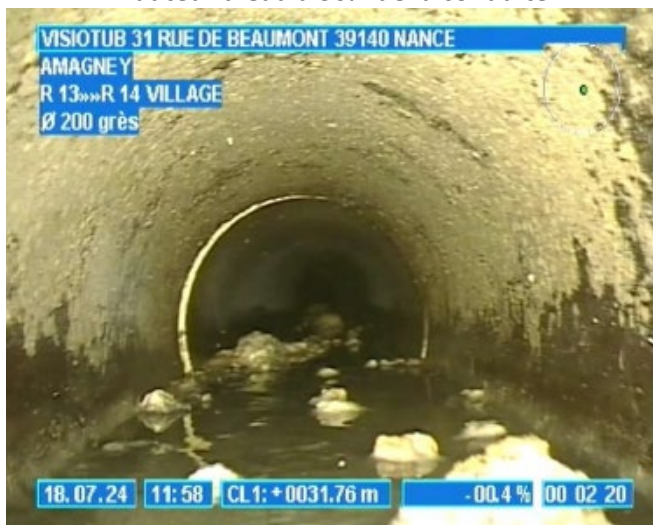
Dépôts grossiers

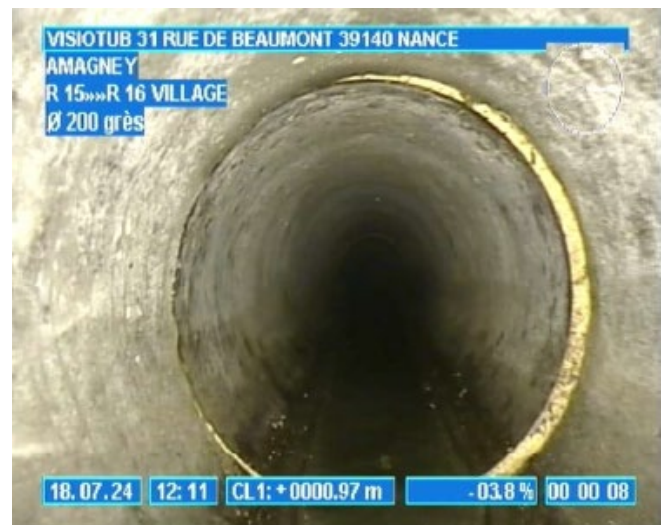
Décentrage

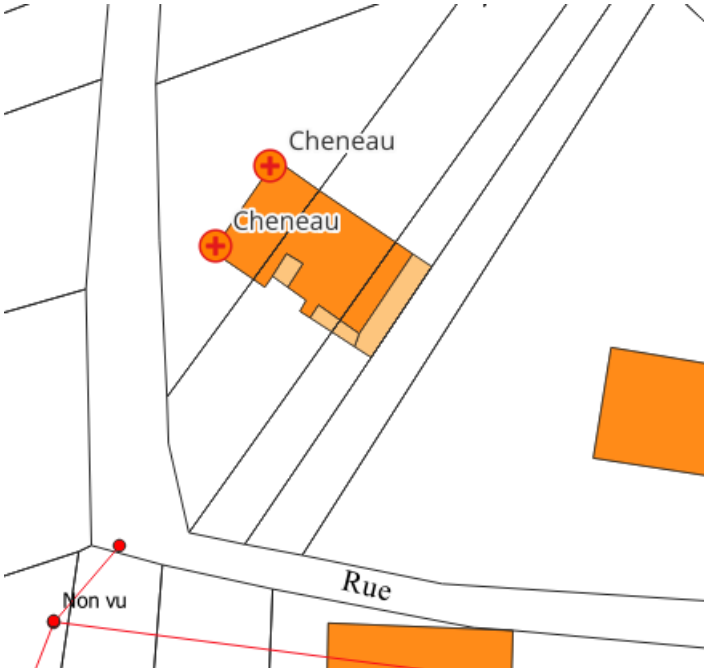
N° d'ordre	1, 2 – 14 rue de la Longeau - AMAGNEY
Date	30/05/2023
Opérateur	Virginie BOISARD, Sandra DECORMES et Anne-Lise CORBET
Ouvrage(s) raccordé(s)	2 chéneaux

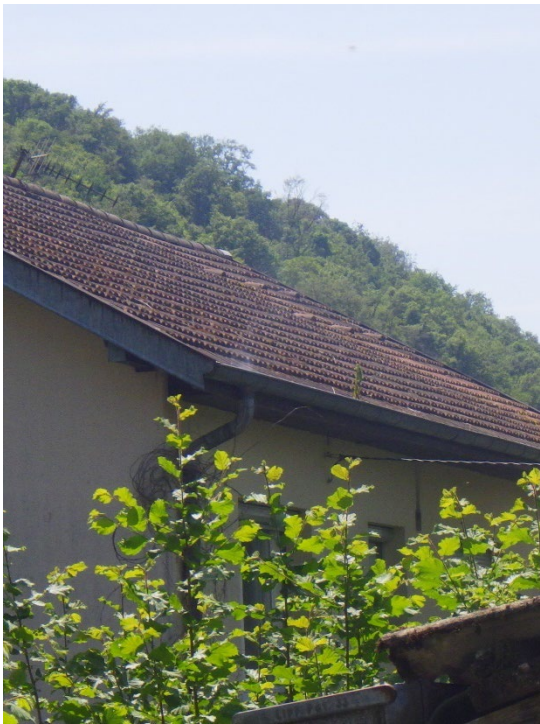
N° d'ordre	3 – rue de la Source - AMAGNEY
Date	30/05/2023
Opérateur	Virginie BOISARD, Sandra DECORMES et Anne-Lise CORBET
Ouvrage(s) raccordé(s)	1 chéneau

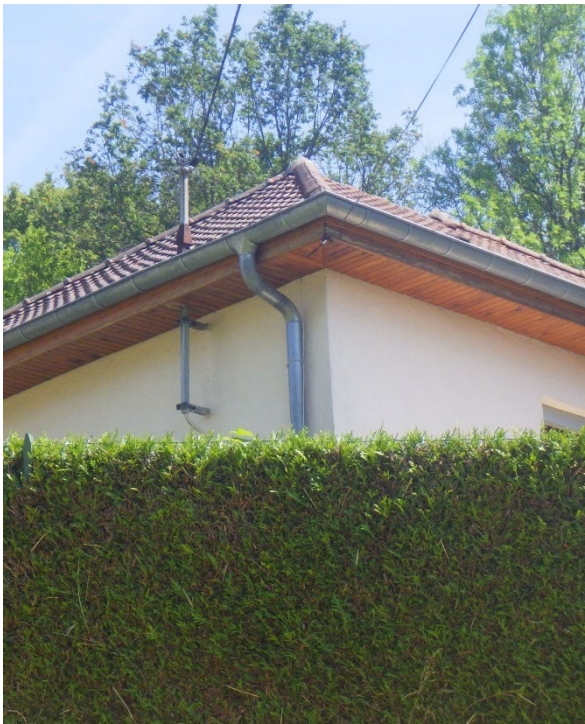
N° d'ordre	4 – rue de la Source - AMAGNEY
Date	30/05/2023
Opérateur	Virginie BOISARD, Sandra DECORMES et Anne-Lise CORBET
Ouvrage(s) raccordé(s)	1 chéneau

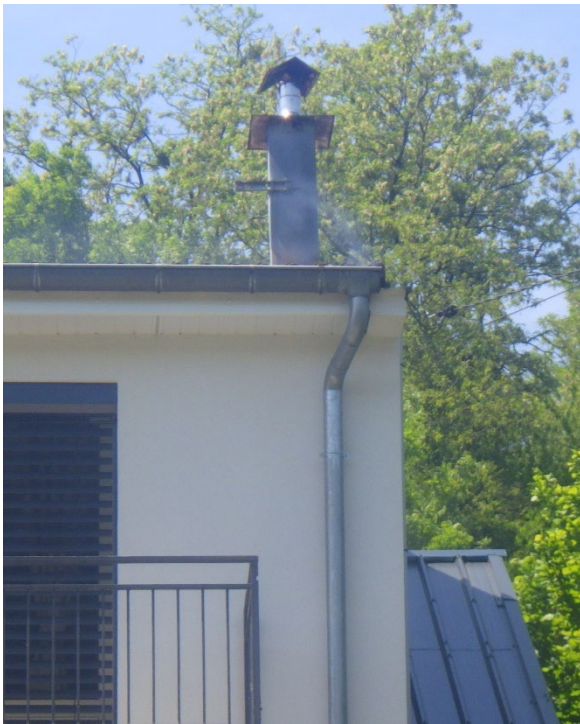
N° d'ordre	5 – 25 rue du Saint-Martin - AMAGNEY
Date	30/05/2023
Opérateur	Virginie BOISARD, Sandra DECORMES et Anne-Lise CORBET
Ouvrage(s) raccordé(s)	1 chéneau

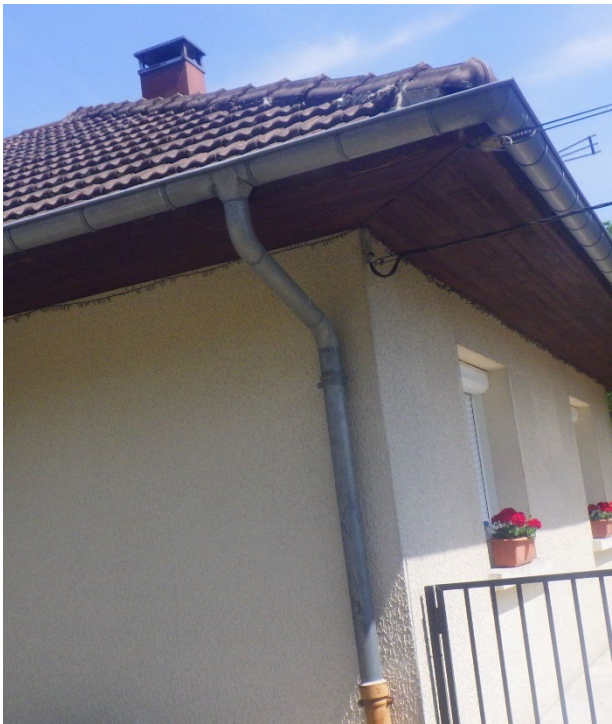
N° d'ordre	6 – 24 rue du Saint-Martin - AMAGNEY
Date	30/05/2023
Opérateur	Virginie BOISARD, Sandra DECORMES et Anne-Lise CORBET
Ouvrage(s) raccordé(s)	1 chéneau

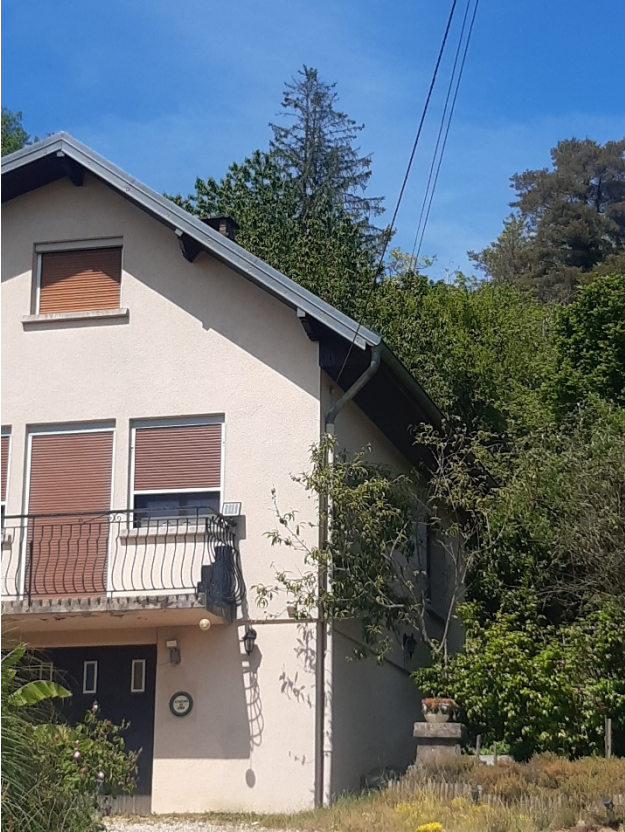
N° d'ordre	7 – 10 chemin de la Plante - AMAGNEY
Date	30/05/2023
Opérateur	Virginie BOISARD, Sandra DECORMES et Anne-Lise CORBET
Ouvrage(s) raccordé(s)	1 chéneau
