DIAGNOSTIC ET SCHEMA DIRECTEUR D'ASSAINISSEMENT

Commune d'Amagney (25)
Phases II et III

Sciences Environnement

Pour le compte de : Grand Besançon Métropole

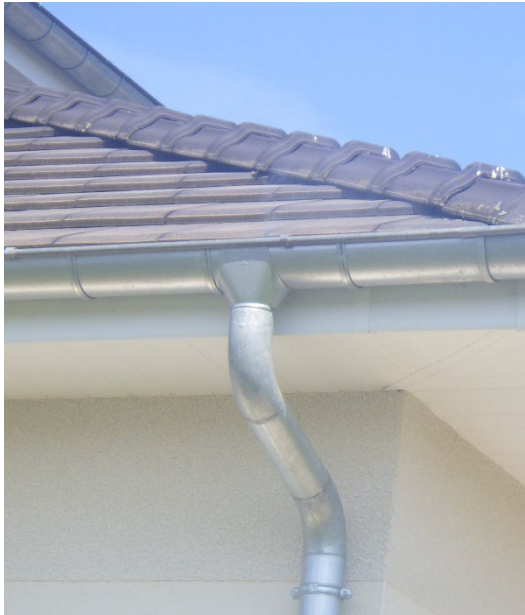
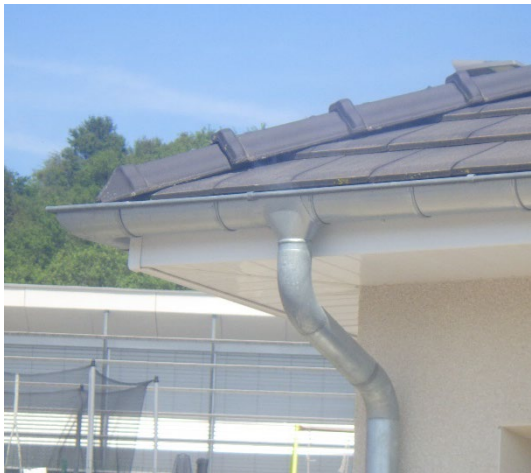
N° d'ordre	8, 9 – 39 rue Champlie - Amagney
Date	30/05/2023
Opérateur	Virginie BOISARD, Sandra DECORMES et Anne-Lise CORBET
Ouvrage(s) raccordé(s)	2 chéneaux

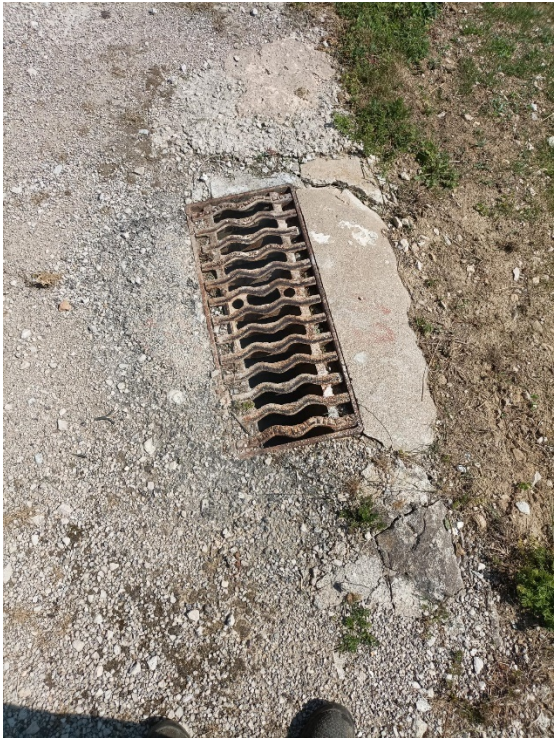
N° d'ordre	10 – rue de la Prairie - AMAGNEY
Date	30/05/2023
Opérateur	Virginie BOISARD, Sandra DECORMES et Anne-Lise CORBET
Ouvrage(s) raccordé(s)	1 grille

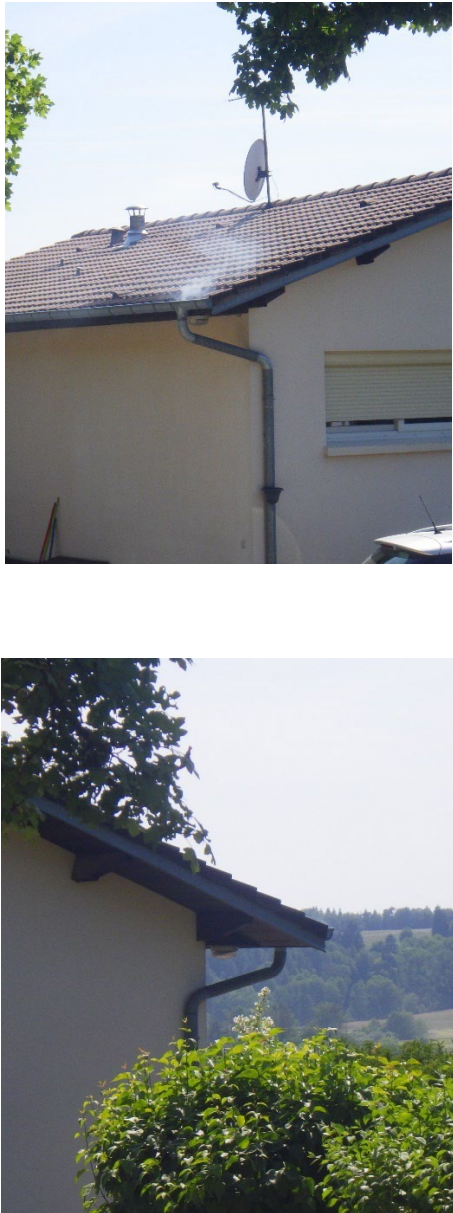
N° d'ordre	11, 12 – 9 rue des Chazeaux - AMAGNEY
Date	30/05/2023
Opérateur	Virginie BOISARD, Sandra DECORMES et Anne-Lise CORBET
Ouvrage(s) raccordé(s)	2 chéneaux

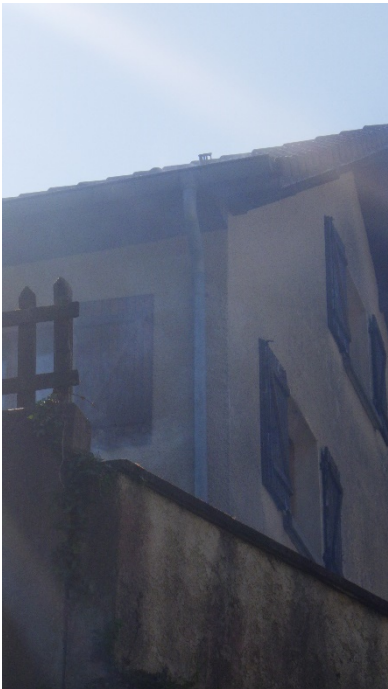
N° d'ordre	13 – 7 rue de la Pompe - AMAGNEY
Date	01/06/2023
Opérateur	Virginie BOISARD et Anne-Lise CORBET
Ouvrage(s) raccordé(s)	1 chéneau

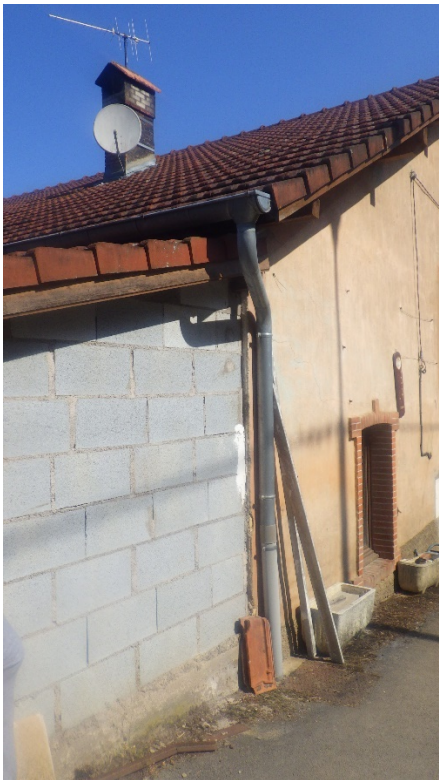
N° d'ordre	14 – 12 rue de la Pompe - AMAGNEY
Date	01/06/2023
Opérateur	Virginie BOISARD et Anne-Lise CORBET
Ouvrage(s) raccordé(s)	1 chéneau

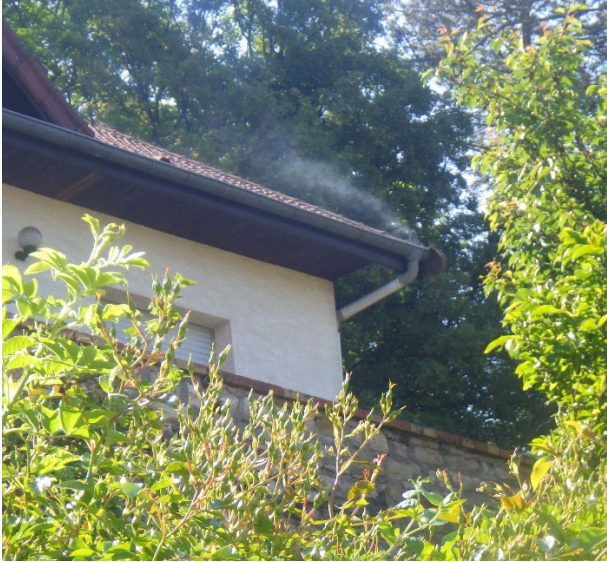
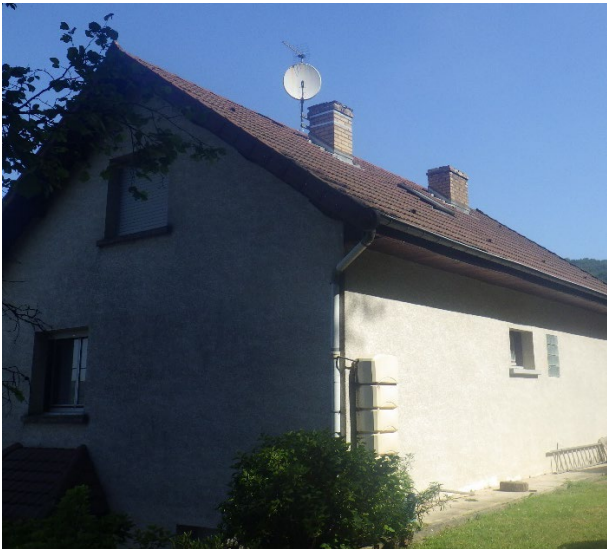
N° d'ordre	15, 16 – 9 rue de la Pompe - AMAGNEY
Date	01/06/2023
Opérateur	Virginie BOISARD et Anne-Lise CORBET
Ouvrage(s) raccordé(s)	2 chéneaux

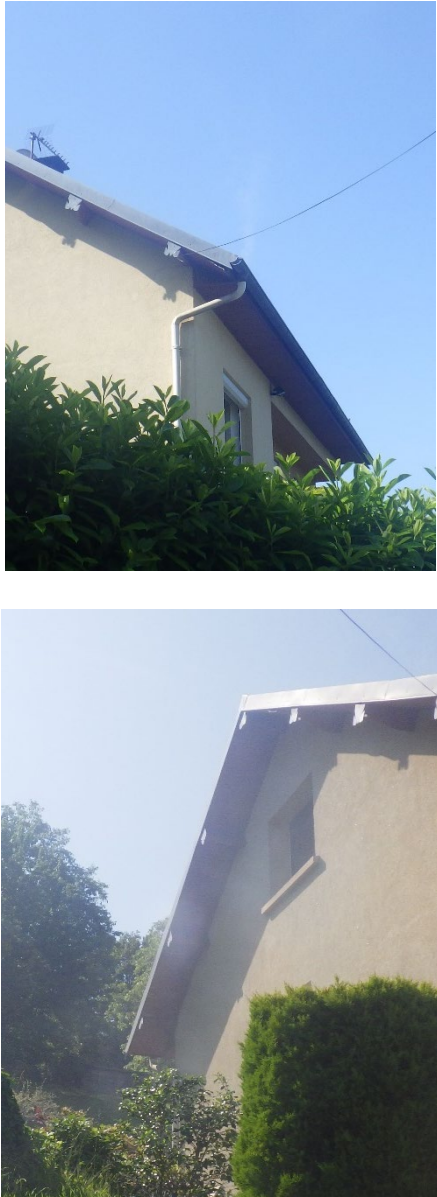
N° d'ordre	17, 18 – 1 rue des Chazeaux - AMAGNEY
Date	01/06/2023
Opérateur	Virginie BOISARD et Anne-Lise CORBET
Ouvrage(s) raccordé(s)	2 chéneaux

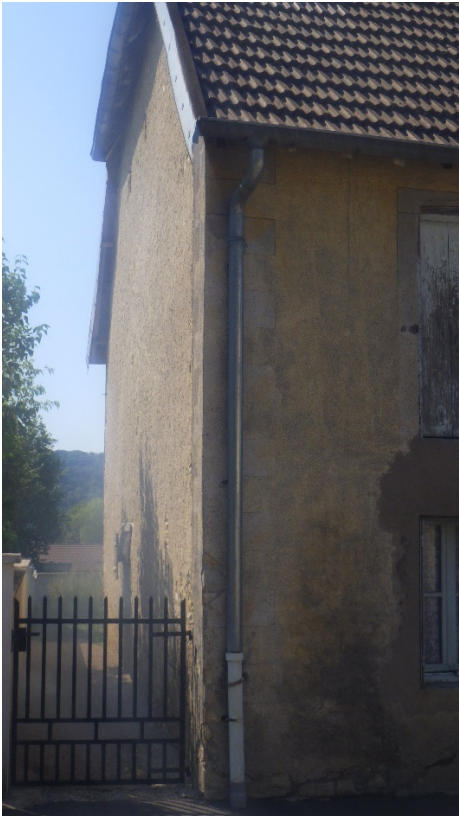
N° d'ordre	19 – 11 rue de la Chirette - AMAGNEY
Date	01/06/2023
Opérateur	Virginie BOISARD et Anne-Lise CORBET
Ouvrage(s) raccordé(s)	1 chéneau

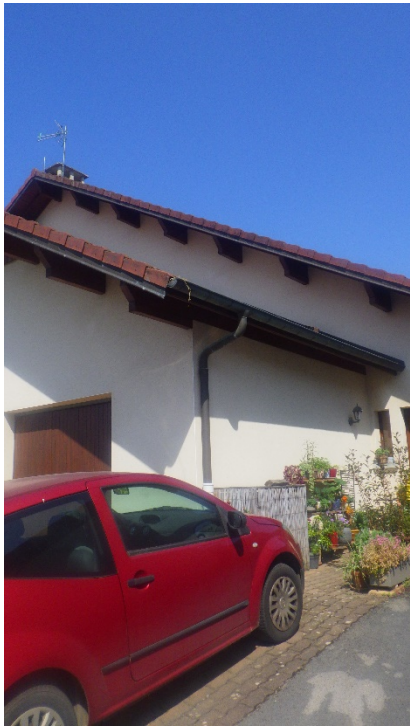
N° d'ordre	20 – 14 rue de la Chirette - AMAGNEY
Date	01/06/2023
Opérateur	Virginie BOISARD et Anne-Lise CORBET
Ouvrage(s) raccordé(s)	1 chéneau

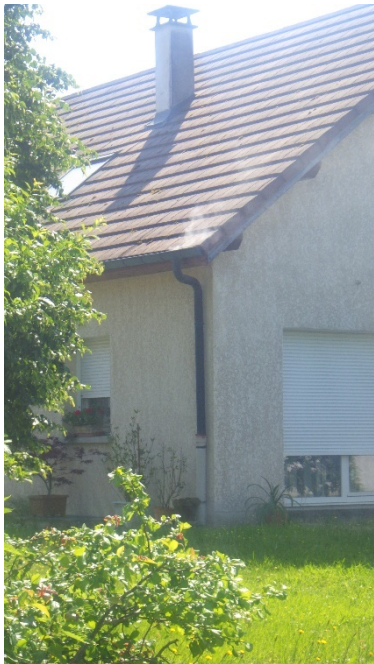
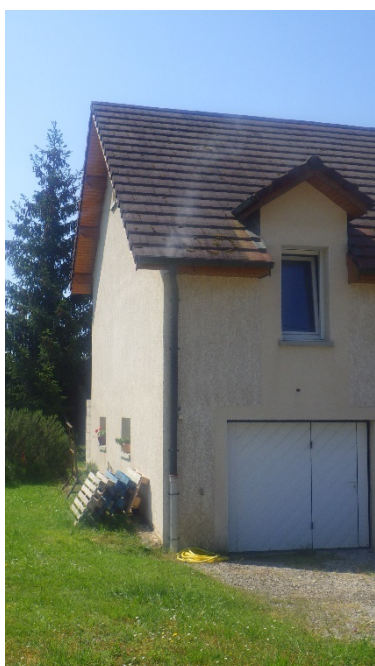
N° d'ordre	21, 22 – 17 rue de la Chirette - AMAGNEY
Date	01/06/2023
Opérateur	Virginie BOISARD et Anne-Lise CORBET
Ouvrage(s) raccordé(s)	2 chéneaux

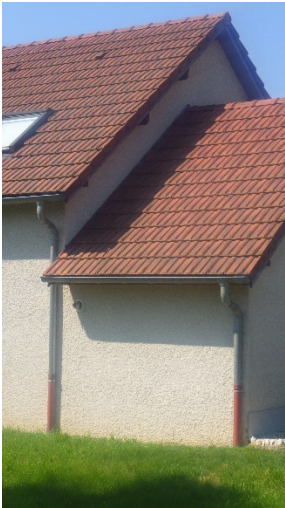
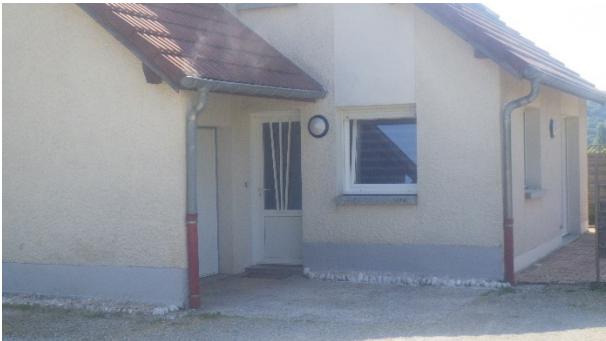
N° d'ordre	23, 24, 25, 26 – 21 rue de la Chirette - AMAGNEY
Date	01/06/2023
Opérateur	Virginie BOISARD et Anne-Lise CORBET
Ouvrage(s) raccordé(s)	4 chéneaux

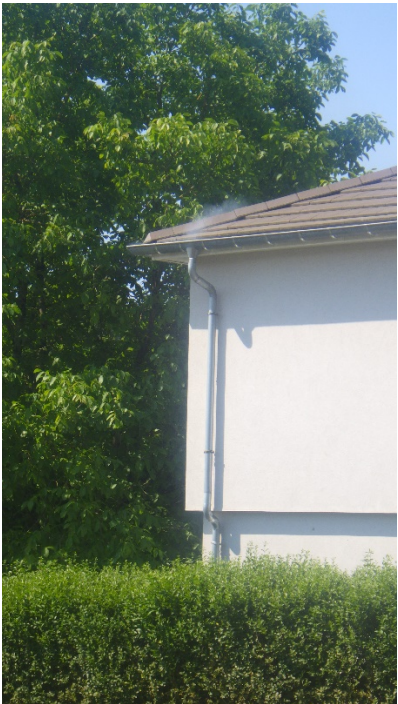
N° d'ordre	27 – 23 rue de la Chirette - AMAGNEY
Date	01/06/2023
Opérateur	Virginie BOISARD et Anne-Lise CORBET
Ouvrage(s) raccordé(s)	1 chéneau

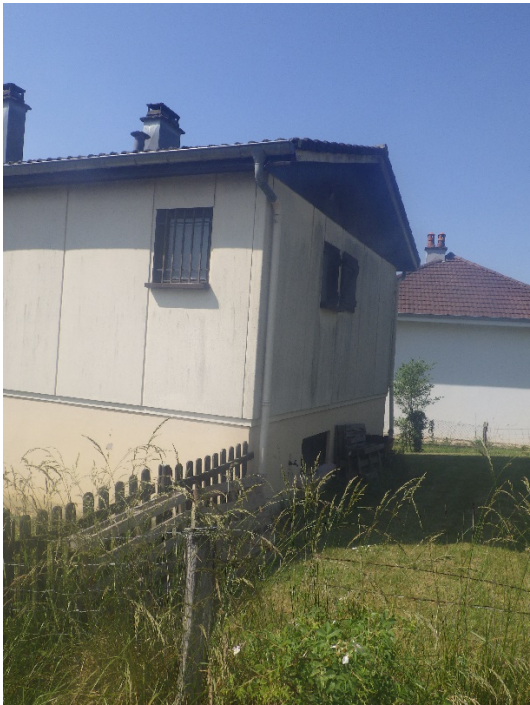
N° d'ordre	28 – 28 rue de la Chirette - AMAGNEY
Date	01/06/2023
Opérateur	Virginie BOISARD et Anne-Lise CORBET
Ouvrage(s) raccordé(s)	1 chéneau

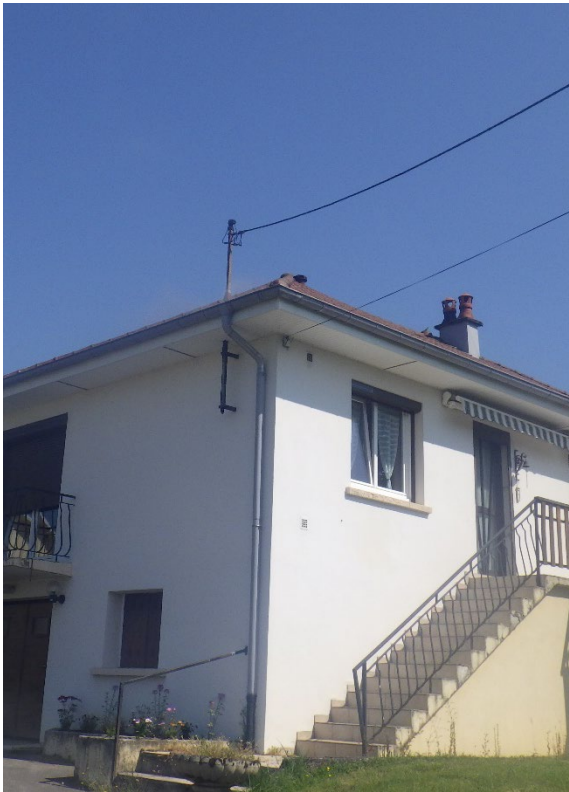
N° d'ordre	29 – 30 rue de la Chirette - AMAGNEY
Date	01/06/2023
Opérateur	Virginie BOISARD et Anne-Lise CORBET
Ouvrage(s) raccordé(s)	1 chéneau

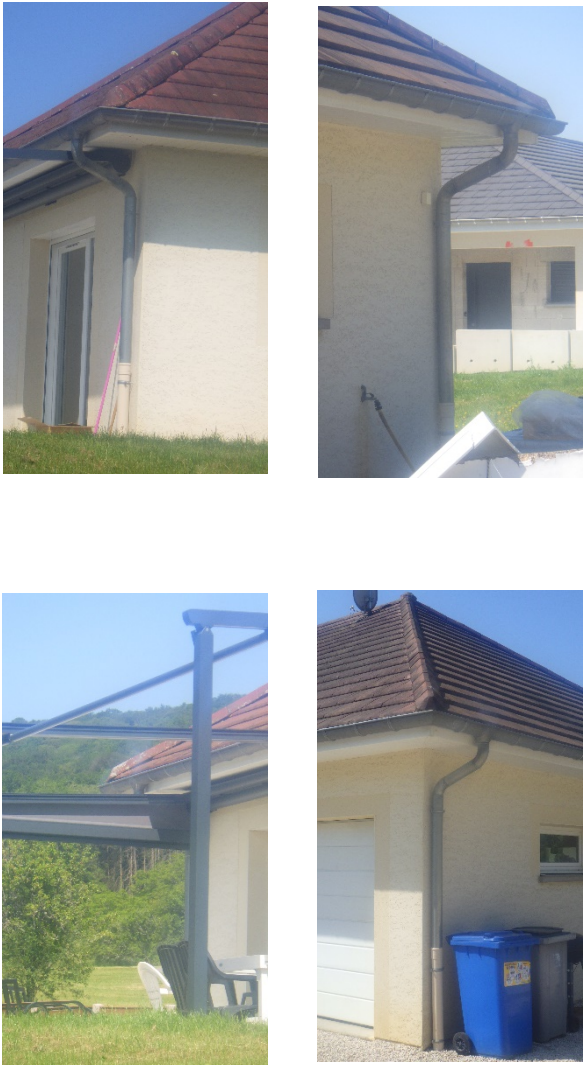
N° d'ordre	30, 31, 32, 33 – 5 rue des Champs Vieille
Date	01/06/2023
Opérateur	Virginie BOISARD et Anne-Lise CORBET
Ouvrage(s) raccordé(s)	4 chéneaux

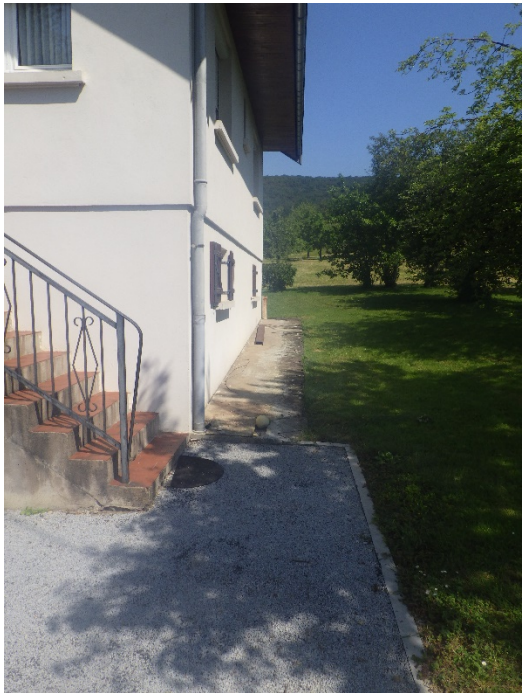
N° d'ordre	34 – 44 rue de la Chirette - AMAGNEY
Date	01/06/2023
Opérateur	Virginie BOISARD et Anne-Lise CORBET
Ouvrage(s) raccordé(s)	1 chéneau

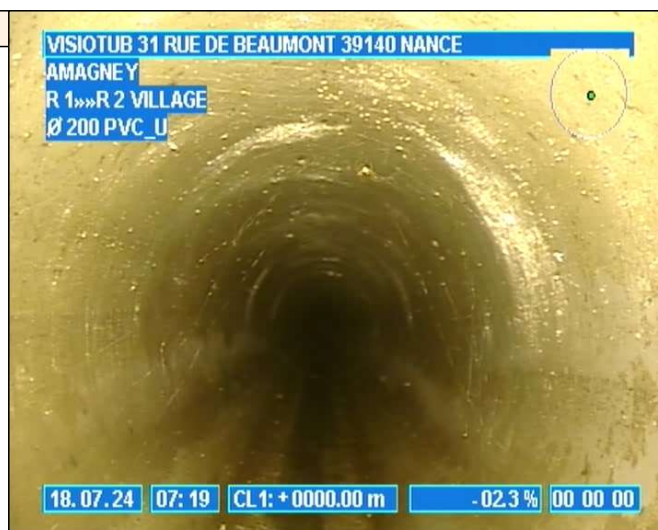
- référence du noeud « R 1 »

- regard de visite

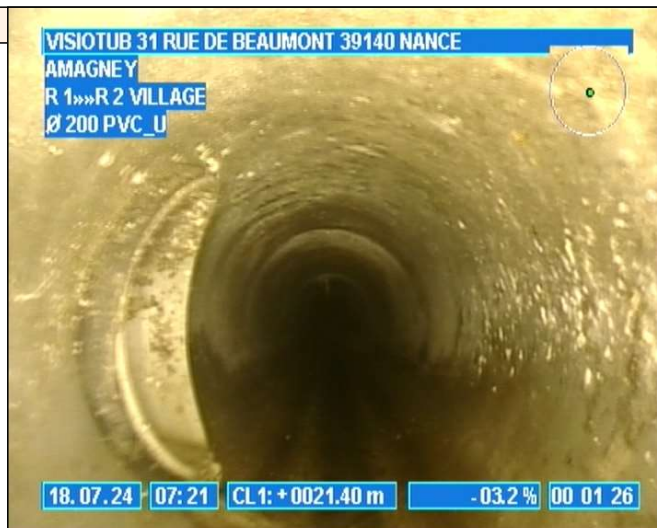
BCA-B-A_Raccordement à 9H :

- selle carottée
- raccordement ouvert
- hauteur de la conduite de raccordement 150mm

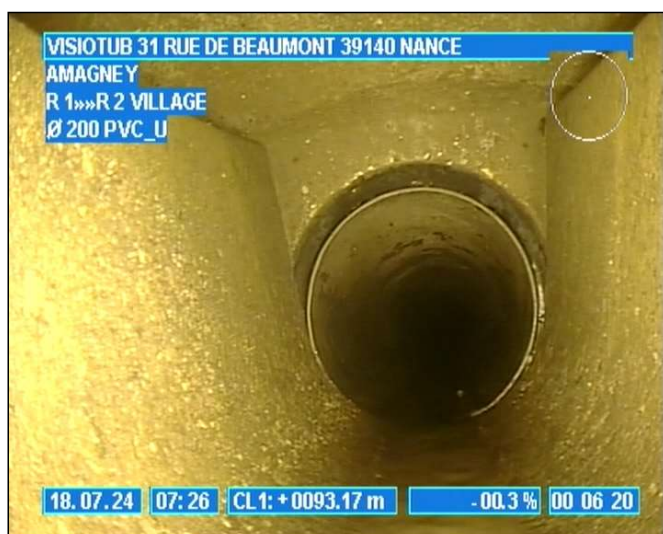
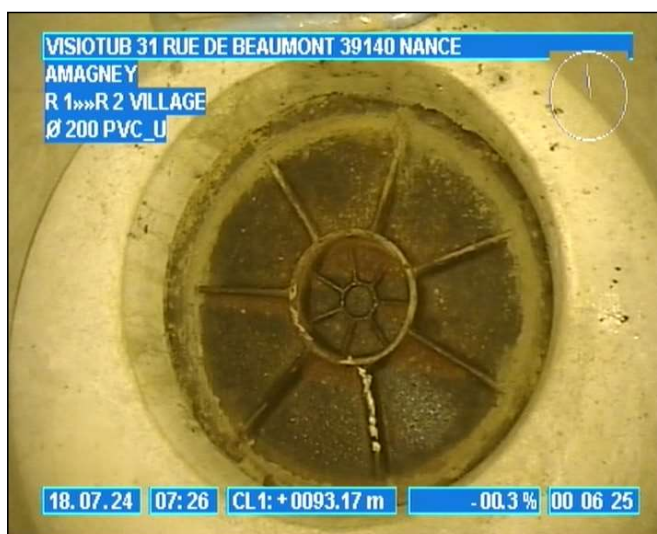
- regard de visite
- référence du noeud « R 2 »

BCE-A_Noeud d'arrivée :

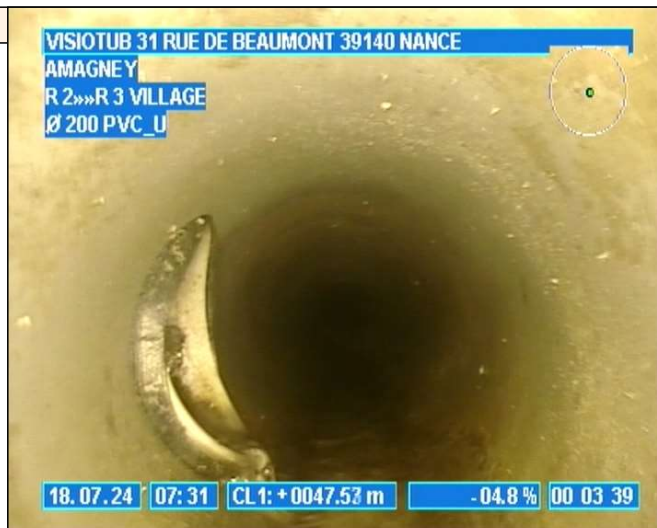
BDE-A-B_Écoulement provenant d'une canalisation entrante à 9H :

- clair
- mal raccordée :
- eaux de surface vont dans eaux usées
- niveau par rapport dimension verticale 10%

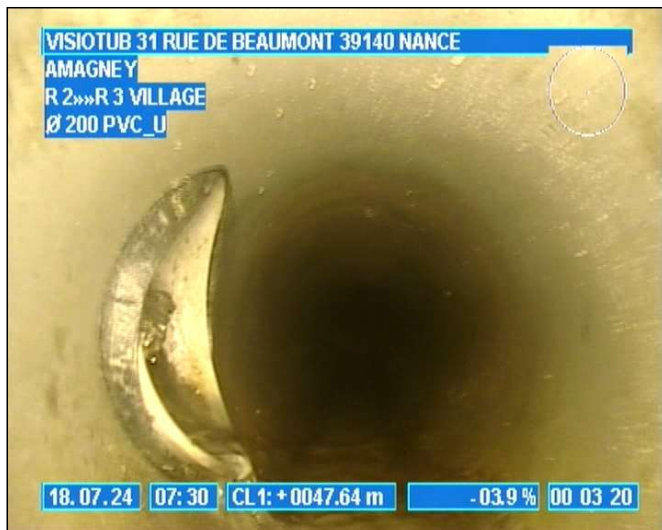
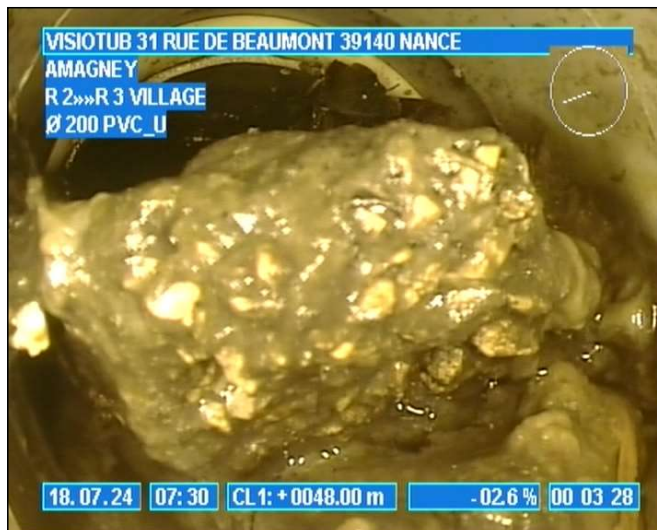
BCA-B-A_Raccordement à 9H :

- selle carottée
- raccordement ouvert
- hauteur de la conduite de raccordement 150mm

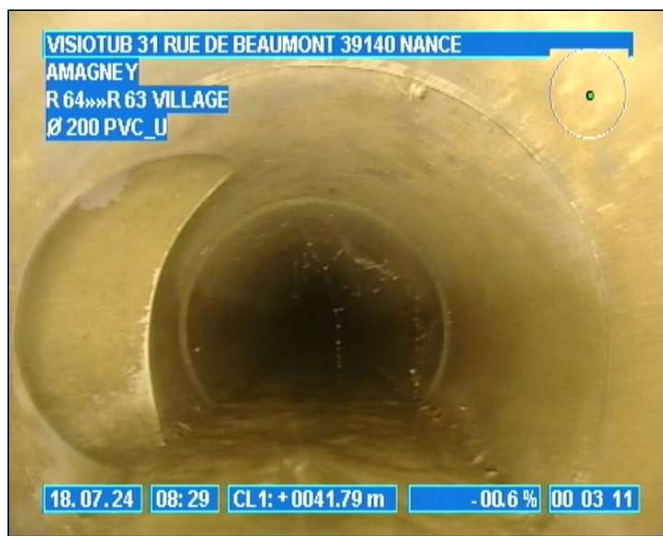
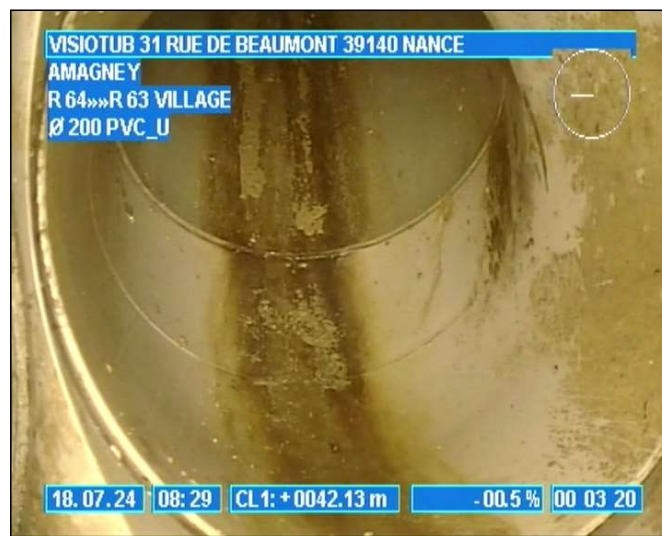
BCA-A-A_Raccordement à 9H :

- culotte
- raccordement ouvert
- hauteur de la conduite de raccordement 150mm

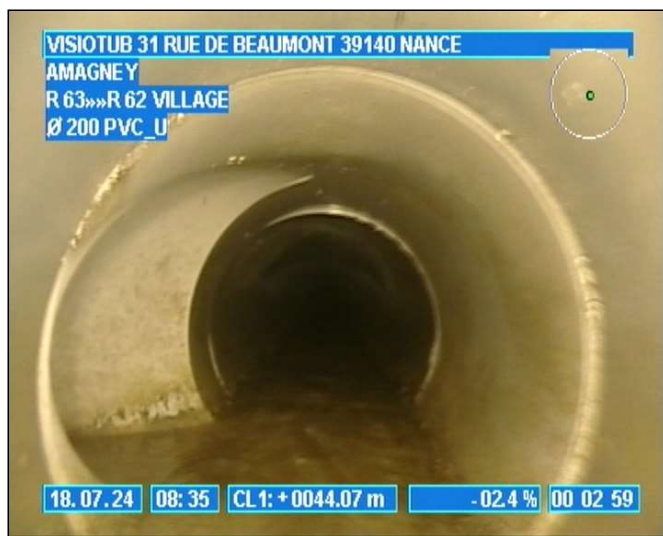
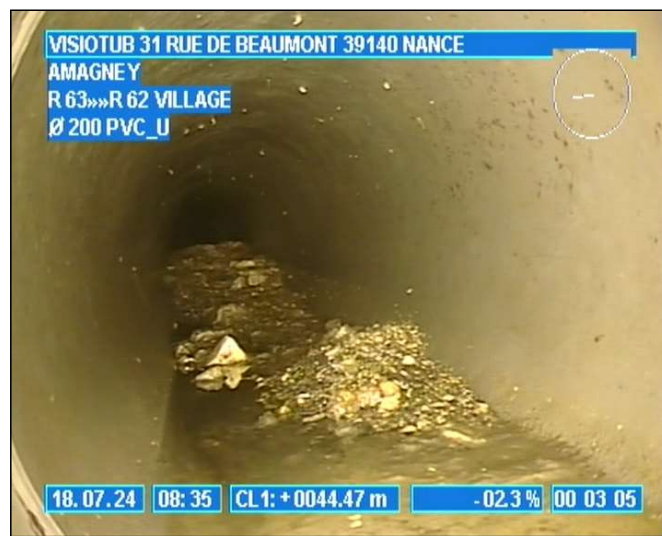
BCA-A-A_Raccordement à 9H :

- culotte
- raccordement ouvert
- hauteur de la conduite de raccordement 150mm

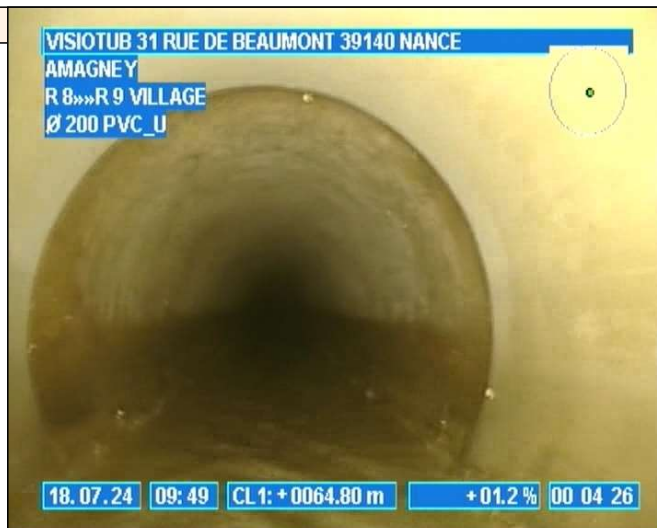
Code : **BDB** Assemblage : **non** Déf. continu : Pos. vidéo : **00:04:27**
Aspect effluents : **autre** Haut. eau : **0 %**
BDB_CHANGEMENT DE MATERIAU PVC FONTE

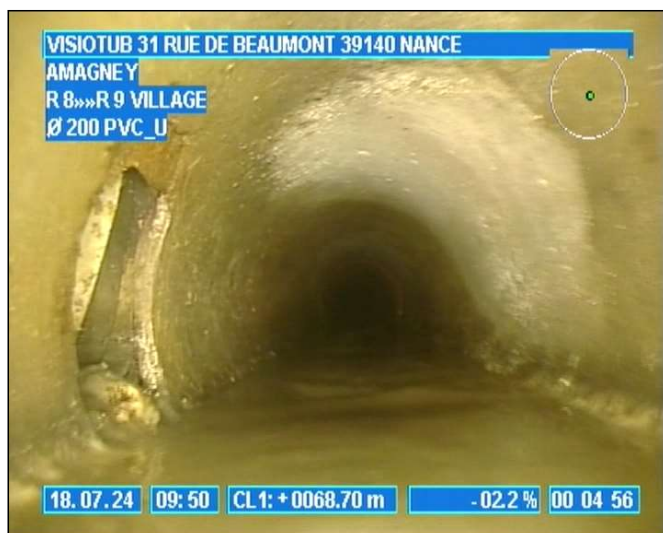
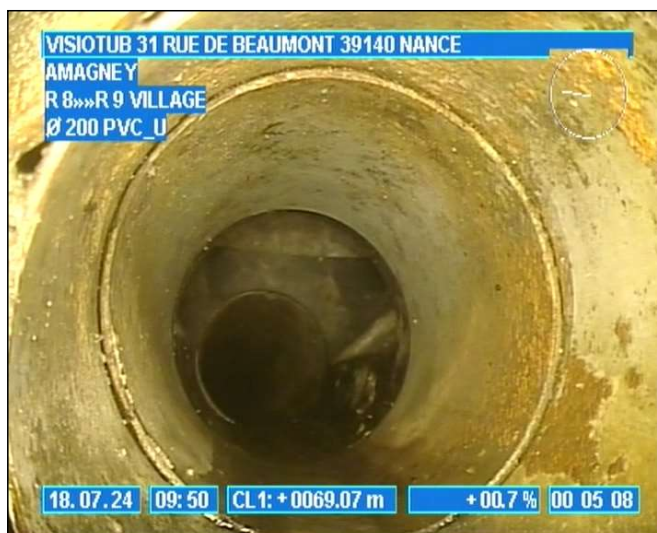
BCA-B-A_Raccordement à 9H :

- selle carottée
- raccordement ouvert
- hauteur de la conduite de raccordement 150mm

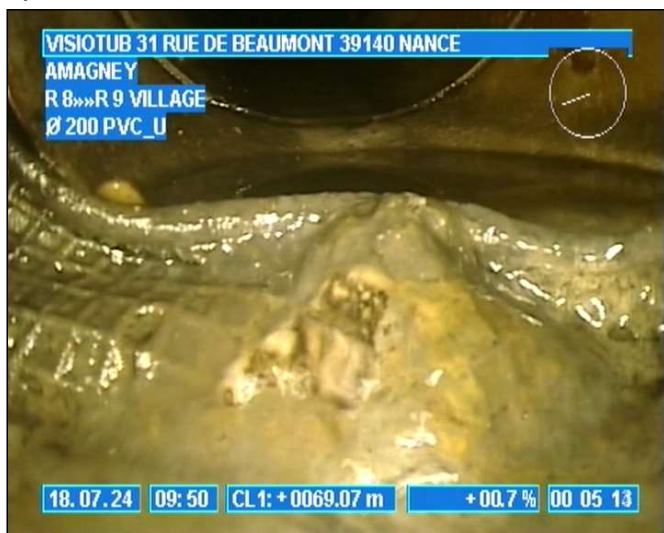
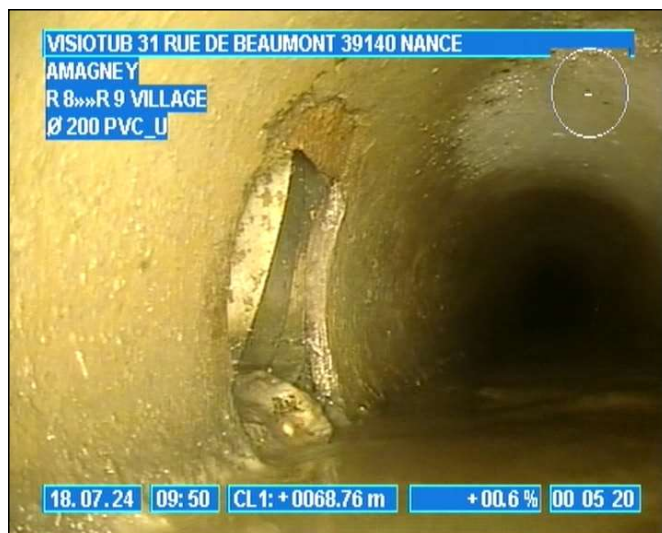
BBF-D_Infiltration à 9H :

- jaillissement

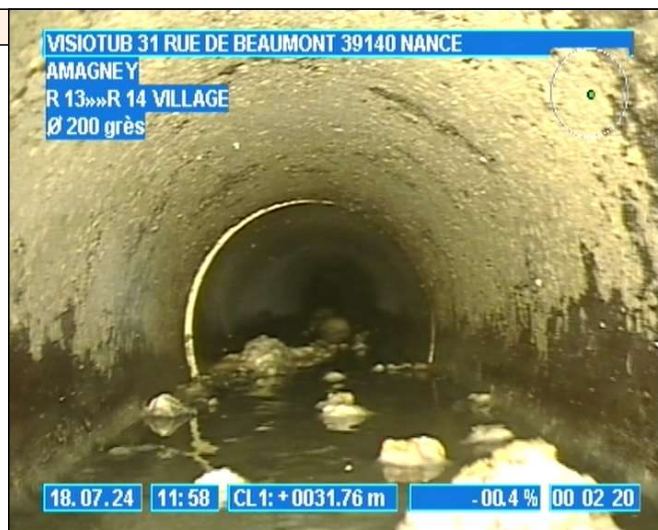
BBC-B_Dépôts de 4H à 8H :

- grossier
- épaisseur par rapport à dim. verticale 10%

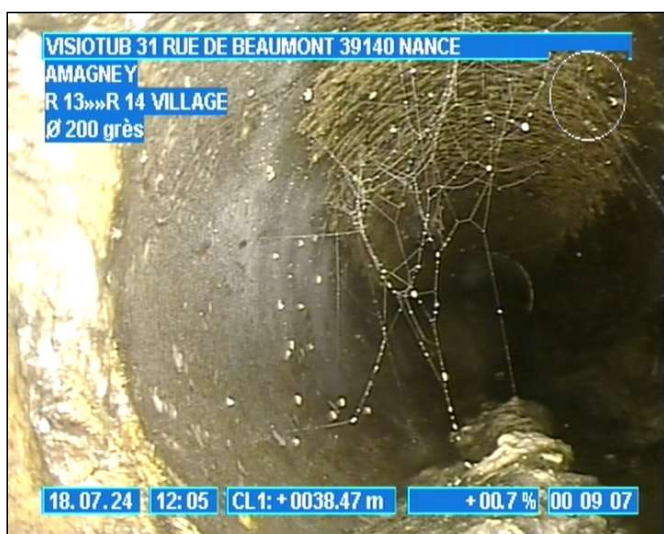
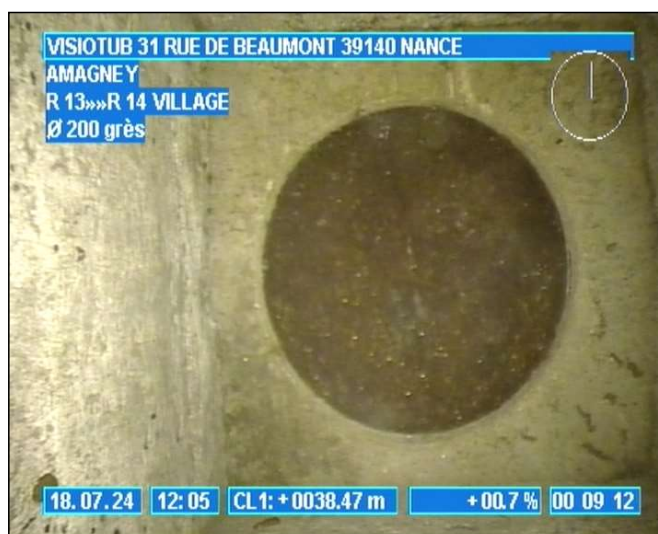
Remarques :

Depot non retirable au curage pas d acces

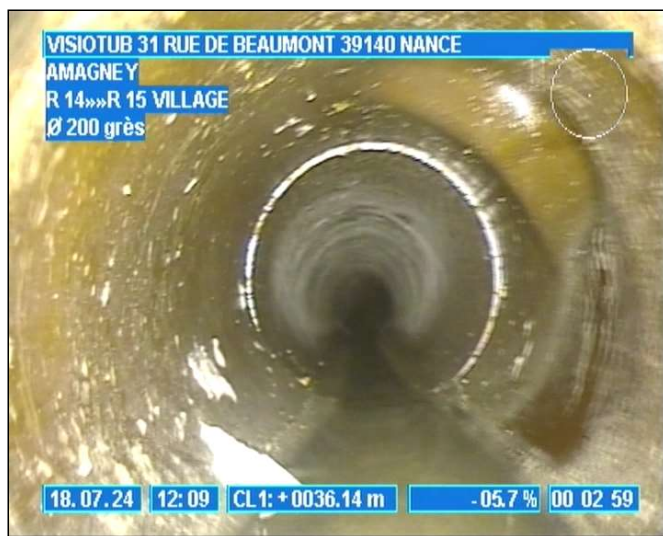
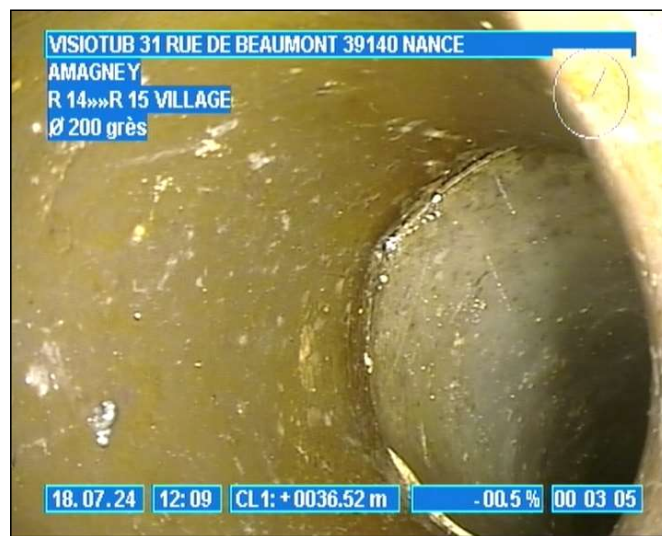
BCA-A-A_Raccordement à 1H :

- culotte
- raccordement ouvert
- hauteur de la conduite de raccordement 150mm

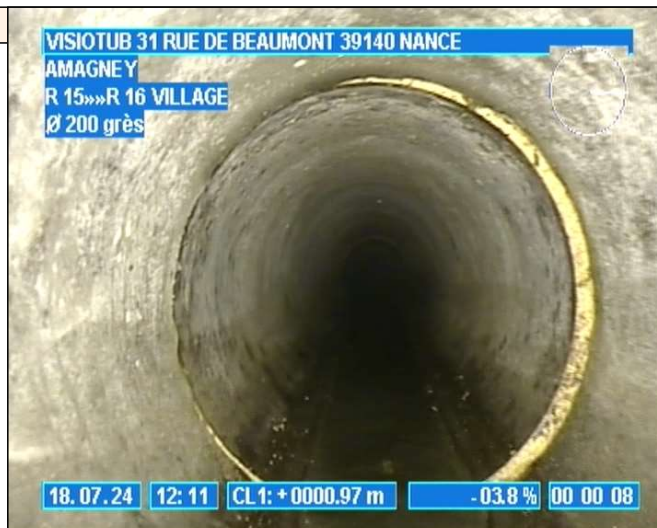
BAJ-B_Déplacement d'assemblage à 3H :

- décentrage (radial)
- distance de déplacement 10mm

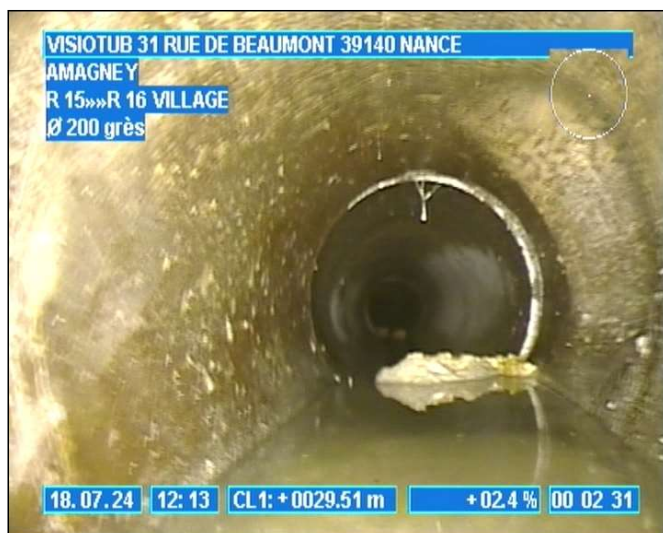
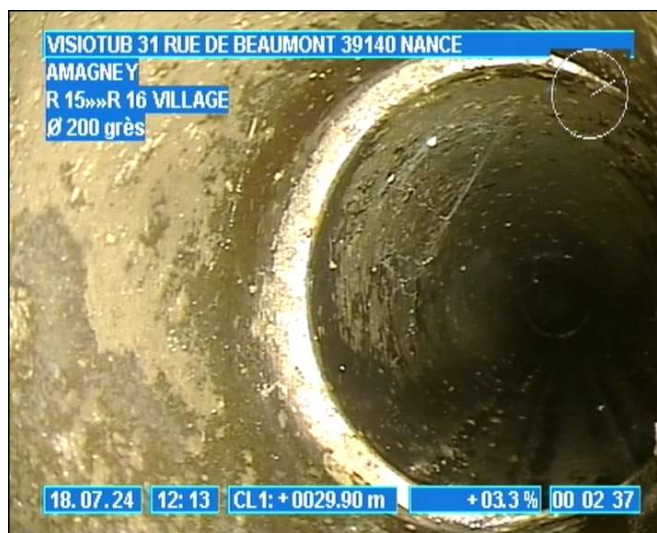
BCA-A-A_Raccordement à 2H :

- culotte
- raccordement ouvert
- hauteur de la conduite de raccordement 150mm

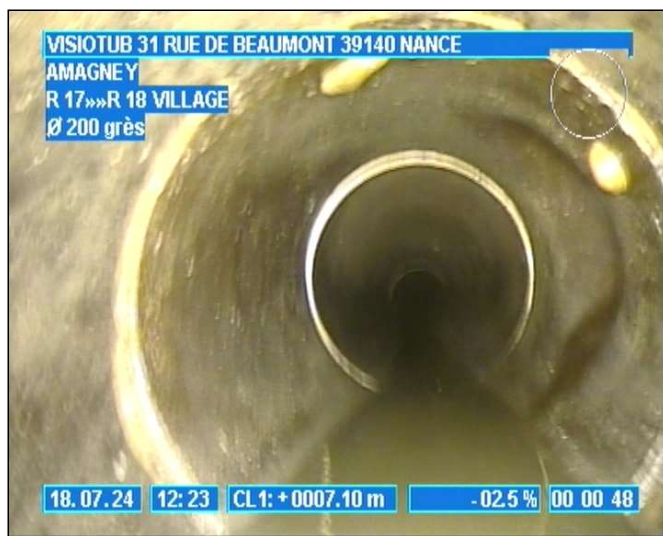
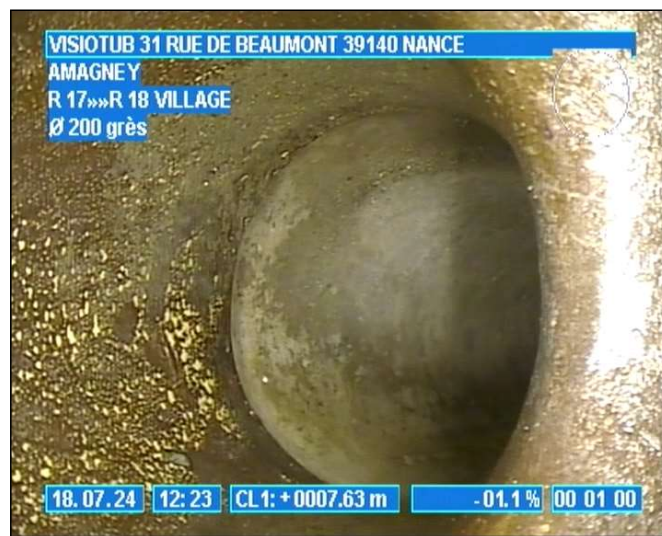
BCA-A-A_Raccordement à 3H :

- culotte
- raccordement ouvert
- hauteur de la conduite de raccordement 150mm

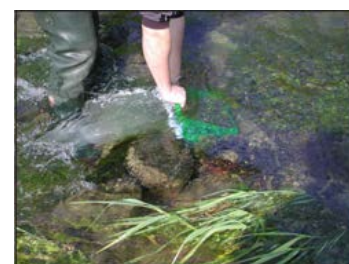
Figure 3 : Prélèvement au filet Sürber

Les 12 prélèvements de 1/20 de m² ont été réalisés comme dans la norme IBGN actuelle au filet Sürber (0,5 mm de vide de maille) ou au filet troubleau en fonction de l'accessibilité des substrats (ou supports).

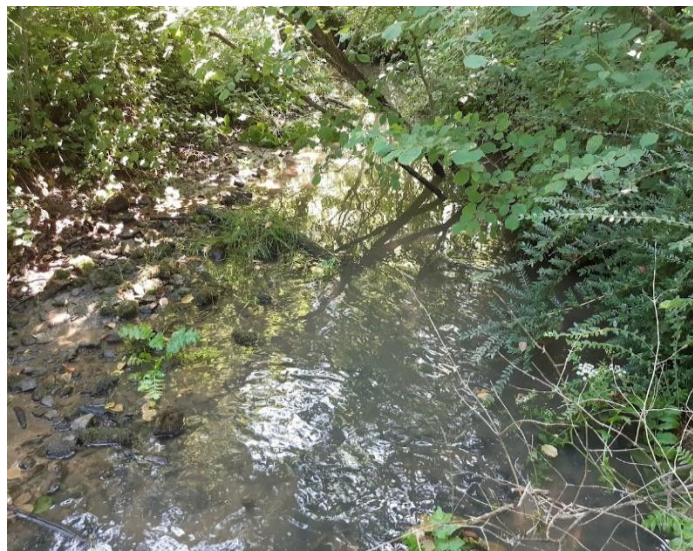
Lingettes dans le lit du cours d'eau

Photographie du cours d'eau
